SITUACIÓN ACTUAL

PLAN ESPECIAL DE ORDENACIÓN Y PROTECCIÓN DEL CASCO HISTÓRICO DE CARTAGENA. - NORMAS PARTICULARES DEL PATRIMONIO HISTÓRICO CATALOGADO

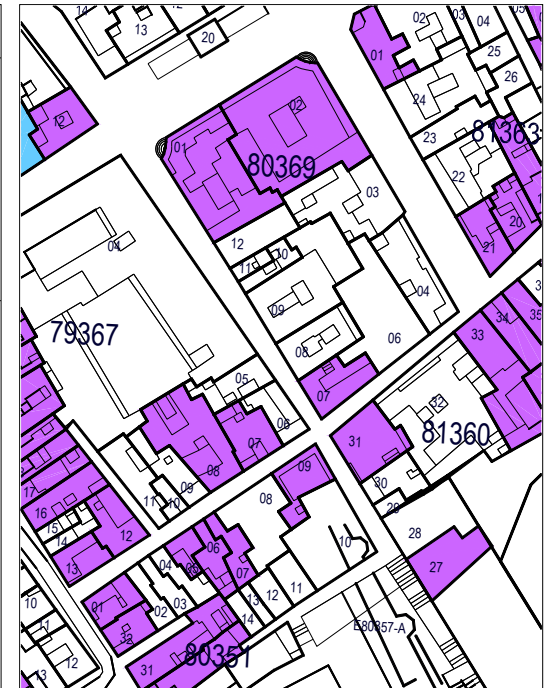
Edificio de viviendas estructurado en trs ejes. Los huecos de fachada se abren con arcos rebajados y balcones con cerrajerías de fundición. En los extremos del primer piso existen miradores de madera. La fachada con revoco rematada con una cornisa de piedra de cantería.

TIPO	ELEMENTO	UBICACIÓN	RÉGIMEN
• ELEMENTO	ANTENAS	FACHADA: P1	INCONVENIENTE
• ELEMENTO	CABLES Y/O CAJAS DE INSTALACIONES	FACHADA	INCONVENIENTE
• ELEMENTO	CORNISA	FACHADA: P2	DEFECTUOSO
• ELEMENTO	HIERROS Y OTROS ELEMENTOS	FACHADA	IMPROPIO

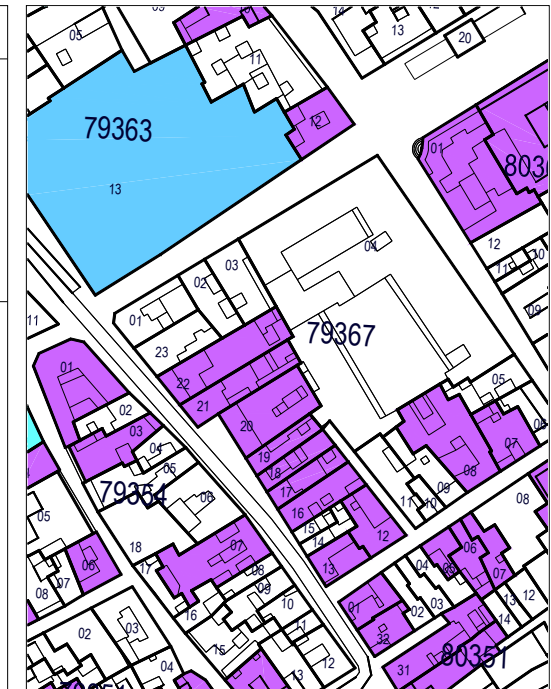
Edificio e viviendas estructurado en cuatro ejes con balcones con cerrajería de hierro sobre ménsulas y recercos de palmetas de remate. Mirador de madera en extremo de primer piso. La fachada es de ladrillo rematada por bella cornisa. Destaca el bajo comercial de madera original.

TIPO	ELEMENTO	UBICACIÓN	RÉGIMEN
• ELEMENTO	CABLES Y/O CAJAS DE INSTALACIONES	FACHADA	INCONVENIENTE
• ELEMENTO	CORNISA	FACHADA: P3	DEFECTUOSO
• ELEMENTO	HIERROS Y OTROS ELEMENTOS	FACHADA	IMPROPIO
• ELEMENTO	MIRADORES	FACHADA: P1 Y P2	DEFECTUOSO
• ELEMENTO	PERSIANAS METÁLICAS OPACAS	FACHADA: PB	INCORRECTO
• ELEMENTO	REJAS	FACHADA: PB	DISCONFORME

La protección no se aplica a la fachada del callejón.
 La adecuación de la planta baja respetará en todos los casos la carpintería original.
 La adecuación de los miradores supone la reposición de los desaparecidos en las plantas uno y dos tomando como modelo el existente.

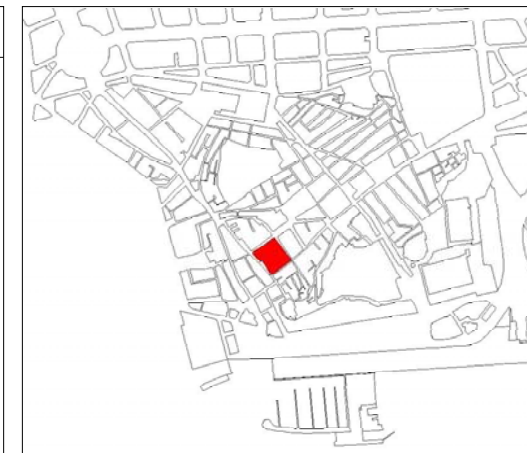
Edificio de viviendas estructurado en tres ejes. Miradores en los extremos plantas uno y dos. Balcones en el resto con cerrajería de hierro.

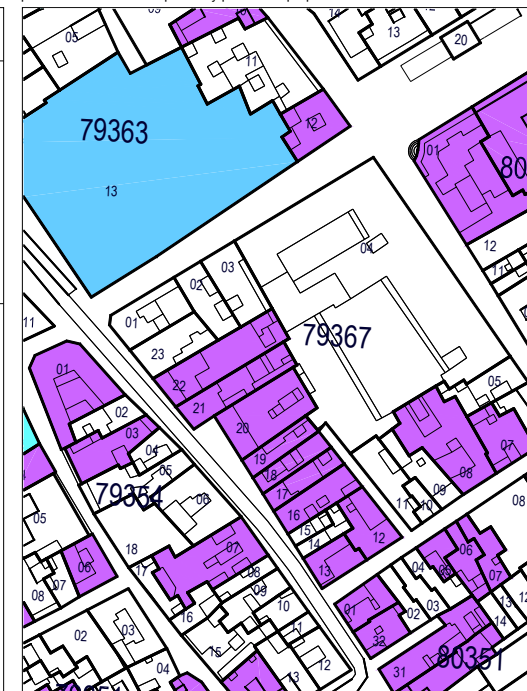
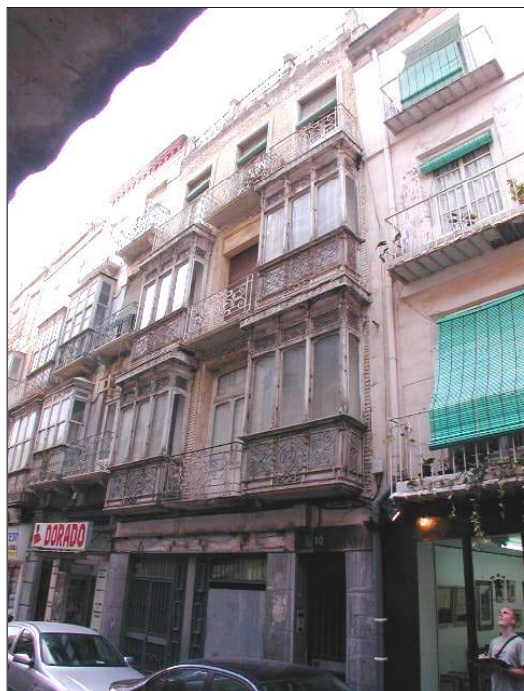
TIPO	ELEMENTO	UBICACIÓN	RÉGIMEN
• ELEMENTO	CARPINTERÍA	FACHADA	DEFECTUOSO
• ELEMENTO	CARPINTERÍA HUECO	FACHADA: PB	DISCONFORME
• ELEMENTO	COMPOSICIÓN Y ACABADO	FACHADA: PB	DISCONFORME
• ELEMENTO	MATERIAL (APLACADO)	FACHADA: PB	DISCONFORME
• ELEMENTO	REMATE SUPERIOR	ÁTICO	DISCONFORME

La protección no se aplica a la fachada trasera del callejón.

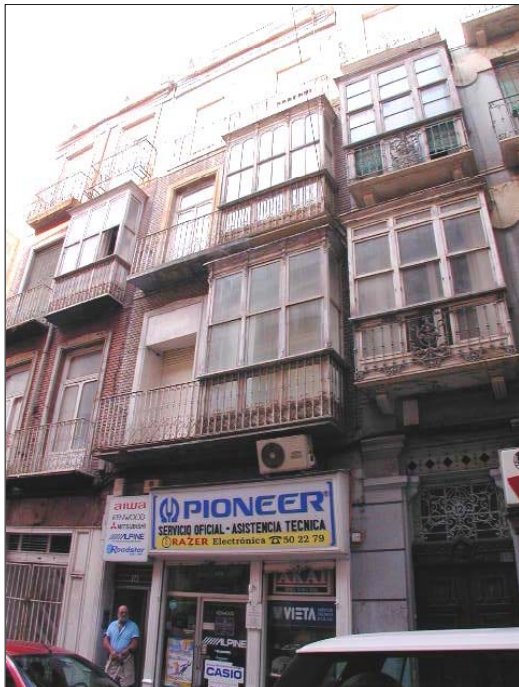
Edificio de viviendas estructurado en dos ejes alternado mirador de madera y balcón enmarcados con cerrajería de hierro y jambas lisas, estas últimas de color albero. Fachada de ladrillo visto rojo rematada con cornisa sde zinc.

TIPO	ELEMENTO	UBICACIÓN	RÉGIMEN
• ELEMENTO	CABLES Y/O CAJAS DE INSTALACIONES	FACHADA	INCONVENIENTE
• ELEMENTO	CARPINTERÍA	FACHADA: PB	DISCONFORME
• ELEMENTO	CARPINTERÍA	FACHADA	DEFECTUOSO
• ELEMENTO	COMPOSICIÓN Y ACABADO	FACHADA: PB	DISCONFORME
• ELEMENTO	HIERROS Y OTROS ELEMENTOS	FACHADA	IMPROPIO
• ELEMENTO	HUECOS CEGADOS	FACHADA: P1	DISCONFORME
• ELEMENTO	ROTULOS DE COMERCIO	FACHADA: PB	DISCONFORME
• ELEMENTO	SALIDA AIRE ACONDICIONADO	FACHADA: PB	INCONVENIENTE

La protección no se aplica a la fachada trasera del callejón.

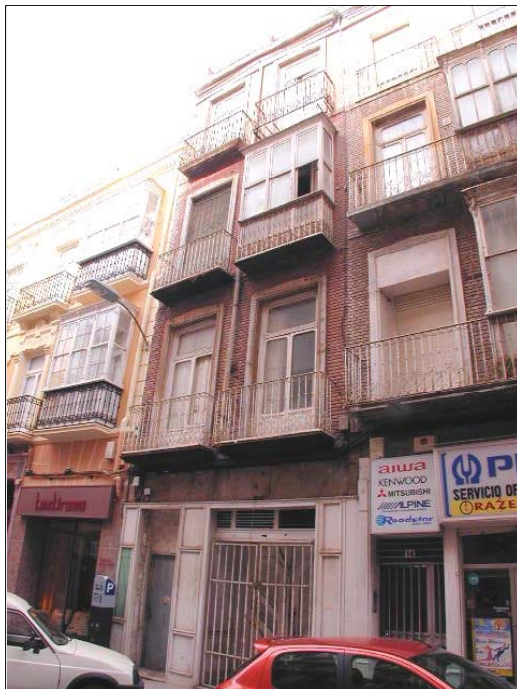
TIPO	ELEMENTO	UBICACIÓN	RÉGIMEN
• ELEMENTO	BAJANTE	FACHADA	INCONVENIENTE
• ELEMENTO	CABLES Y/O CAJAS DE INSTALACIONES	FACHADA	INCONVENIENTE
• ELEMENTO	CARPINTERÍA	FACHADA: P1, P2 Y P3	DEFECTUOSO
• ELEMENTO	COMPOSICIÓN Y ACABADO	FACHADA: PB	DISCONFORME
• ELEMENTO	HIERROS Y OTROS ELEMENTOS	FACHADA	IMPROPIO
• ELEMENTO	PERSIANA METÁLICA	FACHADA: PB	INCORRECTO

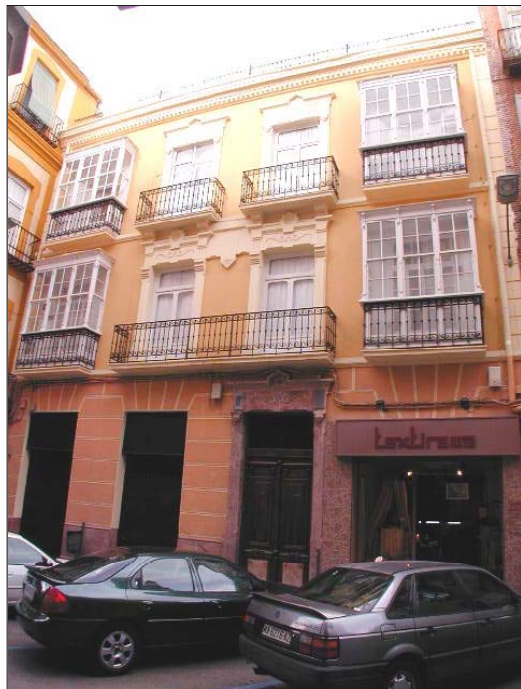
TIPO	ELEMENTO	UBICACIÓN	RÉGIMEN
• ELEMENTO	BAJANTE	FACHADA	INCONVENIENTE
• ELEMENTO	CABLES Y/O CAJAS DE INSTALACIONES	FACHADA	INCONVENIENTE
• ELEMENTO	ROTULOS DE COMERCIO	FACHADA: PB	DISCONFORME

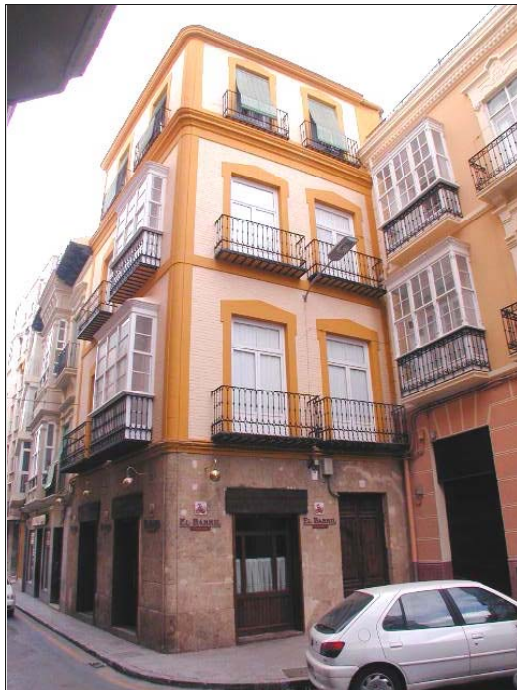
TIPO	ELEMENTO	UBICACIÓN	RÉGIMEN
• ELEMENTO	CABLES Y/O CAJAS DE INSTALACIONES	FACHADA	INCONVENIENTE
• ELEMENTO	FAROLA	FACHADA	IMPROPIO

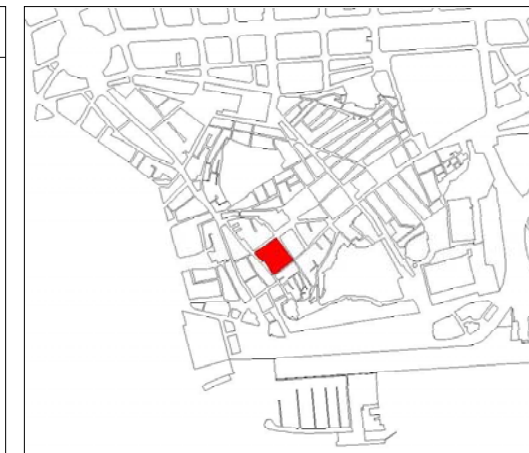
Edificio de viviendas estructurado entre ejes. Miradores en el centro y balcones a los lados con cerrajería de hierro. La fachada revocada.

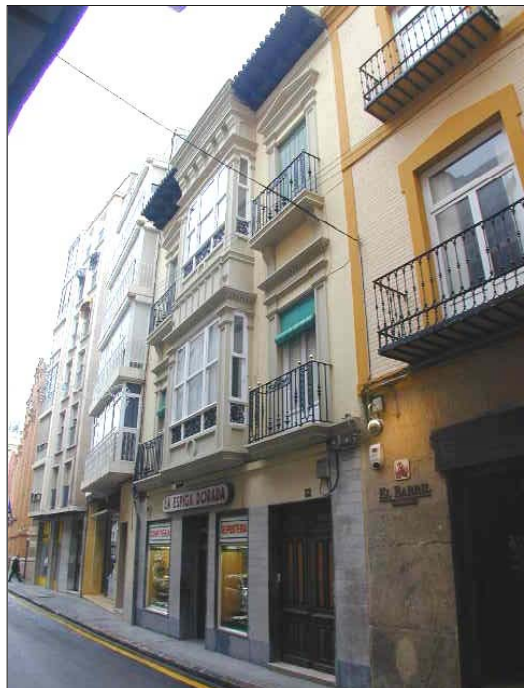
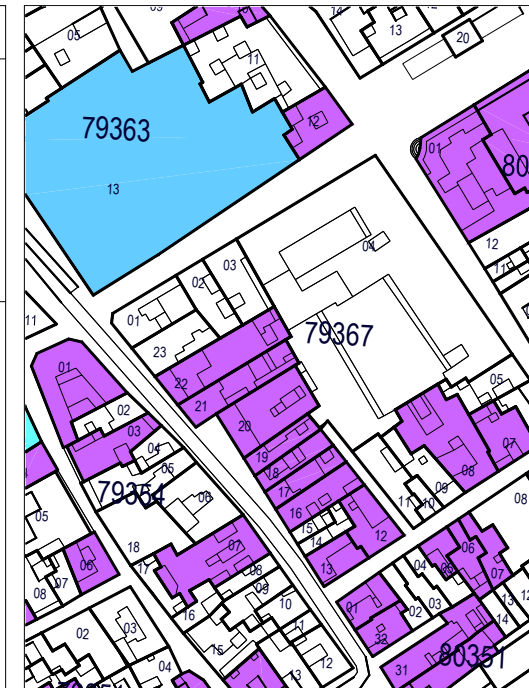
TIPO	ELEMENTO	UBICACIÓN	RÉGIMEN
• ELEMENTO	CABLES Y/O CAJAS DE INSTALACIONES	FACHADA	INCONVENIENTE
• ELEMENTO	COMPOSICIÓN	FACHADA: PB	DISCONFORME
• ELEMENTO	ROTULOS DE COMERCIO	FACHADA: PB	DISCONFORME

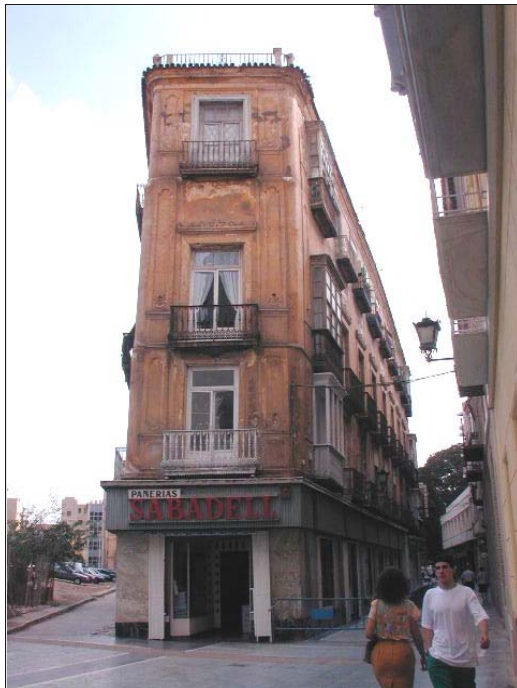
TIPO	ELEMENTO	UBICACIÓN	RÉGIMEN
• ELEMENTO	CABLES Y/O CAJAS DE INSTALACIONES	FACHADA	INCONVENIENTE
• ELEMENTO	CARPINTERÍA	FACHADA: P1 Y P2	DISCONFORME
• ELEMENTO	CARPINTERÍA HUECOS	FACHADA: PB	DISCONFORME
• ELEMENTO	COLOR CERRAJERÍA	FACHADA: P1	INCORRECTO
• ELEMENTO	COMPOSICIÓN Y ACABADO	FACHADA: PB	DISCONFORME
• ELEMENTO	HIERROS Y OTROS ELEMENTOS	FACHADA	IMPROPIO
• ELEMENTO	MATERIAL	FACHADA	DEFECTUOSO
• ELEMENTO	MATERIAL (APLACADO)	FACHADA: PB	DISCONFORME
• ELEMENTO	PANELES Y SALIENTES	FACHADA: PB	IMPROPIO
• ELEMENTO	ROTULOS DE COMERCIOS	FACHADA: PB	DISCONFORME
• ELEMENTO	SALIDA AIRE ACONDICIONADO	FACHADA	INCONVENIENTE

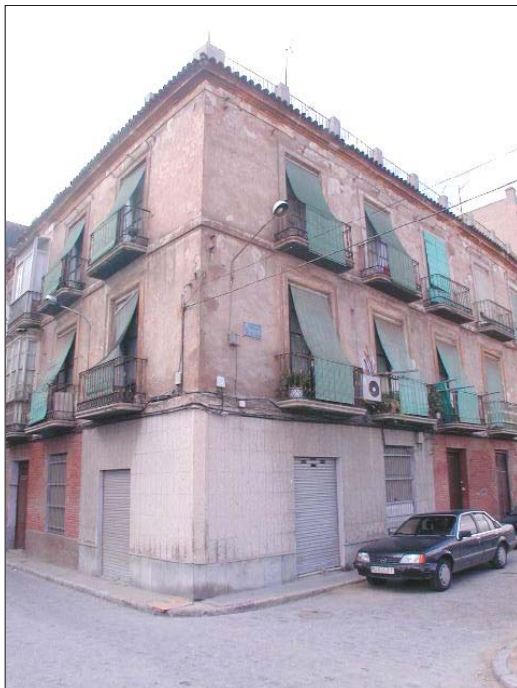
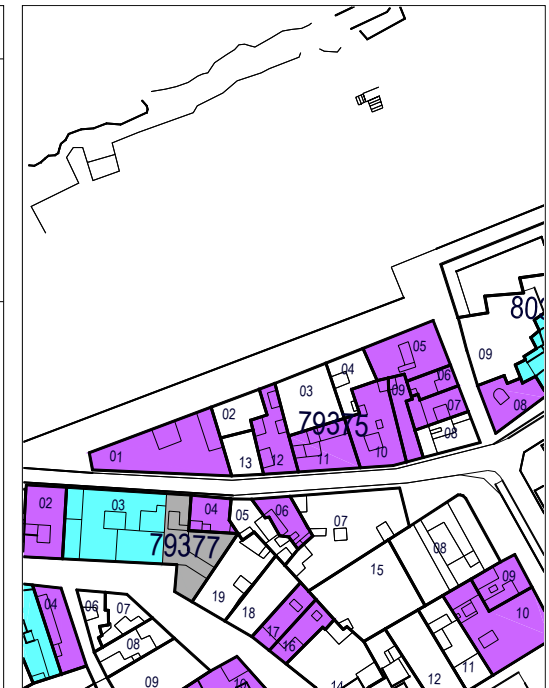
TIPO	ELEMENTO	UBICACIÓN	RÉGIMEN
• ELEMENTO	ANTENAS	CUBIERTA	INCONVENIENTE
• ELEMENTO	CABLES Y/O CAJAS DE INSTALACIONES	FACHADA	INCONVENIENTE
• ELEMENTO	CARPINTERÍA HUECOS	FACHADA: PB	DISCONFORME
• ELEMENTO	FAROLAS	FACHADA: P1	IMPROPIO
• ELEMENTO	HIERROS Y OTROS ELEMENTOS	FACHADA	IMPROPIO
• ELEMENTO	MATERIAL	FACHADA: P1 Y P2	DEFECTUOSO
• ELEMENTO	MATERIAL COMERCIO	FACHADA: PB	DISCONFORME
• ELEMENTO	MIRADOR	FACHADA: P2	DISCONFORME
• ELEMENTO	PERSIANAS METÁLICAS OPACAS	FACHADA: PB	INCORRECTO
• ELEMENTO	SALIDA AIRE ACONDICIONADO	FACHADA: P1	INCONVENIENTE
• ELEMENTO	TENDEDEROS	FACHADA	INCONVENIENTE
•

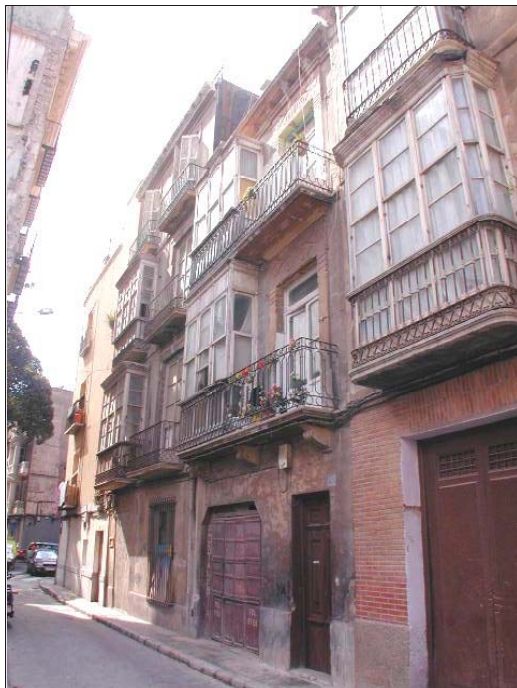
TIPO	ELEMENTO	UBICACIÓN	RÉGIMEN
• ELEMENTO	BAJANTE	FACHADA	INCONVENIENTE
• ELEMENTO	BARANDILLA	ÁTICO	DISCONFORME
• ELEMENTO	CABLES Y/O CAJAS DE INSTALACIONES	FACHADA	INCONVENIENTE
• ELEMENTO	HIERROS Y OTROS ELEMENTOS	FACHADA	IMPROPIO
• ELEMENTO	MATERIAL	FACHADA	DEFECTUOSO

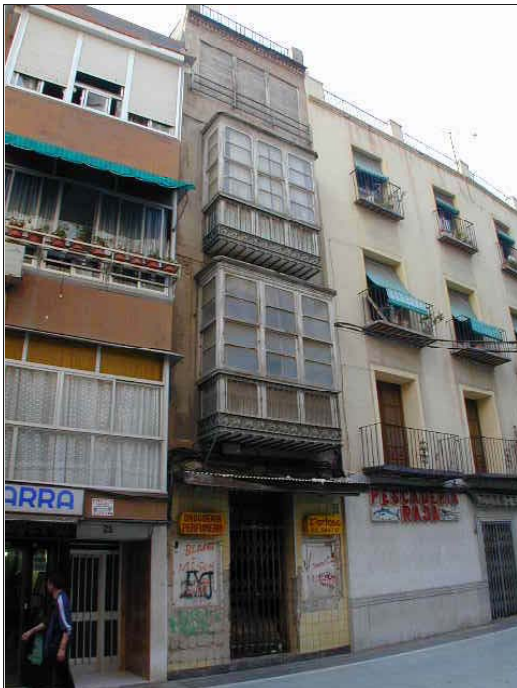
TIPO	ELEMENTO	UBICACIÓN	RÉGIMEN
• ELEMENTO	CABLES Y/O CAJAS DE INSTALACIONES	FACHADA	INCONVENIENTE
• ELEMENTO	HIERROS Y OTROS ELEMENTOS	FACHADA	IMPROPIO
• ELEMENTO	PERSIANAS DE GUÍA	FACHADA: P3	INCORRECTO
• ELEMENTO	CARPINTERÍA MIRADORES	FACHADA: P1 Y P2	DEFECTUOSO
• ELEMENTO	ACABADO	FACHADA: PB	INCORRECTO
• ELEMENTO	TEJADILLO	FACHADA: PB	IMPROPIO

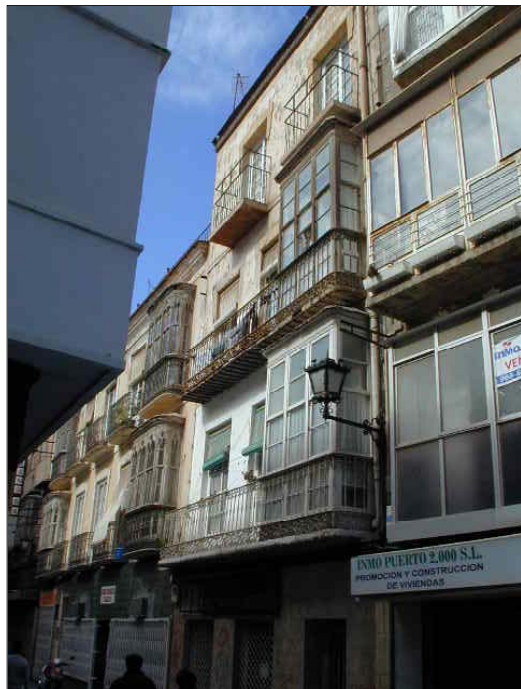
TIPO	ELEMENTO	UBICACIÓN	RÉGIMEN
• ELEMENTO	ANTENAS	CUBIERTA	INCONVENIENTE
• ELEMENTO	APARATO DE ALARMA	FACHADA: PB	INCONVENIENTE
• ELEMENTO	BAJANTE	FACHADA	INCONVENIENTE
• ELEMENTO	CABLES Y/O CAJAS DE INSTALACIONES	FACHADA	INCONVENIENTE
• ELEMENTO	HIERROS Y OTROS ELEMENTOS	FACHADA	IMPROPIO
• ELEMENTO	MATERIAL	FACHADA	DEFECTUOSO
• ELEMENTO	PERSIANAS METÁLICAS OPACAS	FACHADA: PB	INCORRECTO
• ELEMENTO	ROTULOS DE COMERCIO	FACHADA: PB	DISCONFORME

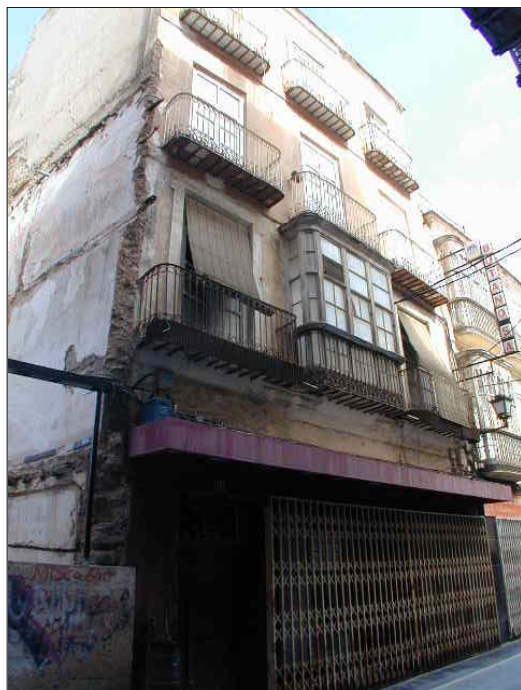
TIPO	ELEMENTO	UBICACIÓN	RÉGIMEN
• ELEMENTO	CABLES Y/O CAJAS DE INSTALACIONES	FACHADA	INCONVENIENTE
• ELEMENTO	CARPINTERÍA HUECOS	FACHADA: PB	DISCONFORME
• ELEMENTO	COMPOSICIÓN Y ACABADO	FACHADA: PB	DISCONFORME
• ELEMENTO	HIERROS Y OTROS ELEMENTOS	FACHADA	IMPROPIO
• ELEMENTO	MARQUESINA	FACHADA: PB	IMPROPIO
• ELEMENTO	MATERIAL (APLACADO)	FACHADA: PB	DISCONFORME
• ELEMENTO	PERSIANA METÁLICA	FACHADA: PB	INCORRECTO
• ELEMENTO	ROTULOS PERPENDICULARES A FACHADA	FACHADA: P1 Y P2	IMPROPIO

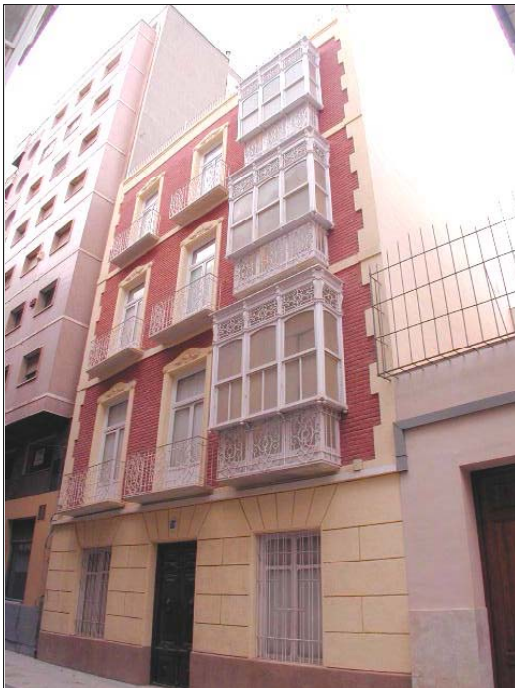
TIPO	ELEMENTO	UBICACIÓN	RÉGIMEN
• ELEMENTO	CABLES Y/O CAJAS DE INSTALACIONES	FACHADA	INCONVENIENTE
• ELEMENTO	REJAS	FACHADA: PB	DISCONFORME

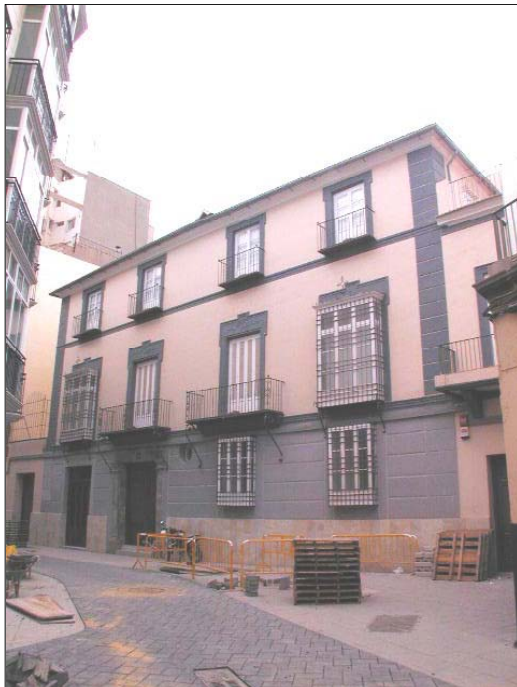
TIPO	ELEMENTO	UBICACIÓN	RÉGIMEN
• ELEMENTO	BAJANTE	FACHADA	INCONVENIENTE
• ELEMENTO	CABLES Y/O CAJAS DE INSTALACIONES	FACHADA	INCONVENIENTE
• ELEMENTO	CANALÓN	FACHADA: P2	INCONVENIENTE

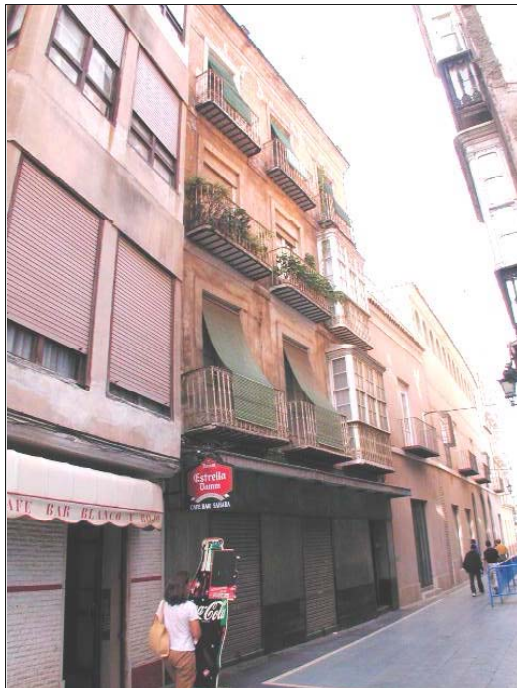
TIPO	ELEMENTO	UBICACIÓN	RÉGIMEN
• ELEMENTO	ANTENAS	FACHADA	INCONVENIENTE
• ELEMENTO	CABLES Y/O CAJAS DE INSTALACIONES	FACHADA	INCONVENIENTE
• ELEMENTO	CARPINTERÍA	FACHADA: PB	DISCONFORME
• ELEMENTO	COMPOSICIÓN Y ACABADO	FACHADA: PB	DISCONFORME
• ELEMENTO	HIERROS Y OTROS ELEMENTOS	FACHADA	IMPROPIO
• ELEMENTO	ROTULOS PERPENDICULARES A FACHADA	FACHADA: PB	IMPROPIO
• ELEMENTO	TEJADILLO	FACHADA: PB	IMPROPIO
•

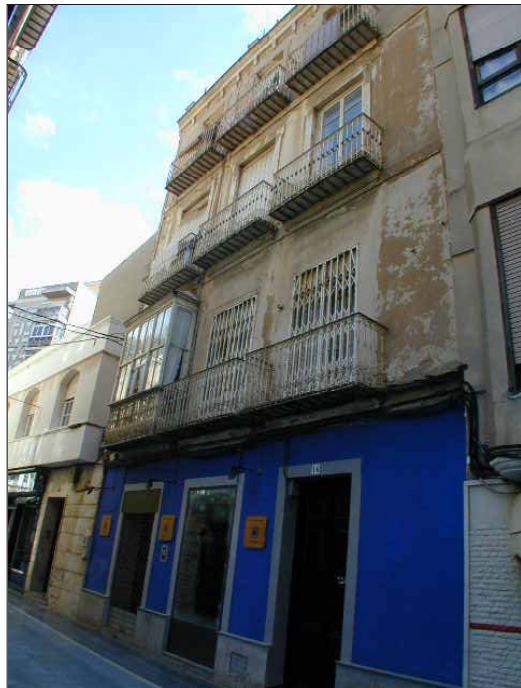
TIPO	ELEMENTO	UBICACIÓN	RÉGIMEN
• ELEMENTO	ACABADO	FACHADA: PB	INCORRECTO
• ELEMENTO	CABLES Y/O CAJAS DE INSTALACIONES	FACHADA	INCONVENIENTE
• ELEMENTO	ELEMENTOS DE ILUMINACIÓN	FACHADA: PB	IMPROPIO
• ELEMENTO	HIERROS Y OTROS ELEMENTOS	FACHADA	IMPROPIO
• ELEMENTO	MATERIAL	FACHADA	DEFECTUOSO
• ELEMENTO	PERSIANA METÁLICA	FACHADA: P1	IMPROPIO

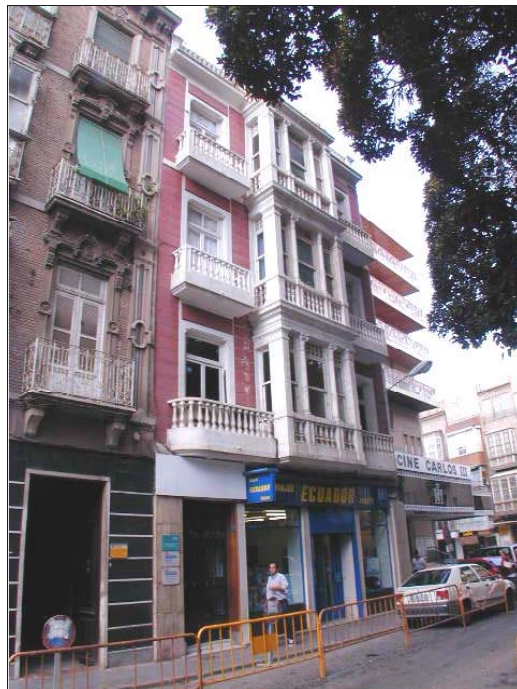
TIPO	ELEMENTO	UBICACIÓN	RÉGIMEN
• ELEMENTO	CABLES Y/O CAJAS DE INSTALACIONES	FACHADA	INCONVENIENTE
• ELEMENTO	FAROLA	FACHADA	IMPROPIO
• ELEMENTO	MATERIAL (APLACADO)	FACHADA: PB	DISCONFORME
• ELEMENTO	ROTULOS DE COMERCIO	FACHADA: PB	DISCONFORME
• ELEMENTO	ROTULOS PERPENDICULARES A FACHADA	FACHADA: PB	IMPROPIO
•

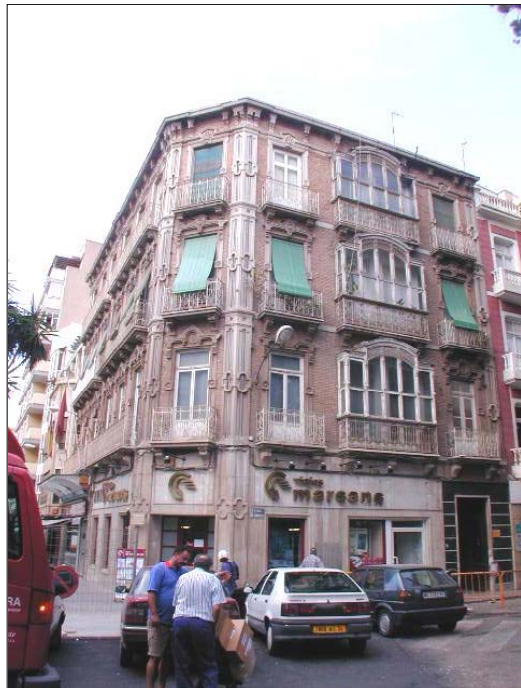
TIPO	ELEMENTO	UBICACIÓN	RÉGIMEN
• ELEMENTO	CABLES Y/O CAJAS DE INSTALACIONES	FACHADA	INCONVENIENTE
• ELEMENTO	CARPINTERÍA	FACHADA: P1, P2 Y P3	DEFECTUOSO
• ELEMENTO	COMPOSICIÓN Y ACABADO	FACHADA: PB	DISCONFORME
• ELEMENTO	FAROLAS	FACHADA: P1	IMPROPIO
• ELEMENTO	HIERROS Y OTROS ELEMENTOS	FACHADA	IMPROPIO
• ELEMENTO	HUECOS CEGADOS	FACHADA: P1	DISCONFORME
• ELEMENTO	MARQUESINA	FACHADA: PB	IMPROPIO
• ELEMENTO	MATERIAL (APLACADO)	FACHADA: PB	DISCONFORME
• ELEMENTO	PERSIANA METÁLICA OPACA	FACHADA: PB	INCORRECTO
• ELEMENTO	ROTULOS DE COMERCIOS	FACHADA: PB	DISCONFORME
• ELEMENTO	SALIDA AIRE ACONDICIONADO	FACHADA: P1	INCONVENIENTE

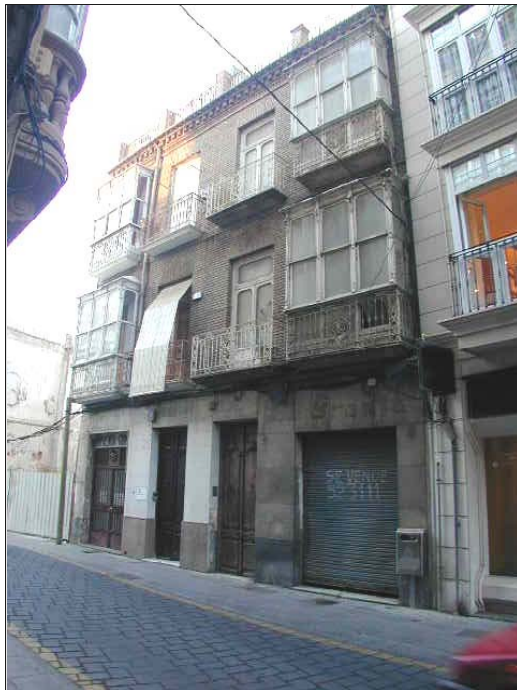
TIPO	ELEMENTO	UBICACIÓN	RÉGIMEN
• ELEMENTO	ANTENAS	ÁTICO	INCONVENIENTE
• ELEMENTO	CABLES Y/O CAJAS DE INSTALACIONES	FACHADA	INCONVENIENTE
• ELEMENTO	CARPINTERÍA	FACHADA	DEFECTUOSO
• ELEMENTO	HIERROS Y OTROS ELEMENTOS	FACHADA	IMPROPIO
• ELEMENTO	MATERIAL	FACHADA: PB	INCORRECTO
• ELEMENTO	PERSIANAS METÁLICAS OPACAS	FACHADA: PB	INCORRECTO

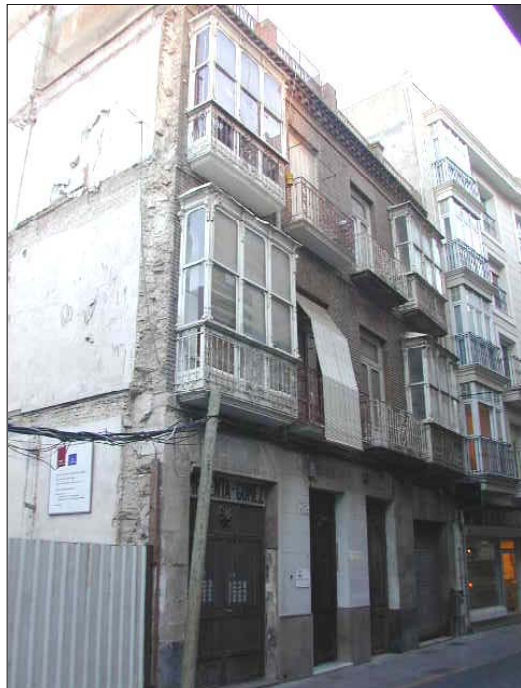
TIPO	ELEMENTO	UBICACIÓN	RÉGIMEN
• ELEMENTO	BAJANTE	FACHADA	INCONVENIENTE
• ELEMENTO	CABLES Y/O CAJAS DE INSTALACIONES	FACHADA	INCONVENIENTE
• ELEMENTO	CARPINTERÍA	FACHADA	DEFECTUOSO
• ELEMENTO	HIERROS Y OTROS ELEMENTOS	FACHADA	IMPROPIO
• ELEMENTO	MATERIAL	FACHADA: PB	DISCONFORME

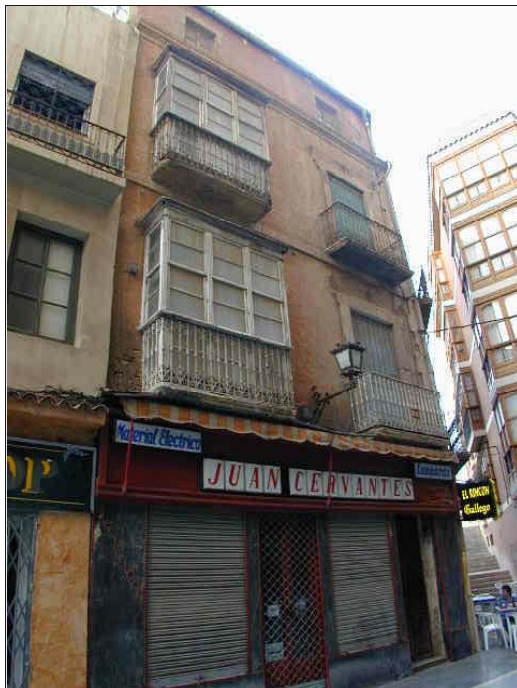
TIPO	ELEMENTO	UBICACIÓN	RÉGIMEN
• ELEMENTO	ACABADO	FACHADA	DEFECTUOSO
• ELEMENTO	ROTULOS DE COMERCIO	FACHADA: PB	DISCONFORME
• ELEMENTO	PERSINA METÁLICA OPACA	FACHADA: PB	INCORRECTO
• ELEMENTO	ROTULOS PERPENDICULARES A FACHADA	FACHADA: PB	IMPROPIO
• ELEMENTO	CABLES Y/O CAJAS DE INSTALACIONES	FACHADA	INCONVENIENTE
• ELEMENTO	HIERROS Y OTROS ELEMENTOS	FACHADA	IMPROPIO

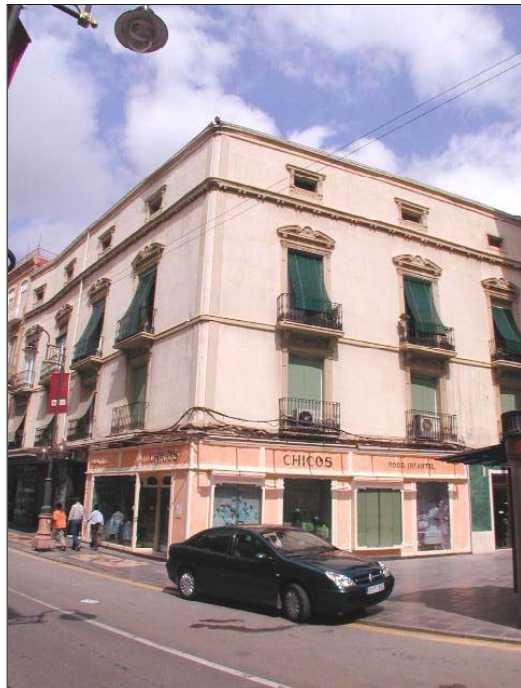
TIPO	ELEMENTO	UBICACIÓN	RÉGIMEN
• ELEMENTO	BAJANTE	FACHADA	INCONVENIENTE
• ELEMENTO	CABLES Y/O CAJAS DE INSTALACIONES	FACHADA	INCONVENIENTE
• ELEMENTO	COMPOSICIÓN Y ACABADO	FACHADA: PB	DISCONFORME
• ELEMENTO	HIERROS Y OTROS ELEMENTOS	FACHADA	IMPROPIO
• ELEMENTO	MARQUESINA	FACHADA: PB	IMPROPIO
• ELEMENTO	MATERIAL (APLACADO)	FACHADA: PB	DISCONFORME
• ELEMENTO	PUERTA ACCESO	FACHADA: PB	DISCONFORME
• ELEMENTO	SALIDA AIRE ACONDICIONADO	FACHADA: P1	INCONVENIENTE

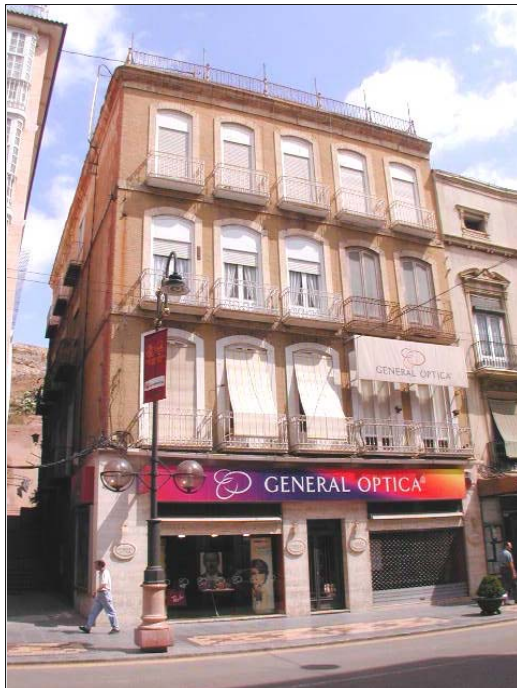
TIPO	ELEMENTO	UBICACIÓN	RÉGIMEN
• ELEMENTO	ANTENAS	CUBIERTA	INCONVENIENTE
• ELEMENTO	CABLES Y/O CAJAS DE INSTALACIONES	FACHADA	INCONVENIENTE
• ELEMENTO	CARTELES PUBLICITARIOS	FACHADA: P1	IMPROPIO
• ELEMENTO	HIERROS Y OTROS ELEMENTOS	FACHADA	IMPROPIO
• ELEMENTO	HUECOS CEGADOS	FACHADA: P1, P2 Y P3	DISCONFORME
• ELEMENTO	PERSIANAS DE GUÍA	FACHADA: P2 Y P3	DISCONFORME
• ELEMENTO	POSTES Y VERJA	CUBIERTA	IMPROPIO
• ELEMENTO	ROTULOS DE COMERCIO	FACHADA: PB	DISCONFORME

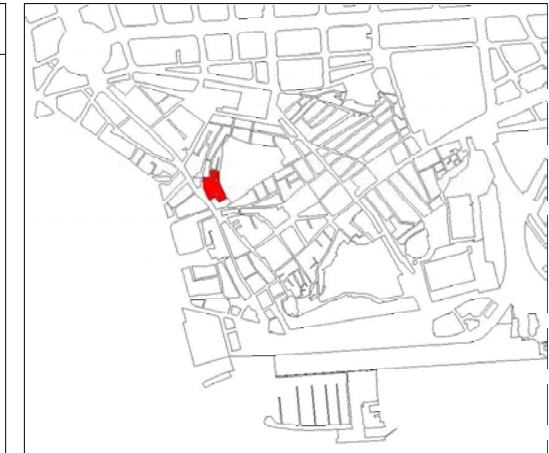
Edificio de viviendas. El edificio de valor se sitúa en la planta uno y dos que se estructura en cinco ejes. Mirador de obra en el centro con remate. A los lados balcones con cerrajería y sencillo juego de jambas. La fachada se remataba con una potente cornisa. Los pisos tres y cuatro son añadidos posteriores. La fachada está revocada.

Sobre la primitiva construcción se levantó un cuerpo de dos plantas en 1920. (PÉREZ ROJAS. 1986.428).

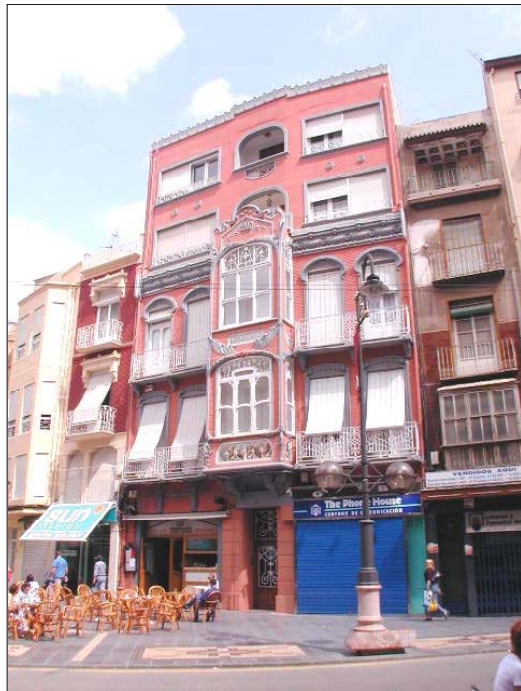
TIPO	ELEMENTO	UBICACIÓN	RÉGIMEN
• ELEMENTO	BAJANTES	FACHADA	INCONVENIENTE
• ELEMENTO	CABLES Y/O CAJAS DE INSTALACIONES	FACHADA	INCONVENIENTE
• ELEMENTO	PERSIANA METÁLICA OPACA	FACHADA: PB	INCORRECTO
• ELEMENTO	ROTULO	FACHADA: PB	DISCONFORME

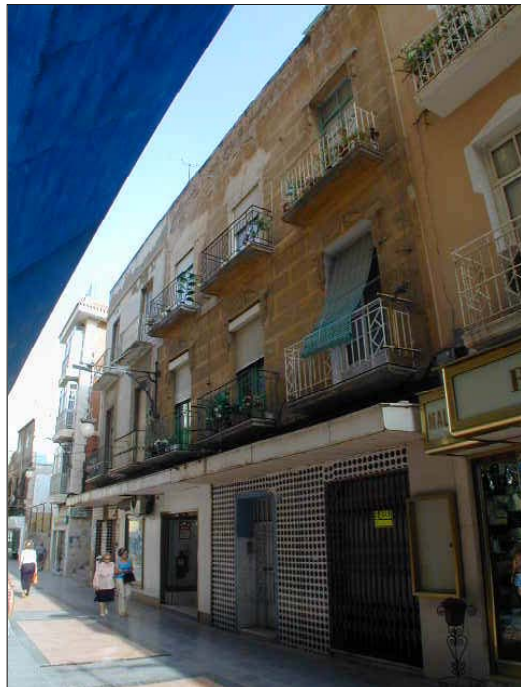
TIPO	ELEMENTO	UBICACIÓN	RÉGIMEN
• ELEMENTO	ACABADO	FACHADA	DEFECTUOSO
• ELEMENTO	CABLES Y/O CAJAS DE INSTALACIONES	FACHADA	INCONVENIENTE
• ELEMENTO	HIERROS Y/O OTROS ELEMENTOS	FACHADA	IMPROPIO
• ELEMENTO	MOLDURA EN HUECO	FACHADA: P2	DEFECTUOSO
• ELEMENTO	PERSIANAS DE GUÍA	FACHADA: P1 Y P2	INCORRECTO
• ELEMENTO	MARQUESINA	FACHADA: PB	IMPROPIO
• ELEMENTO	MATERIAL (APLACADO)	FACHADA: PB	INCORRECTO
• ELEMENTO	APARATOS DE AIRE ACONDICIONADO	FACHADA: PB	INCONVENIENTE
• ELEMENTO	POSTES	CUBIERTA	INCONVENIENTE

La adecuación de las molduras del piso segundo exige su reposición según originales.

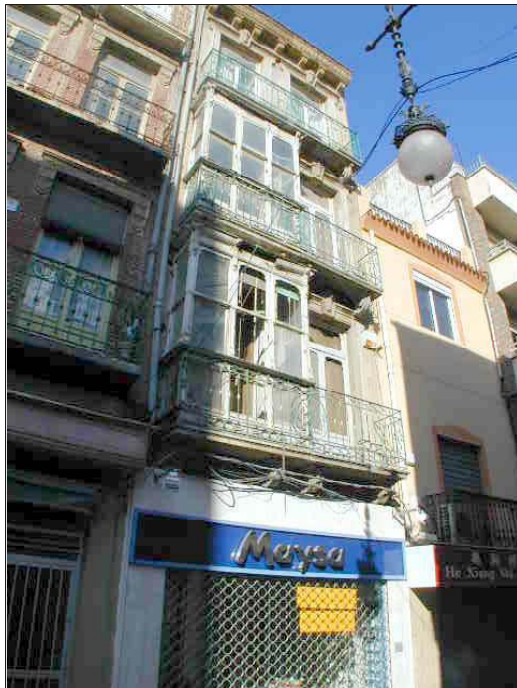
TIPO	ELEMENTO	UBICACIÓN	RÉGIMEN
• ELEMENTO	APARATO DE ALARMA	FACHADA: P1	INCONVENIENTE
• ELEMENTO	BAJANTE	FACHADA	INCONVENIENTE
• ELEMENTO	CABLES Y/O CAJAS DE INSTALACIONES	FACHADA	INCONVENIENTE
• ELEMENTO	CARPINTERÍA	FACHADA: P1 Y P2	DEFECTUOSO
• ELEMENTO	MATERIAL	FACHADA: PB	INCORRECTO
• ELEMENTO	ROTULOS DE COMERCIO	FACHADA: PB	DISCONFORME
• ELEMENTO	ROTULOS PERPENDICULARES A FACHADA	FACHADA: PB	DISCONFORME

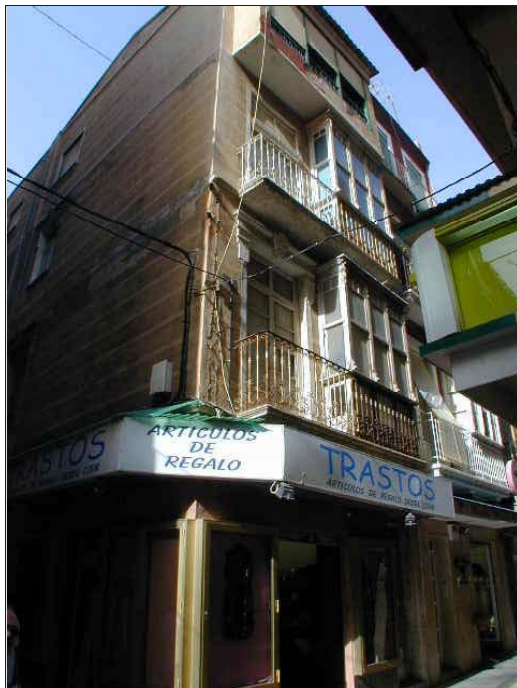
TIPO	ELEMENTO	UBICACIÓN	RÉGIMEN
• ELEMENTO	MIRADOR DE OBRA	FACHADA: P3	DISCONFORME
• ELEMENTO	CABLES Y/O CAJAS DE INSTALACIONES	FACHADA	INCONVENIENTE
• ELEMENTO	HIERROS Y OTROS ELEMENTOS	FACHADA	IMPROPIO
• ELEMENTO	COMPOSICIÓN Y ACABADO	FACHADA: PB	DISCONFORME
• ELEMENTO	MARQUESINA	FACHADA: PB	IMPROPIO
• ELEMENTO	ROTULOS DE COMERCIO	FACHADA: PB	DISCONFORME
•

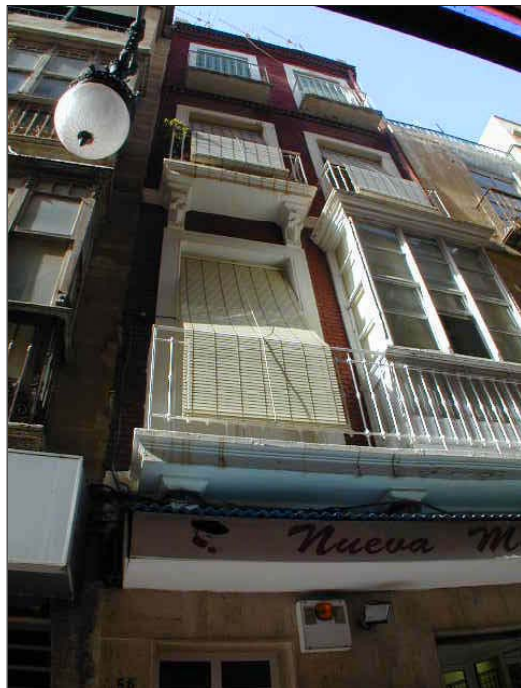
TIPO	ELEMENTO	UBICACIÓN	RÉGIMEN
• ELEMENTO	CABLES Y/O CAJAS DE INSTALACIONES	FACHADA	INCONVENIENTE
• ELEMENTO	HIERROS Y OTROS ELEMENTOS	FACHADA	IMPROPIO
• ELEMENTO	ACABADO	FACHADA: PB	DISCONFORME

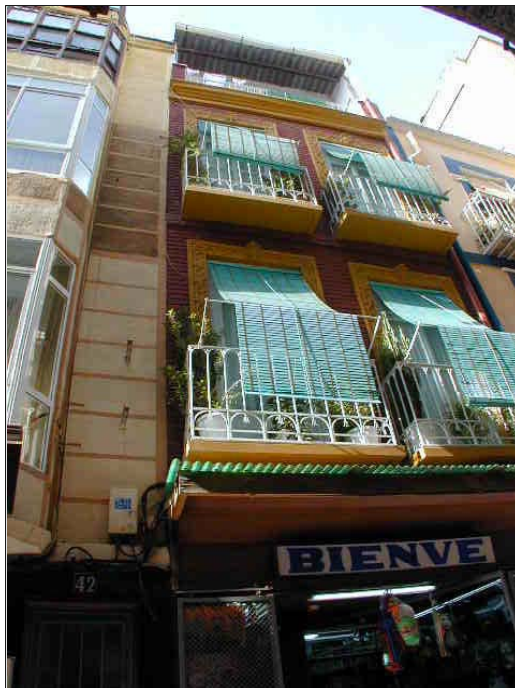
TIPO	ELEMENTO	UBICACIÓN	RÉGIMEN
• P. EDIFICADA	ÁTICO	FACHADA: P3	INCONVENIENTE
• ELEMENTO	TEJADILLO	FACHADA: PB	IMPROPIO
• ELEMENTO	MARQUESINA	FACHADA: PB	IMPROPIO
• ELEMENTO	ROTULOS DE COMERCIO	FACHADA: PB	DISCONFORME
• ELEMENTO	COMPOSICIÓN Y ACABADO	FACHADA: PB	DISCONFORME
•

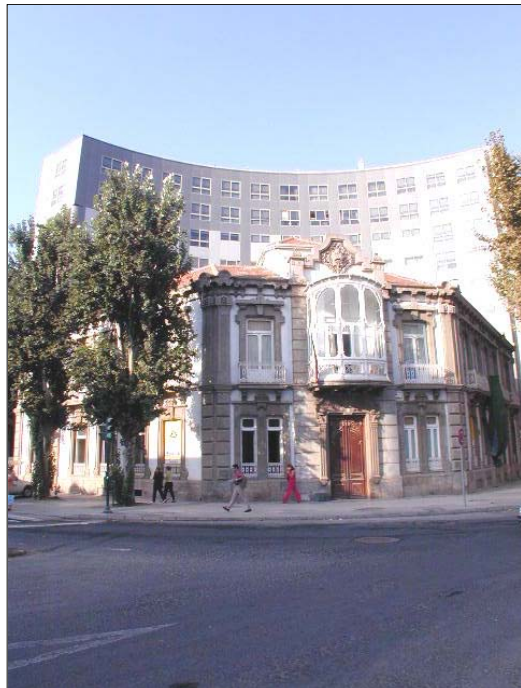
TIPO	ELEMENTO	UBICACIÓN	RÉGIMEN
• ELEMENTO	BAJANTE	FACHADA	INCONVENIENTE
• ELEMENTO	CABLES Y/O CAJAS DE INSTALACIONES	FACHADA	INCONVENIENTE
• ELEMENTO	HIERROS Y OTROS ELEMENTOS	FACHADA	IMPROPIO

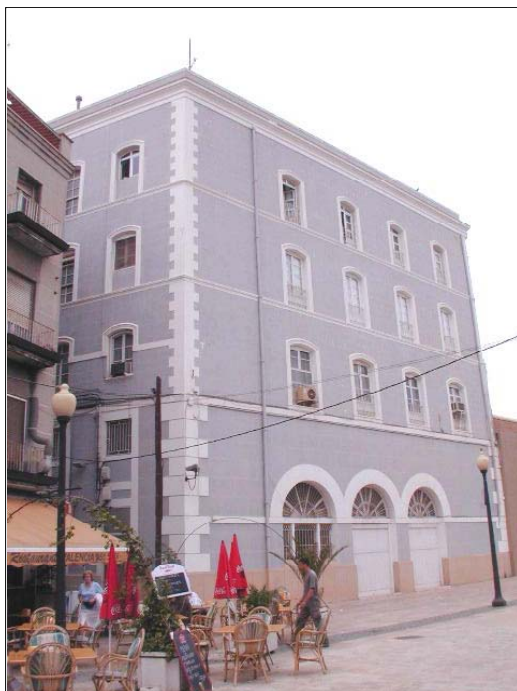
TIPO	ELEMENTO	UBICACIÓN	RÉGIMEN
• ELEMENTO	BAJANTES	FACHADA	INCONVENIENTE
• ELEMENTO	CABLES Y/O CAJAS DE INSTALACIONES	FACHADA	INCONVENIENTE
• ELEMENTO	HUECOS CEGADOS	FACHADA: P1, P2 Y P3	DISCONFORME
• ELEMENTO	SALIDA AIRE ACONDICIONADO	FACHADA	INCONVENIENTE

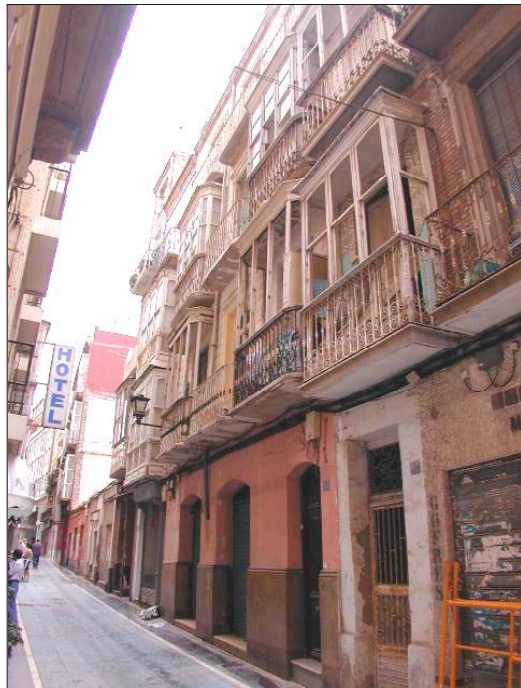
TIPO	ELEMENTO	UBICACIÓN	RÉGIMEN
• ELEMENTO	CABLES Y/O CAJAS DE INSTALACIONES	FACHADA	INCONVENIENTE
• ELEMENTO	CARPINTERÍA	FACHADA	DEFECTUOSO
• ELEMENTO	HIERROS Y OTROS ELEMENTOS	FACHADA	IMPROPIO

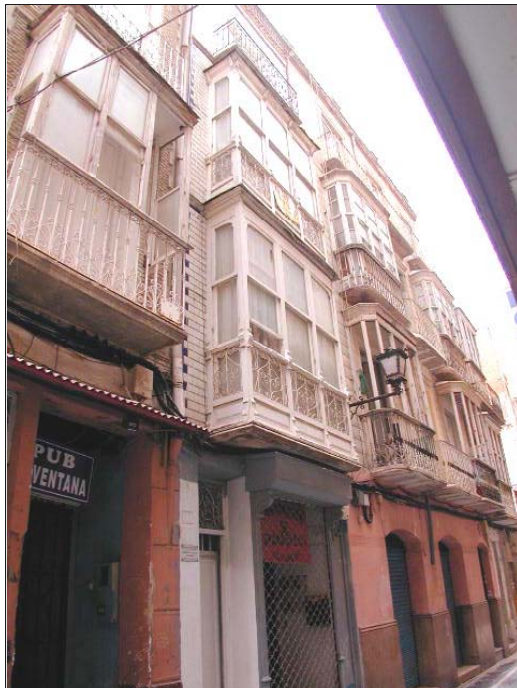
TIPO	ELEMENTO	UBICACIÓN	RÉGIMEN
• ELEMENTO	CABLES Y/O CAJAS DE INSTALACIONES	FACHADA	INCONVENIENTE
• ELEMENTO	CAJA DE PERSIANA VISTA	FACHADA: PB	INCONVENIENTE

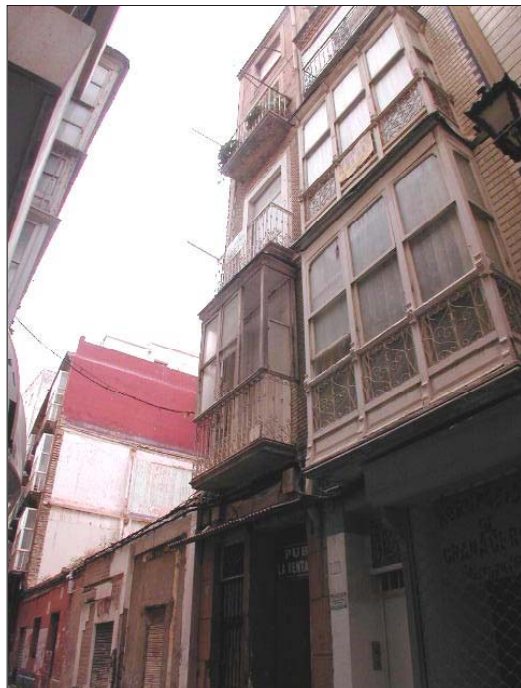
TIPO	ELEMENTO	UBICACIÓN	RÉGIMEN
• P. EDIFICADA	ÁTICO	ÁTICO	INCONVENIENTE
• ELEMENTO	CABLES Y/O CAJAS DE INSTALACIONES	FACHADA	INCONVENIENTE
• ELEMENTO	CARPINTERÍA	FACHADA: P2, P3 Y	DISCONFORME
• ELEMENTO	CARPINTERÍA MIRADOR	FACHADA: P1	DEFECTUOSO
• ELEMENTO	CARTELES PUBLICITARIOS	FACHADA: P2	IMPROPIO
• ELEMENTO	HIERROS Y OTROS ELEMENTOS	FACHADA	IMPROPIO
• ELEMENTO	PERSIANAS DE GUÍA	FACHADA: P2, P3 Y	DISCONFORME
• ELEMENTO	RETRANQUEO PLANTA BAJA	FACHADA: PB	DISCONFORME
• ELEMENTO	TENDEDEROS	FACHADA	INCONVENIENTE

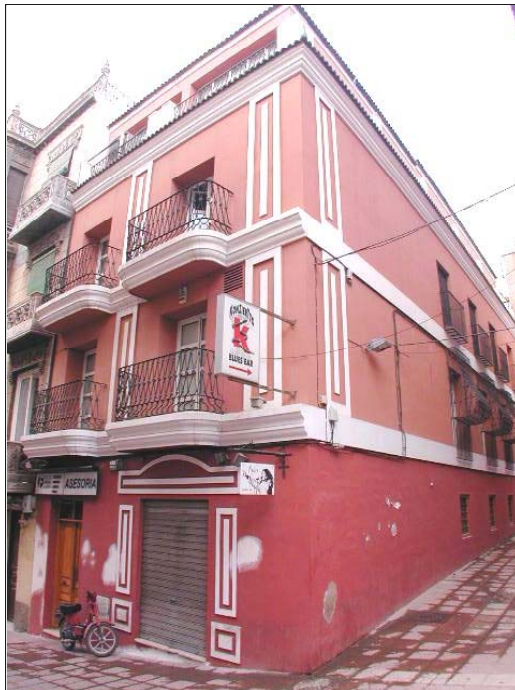
TIPO	ELEMENTO	UBICACIÓN	RÉGIMEN
• ELEMENTO	APARATO DE ALARMA	FACHADA	INCONVENIENTE
• ELEMENTO	ROTULOS PERPENDICULARES A FACHADA	FACHADA	IMPROPIO
• ELEMENTO	COLOR	FACHADA	INCORRECTO
• ELEMENTO	SALIDA AIRE ACONDICIONADO	FACHADA	INCONVENIENTE
• ELEMENTO	ROTULO	FACHADA: PB	INCORRECTO
• ELEMENTO	PERSIANA METÁLICA OPACA	FACHADA: PB	INCORRECTO
• ELEMENTO	ÁTICO	ÁTICO	INCONVENIENTE

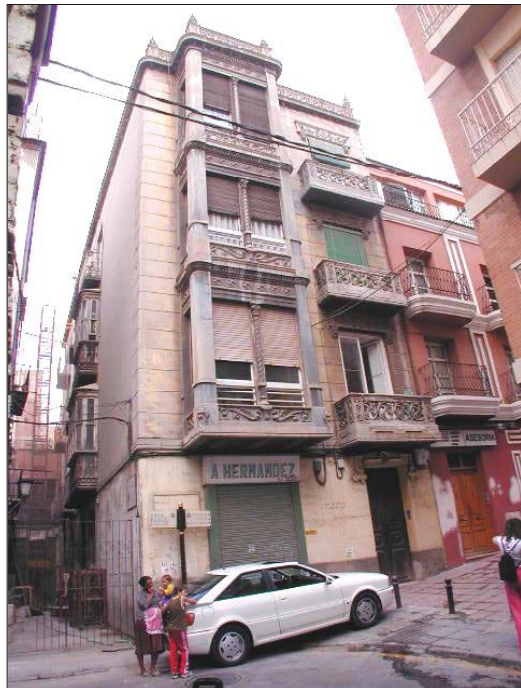
TIPO	ELEMENTO	UBICACIÓN	RÉGIMEN
• ELEMENTO	CABLES Y/O CAJAS DE INSTALACIONES	FACHADA	INCONVENIENTE
• ELEMENTO	HIERROS Y OTROS ELEMENTOS	FACHADA	IMPROPIO
• ELEMENTO	PERSIANA METÁLICA	FACHADA: PB	INCORRECTO
• ELEMENTO	ROTULOS DE COMERCIO	FACHADA: PB	DISCONFORME
