PLAN ESPECIAL DE ORDENACIÓN Y PROTECCIÓN DEL CASCO HISTÓRICO DE CARTAGENA. - NORMAS PARTICULARES DEL PATRIMONIO HISTÓRICO CATALOGADO

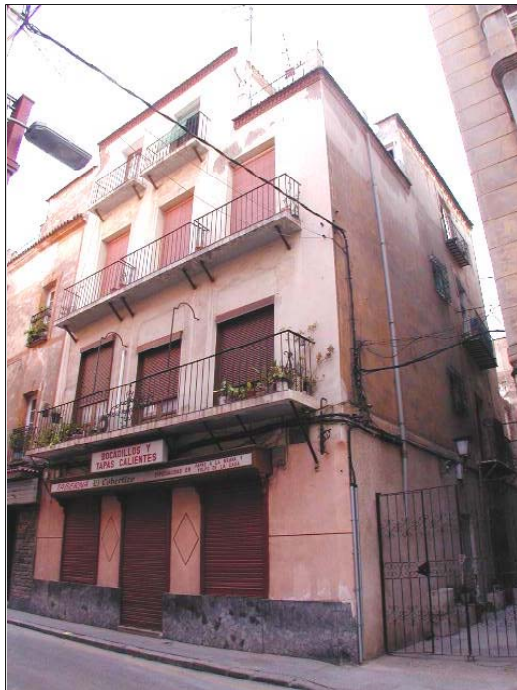
TIPO	ELEMENTO	UBICACIÓN	RÉGIMEN
.

La fachada no se aplica a la fachada hacia la calle San Isidoro

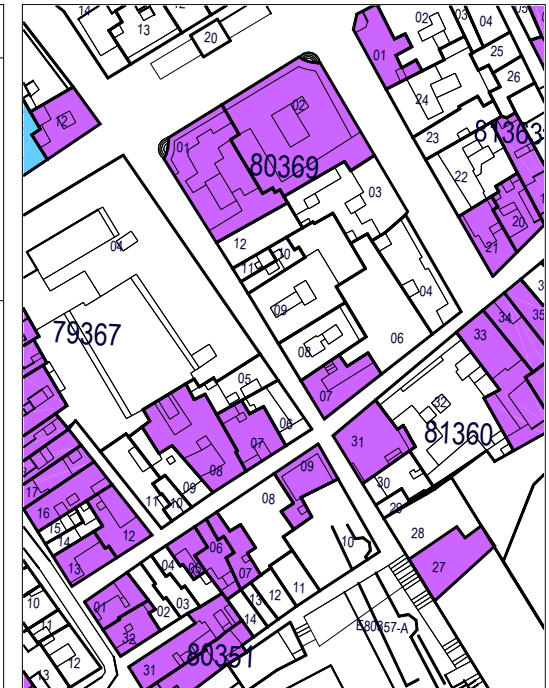
TIPO	ELEMENTO	UBICACIÓN
• ELEMENTO	CORNISA	FACHADA: P3
• ELEMENTO	JAMBAS DE HUECOS	FACHADA: PB, P1 Y P2
• ELEMENTO	MOLDURAS	FACHADA
• ELEMENTO	PIEDRA	FACHADA

TIPO	ELEMENTO	UBICACIÓN	RÉGIMEN
• P. EDIFICADA	ÁTICO	ÁTICO	INCONVENIENTE
• ELEMENTO	BAJANTES	FACHADA	INCONVENIENTE
• ELEMENTO	CARPINTERÍA HUECOS	FACHADA: PB, P1 Y P2	DISCONFORME
• ELEMENTO	CARTELES PUBLICITARIOS	FACHADA: PB	IMPROPIO
• ELEMENTO	FAROLA	FACHADA: P1	IMPROPIO

La adecuación del ático exige el retranqueo de este 3 metros de la línea de fachada y el tratamiento de los paramentos visibles desde el espacio público con idénticas calidades a las de la fachada.

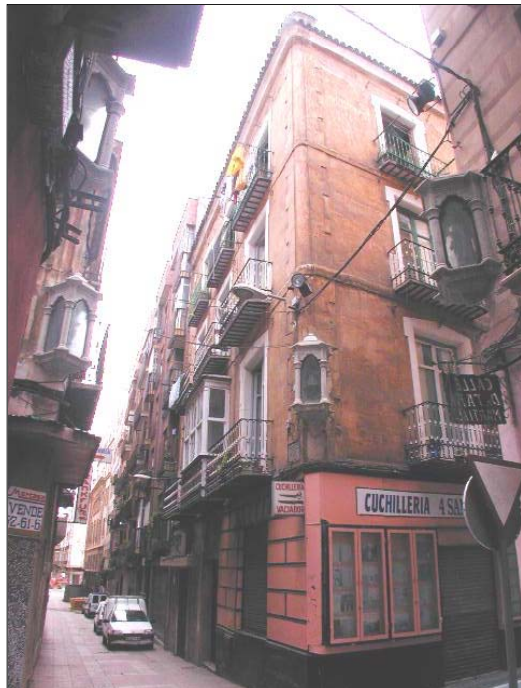
TIPO	ELEMENTO	UBICACIÓN
• ELEMENTO	CERRAJERÍA	FACHADA: P1, P2 Y P3
• ELEMENTO	HORNACINA	FACHADA: P1
• ELEMENTO	MIRADOR	FACHADA: P1

Edificio de viviendas en esquina. Hacia la calle Jara se estructura en tres ejes con balcón exento con cerrajería de hierro. Hacia la calle Cuatro Santos se estructura en cinco ejes en los que se repite la misma composición. Fachada lisa revocada con remate de cornisa.

TIPO	ELEMENTO	UBICACIÓN	RÉGIMEN
• ELEMENTO	ANTENAS	FACHADA	INCONVENIENTE
• ELEMENTO	CABLES Y/O CAJAS DE INSTALACIONES	FACHADA	INCONVENIENTE
• ELEMENTO	COMPOSICIÓN Y ACABADO	FACHADA: PB	DISCONFORME
• ELEMENTO	FAROLAS	FACHADA: P1	IMPROPIO
• ELEMENTO	HIERROS Y OTROS ELEMENTOS	FACHADA	IMPROPIO
• ELEMENTO	MATERIAL	FACHADA	DEFECTUOSO
• ELEMENTO	PERSIANA METÁLICA OPACA	FACHADA: PB	INCORRECTO
• ELEMENTO	ROTULOS DE COMERCIO	FACHADA: PB	DISCONFORME
• ELEMENTO	ROTULOS PERPENDICULARES A FACHADA	FACHADA: P1	IMPROPIO
• ELEMENTO	SALIDA AIRE ACONDICIONADO	FACHADA	INCONVENIENTE
• ELEMENTO	SALIENTE	FACHADA: PB	IMPROPIO
• ELEMENTO	TENDEDEROS	FACHADA	INCONVENIENTE

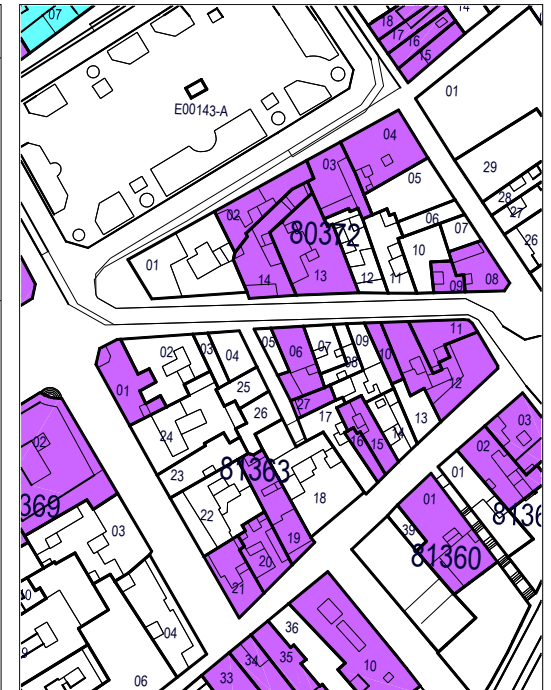
TIPO	ELEMENTO	UBICACIÓN
• ELEMENTO	MIRADORES	FACHADA: P1 Y P2
• ELEMENTO	CERRAJERÍA	FACHADA: P1 Y P2
• ELEMENTO	COMPOSICIÓN Y ACABADO	FACHADA

TIPO	ELEMENTO	UBICACIÓN	RÉGIMEN
• ELEMENTO	ANTENA	CUBIERTA	INCONVENIENTE
• ELEMENTO	APARATOS DE AIRE ACONDICIONADO	FACHADA: P1	INCONVENIENTE
• ELEMENTO	ACABADO	FACHADA: PB	INCORRECTO
• ELEMENTO	MARQUESINAS Y SALIENTES	FACHADA: PB	IMPROPIO
• ELEMENTO	CARTELES	FACHADA: PB	DISCONFORME
• ELEMENTO	CARPINTERÍA HUECO ACCESO	FACHADA: PB	INCORRECTO
• ELEMENTO	CABLES Y/O CAJAS DE INSTALACIONES	FACHADA	INCONVENIENTE

Se permite la alineación a fachada del ático en la planta tercera siempre y cuando no se amplíe y ocupe la superficie actualmente libre.

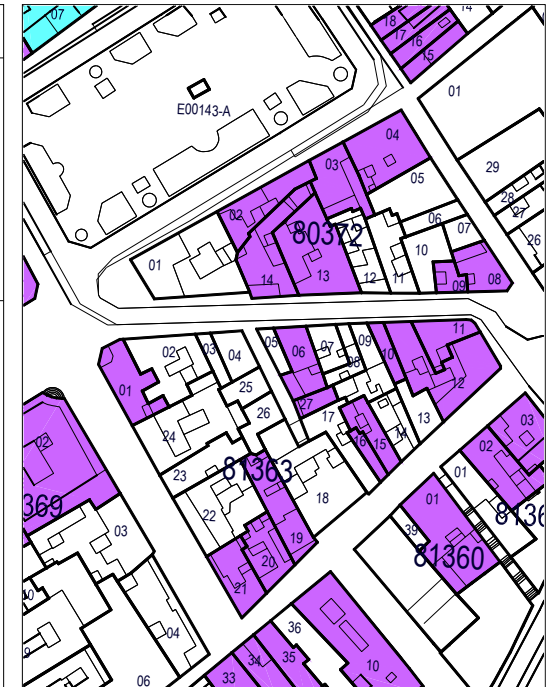
TIPO	ELEMENTO	UBICACIÓN
• ELEMENTO	CARPINTERÍA	FACHADA: PB
• ELEMENTO	CERRAJERÍA	FACHADA
• ELEMENTO	CONTRAVENTANAS	FACHADA: P1 Y P2
• ELEMENTO	CORNISA	FACHADA: P2
• ELEMENTO	MOLDURAS	FACHADA: PB

TIPO	ELEMENTO	UBICACIÓN	RÉGIMEN
• ELEMENTO	CABLES Y/O CAJAS DE INSTALACIONES	FACHADA	INCONVENIENTE
• ELEMENTO	CARPINTERÍA	FACHADA	DEFECTUOSO
• ELEMENTO	FAROLA	FACHADA: P1	IMPROPIO
• ELEMENTO	HIERROS Y OTROS ELEMENTOS	FACHADA	IMPROPIO
• ELEMENTO	MATERIAL	FACHADA	DEFECTUOSO

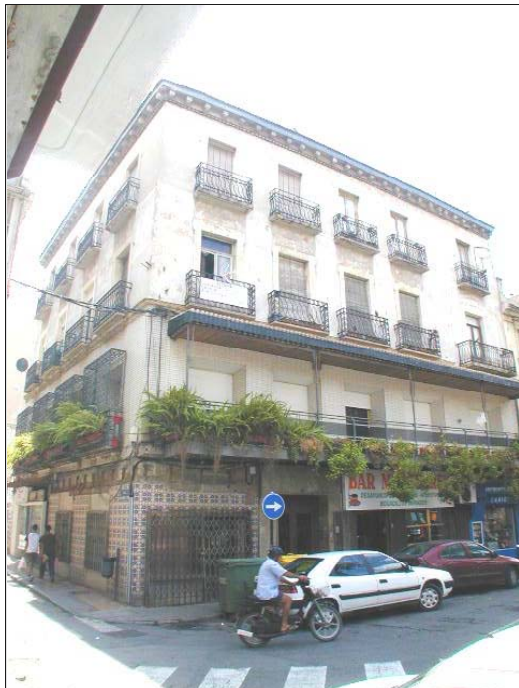
TIPO	ELEMENTO	UBICACIÓN	RÉGIMEN
• ELEMENTO	PLANTA PRIMERA	FACHADA	DISCONFORME
• ELEMENTO	ANTENAS	FACHADA	INCONVENIENTE
• ELEMENTO	PLANTA BAJA	FACHADA	DISCONFORME

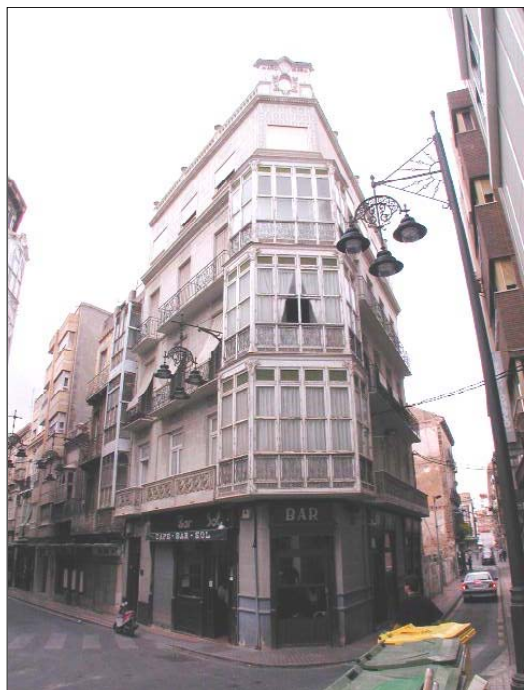
TIPO	ELEMENTO	UBICACIÓN	RÉGIMEN
• ELEMENTO	ACABADO	FACHADA: PB	INCORRECTO
• P. EDIFICADA	ÁTICO	ÁTICO	INCORRECTO
• ELEMENTO	CABLES Y/O CAJAS DE INSTALACIONES	FACHADA	INCONVENIENTE
• ELEMENTO	HIERROS Y OTROS ELEMENTOS	FACHADA	IMPROPIO

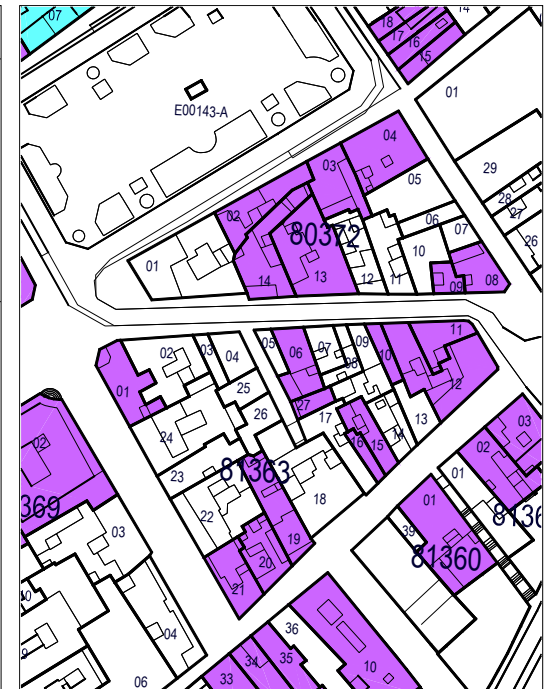
TIPO	ELEMENTO	UBICACIÓN	RÉGIMEN
• ELEMENTO	CABLES Y/O CAJAS DE INSTALACIONES	FACHADA	INCONVENIENTE
• ELEMENTO	COMPOSICIÓN Y ACABADO	FACHADA: PB	DISCONFORME
• ELEMENTO	HIERROS Y OTROS ELEMENTOS	FACHADA	IMPROPIO
• ELEMENTO	MARQUESINA	FACHADA: PB	DISCONFORME
• ELEMENTO	MATERIAL	FACHADA	DEFECTUOSO
• ELEMENTO	MIRADORES	FACHADA: P1, P2 Y P3	DEFECTUOSO
• ELEMENTO	PERSIANAS METÁLICAS OPACAS	FACHADA: PB	INCORRECTO
• ELEMENTO	ROTULOS DE COMERCIO	FACHADA: PB	DISCONFORME

La adecuación de los miradores defectuosos pasa por la recuperación de su carácter exento y la utilización de la madera como único material del elemento.  
 La adecuación del rótulo en planta baja sólo es exigible cuando se produzca cambio de uso.

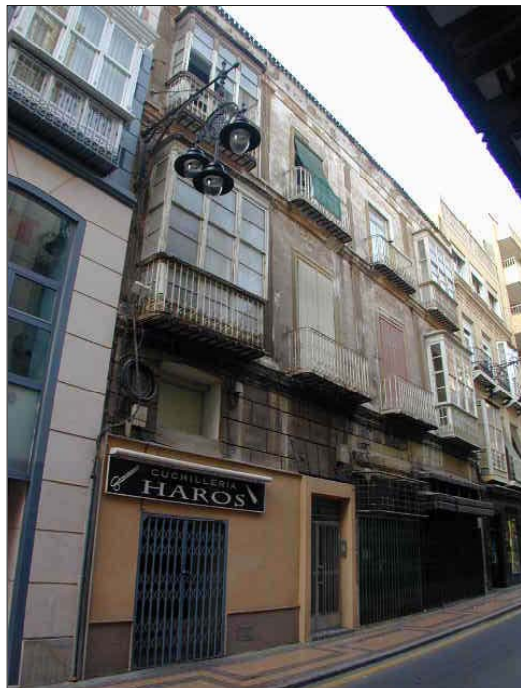
TIPO	ELEMENTO	UBICACIÓN	RÉGIMEN
• ELEMENTO	ACABADO	FACHADA	DEFECTUOSO
• ELEMENTO	MIRADORES	FACHADA: P1 Y P2	DEFECTUOSO
• ELEMENTO	CARPINTERÍA MIRADORES	FACHADA: P1 Y P2	DEFECTUOSO
• ELEMENTO	CABLES Y/O CAJAS DE INSTALACIONES	FACHADA	INCONVENIENTE
• ELEMENTO	HIERROS Y OTROS ELEMENTOS	FACHADA	IMPROPIO
• ELEMENTO	COMPOSICIÓN Y ACABADO	FACHADA: PB	DISCONFORME
• ELEMENTO	CARPINTERÍA HUECO ACCESO	FACHADA: PB	INCORRECTO
• ELEMENTO	ROTULOS DE COMERCIO	FACHADA: PB	INCORRECTO

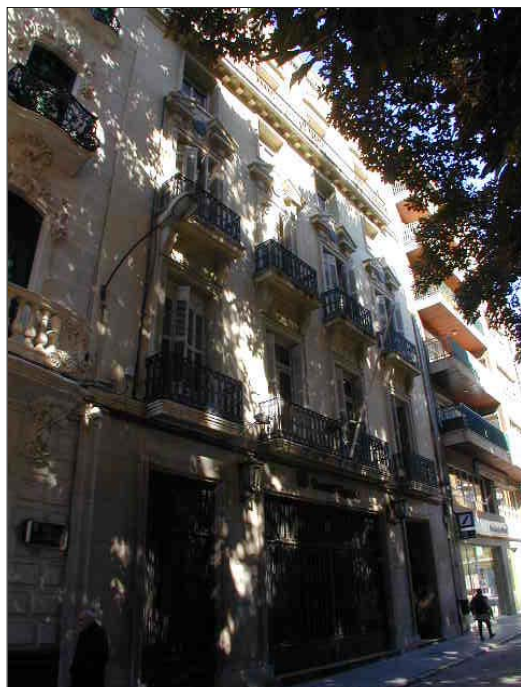
TIPO	ELEMENTO	UBICACIÓN	RÉGIMEN
• ELEMENTO	CABLES Y/O CAJAS DE INSTALACIONES	FACHADA	INCONVENIENTE
• ELEMENTO	FAROLA	FACHADA: P1	IMPROPIO
• ELEMENTO	PERSIANAS DE GUÍA	FACHADA: P3	DISCONFORME

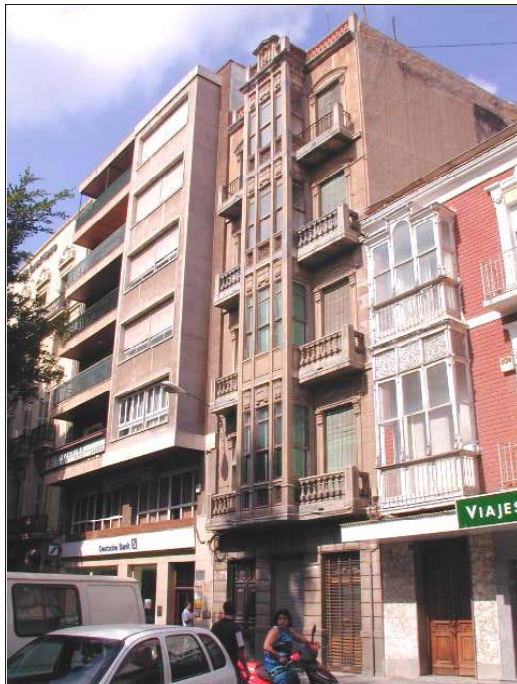
TIPO	ELEMENTO	UBICACIÓN	RÉGIMEN
• ELEMENTO	CABLES Y/O CAJAS DE INSTALACIONES	FACHADA	INCONVENIENTE
• ELEMENTO	FAROLA	FACHADA: P1	IMPROPIO
• ELEMENTO	PERSIANA METÁLICA OPACA	FACHADA: PB	INCORRECTO
•

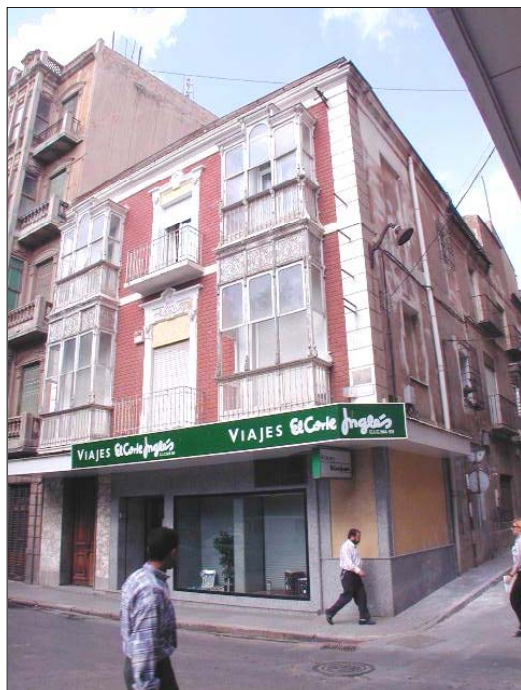
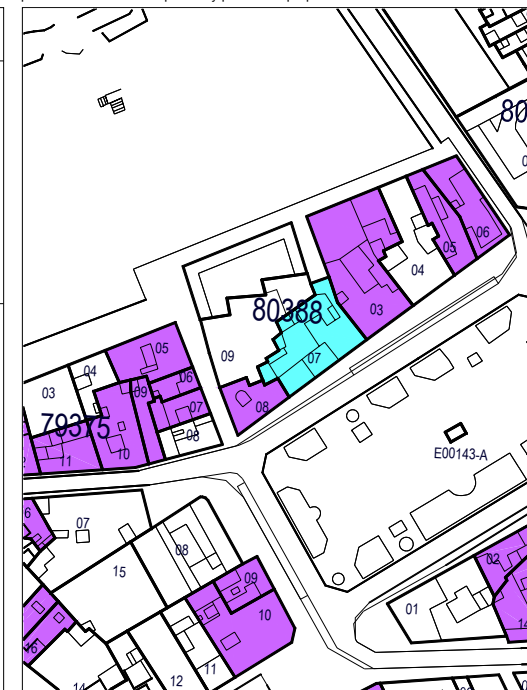
TIPO	ELEMENTO	UBICACIÓN	RÉGIMEN
• ELEMENTO	APARATO DE ALARMA	FACHADA: P1	INCONVENIENTE
• P. EDIFICADA	ÁTICO	ÁTICO	INCONVENIENTE
• ELEMENTO	BAJANTE	FACHADA	INCONVENIENTE
• ELEMENTO	BAJANTE	FACHADA: P2	IMPROPIO
• ELEMENTO	CABLES Y/O CAJAS DE INSTALACIONES	FACHADA	INCONVENIENTE
• ELEMENTO	COMPOSICIÓN Y ACABADO DEL	FACHADA: PB	DISCONFORME
• ELEMENTO	FAROLA	FACHADA: P1	IMPROPIO
• ELEMENTO	HIERROS Y OTROS ELEMENTOS	FACHADA	IMPROPIO
• ELEMENTO	MARQUESINA	FACHADA: PB	IMPROPIO
• ELEMENTO	MATERIAL (APLACADO)	FACHADA: PB	DISCONFORME
• ELEMENTO	PERSIANAS DE GUÍA	FACHADA: P1 Y P2	DISCONFORME
• ELEMENTO	ROTULOS DE COMERCIO	FACHADA: PB	DISCONFORME
• ELEMENTO	ROTULOS PERPENDICULARES A FACHADA	FACHADA: PB	IMPROPIO
• ELEMENTO	SEÑALES TRÁFICO	FACHADA: PB	IMPROPIO

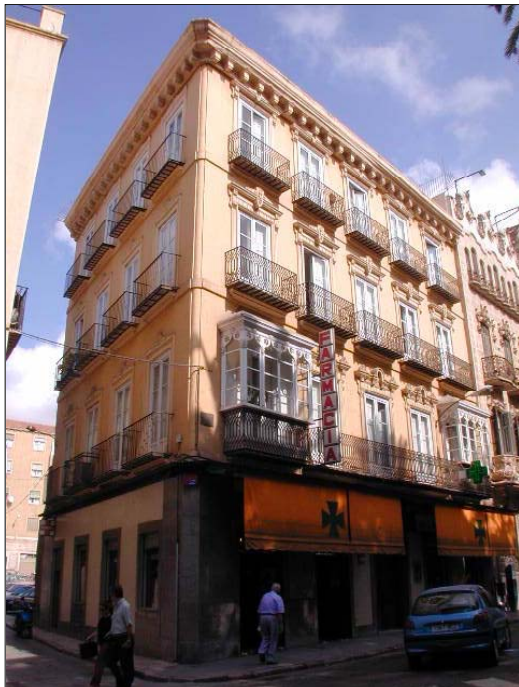
TIPO	ELEMENTO	UBICACIÓN	RÉGIMEN
• P. EDIFICADA	ÁTICO	ÁTICO	INCONVENIENTE
• ELEMENTO	CABLES Y/O CAJAS DE INSTALACIONES	FACHADA	INCONVENIENTE
• ELEMENTO	FAROLA	FACHADA: P1	IMPROPIO
• ELEMENTO	ROTULOS DE COMERCIOS	FACHADA: PB	DISCONFORME
• ELEMENTO	ROTULOS PERPENDICULARES A FACHADA	FACHADA: P1	IMPROPIO

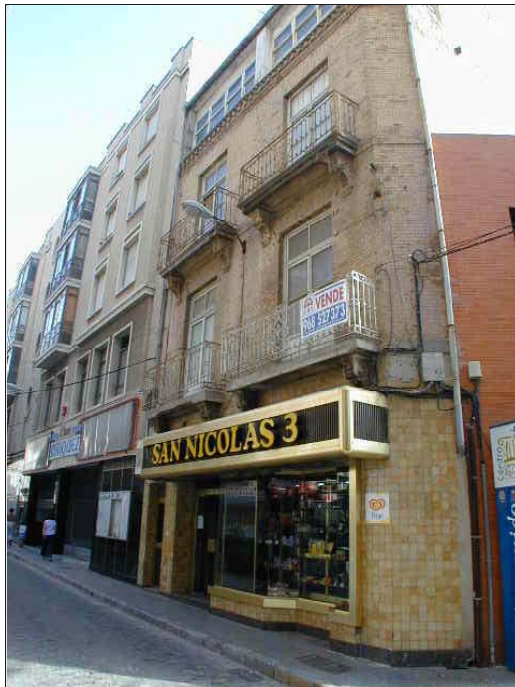
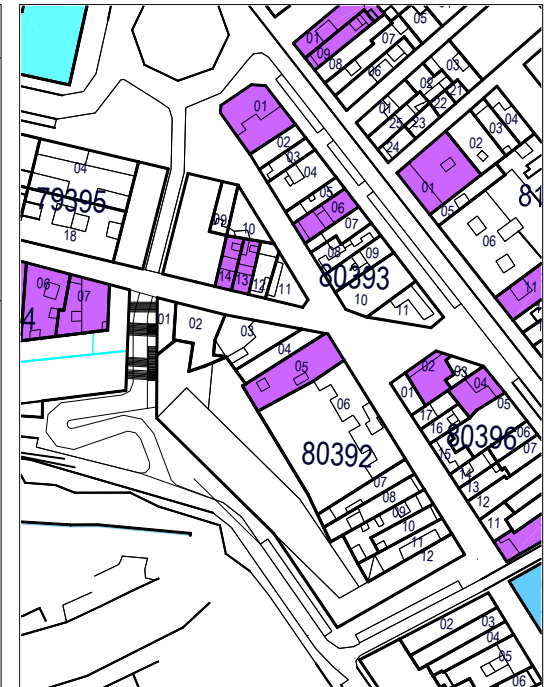
TIPO	ELEMENTO	UBICACIÓN	RÉGIMEN
• P. EDIFICADA	ÁTICO	FACHADA: P3	INCONVENIENTE
• ELEMENTO	CABLES Y/O CAJAS DE INSTALACIONES	FACHADA	INCONVENIENTE
• ELEMENTO	BAJANTES	FACHADA	INCONVENIENTE
• ELEMENTO	HIERROS Y OTROS ELEMENTOS	FACHADA	IMPROPIO
• ELEMENTO	FAROLA	FACHADA: P1	IMPROPIO
• ELEMENTO	CARTELES PUBLICITARIOS	FACHADA: P1	IMPROPIO
• ELEMENTO	MARQUESINA	FACHADA: PB	IMPROPIO
• ELEMENTO	COMPOSICIÓN Y ACABADO	FACHADA: PB	DISCONFORME
• ELEMENTO	ROTULO	FACHADA: PB	INCORRECTO

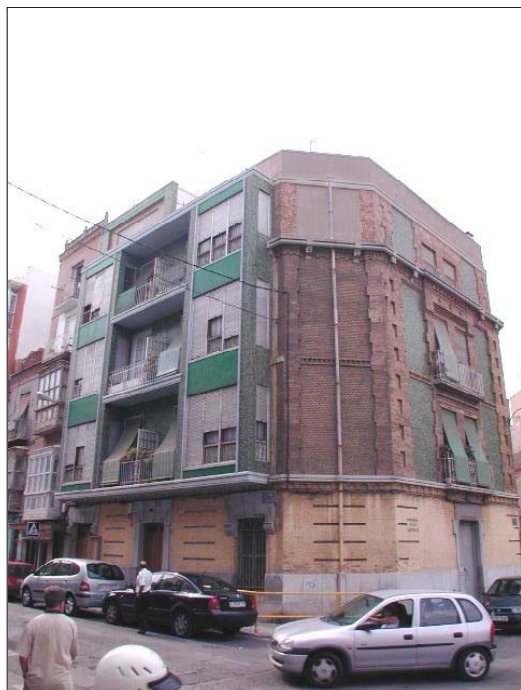
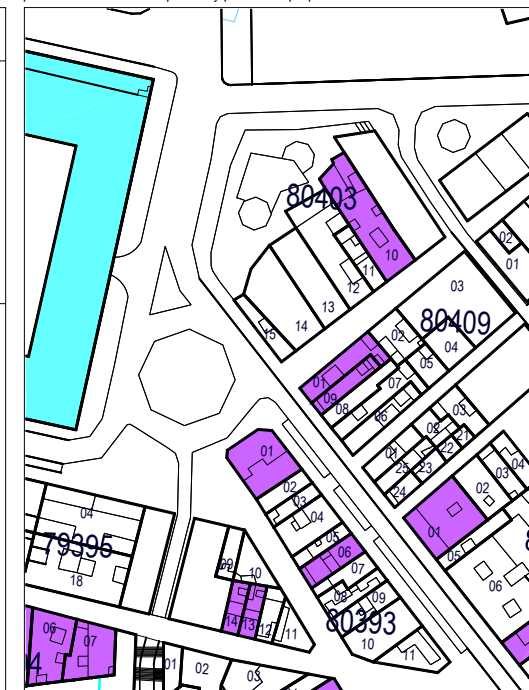
TIPO	ELEMENTO	UBICACIÓN	RÉGIMEN
• ELEMENTO	AZULEJO	FACHADA	INCORRECTO
• ELEMENTO	COLOR	FACHADA	INCORRECTO
• ELEMENTO	ANTENA	FACHADA	INCONVENIENTE
• ELEMENTO	ÁTICO	FACHADA	INCONVENIENTE
• ELEMENTO	GRESITE	FACHADA	IMPROPIO
• ELEMENTO	BALCÓN CERRADO CORRIDO	FACHADA: P1, P2 Y P3	IMPROPIO
• ELEMENTO	CABLES Y/O CAJAS DE INSTALACIONES	FACHADA	INCONVENIENTE
• ELEMENTO	HIERROS Y OTROS ELEMENTOS	FACHADA	IMPROPIO
• ELEMENTO	FAROLA	FACHADA	IMPROPIO
• ELEMENTO	ANTEPECHO TERRAZA	CUBIERTA	IMPROPIO

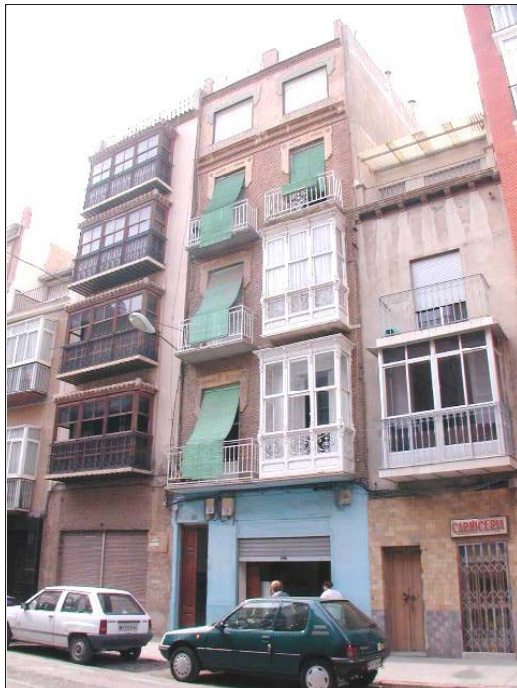
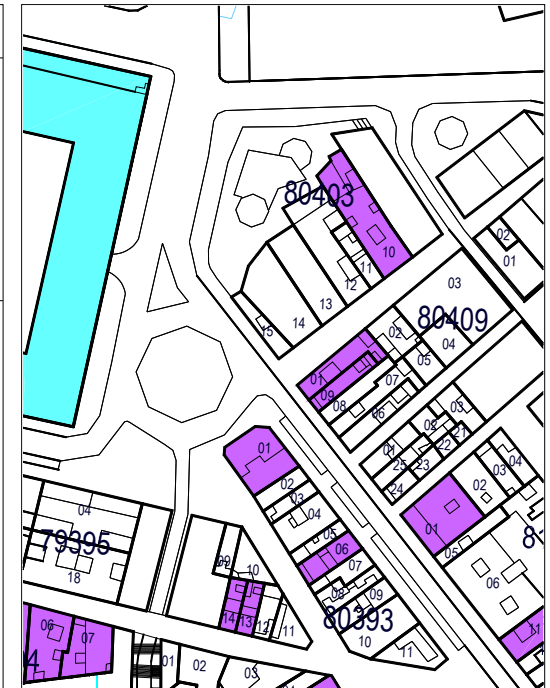
TIPO	ELEMENTO	UBICACIÓN	RÉGIMEN
• P. EDIFICADA	ÁTICO	ÁTICO	INCONVENIENTE
• ELEMENTO	CABLES Y/O CAJAS DE INSTALACIONES	FACHADA	INCONVENIENTE
• ELEMENTO	COMPOSICIÓN Y ACABADO	FACHADA: PB	DISCONFORME
• ELEMENTO	FAROLA	FACHADA	IMPROPIO
• ELEMENTO	PERSIANAS DE GUÍA	ÁTICO	DISCONFORME
• ELEMENTO	PERSIANAS METÁLICAS OPACAS	FACHADA: PB	INCORRECTO
•

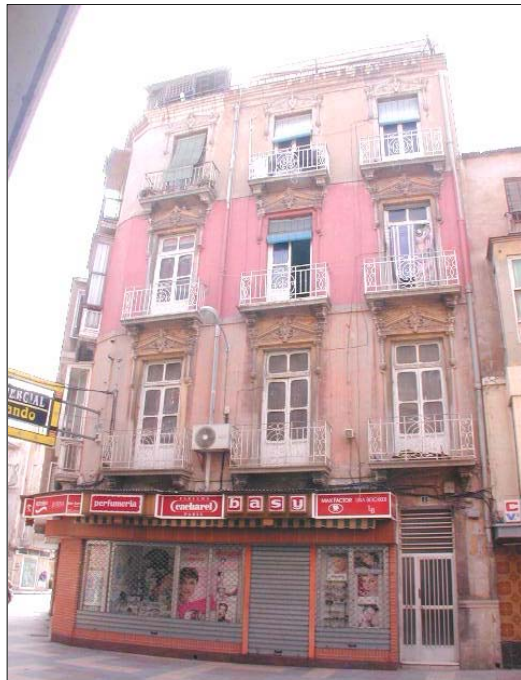
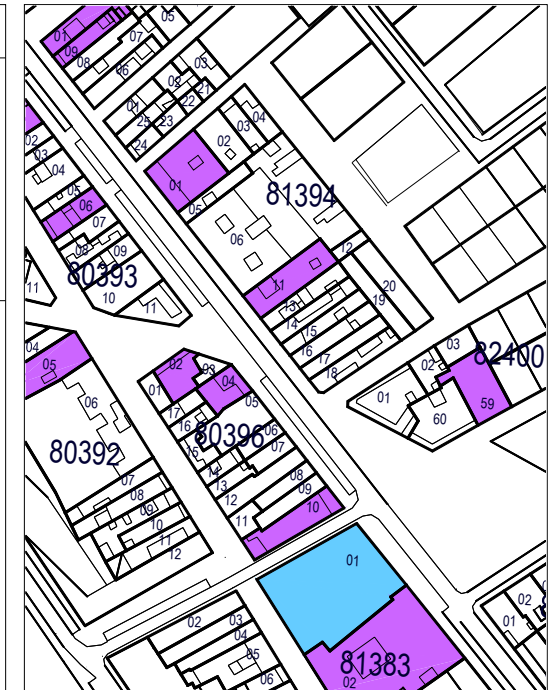
TIPO	ELEMENTO	UBICACIÓN	RÉGIMEN
• ELEMENTO	ACABADO	FACHADA	DEFECTUOSO
• P. EDIFICADA	ÁTICO	ÁTICO	INCONVENIENTE
• ELEMENTO	BAJANTES	FACHADA	INCONVENIENTE
• ELEMENTO	CABLES Y/O CAJAS DE INSTALACIONES	FACHADA	INCONVENIENTE
• ELEMENTO	CARPINTERÍA HUECOS	FACHADA: PB	DISCONFORME
• ELEMENTO	CARPINTERÍA MIRADORES	FACHADA: P1, P2 Y P3	DEFECTUOSO
• ELEMENTO	COMPOSICIÓN Y ACABADO	FACHADA: PB	DISCONFORME
• ELEMENTO	FAROLA	FACHADA: P1	IMPROPIO
• ELEMENTO	HIERROS Y OTROS ELEMENTOS	FACHADA	IMPROPIO
• ELEMENTO	MARQUESINA	FACHADA: PB	IMPROPIO
• ELEMENTO	PERSIANAS METÁLICAS OPACAS	FACHADA: PB	INCORRECTO
• ELEMENTO	ROTULOS DE COMERCIO	FACHADA: PB	DISCONFORME
• ELEMENTO	ROTULOS PERPENDICULARES A FACHADA	FACHADA: P1	IMPROPIO
• ELEMENTO	SALIDA AIRE ACONDICIONADO	FACHADA: P1	INCONVENIENTE

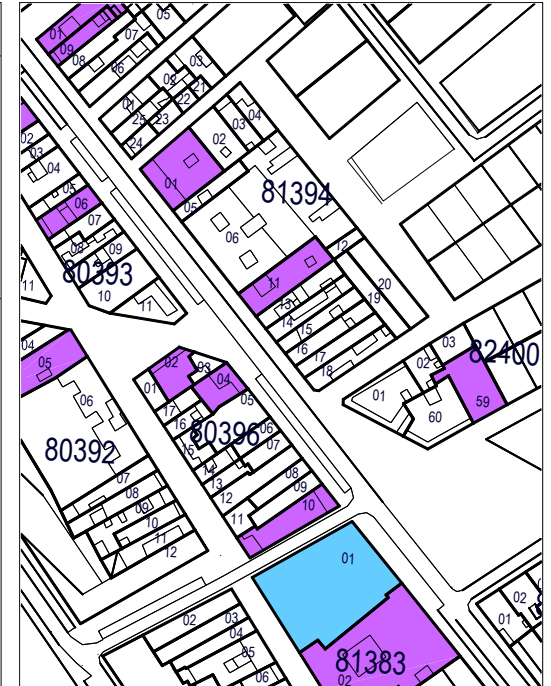
TIPO	ELEMENTO	UBICACIÓN	RÉGIMEN
• P. EDIFICADA	ÁTICO	ÁTICO	INCONVENIENTE
• ELEMENTO	CABLES Y/O CAJAS DE INSTALACIONES	FACHADA	INCONVENIENTE
• ELEMENTO	COMPOSICIÓN Y ACABADO	FACHADA: PB	DISCONFORME
• ELEMENTO	MARQUESINA	FACHADA: PB	IMPROPIO
• ELEMENTO	REJAS	FACHADA: PB	DISCONFORME

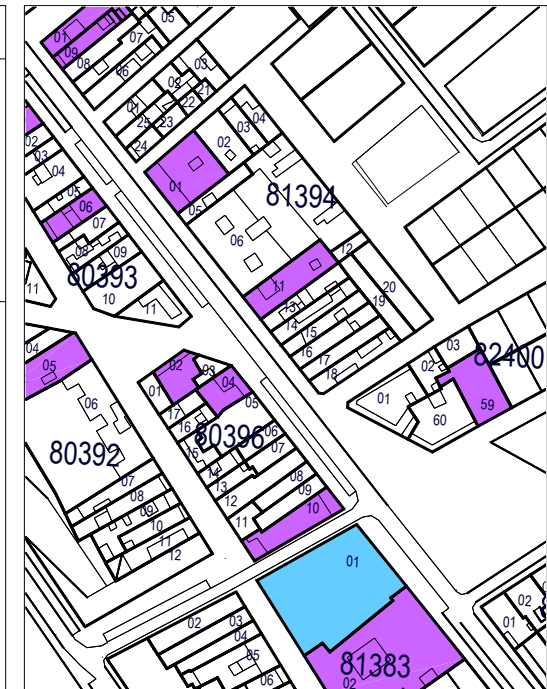
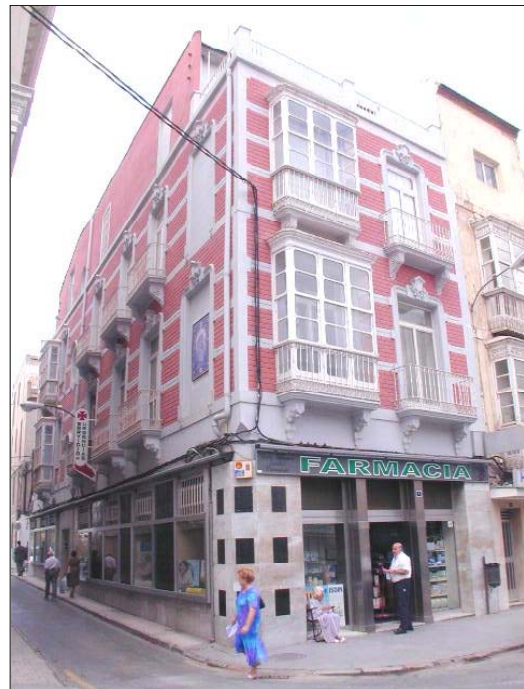
TIPO	ELEMENTO	UBICACIÓN	RÉGIMEN
• ELEMENTO	APARATO DE ALARMA	FACHADA: PB	INCONVENIENTE
• P. EDIFICADA	ÁTICO	ÁTICO	INCONVENIENTE
• ELEMENTO	BAJANTES	FACHADA	INCONVENIENTE
• ELEMENTO	CABLES Y/O CAJAS DE INSTALACIONES	FACHADA: PB	INCONVENIENTE
• ELEMENTO	CARPINTERÍA	FACHADA: PB	DISCONFORME
• ELEMENTO	COMPOSICIÓN Y ACABADO	FACHADA: PB	DISCONFORME
• ELEMENTO	FAROLA	FACHADA: P1	IMPROPIO
• ELEMENTO	FAROLAS	FACHADA	IMPROPIO
• ELEMENTO	HUECOS CEGADOS	FACHADA: P1 Y P2	DISCONFORME
• ELEMENTO	MATERIAL (APLACADO)	FACHADA: PB	DISCONFORME
• ELEMENTO	PERSIANA METÁLICA OPACA	FACHADA: PB	INCORRECTO
• ELEMENTO	ROTULOS PERPENDICULARES A FACHADA	FACHADA: P1	IMPROPIO
• ELEMENTO	SALIDA AIRE ACONDICIONADO	FACHADA: P1	INCONVENIENTE

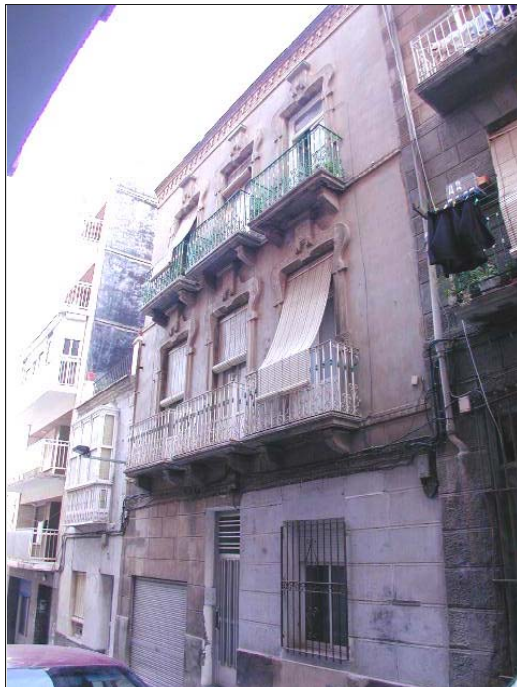
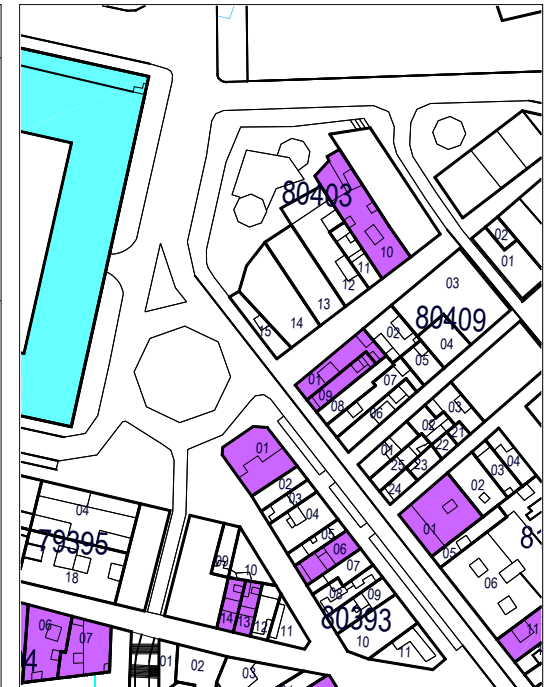
TIPO	ELEMENTO	UBICACIÓN	RÉGIMEN
• ELEMENTO	CABLES Y/O CAJAS DE INSTALACIONES	FACHADA	INCONVENIENTE
• ELEMENTO	CARPINTERÍA HUECOS	FACHADA: PB	DISCONFORME
• ELEMENTO	COMPOSICIÓN Y ACABADO	FACHADA: PB	DISCONFORME
• ELEMENTO	FAROLA	FACHADA: P1	IMPROPIO
• ELEMENTO	HIERROS Y OTROS ELEMENTOS	FACHADA	INCONVENIENTE
• ELEMENTO	PERSIANAS METÁLICAS OPACAS	FACHADA: PB	INCORRECTO

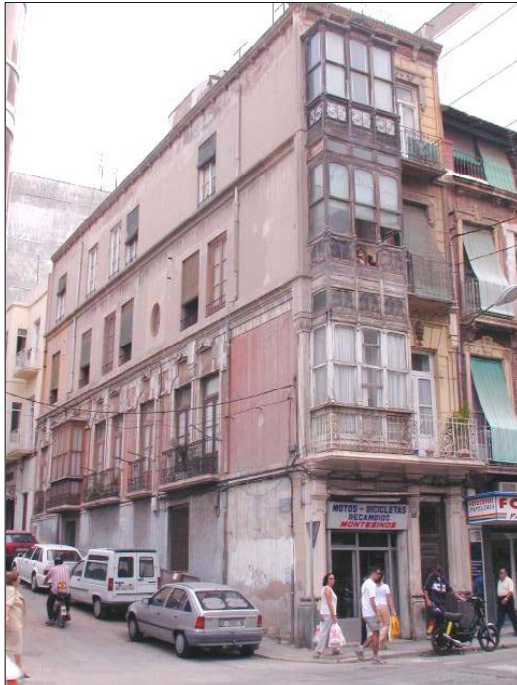
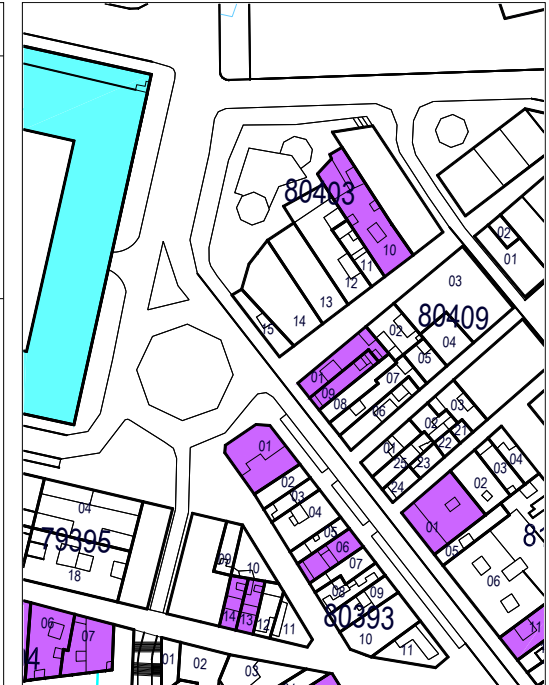
Edificio de viviendas en esquina. Hacia la calle Serreta se estructura en dos ejes con mirador de madera que recorre el eje izquierdo y balcón exento con cerrajería de hierro en el otro. Hacia la calle del pozo se estructura en cinco ejes. Destaca esta fachada por lo irregular de sus huecos siendo el primer piso el más historiado en la decoración de los balcones. En este primer piso se alternan balcones pareados con cerrajería de hierro con balcón único, estado uno de ellos cerrado con mirador de madera. En el resto de pisos la irregularidad es mayor. La fachada está revocada hacia la calle Serreta y dibuja sillares, siendo lisa eb la otra calle. Destacan la stineas de imposta entre plantas a modo de cornisa.

TIPO	ELEMENTO	UBICACIÓN	RÉGIMEN
• ELEMENTO	BAJANTES	FACHADA	INCONVENIENTE
• ELEMENTO	CABLES Y/O CAJAS DE INSTALACIONES	FACHADA	INCONVENIENTE
• ELEMENTO	CARPINTERÍA HUECOS COMERCIO	FACHADA: PB	DISCONFORME
• ELEMENTO	COMPOSICIÓN Y ACABADO	FACHADA: PB	DISCONFORME
• ELEMENTO	HIERROS Y OTROS ELEMENTOS	FACHADA	IMPROPIO
• ELEMENTO	MATERIAL	FACHADA	DEFECTUOSO
• ELEMENTO	ROTULOS DE COMERCIO	FACHADA: PB	DISCONFORME
• ELEMENTO	TENDEDEROS	FACHADA	INCONVENIENTE

La protección no se aplica a las plantas baja, segunda y tercera de la fachada de la calle del Pozo

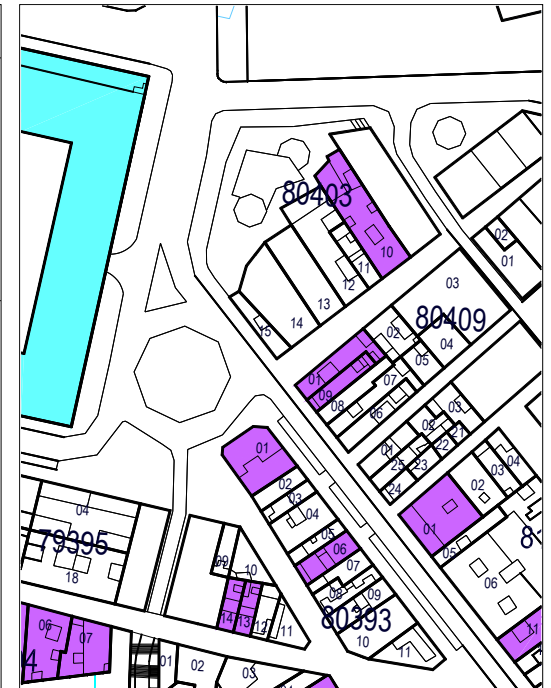
TIPO	ELEMENTO	UBICACIÓN	RÉGIMEN
• ELEMENTO	CABLES Y/O CAJAS DE INSTALACIONES	FACHADA	INCONVENIENTE
• ELEMENTO	HIERROS Y OTROS ELEMENTOS	FACHADA	IMPROPIO
• ELEMENTO	BAJANTE	FACHADA	INCONVENIENTE
• ELEMENTO	TEJADILLO	FACHADA: P3	IMPROPIO
• ELEMENTO	JAMBAS Y REMATE DE HUECOS	FACHADA: P1 Y P2	DEFECTUOSO
• ELEMENTO	ACABADO	FACHADA: PB	INCORRECTO
• ELEMENTO	MARQUESINA	FACHADA: PB	IMPROPIO
• ELEMENTO	ROTULO	FACHADA: PB	INCORRECTO
• ELEMENTO	FAROLA	FACHADA: P1	IMPROPIO

La adecuación de las jambas y remates de huecos exige su reposición en los huecos donde se ha perdido. En el caso de que el edificio original portara miradores, será este elemento el que se reponga.

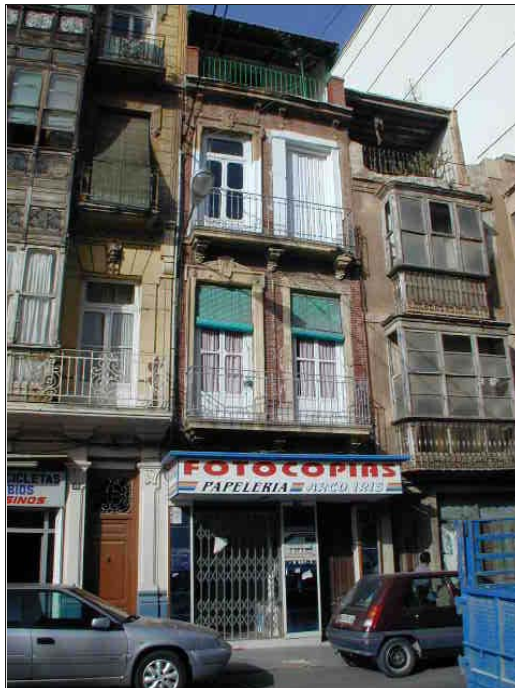
TIPO	ELEMENTO	UBICACIÓN
• ELEMENTO	CERRAJERÍA	FACHADA: PB, P1 Y P2
• ELEMENTO	COMPOSICIÓN	FACHADA
• ELEMENTO	CONTRAVENTANAS	FACHADA: P1 Y P2
• ELEMENTO	LOSAS Y MENSULAS	FACHADA: P1 Y P2
• ELEMENTO	MOLDURAS	FACHADA
• ELEMENTO	PUERTA DE ACCESO	FACHADA: PB
• ELEMENTO	REMATE SUPERIOR	FACHADA: P2

Edificio de viviendas estructurado en cuatro ejes. Balcones en todos los huecos con recercos y remates acompasados con las molduras de la fachada y cerrajería en forma de bulba. Destaca el remate modernista que la corona. La fachada esta revocada.

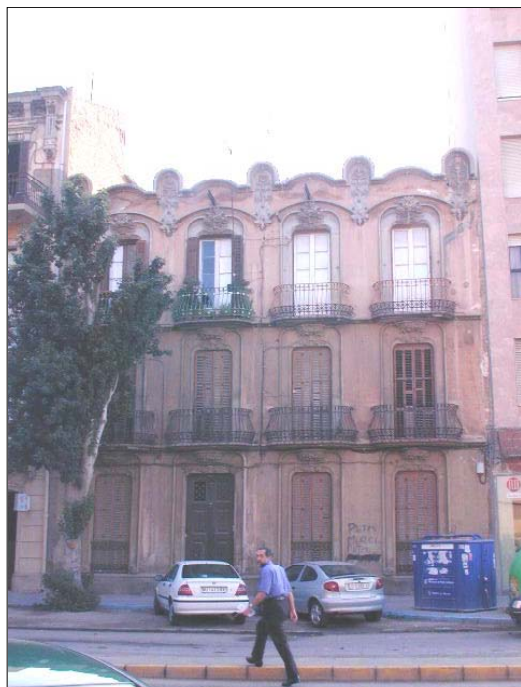
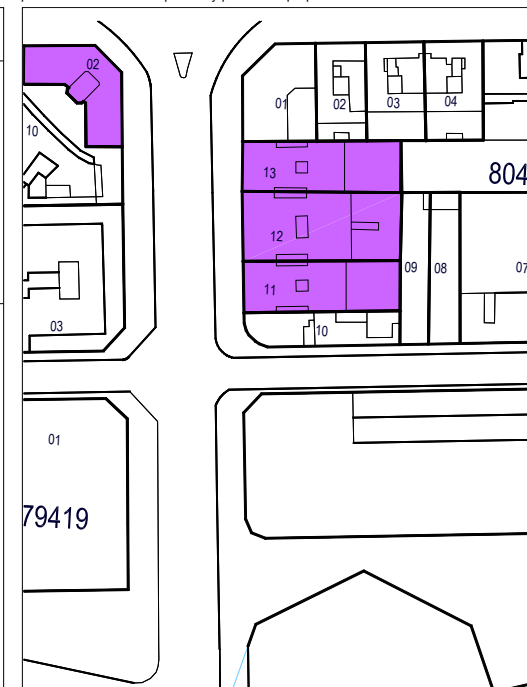
TIPO	ELEMENTO	UBICACIÓN	RÉGIMEN
• ELEMENTO	ANTENAS	FACHADA: P2	INCONVENIENTE
• ELEMENTO	BAJANTE	FACHADA	INCONVENIENTE
• ELEMENTO	CABLES Y/O CAJAS DE INSTALACIONES	FACHADA	INCONVENIENTE
• ELEMENTO	HIERROS Y OTROS ELEMENTOS	FACHADA	IMPROPIO
• ELEMENTO	MATERIAL	FACHADA	DEFECTUOSO

La adecuación de la carpintería exige también la reposición de las contraventanas perdidas.  
El número de plantas definitivo se determinará mediante Plan Especial.

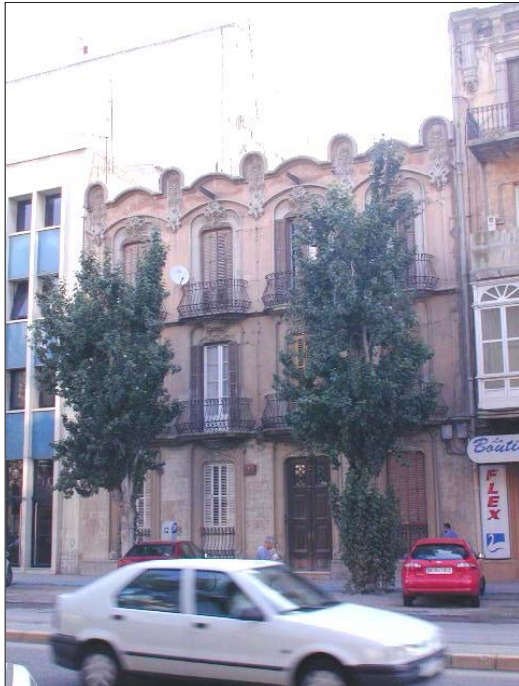
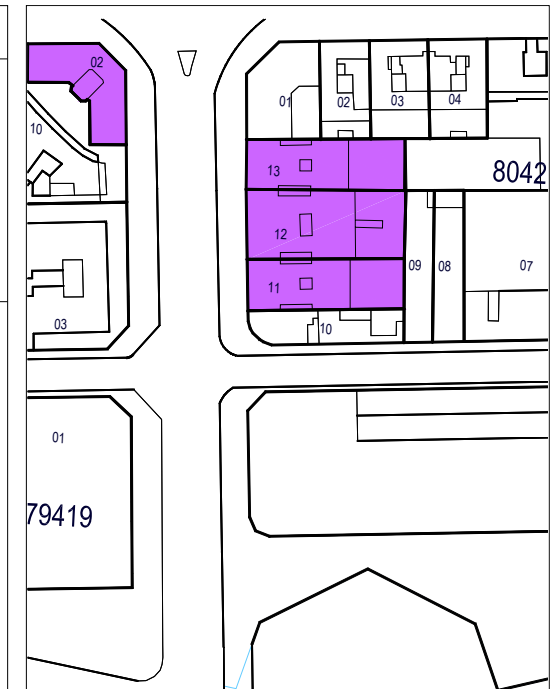
TIPO	ELEMENTO	UBICACIÓN	RÉGIMEN
• ELEMENTO	ANTENAS	FACHADA: P2	INCONVENIENTE
• ELEMENTO	CABLES Y/O CAJAS DE INSTALACIONES	FACHADA	INCONVENIENTE
• ELEMENTO	HIERROS Y OTROS ELEMENTOS	FACHADA	IMPROPIO
• ELEMENTO	MATERIAL	FACHADA	DEFECTUOSO

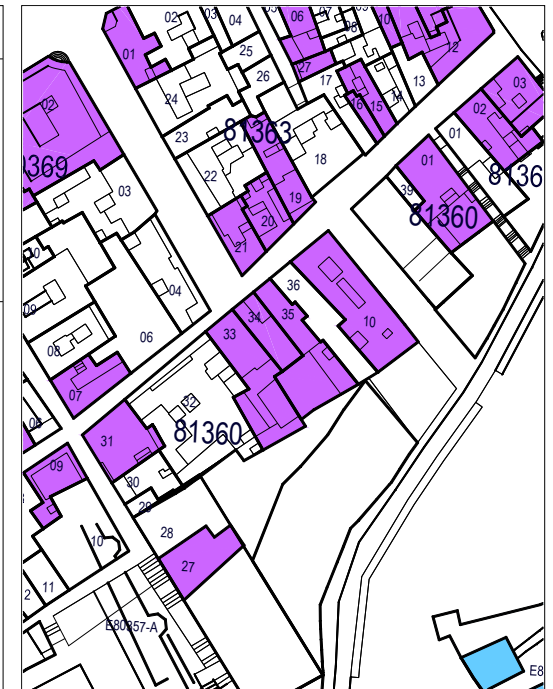
Edificio de viviendas estructurado en tres ejes con miradores unidos en los extremos de las plantas uno y dos. El resto de huecos con balcones adornados con jambas y cerrajería de hierro fundido. La fachada es de ladrillo pintado en rojo y está rematada con una cornisa saliente que recuerda ya al alero calzado con modillones.

TIPO	ELEMENTO	UBICACIÓN	RÉGIMEN
• ELEMENTO	CABLES Y/O CAJAS DE INSTALACIONES	FACHADA	INCONVENIENTE
• ELEMENTO	CARPINTERÍA HUECOS	FACHADA: PB	DISCONFORME
• ELEMENTO	COMPOSICIÓN Y ACABADO	FACHADA: PB	DISCONFORME
• ELEMENTO	MARQUESINA	FACHADA: PB	IMPROPIO

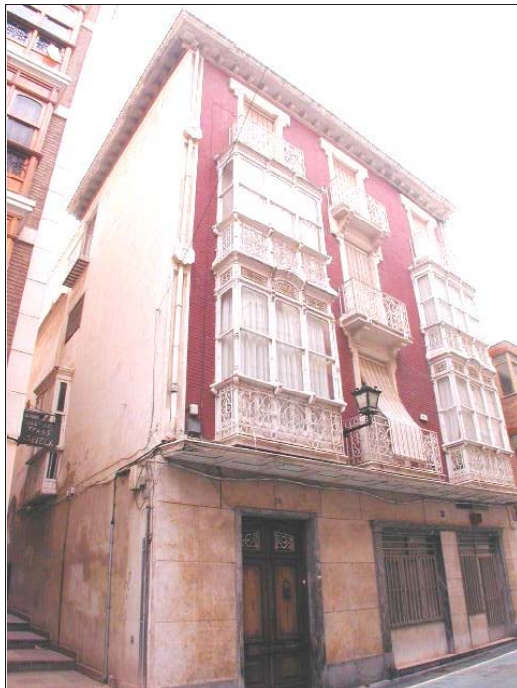
Edificio de viviendas en esquina. Hacia la calle Cuatro Santos se estructura en tres ejes con el central compuesto de miradores de madera en todas las plantas (el de la planta uno se ha perdido) y balcones con cerrajerías de hierro y jambas de piedra. La fachada es de ladrillo visto. Hacia la calle del Cura, se estructura en cuatro ejes con sencillos balcones y revoco en la fachada. La esquina entre ambas calles esta resuleta con sillares de en forma d sierra.

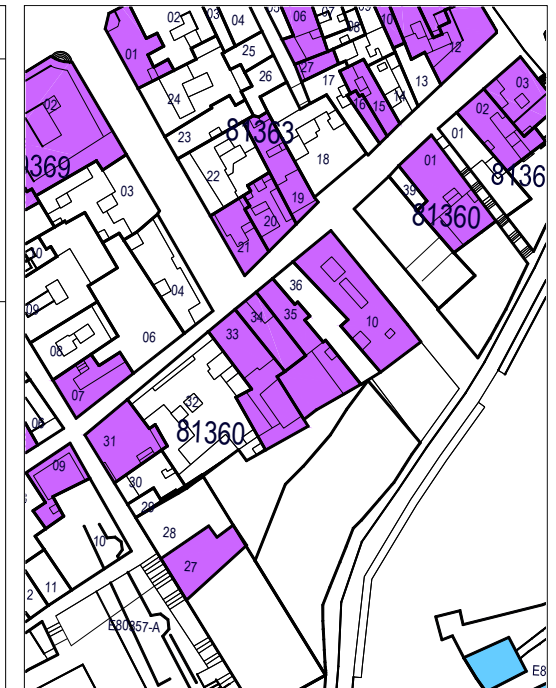
TIPO	ELEMENTO	UBICACIÓN	RÉGIMEN
• ELEMENTO	CABLES Y/O CAJAS DE INSTALACIONES	FACHADA	INCONVENIENTE
• ELEMENTO	CARPINTERÍA MIRADORES	FACHADA: P1, P2 Y P3	DEFECTUOSO
• ELEMENTO	HIERROS Y OTROS ELEMENTOS	FACHADA	IMPROPIO
• ELEMENTO	HUECOS CEGADOS	FACHADA: P1	DISCONFORME
• ELEMENTO	TENEDEROS	FACHADA	INCONVENIENTE

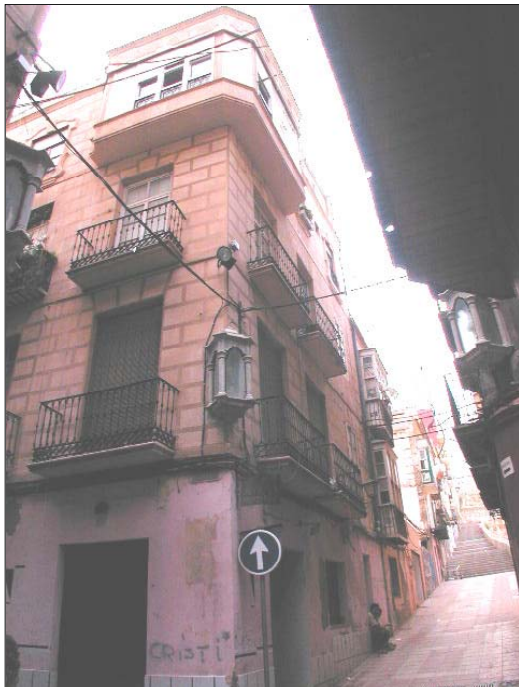
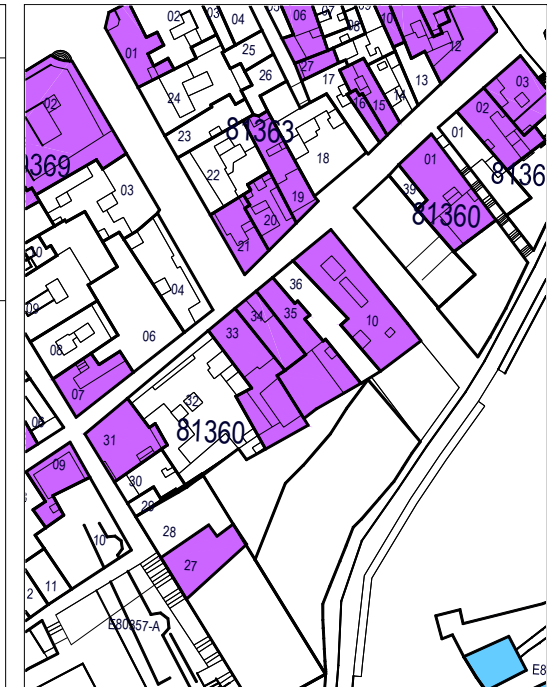
TIPO	ELEMENTO	UBICACIÓN	RÉGIMEN
• ELEMENTO	ANTENA	FACHADA	INCONVENIENTE
• ELEMENTO	TENDEDERO	FACHADA	IMPROPIO
• ELEMENTO	SALIDA AIRE ACONDICIONADO	FACHADA: PB	INCONVENIENTE
• ELEMENTO	BALCÓN CERRADO	FACHADA: P3	DISCONFORME
• ELEMENTO	HIERROS Y OTROS ELEMENTOS	FACHADA	IMPROPIO
• ELEMENTO	ACABADO	FACHADA: PB	DEFECTUOSO

Con carácter normativo, en el caso de que se demoliera el edificio actual, la hornacina se reincorporará a su ubicación y altura original.

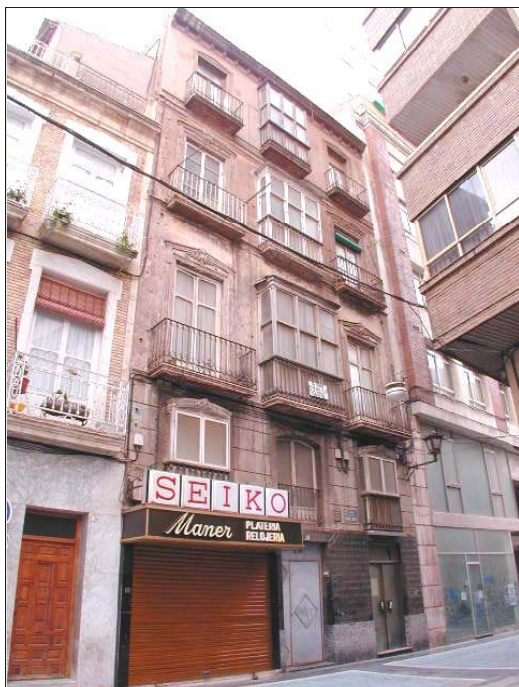
TIPO	ELEMENTO	UBICACIÓN	RÉGIMEN
• ELEMENTO	CABLES Y/O CAJAS DE INSTALACIONES	FACHADA	INCONVENIENTE
• ELEMENTO	CARPINTERÍA	FACHADA: PB	DISCONFORME
• ELEMENTO	CARPINTERÍA	FACHADA	DEFECTUOSO
• ELEMENTO	CARTELES PUBLICITARIOS	FACHADA: P1	IMPROPIO
• ELEMENTO	COMPOSICIÓN Y ACABADO	FACHADA: PB	DISCONFORME
• ELEMENTO	HIERROS Y OTROS ELEMENTOS	FACHADA	IMPROPIO
• ELEMENTO	MARQUESINA	FACHADA: PB	IMPROPIO
• ELEMENTO	MATERIAL	FACHADA	DEFECTUOSO
• ELEMENTO	MATERIAL (APLACADO)	FACHADA: PB	DISCONFORME
• ELEMENTO	PERSIANA METÁLICA OPACA	FACHADA: PB	INCORRECTO
• ELEMENTO	ROTULOS DE COMERCIO	FACHADA: PB Y P1	DISCONFORME
• ELEMENTO	TENDEDEROS	FACHADA	INCONVENIENTE

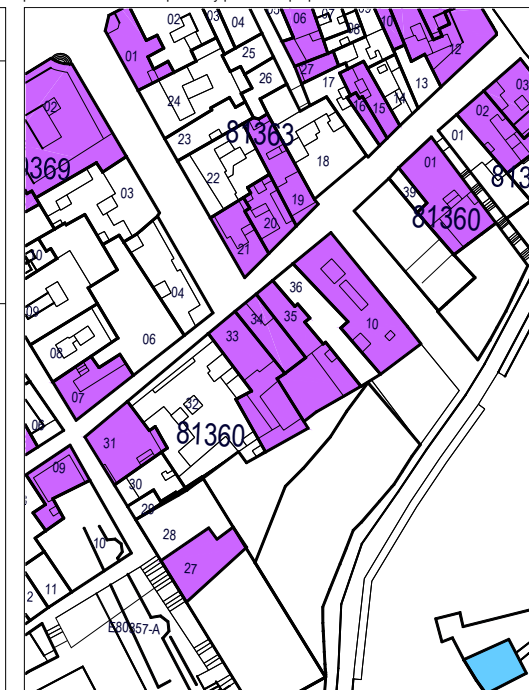
Edificio de viviendas estructurado en tres ejes. Fachada articulada con mirador de madera en el extremo izquierdo en las plantas uno y dos y balcones con cerrajerías de hierro en los restantes huecos. La fachada esta realizada en ladrillo visto rematada por una cornisa en piedra de cantera ("tabaire").

TIPO	ELEMENTO	UBICACIÓN	RÉGIMEN
• P. EDIFICADA	ÁTICO	ÁTICO	INCONVENIENTE
• ELEMENTO	CABLES Y/O CAJAS DE INSTALACIONES	FACHADA	INCONVENIENTE
• ELEMENTO	HIERROS Y OTROS ELEMENTOS	FACHADA	IMPROPIO
• ELEMENTO	MATERIAL (APLACADO)	FACHADA: PB	DISCONFORME
• ELEMENTO	PERSIANA METÁLICA	FACHADA: PB	INCORRECTO
• ELEMENTO	SEÑALES TRÁFICO	FACHADA: PB	IMPROPIO

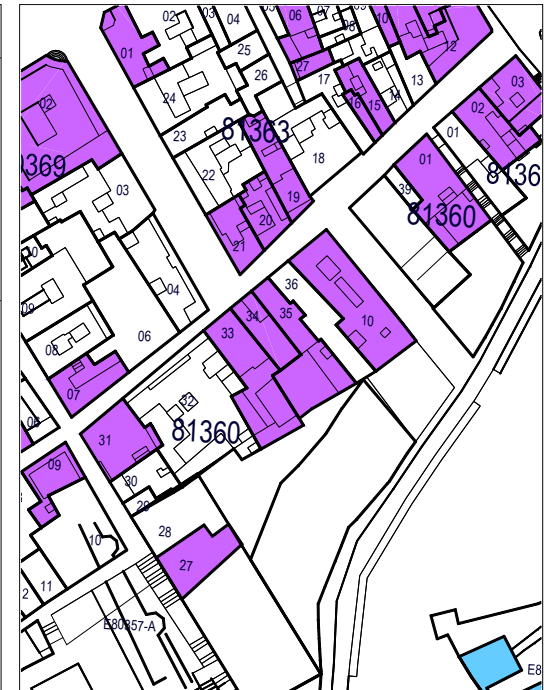
TIPO	ELEMENTO	UBICACIÓN	RÉGIMEN
• P. EDIFICADA	ÁTICO	ÁTICO	INCONVENIENTE
• ELEMENTO	CABLES Y/O CAJAS DE INSTALACIONES	FACHADA	INCONVENIENTE
• ELEMENTO	COMPOSICIÓN Y ACABADO	FACHADA: PB	DISCONFORME
• ELEMENTO	HIERROS Y OTROS ELEMENTOS	FACHADA	IMPROPIO
• ELEMENTO	MARQUESINA	FACHADA: PB	IMPROPIO
• ELEMENTO	PERSIANA METÁLICA	FACHADA: PB	INCORRECTO
• ELEMENTO	ROTULOS DE COMERCIO	FACHADA: PB	DISCONFORME

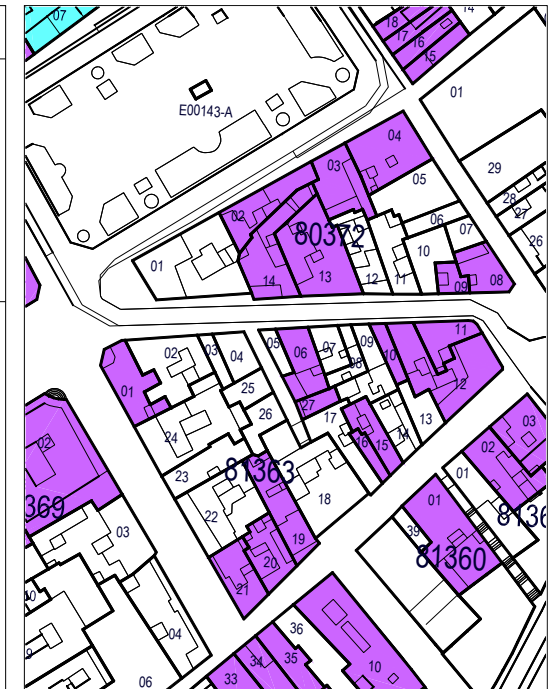
Edificio de viviendas en esquina con fachada a dos calles con chaflán semicircular. La fachada hacia la calle San Francisco estructurada en dos ejes es el paño más noble. En los ejes se abren huecos con balcones exentos en las plantas uno y tres y corrido en la dos con cerrajería bulbosa y plana respectivamente. Los pisos segundo y tercero están adornados con frontones a modo de metopas. La fachada a la calle Palas esta estructurada en cinco ejes con balcones con las mismas características de la otra fachada pero sin decoración. El edificio remata con un ático con palomar en el que está instalado un reloj. Destaca de todo el conjunto el poderoso mirador central de forma curva, instalado en el chaflán. Es de obra y se ha diseñado con tres calles de ventanas.

TIPO	ELEMENTO	UBICACIÓN	RÉGIMEN
• ELEMENTO	ANTENAS	CUBIERTA	INCONVENIENTE
• ELEMENTO	CABLES Y/O CAJAS DE INSTALACIONES	FACHADA	INCONVENIENTE
• ELEMENTO	CARPINTERÍA	FACHADA: PB	INCORRECTO
• ELEMENTO	FAROLA	FACHADA: P1	IMPROPIO
• ELEMENTO	HIERROS Y OTROS ELEMENTOS	FACHADA	IMPROPIO
• ELEMENTO	SALIDA AIRE ACONDICIONADO	FACHADA: P1	INCONVENIENTE

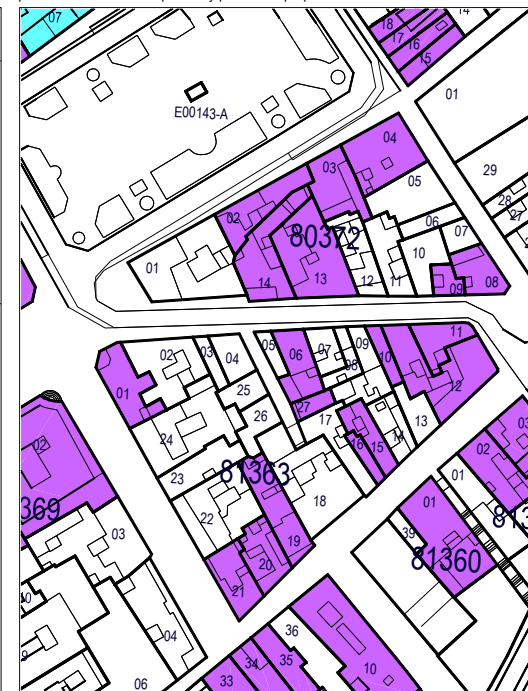
TIPO	ELEMENTO	UBICACIÓN	RÉGIMEN
• ELEMENTO	BAJANTE	FACHADA	INCONVENIENTE
• ELEMENTO	CABLES Y/O CAJAS DE INSTALACIONES	FACHADA	INCONVENIENTE
• ELEMENTO	HIERROS Y OTROS ELEMENTOS	FACHADA	IMPROPIO
• ELEMENTO	MARQUESINA	FACHADA: PB	IMPROPIO
• ELEMENTO	MATERIAL	FACHADA	DEFECTUOSO
• ELEMENTO	MATERIAL (APLACADO)	FACHADA: PB	DISCONFORME

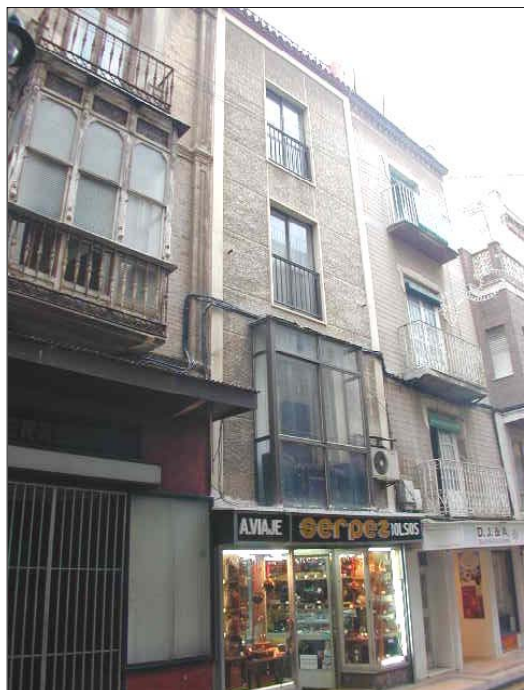
TIPO	ELEMENTO	UBICACIÓN
• ELEMENTO	CERRAJERÍA	FACHADA: P1, P2 Y P3
• ELEMENTO	COMPOSICIÓN	FACHADA
• ELEMENTO	CORNISA Y MODILLONES	FACHADA: P4
• ELEMENTO	LOSAS Y MENSULAS	FACHADA: P1 Y P2
• ELEMENTO	MIRADOR EN ESQUINA	FACHADA: P1, P2 Y P3
• ELEMENTO	REMATE SUPERIOR DE HUECOS	FACHADA: P3

Edificio de viviendas en esquina a dos calles con chafalán. La fachada a la Plaza San Gines, esta estructurada en un eje con balcones, cerrajería de hierro y molduras en los huecos. La fachada a la calle San Francisco esta estructurada en cuatro ejes con balcones de las mismas características que los anteriores. Destacan las losas y modillones de las plantas segunda y tercera. El chafalán esta compuesto con un mirador corrido hasta la planta tercera de bello diseño. En la cuarta planta se abren unas pequeñas ventanas de buardilla o trastero. La fachada combina los aplacados de piedra artificial que imitan una cierta disposición de sillares con el ladrillo rojo y está rematada con una cornisa calzada con modillones.

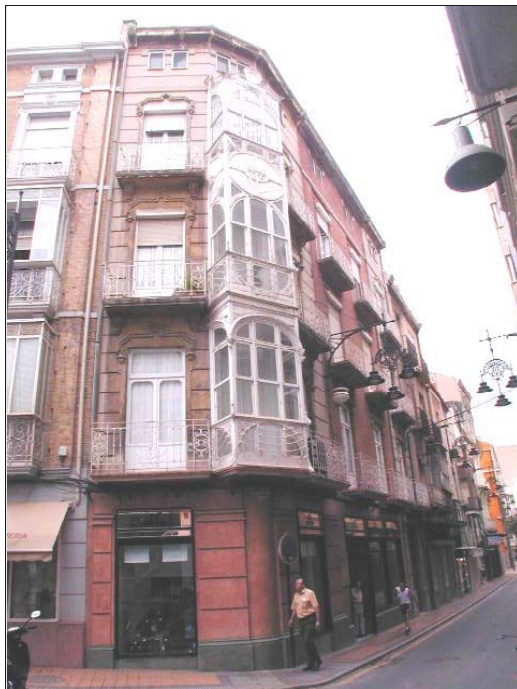
TIPO	ELEMENTO	UBICACIÓN
• ELEMENTO	CERRAJERÍA	FACHADA: P1, P2 Y P3
• ELEMENTO	COMPOSICIÓN	FACHADA
• ELEMENTO	CORNISA	FACHADA: P3
• ELEMENTO	JAMBAS DE HUECOS Y REMATES	FACHADA: P1, P2 Y P3
• ELEMENTO	LOSAS Y MENSULAS	FACHADA: P1, P2 Y P3
• ELEMENTO	MATERIAL (LADRILLO)	FACHADA
• ELEMENTO	MIRADORES	FACHADA: P1 Y P2

Edificio en esquina con dos fachadas a la calle Cuatro Santos y la Plaza San Gines. La primera estructurado en siete ejes con miradores en el extremo derecho plantas uno y dos. El resto de huecos se resuelven con balcones decorados con molduras arquitrabadas, losas con mensulas y cerrajería de hierro. La fachada a la Plaza San Gines en tres ejes con el mismo tratamiento que la otra. En el piso cuarto se abren a fachada ventanas de buardillas o trasteros. La fachada es de ladrillo y se remata con una cornisa corrida.
