PLAN ESPECIAL DE ORDENACIÓN Y PROTECCIÓN DEL CASCO HISTÓRICO DE CARTAGENA. - NORMAS PARTICULARES DEL PATRIMONIO HISTÓRICO CATALOGADO

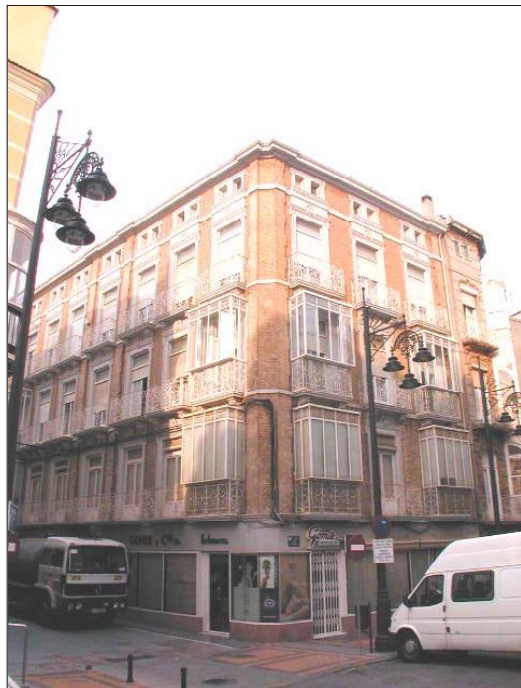
TIPO	ELEMENTO	UBICACIÓN
• ELEMENTO	CERRAJERÍA	FACHADA: P1, P2 Y P3
• ELEMENTO	MATERIAL (LADRILLO)	FACHADA
• ELEMENTO	MIRADORES	FACHADA: P1 Y P2
• ELEMENTO	MOLDURAS EN HUECOS	FACHADA: P1, P2 Y P3

Edificio de viviendas estructurado en dos ejes. Miradores en el izquierdo tanto en planta primera como segunda. El resto se resuelve mediante balcones exentos con jambas y molduras y cerrajería de hierro. La fachada es de ladrillo pintado en color rojo.

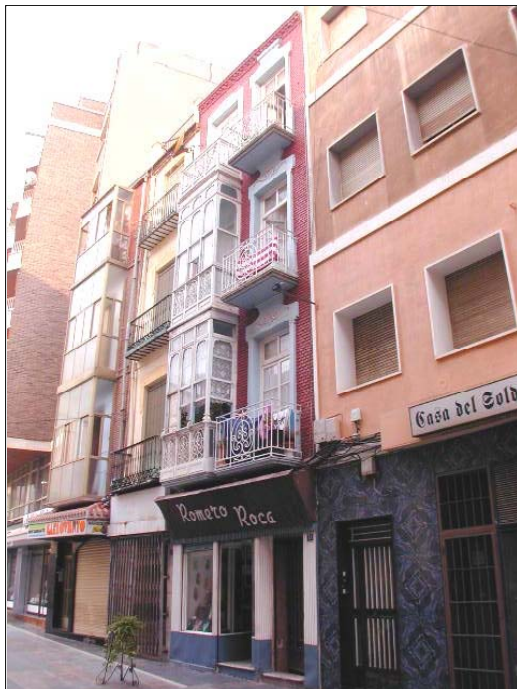
TIPO	ELEMENTO	UBICACIÓN
• ELEMENTO	MIRADOR	FACHADA
• ELEMENTO	MOLDURAS	FACHADA
• ELEMENTO	COMPOSICIÓN	FACHADA
• ELEMENTO	CERRAJERÍA	FACHADA
• ELEMENTO	REMATE FINAL SUPERIOR	FACHADA
