### SITUACIÓN ACTUAL

#### DATOS GENERALES

### PROPUESTA DE ACTUACIÓN

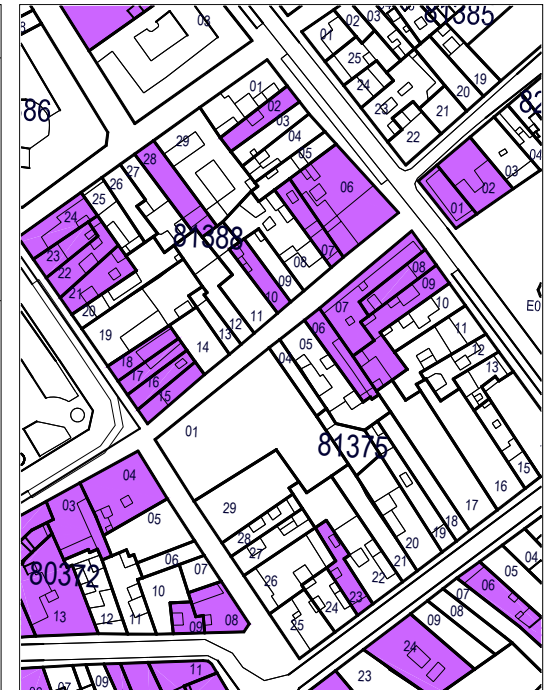
plano de situación de la parcela y protección propuesta

TIPO	ELEMENTO	UBICACIÓN
• ELEMENTO	CERRAJERÍA	FACHADA
• ELEMENTO	MIRADORES	FACHADA: P1, P2 Y P3
• ELEMENTO	MOLDURAS	FACHADA

TIPO	ELEMENTO	UBICACIÓN	RÉGIMEN
• ELEMENTO	BAJANTE	FACHADA	INCONVENIENTE
• ELEMENTO	CABLES Y/O CAJAS DE INSTALACIONES	FACHADA	INCONVENIENTE
• ELEMENTO	PERSIANAS METÁLICAS OPACAS	FACHADA: PB	INCORRECTO

RÉGIMEN URBANÍSTICO.....	CONSERVACIÓN OBLIGATORIA
RÉGIMEN DE PROTECCIÓN.....	GRADO 3 (AMBIENTAL)
AFECCIÓN POR ENTORNO BIC.....	-
ZONA DE CONTROL ARQUEOLÓGICO.....	ZONA A
RÉGIMEN DE LOS ELEMENTOS DE INTERÉS.....	SE APLICARÁ LO ESPECIFICADO EN LAS NORMAS GENERALES
NÚMERO DE PLANTAS EN FACHADA.....	B+3
NÚMERO DE PLANTAS TOTAL PERMITIDAS.....	B+3+A
USO CARACTERÍSTICO.....	RESIDENCIAL
GESTIÓN.....	EJECUCIÓN DIRECTA

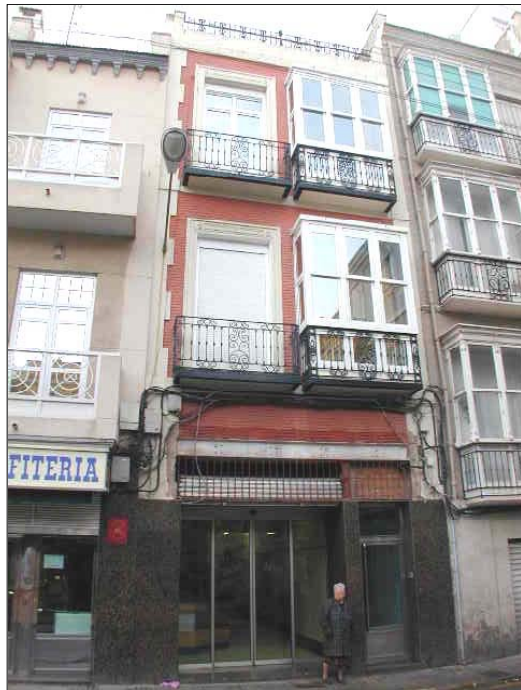
TIPO	ELEMENTO	UBICACIÓN
• ELEMENTO	COMPOSICIÓN	FACHADA
• ELEMENTO	CORNISA Y MODILLONES	FACHADA: P3
• ELEMENTO	MIRADORES	FACHADA: P1, P2 Y P3
• ELEMENTO	RECERCADO DE HUECO	FACHADA: P1, P2 Y P3

Edificio de viviendas estructurado en dos ejes. Mirador de madera en un eje y balcón corrido con cerrajería de hierro en el otro. Jambas de los balcones a modo de pilastras rematadas por frisos esgrafiados con decoración curvilínea y rematados por amplia cornisa.

TIPO	ELEMENTO	UBICACIÓN	RÉGIMEN
• ELEMENTO	ANTENAS	CUBIERTA	INCONVENIENTE
• ELEMENTO	CABLES Y/O CAJAS DE INSTALACIONES	FACHADA	INCONVENIENTE
• ELEMENTO	COMPOSICIÓN Y ACABADO	FACHADA: PB	DISCONFORME

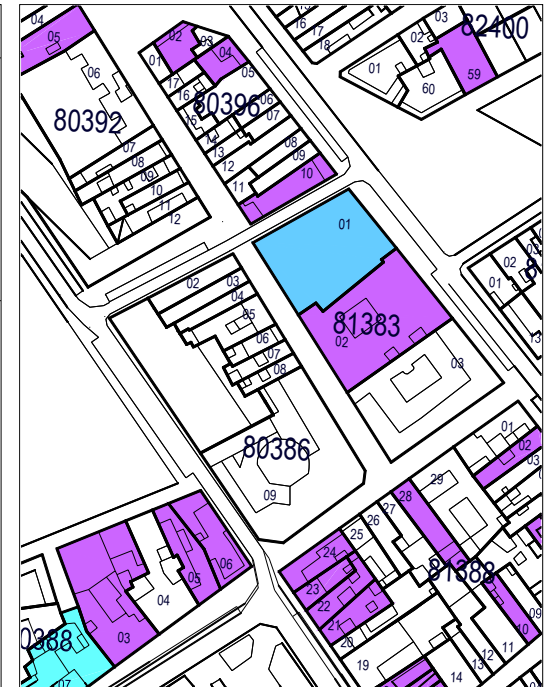
plano de situación de la parcela y protección propuesta

Sacristía de la Iglesia de la Caridad. En su día se ubicó el antiguo Hospital de la Caridad

La fachada de la calle San Vicente estará sujeta a lo que dictamine la Comisión Técnica en cuanto a su protección.

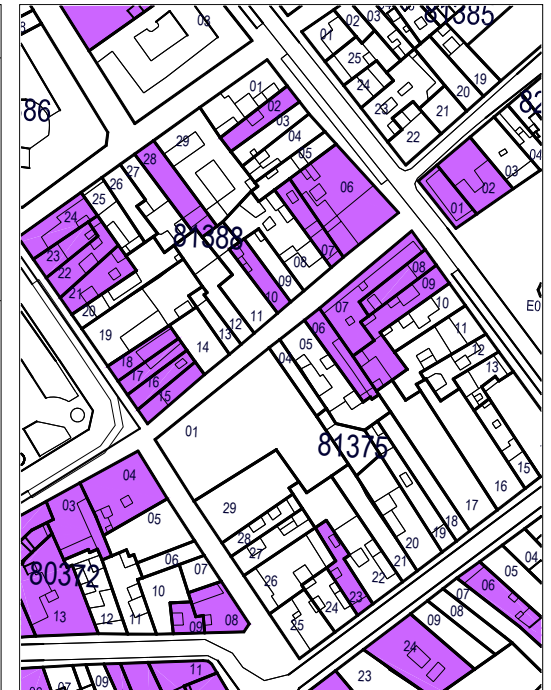
plano de situación de la parcela y protección propuesta

TIPO	ELEMENTO	UBICACIÓN
• ELEMENTO	CERRAJERÍA	FACHADA: P1, P2 Y P3
• ELEMENTO	COMPOSICIÓN	FACHADA
• ELEMENTO	CORNISA Y MODILLONES	FACHADA: P3
• ELEMENTO	JAMBAS DE HUECOS Y REMATES	FACHADA: P1, P2 Y P3
• ELEMENTO	MATERIAL (LADRILLO)	FACHADA
• ELEMENTO	PILARES DEL JARDÍN	INTERIOR

Edificio en esquina con jardín. Hacia la calle Caridad se estructura en cuatro ejes con balcones de cerrajería de hierro. El resto de fachadas tienen el mismo tratamiento. La fachada es de ladrillo rematada con cornisa sobre modillones. Construido por el arquitecto Carlos Mancha. ( PÉREZ ROJAS.1986.374).

El cuerpo de edificación que da a la calle Caballero se rehabilitará en las mismas condiciones y acabados que el cuerpo principal ya intervenido.

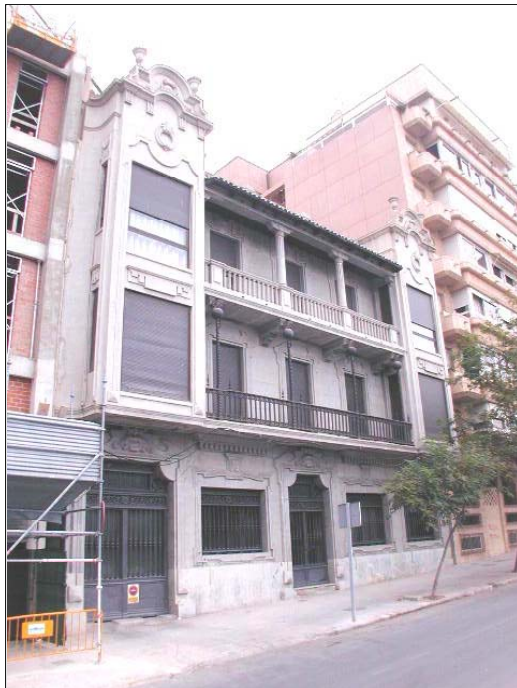
TIPO	ELEMENTO	UBICACIÓN
• ELEMENTO	COMPOSICIÓN	FACHADA
• ELEMENTO	MIRADOR	FACHADA: P1, P2 Y P3
• ELEMENTO	MOLDURAS	FACHADA: P1, P2 Y P3
• ELEMENTO	REMATE SUPERIOR	FACHADA: P3

Edificio de viviendas estructurado en un solo eje. Este se articula con un gran mirador de obra en cada planta con frisos bellamente decorados en relieve. El edificio se remata con un frontón partido con gran metopa central y dos pináculos.

TIPO	ELEMENTO	UBICACIÓN	RÉGIMEN
• ELEMENTO	ANTENAS	CUBIERTA	INCONVENIENTE
• ELEMENTO	CABLES Y/O CAJAS DE INSTALACIONES	FACHADA	INCONVENIENTE
• ELEMENTO	CARPINTERÍA HUECOS	FACHADA: PB	DISCONFORME
• ELEMENTO	MATERIAL (APLACADO)	FACHADA: PB	DISCONFORME
• ELEMENTO	PERSIANA METÁLICA OPACA	FACHADA: PB	INCORRECTO
• ELEMENTO	SALIENTE	FACHADA: PB	IMPROPIO

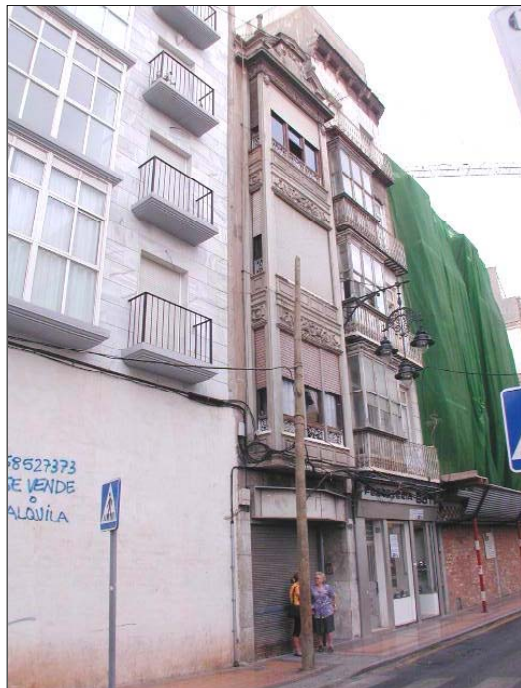
TIPO	ELEMENTO	UBICACIÓN
• ELEMENTO	CERRAJERÍA	FACHADA: P1 Y P2
• ELEMENTO	MIRADORES	FACHADA: P1 Y P2
• ELEMENTO	MOLDURAS	FACHADA

Edificio de viviendas estructurado en dos ejes. Presenta mirador de obra y perfil curvo en el eje izquierdo de las dos primeras plantas. El resto de huecos se abren con balcones exentos con cerrajería de hierro a excepción del situado sobre el mirador que tiene una balaustrada de piedra artificial. Leve decoración de guirnaldas en la parte superior de los miradores. Fachada revocada que dibuja sillares.

TIPO	ELEMENTO	UBICACIÓN	RÉGIMEN
• P. EDIFICADA	ÁTICO	ÁTICO	INCONVENIENTE
• ELEMENTO	CABLES Y/O CAJAS DE INSTALACIONES	FACHADA	INCONVENIENTE
• ELEMENTO	COMPOSICIÓN Y ACABADO	FACHADA: PB	DISCONFORME
• ELEMENTO	MARQUESINA	FACHADA: PB	IMPROPIO
• ELEMENTO	ROTULOS DE COMERCIO	FACHADA: PB	DISCONFORME

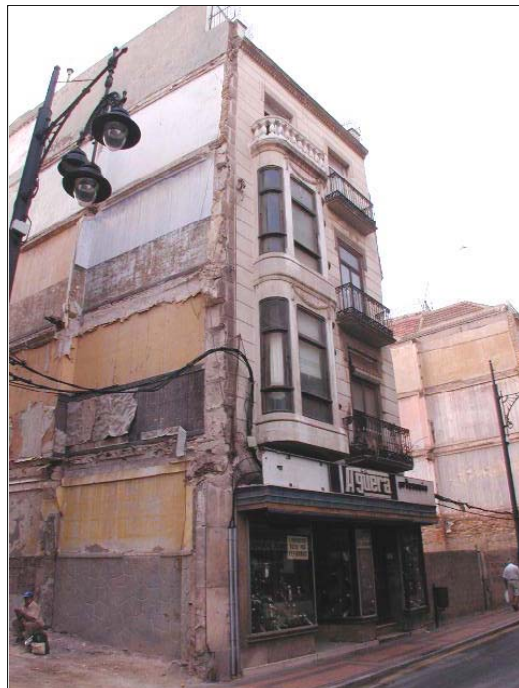
TIPO	ELEMENTO	UBICACIÓN
• ELEMENTO	HORNACINA Y MOLDURA	FACHADA: P1
• ELEMENTO	PORTADAS Y FORNTONES	FACHADA: PB
• ELEMENTO	ZOCALO DE PIEDRA	FACHADA: PB Y P1

Edificio de viviendas en esquina con frente a dos fachadas. Conserva del edificio original el zócalo de piedra de la planta baja y primera. Siendo básicamente un edificio de nueva construcción  
Actualmente sólo conserva planta baja y primer piso.

TIPO	ELEMENTO	UBICACIÓN	RÉGIMEN
• ELEMENTO	BAJANTE	FACHADA	INCONVENIENTE
• ELEMENTO	CABLES Y/O CAJAS DE INSTALACIONES	FACHADA	INCONVENIENTE

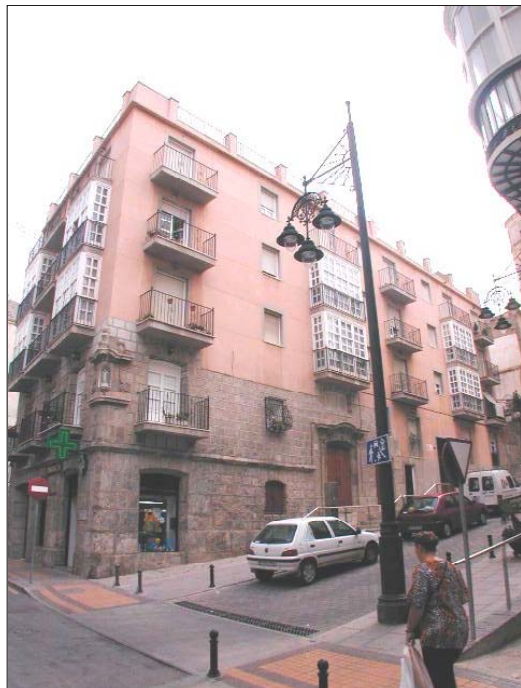
TIPO	ELEMENTO	UBICACIÓN
• ELEMENTO	CERRAJERÍA	FACHADA: P1 Y P2
• ELEMENTO	COMPOSICIÓN	FACHADA
• ELEMENTO	LOSAS DE LOS BALCONES	FACHADA: P1 Y P2
• ELEMENTO	MENSULAS	FACHADA: P1
• ELEMENTO	MIRADOR	FACHADA: P1 Y P2
• ELEMENTO	PORTADA	FACHADA: PB
• ELEMENTO	RECERCADO HUECOS Y REMATE	FACHADA: P1 Y P2

Edificio de viviendas con entresuelo estructurado en tres ejes. Gran mirador en la planta primera. También se localiza otro en el eje derecho planta segunda. El resto de huecos portan balcones con recercos, remates en su parte superior y cerrajería de hierro. Destaca la puerta de entrada y el cuerpo del entresuelo con dos huecos a cada lado. La fachada es de revoco incidido imitando sillar y está rematada con cornisa.

TIPO	ELEMENTO	UBICACIÓN	RÉGIMEN
• ELEMENTO	CABLES Y/O CAJAS DE INSTALACIONES	FACHADA	INCONVENIENTE
• ELEMENTO	COMPOSICIÓN Y ACABADO DEL	FACHADA: PB	DISCONFORME
• ELEMENTO	HIERROS Y OTROS ELEMENTOS	FACHADA	IMPROPIO
• ELEMENTO	MATERIAL	FACHADA	DEFECTUOSO
• ELEMENTO	MATERIAL	FACHADA: PB Y	DEFECTUOSO
• ELEMENTO	PERSIANA METÁLICA OPACA	FACHADA: PB	INCORRECTO
• ELEMENTO	ROTULOS DE COMERCIOS	FACHADA: PB	DISCONFORME
• ELEMENTO	SALIDA AIRE ACONDICIONADO	ENTRESUELO	INCONVENIENTE

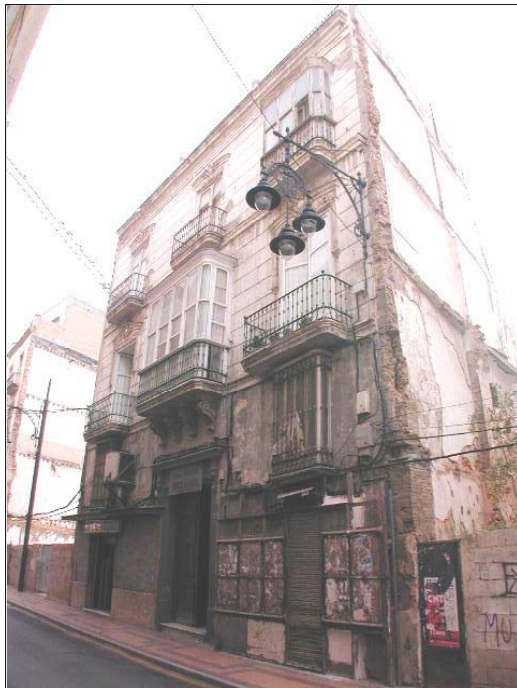
TIPO	ELEMENTO	UBICACIÓN
• ELEMENTO	COMPOSICIÓN	FACHADA
• ELEMENTO	MIRADORES	FACHADA: P1, P2 Y P3
• ELEMENTO	MOLDURAS	FACHADA

Edificio de viviendas estructurado en dos ejes. Alternancia de mirador de madera y balcón corrido con cerrajería de hierro en cada planta excepto en la quinta que ha perdido el mirador. La sexta es una buardilla añadida posteriormente.

TIPO	ELEMENTO	UBICACIÓN	RÉGIMEN
• ELEMENTO	ANTENAS	CUBIERTA	INCONVENIENTE
• P. EDIFICADA	ÁTICO	ÁTICO	IMPROPIO
• ELEMENTO	CABLES Y/O CAJAS DE INSTALACIONES	FACHADA	INCONVENIENTE
• ELEMENTO	CARPINTERÍA HUECOS	FACHADA: P1, P2 Y P3	DEFECTUOSO
• ELEMENTO	CARPINTERÍA HUECOS	FACHADA: PB	DISCONFORME
• ELEMENTO	COMPOSICIÓN Y ACABADO	FACHADA: PB	DISCONFORME
• ELEMENTO	MATERIAL	FACHADA: PB	DISCONFORME
• ELEMENTO	MIRADOR	FACHADA: P4	DEFECTUOSO
• ELEMENTO	ROTULOS DE COMERCIO	FACHADA: PB	DISCONFORME

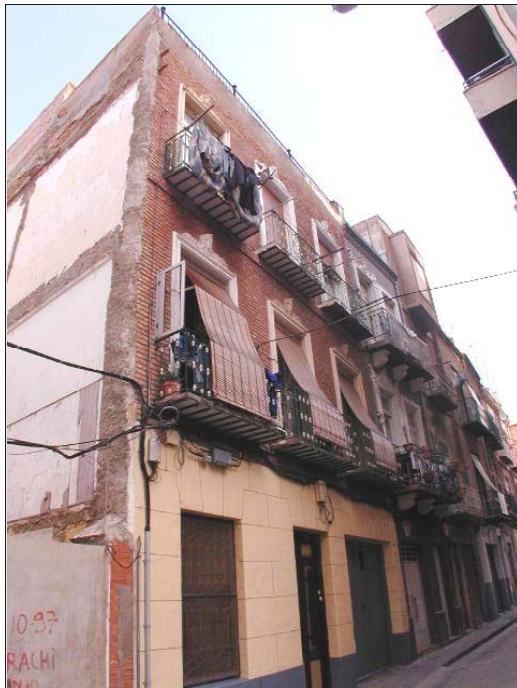
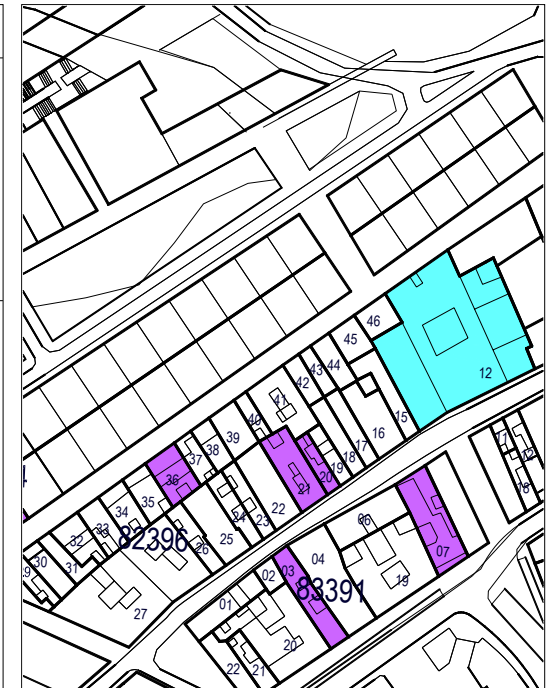
TIPO	ELEMENTO	UBICACIÓN	RÉGIMEN
• ELEMENTO	CABLES Y/O CAJAS DE INSTALACIONES	FACHADA	INCONVENIENTE
• ELEMENTO	CARPINTERÍA HUECO ACCESO	FACHADA: PB	DISCONFORME
• ELEMENTO	HIERROS Y OTROS ELEMENTOS	FACHADA	IMPROPIO
• ELEMENTO	REMATE SUPERIOR	CUBIERTA	DISCONFORME
• ELEMENTO	TENDEDEROS	FACHADA	INCONVENIENTE

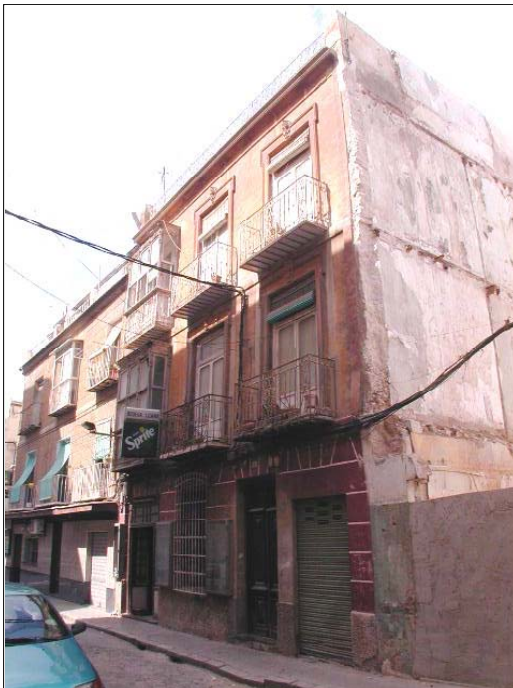
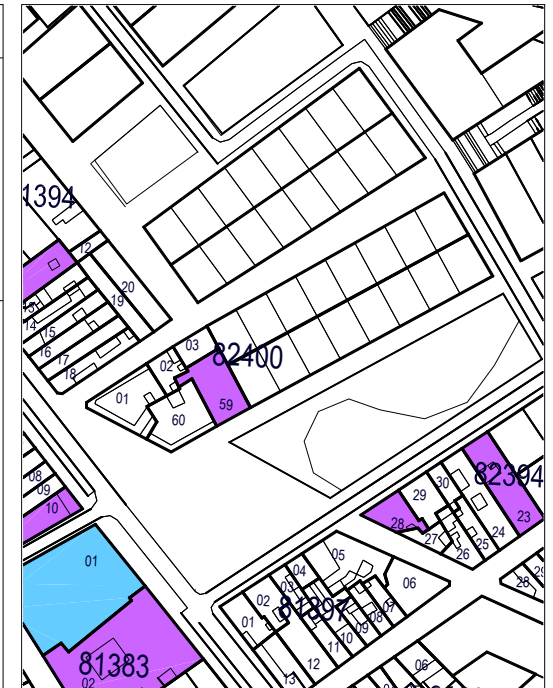
TIPO	ELEMENTO	UBICACIÓN	RÉGIMEN
• ELEMENTO	CABLES Y/O CAJAS DE INSTALACIONES	FACHADA	INCONVENIENTE
• ELEMENTO	HIERROS Y OTROS ELEMENTOS	FACHADA	INCONVENIENTE
• ELEMENTO	PERSIANA METÁLICA OPACA	FACHADA: PB	INCORRECTO
• ELEMENTO	REJAS	FACHADA: PB	DISCONFORME
• ELEMENTO	ROTULOS PERPENDICULARES A FACHADA	FACHADA: P1	IMPROPIO

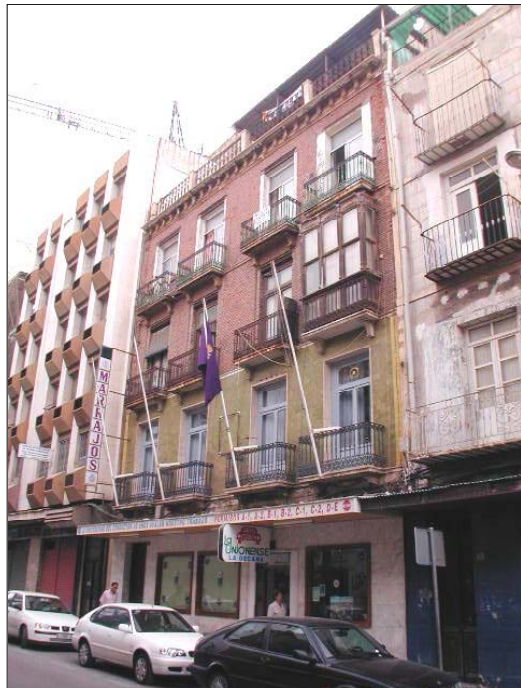
TIPO	ELEMENTO	UBICACIÓN	RÉGIMEN
• ELEMENTO	CABLES Y/O CAJAS DE INSTALACIONES	FACHADA	INCONVENIENTE
• ELEMENTO	COMPOSICIÓN Y ACABADO	FACHADA: PB	DISCONFORME
• ELEMENTO	HIERROS Y OTROS ELEMENTOS	FACHADA	INCONVENIENTE
• ELEMENTO	MARQUESINA	FACHADA: PB	IMPROPIO
• ELEMENTO	MASTILES	FACHADA: P1	DISCONFORME
• ELEMENTO	MATERIAL (APLACADO)	FACHADA: P1	IMPROPIO
• ELEMENTO	MATERIAL (APLACADO)	FACHADA: PB	DISCONFORME
• ELEMENTO	MIRADORES	FACHADA: P1 Y P3	DEFECTUOSO
• ELEMENTO	ROTULOS PERPENDICULARES A FACHADA	FACHADA: PB, P1 Y P2	IMPROPIO
• P. EDIFICADA	TEJADILLO	ÁTICO	IMPROPIO

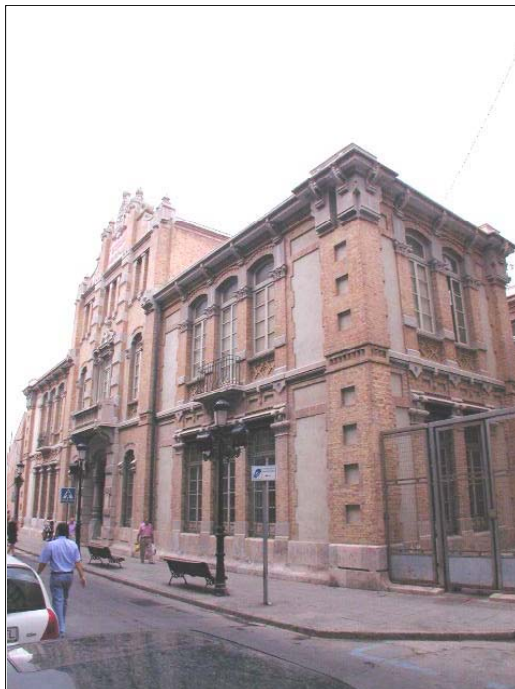
TIPO	ELEMENTO	UBICACIÓN	RÉGIMEN
• ELEMENTO	BAJANTE	FACHADA	INCONVENIENTE
• ELEMENTO	CABLES Y/O CAJAS DE INSTALACIONES	FACHADA	INCONVENIENTE
• ELEMENTO	PUERTA METÁLICA LADO NORTE	FACHADA: PB	IMPROPIO

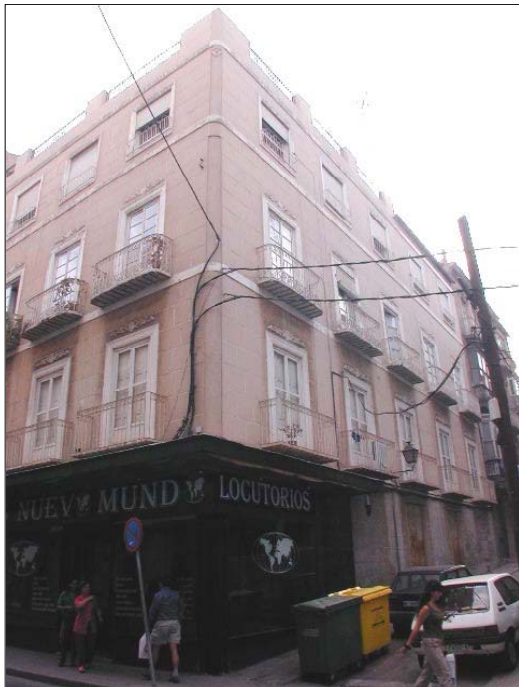
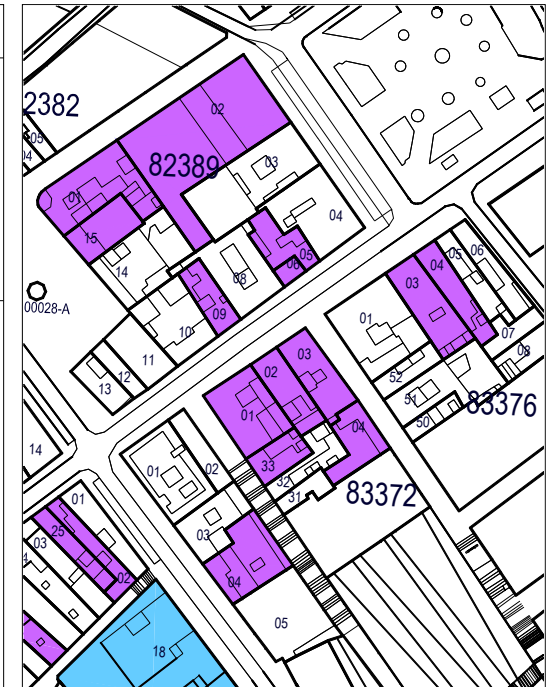
TIPO	ELEMENTO	UBICACIÓN	RÉGIMEN
• ELEMENTO	CABLES Y/O CAJAS DE INSTALACIONES	FACHADA	INCONVENIENTE
• ELEMENTO	COMPOSICIÓN Y ACABADO DEL	FACHADA: PB	DISCONFORME
• ELEMENTO	MARQUESINA	FACHADA: PB	IMPROPIO

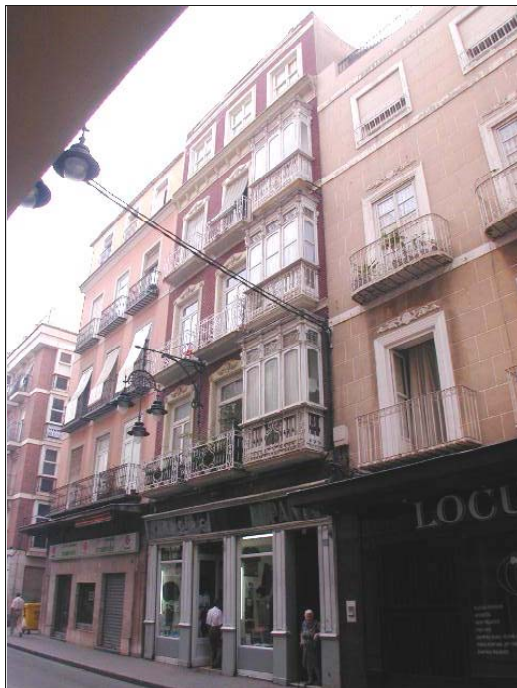
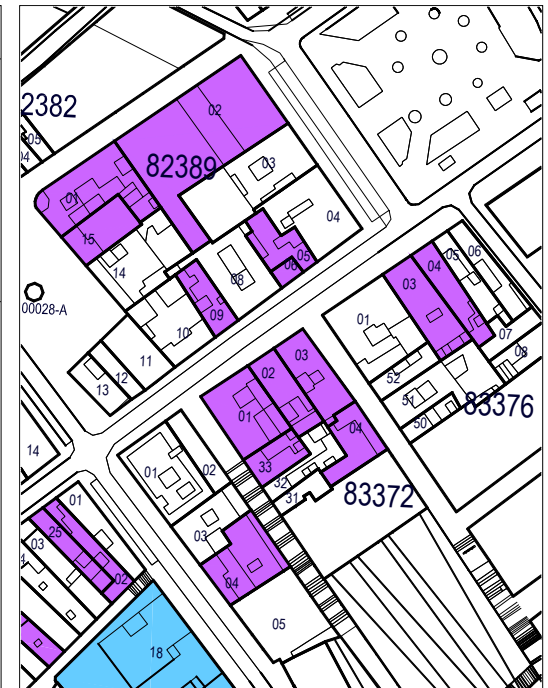
TIPO	ELEMENTO	UBICACIÓN	RÉGIMEN
• P. EDIFICADA	ÁTICO	ÁTICO	INCONVENIENTE
• ELEMENTO	CABLES Y/O CAJAS DE INSTALACIONES	FACHADA	INCONVENIENTE
• ELEMENTO	ROTULOS DE COMERCIO	FACHADA: PB	DEFECTUOSO

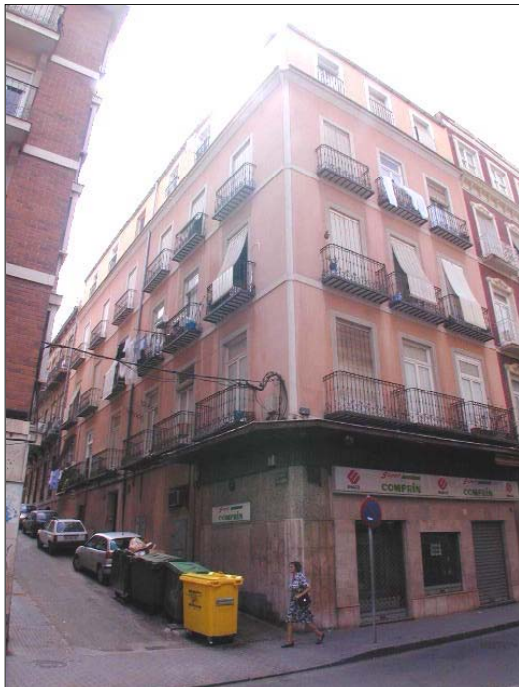
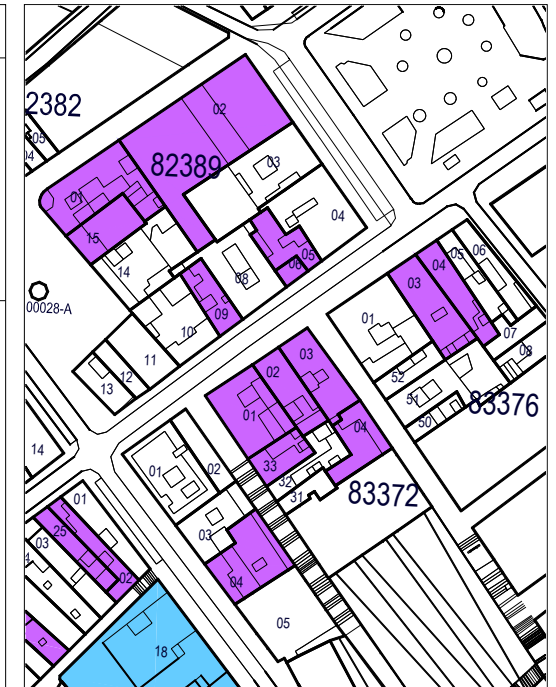
TIPO	ELEMENTO	UBICACIÓN	RÉGIMEN
• P. EDIFICADA	ÁTICO	ÁTICO	INCONVENIENTE
• ELEMENTO	BAJANTES	FACHADA	INCONVENIENTE
• ELEMENTO	CABLES Y/O CAJAS DE INSTALACIONES	FACHADA	INCONVENIENTE
• ELEMENTO	COMPOSICIÓN Y ACABADO	FACHADA: PB	DISCONFORME
• ELEMENTO	PERSIANAS METÁLICAS OPACAS	FACHADA: PB	INCORRECTO
• ELEMENTO	ROTULOS DE COMERCIO	FACHADA: PB	DISCONFORME
• ELEMENTO	SALIDA AIRE ACONDICIONADO	FACHADA	INCONVENIENTE
• ELEMENTO	SEÑALES TRÁFICO	FACHADA: PB	IMPROPIO
• ELEMENTO	TEJADILLO	FACHADA: PB	IMPROPIO
• ELEMENTO	TENDEDEROS	FACHADA	INCONVENIENTE
