### SITUACIÓN ACTUAL

#### DATOS GENERALES

DENOMINACIÓN.....	CASA
SUPERFICIE DEL SOLAR.....	159.0
SUPERFICIE CONSTRUIDA.....	627.0
PROPIEDAD.....	P.G.O.U.
NORMATIVA VIGENTE.....	
<b>USO Y VOLUMETRÍA</b>	
SÓTANO.....	SÍ
ALTURA EN FACHADA.....	B+2
ALTURA DOMINANTE (SEGÚN CATASTRO).....	04
USOS EN PLANTA BAJA.....	VIVIENDA
USOS EN PLANTAS SUPERIORES.....	VIVIENDA

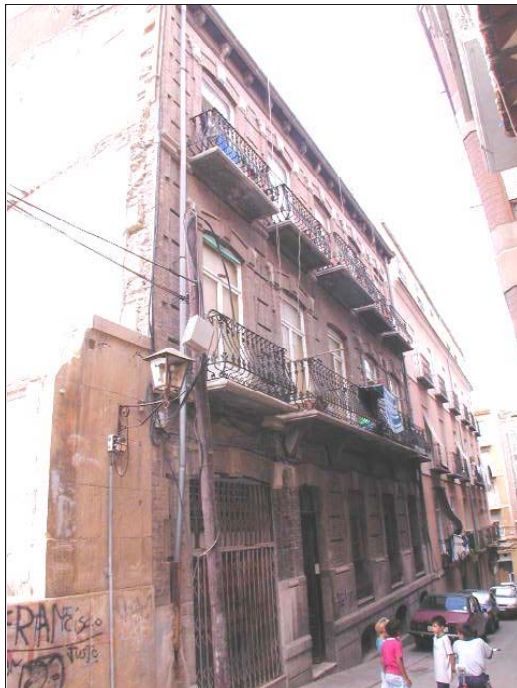
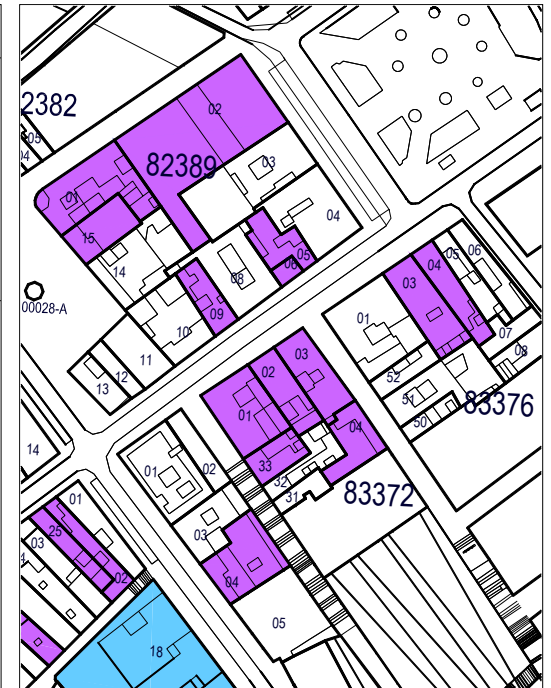
Edificio de viviendas estructurado en cinco ejes. El semisótano se abre a fachada con tres pequeñas ventanitas con arquillos hoy cegados. La planta baja arranca del semisótano a partir de la moldura que lo hace patente. Todo el zócalo es de piedra artificial.

El primer piso porta un balcón central corrido calzado por mensulas que abarca tres vanos. Los balcones de los extremos son todos exentos con cerrajerías de hierro con forma bulbosa. La última planta repite los balcones exentos. Las jambas y molduras de los huecos de fachada se coronan con arco rebajado y dovelas marcadas. La fachada es de ladrillo de la zona sobresaliendo alternativamente una hilera y esta rematada por una cornisa calzada con modillones.

TIPO	ELEMENTO	UBICACIÓN	RÉGIMEN
• ELEMENTO	ANTENAS	FACHADA Y CUBIERTA	INCONVENIENTE
• ELEMENTO	BAJANTES	FACHADA	INCONVENIENTE
• ELEMENTO	CABLES Y/O CAJAS DE INSTALACIONES	FACHADA	INCONVENIENTE
• ELEMENTO	HIERROS Y OTROS ELEMENTOS	FACHADA	IMPROPIO
• ELEMENTO	HUECOS CEGADOS	FACHADA: PB	INCORRECTO
• ELEMENTO	MATERIAL	FACHADA	DEFECTUOSO
• ELEMENTO	MIRADOR (PERDIDO)	FACHADA: P1	DEFECTUOSO
• ELEMENTO	REJAS	FACHADA: PB	DISCONFORME
• ELEMENTO	TENEDEROS	FACHADA	INCONVENIENTE

Originalmente el hueco central del primer piso estaba cerrado con un mirador de madera que en caso de actuación parcial en fachada deberá ser repuesto atendiendo al diseño original.

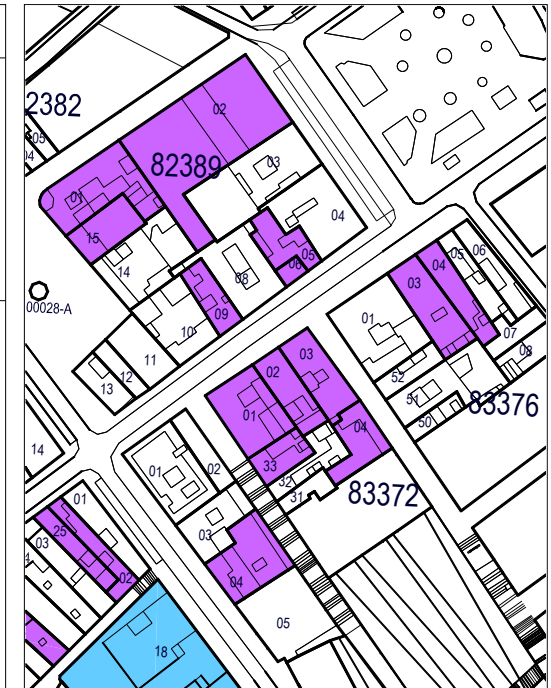
Edificio de viviendas estructurado en tres. Las dos primeras plantas presnetan mirador de madera en un extremo y balcones exentos con cerrajería de hierro en los otros dos. El último piso se abre con tes balcones. La fachada se remata con cornisa sobre modillones.

TIPO	ELEMENTO	UBICACIÓN	RÉGIMEN
• ELEMENTO	CABLES Y/O CAJAS DE INSTALACIONES	FACHADA	INCONVENIENTE
• ELEMENTO	HIERROS Y OTROS ELEMENTOS	FACHADA	IMPROPIO
• ELEMENTO	TENDEDEROS	FACHADA	INCONVENIENTE

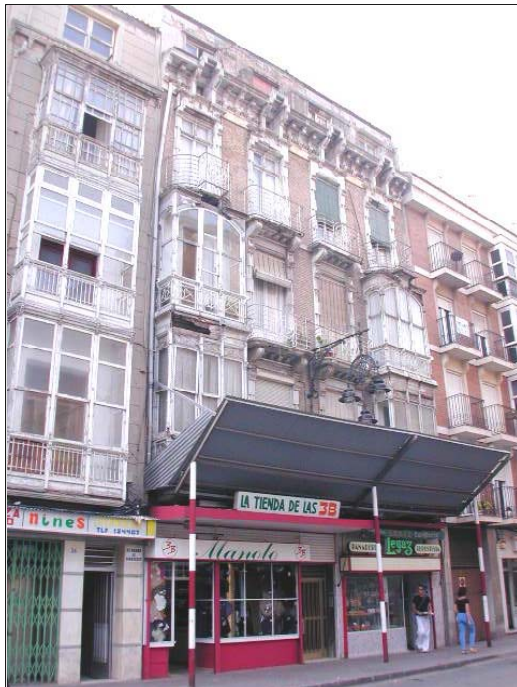
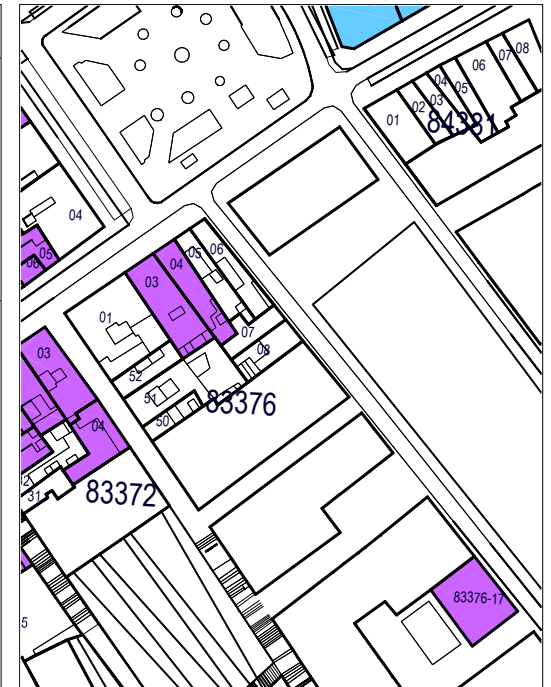
Edificio de viviendas estructurado en cuatro ejes. Miradores en los extremos plantas uno y dos. Balcones en el resto con jambas voluptuosas, losas con mensulas y cerrajería de hierro. La fachada es de ladrillo y está rematada por una potente cornisa con modillones. El ático es posterior.

TIPO	ELEMENTO	UBICACIÓN	RÉGIMEN
• P. EDIFICADA	ÁTICO	ÁTICO	INCONVENIENTE
• ELEMENTO	CARPINTERÍA MIRADORES	FACHADA: P1 Y P2	DEFECTUOSO
• ELEMENTO	COMPOSICIÓN Y ACABADO	FACHADA: PB	DISCONFORME
• ELEMENTO	MARQUESINA	FACHADA: PB	IMPROPIO
• ELEMENTO	MATERIAL	FACHADA: PB	DISCONFORME
• ELEMENTO	ROTULOS DE COMERCIOS	FACHADA: PB	DISCONFORME
• ELEMENTO	SALIENTE	FACHADA: PB	IMPROPIO
• ELEMENTO	TEJADILLO	FACHADA: PB	IMPROPIO

La adecuación del ático exige el retranqueo de este 3 metros de la línea de fachada y el tratamiento de los paramentos visibles desde el espacio público con idénticas calidades a las de la fachada.

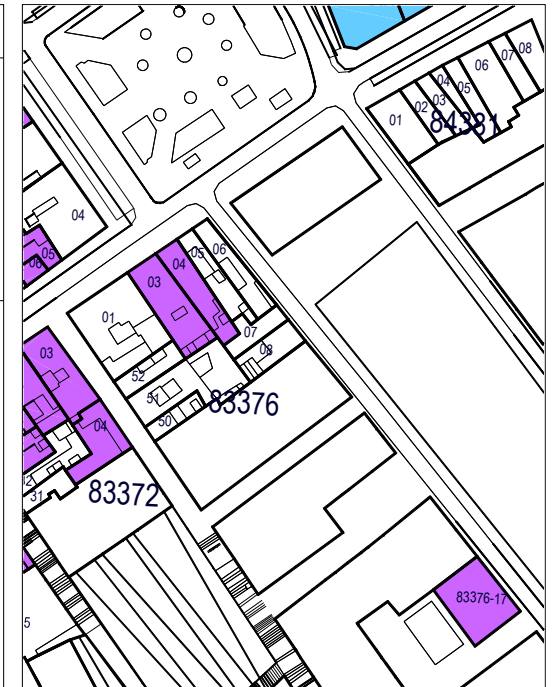
TIPO	ELEMENTO	UBICACIÓN	RÉGIMEN
• P. EDIFICADA	ÁTICO	ÁTICO	INCONVENIENTE
• ELEMENTO	BAJANTE	FACHADA	INCONVENIENTE
• ELEMENTO	CABLES Y/O CAJAS DE INSTALACIONES	FACHADA	INCONVENIENTE
• ELEMENTO	HIERROS Y OTROS ELEMENTOS	FACHADA	IMPROPIO
• ELEMENTO	RÓTULOS DE COMERCIO	FACHADA: PB	DISCONFORME
• ELEMENTO	RÓTULOS PERPENDICULARES A FACHADA	FACHADA: PB	IMPROPIO
• ELEMENTO	SALIENTE	FACHADA: PB	IMPROPIO

La adecuación del ático exige el retranqueo de este 3 metros de la línea de fachada y el tratamiento de los paramentos visibles desde el espacio público con idénticas calidades a las de la fachada.

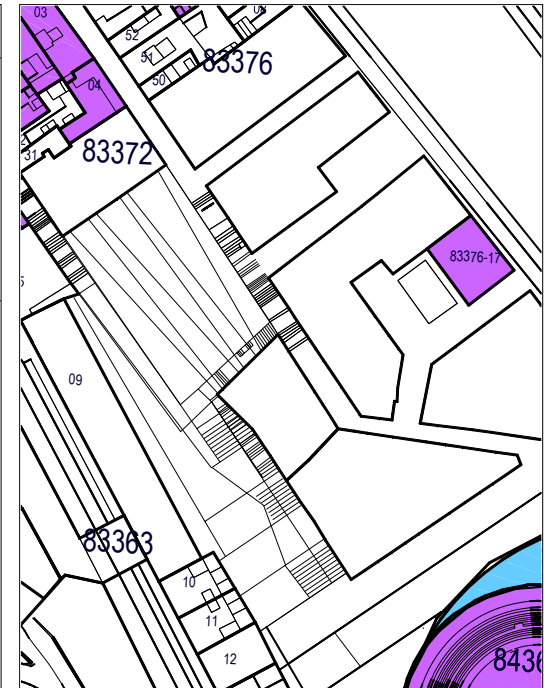
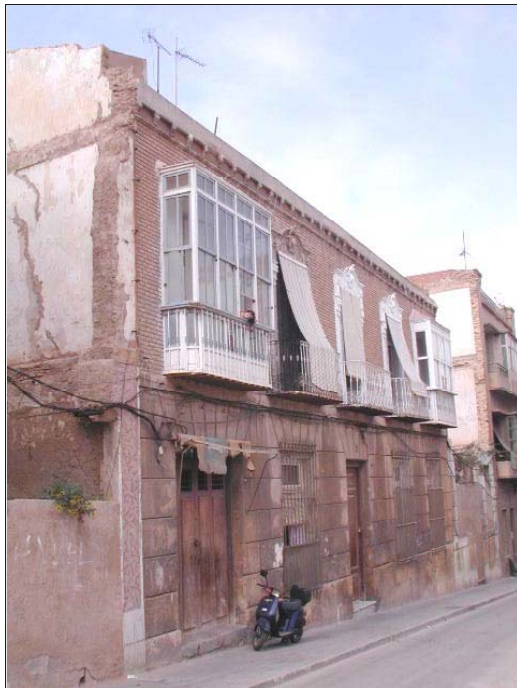
Edificio de viviendas estructurado en cinco ejes. Miradores e madera en los extremos y balcones con cerrajería de hierro. La decoración se concentra en la cerrajería, jambas de los balcones de piedra artificial y cornisa de remate. La fachada es de ladrillo visto de la zona en el primer piso y aplacado imitando sillar en el bajo.

TIPO	ELEMENTO	UBICACIÓN	RÉGIMEN
• ELEMENTO	ANTENAS	CUBIERTA	INCONVENIENTE
• ELEMENTO	CABLES Y/O CAJAS DE INSTALACIONES	FACHADA	INCONVENIENTE
• ELEMENTO	CORNISA	FACHADA: P1	INCORRECTO
• ELEMENTO	HIERROS Y OTROS ELEMENTOS	FACHADA	IMPROPIO
• ELEMENTO	MATERIAL	FACHADA	DEFECTUOSO
• ELEMENTO	MIRADOR	FACHADA: P1	DISCONFORME
• ELEMENTO	TOLDO	FACHADA: PB	IMPROPIO

La protección alcanza sólo a la fachada de la calle Angel.  
 La adecuación del mirador exige el cambio de material (aluminio por madera).

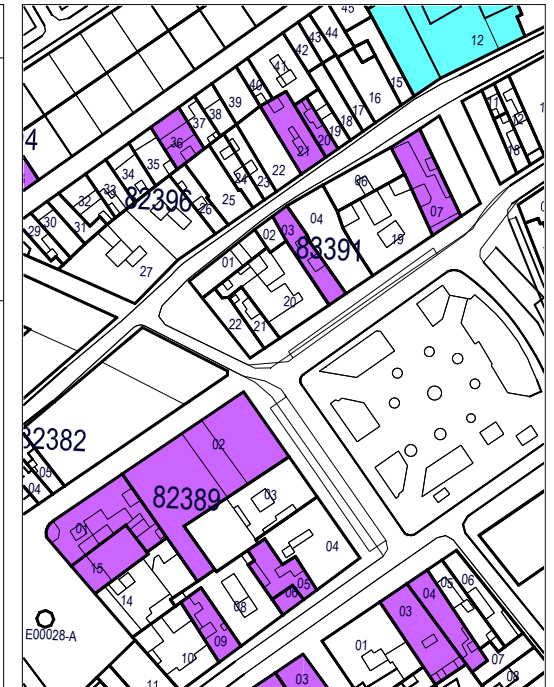
TIPO	ELEMENTO	UBICACIÓN	RÉGIMEN
• ELEMENTO	CABLES Y/O CAJAS DE INSTALACIONES	FACHADA	INCONVENIENTE
• ELEMENTO	CARPINTERÍA	FACHADA: PB	DISCONFORME
• ELEMENTO	COMPOSICIÓN Y ACABADO	FACHADA: PB	DISCONFORME
• ELEMENTO	HIERROS Y OTROS ELEMENTOS	FACHADA	IMPROPIO
• ELEMENTO	ROTULOS	FACHADA: P1, P2 Y P3	IMPROPIO
• ELEMENTO	TEJADILLO	FACHADA: PB	IMPROPIO
•

La protección no se aplica a la fachada de la calle Saura

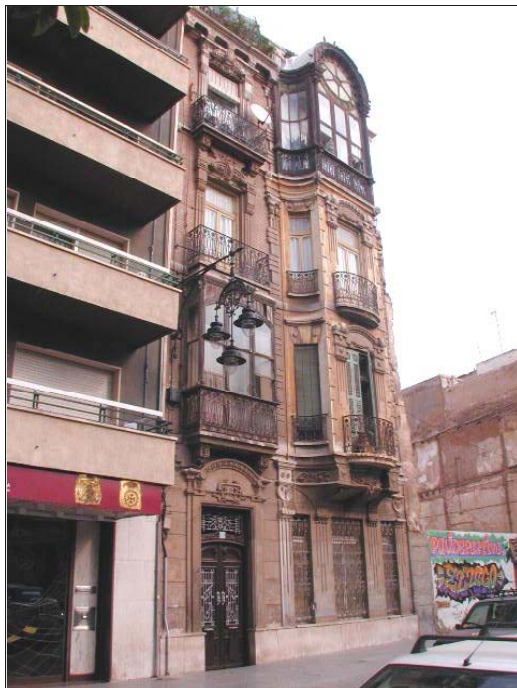
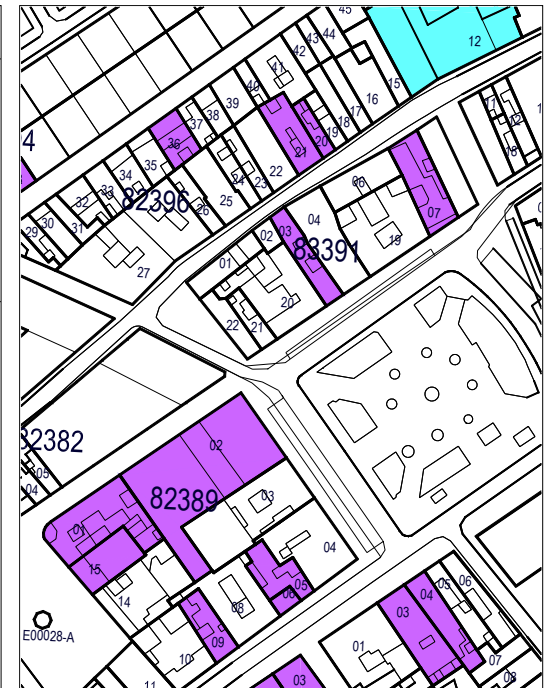
TIPO	ELEMENTO	UBICACIÓN	RÉGIMEN
• ELEMENTO	ANTENAS	FACHADA: P3	INCONVENIENTE
• ELEMENTO	CABLES Y/O CAJAS DE INSTALACIONES	FACHADA	INCONVENIENTE
• ELEMENTO	CARPINTERÍA	FACHADA	DEFECTUOSO
• P. EDIFICADA	CONSTRUCCIÓN CON TEJADILLO SOBRE	ÁTICO	INCONVENIENTE
• ELEMENTO	HIERROS Y OTROS ELEMENTOS	FACHADA	IMPROPIO
• ELEMENTO	SALIDA HUMOS	ÁTICO	INCONVENIENTE

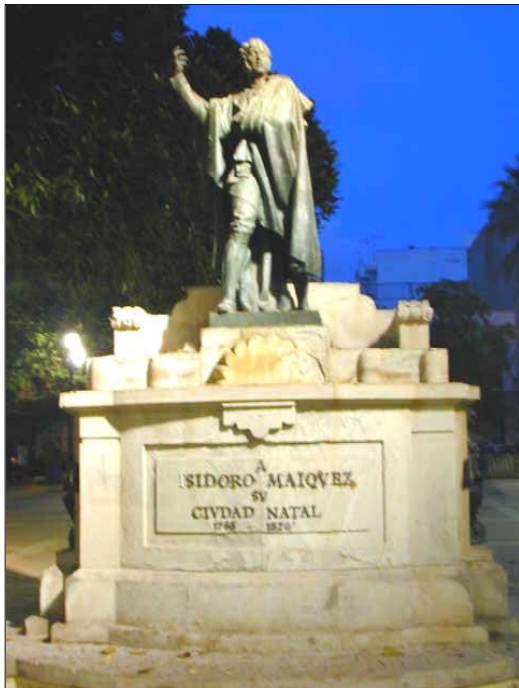
Rehecho a partir del vaciado de la obra primitiva

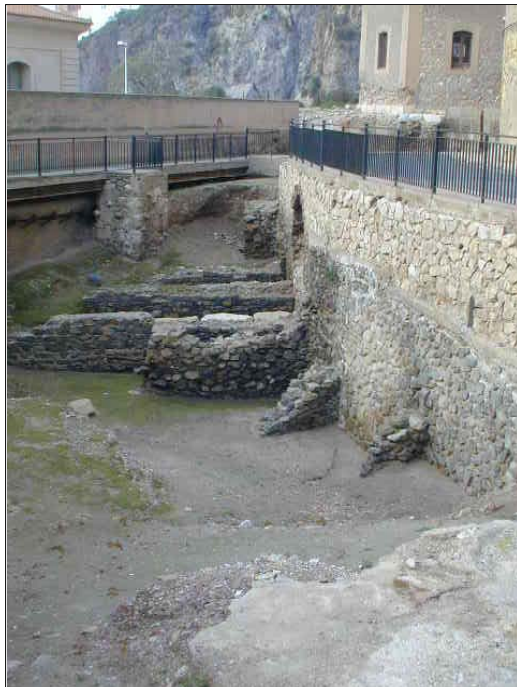
Contiene los elementos número 133, 105, 132 del PGOU. Arquitecto Ros. (PEREZ ROJAS, 1986, 443). Rehabilitada en la década de los 80, actualmente es sede de instalaciones del Ayuntamiento de Cartagena. En este recinto San Diego Nº 23, se realizaron dos intervenciones: una en la muralla Púnica y la segunda en el patio del colegio, con el nº de expediente 41/87.
