### SITUACIÓN ACTUAL

### PROPUESTA DE ACTUACIÓN

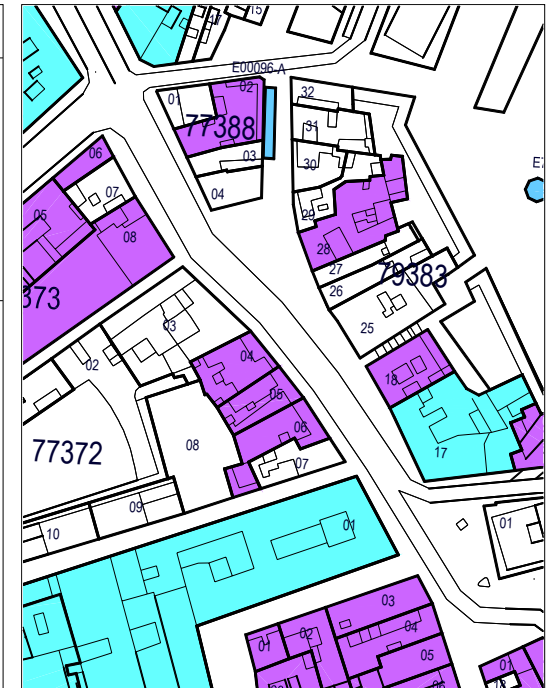
TIPO	ELEMENTO	UBICACIÓN
• ELEMENTO	CARPINTERÍA	INTERIOR
• ELEMENTO	CERRAJERÍA	FACHADA: P1, P2 Y P3
• ELEMENTO	JAMBAS DE HUECOS	FACHADA: P1, P2 Y P3
• ELEMENTO	MIRADORES	FACHADA: P1, P2 Y P3
• ELEMENTO	MOLDURAS EN HUECOS	FACHADA: P1, P2 Y P3
•

Edificio de viviendas estructurado en cuatro ejes. La fachada original con ladrillo rojo dibujado se rehizo en 1906 (V. Beltri). Presenta miradores de madera de diferente diseño en cada planta en el eje externo derecho. Balcón corrido con cerrajería de fundición en los dos ejes centrales de la primera y segunda planta. El resto de balcones exentos con idéntica calidad en la cerrajería. La última planta se abre con ventanas, considerándose un altillo o buhardilla.

TIPO	ELEMENTO	UBICACIÓN	RÉGIMEN
• ELEMENTO	BAJANTE	FACHADA	INCONVENIENTE
• ELEMENTO	CABLES Y/O CAJAS DE INSTALACIONES	FACHADA	INCONVENIENTE
• ELEMENTO	COMPOSICIÓN Y ACABADO	FACHADA: PB	DISCONFORME
• ELEMENTO	HIERROS Y OTROS ELEMENTOS	FACHADA	IMPROPIO
• ELEMENTO	MATERIAL (APLACADO)	FACHADA: PB	DISCONFORME
•

RÉGIMEN URBANÍSTICO.....	CONSERVACIÓN OBLIGATORIA
RÉGIMEN DE PROTECCIÓN.....	GRADO 3 (AMBIENTAL)
AFECCIÓN POR ENTORNO BIC.....	-
ZONA DE CONTROL ARQUEOLÓGICO.....	ZONA B
RÉGIMEN DE LOS ELEMENTOS DE INTERÉS.....	SE APLICARÁ LO ESPECIFICADO EN LAS NORMAS GENERALES
NÚMERO DE PLANTAS EN FACHADA.....	B+4
NÚMERO DE PLANTAS TOTAL PERMITIDAS.....	B+4
USO CARACTERÍSTICO.....	RESIDENCIAL
GESTIÓN.....	EJECUCIÓN DIRECTA

La fachada de la calle Intendencia no queda afectada por la protección

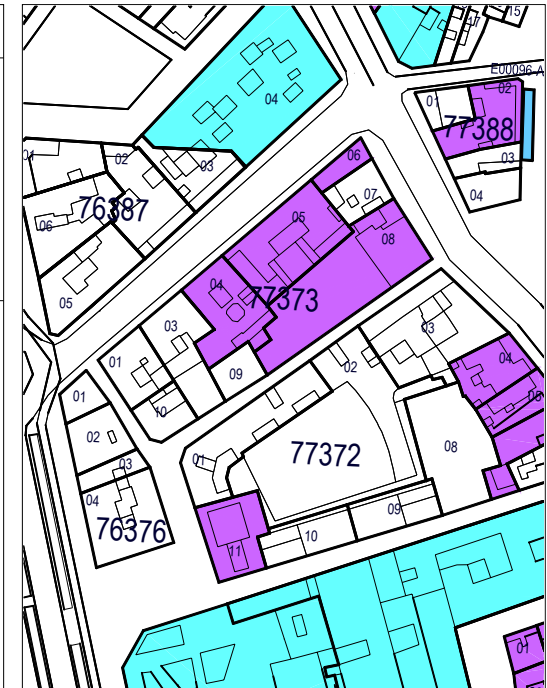
TIPO	ELEMENTO	UBICACIÓN
• ELEMENTO	ESCUDO DE FELIPE II	FACHADA: PB
• ELEMENTO	PORTADA CON ESCUDO	FACHADA: PB
•

Fachada lateral de la casa Cuartel del Rey ( continuación de la parcela 10). Al realizar unas obras de demolición en 1996 se ha documentado en su interior parte de la arcada del patio central de esta antigua edificación. Sólo se conserva la portada y escudo barroco, (XVII y XVIII).

RÉGIMEN URBANÍSTICO.....	CONSERVACIÓN OBLIGATORIA
RÉGIMEN DE PROTECCIÓN.....	GRADO 3 (AMBIENTAL)
AFECCIÓN POR ENTORNO BIC.....	-
ZONA DE CONTROL ARQUEOLÓGICO.....	ZONA B
RÉGIMEN DE LOS ELEMENTOS DE INTERÉS.....	SE APLICARÁ LO ESPECIFICADO EN LAS NORMAS GENERALES
NÚMERO DE PLANTAS EN FACHADA.....	B+5
NÚMERO DE PLANTAS TOTAL PERMITIDAS.....	B+5
USO CARACTERÍSTICO.....	RESIDENCIAL
GESTIÓN.....	EJECUCIÓN DIRECTA

La nueva construcción deberá integrar y dejar a la vista los arcos y bóvedas que se conservan en PB y P1. El resto no queda afectado por la protección

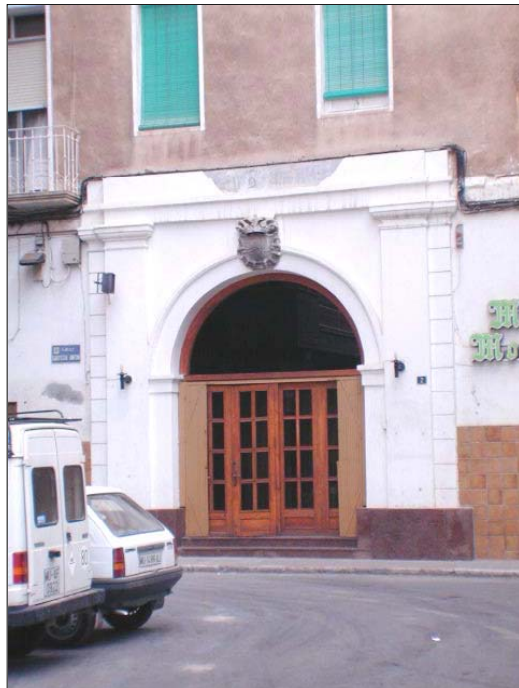
TIPO	ELEMENTO	UBICACIÓN
• ELEMENTO	CERRAJERÍA	FACHADA: P1, P2 Y P3
• ELEMENTO	CORNISA Y MODILLONES	FACHADA: P3
• ELEMENTO	LOSAS Y MENSULAS	FACHADA: P1, P2 Y P3
• ELEMENTO	RECERCADO DE HUECO	FACHADA: P1, P2 Y P3

Edificio de viviendas estructurado en cinco ejes con ático. Balcones en todos ellos con recercos, losas sobre ménsulas y cerrajería de hierro. La fachada es de ladrillo con con esquinazos en los bordes y rematada a la altura de la planta tercera por potente cornisa calzada con modillones.

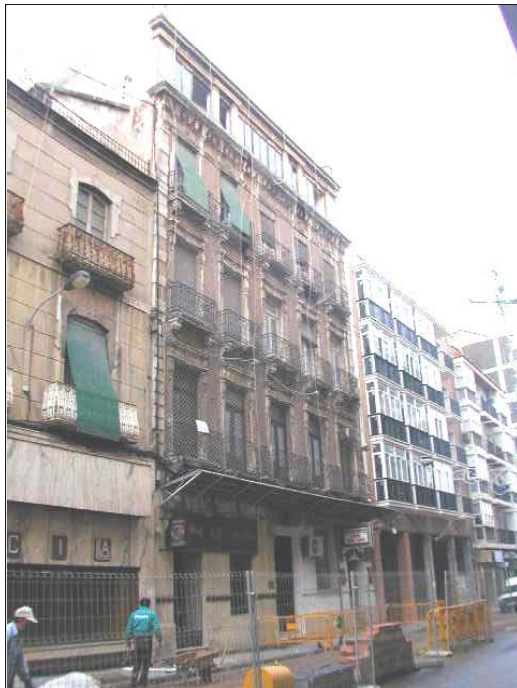
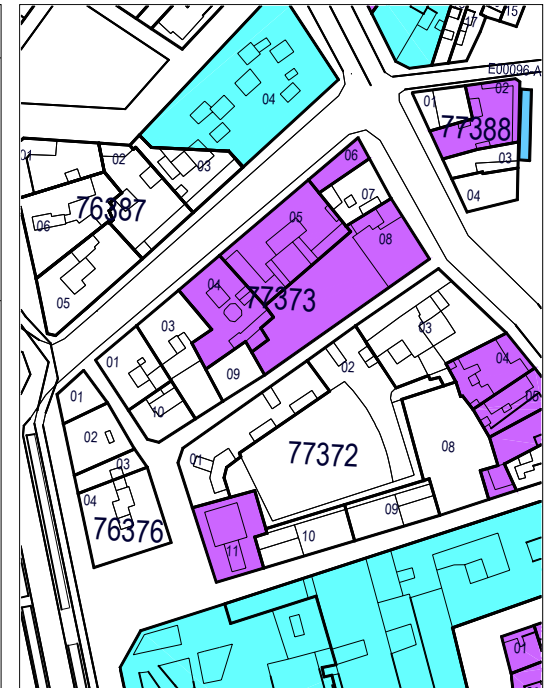
TIPO	ELEMENTO	UBICACIÓN	RÉGIMEN
• ELEMENTO	CABLES Y/O CAJAS DE INSTALACIONES	FACHADA	INCONVENIENTE
• ELEMENTO	COMPOSICIÓN Y ACABADO	FACHADA: PB	DISCONFORME
• ELEMENTO	HIERROS Y OTROS ELEMENTOS	FACHADA	IMPROPIO
• ELEMENTO	MARQUESINA	FACHADA: PB	IMPROPIO
• ELEMENTO	MATERIAL	FACHADA	DEFECTUOSO
• ELEMENTO	REJAS	FACHADA: PB	DISCONFORME
• ELEMENTO	ROTULOS DE COMERCIOS	FACHADA: PB	DISCONFORME
• ELEMENTO	ROTULOS PERPENDICULARES A FACHADA	FACHADA: PB	IMPROPIO
• ELEMENTO	SALIDA AIRE ACONDICIONADO	FACHADA: PB	INCONVENIENTE
• P. EDIFICADA	ÁTICO	ÁTICO	INCONVENIENTE

RÉGIMEN URBANÍSTICO.....	CONSERVACIÓN OBLIGATORIA
RÉGIMEN DE PROTECCIÓN.....	GRADO 3 (AMBIENTAL)
AFECCIÓN POR ENTORNO BIC.....	-
ZONA DE CONTROL ARQUEOLÓGICO.....	ZONA B
RÉGIMEN DE LOS ELEMENTOS DE INTERÉS.....	SE APLICARÁ LO ESPECIFICADO EN LAS NORMAS GENERALES
NÚMERO DE PLANTAS EN FACHADA.....	B+3+ÁTICO
NÚMERO DE PLANTAS TOTAL PERMITIDAS.....	B+3+A
USO CARACTERÍSTICO.....	RESIDENCIAL
GESTIÓN.....	EJECUCIÓN DIRECTA

La adecuación del ático exige el retranqueo de este 3 metros de la línea de fachada y el tratamiento de los paramentos visibles desde el espacio público con idénticas calidades a las de la fachada.

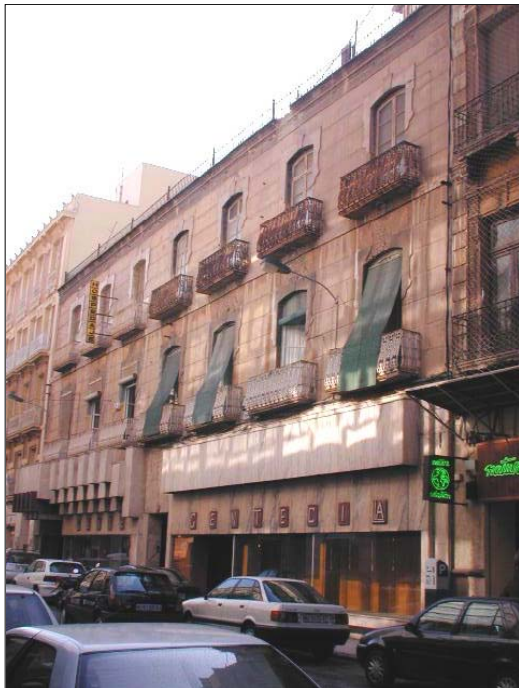
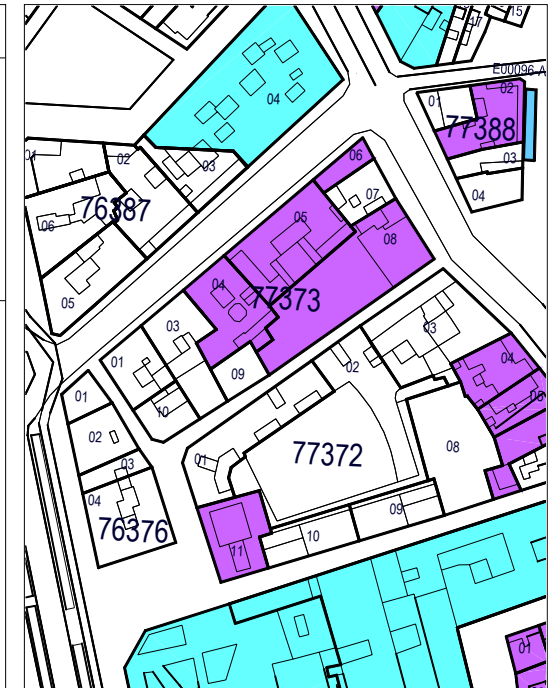
TIPO	ELEMENTO	UBICACIÓN
• ELEMENTO	CERRAJERÍA	FACHADA: P1 Y P2
• P. EDIFICADA	ESCALERA	INTERIOR
• P. EDIFICADA	VESTÍBULO	INTERIOR: PB

Edificio de viviendas estructurado en siete ejes. Balcón con cerrajería de fundición de bello diseño y forma bulbosa. Fachada revocada con franjas horizontales remarcadas, rematada con cornisa. Jambas en los balcones planas. En el interior, conserva un amplio vestíbulo y una bella escalera con forma elíptica.

TIPO	ELEMENTO	UBICACIÓN	RÉGIMEN
• ELEMENTO	BAJANTE	FACHADA	INCONVENIENTE
• ELEMENTO	CABLES Y/O CAJAS DE INSTALACIONES	FACHADA	INCONVENIENTE
• ELEMENTO	CARPINTERÍA	FACHADA	DEFECTUOSO
• ELEMENTO	COMPOSICIÓN Y ACABADO	FACHADA: PB	DISCONFORME
• ELEMENTO	CORNISA	FACHADA: P2	DEFECTUOSO
• ELEMENTO	FAROLAS	FACHADA	IMPROPIO
• ELEMENTO	HIERROS Y OTROS ELEMENTOS	FACHADA	IMPROPIO
• ELEMENTO	MATERIAL	FACHADA: PB	DISCONFORME
• ELEMENTO	MATERIAL	FACHADA: P1 Y P2	DEFECTUOSO
• ELEMENTO	PANELES Y SALIENTES	FACHADA: PB	IMPROPIO
• ELEMENTO	POSTES Y VERJA	ÁTICO	DISCONFORME
• ELEMENTO	ROTULOS DE COMERCIO	FACHADA: PB	DISCONFORME
• ELEMENTO	ROTULOS PERPENDICULARES A FACHADA	FACHADA: P2	IMPROPIO

RÉGIMEN URBANÍSTICO.....	CONSERVACIÓN OBLIGATORIA
RÉGIMEN DE PROTECCIÓN.....	GRADO 3 (AMBIENTAL)
AFECCIÓN POR ENTORNO BIC.....	-
ZONA DE CONTROL ARQUEOLÓGICO.....	ZONA B
RÉGIMEN DE LOS ELEMENTOS DE INTERÉS.....	SE APLICARÁ LO ESPECIFICADO EN LAS NORMAS GENERALES
NÚMERO DE PLANTAS EN FACHADA.....	B+2
NÚMERO DE PLANTAS TOTAL PERMITIDAS.....	B+2+2A
USO CARACTERÍSTICO.....	RESIDENCIAL
GESTIÓN.....	EJECUCIÓN DIRECTA

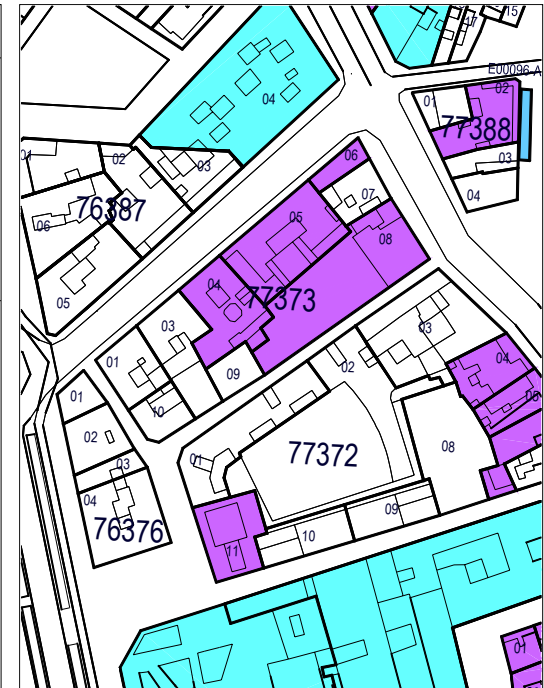
TIPO	ELEMENTO	UBICACIÓN
• ELEMENTO	CERRAJERÍA	FACHADA: P1, P2, P3 Y P4
• ELEMENTO	CORNISA Y MODILLONES	FACHADA: P4
• ELEMENTO	LOSAS Y MENSULAS	FACHADA: P2 Y P3
• ELEMENTO	MOLDURAS	FACHADA

Edificio en esquina. Hacla la calle Puertas de Murcia estructurado en dos ejes. Balcones exentos en plantas dos y tres con cerrajería. Ventanas en el cuarto. Hacia la Plaza Castellini cinco ejes con balcones en todos los huecos de las mismas características que los anteriores. Fachada de ladrillo rematada por cornisa.

Solo se conserva la fachada original. El resto fue construido como una edificación de nueva planta junto al nº 15 de Puertas de Murcia. Arquitecto Rico. ( PÉREZ ROJAS. 1986.384).

TIPO	ELEMENTO	UBICACIÓN	RÉGIMEN
• ELEMENTO	CABLES Y/O CAJAS DE INSTALACIONES	FACHADA	INCONVENIENTE
• ELEMENTO	CARTELES PUBLICITARIOS	FACHADA: P1 Y P2	IMPROPIO
• ELEMENTO	HIERROS Y OTROS ELEMENTOS	FACHADA	IMPROPIO
• ELEMENTO	MATERIAL (APLACADO)	FACHADA: PB	DISCONFORME
• ELEMENTO	PERSIANA METÁLICA OPACA	FACHADA: PB	INCORRECTO
• ELEMENTO	ROTULOS PERPENDICULARES A FACHADA	FACHADA: PB, P1	IMPROPIO
• ELEMENTO	SALIDA AIRE ACONDICIONADO	FACHADA	INCONVENIENTE

RÉGIMEN URBANÍSTICO.....	CONSERVACIÓN OBLIGATORIA
RÉGIMEN DE PROTECCIÓN.....	GRADO 3 (AMBIENTAL)
AFECCIÓN POR ENTORNO BIC.....	-
ZONA DE CONTROL ARQUEOLÓGICO.....	ZONA B
RÉGIMEN DE LOS ELEMENTOS DE INTERÉS.....	SE APLICARÁ LO ESPECIFICADO EN LAS NORMAS GENERALES
NÚMERO DE PLANTAS EN FACHADA.....	B+4
NÚMERO DE PLANTAS TOTAL PERMITIDAS.....	B+4
USO CARACTERÍSTICO.....	RESIDENCIAL
GESTIÓN.....	EJECUCIÓN DIRECTA

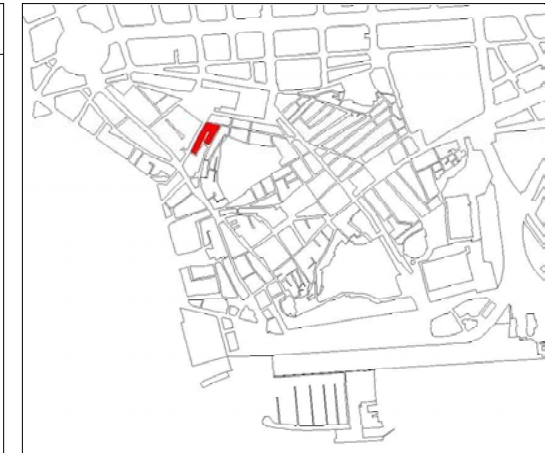
Edificio de viviendas estructurado en seis ejes. Balcón exento con cerrajería de hierro sobre mensulas. Jambas de piedra artificial con copete curvo. La tercera planta ha sido totalmente alterada cerrando los huecos de los balcones con miradores de obra.

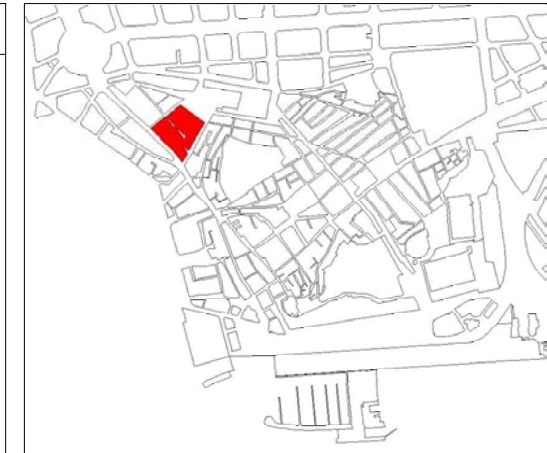
Edificio de viviendas estructurado en tres ejes. Mirador de madera en el eje izquierdo de la segunda planta. Balcón exento con cerrajería de hierro en el resto de huecos. Guardapolvos de piedra artificial con decoración ecléctica en los balcones. Fachada de ladrillo car vista rematada con cornisa sobre modillones. Coincide con el número 217 del PGOU

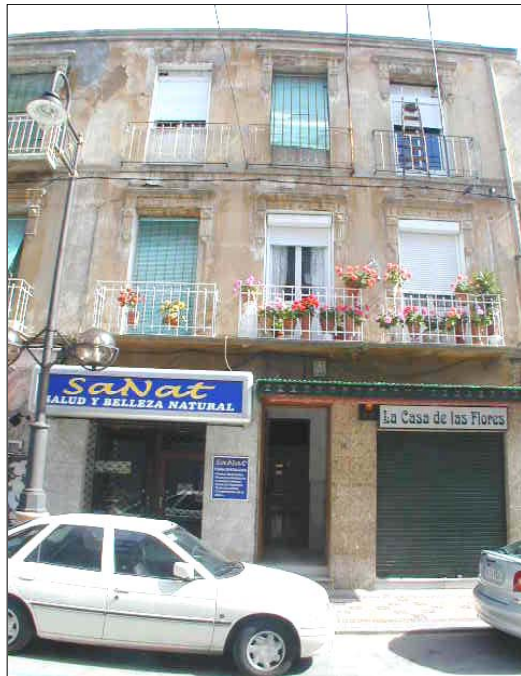
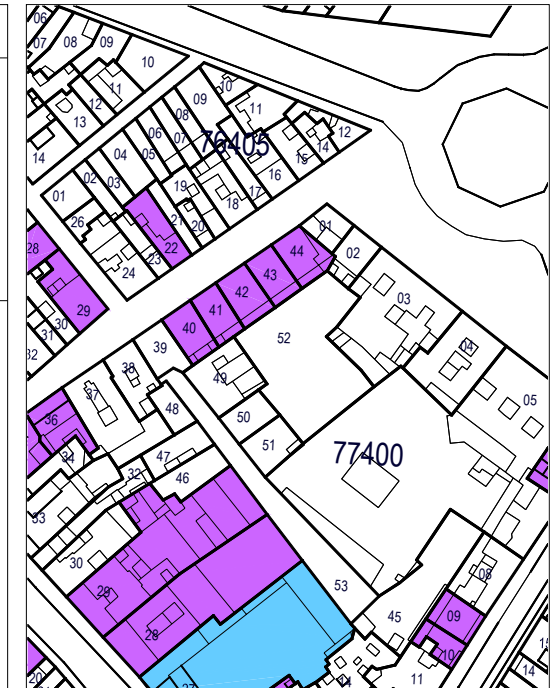
TIPO	ELEMENTO	UBICACIÓN	RÉGIMEN
• ELEMENTO	ANTENAS	CUBIERTA	INCONVENIENTE
• ELEMENTO	CABLES Y/O CAJAS DE INSTALACIONES	FACHADA: PB Y P1	INCONVENIENTE
• ELEMENTO	CAJAS DE PERSIANAS DE GUÍA	FACHADA: P1 Y P2	IMPROPIO
• ELEMENTO	ENFOSCADO	FACHADA: P1 Y P2	DEFECTUOSO
• ELEMENTO	HIERROS Y OTROS ELEMENTOS	FACHADA: P2	IMPROPIO
• ELEMENTO	MARQUESINA	FACHADA: PB	IMPROPIO
• ELEMENTO	MATERIAL DE FACHADA	FACHADA: PB	DISCONFORME
• ELEMENTO	PERSIANA METÁLICA OPACA	FACHADA: PB	INCORRECTO
• ELEMENTO	ROTULOS DE COMERCIO	FACHADA: PB	DISCONFORME

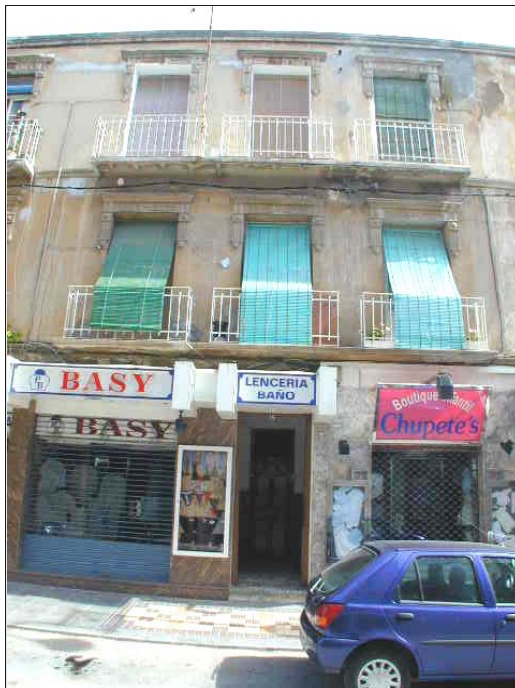
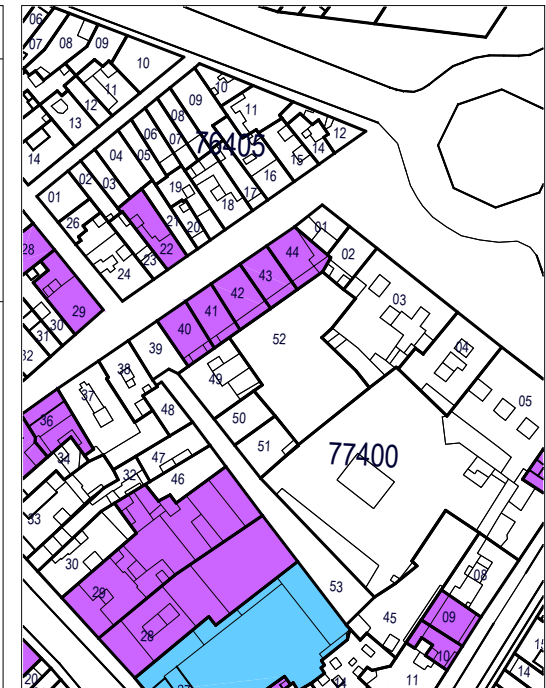
TIPO	ELEMENTO	UBICACIÓN	RÉGIMEN
• ELEMENTO	ANTENAS	CUBIERTA	INCONVENIENTE
• ELEMENTO	CABLES Y/O CAJAS DE INSTALACIONES	FACHADA: PB Y P1	INCONVENIENTE
• ELEMENTO	COMPOSICIÓN Y ACABADO DEL	FACHADA: PB	DISCONFORME
• ELEMENTO	ENFOSCADO	FACHADA: P1 Y P2	DEFECTUOSO
• ELEMENTO	HIERROS Y OTROS ELEMENTOS	FACHADA: P2	IMPROPIO
• ELEMENTO	MARQUESINA	FACHADA: PB	IMPROPIO
• ELEMENTO	ROTULOS DE COMERCIO	FACHADA: PB	DISCONFORME

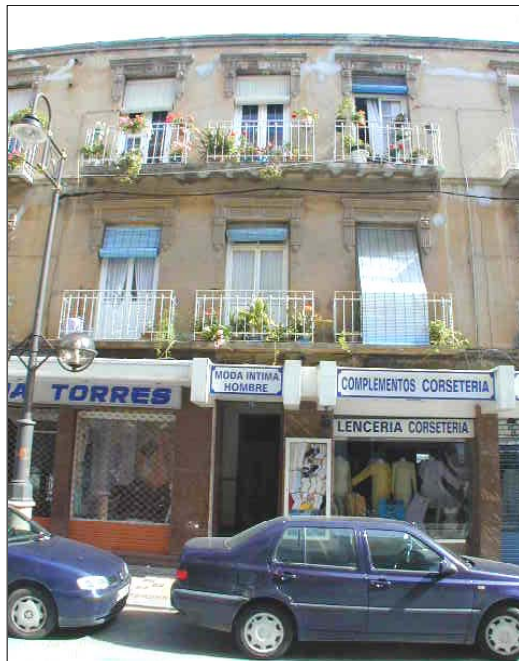
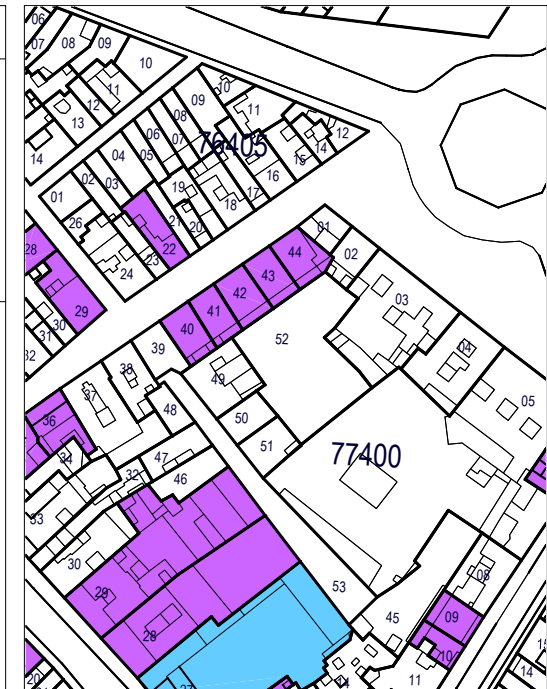
TIPO	ELEMENTO	UBICACIÓN	RÉGIMEN
• ELEMENTO	ANTENAS	CUBIERTA	INCONVENIENTE
• ELEMENTO	CABLES Y/O CAJAS DE INSTALACIONES	FACHADA: PB, P1 Y P2	INCONVENIENTE
• ELEMENTO	COMPOSICIÓN Y ACABADO DEL	FACHADA: PB	DISCONFORME
• ELEMENTO	ENFOSCADO	FACHADA: P1 Y P2	DEFECTUOSO
• ELEMENTO	HIERROS Y OTROS ELEMENTOS	FACHADA: P2	IMPROPIO
• ELEMENTO	MARQUESINA	FACHADA: PB	IMPROPIO
• ELEMENTO	ROTULOS DE COMERCIO	FACHADA: PB	DISCONFORME

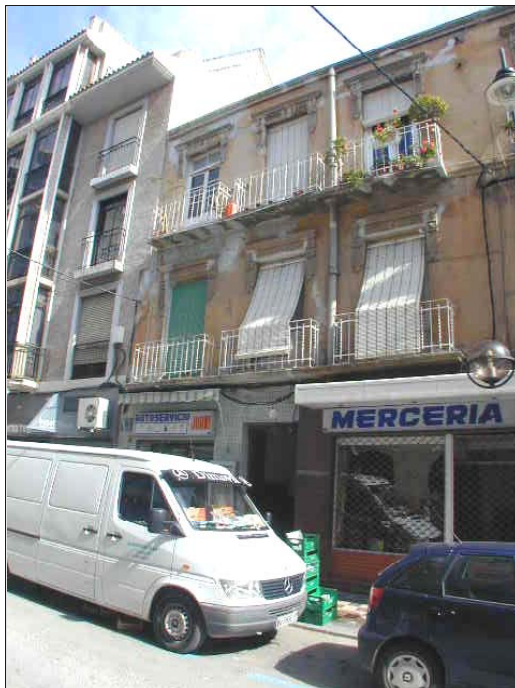
TIPO	ELEMENTO	UBICACIÓN	RÉGIMEN
• ELEMENTO	ANTENAS	CUBIERTA	INCONVENIENTE
• ELEMENTO	BAJANTE	FACHADA: P1 Y P2	INCONVENIENTE
• ELEMENTO	CABLES Y/O CAJAS DE INSTALACIONES	FACHADA: PB, P1 Y P2	INCONVENIENTE
• ELEMENTO	COMPOSICIÓN Y ACABADO DEL	FACHADA: PB	DISCONFORME
• ELEMENTO	ENFOSCADO	FACHADA: P1 Y P2	DEFECTUOSO
• ELEMENTO	HIERROS Y OTROS ELEMENTOS	FACHADA: P2	IMPROPIO
• ELEMENTO	MARQUESINA	FACHADA: PB	IMPROPIO
• ELEMENTO	ROTULOS DE COMERCIO	FACHADA: PB	DISCONFORME

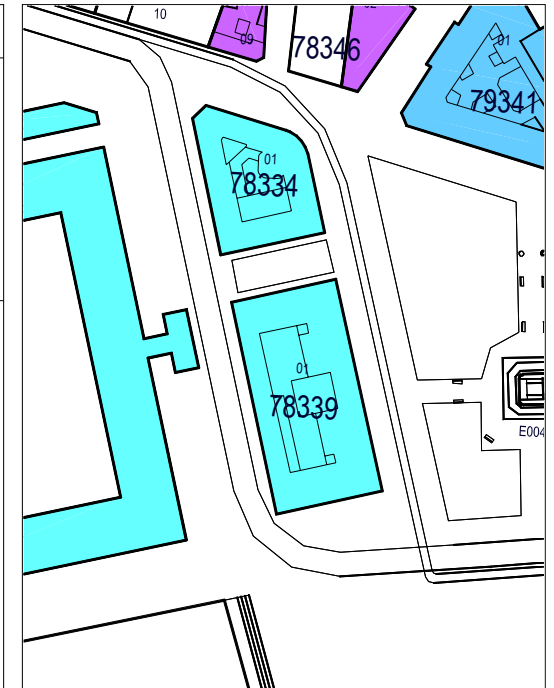
TIPO	ELEMENTO	UBICACIÓN	RÉGIMEN
• ELEMENTO	ANTENAS	CUBIERTA	INCONVENIENTE

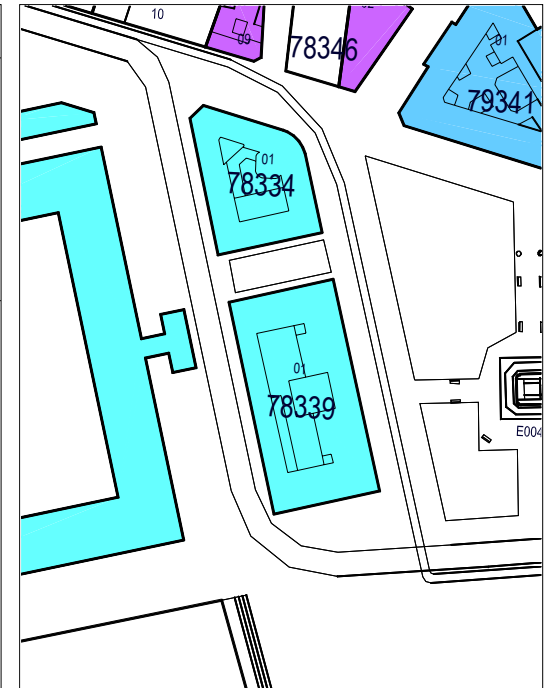
TIPO	ELEMENTO	UBICACIÓN	RÉGIMEN
• ELEMENTO	ANTENAS	CUBIERTA	INCONVENIENTE
•

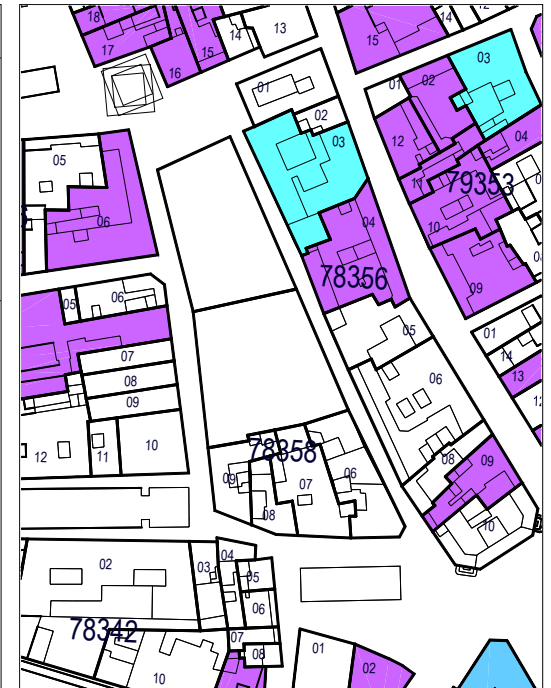
TIPO	ELEMENTO	UBICACIÓN	RÉGIMEN
• ELEMENTO	CABLES Y/O CAJAS DE INSTALACIONES	FACHADA	INCONVENIENTE

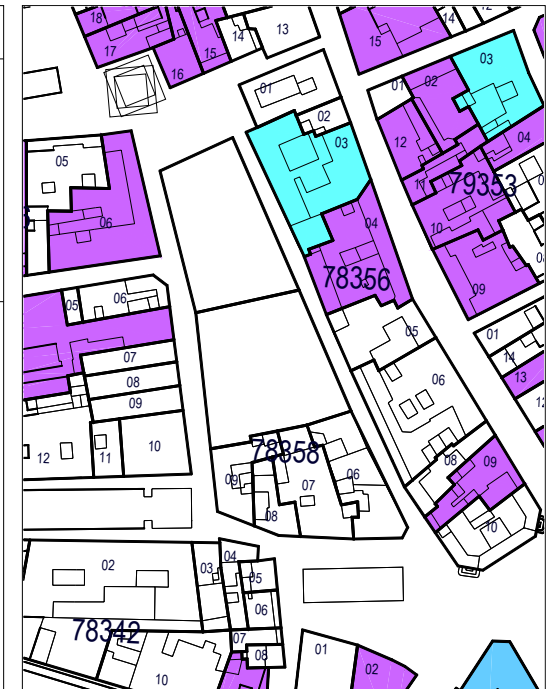
TIPO	ELEMENTO	UBICACIÓN	RÉGIMEN
• ELEMENTO	CABLES Y/O CAJAS DE INSTALACIONES	FACHADA	INCONVENIENTE

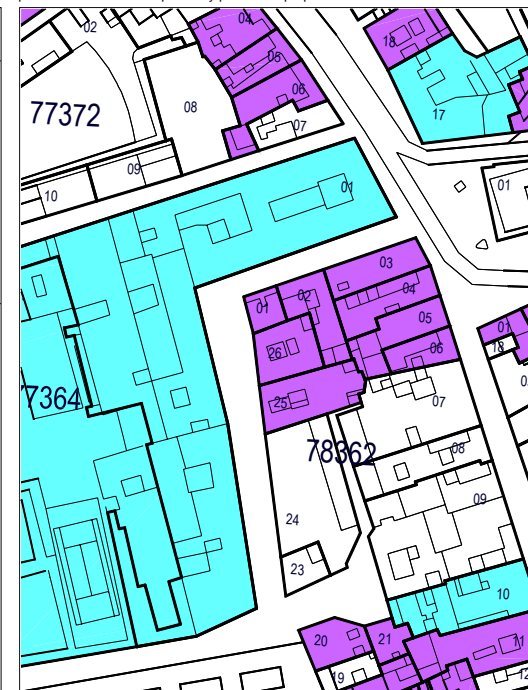
TIPO	ELEMENTO	UBICACIÓN	RÉGIMEN
• ELEMENTO	CABLES Y/O CAJAS DE INSTALACIONES	FACHADA	INCONVENIENTE
• ELEMENTO	COMPOSICIÓN Y ACABADO	FACHADA: PB	DISCONFORME
• ELEMENTO	HIERROS Y OTROS ELEMENTOS	FACHADA	IMPROPIO
• ELEMENTO	MARQUESINA	FACHADA: PB	IMPROPIO
• ELEMENTO	MATERIAL (APLACADO)	FACHADA: PB	DISCONFORME
• ELEMENTO	PANELES Y OTROS ELEMENTOS	FACHADA: PB	IMPROPIO

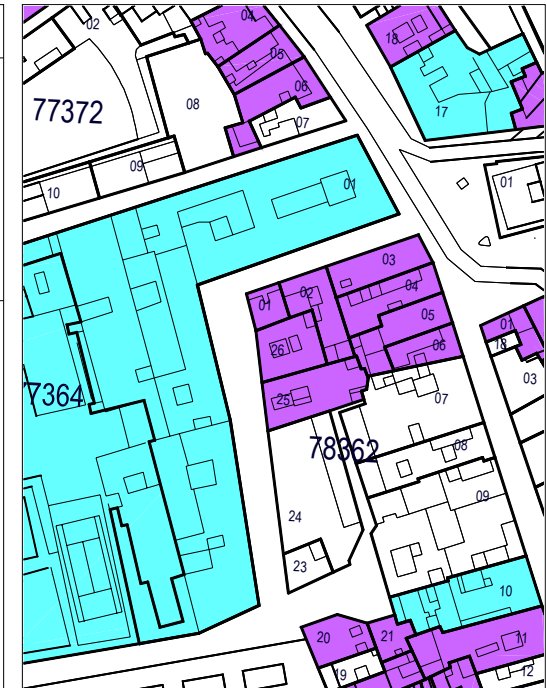
TIPO	ELEMENTO	UBICACIÓN	RÉGIMEN
• ELEMENTO	CABLES Y/O CAJAS DE INSTALACIONES	FACHADA	INCONVENIENTE
• ELEMENTO	COMPOSICIÓN Y ACABADO	FACHADA: PB	DISCONFORME
• ELEMENTO	HIERROS Y OTROS ELEMENTOS	FACHADA: P3	IMPROPIO

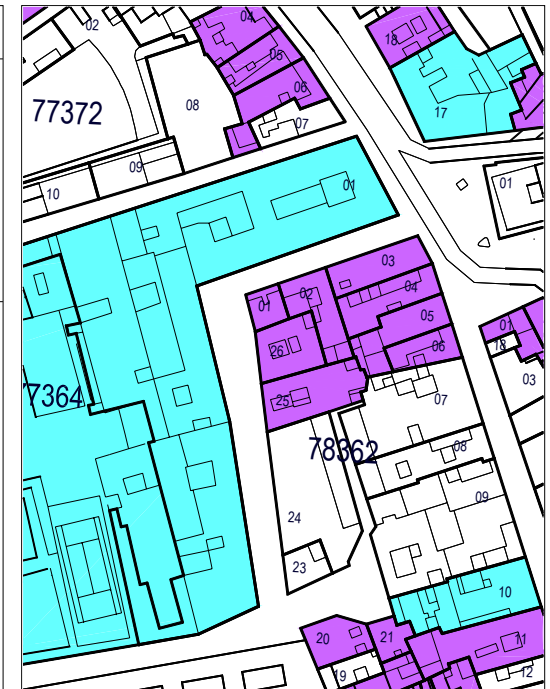
TIPO	ELEMENTO	UBICACIÓN	RÉGIMEN
• ELEMENTO	APARATO DE ALARMA	FACHADA: P1	INCONVENIENTE
• ELEMENTO	CABLES Y/O CAJAS DE INSTALACIONES	FACHADA	INCONVENIENTE
• ELEMENTO	COMPOSICIÓN Y ACABADO	FACHADA: PB	DISCONFORME
• ELEMENTO	HIERROS Y OTROS ELEMENTOS	FACHADA	IMPROPIO
• ELEMENTO	MATERIAL	FACHADA: PB	DISCONFORME
• ELEMENTO	ROTULO	FACHADA: PB	DISCONFORME
• ELEMENTO	ROTULOS PERPENDICULARES A FACHADA	FACHADA: PB	IMPROPIO

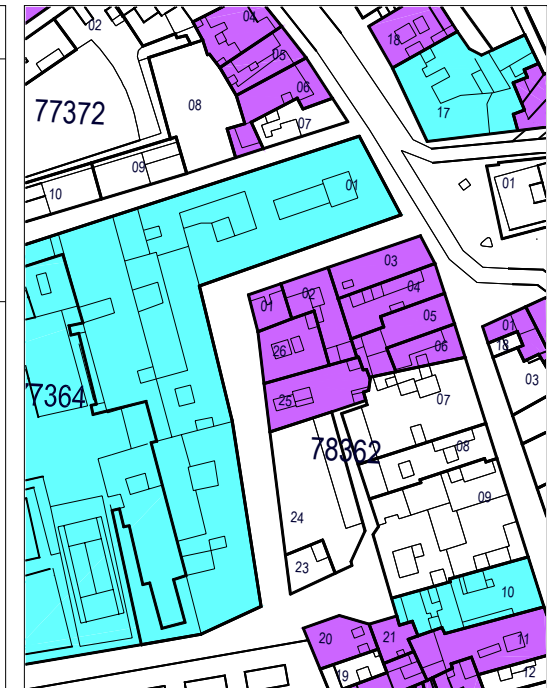
TIPO	ELEMENTO	UBICACIÓN	RÉGIMEN
• ELEMENTO	CABLES Y/O CAJAS DE INSTALACIONES	FACHADA	INCONVENIENTE
• ELEMENTO	HIERROS Y OTROS ELEMENTOS	FACHADA	IMPROPIO
• ELEMENTO	PERSIANAS METÁLICAS OPACAS	FACHADA: PB	INCORRECTO
• ELEMENTO	ROTULOS DE COMERCIO	FACHADA: PB	DISCONFORME

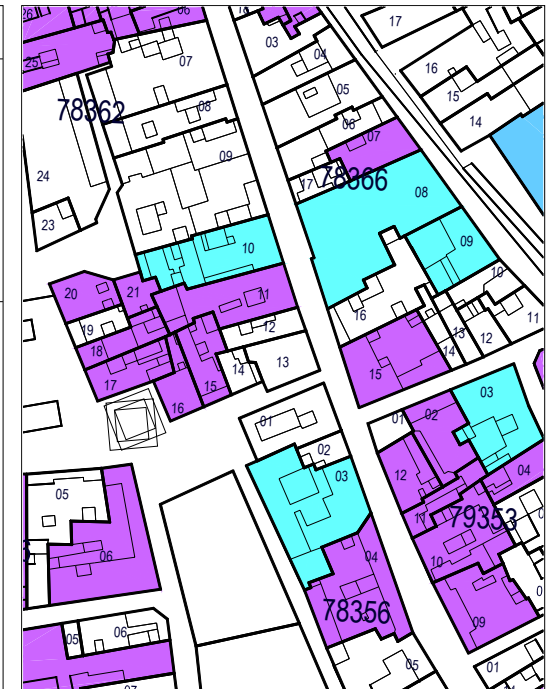
TIPO	ELEMENTO	UBICACIÓN	RÉGIMEN
• ELEMENTO	CABLES Y/O CAJAS DE INSTALACIONES	FACHADA	INCONVENIENTE
• ELEMENTO	HIERROS Y OTROS ELEMENTOS	FACHADA	IMPROPIO
• ELEMENTO	ROTULOS PERPENDICULARES A FACHADA	FACHADA: PB	IMPROPIO
• ELEMENTO	TOLDO	FACHADA: PB	DISCONFORME

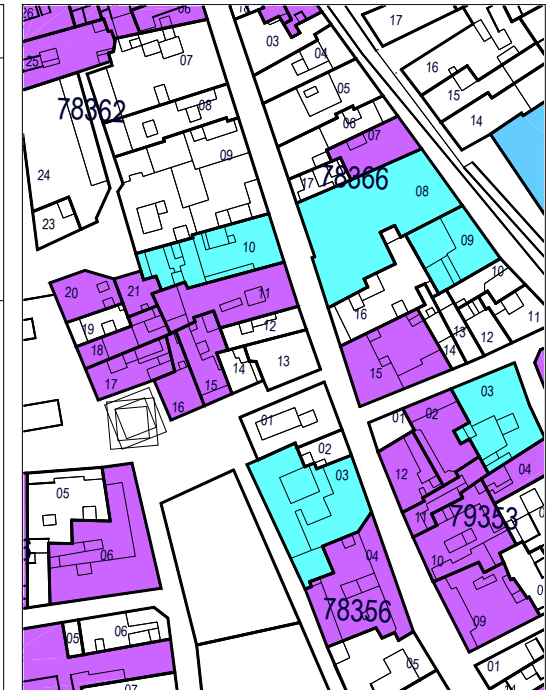
TIPO	ELEMENTO	UBICACIÓN	RÉGIMEN
• ELEMENTO	BAJANTE	FACHADA	INCONVENIENTE
• ELEMENTO	CABLES Y/O CAJAS DE INSTALACIONES	FACHADA	INCONVENIENTE
• ELEMENTO	CARPINTERÍA	FACHADA	DEFECTUOSO
• ELEMENTO	COMPOSICIÓN Y ACABADO DEL	FACHADA: PB	DISCONFORME
• ELEMENTO	HIERROS Y OTROS ELEMENTOS	FACHADA	IMPROPIO
• ELEMENTO	MATERIAL COMERCIO "REVISTAS Y	FACHADA: PB	DISCONFORME
• ELEMENTO	SALIDA AIRE ACONDICIONADO	FACHADA: PB	INCONVENIENTE

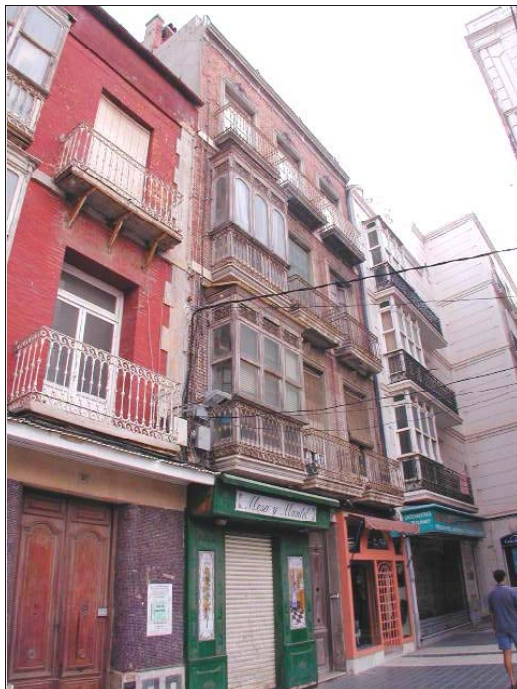
TIPO	ELEMENTO	UBICACIÓN	RÉGIMEN
• P. EDIFICADA	ÁTICO	ÁTICO	INCONVENIENTE
• ELEMENTO	CABLES Y/O CAJAS DE INSTALACIONES	FACHADA	INCONVENIENTE
• ELEMENTO	CARPINTERÍA MIRADORES	FACHADA: P1 Y P2	DEFECTUOSO
• ELEMENTO	COMPOSICIÓN Y ACABADO	FACHADA: PB	DISCONFORME
• ELEMENTO	HIERROS Y OTROS ELEMENTOS	FACHADA	IMPROPIO
• ELEMENTO	PERSIANA METÁLICA OPACA	FACHADA: PB	INCORRECTO

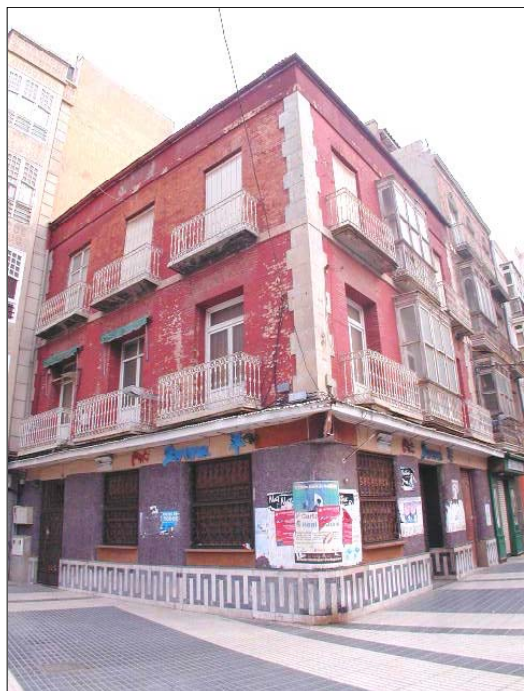
TIPO	ELEMENTO	UBICACIÓN	RÉGIMEN
• ELEMENTO	BAJANTE	FACHADA	INCONVENIENTE
• ELEMENTO	CABLES Y/O CAJAS DE INSTALACIONES	FACHADA	INCONVENIENTE
• ELEMENTO	CARPINTERÍA	FACHADA: P1 Y P2	DEFECTUOSO
• ELEMENTO	CARPINTERÍA	FACHADA: P1	DISCONFORME
• ELEMENTO	COMPOSICIÓN Y ACABADO	FACHADA: PB	DISCONFORME
• ELEMENTO	HIERROS Y OTROS ELEMENTOS	FACHADA	IMPROPIO
• ELEMENTO	MATERIAL	FACHADA	DEFECTUOSO
• ELEMENTO	TEJADILLO	FACHADA: PB	IMPROPIO
• ELEMENTO	TOLDOS	FACHADA: P1	INCORRECTO
