ESTUDIO DE PAISAJE

Peticionario: **ANGOSTO GARCÍA, S.L.**

Situación: Ctra. Cartagena-Almería, RM-332 Km 7,5. Molinos Marfagones.
30.393 Cartagena (Murcia).

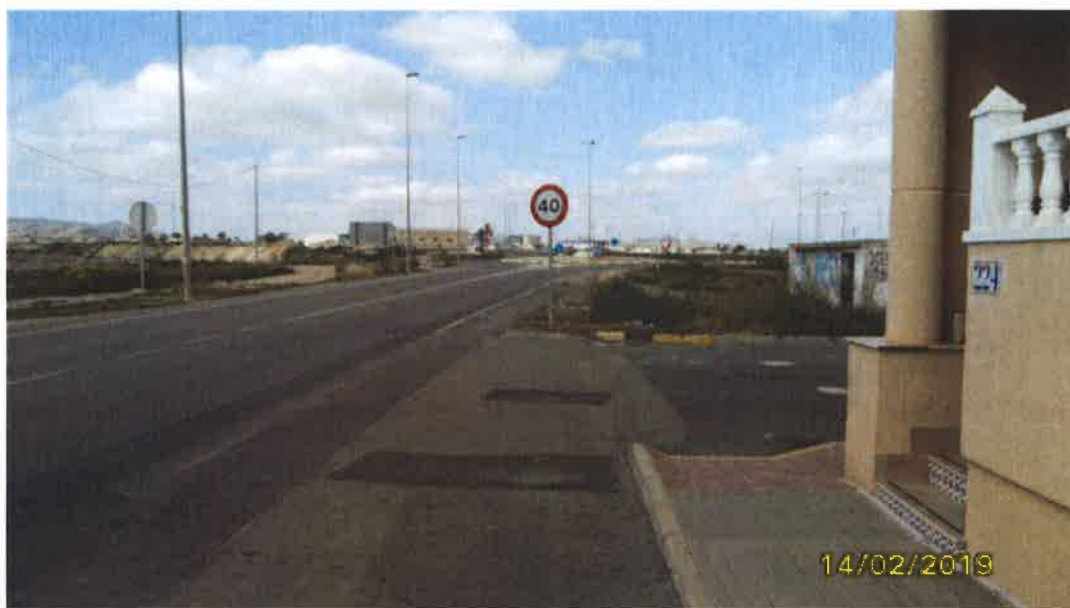
Punto 1.

En el punto 1 es donde se inicia la visión de la construcción, pues hasta este punto no es visible, es en la RM-332 a la salida de Molinos Marfagones dirección Mazarrón.

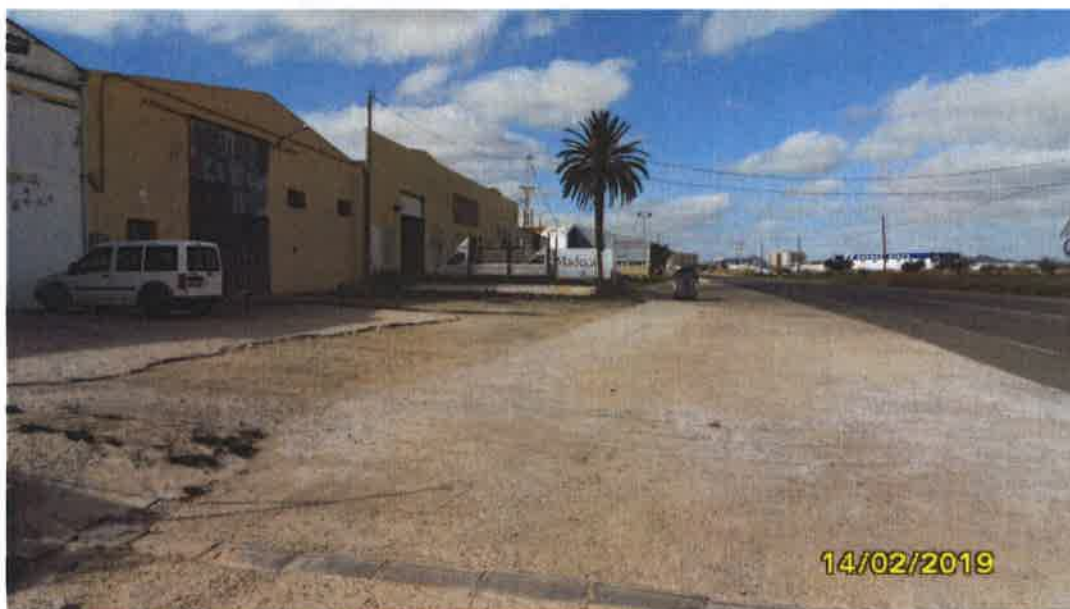
Punto 2.

En el punto 2 y 3 la visión paisajística se altera con las construcciones industriales del margen izquierdo y las construcciones de viviendas del fondo.

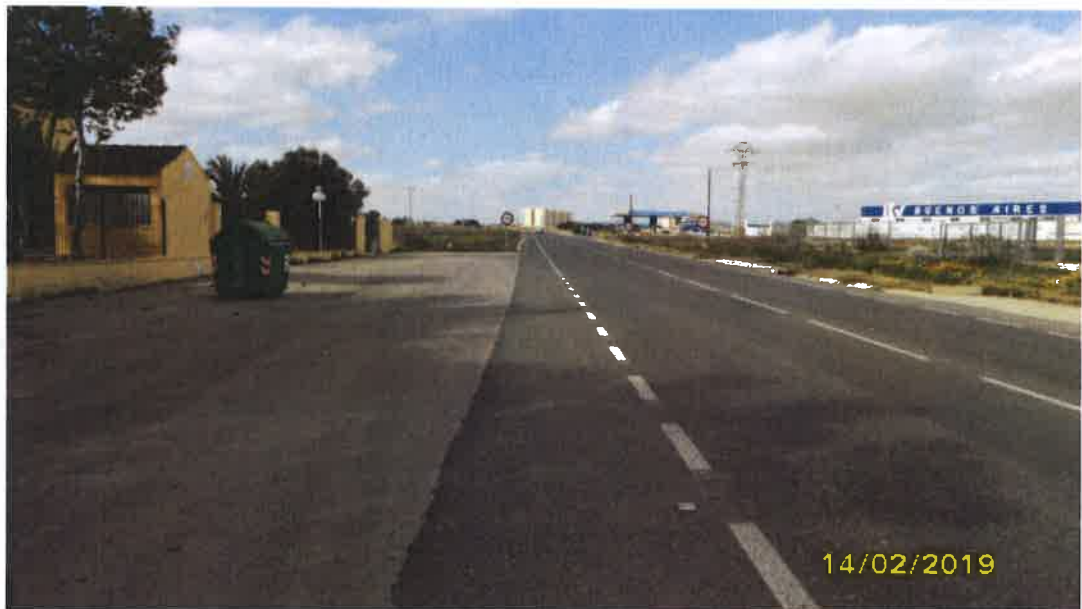
Punto 4.

En el punto 4 nos acercamos a la parte más alta de la planicie y en el paisaje destacan la construcción de viviendas.

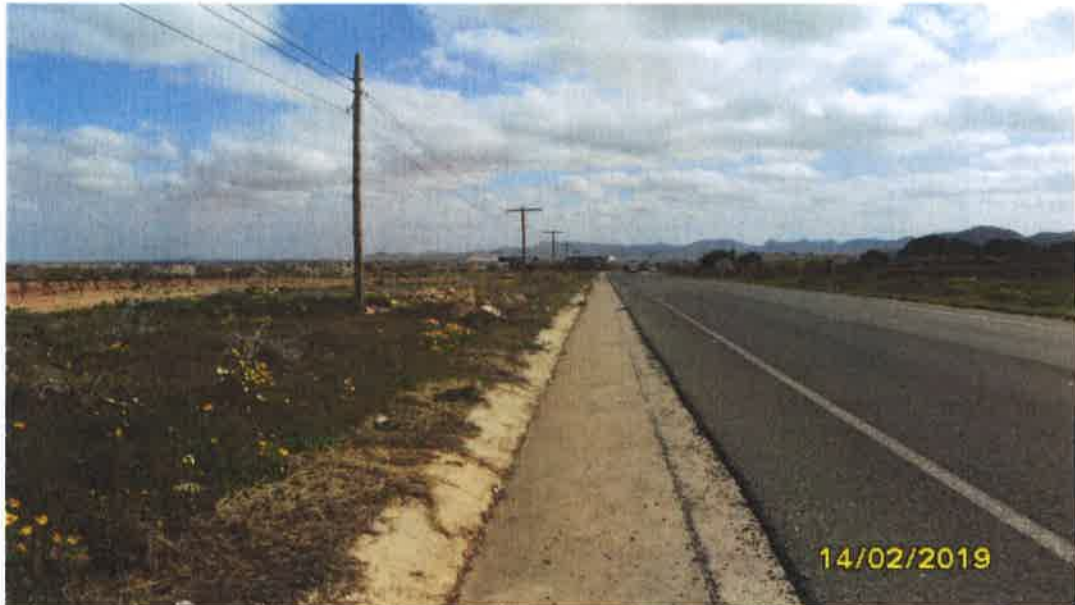
Punto 5.

En el punto 5 apenas es perceptible la construcción de la actividad.

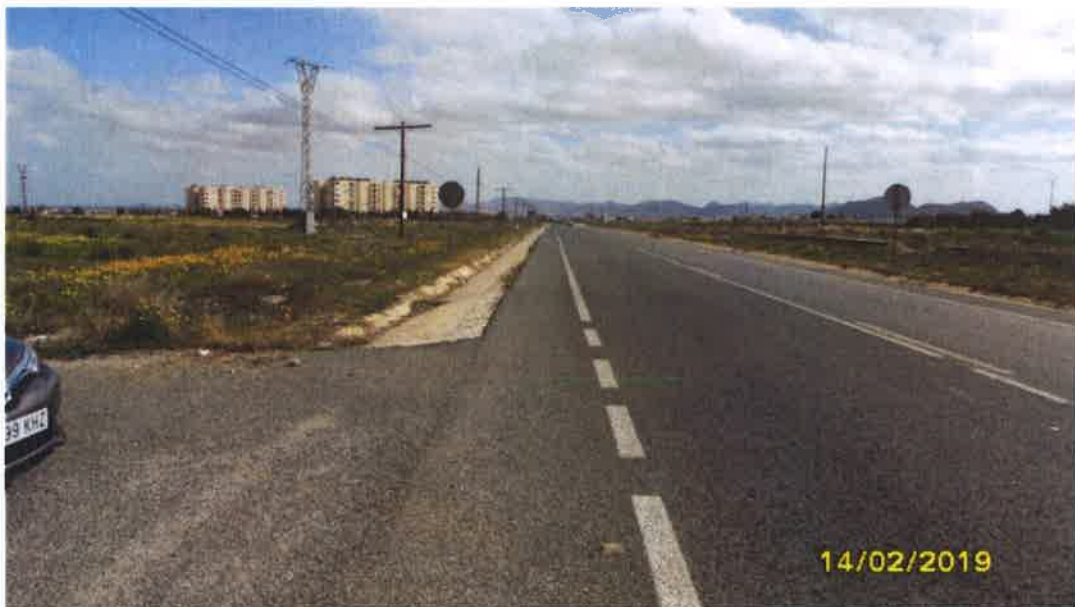
Punto 6.

En el punto 6 se destaca en el paisaje la presencia de construcciones de viviendas de gran altura. Y no se aprecia la actividad ni la construcción.
