Ficha del catálogo de edificios y elementos protegidos

Denominación:	Fuerte de Navidad		
Grado de Protección:	BIC		
Dirección:	Dique de Navidad, junto al Faro de Navidad, en el margen derecho de la Bahía de Cartagena.		
Población/Paraje:	Cartagena		
Coordenadas UTM:	X= <input type="text" value="677964"/>	Y= <input type="text" value="4161955"/>	Datum <input type="text" value="ED50"/>
Referencia Catastral:	Manzana: <input type="text"/>	Parcela: <input type="text"/>

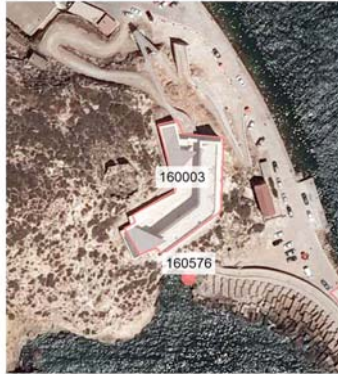
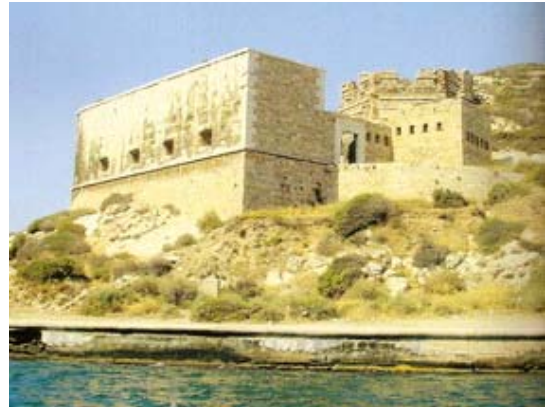
160003

Descripción	Fuerte de planta irregular, la fortaleza está formada por dos altos muros verticales construidos con grandes sillares, con la traza de las dos caras de la que podríamos denominar como un "baluarte chato". Cada cara presenta cuatro cañoneras. Tiene troneras correspondientes a las ocho casamatas para cañones. Está cerrado por la gola con abundantes aspilleras para fusil, a modo de fuerte fusilero. De estilo Neoclásico, presenta varias fases, documentándose construcciones en los siglos XVII, XVIII Y XIX. El edificio que se conserva actualmente fue levantado en la segunda mitad del siglo XIX.
Fecha Construcción:	Segunda mitad S. XIX
Estado de Conservación:	Restaurado
Uso:	Cultural
Elementos distorsionantes:	
Determinaciones:	Disposición Adicional Segunda de la Ley 16/1985, de 25 de Junio del Patrimonio Histórico Español.

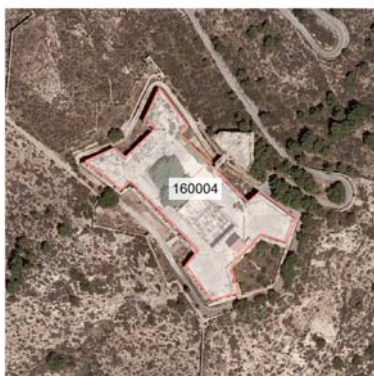
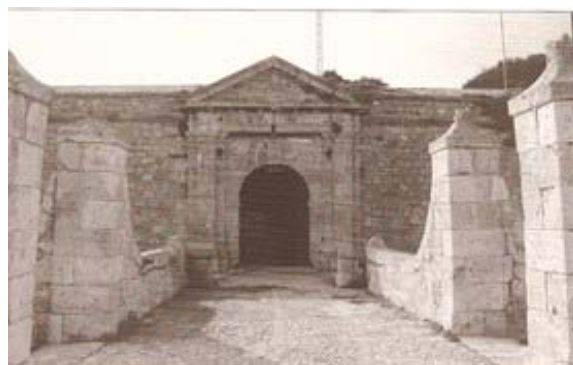
160004

Descripción	Fortificación abaluartada de estilo neoclásico ecléctico, planta de tendencia rectangular con cuatro baluartes de traza irregular uno en cada vértice y un gran patio central. El conjunto está rodeado por foso seco con sus correspondientes escarpa y contraescarpa. El acceso se realiza por una rampa que termina en un puente durmiente al que sigue un puente levadizo. Los dos baluartes y la cortina situada al sur son macizos, para resistir los disparos de artillería de la parte de tierra, el resto están huecos formados por bóvedas a prueba. Desde este castillo parte la muralla de Carlos III que rodea la plaza de Cartagena.
Fecha Construcción:	1766-1775
Estado de Conservación:	Bueno
Uso:	Militar
Elementos distorsionantes:	
Determinaciones:	Disposición Adicional Segunda de la Ley 16/1985, de 25 de Junio del Patrimonio Histórico Español.

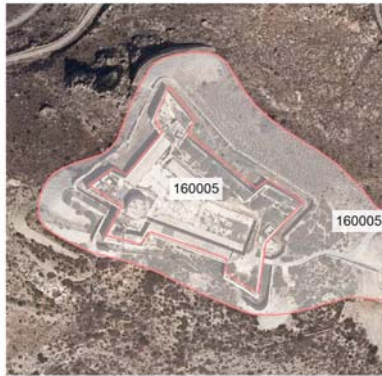
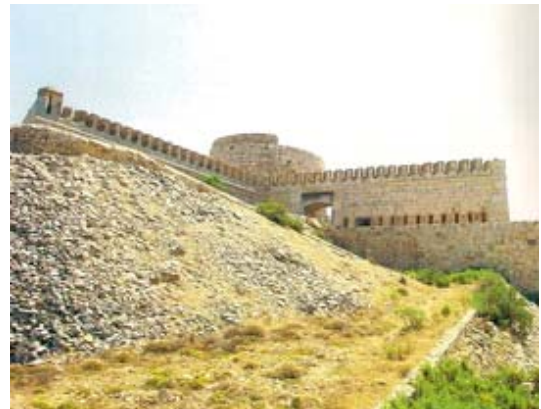
160005

Descripción	Edificación de planta cuadrangular que consta de un recinto de piedra dotado de yeso seco. Con un patio central desde el que se distribuyen las edificaciones de la guarnición y en otro nivel; viveres y municiones. Cuenta con un sistema de apertura de la puerta central mediante contrapesos que funciona sobre rieles paralelos, protegiendo el acceso desde el camino dotado de contraescarpas.
Fecha Construcción:	S. XVIII
Estado de Conservación:	Bueno
Uso:	Equipamientos
Elementos distorsionantes:	Antenas de telefonía.
Determinaciones:	Disposición Adicional Segunda de la Ley 16/1985, de 25 de Junio del Patrimonio Histórico Español.

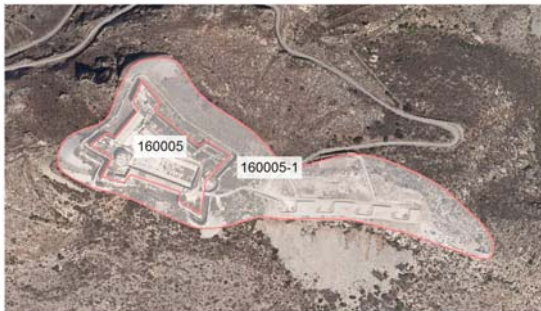
160005-1

Descripción: Grandes aljibes rectangulares debajo del Castillo.
Fecha Construcción: S. XVIII
Estado de Conservación: Bueno
Uso: Abandonado
Elementos distorsionantes:
Determinaciones: Disposición Adicional Segunda de la Ley 16/1985, de 25 de Junio del Patrimonio Histórico Español.

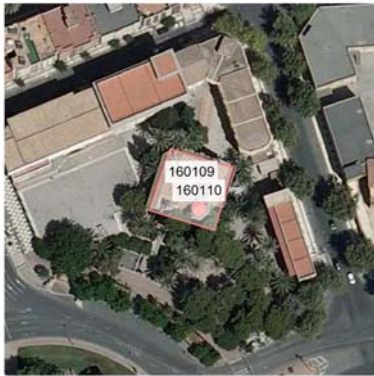
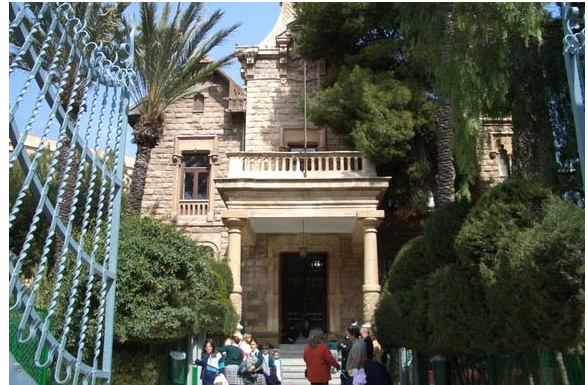
160109

Descripción	<p>Hotelito exento de estilo modernista y de un matiz goticista muy vinculado con la escuela catalana. Arcos conopiales, trilobulados y otros motivos góticos –modernistas aparecen con profusión en este castillito urbano donde no falta un torreón almenado, las terrazas e incluso el escudo. En la fachada principal el pórtico que cubre la entrada descansa sobre columnas. La fachada trasera del jardín tiene amplios balcones galería con columnas de fundición. Los tejados muy inclinados son de teja plana y los aleros de carpintería, la cubierta de la torre central es de cinc. La planta del edificio está resuelta con gran diafanidad donde aparecen espacios curvos y ovalados. Tras la entrada se penetra en un amplio vestíbulo del que arranca la escalera de mármol con barandales modernistas. En el centro del edificio hay un gran patio estilo neonazari, con columnas de fundición y una gran vidriera coloreada. Todas las estancias abren al exterior y a las galerías del patio.</p> <p>Una de las partes más originales es el muro del jardín que con motivos geométricos rodea toda la manzana.</p> <p>Arquitecto: Víctor Beltri</p>

Fecha Construcción:	1910
Estado de Conservación:	Bueno
Uso:	Educativo
Elementos distorsionantes:	Construcciones contemporáneas de finalidad educativa muy próximas.
Determinaciones:	Las generales correspondientes al grado al que pertenece.

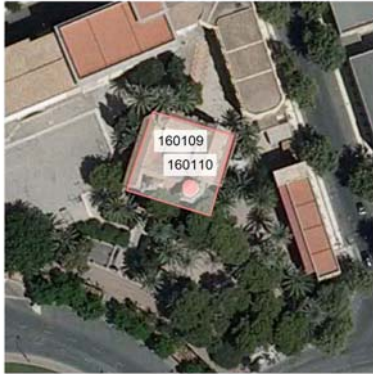
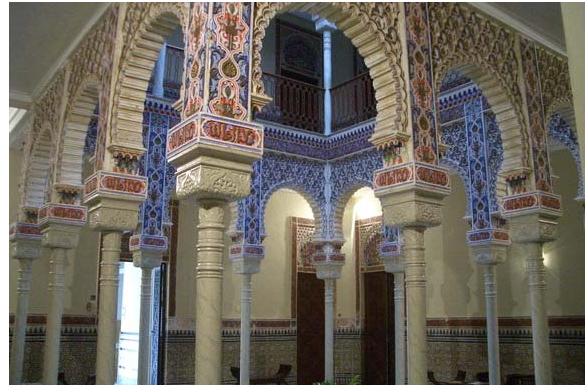
160110

Descripción	En el centro del edificio hay un gran patio estilo neozarí, con columnas de fundición y una gran vidriera coloreada. Todas las estancias abren al exterior y a las galerías del patio. Una de las partes más originales es el muro del jardín que con motivos geométricos rodea toda la manzana. Arquitecto: Víctor Beltrí
Fecha Construcción:	1910
Estado de Conservación:	Bueno
Uso:	Educativo
Elementos distorsionantes:	Construcciones contemporáneas de finalidad educativa muy próximas.
Determinaciones:	Las generales correspondientes al grado al que pertenece.

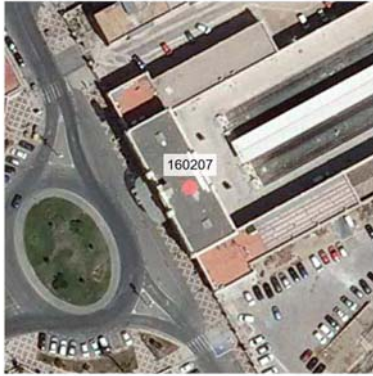
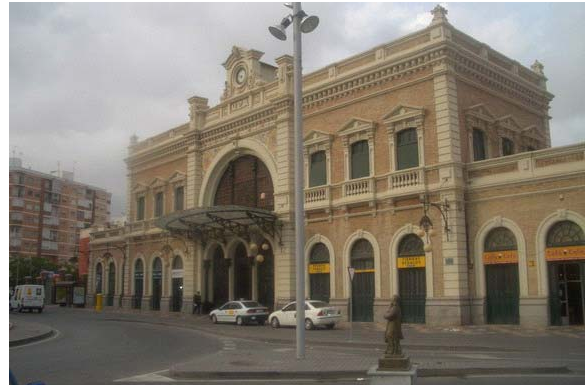
160207

Descripción	Edificio de un clasicismo ecléctico con elementos decorativos de diseño modernista. Planta en forma de U, con cuerpo de fábrica de ladrillo y piedra con entramados metálicos. La planta baja está conformada al interior y al exterior por puertas con arcos de medio punto, mientras que el primer piso cuenta con balcones coronados por frontones triangulares. La puerta principal con tres vanos se encuentra cubierta por una marquesina ovalada de hierro, rematada por un gran ventanal y un reloj sobre la cornisa. El interior conserva la billettería, el techo de casetones y la lámpara original. Edificación proyectada por el ingeniero Peyroncely.
Fecha Construcción:	1905
Estado de Conservación:	Restaurado
Uso:	Equipamientos
Elementos distorsionantes:	Modificaciones interiores. Cubierta metálica sobre los andenes.
Determinaciones:	Las generales correspondientes al grado al que pertenece.

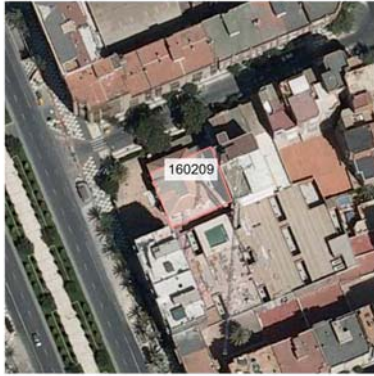
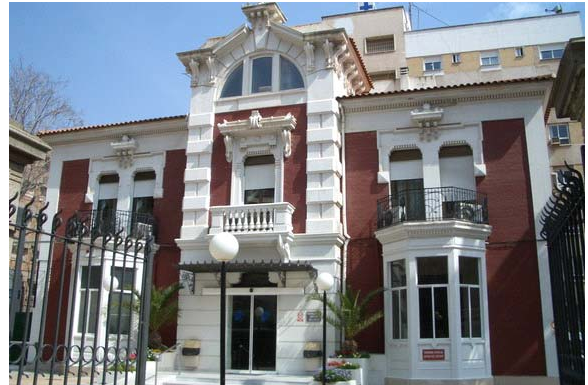
160209

Descripción	Edificio exento de estilo ecléctico y modernista, realizado en ladrillo y piedra, de planta casi cuadrada aunque contaba con otros anexos traseros. En el interior, el vestíbulo, el corredor y las escaleras forman una cruz con la que se comunicaban las diversas dependencias. La fachada cuenta con tres ejes marcados por balcones, el central más elevado está ornamentado con motivos geométricos en piedra, mientras que en los laterales más sencillos los balcones se asientan sobre un mirador. Construido por el arquitecto P. Cerdán como hotel para una compañía constructora.
Fecha Construcción:	1902
Estado de Conservación:	Malo
Uso:	Indeterminado
Elementos distorsionantes:	Estructuras contemporáneas anexas pertenecientes al Hospital de la Cruz Roja.
Determinaciones:	Las generales correspondientes al grado al que pertenece.

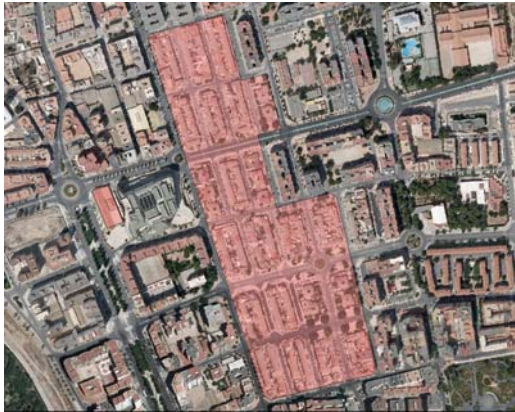
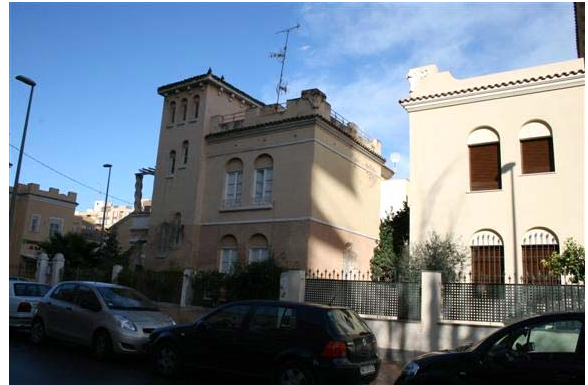
160211

El área protegida queda delimitada por las calles Alfonso X el Sabio, Ramón J. Sender, Almirante Baldasano, Picasso, Jorge Juan, Carmen Conde, Picasso, Poeta Miguel Hernández y Santiago Ramón y Cajal (según plano).

Se trata de un conjunto urbano con interés por su ordenación urbanística y por el valor arquitectónico de los elementos que incluye. Se construyó entre 1928-1933 por la compañía CISA y se denominaron Casas Baratas del Ensanche.

El barrio se estructura en cuadrícula con la particularidad de poseer una edificación de tipo residencial unifamiliar de tipología uniforme. Se desarrolla en 22 manzanas formando una trama ortogonal, configuradas de forma rectangular y perpendiculares a las calles Alfonso X el Sabio, Asdrúbal, Trafalgar, Almirante Baldasano, Jorge Juan, Valle Inclán y Poeta Miguel Hernández. Conforme se asciende de la barriada hacia San Antonio Abad, las casas se hacen más sencillas, pero no menos cuidadas en su diseño y detalles. En su mayoría dispone de un jardín delantero, y con el sello preciosista de la época. Las diversas alternativas más o menos sencillas rompen con la monotonía en las calles del conjunto ortogonal.

Existen tres tipos de edificación: aislada, adosada y en hilera. La altura es de dos plantas con jardín, torre y pérgola singularizando las esquinas. Todos los tipos tienen en común la planta cuadrada o rectangular con volúmenes cúbicos claros.

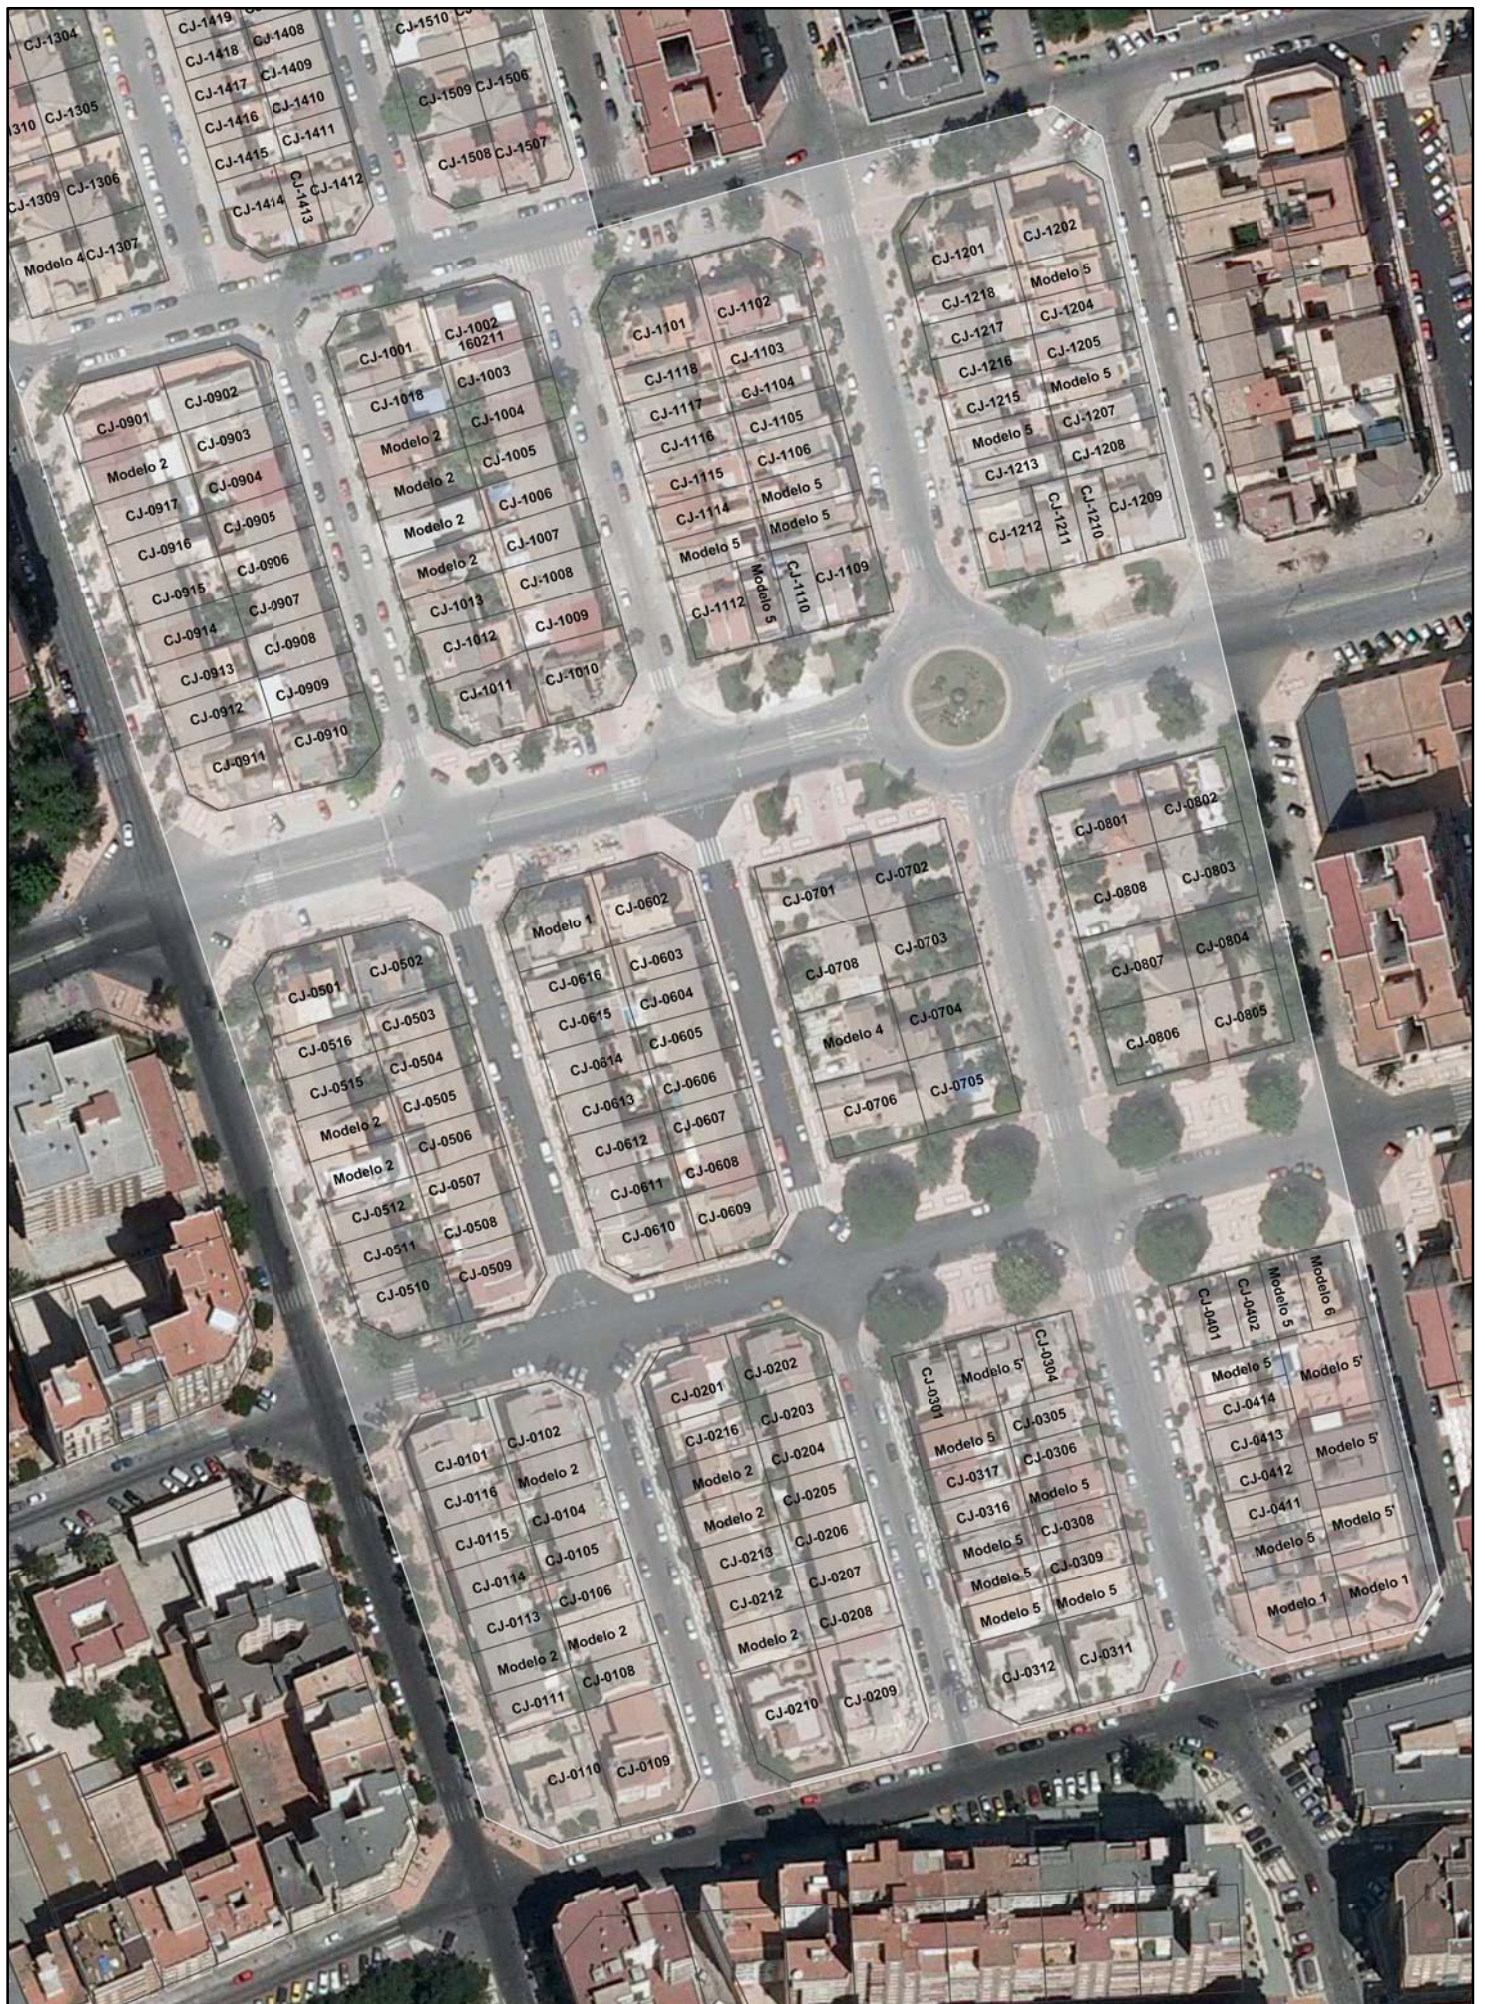
PLANO DE UBICACIÓN. PLANO 2.

En cada en cada parcela se indica el número de ficha correspondiente o modelo al que corresponde.

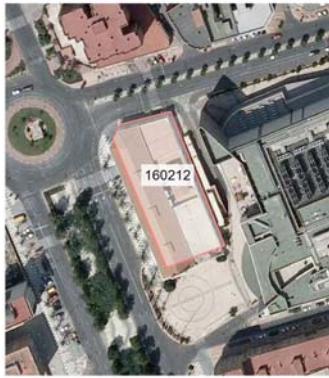
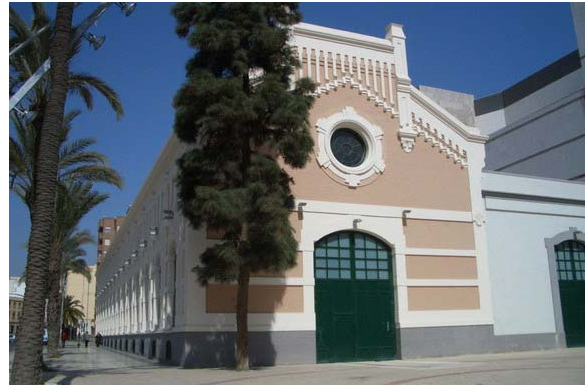
160212

Descripción	El edificio es de ladrillo que alterna con gran cantidad de embocaduras, pilastras, impostas y cornisas de piedra artificial con lo que consigue una bicromía muy contrastada. La nave principal de planta rectangular está rodeada en la planta baja por una fila de ventanas y en el segundo cuerpo estas son pareadas. La fachada de acceso tiene un remate a modo de pantalla decorativa, y sobre la puerta tiene la típica ventana circular enmarcada con molduras y dovelas. Fábrica construida por la compañía Hispania, disponía originalmente de dos chimeneas hoy desaparecidas. Arquitecto Francisco de P. Oliver.
Fecha Construcción:	1901
Estado de Conservación:	Restaurado
Uso:	Cultural
Elementos distorsionantes:	
Determinaciones:

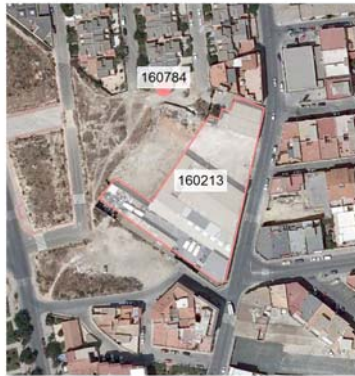
160213

Descripción	Fábrica compuesta por almacenes y naves con cubiertas curvas que dejan intercalados una serie de patios que luego se cerrarían con las obras. El grupo consta de la parte industrial y un edificio de oficinas en la esquina, cuyos balcones exentos se cierran con antepechos de hierro con decoraciones de estilo modernista. Los frentes de las naves están conformados por un gran vano semicircular reforzado con finos pilares. El conjunto está decorado con círculos, líneas paralelas y cornisas dentadas. El primer edificio fue proyectado por el maestro de obras J. Sáez de Tejada en 1892, pero posteriormente fue reformado en 1918 por V. Beltrí.
Fecha Construcción:	1892 y reformado en 1918
Estado de Conservación:	Regular
Uso:	Comercial
Elementos distorsionantes:	Publicidad en la fachada
Determinaciones:	Las generales correspondientes al grado al que pertenece y aquellos elementos de interés existentes en el interior.

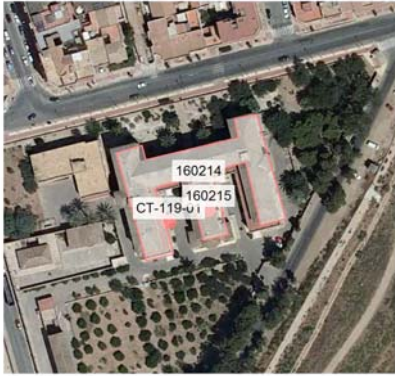
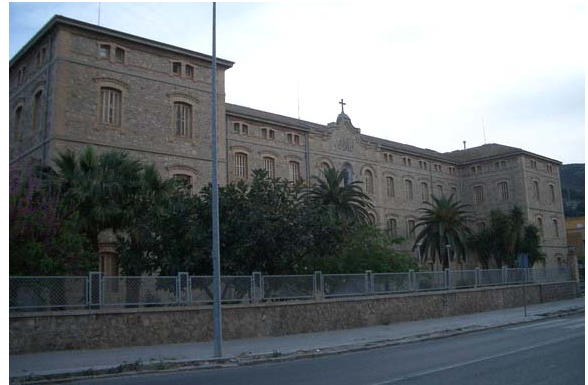
160214

Descripción	Edificación de grandes dimensiones con alzado de tres plantas más buhardilla, cubierta de teja plana a dos y tres vertientes. Planta compleja en forma de E. La fachada delantera consta de tres cuerpos, los laterales de menor tamaño están adelantados respecto al central, en cuyo eje se encuentra el acceso principal y la capilla. En la parte trasera se encuentran tres pabellones de doble galería y terraza, rodeados por el amplio huerto de la institución. El exterior es de mampostería rústica con cadenas y detalles de embocaduras coronando los grandes ventanales que se distribuyen simétricamente a lo largo de toda la fachada. .
Fecha Construcción:	1927
Estado de Conservación:	Bueno
Uso:	Residencial
Elementos distorsionantes:	
Determinaciones:	Las generales correspondientes al grado al que pertenece. Se deben conservar todas la fachadas, incluido el jardín y la valla perimetral.

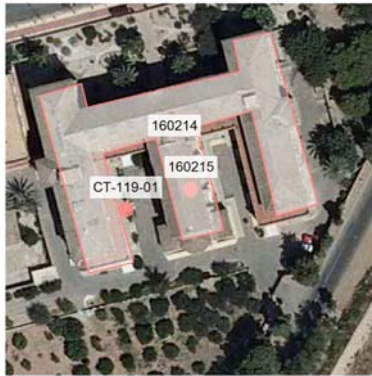
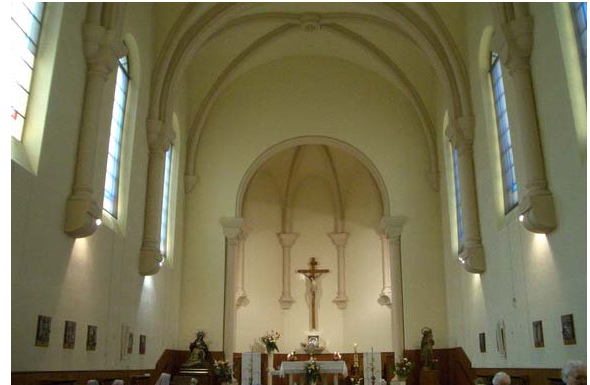
160215

Descripción	Capilla situada en el cuerpo central del Asilo de Ancianos. Edificación de planta rectangular, de una sola nave cubierta con bóveda de cañón con nervaduras cruzadas y asentadas en los laterales sobre semicolumnas adosadas sobre ménsulas. Altar mayor con cúpula circular que repite las nervaduras cruzadas. Coro a los pies. Acceso mediante tres puertas de madera, la central de mayor tamaño.
Fecha Construcción:	1927
Estado de Conservación:	Excelente
Uso:	Religioso
Elementos distorsionantes:	
Determinaciones:	Las generales correspondientes al grado al que pertenece.

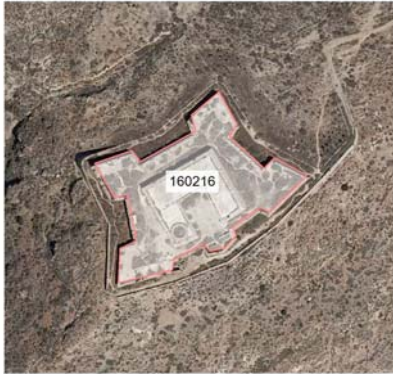
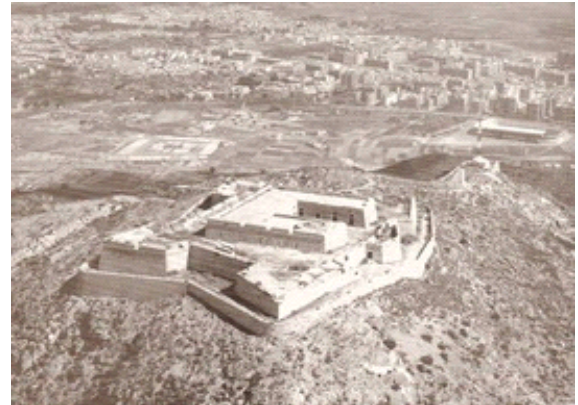
160216

Descripción	Fortificación abaluartada de estilo neoclásico ecléctico, perteneciente a la Escuela española afrancesada. Levantado a dos alturas, la planta baja es maciza y presenta una traza pentagonal contraescarpa. Se accede a este nivel mediante una puerta en recodo que da paso a un puente levadizo que corta las escaleras de acceso a la primera planta. La segunda planta está constituida por un edificio de planta en U, abierto hacia el este y cubierto por bóvedas. En el centro un espacioso patio donde se localiza un aljibe con varios brocales. Arquitecto: Ingeniero militar P. M. Zermeño
Fecha Construcción:	S. XVIII
Estado de Conservación:	Bueno
Uso:	Abandonado
Elementos distorsionantes:	
Determinaciones:	Disposición Adicional Segunda de la Ley 16/1985, de 25 de Junio del Patrimonio Histórico Español.

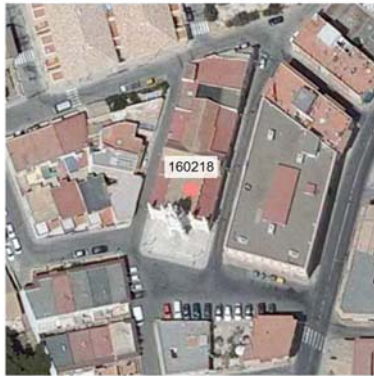
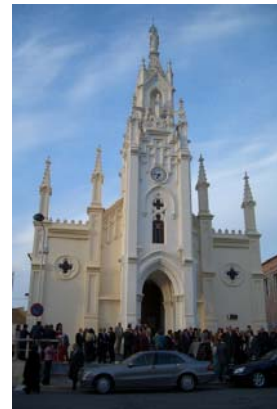
160218

Descripción Edificio de estilo Neogótico, con la fachada organizada en tres ejes, dos laterales pequeños con óculos lobulados y pináculos, mientras que el central avanzado con torre en tres cuerpos, el reloj y esculturas de los sagrados corazones de Jesús y María, con remate de pináculos. Nave central presidida por la imagen de la titular y dos pequeñas naves laterales con altares de santos. En el interior, el altar mayor está cubierto por una pequeña cúpula sin tambor.
Arquitecto: V. Beltrí.

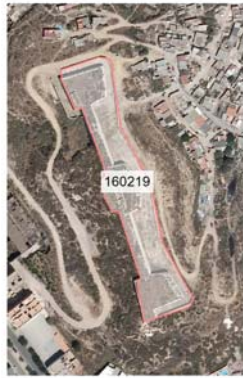
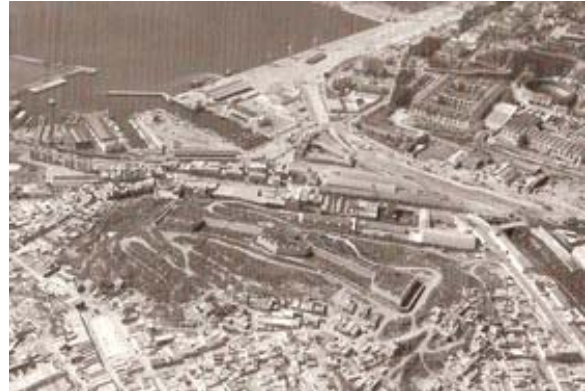
160219

Descripción	<p>Fortificación abaluartada exterior a la ciudad, con un desarrollo lineal, en dirección norte-sur, consta de tres baluartes y dos cortinas entre ellos. Los baluartes extremos tienen planta cuadrangular mientras que el central tiene los flancos perpendiculares a las cortinas. Los paramentos exteriores presentan una mampostería vista de gran tamaño bastante regular, careada y concertada, presentando las últimas hiladas en forma de cuña.</p> <p>El fuerte se configura como una gran obra maciza cuyos únicos huecos son las cuatro puertas de acceso, la principal se dispone en el baluarte norte existiendo otra casi simétrica en el baluarte sur. Paralelo al baluarte septentrional da comienzo el antemuro con contraescarpa que discurre a lo largo del fuerte configurando un foso seco.</p> <p>Proyectado por el ingeniero militar P. M. Zermeño la obra fue dirigida por M. Vodopich</p>
Fecha Construcción:	1773-1778

Estado de Conservación:	Bueno
Uso:	Abandonado
Elementos distorsionantes:	
Determinaciones:	Disposición Adicional Segunda de la Ley 16/1985, de 25 de Junio del Patrimonio Histórico Español.

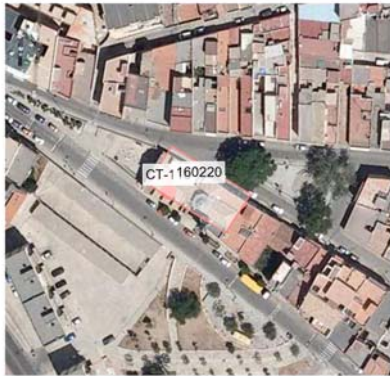
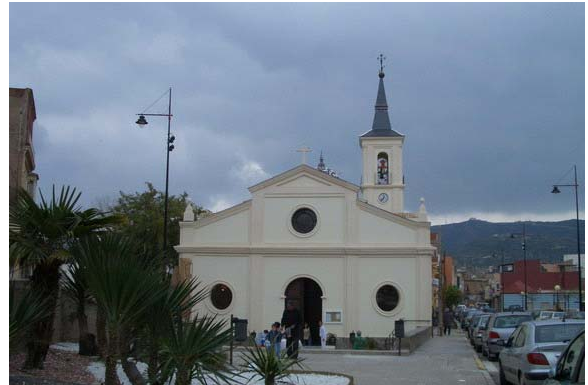
160220

Descripción	Edificio de estilo Barroco, con planta de cruz latina y nave en cuatro tramos, con cuatro capillas intercomunicadas y abiertas a la nave principal, cubierta con bóveda de cañón con lunetos, crucero con cúpula y presbiterio rectangular profundo. En el brazo izquierdo crucero, la capilla de Santiago. Coro a los pies. A los lados del presbiterio dos arcos bajos sobre fuste y capital compuesto. Fachada en tres ejes, los laterales con óculos y el central con la puerta de acceso rematada por óculo y frontón. Torre campanario a la derecha de la nave con tres cuerpos. Presenta en su fachada poniente un escudo. Fue restaurada en el año 2004.
Fecha Construcción:	Finales del S. XVIII
Estado de Conservación:	Restaurado
Uso:	Religioso
Elementos distorsionantes:	
Determinaciones:	Las generales correspondientes al grado al que pertenece.

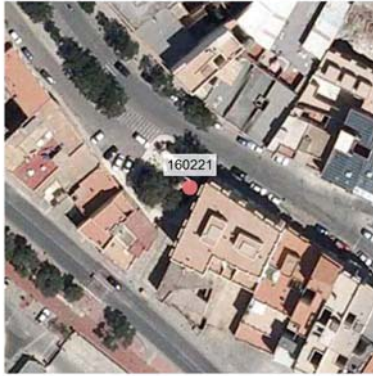
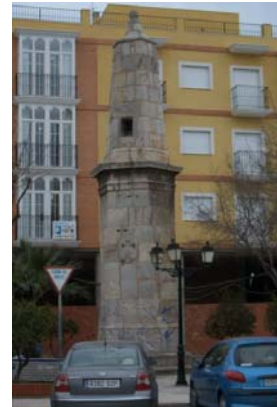
160221

Descripción	Monolito que sirve de respiradero de canales subterráneos de evacuación de aguas. Realizado en sillares regulares de caliza grisácea, consta de dos cuerpos separados por una moldura y está coronado por un pequeño pináculo. Conserva inscripción también del siglo XVIII. Popularmente denominado Pinacho, por su particular forma.
Fecha Construcción:	S. XVIII
Estado de Conservación:	Bueno
Uso:	Decorativo
Elementos distorsionantes:	
Determinaciones:	Las generales correspondientes al grado al que pertenece. También es de interés la conservación de la inscripción referida en el apartado anterior.

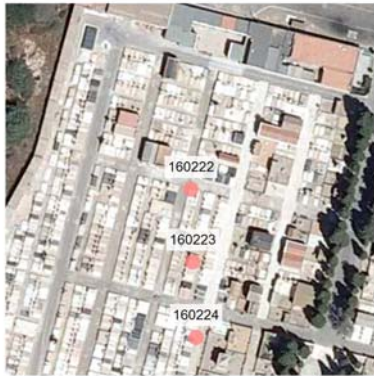
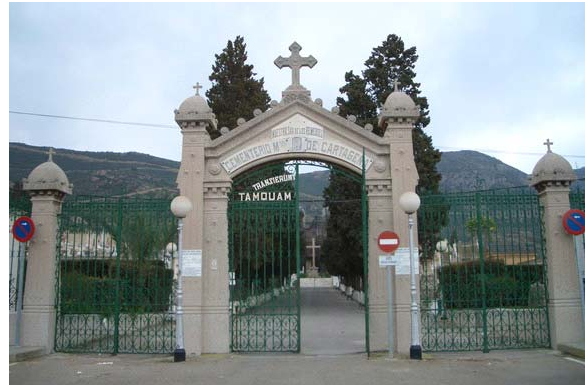
160222

Descripción	Obra ecléctica, realizada en piedra artificial y conformada por pilares de planta cuadrada coronados por una glabete rematado con una cruz, entre los que se abre un arco rebajado terminado en ángulo y coronado por una cruz de mayor tamaño. El herraje de verjas y puertas, ostenta un rico diseño de palmetas y rosetas. La reja de la puerta principal lleva la inscripción: "transtepunt omnia illa tamquam umbras". Arquitecto: C. Mancha.
Fecha Construcción:	1868
Estado de Conservación:	Bueno
Uso:	Funerario
Elementos distorsionantes:	
Determinaciones:	Las generales correspondientes al grado al que pertenece.

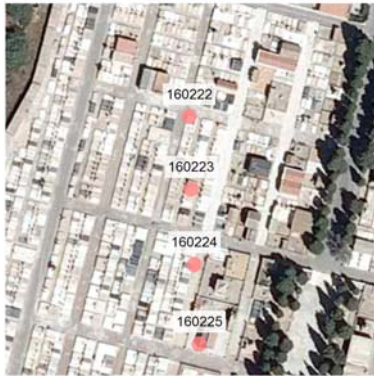
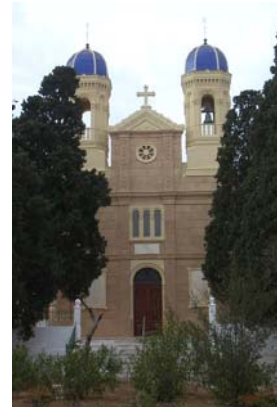
160223

Descripción	<p>Edificio ecléctico con influencia del Románico Italiano, muestras del Quattrocento y posibles pinceladas del Bizantinismo. Consta de una nave con ábside en la cabecera y cubrición a dos aguas.</p> <p>La esbelta fachada está enmarcada con pilastras decoradas con puerta de arco de medio punto a su acceso, cubierto por una triple arcada en el segundo cuerpo y rosetón en el tramo tercero, coronado el conjunto un frontón triangular con cruz superior. Desde el tramo tercero, arrancan dos torres de base cuadrada y octogonales en su centro que culminan con cúpulas bulbiformes de tejas esmaltadas.</p> <p>Originalmente decorada con lienzos de Wssel de Guimbarda.</p> <p>Tradicionalmente se atribuye el proyecto de la Iglesia del Cementerio a Carlos Mancha, aunque fue Oliver quien ejecutó la obra, modificando sustancialmente el primitivo diseño</p>
Fecha Construcción:	1889
Estado de Conservación:	Restaurado

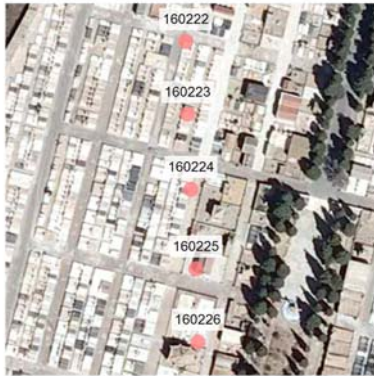
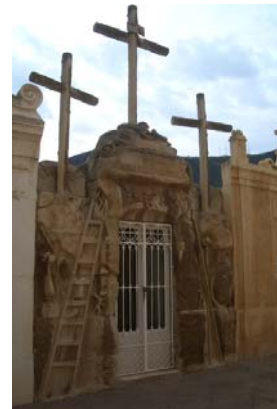
160224

Descripción Panteón de estilo modernista, de planta rectangular está construido en piedra arenisca; imitando una cueva, cercada con plantas parásitas, que se abre en el Monte Calvario, rematada por tres cruces. Al pie de la cruz central se encuentra la serpiente del paraíso y la calavera de Adán. Los símbolos de la Pasión ornan semiesculpidos los laterales de la puerta de acceso.

Estado de Conservación: Regular

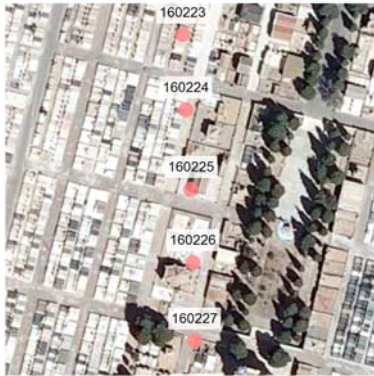
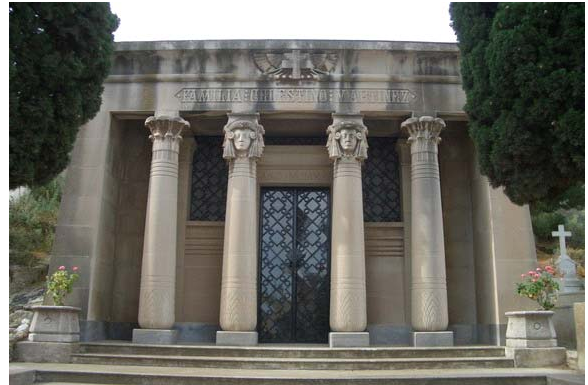
160225

Descripción	Panteón de planta rectangular decorado con motivos egipcizantes, consta de un pórtico frontal con cuatro columnas asentadas sobre un pequeño basamento rectangular. Las centrales están coronadas por capiteles hathóricos y las dos de los extremos, lufiformes en capullos abiertos; en la gola, se abren las alas del halcón Horus, sobre las que coloca un cruz.
Fecha Construcción:	1921
Estado de Conservación:	Bueno
Uso:	Funerario
Elementos distorsionantes:	
Determinaciones:	Las generales correspondientes al grado al que pertenece.

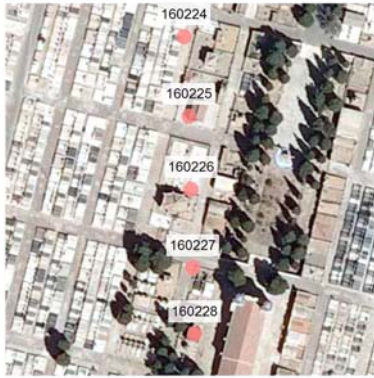
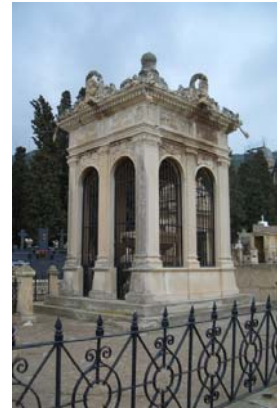
160226

Descripción	Edículo de planta rectangular y frentes conformados por arcadas con pilastras adosadas que le aportan una imagen diáfana, solo cerrada por la rejería de arcos y puertas. Un friso y cornisa con decorados florales, enmarcan al frontón. La cubierta con forma troncopiramidal cubre el edículo con una esfera, ánforas y atributos pasionarios en el friso. En el interior se representa un sarcófago aparece coronado por un reloj de arena alado, junto a él la escalera por la que se accede a la cripta. Sobre el conjunto se representan esculpido diversos motivos alegóricos de la muerte y la resurrección. Construido por el arquitecto C. Mancha con la colaboración del escultor Requena.
Fecha Construcción:	1874
Estado de Conservación:	Bueno
Uso:	Funerario
Elementos distorsionantes:	
Determinaciones:	Las generales correspondientes al grado al que pertenece.

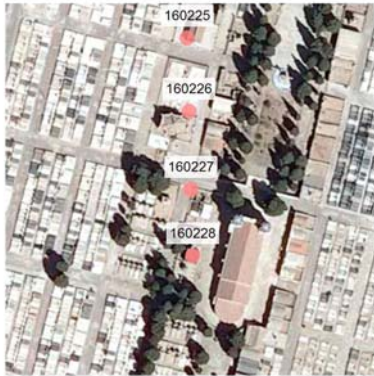
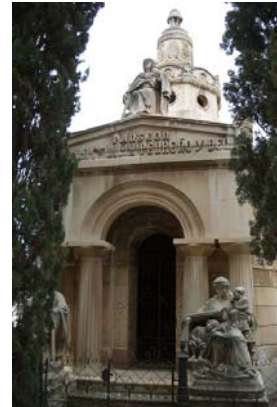
160227

Descripción	Construcción de planta rectangular que reproduce la composición del Panteón romano con torre cilíndrica central y linterna rematada con una piña. En la fachada principal, enmarcando la puerta se abre un pórtico sobre columnas dóricas y arco de medio punto, coronado por un frontón con el nombre de la familia. Se remata con cornisa almenada y coronamiento con pirámide escalonada. Todo es conjunto está profusamente decorado con motivos vegetales. Frente a la fachada aparecen tres esculturas que representan las virtudes teologales atribuidas al escultor cartagenero F. de Requena. Arquitecto: C. Mancha.
Fecha Construcción:	1872-1875
Estado de Conservación:	Bueno
Uso:	Funerario
Elementos distorsionantes:	
Determinaciones:	Las generales correspondientes al grado al que pertenece.

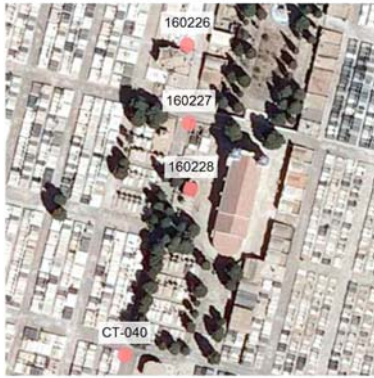
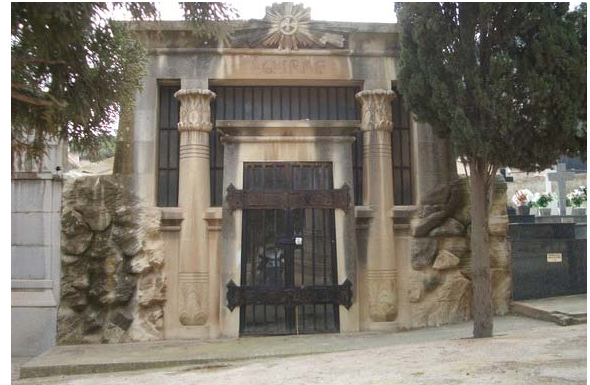
160228

Descripción	El panteón de planta rectangular imita un templo egipcio in antis, con los muros en talud y coronado con una cornisa lisa. La fachada consta de dos columnas de capitel papiriforme, y en el centro una portada también en talud con el nombre del propietario. El interior realizado en mármol blanco y decorado con relieves de cruces griegas de marcado bizantinismo, no tiene separación entre la capilla y los enterramientos. El altar está frente a la escalera y los enterramientos en los muros laterales y el suelo. Arquitecto V. Beltrí.
Fecha Construcción:	1906
Estado de Conservación:	Bueno
Uso:	Funerario
Elementos distorsionantes:	
Determinaciones:	Las generales correspondientes al grado al que pertenece.

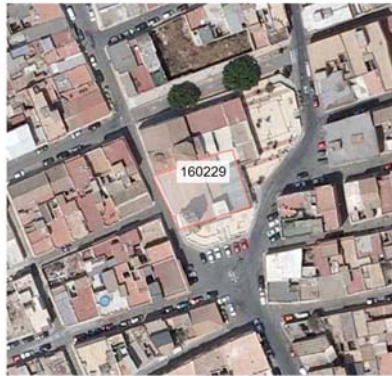
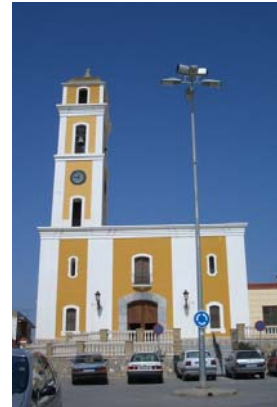
160229

Descripción	Iglesia de tres naves, abiertas las laterales en cuatro capillas de cuatro tramos, cubierta por bóveda de cañón con lunetos. Crucero sin tambor ni cúpula. Presbiterio cuadrado y ábside semicircular. Coro a los pies. Fachada organizada en tres ejes y dos cuerpos, el bajo con puerta y dos ventanas, y el alto con un balcón encima de la puerta y otras dos ventanas laterales de menor tamaño. Presenta torre campanario de tres cuerpos sobre el lateral izquierdo.
Fecha Construcción:	S. XIX-XX
Estado de Conservación:	Bueno
Uso:	Religioso
Elementos distorsionantes:	
Determinaciones:	Las generales correspondientes al grado al que pertenece.

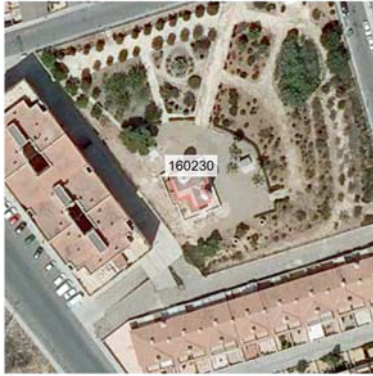
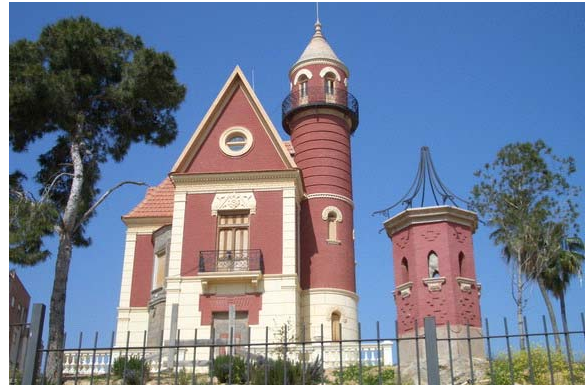
160230

Descripción	Edificio de reducidas proporciones, de dos plantas con buhardilla y cubierta de teja lisa muy inclinada. Cuenta con un torreón cilíndrico adosado. El recubrimiento exterior se basa en una bicromía de ladrillo y piedra artificial. Villa encargada por el industrial P. Conesa, como regalo a su nieta para lugar de juegos, una casa de muñecas con lujosos interiores decorados de pinturas y algunos con ambientaciones neomudéjares. Arquitecto: T. Rico. Restaurado por la Escuela Taller del Ayuntamiento de Cartagena.
Fecha Construcción:	1900
Estado de Conservación:	Restaurado
Uso:	Cultural
Elementos distorsionantes:	
Determinaciones:

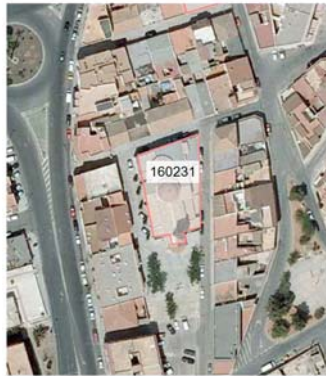
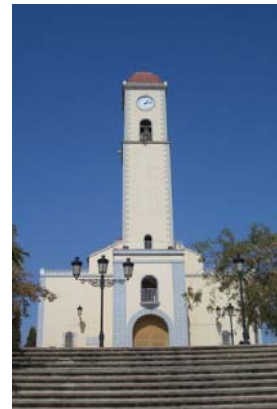
160231

Descripción	Planta en cruz latina con tres naves, crucero con cúpula sobre tambor y presbiterio semicircular. La nave mayor, tiene tres tramos con lunetos y pilastras pseudocorintias sobre pedestal. Coro alto a los pies. Bóveda de arista en capos y de cascarón en ábside. Fachada en tres ejes, los laterales a modo de alas con una ventana, el central constituido por la puerta de entrada con arco de medio punto, coronada por la torre campanario de dos cuerpos, con balcón y reloj en el último.
Fecha Construcción:	1790
Estado de Conservación:	Bueno
Uso:	Religioso
Elementos distorsionantes:	
Determinaciones:	Las generales correspondientes al grado al que pertenece.

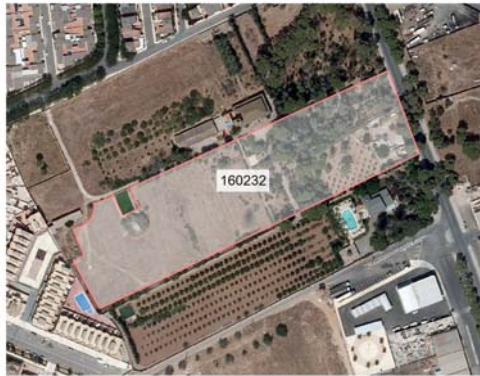
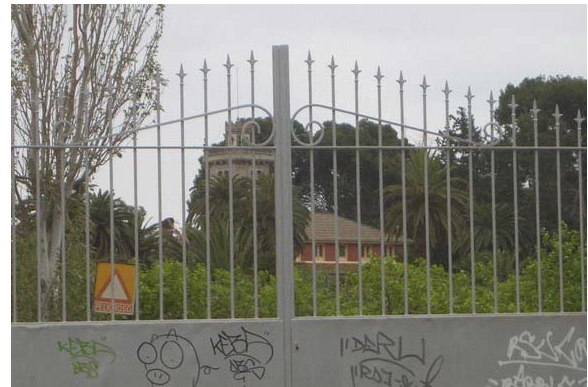
160232

Descripción	Edificio exento rodeado por un amplio porche con marquesinas de columnas de fundición y barandales metálicos. En el extremo izquierdo de la fachada principal se yergue una torre cuadrada de cuatro plantas y pequeña terraza, rodeada de una balaustrada ligeramente volada a modo de balcón. La linterna recubierta de azulejería troceada islamizan la torre. La cerámica muy colorista se utilizó profusamente en todo el exterior formando bandas con motivos vegetales y geométricos. Todo el conjunto está inmerso en el centro de un exuberante jardín. Arquitecto: V. Beltrí.
Fecha Construcción:	1903-1918
Estado de Conservación:	Regular
Uso:	Residencial
Elementos distorsionantes:	
Determinaciones:

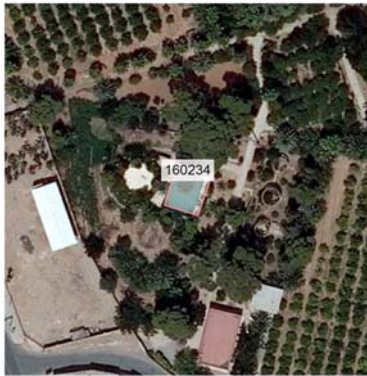
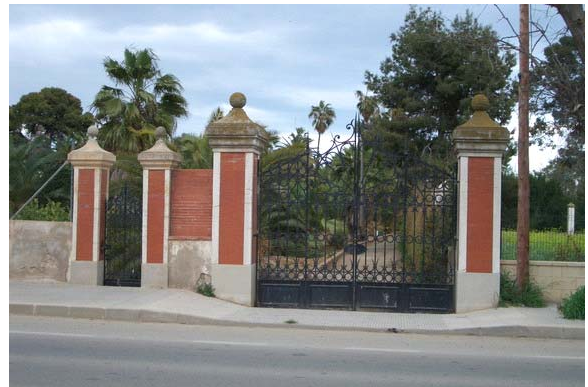
160234

Descripción	Edificio de planta cuadrada con semisótano y una única planta principal. Cubierta a cuatro aguas, con un elevado lucernario que corresponde al patio de luces, en torno al cual se ordenan todas las habitaciones de la casa. En la fachada principal tiene una terraza abalaustrada que se vincula al jardín mediante unas escaleras. La mayor originalidad de la edificación radica en el sistema de cubiertas y miradores con abundantes elementos de carpintería que le dan un indudable aire tropical.
Fecha Construcción:	1900
Estado de Conservación:	Bueno
Uso:	Residencial
Elementos distorsionantes:	
Determinaciones:	Las generales correspondientes al grado al que pertenece. El edificio adquiere gran parte de su carácter en relación con el entorno ajardinado de la villa por lo que se atenderá a su conservación así como a la de los cierres y camino principal.

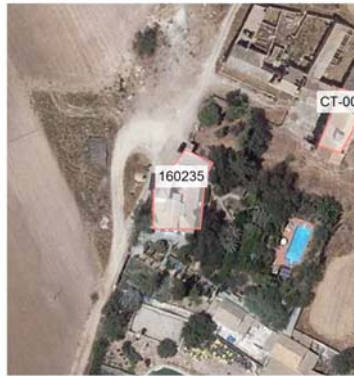
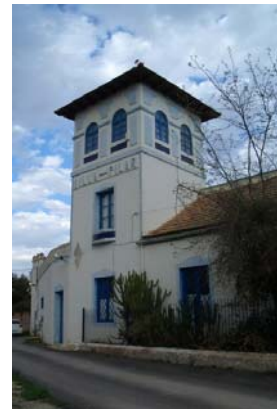
160235

Descripción	Edificio exento rodeado de jardín, con torre descentrada de tres cuerpos cubierta a cuatro aguas y terrazas en diversos niveles. El interior se desarrolla en torno a una entrada con cuatro habitaciones a los lados y una galería que rodea el patio interior. El exterior enfoscado en color azul responde a los modelos del casticismo regionalista. El jardín y la decoración de los bajos es de trencadís. En la zona trasera tiene la casa de los guardeses.
Fecha Construcción:	1925
Estado de Conservación:	Bueno
Uso:	Residencial
Elementos distorsionantes:	
Determinaciones:	Las generales correspondientes al grado al que pertenece. El edificio adquiere gran parte de su carácter en relación con el entorno ajardinado de la villa y los elementos de interés que aparecen en el apartado de "Descripción".

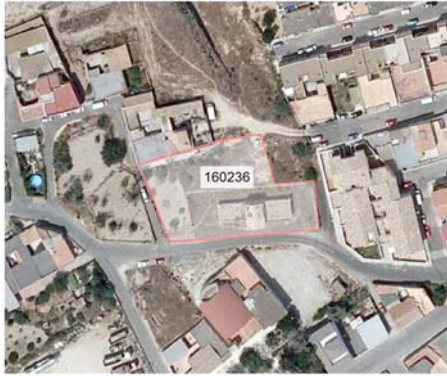
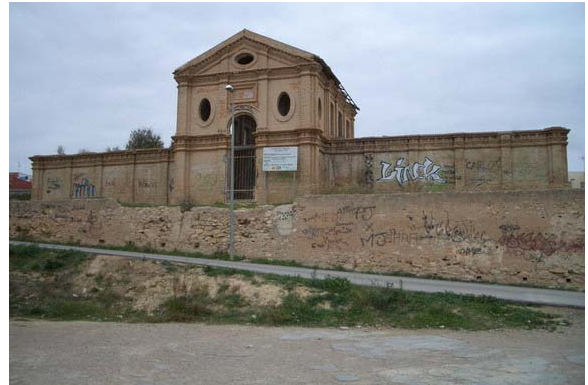
160236

Descripción	Edificio de planta rectangular realizado en ladrillo macizo, con un cuerpo central adelantado y sobreelevado. El acceso, centrado en la fachada, se realiza mediante puerta con arco de medio punto, coronada por un frontón triangular. El conjunto se encuentra decorado por molduras geométricas de ladrillo macizo y ovalos. El interior consta de una batería de tres aljibes que reciben las aguas de otros embalses situados aguas arriba y que a su vez descargan en los depósitos de Cartagena.
Fecha Construcción:	Comienzos del s. XX
Estado de Conservación:	Bueno
Uso:	Abandonado
Elementos distorsionantes:	Pintadas y graffitis realizados con pinturas en spray.
Determinaciones:	Las generales correspondientes al grado al que pertenece.

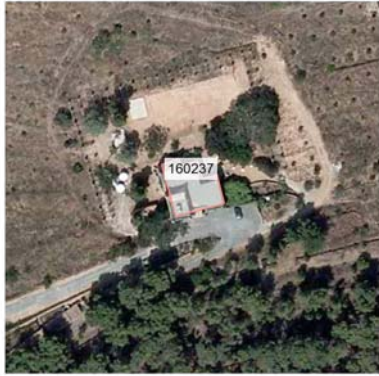
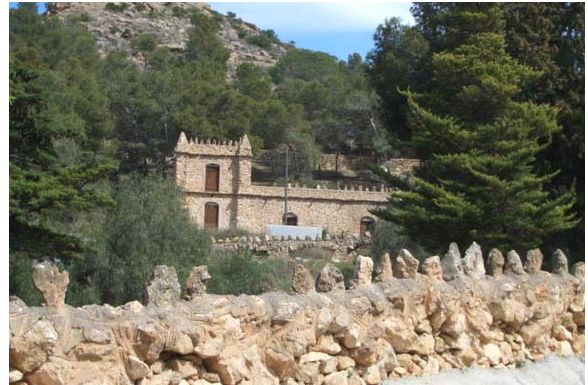
160237

Descripción	<p>Gran finca con casa principal y diversas instalaciones anexas (viviendas de guardeses, cuadras...) rodeada por muros. Todo ello realizado en mampostería de piedra vista, con esa textura y rusticidad que dentro del modernismo español se identifica con el arte de gaudí.</p> <p>La casa consta de una planta baja y un primer piso, con terraza plana sobre la que se levanta, en uno de sus extremos, un segundo cuerpo que se destaca como torre. Todas las puertas y ventanas son de arcos rebajados y las esquinas de la construcción tienen contrafuertes rematados por pináculos, y los tejados son todos planos. Las cubiertas son de vigas de hierro y hormigón de cemento armado.</p> <p>El primer proyecto dando las pautas estilísticas fue el de Rico en 1908 para los almacenes y en 1912 Oliver hizo el proyecto para la vivienda, conocida como del Cónsul inglés.</p>
Fecha Construcción:	1908-1910

Estado de Conservación:	Bueno
Uso:	Residencial
Elementos distorsionantes:	
Determinaciones:	Las generales correspondientes al grado al que pertenece.

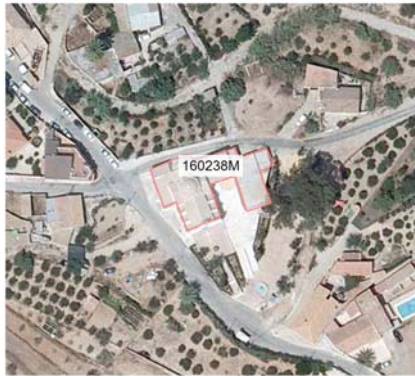
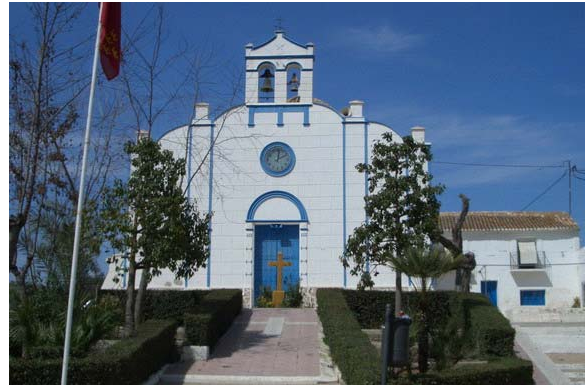
160238M

Descripción Edificio de estilo barroco con una nave central y dos laterales, tiene coro y pila bautismal. Cubierta a doble vertiente, con cúpula sin tambor en el crucero. Fachada recorrida con dos pilastras que flanquean el acceso principal con arco de medio punto, coronado por óculo y espadaña para dos campanas.

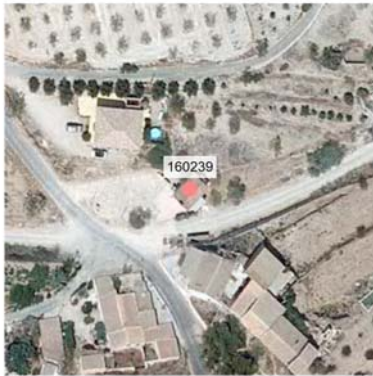
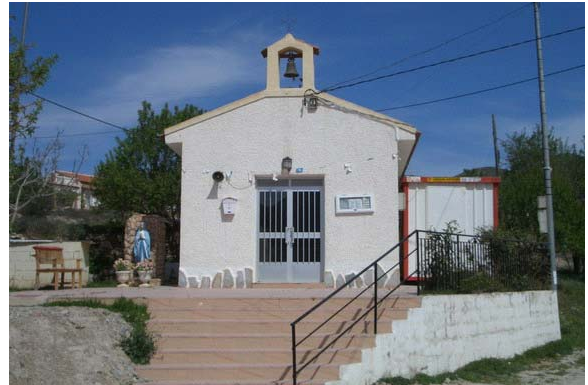
160239

Descripción	Pequeña ermita muy transformada, de una sola nave con altar principal dedicado a San Antonio. Fachada con acceso adintelado muy modificado, cubierta a doble vertiente y espadaña superior para una campana.
Fecha Construcción:	Mediados del S. XVIII
Estado de Conservación:	Restaurado
Uso:	Religioso
Elementos distorsionantes:	Puerta de acceso y revestimientos exteriores e interiores.
Determinaciones:	Las generales correspondientes al grado al que pertenece.
