Ficha del catálogo de edificios y elementos protegidos

Denominación:	Fuerte de Navidad		
Grado de Protección:	BIC		
Dirección:	Dique de Navidad, junto al Faro de Navidad, en el margen derecho de la Bahía de Cartagena.		
Población/Paraje:	Cartagena		
Coordenadas UTM:	X= <input type="text" value="677964"/>	Y= <input type="text" value="4161955"/>	Datum <input type="text" value="ED50"/>
Referencia Catastral:	Manzana: <input type="text"/>	Parcela: <input type="text"/>

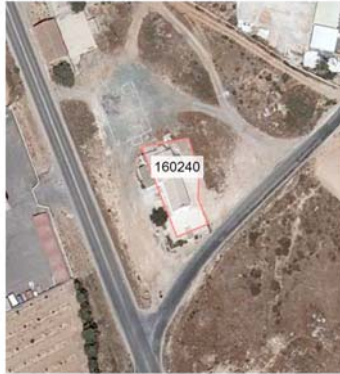
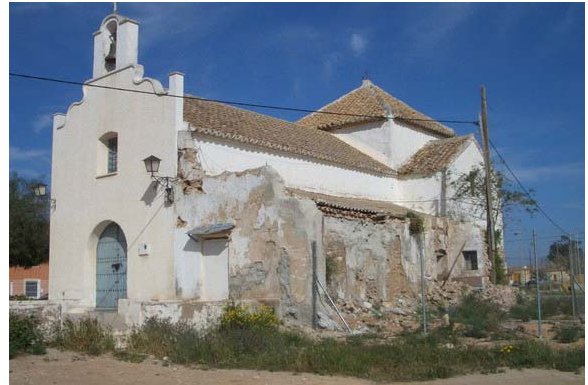
160240

Descripción	Edificación de una sola nave con crucero, cubierta con bóveda de cañón sobre lunetos. Los cuatro tramos de la Iglesia están marcados por cuatro arcos de medio punto cabalgando sobre placas recortadas que presentan la característica de ser todas distintas. Cubierta a dos vertientes con diferentes cotas según las capillas. Sencilla fachada con acceso principal rematado en arco de medio punto, pequeña ventana superior y espadaña campanario, sobre el perfil superior ligeramente recortado. En la clave de la cúpula figura la fecha de 1736. En la Sacristía se conserva mobiliario original.
Fecha Construcción:	1736
Estado de Conservación:	Bueno
Uso:	Religioso
Elementos distorsionantes:	Ruinas de la vivienda anexa recientemente demolida.
Determinaciones:	Las generales correspondientes al grado al que pertenece.

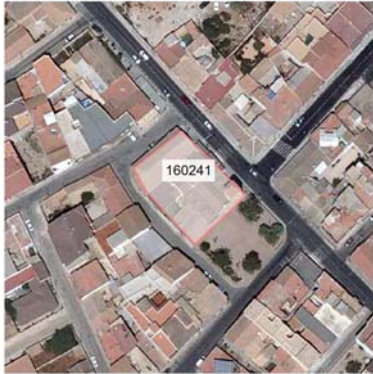
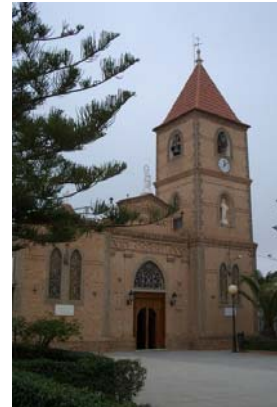
160241

Descripción	<p>Edificio de estilo ecléctico, nave principal cubierta con bóveda de cañón sobre lunetos, de cuatro tramos y coro alto a los pies. Cuenta con fachada neomudéjar y torre adosada de tres alturas, todo ello realizado en ladrillo macizo. Capilla mayor rectangular con camarín, con otros camarines menores en los brazos del crucero, cubierto con cúpula de media naranja sin tambor sobre pechinas. Capillas laterales muy profundas, comunicadas por arcos de medio punto y cubiertas con bóvedas vaídas y un tramo de cañón, separados ambos por un fajón cuyos arranques caen descentrados sobre los arcos de comunicación.</p> <p>La actual iglesia está construida sobre la antigua ermita de finales del s. XVIII, bajo la advocación de la Purísima Concepción. En el año 1903 se le añadió la actual torre campanario, en la que dos años más tarde se remató con una imagen de su titular y otra del Sagrado Corazón de Jesús.</p>

Fecha Construcción:	finales s. XVIII y comienzos del s. XX
Estado de Conservación:	Bueno
Uso:	Religioso
Elementos distorsionantes:	
Determinaciones:	Las generales correspondientes al grado al que pertenece.

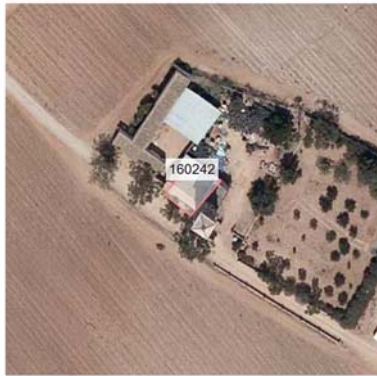
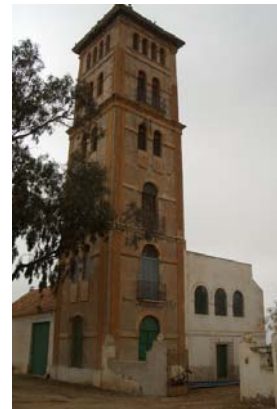
160242

Descripción	Torre de cinco plantas y cubierta a cuatro vertientes, todas las plantas tienen vanos al exterior con forma de arco de medio punto. Presenta un número de huecos mayor conforme se asciende, disminuyendo a su vez en tamaño. El edificio refleja características de eclecticismo murciano y levantino, como el uso de recuadros, fajados, impostas y diversos tintes de enfoscados. La finca pertenecía al marqués de Fuente el Sol.
Fecha Construcción:	1890
Estado de Conservación:	Bueno
Uso:	Residencial
Elementos distorsionantes:	Construcciones rurales de planta baja adosadas a ambos laterales
Determinaciones:	Las generales correspondientes al grado al que pertenece.

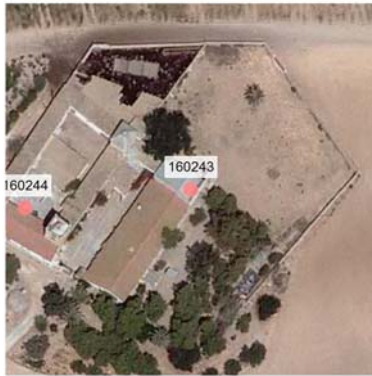
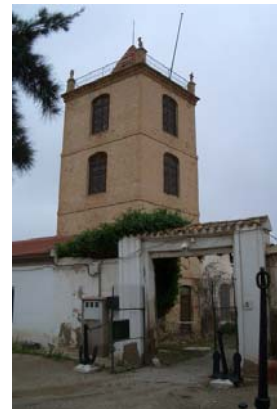
160243

Descripción	Edificación de estilo ecléctico, formada por una torre de planta cuadrada con tres cuerpos separados por plantabandas de escaso resalte. En cada frente se abre una ventana con arco rebajado. Una cornisa de ladrillo remata la construcción dando paso a una barandilla metálica de protección de la azotea visitable. Fue construido por la familia Pascual del Riquelme.
Fecha Construcción:	1904
Estado de Conservación:	Bueno
Uso:	Indeterminado
Elementos distorsionantes:	Construcciones contemporáneas de tipo agropecuario edificadas en las proximidades.
Determinaciones:	Las generales correspondientes al grado al que pertenece.

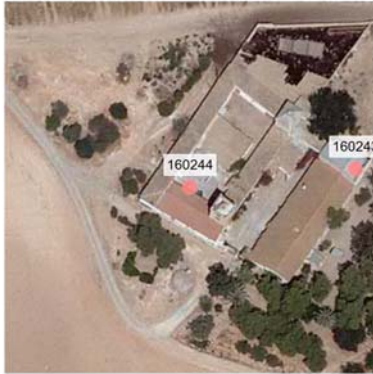
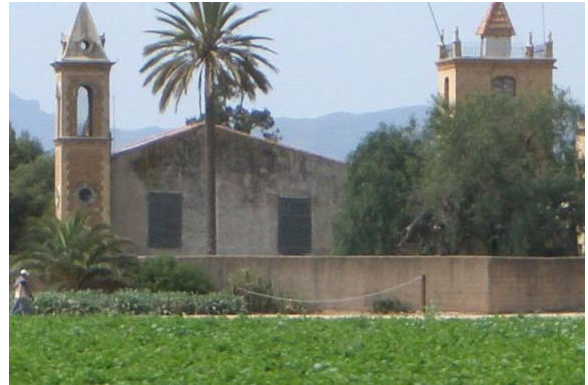
160244

Descripción	Capilla de planta rectangular y cubierta a doble vertiente, con torre campanario adosada a la fachada, realizada en ladrillo y piedra artificial. En el altar mayor se encuentra la imagen de la Asunción, con otras imágenes de menor tamaño de la Virgen del Carmen, Sagrado Corazón y Santa Ana. A la izquierda, en tres espacios adosados, se encuentra el vestíbulo, la sacristía y el coro, ampliaciones obra del arquitecto Tomás Rico.
Fecha Construcción:	Comienzos s. XX
Estado de Conservación:	Bueno
Uso:	Religioso
Elementos distorsionantes:	
Determinaciones:	Las generales correspondientes al grado al que pertenece.

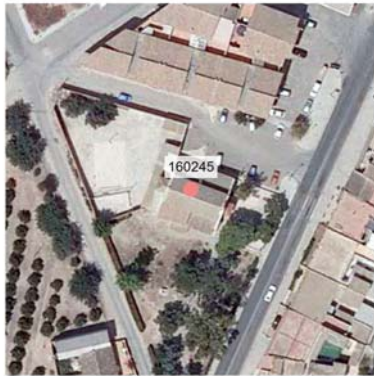
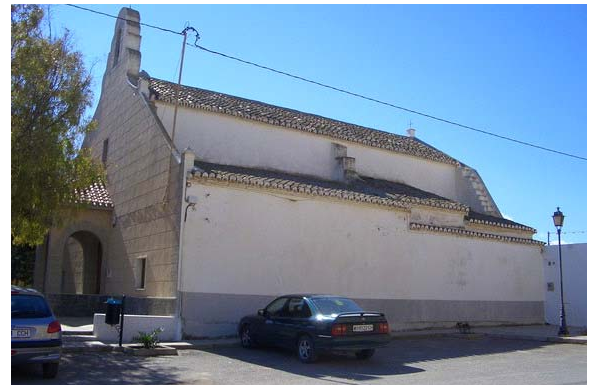
160245

Descripción	Edificio barroco que consta de una nave central con cuatro tramos y capillas comunicadas en el lateral de la epístola, una de ellas con cubierta con cúpula de media naranja. La articulación de cada tramo se hace con pilastras de capiteles compuestos sobre la que cabalgan arcos fajones para apoyar una bóveda de cañón con lunetos ciegos. Al exterior, su cubrición es a doble vertiente con dos niveles. La fachada cuenta con un pequeño pórtico de entrada y espadaña para una campana.
Fecha Construcción:	Mediados S. XVIII
Estado de Conservación:	Bueno
Uso:	Religioso
Elementos distorsionantes:	Recubrimiento de fachada principal y cubrición de teja del pequeño pórtico delantero
Determinaciones:	Las generales correspondientes al grado al que pertenece.

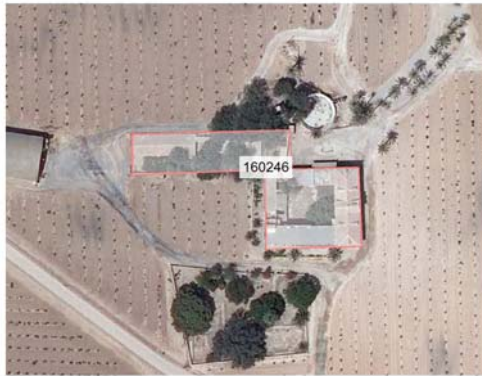
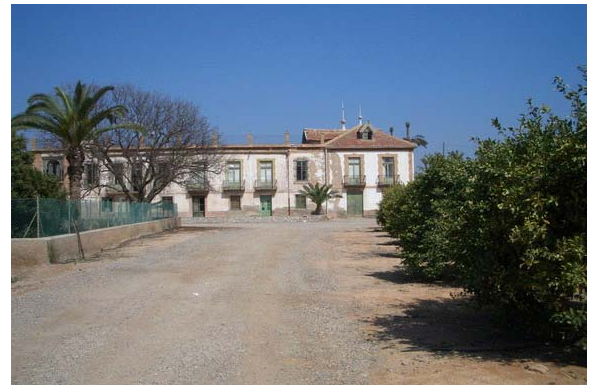
160246

Descripción	Conjunto de gran extensión compuesto por diversos edificios que forman una agrupación de planta rectangular con un amplio patio central. La primera edificación data de finales del s. XVIII y era un edificio lineal que corresponde al lateral izquierdo. En 1912 se construyó un edificio perpendicular orientado hacia la carretera de La Palma. En la parte trasera el edificio tiene un mirador terraza con arcos y celosías de madera de estilo hispano-musulmán. Familia Dorda. Arquitecto: F.Oliver
Fecha Construcción:	1912
Estado de Conservación:	Regular
Uso:	Residencial
Elementos distorsionantes:	
Determinaciones:	Las generales correspondientes al grado al que pertenece.

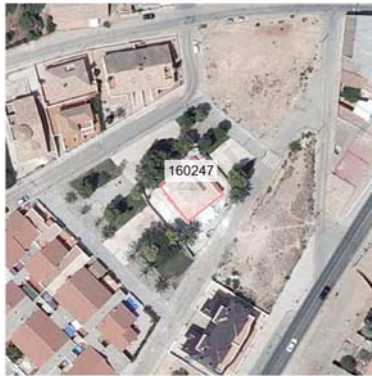
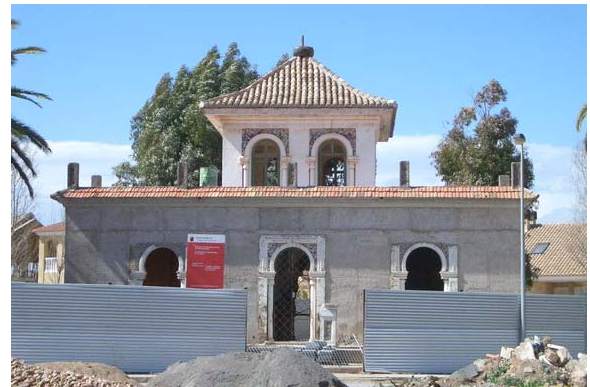
160247

Descripción	Villa suburbana de estilo ecléctico, compuesta por un edificio exento de una sola altura y planta cuadrada distribuido entorno a una sala central. Sobre la terraza tiene una linterna central, a modo de torreón, con cubierta a cuatro vertientes y una bóveda recubierta de decoración de trencadís, al igual que sucede con el alférez de los vanos. Presenta interesantes motivos decorativos estilo neonazari, Los azulejos que hay en el edificio son de reflejos metálicos procedentes de Triana.
Fecha Construcción:	1918
Estado de Conservación:	Restaurado
Uso:	Indeterminado
Elementos distorsionantes:	Cubierta de teja, que sustituye a la cubierta original cupulada de trencadís.
Determinaciones:	Las generales correspondientes al grado al que pertenece.

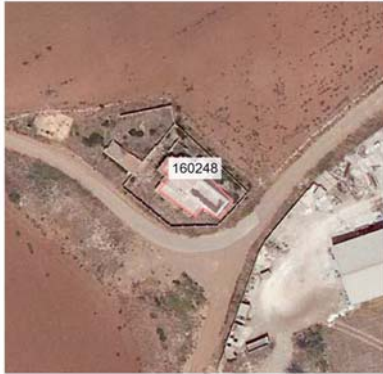
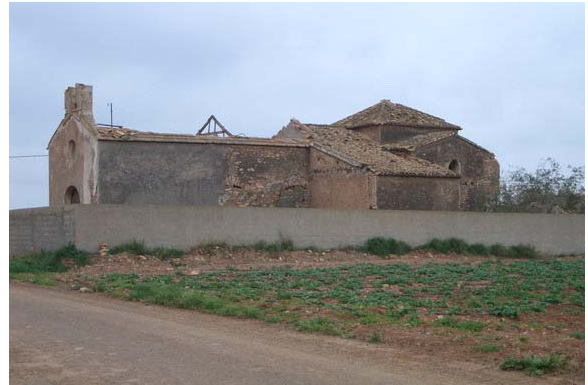
160248

Descripción	Edificio de estilo barroco con una sola nave central cubierta a doble vertiente, con cúpula sin tambor en el crucero, con capillas laterales a los lados del altar mayor. Fachada con acceso principal de arco de medio punto y espadaña centra. En estado de ruina muy avanzado.
Fecha Construcción:	1729
Estado de Conservación:	Pésimo
Uso:	Abandonado
Elementos distorsionantes:	
Determinaciones:	Las generales correspondientes al grado al que pertenece.

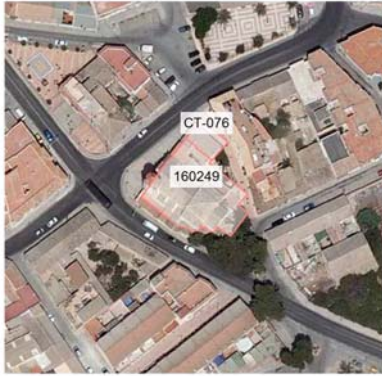
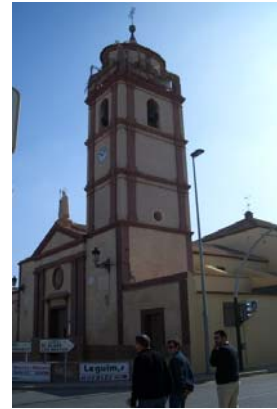
160249

Descripción	<p>Iglesia de planta de cruz latina con capillas laterales intercomunicadas entre sí y abiertas a la nave central. Las capillas son octogonales, dos en la nave y dos junto al presbiterio, al que se abre también un camarín octogonal con la titular. El arco triunfal es de medio punto, los de las naves y las capillas son de medio punto rebajado. La cubierta de la nave central es de bóveda de cañón, mientras que las naves laterales tienen bóvedas de arista, el crucero se apoya sobre pechinas. La fachada se organiza en tres ejes con pilastras adosadas, rematándose con un frontón triangular en cuyo vértice se encuentra la imagen de Santa Florentina, sobre la puerta principal hay un gran óculo. La torre-campanario a los pies, de estructura rectangular consta de cuatro cuerpos y linterna con cuatro vanos, está realizada en ladrillo revocado. Tuvo varias reformas en el siglo XIX y en el XX.</p>

Fecha Construcción:	S. XVIII y S. XIX
Estado de Conservación:	Restaurado
Uso:	Religioso
Elementos distorsionantes:	
Determinaciones:	Las generales correspondientes al grado al que pertenece.

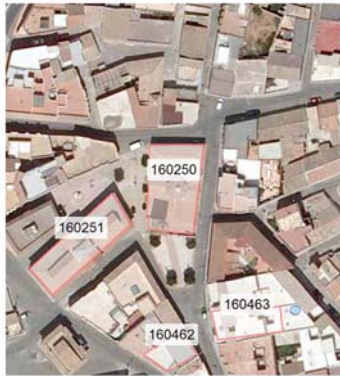
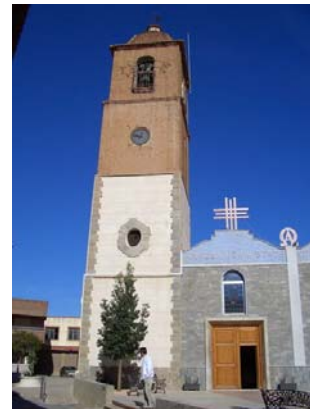
160250

Descripción	Iglesia de una nave con tres tramos y coro alto a los pies. Dos capillas a cada lado de la nave, con amplio crucero cubierto en el que los brazos tienen una prolongación igual a la de las capillas en extensión. El crucero está cubierto por una cúpula rebajada y ciega. La fachada consta de dos ejes, uno la torre, con cuatro cuerpos (los dos superiores en su estado original), otro la portada con remates mixtilíneos. La Iglesia fue restaurada en octubre de 1943.
Fecha Construcción:	1744
Estado de Conservación:	Restaurado
Uso:	Religioso
Elementos distorsionantes:	Recubrimientos de fachada y dos cuerpos inferiores de la torre.
Determinaciones:	Las generales correspondientes al grado al que pertenece.

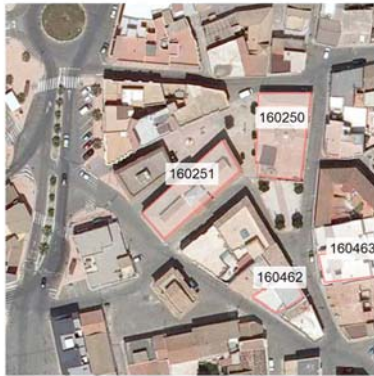
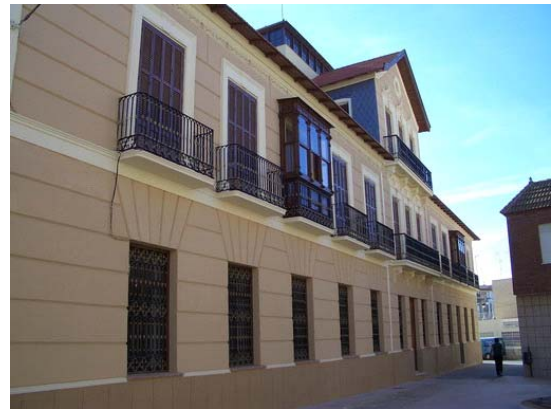
160251

Descripción	Edificación de estilo ecléctico que supone una mezcla entre la arquitectura burguesa rural y urbana. Ubicada en el centro de El Algar es una mansión de carácter señorial, formada por un gran cuerpo de edificación central de tres pisos, al que se suman otros dos cuerpos de edificación perpendiculares al mismo. La organización de los huecos responde a un ritmo alternado de miradores y balcones de dos a uno. El cuerpo central presenta un gran balcón corrido sobre el que a su vez se alza otro balcón también corrido, remata todo el conjunto un tejado en vertiente con gran alero. Son de destacar los elementos decorativos en marcos, jambas, dinteles y forjas de balcones y ventanas. Fue restaurada por dos Escuelas Taller del Ayuntamiento de Cartagena.
Fecha Construcción:	1895
Estado de Conservación:	Restaurado
Uso:	Cultural
Elementos distorsionantes:	
Determinaciones:	Las generales correspondientes al grado al que pertenece.

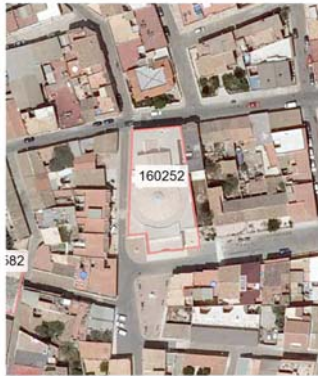
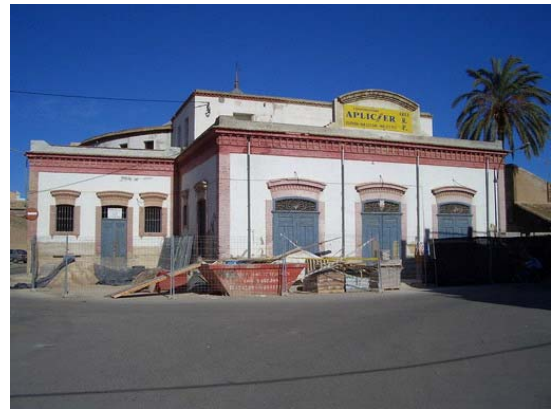
160252

Descripción	Edificio de estilo ecléctico de planta cuadrangular en la que se inscribe otra circular que formaría el patio de butacas y escenario. Al exterior, fachada principal de mampostería y ladrillo en los perfiles y embocaduras, consta de cuerpo central y dos alas laterales. Las diversas salas y dependencias del teatro, traducen al exterior sus respectivas techumbres y volumetría. El interior fue decorado por el escenógrafo F. Moreno. Proyectado en 1901 por P. Cerdán, el edificio se inauguró en 1907, aunque en la puerta principal está en la forja la fecha de 1905.
Fecha Construcción:	1905
Estado de Conservación:	Restaurado
Uso:	Cultural
Elementos distorsionantes:	
Determinaciones:	Decreto 11/1998, de 12 de Marzo. BORM: nº 66, de 21-4-1998

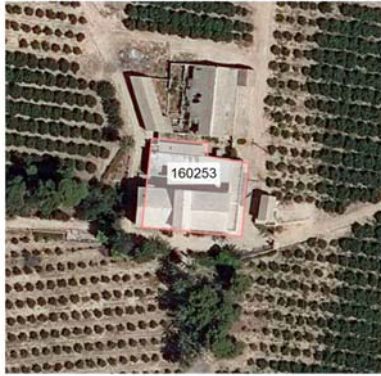
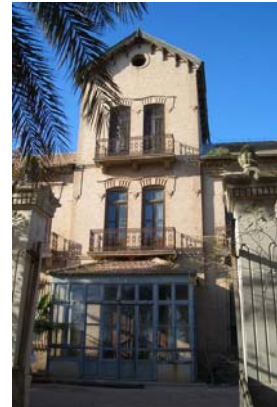
160253

Descripción	Edificación de estilo ecléctico formada por un cuerpo central a modo de hastial a cuyos lados se articulan senda alas de edificación. El cuerpo central se organiza en bajo y dos cuerpos, divididos en dos ejes abiertos en balcones corridos, con buenas forjas y dinteles de ladrillo muy ornamentado; remate en piñón. Los cuerpos o alas laterales están formados por un cuerpo bajo a modo de basamento en el que se abren ventanas, sobre el que corre un cuerpo con balcones aislados en número de cuatro a cada lado; remate en vertice pero de trazado perpendicular respecto al del cuerpo central. El conjunto está rodeado por un jardín.
Fecha Construcción:	1906
Estado de Conservación:	Bueno
Uso:	Residencial
Elementos distorsionantes:	
Determinaciones:	Las generales correspondientes al grado al que pertenece.

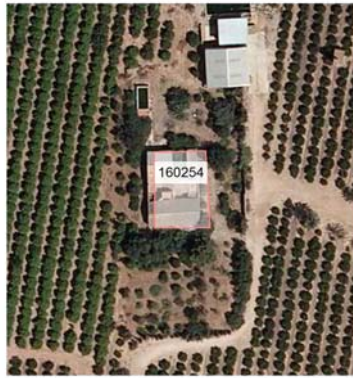
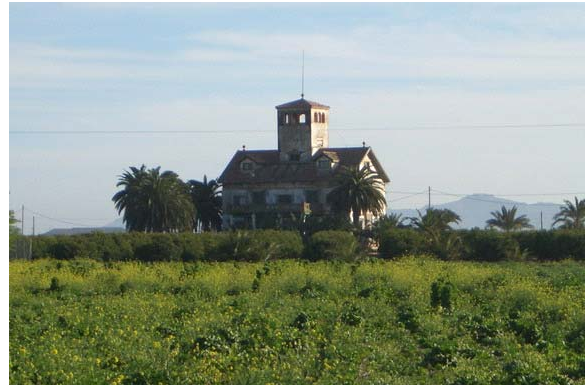
160254

Descripción	Edificio de planta cruciforme con torre central o velvedere con ventanarías rematadas por arcos de medio punto, todo el conjunto está rodeado por un jardín. Las cubiertas a dos vertientes son muy inclinadas y están realizadas con teja lisa, los aleros se muestran reforzados con trabajos de carpintería. La puerta principal tiene una marquesina con motivos de forja modernista. Los muros de diferente color en la planta baja y alta, están decorados con muy sencillos guardapolvos y cadenas. En la parte superior el edificio está recorrido por una imposta de azulejos.
Fecha Construcción:	1906
Estado de Conservación:	Bueno
Uso:	Residencial
Elementos distorsionantes:	
Determinaciones:	Las generales correspondientes al grado al que pertenece. El edificio adquiere gran parte de su carácter en relación con el entorno ajardinado, por lo que se atenderá a su conservación.

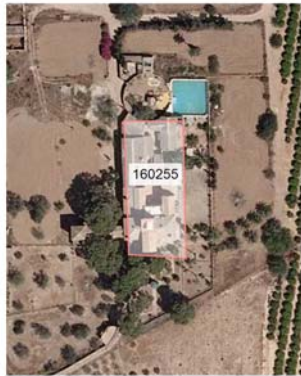
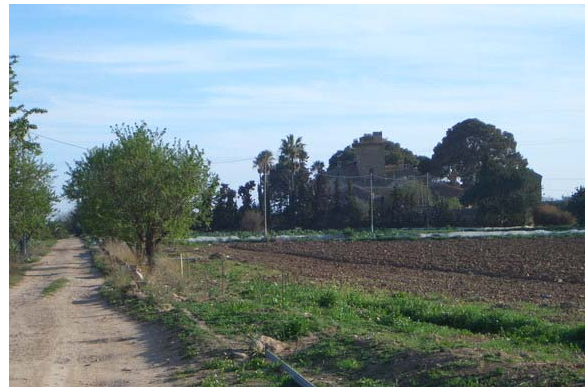
160255

Descripción	La vivienda principal, con planta en cruz está rodeada por un frondoso jardín. Sobre el centro del edificio se levanta la típica torre o belvedere. En la torre hay una mezcla de estilos, ya que los elementos clasicistas del cuerpo principal conviven con los arcos lobulados del porche y el aire islámico de la iglesia. Propiedad rural de los descendientes del minero Moreno. Diseñada por el arquitecto P. Bernabé
Fecha Construcción:	1904
Estado de Conservación:	Bueno
Uso:	Residencial
Elementos distorsionantes:	El elevado porte de los árboles que la rodea no deja ver su estructura.
Determinaciones:	Las generales correspondientes al grado al que pertenece.

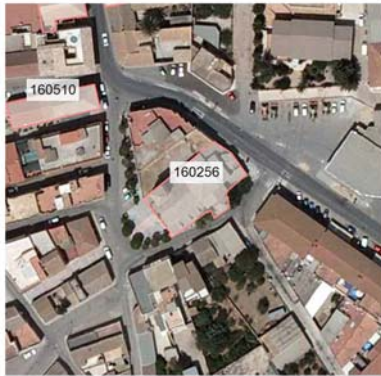
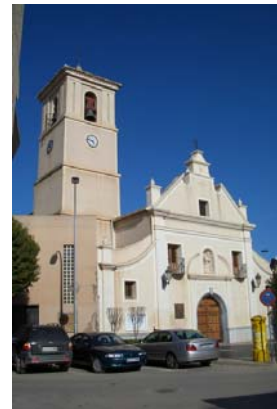
160256

Descripción	Edificio de estilo Barroco, con planta basilical de tres naves, con laterales comunicados entre sí y cubiertas por bóvedas de cañón sobre lunetos. La nave central está dividida en cuatro tramos con coro alto a los pies, mientras que las naves laterales están cubiertas con bóvedas de arista. Cúpula en el crucero sobre pechinas, decorada con suntuosos motivos florales y angelitos. La torre remetida a la izquierda es de planta cuadrada con cuatro cuerpos, disponiendo de cuatro campanas en el campanario, al exterior es ladrillo revocado.
Fecha Construcción:	Fin S. XVI principios S.XVII
Estado de Conservación:	Bueno
Uso:	Religioso
Elementos distorsionantes:	Revocos actuales de la fachada.
Determinaciones:	Las generales correspondientes al grado al que pertenece.

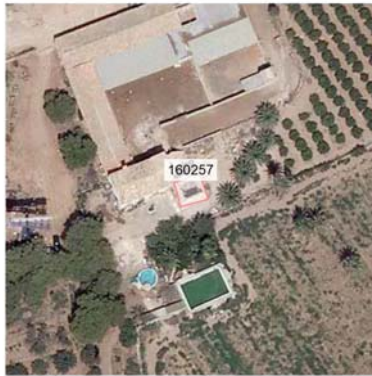
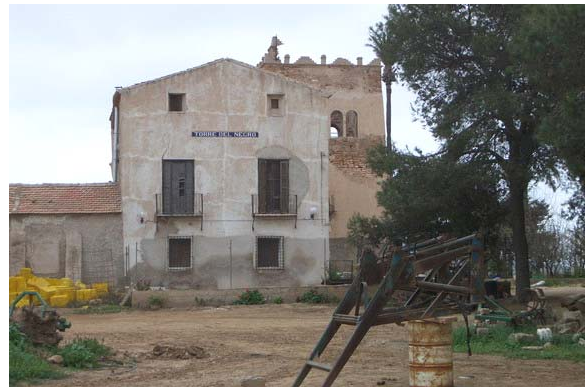
160257

Construcción de estructura cuadrada y tres plantas con un alzado total de 14 m. La base de sillares de piedra caliza y el muro de mampostería con un espesor de 1,40 m.

En la primera planta orientada al Sur, se encuentra la puerta de acceso que no corresponde a la primitiva construcción. La segunda planta presenta un gran balcón en su cara a poniente, y una pequeña ventana enrejada en el lado orientado al levante.

En la tercera planta se abre una doble ventana ajimendada en todas sus caras, excepto en la orientada hacia el Norte.

En fecha posterior a su construcción se incorporaron en la cubierta unas almenas de ladrillo que forman una crestería de adorno.

En el interior, al igual que la cercana Torre de Rame, debía estar cubierto por bóveda de cañón en todas sus plantas, pero en la actualidad sólo conserva la del primer piso.

La fachada Sur muestra un reloj solar y una placa de mármol que atestiguan la autoría y la fecha de construcción de la torre: "Reynando la mag. del Rey Don Felipe Sr. D. Deste Juan Giner pagador de sus armadas y galeras y Regidor de Cartagena, mandó hacer esta Torre, 1585".

Estado de Conservación: Malo

Elementos distorsionantes: Construcción moderna anexa.

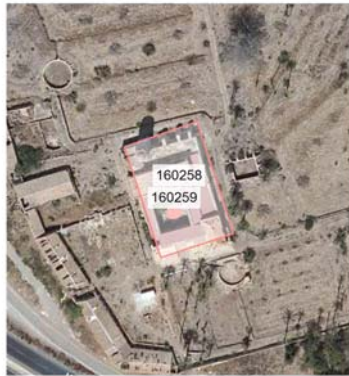
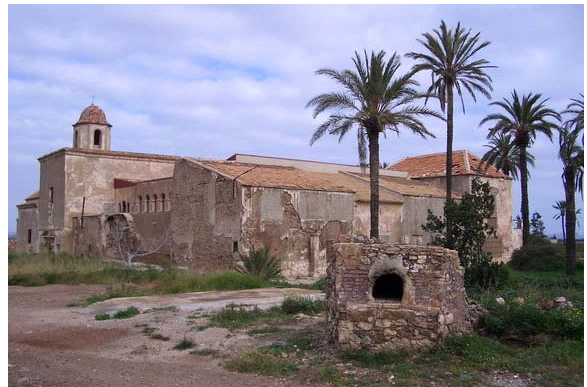
160258

El Monasterio de San Ginés de la Jara presenta planta rectangular, con una superficie construida en 1814 metros cuadrados. Consta de dos partes: el ala izquierda que comprende fundamentalmente la iglesia de una sola nave, con capilla adyacente dedicada a San Antonio y torre del campanario con tres cuerpos, respaldada por la primitiva obra fortificada. Mientras que en la parte derecha se encuentran las antiguas dependencias del Monasterio: refectorio, dormitorios, porterías y almacenes que rodean al claustro.

En la fachada de la Iglesia el acceso queda enmarcado por pilastras, que sostienen el entablamento sobre el que aparece un frontón triangular partido, ubicándose en el centro los escudos de la Orden Franciscana y de los Fajardo, patronos del monasterio.

Detrás de esta capilla, en el lado norte del Monasterio, se encuentra la torre, que consta de tres cuerpos, los dos inferiores de planta cuadrangular y el tercero octogonal, que alberga el campanario abierto a los cuatro puntos cardinales. El tejado en forma de cúpula, bajo cruz de hierro forjado, es así mismo de teja de cañón, con vestigios de vidriado.

La iglesia es de nave única, con bóveda de cañón sobre lunetas, dividida en cinco tramos sucesivos, separados por las bases de los pilares. Techos y muros conservan restos de pinturas, estando las molduras de arcos, lunetas, pechinas, pilastras, etc. aparecen pintadas en azul. Los diversos retablos que todavía se conservan muestran pinturas del siglo XVIII.

Estado de Conservación: Pésimo

Elementos distorsionantes: La continua expoliación está desfigurando partes significativas del monasterio

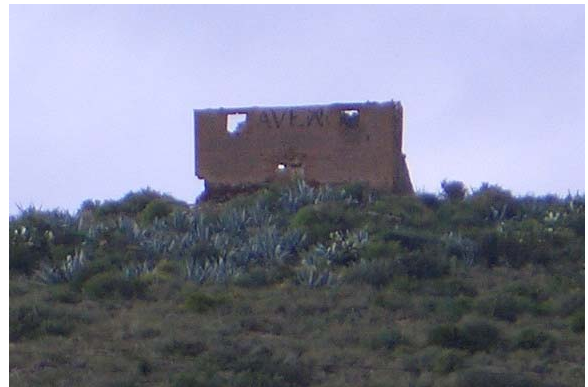
160258-1

Descripción Conjunto de eremitorios situados sobre la ladera del Monte Miral. Aunque hay documentación de nueve ermitas, tan sólo se conservan tres de ellas con alzado, en la cumbre una estancia poligonal y a media ladera otra circular, ambas de pequeñas dimensiones. En la terraza frente al monasterio, se encuentra la de mayor tamaño, la Ermita de los Ángeles, de planta rectangular, con el nombre AVE MARIA pintado en su fachada septentrional y actualmente en avanzado estado de ruina

Estado de Conservación: Pésimo

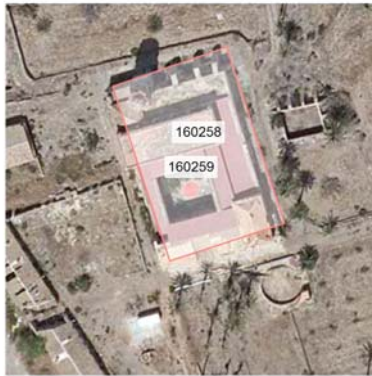
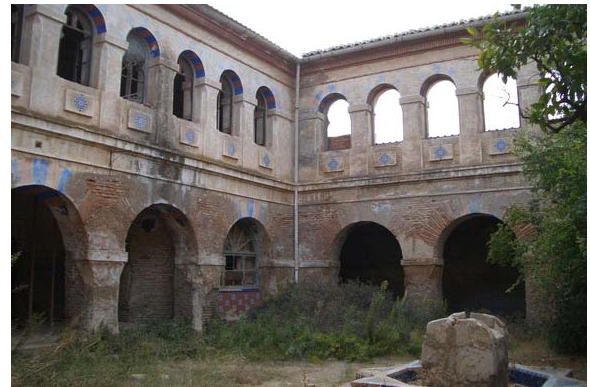
160259

Descripción	Situado en el ala derecha del Monasterio de San Ginés de la Jara. El Claustro conserva cierta armonía arquitectónica de influencia mudéjar en sus dos plantas, cuatro arcos en la primera y ocho en la segunda, cuando fue sometido a una nueva y nefasta reforma, para convertirse en pseudopatio andaluz, a comienzos de este siglo, ocultando bajo una capa de grueso enlucido los pilares y paños de ladrillo rojo y las dunelas de los arcos con estucos bicolors.
Fecha Construcción:	S. XVII-XVIII
Estado de Conservación:	Pésimo
Uso:	Abandonado
Elementos distorsionantes:	
Determinaciones:	Decreto 24/1992, de 28 de Febrero. BORM: nº 93, de 22-4-1992

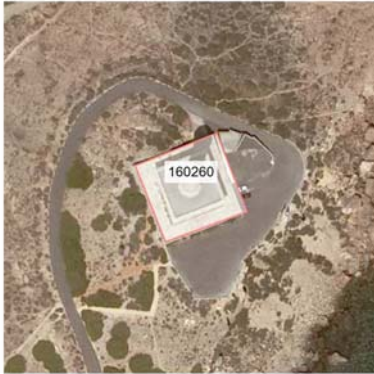
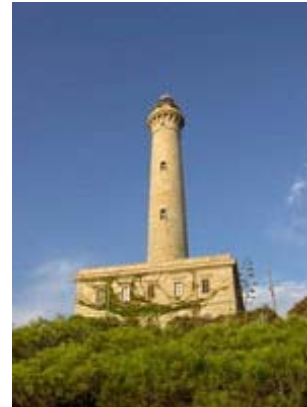
160260

Descripción	Construcción de estilo Neoclásico, constituido por un edificio de planta casi cuadrada, vivienda de los fareros, del que sobresale la torre ligeramente cónica de 50 m. de altura respecto al promontorio rocoso. Fue construido en sillería de caliza y mampostería. El foco está a 80 metros sobre el nivel del mar, iluminándose por primera vez el 31 de enero de 1865.
Fecha Construcción:	1863
Estado de Conservación:	Excelente
Uso:	Equipamientos
Elementos distorsionantes:	
Determinaciones:

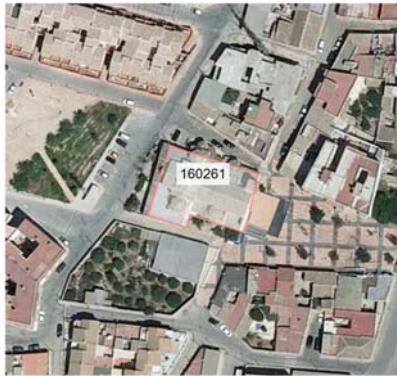
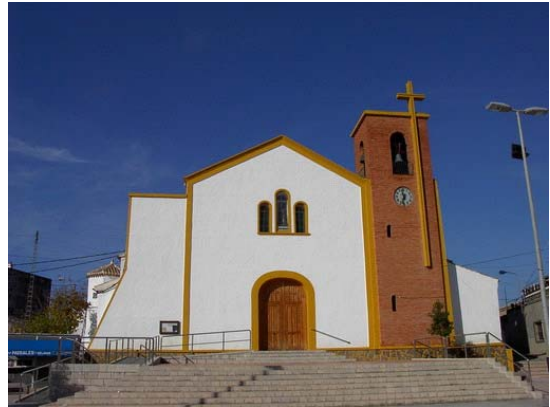
160261

Descripción	Edificación barroca de una nave con capillas comunicadas. En el crucero, cúpula sin tambor, En los brazos del crucero sendas capillas de planta cuadrada con cúpula sobre pechinas y comunicadas. Coro alto a los pies. Bóveda de cañón con doble luneto en cada tramo. Rocallas en las capillas del lado del Evangelio. Fachada recientemente remozada.
Fecha Construcción:	S. XVIII
Estado de Conservación:	Bueno
Uso:	Religioso
Elementos distorsionantes:	
Determinaciones:	Las generales correspondientes al grado al que pertenece.

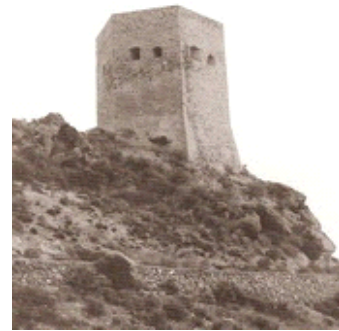
160262

Descripción	Torre exenta realizada en mampostería, de planta hexagonal, alzado inferior con un ligero escaque y la parte superior a plomo. El primer cuerpo es macizo, donde se encuentra el aljibe o cisterna, y en el segundo dos estancias con bóveda y chimenea, comunicadas entre sí y con la plataforma superior, donde se encontraba la artillería. La puerta de acceso queda elevada. La traza de J. B. Antonelli.
Fecha Construcción:	1578
Estado de Conservación:	Restaurado
Uso:	
Elementos distorsionantes:	
Determinaciones:	Bien de Interés Cultural por la Disposición Adicional Segunda de la Ley 16/85, de 25 de junio, del Patrimonio Histórico Español.

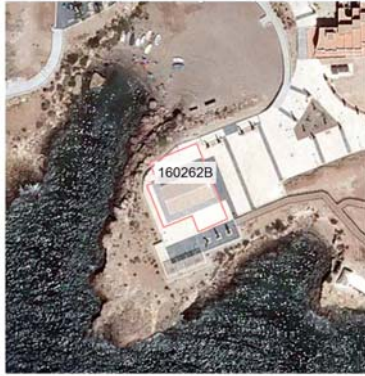
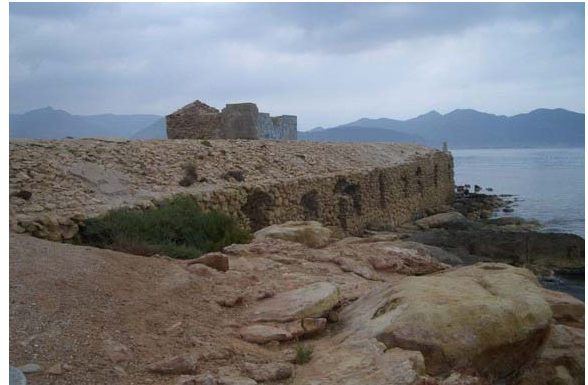
160262B

Descripción	La edificación original presenta planta rectangular, cubierta con bóveda de medio cañón, dividiéndose en tres salas, dos menores en los extremos y una mayor central. El acceso, centrado en el lateral mayor que da a tierra, se bifurca en dos escaleras laterales que desembocan en la sala central. Las estrechas ventanas, acabadas en arco de medio punto, que se abren en su totalidad al lateral que da al mar. La estación termal actual presenta un baño comunal, una sala de caldera, pequeñas estancias con bañeras individuales y galerías que comunicaban con los manantiales, desde donde se elevaba el agua con una noria.
Fecha Construcción:	S. XVIII
Estado de Conservación:	Regular
Uso:	Abandonado
Elementos distorsionantes:	Ventanas tapiadas. Edificaciones contemporáneas muy próximas.
Determinaciones:	Decreto nº 89/2004, de 27 de Agosto. BORM: nº 210, de 27-09-2004

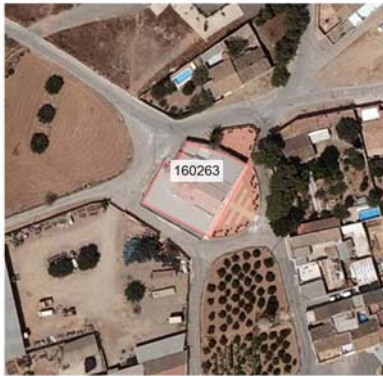
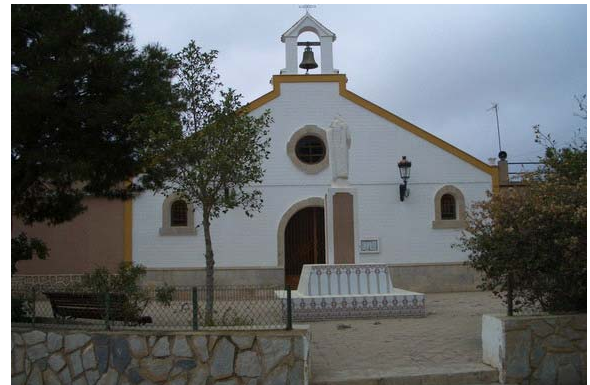
160263

Descripción	Edificación de estilo tradicional barroco, de una nave con bóveda de cañón sobre lunetos y capillas laterales comunicadas entre contrafuertes. El crucero se cubre con bóveda hemisférica. Destacan dos capillas laterales cubiertas con media naranja junto al crucero y la presencia de una bóveda vaída en una capilla de la epístola. El resto son bóvedas de crucería. Fachada con acceso principal con arco de medio punto, flanqueado dos pequeñas ventanas y óculo superior. Coronando espadaña para una campana.
Fecha Construcción:	S. XVIII
Estado de Conservación:	Restaurado
Uso:	Religioso
Elementos distorsionantes:	Salón parroquial añadido en la zona norte.
Determinaciones:

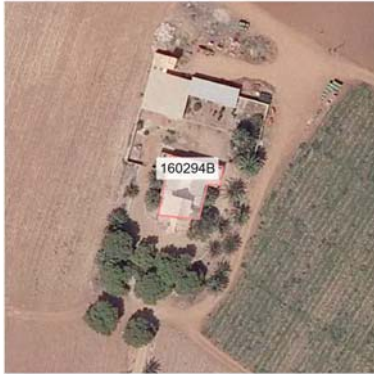
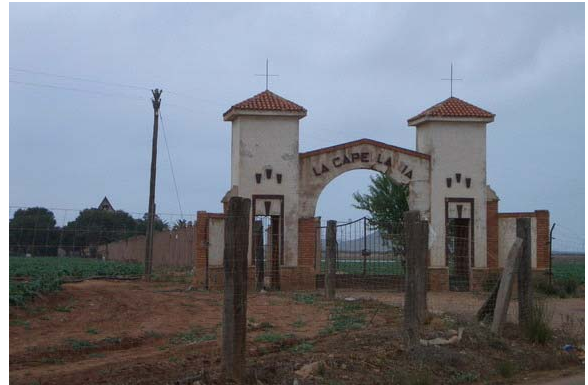
160294B

Descripción	Edificación exenta precedida de un largo paseo de columnas, compuesta por dos planta y dividida en tres ejes, el central es un cuerpo saliente que alberga en la planta baja, la puerta de acceso principal, tiene balcón con antepecho de hierro en su primera planta y se remata con una semi-planta con balconillos y tejado a dos aguas.
Fecha Construcción:	S. XX
Estado de Conservación:	Bueno
Uso:	Agropecuario
Elementos distorsionantes:	
Determinaciones:	Las generales correspondientes al grado al que pertenece. Se atenderá a la conservación del camino columnado y la portada.

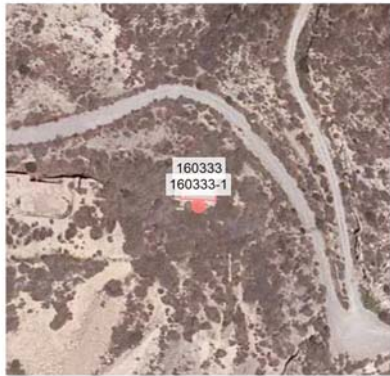
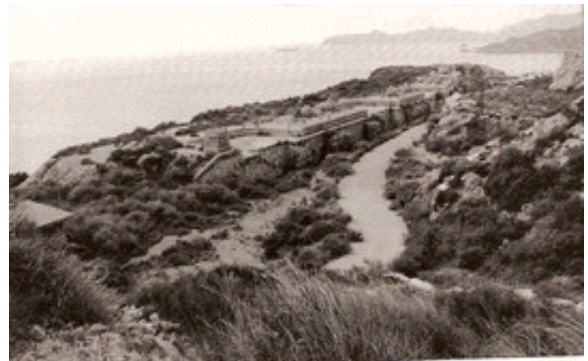
Descripción	Batería de originalmente seis barbetas altas, de las que quedan cinco, en cada una de ellas dos piezas (obuses de hierro sunchado de 24 cm Ordóñez, con los repuestos bajo ellas, semienterrados). Con la reforma de finales del siglo XIX se colocan obuses de origen alemán que serán desmontados después de la Guerra civil. Queda en desuso en 1932.
Fecha Construcción:	1860, reformada a finales del s. XIX
Estado de Conservación:	Bueno
Uso:	Abandonado
Elementos distorsionantes:	
Determinaciones:	Disposición Adicional Segunda de la Ley 16/1985, de 25 de Junio del Patrimonio Histórico Español.

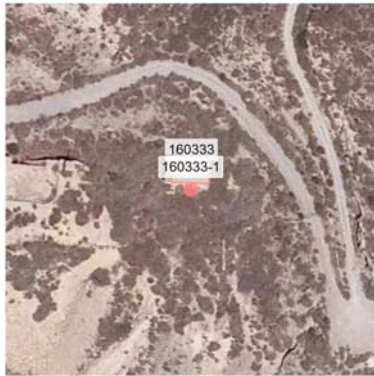
Descripción	Grandes aljibes rectangulares bajo la batería.
Fecha Construcción:	1860
Estado de Conservación:	Bueno
Uso:	Abandonado
Elementos distorsionantes:	
Determinaciones:	Disposición Adicional Segunda de la Ley 16/1985, de 25 de Junio del Patrimonio Histórico Español.

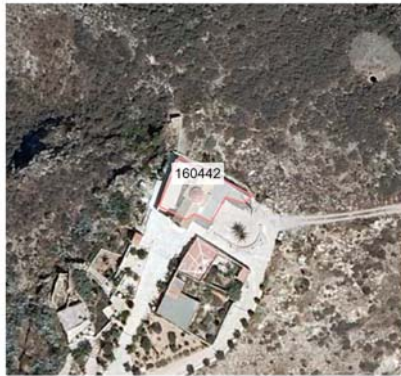
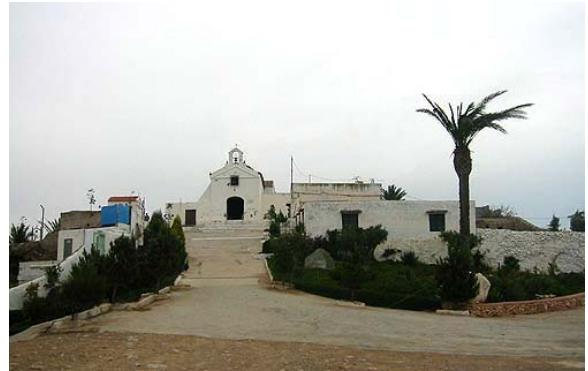
160442

Descripción	Sencilla ermita de culto popular, con una sola nave cubierta a doble vertiente. Fachada principal con puerta adintelada, vano superior y espadaña para una campana. La titular es la Virgen de la Soledad o María Santísima del Calvario, considerada como muy milagrosa por los vecinos.
Fecha Construcción:	S. XVIII
Estado de Conservación:	Bueno
Uso:	Religioso
Elementos distorsionantes:	
Determinaciones:

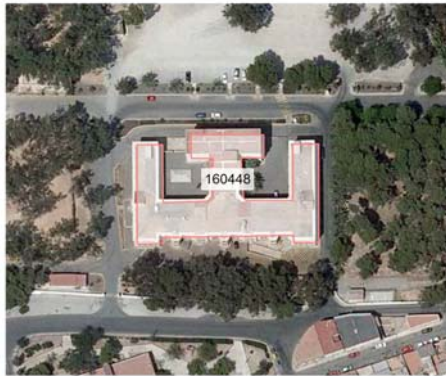
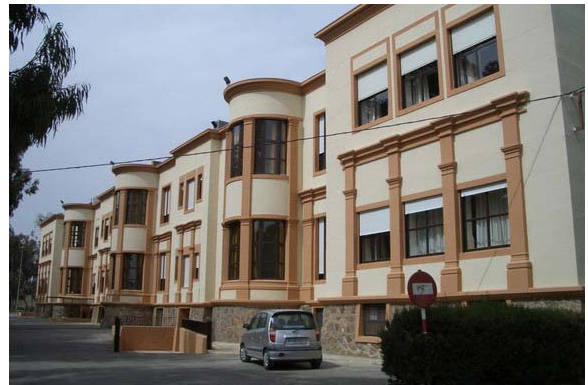
160448

Descripción Edificio exento de planta alargada rematada a ambos lados por cuerpos circulares, abiertos al exterior por medio de balconados. Toda la edificación está recorrida por un cornisamento de molduras. En la puerta principal presenta un pórtico al que se accede por una escalera de piedra artificial.
Arquitecto L. Ros Costa.

Estado de Conservación: Bueno

Determinaciones: Las generales correspondientes al grado al que pertenece. Se han de conservar todas las fachadas originales, ya que toda la edificación está recorrida por un cornisamento de molduras.

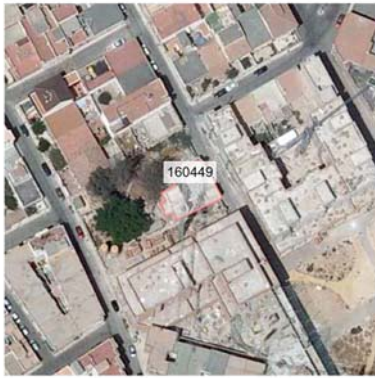
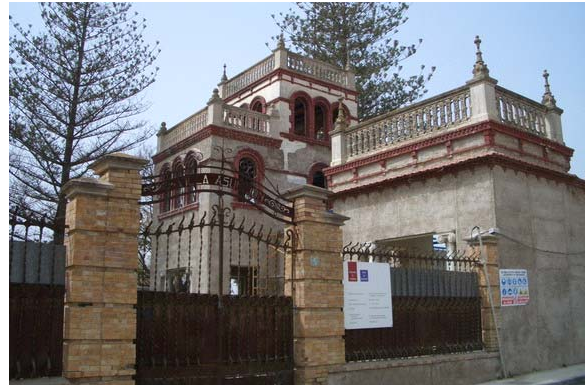
160449

Descripción	Edificio de bloque rodeado por un jardín con una torre de planta cuadrada en el eje central de la fachada principal. Pórtico delantero remarca el acceso, al tiempo que compone una terraza para la habitación principal. El conjunto de terrazas está decorado con balaustrada corrida, la construcción es de muro blanco llagado con embocaduras y arcos de ladrillo macizo. En un otro de los extremos del jardín, una pérgola y fuentes rememoran a gaudí por los azulejos troceados, trencadís. Es un ejemplo lujoso del eclecticismo casticista que cultiva V. Beltrí en los últimos años de su vida.
Fecha Construcción:	1926
Estado de Conservación:	Restaurado
Uso:	Residencial
Elementos distorsionantes:	
Determinaciones:	Las generales correspondientes al grado al que pertenece.

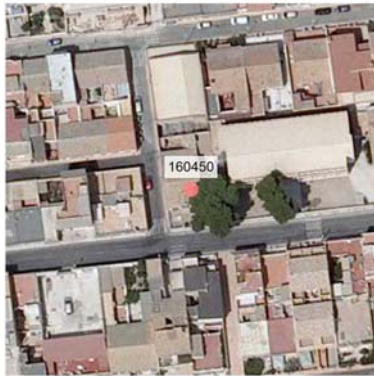
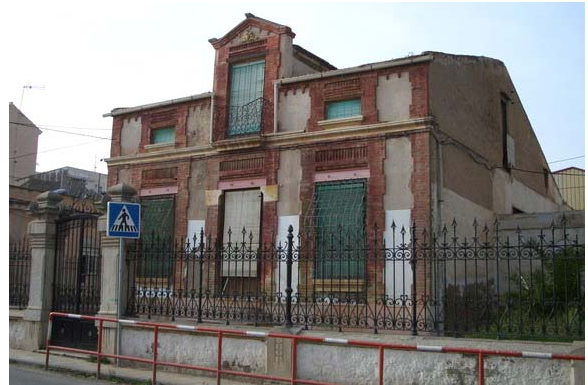
160450

Descripción	Edificio exento de planta baja y entreplanta superior abuhardillada que se levanta, a partir de la cornisa. El eje central de la fachada remarca el acceso principal con un sotabanco con balcón que rompe la línea de la cubierta de teja, realizada a doble vertiente. A ambos se distribuyen simétricamente ventanas laterales con rejas de buches de paloma, de gran tamaño en la planta baja. La fachada está decorada con pequeños paños enfoscados y módulos de ladrillo rojo en embocaduras de puertas y ventanas.
Fecha Construcción:	
Estado de Conservación:	Bueno
Uso:	Educativo
Elementos distorsionantes:	
Determinaciones:	Las generales correspondientes al grado al que pertenece.

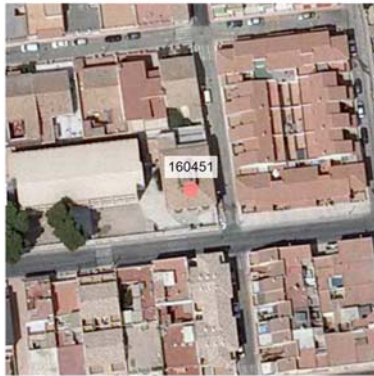
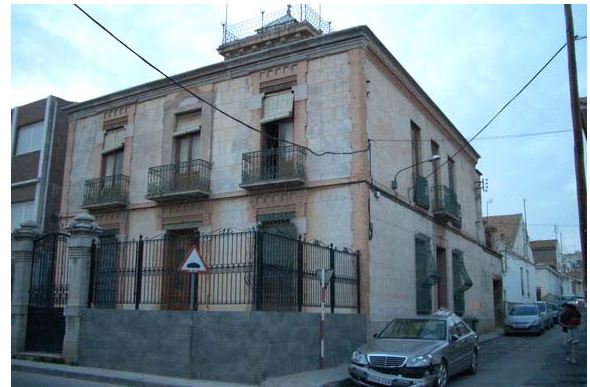
160451

Descripción	Edificio en esquina de planta rectangular, con dos alturas y tres ejes. En la fachada principal, el cuerpo inferior presenta puerta de acceso central y grandes ventanas que coinciden simétricamente con los tres balcones del piso superior. Esta continuidad disimula la configuración cuadrangular del edificio, presentando así una mayor verticalidad, remarcada por una torreta que se eleva en la cubierta sobre el eje central. Hacia la calle Berizo el edificio dispone de un ámbito originalmente ajardinado rodeado por un vallado al que se accede entre dos pilastras decoradas que sustentan la puerta metálica.
Fecha Construcción:	Principios s. XX
Estado de Conservación:	Bueno
Uso:	Educativo
Elementos distorsionantes:	
Determinaciones:	Las generales correspondientes al grado al que pertenece.

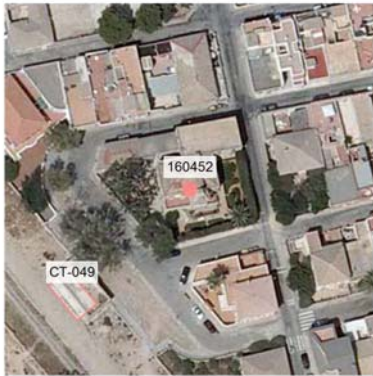
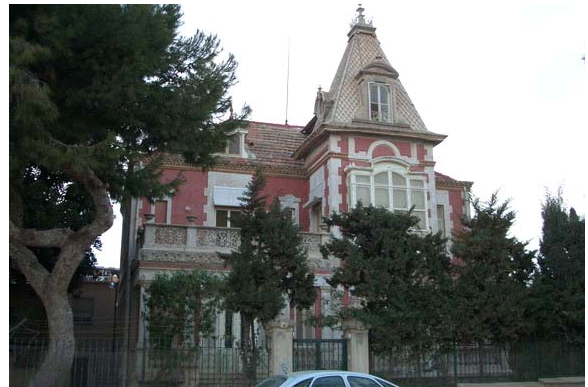
160452

Descripción	Edificio exento de planta rectangular configurado en varios módulos. La fachada se adelanta en un cuerpo rectangular, acentuando la verticalidad con un gran mirador rematado en un suave frontón curvo y cubierto con un ático de mensardas y cubierta de cinc. Los cuerpos laterales con balcones, están recorridos por un balcón corrido limitado por una balaustrada. La fachada está decorada con paños enfoscados en almagra, contrastando con el color blanco de las embocaduras geométricas de los vanos y los extremos de los paños.
Fecha Construcción:	Principios s. XX
Estado de Conservación:	Bueno
Uso:	Residencial
Elementos distorsionantes:	
Determinaciones:	Las generales correspondientes al grado al que pertenece.

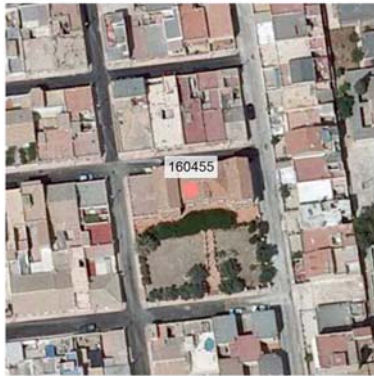
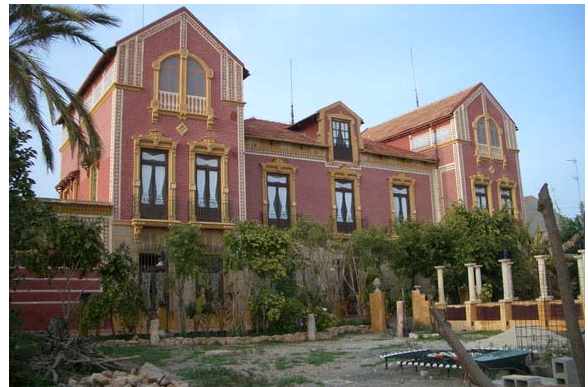
160455

Descripción	Edificio exento de dos plantas y buhardilla, rodeado por un amplio jardín. Cuenta con tres módulos; los laterales más avanzados y de mayor tamaño presentan dos cuerpos rematados por una cubierta a dos vertientes donde se abre un frente abuhardillado. En el cuerpo central, perpendicular a dos los anteriores, el eje de la fachada se remarca con un sotabanco con balcón que rompe la línea de la cubierta a doble vertiente. Destaca la balconada de madera en el lateral derecho que se apoya en columnas de madera. En la fachada se repiten simétricamente grandes ventanales, simulados en el cuerpo superior, estando decorada con paños enfoscados en color almagra y embocaduras geométricas con motivos decorativos en vanos y enmarcando los paños.
Fecha Construcción:	1902
Estado de Conservación:	Bueno
Uso:	Comercial
Elementos distorsionantes:	
Determinaciones:	Las generales correspondientes al grado al que pertenece.

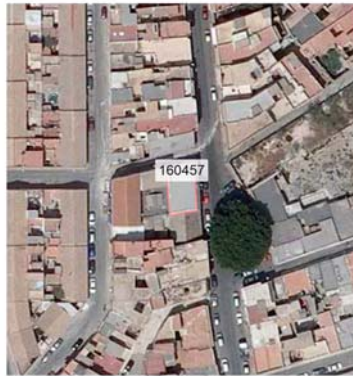
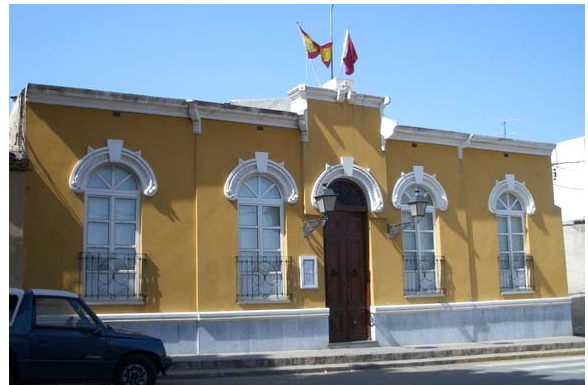
160457

Descripción: Edificio de esquina de un solo cuerpo y cinco ejes, remarcados por vanos coronados por arcos de medio punto moldurados y con ménsula central. El cuerpo central con la puerta de acceso aparece ligeramente destacado en altura. Las amplias ventanas presentan un pequeño antepecho de rejería que las configura a modo de balconada. La línea superior del edificio está recorrida por una sencilla moldura corrida.

Estado de Conservación: Restaurado

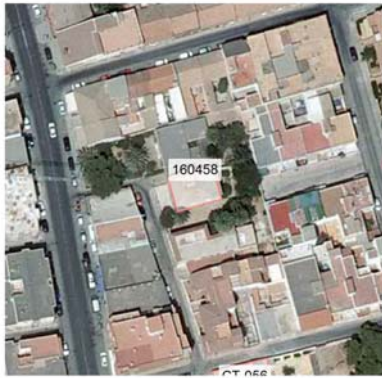
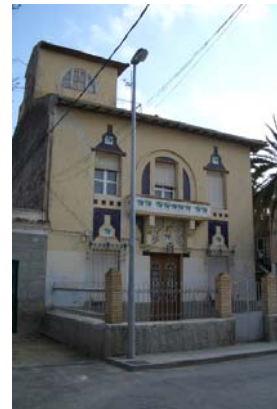
160458

Descripción	Edificio cuadrado muy sencillo, cubierto a doble vertiente y con pequeña torre superior. La fachada principal con atrio delantero consta de tres ejes, el central con el acceso adintelado sobre el que se encuentra un balcón exento enmarcado en un arco de medio punto, los ejes laterales están compuestos por ventanas rectangulares en baja y primera, ornamentadas con azulejería colorista. En la fachada lateral del jardín diseñó en el centro un cuerpo mirador para la planta baja y en la parte posterior un porche terraza sobre columnas. La ornamentación está concentrada en torno a los vanos, los detalles decorativos de las ventanas aguinaldadas, los dibujos imaginativos de las macetas y las figuras humanas para la escala, le dan un aire idealista de las composiciones de la época. Arquitecto L. Ros.
Fecha Construcción:	1916
Estado de Conservación:	Bueno
Uso:	Residencial
Elementos distorsionantes:

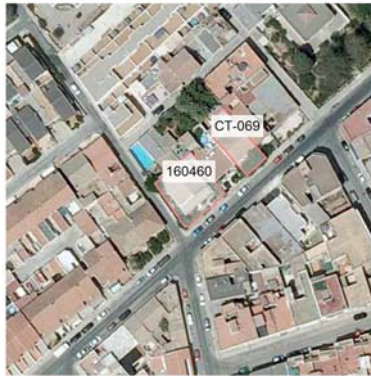
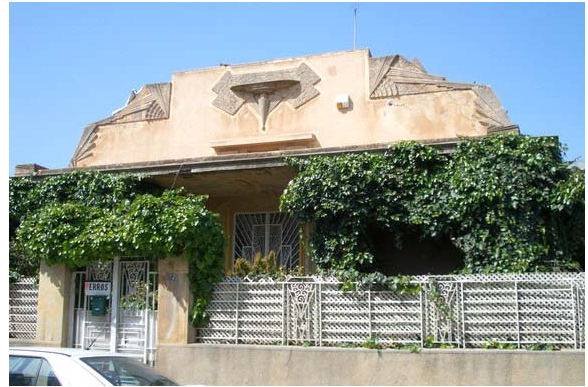
160460

Descripción	Chalet exento que consta de planta baja y sótano para servicios. El edificio está rodeado por un alero muy pronunciado decorado con motivos decó. La fachada principal tiene un hatial escalonado con la decoración concentrada en las esquinas. En el exterior, cemento moldeado y en el interior, yeso, escayola y estuco. Arquitecta: R. Orduña Torregrosa.
Fecha Construcción:	1934
Estado de Conservación:	Bueno
Uso:	Residencial
Elementos distorsionantes:	
Determinaciones:	Las generales correspondientes al grado al que pertenece.

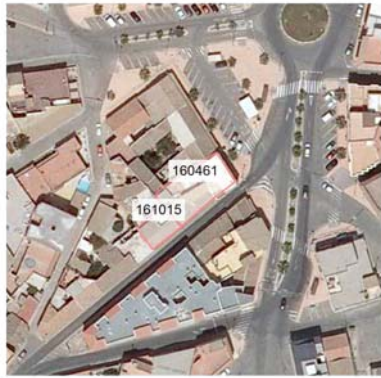
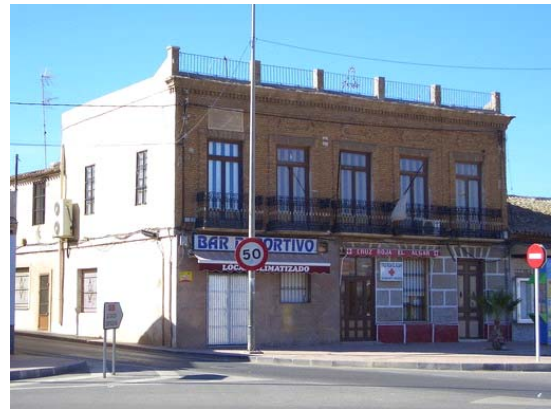
160461

Descripción	Edificación en esquina de dos plantas, con la fachada principal vertebrada en 5 ejes. En la planta baja, se alternan puertas y ventanas, mientras que en la planta noble se presenta cinco balcones exentos con antepecho de hierro forjado. La fachada está realizada en ladrillo macizo y decorada con molduras geométricas en la embocadura de los balcones. La fachada se remata con alero, sobre el que descansa un antepecho de hierro sencillo que ampara la terraza practicable. En la fachada hay una placa conmemorativa de mármol, en memoria del médico A. Asensio Sandoval.
Fecha Construcción:	1919
Estado de Conservación:	Regular
Uso:	Comercial
Elementos distorsionantes:	Carteles publicitarios de los negocios de la planta baja. Recubrimiento parietal de la planta baja.
Determinaciones:	Las generales correspondientes al grado al que pertenece.

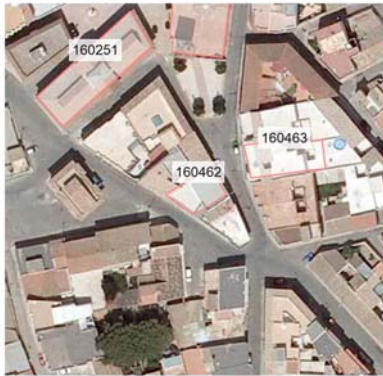
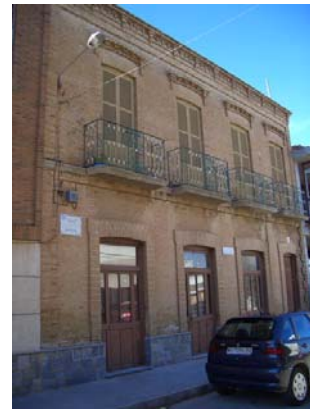
160462

Descripción Edificación urbana de dos plantas y cuatro ejes, remarcados en el piso noble por cuatro balcones exentos con antepechos de hierro forjado, mientras que en la planta baja se plantean cuatro puertas para la instalación de comercios. La fachada está realizada en ladrillo macizo, con sencilla embocadura geométrica en los vanos y rematada por un alero moldurado sobre pequeñas ménsulas también de ladrillo. El conjunto muestra la carpintería original en puertas y ventanas.

Estado de Conservación: Regular
