Ficha del catálogo de edificios y elementos protegidos

Denominación:	Fuerte de Navidad		
Grado de Protección:	BIC		
Dirección:	Dique de Navidad, junto al Faro de Navidad, en el margen derecho de la Bahía de Cartagena.		
Población/Paraje:	Cartagena		
Coordenadas UTM:	X= <input type="text" value="677964"/>	Y= <input type="text" value="4161955"/>	Datum <input type="text" value="ED50"/>
Referencia Catastral:	Manzana: <input type="text"/>	Parcela: <input type="text"/>

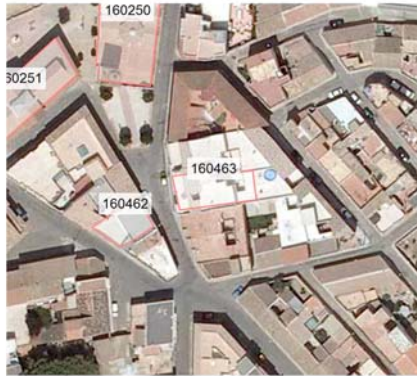
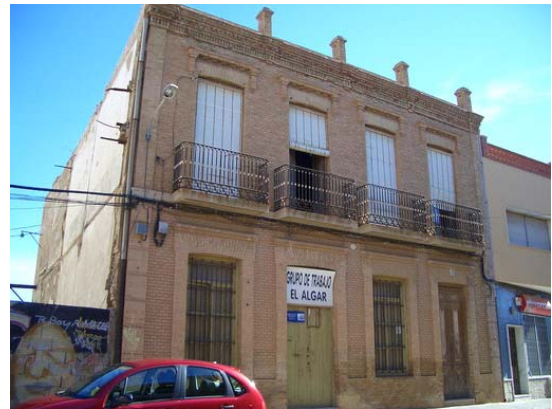
160463

Descripción	Edificación urbana con dos plantas y cuatro ejes, remarcados en el piso noble por cuatro balcones exentos con antepechos de hierro forjado, mientras que en la planta baja se alternan puertas y grandes ventanas con rejería. La fachada está realizada en ladrillo macizo, con sencilla embocadura geométrica en los vanos y rematada por un alero moldurado también en ladrillo. La terraza practicable consta de pilares de ladrillo que amparaban un antepecho de hierro hoy inexistente.
Fecha Construcción:	Principios s. XX
Estado de Conservación:	Bueno
Uso:	Residencial
Elementos distorsionantes:	Cableado eléctrico y telefónico que discurre por la fachada.
Determinaciones:	Las generales correspondientes al grado al que pertenece.

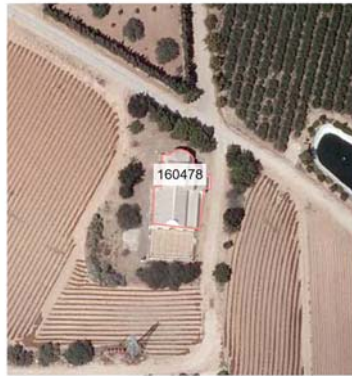
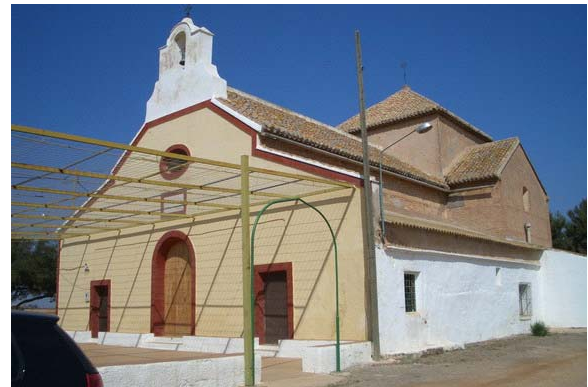
160478

Descripción	Edificación de una sola nave y dos alas laterales, con pequeño crucero y cúpula. Cubierta a doble vertiente con distintos niveles, la cúpula está cubierta a cuatro vertientes. La fachada principal consta de puerta de acceso con arco de medio punto y óculo superior, con espadaña para una campana.
Fecha Construcción:	S. XVIII
Estado de Conservación:	Regular
Uso:	Religioso
Elementos distorsionantes:	Recubrimientos parietales recientes y reparación de la cubrición mediante placas de fibrocemento (uralita).
Determinaciones:	Las generales correspondientes al grado al que pertenece.

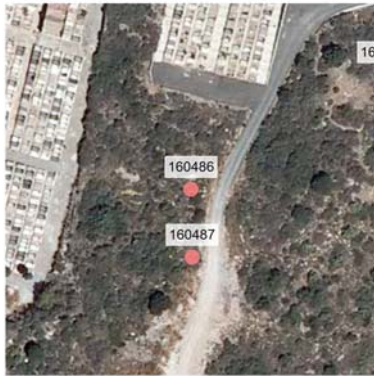
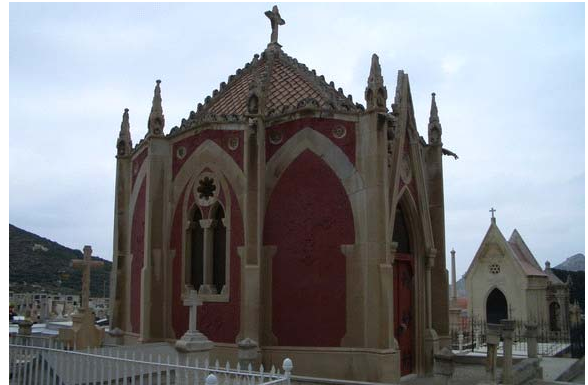
160486

Descripción	Monumento de estilo Neogótico, de planta octogonal de vértices remarcados por pilastras adosadas a modo de contrafuertes y pináculos, presenta cúpula escamada de influencia bizantina. En todos los laterales se encuentran inscritos arcos apuntados, la fachada está conformada por una puerta apuntada, flanqueada por dos ventanas geminadas con óculos. Las gárgolas en los contrafuertes representan animales fantásticos de paralelos medievales. Abundante ornamentación simbólica en relieve con referencias a la muerte, la fugacidad de la vida y atributos pasionarios.
Fecha Construcción:	1870
Estado de Conservación:	Regular
Uso:	Funerario
Elementos distorsionantes:	
Determinaciones:	Las generales correspondientes al grado al que pertenece.

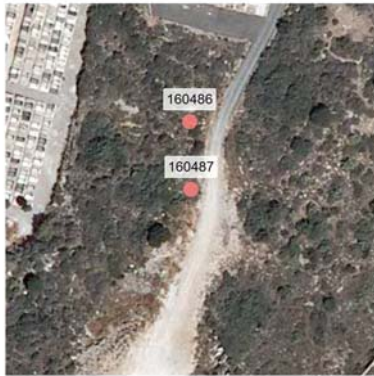
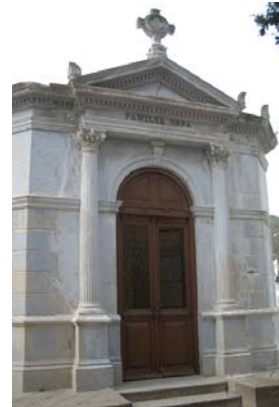
160487

Descripción	Edificación de planta rectangular de estilo neoclásico. El acceso se realiza por un arco de medio punto enmarcado por dos esbeltas columnas corintias, sobre ellas un entablamento clásico coronado por un frontón triangular rematado por una cruz. El edificio realizado en placas de mármol blanco está recorrido por un zócalo moldurado y molduras perimetrales, simulando sillares en los ángulos.
Fecha Construcción:	Primera mitad del s. XX
Estado de Conservación:	Bueno
Uso:	Funerario
Elementos distorsionantes:	
Determinaciones:	Las generales correspondientes al grado al que pertenece.

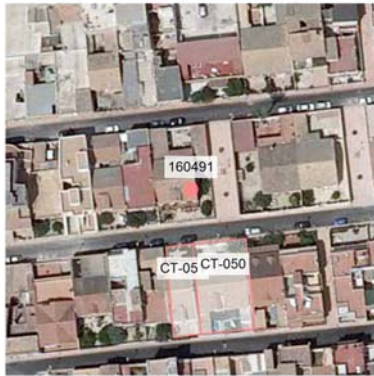
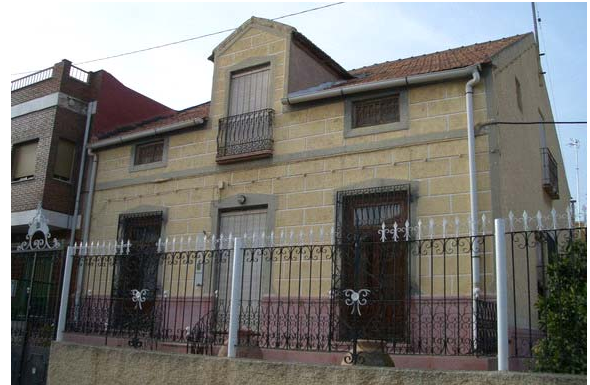
160491

Descripción	Vivienda enmarcada dentro de la tipología de casa unifamiliar de clase media en los barrios periféricos de ciudades industriales como Cartagena. Casa de planta baja y entreplanta superior abuhardillada. El eje central de la fachada, remarca el acceso principal con un sotabanco con balcón que rompe la línea de la cubierta de teja, realizada a doble vertiente. A ambos se distribuyen simétricamente ventanas laterales, de gran tamaño en la planta baja. La fachada está decorada con paños enfoscados y embocaduras geométricas rodeando los vanos.
Fecha Construcción:	Principios s. XX
Estado de Conservación:	Bueno
Uso:	Residencial
Elementos distorsionantes:	Recubrimiento de fachada.
Determinaciones:	Las generales correspondientes al grado al que pertenece.

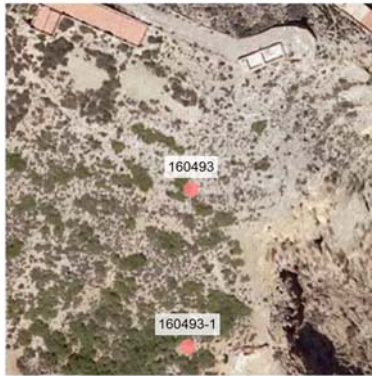
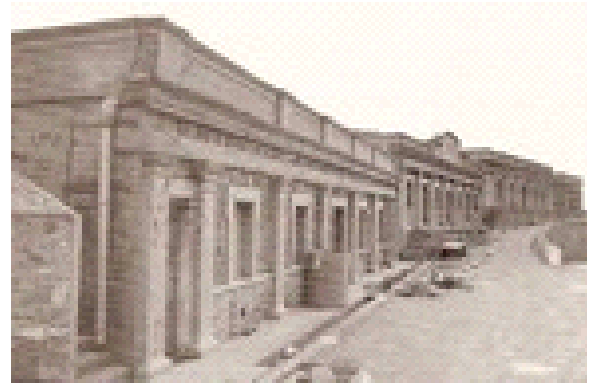
160493

Descripción	Presenta cuatro barbetas para 4 cañones de artillería Vickers y sus correspondientes repuestos y depósito de municiones semienterrados. Las piezas artilladas se situaron sobre la cresta alargada de una elevación del terreno que seguía una dirección paralela a la costa. Las barbetas quedan protegidas a retaguardia, hacia el mar, por un antemural recubierto por un talud de tierra al que quedan adosados los locales para depósitos de municiones y sus correspondientes montacargas, con unos paramentos, de imitación al estilo Neoclásico.
Fecha Construcción:	1929-1933
Estado de Conservación:	Bueno
Uso:	Abandonado
Elementos distorsionantes:	
Determinaciones:	Disposición Adicional Segunda de la Ley 16/1985, de 25 de Junio del Patrimonio Histórico Español.

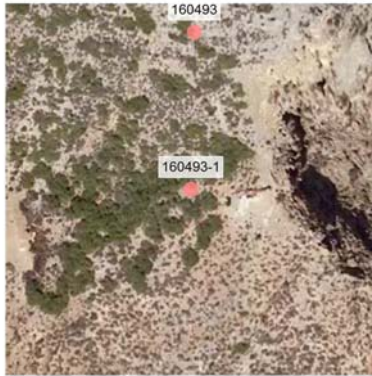
160493-1

Descripción	Grandes aljibes rectangulares bajo la batería
Fecha Construcción:	1929-1933
Estado de Conservación:	Bueno
Uso:	Abandonado
Elementos distorsionantes:	
Determinaciones:	Disposición Adicional Segunda de la Ley 16/1985, de 25 de Junio del Patrimonio Histórico Español.

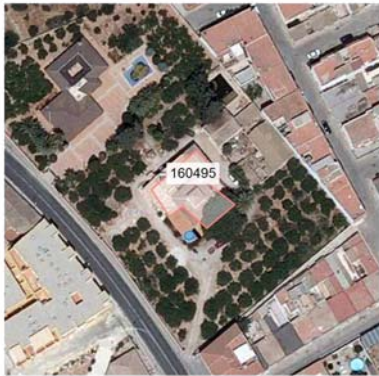
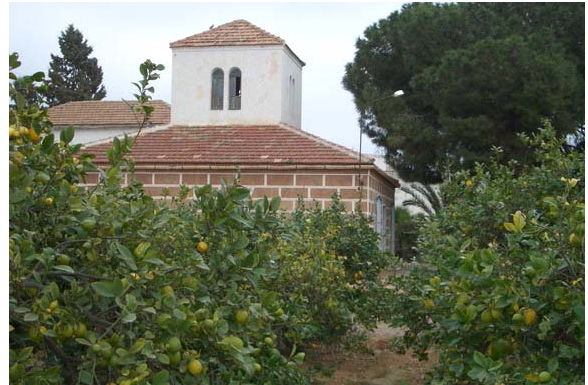
160495

Descripción	Casa de planta cuadrada con torre central a modo de lucernario, también de planta cuadrada, con ventanas geminadas en sus cuatro lados. En la fachada se distribuyen simétricamente grandes ventanales enrejados, superficie recubierta simulando sillares.
Fecha Construcción:	Primera mitad del s. XX
Estado de Conservación:	Restaurado
Uso:	Residencial
Elementos distorsionantes:	Recubrimiento parietal de planta baja.
Determinaciones:	Las generales correspondientes al grado al que pertenece.

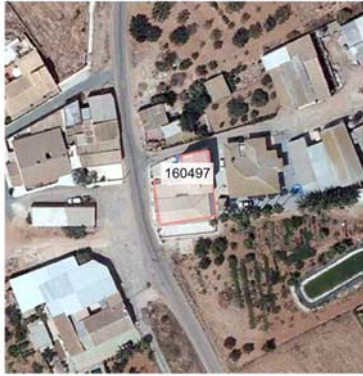
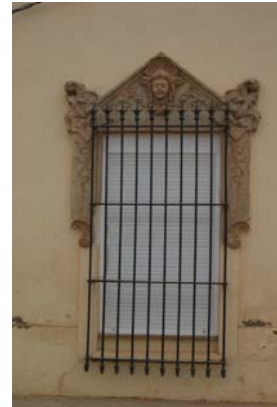
160497

Descripción	Edificación de tipo rural de una sola planta y cubierta a doble vertiente, con patio interior y jardín frontal vallado. Destaca en la fachada norte la decoración con motivos vegetales y angelotes alados situados en las embocaduras de las ventanas que sirven de epónimo a la vivienda. Sencilla fachada enfoscada en color ocre.
Fecha Construcción:	Primera mitad del s. XX
Estado de Conservación:	Regular
Uso:	Residencial
Elementos distorsionantes:	Algunas de las embocaduras decoradas están desplazadas de su sitio original y colocadas en diversas partes de la fachada norte. Rejería moderna colocada en la ventana decorada
Determinaciones:	Las generales correspondientes al grado al que pertenece. Conservación in situ de las molduras, restitución de la que se encuentra desplazada

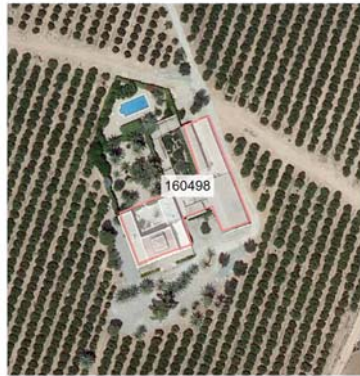
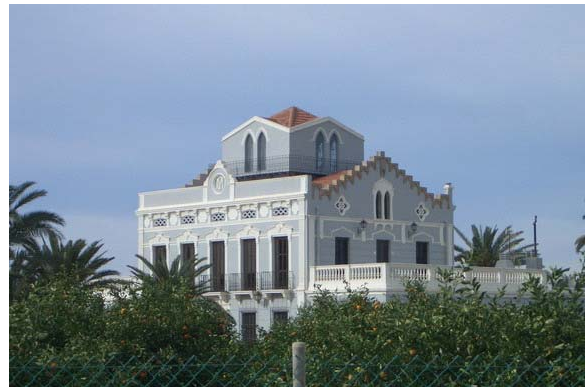
160498

Descripción	El edificio de bloque central de dos alturas, con ático y torre centrada de planta cuadrada, el conjunto cuenta con dos alas laterales de una sola planta que permiten grandes terrazas en el piso noble rodeadas por balaustradas. La fachada se encuentra recorrida en la planta superior por balcones exentos con antepechos de rejería metálica, correspondidos en la planta baja por grandes ventanales enrejados. El exterior está decorado por paños enfoscados en color azul, entre los que destacan en color blanco embocaduras geométricas, canecillos, celosías y pilastras. El piñón está escalonado y la torre de vanos apuntados le dan un tono más pintoresco. Esta residencia tiene en un pequeño frontón las siglas MP enlazadas correspondientes posiblemente al propietario.
Fecha Construcción:	1875
Estado de Conservación:	Restaurado
Uso:	Residencial
Elementos distorsionantes:	
Determinaciones:	Las generales correspondientes al grado al que pertenece.

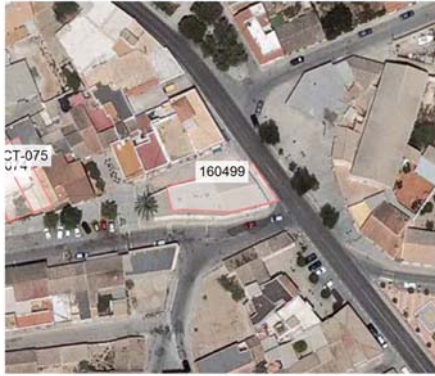
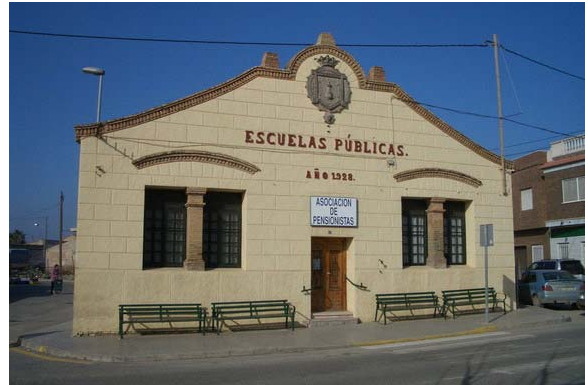
160499

Descripción	Edificación de uso público de planta rectangular con grandes estancias interiores para impartición de las clases. La fachada consta de tres ejes, los laterales vienen definidos por una doble ventana adintelada sustentada por una pequeña columna y enmarcadas por una moldura curva. El eje central señala la pequeña puerta de acceso, sobre la que se ubica en relieve el año de edificación y la funcionalidad del edificio Escuelas Públicas. La cubierta a doble vertiente está disimulada en la fachada principal por una moldura geométrica de ladrillo macizo que rodea semicírculo sobresaliente que rodea el escudo de la palma.
Fecha Construcción:	1928
Estado de Conservación:	Restaurado
Uso:	Cultural
Elementos distorsionantes:	
Determinaciones:	Las generales correspondientes al grado al que pertenece.

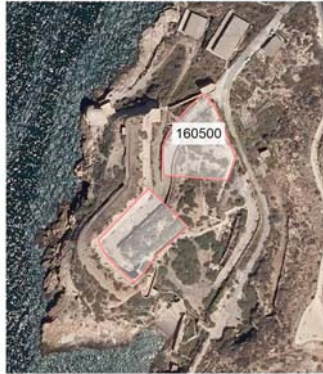
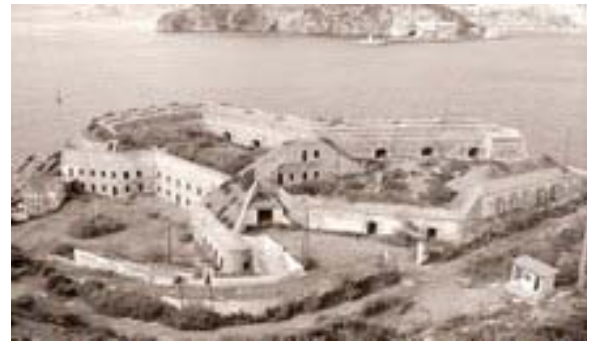
160500

Descripción	Se trata de una batería acasamatada, construida sobre una elevación alargada y paralela a la costa; presenta una planta irregular, semienterrada, a base de bóvedas a prueba. Las edificaciones de los polvorines se encuentran enterradas y se comunican por túneles con la explanada trasera de la casamatas también enterradas por vanguardia.
Fecha Construcción:	1739
Estado de Conservación:	Bueno
Uso:	Abandonado
Elementos distorsionantes:	
Determinaciones:	Disposición Adicional Segunda de la Ley 16/1985, de 25 de Junio del Patrimonio Histórico Español.

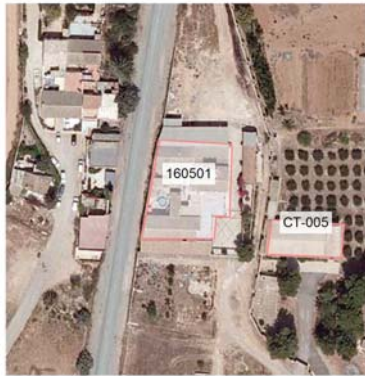
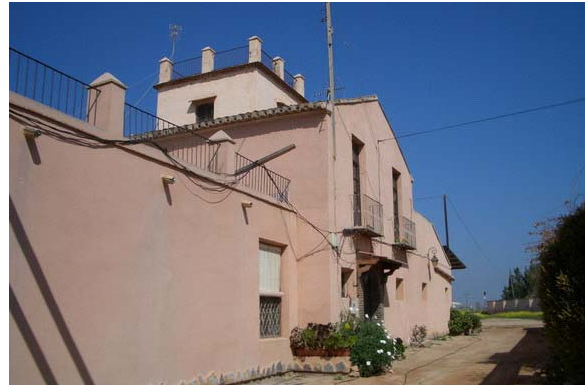
160501

Descripción	Finca rústica con vivienda cubierta a doble vertiente, coronada por torre centrada, de planta cuadrada, con ventanas laterales y terraza practicable protegida por pilastras unidas por antepechos metálicos. La fachada principal de paños enfoscados es muy sencilla, con tres ejes; los laterales remarcados por balcones exentos de antepecho metálico que se corresponden con ventanales en la baja, situándose en el eje central centro el acceso principal. Adosada a ambos lados de la vivienda se encuentran edificaciones de planta baja que permiten grandes terrazas laterales rodeadas por antepechos metálicos.
Fecha Construcción:	Primera mitad del s. XX
Estado de Conservación:	Restaurado
Uso:	Residencial
Elementos distorsionantes:	Cableado y postes eléctricos.
Determinaciones:	Las generales correspondientes al grado al que pertenece.

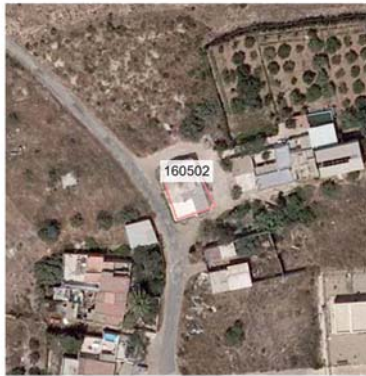
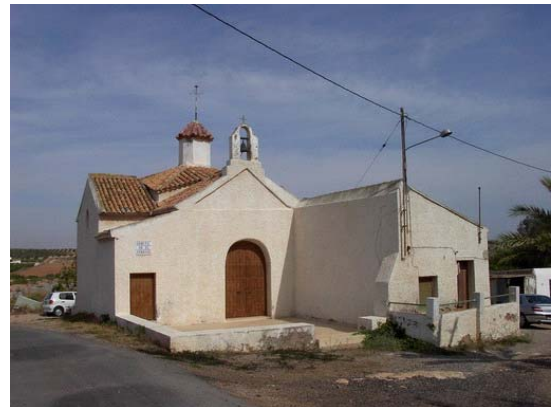
160502

Descripción	Edificación de una sola nave y ala lateral, con pequeño crucero y cúpula con lucernario. Cubierta a doble vertiente con distintos niveles y orientaciones según las capillas. Fachada principal con atrio delantero, puerta de acceso con arco de medio punto y frontón triangular con espadaña para una campana. Restaurada en dos ocasiones 1844 y principios del siglo XX.
Fecha Construcción:	Principios s. XX
Estado de Conservación:	Bueno
Uso:	Religioso
Elementos distorsionantes:	Construcción anexa.
Determinaciones:	Las generales correspondientes al grado al que pertenece.

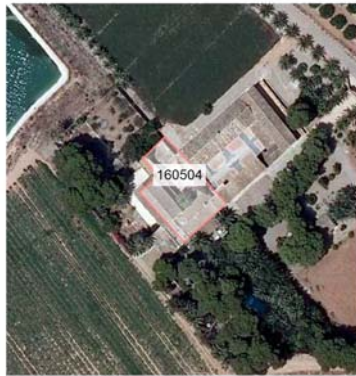
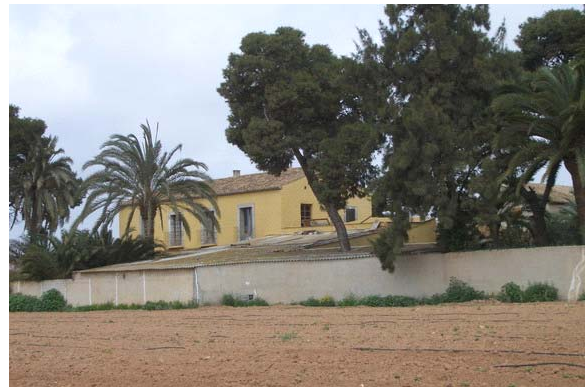
160504

Descripción	Conjunto de edificaciones de tipo rural, con un edificio principal de tipo residencial rodeado por un jardín y el huerto. La edificación es de planta rectangular con cubierta a doble vertiente de paños enfoscados en color ocre. Los vanos de la primera planta están conformados por balcones exentos distribuidos simétricamente. En los alrededores hay otras construcciones de finalidad agropecuaria. Finca privada sin posibilidad de acceso.
Fecha Construcción:	
Estado de Conservación:	Restaurado
Uso:	Residencial
Elementos distorsionantes:	
Determinaciones:	Las generales correspondientes al grado al que pertenece.

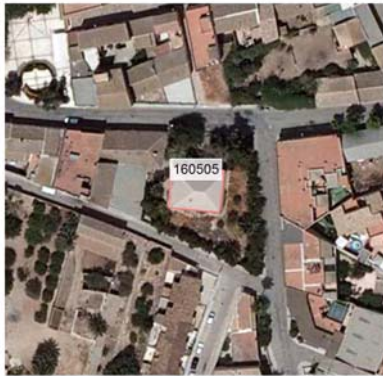
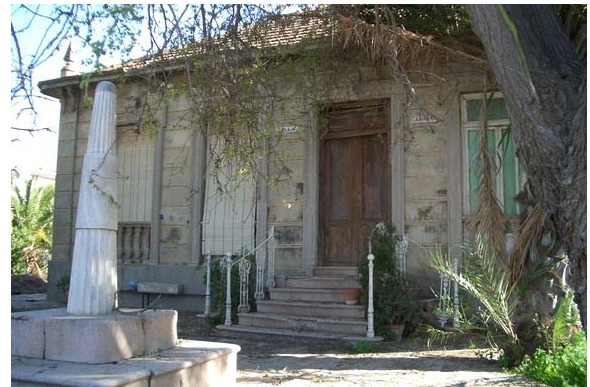
160505

Descripción	Villa de recreo del Campo de Cartagena. Edificación exenta rodeada por un amplio jardín y cubierta de teja a cuatro vertientes. Chalet de una planta rodeada por amplios ventanales que presentan un sencillo antepecho de rejería que los configura a modo de balconada. Un pequeño porche cubre el acceso principal al que se accede por una escalera flanqueada por barandilla metálica. Fachada decorada con paños enfoscados y sencillas molduras geométricas en embocaduras de ventanales y puertas. Carpintería y cerrajería original.
Fecha Construcción:	1906
Estado de Conservación:	Regular
Uso:	Residencial
Elementos distorsionantes:	Colocación de marcos de ventanas en materiales distintos de los originales
Determinaciones:	Las generales correspondientes al grado al que pertenece.

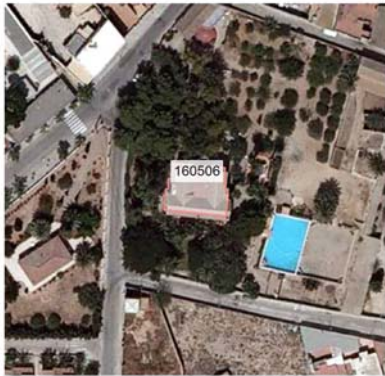
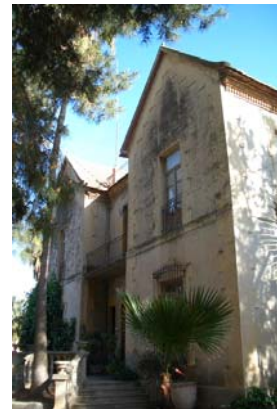
160506

Descripción	Edificio exento de dos plantas rodeado por un amplio jardín ornamental con cuatro estatuillas que representan las estaciones. Cuenta con tres módulos bien diferenciados, los laterales más avanzados presentan dos cuerpos rematados por una cubierta muy inclinada con doble vertiente. En el cuerpo central, perpendicular a dos los anteriores, el eje de la fachada remarca el acceso principal con escaleras abalaustradas. Sencilla fachada de paños enfoscados y discretas embocaduras geométricas enmarcando los vanos ya sean balcones o ventanas. El interior está estructurado en la planta baja por una gran sala de estar, rodeada por el gabinete y el despacho. Al fondo el vestíbulo arranca la escalera helicoidal que lleva a los dormitorios.
Fecha Construcción:	1906
Estado de Conservación:	Regular
Uso:	Residencial
Elementos distorsionantes:	
Determinaciones:	Las generales correspondientes al grado al que pertenece.

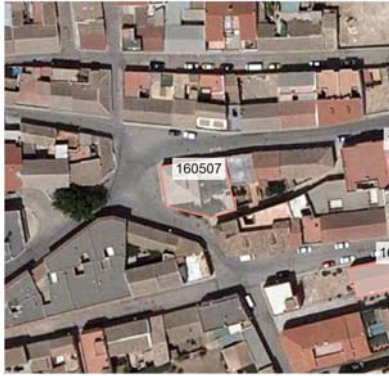
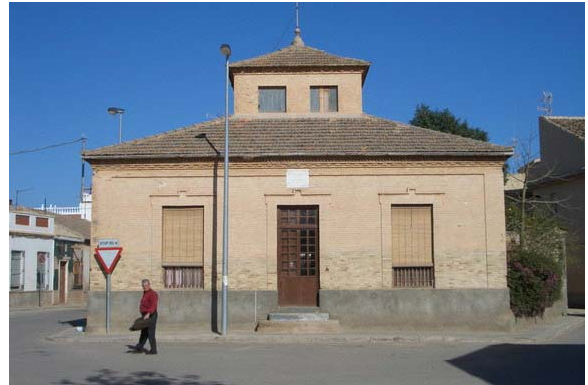
160507

Descripción	Edificio de planta cuadrada, con una sola altura y torre central con dobles ventanas laterales cuadradas. Realizado en ladrillo macizo, está decorado con sencillos motivos geométricos que enmarcan puertas, ventanas y paños. Cubierta a cuatro vertientes realizada en teja plana.
Fecha Construcción:	Principios del s. XX
Estado de Conservación:	Bueno
Uso:	Residencial
Elementos distorsionantes:	
Determinaciones:	Las generales correspondientes al grado al que pertenece.

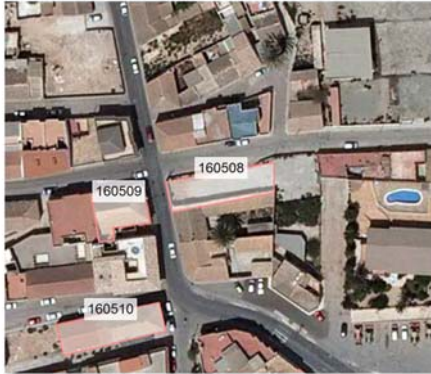
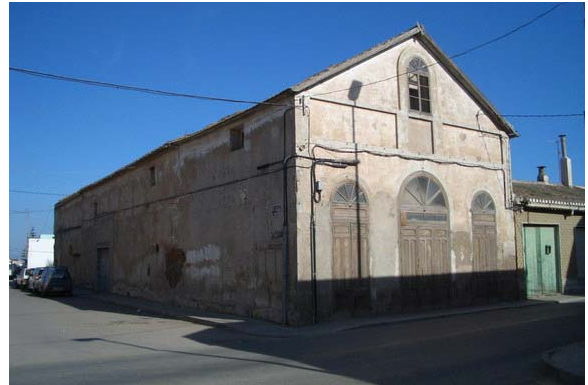
160508

Descripción	Edificación tipo nave industrial de planta rectangular. Consta de una altura sobreelevada con una entreplanta bajo cubierta. Cubrición a dos aguas con teja plana. La fachada principal está conformada por tres puertas con arcos de medio punto, el central de mayor anchura y altura que los laterales, el eje central está remarcado por una ventana del mismo tipo que las puertas. La fachada principal está decorada con una sencilla moldura rectangular. La carpintería de puertas y ventanas es original.
Fecha Construcción:	Comienzos s. XX
Estado de Conservación:	Regular
Uso:	Abandonado
Elementos distorsionantes:	
Determinaciones:	Las generales correspondientes al grado al que pertenece.

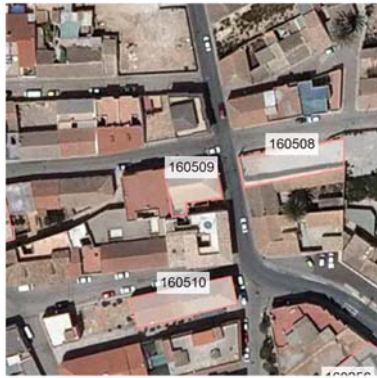
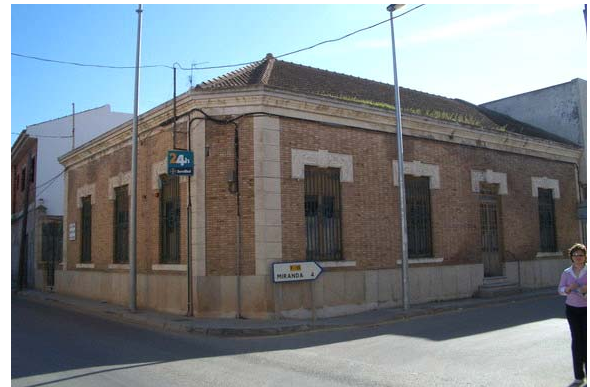
160509

Descripción	Edificación de una planta con cubierta a cuatro vertientes de teja plana. En la fachada se alterna el uso del ladrillo rojo en los paños y piedra artificial en esquinas, zócalo y embocaduras de puerta y ventanas. Rejería original.
Fecha Construcción:	Comienzos del s. XX
Estado de Conservación:	Bueno
Uso:	Cultural
Elementos distorsionantes:	
Determinaciones:	Las generales correspondientes al grado al que pertenece.

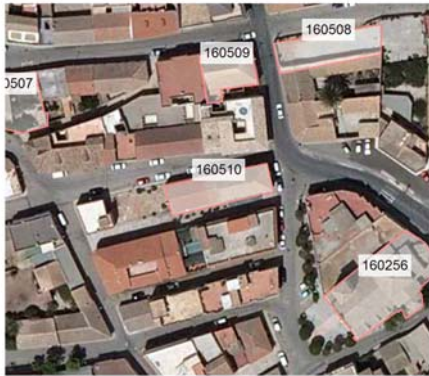
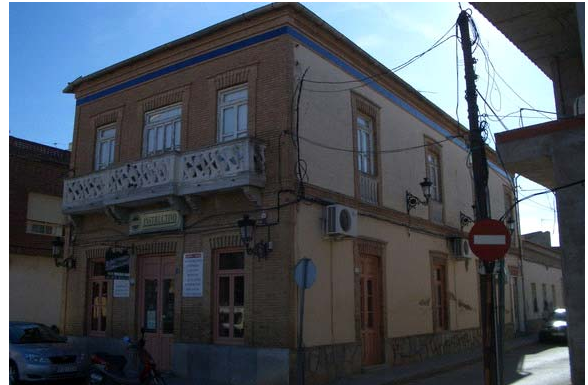
160510

Descripción	Edificación de planta rectangular, con dos alturas, realizada en ladrillo macizo y cubierta a cuatro vertientes de teja plana. La fachada principal está remarcada por una balconada corrida con balaustrada. Sencilla embocadura reométrica en el entorno de puertas y ventanas.
Fecha Construcción:	Comienzos s. XX
Estado de Conservación:	Bueno
Uso:	Cultural
Elementos distorsionantes:	
Determinaciones:	Las generales correspondientes al grado al que pertenece.

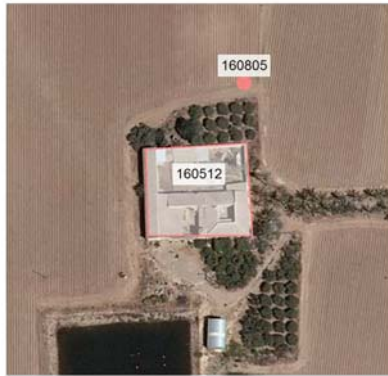
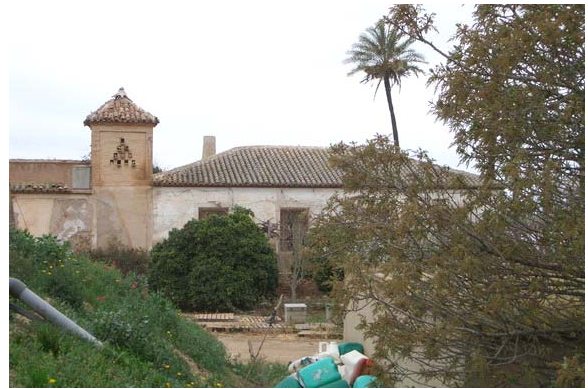
160512

Descripción	Edificación rústica de una planta, con cubierta a cuatro vertientes de teja. Adosada a la fachada principal hay una serie de construcciones anexas entre las que destaca una torre palomar.
Fecha Construcción:	
Estado de Conservación:	Malo
Uso:	Agropecuario
Elementos distorsionantes:	Edificaciones contemporáneas de tipo agropecuario anexas.
Determinaciones:	Las generales correspondientes al grado al que pertenece.

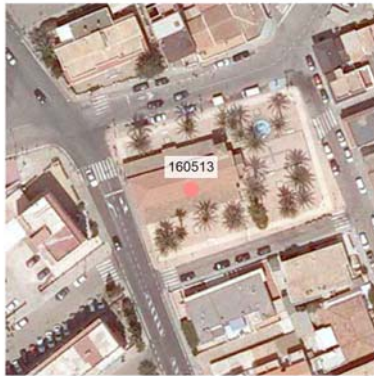
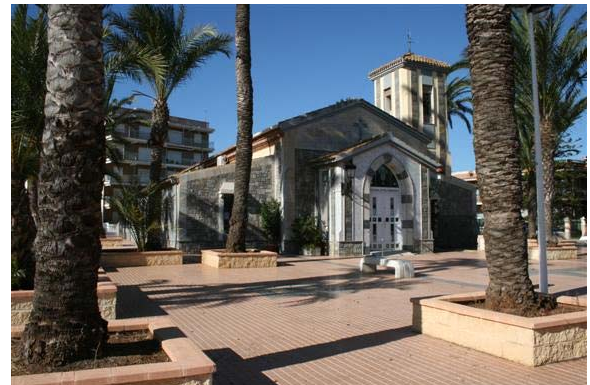
160513

Descripción Iglesia con planta de cruz latina con nave central y naves laterales con vidrieras verticales, ábside y torre de campanas lateral. La cubierta es a dos aguas con teja plana. Construida a principios del siglo XX en ladrillo visto, su aspecto ha sido severamente modificado con la colocación de diferentes tipos de aplacado en sus fachadas.

Elementos distorsionantes: Revestimiento de aplacados.

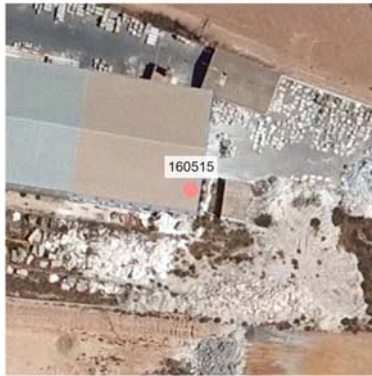
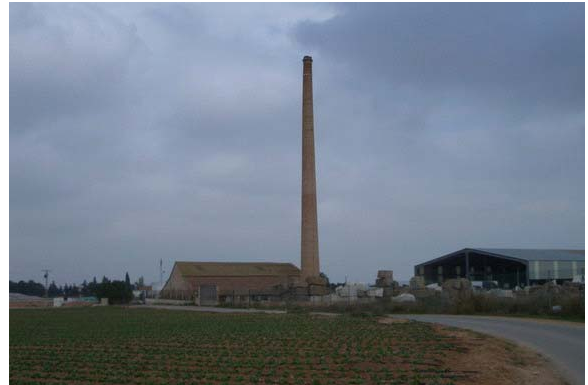
160515

Descripción	Chimenea troncocónica realizada en ladrillo macizo, perteneciente a una tejera. Moldura geométrica en el extremo superior.
Fecha Construcción:	S. XX
Estado de Conservación:	Bueno
Uso:	Industrial
Elementos distorsionantes:	
Determinaciones:	Las generales correspondientes al grado al que pertenece.

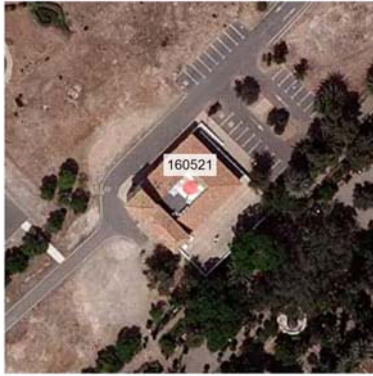
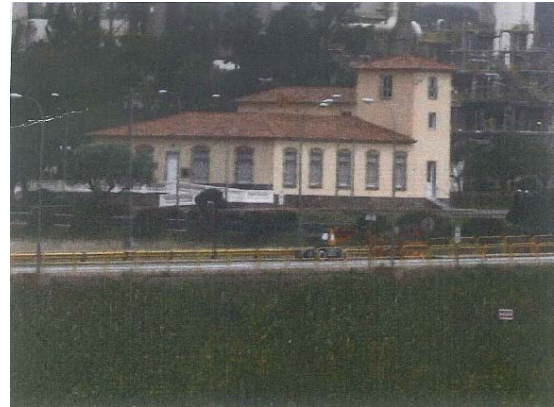
160521

Descripción: Edificación con rehabilitación reciente.
Fecha Construcción:
Estado de Conservación: Bueno
Uso: Terciario
Elementos distorsionantes:
Determinaciones:

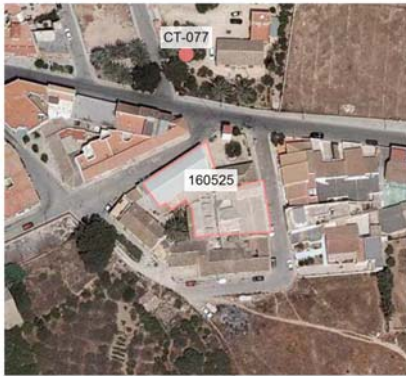
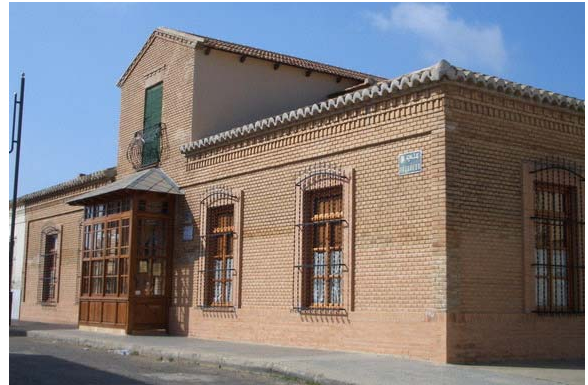
160525

Descripción	Edificación en esquina de planta irregular, con una sola altura y cuerpo central abuhardillado sobre la puerta principal protegida por mirador de madera. Cubierta a cuatro vertientes. Realizada en ladrillo macizo, tiene una sencilla decoración geométrica en los bajo el alero y en embocaduras de puertas y ventanas. Todos los huecos cuentan con rejerías. Recientemente rehabilitada.
Fecha Construcción:	Comienzos s. XX
Estado de Conservación:	Restaurado
Uso:	Cultural
Elementos distorsionantes:	
Determinaciones:	Las generales correspondientes al grado al que pertenece.

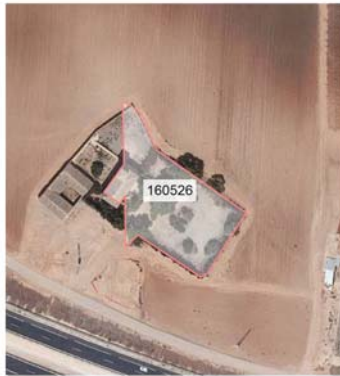
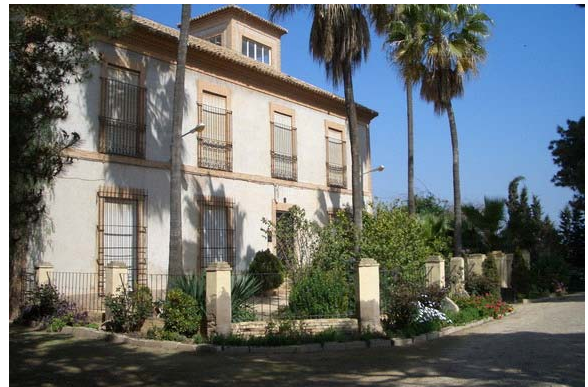
160526

Descripción	Típica villa rural del Campo de Cartagena, rodeada de jardín y huerto. Edificación de planta rectangular con dos alturas y cubierta a cuatro vertientes de teja plana. En un lateral del edificio se levanta una pequeña torre mirador con un solo cuerpo rodada de amplios ventanales. Fachada con ventanas bajas dispuestas simétricamente que rodean todo el edificio, alternando en la decoración paños enfoscados con ladrillo macizo en embocaduras de vanos y molduras geométricas.
Fecha Construcción:	Comienzos s. XX
Estado de Conservación:	Bueno
Uso:	Residencial
Elementos distorsionantes:	
Determinaciones:	Las generales correspondientes al grado al que pertenece.

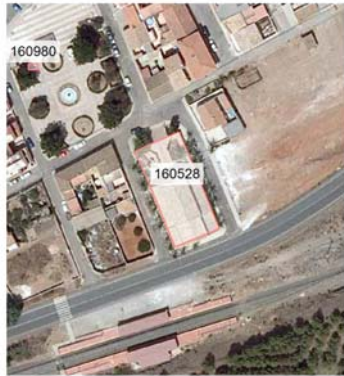
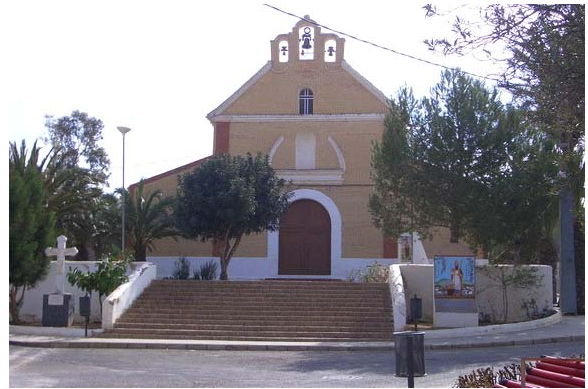
160528

Descripción Edificación con nave central y dos alas laterales. Cubiertas a doble vertiente. Crucero y altar mayor con pequeñas cúpulas sin tambor. Capillas laterales comunicadas. Fachada muy modificada, con acceso principal con arco de medio punto y espadaña para tres campanas.

Estado de Conservación: Restaurado

Elementos distorsionantes: Recubrimiento de ladrillo visto de la fachada principal.

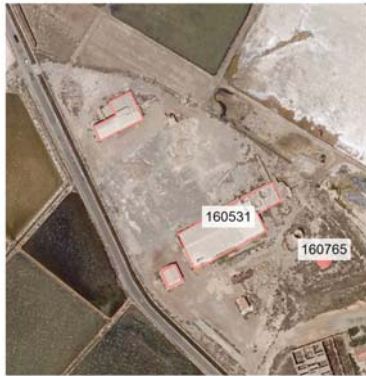
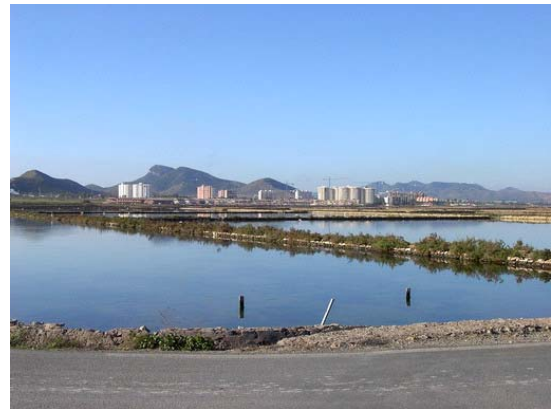
160531

Descripción: Áreas de salinas, balsas salineras y conjunto de edificios realizados en mampostería y ladrillo macizo, de uso industrial para la compañía "Salinera Catalana".

Estado de Conservación: Bueno

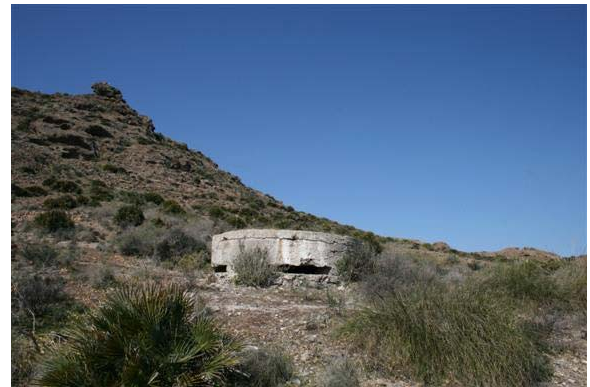
Descripción Pequeño puesto para fusileros a los pies del monte Carmolí. Realizado en hormigón armado, con forma cilíndrica y acceso abocinado por su parte posterior y tres troneras mirando a la costa de reducido tamaño (una frontal y dos laterales). La losa de cubierta tiene un acabado final a base de roca volcánica, dispuesta de forma irregular. El interior se encuentra semirrelleno por tierra de arrastre.

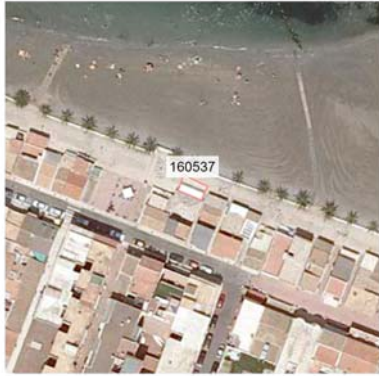
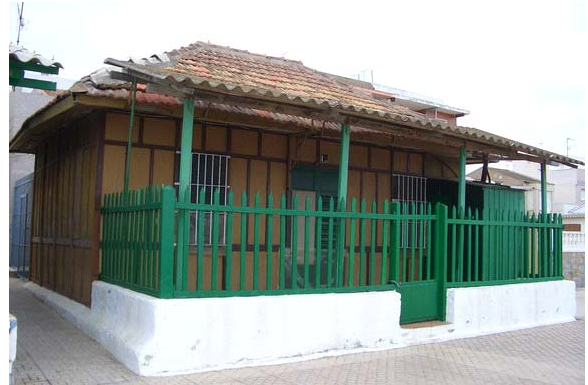
160537

Descripción	Barraca de madera de planta baja con cubierta a cuatro vertientes de teja plana situado en primera línea de playa. Dispone de porche delantero cubierto por placas de fibrocemento, limitado por un poyete de obra donde se asienta una valla de madera y los soportes del porche. Así mismo en el porche se encuentra la caseta del aseo. El interior compartimentado por paneles de madera, consta de un distribuidor y habitaciones laterales con la cocina al fondo.
Fecha Construcción:	Primera mitad del s. XX
Estado de Conservación:	Regular
Uso:	Residencial
Elementos distorsionantes:	Placas de fibrocemento (uralita) de cubrición del porche.
Determinaciones:	Las generales correspondientes al grado al que pertenece.

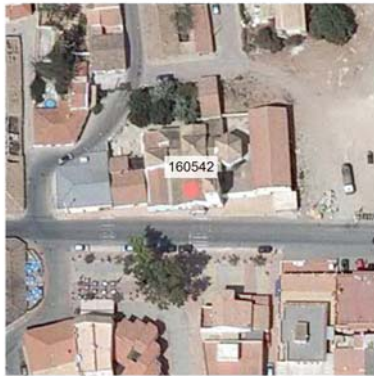
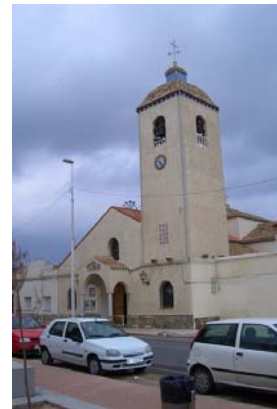
160542

Descripción Edificación de tres naves cubierta a doble vertiente. Torre campanario de un solo cuerpo adelantada y adosada a la fachada. El acceso principal está cubierto por un pequeño pórtico a doble vertiente de reciente factura.
La nave central cubierta por bóveda de cañón está comunicada con las laterales donde se encuentran las capillas. El crucero cubierto por cúpula sin tambor. En el retablo del altar mayor se encuentra el santo titular. Restaurada completamente en 1991.

Estado de Conservación: Restaurado

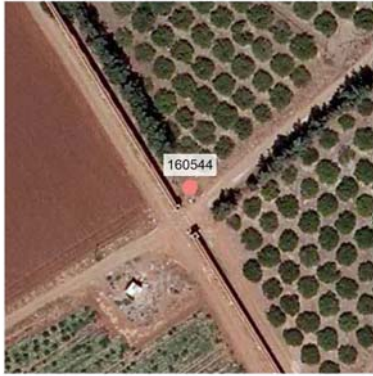
160544

Descripción	Estructura de 230 m. de longitud, realizada en ladrillo hueco y enlucido exterior de cemento, con grandes arcadas de dorso rebajado que sustentan un canal para agua procedente de un gran embalse circular situado a su cabecera, para su posterior distribución para el riego.
Fecha Construcción:	S. XX
Estado de Conservación:	Bueno
Uso:	Agropecuario
Elementos distorsionantes:	
Determinaciones:	Las generales correspondientes al grado al que pertenece.

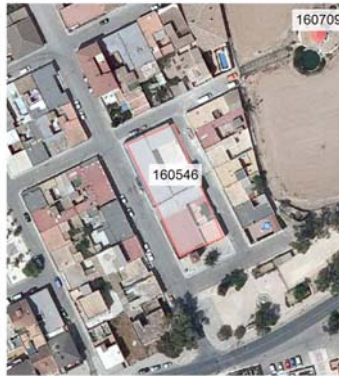
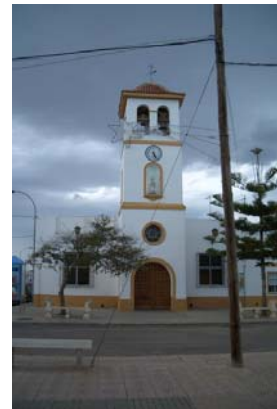
160546

Descripción	Sencilla edificación de planta rectangular con una sola nave. La fachada consta de un cuerpo central con dos ventanales a los lados. En el eje central se encuentra el acceso principal en arco, coronado por un óculo y la torre-campanario de tres cuerpos con el reloj en el segundo y dobles ventanas en cada uno de los lados en el tercero. En los laterales cuenta con vidrieras de reciente facturación y tras el altar mayor una imagen de la patrona Santa Ana.
Fecha Construcción:	1790
Estado de Conservación:	Restaurado
Uso:	Religioso
Elementos distorsionantes:	Completamente restaurada, tiene modificadas gran parte de sus estructuras originales.
Determinaciones:	Las generales correspondientes al grado al que pertenece.

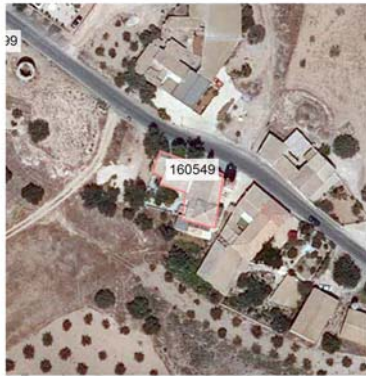
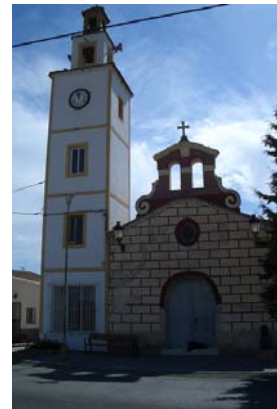
160549

Descripción	Sencilla iglesia de una sola nave y pequeñas capillas laterales. Cubierta con bóveda de cañón, en el crucero bóveda sin tambor. El altar mayor está presidido por una imagen del titular San Isidro. Fachada con acceso en arco coronado por óculo. Adosada al lateral izquierdo se encuentra la torre-campanario de cuatro cuerpos, con ventanas frontales en los tres primeros y reloj en el tercero, coronada por una pequeña linterna.
Fecha Construcción:	1816
Estado de Conservación:	Regular
Uso:	Religioso
Elementos distorsionantes:	Modificada al exterior por obras posteriores.
Determinaciones:	Las generales correspondientes al grado al que pertenece.

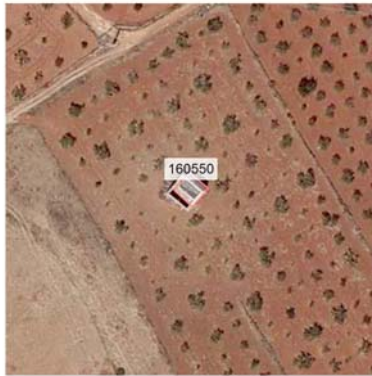
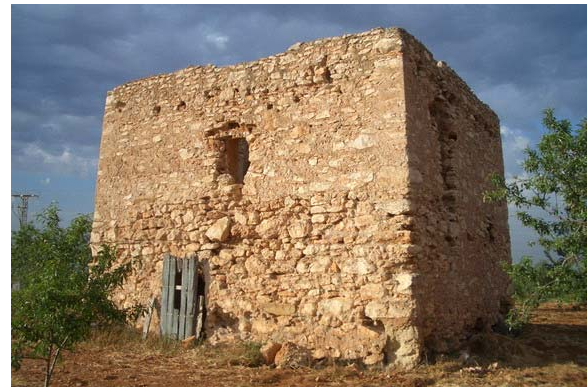
160550

Descripción	Torre compacta de carácter defensivo realizada en mampostería de piedra calcárea del terreno. Planta casi cuadrada con dos alturas; la inferior cuenta con dos puertas de acceso que comunica con estancias rectangulares interiores, la planta superior muestra troneras centradas en los laterales, conservando un muro de compartimentación en dos ambientes. Se pueden observar los machinales de inserción de las vigas de cubierta.
Fecha Construcción:	
Estado de Conservación:	Malo
Uso:	Abandonado
Elementos distorsionantes:	
Determinaciones:	Disposición Adicional Segunda de la Ley 16/1985, de 25 de Junio del Patrimonio Histórico Español.

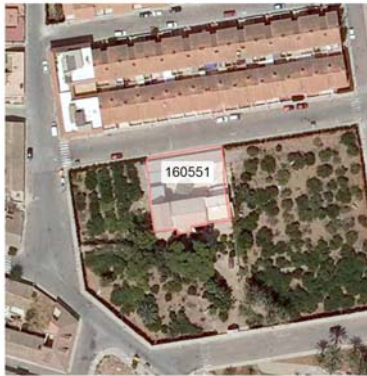
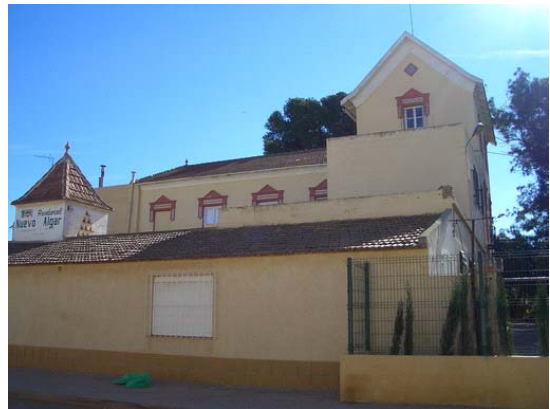
160551

Descripción	Villa modernista de tipo recreativo con caserón enmarcado en un amplio jardín. Edificación de dos plantas en forma de T, formado por un cuerpo alargado con habitaciones y en un extremo una estructura con una altura más a modo de torre. Cubiertas a doble vertiente con teja plana, en la torre tiene una pendiente más marcada y el alero pronunciado. Fachada recorrida por vanos simétricos. Decorada con paños enfoscados y embocaduras de ventanas realizadas con pequeños frontones triangulares de ladrillo macizo. En el interior destaca por su decoración neomudéjar. En el entorno una pequeña torre-palomar y otras estancias auxiliares.
Fecha Construcción:	Primera mitad del siglo XX
Estado de Conservación:	Restaurado
Uso:	Residencial
Elementos distorsionantes:	Recubrimientos exteriores y edificaciones anexas. Actualmente rodeada por una moderna urbanización de chalets y adosados.
Determinaciones:	Las generales correspondientes al grado al que pertenece.

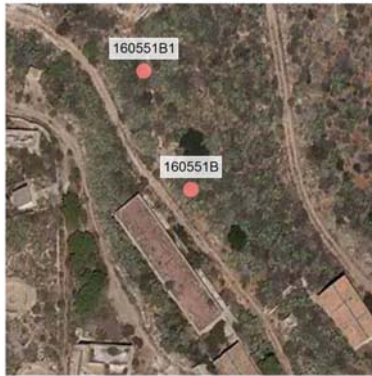
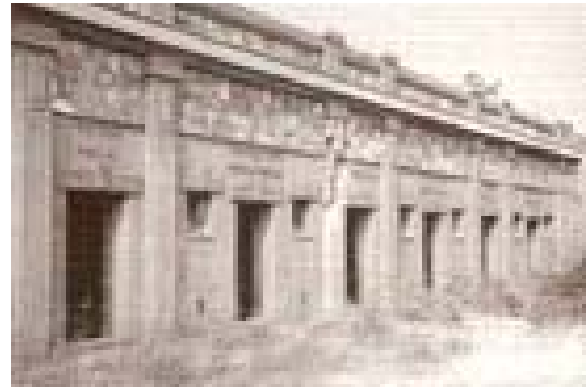
160551B

Descripción	Presenta cuatro barbetas para cuatro cañones de artillería antiaérea, orientadas en dirección este-oeste, que quedaban protegidas por un antemural cubierto. En la retaguardia de la pieza quedan adosados los locales para depósitos de municiones y sus correspondientes montacargas para elevar proyectiles. El conjunto se completa con toda una serie de edificios complementarios, como cuerpos de guardia, garitas, trincheras, pozos de tirador nichos de ametralladora, residencias de oficiales, suboficiales y tropa, cocina, comedores, aljibes, etc...
Fecha Construcción:	1929-1933
Estado de Conservación:	Bueno
Uso:	Abandonado
Elementos distorsionantes:	
Determinaciones:	Disposición Adicional Segunda de la Ley 16/1985, de 25 de Junio del Patrimonio Histórico Español.

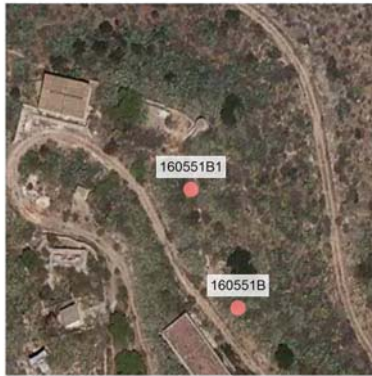
160551B1

Descripción	Grandes aljibes rectangulares de cemento bajo la batería.
Fecha Construcción:	1929-1933
Estado de Conservación:	Bueno
Uso:	Abandonado
Elementos distorsionantes:	
Determinaciones:	Disposición Adicional Segunda de la Ley 16/1985, de 25 de Junio del Patrimonio Histórico Español.

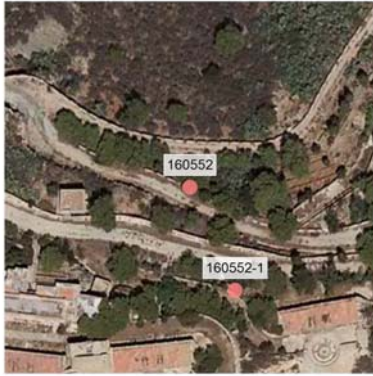
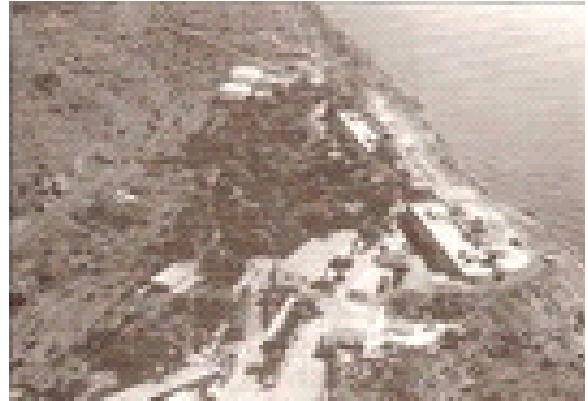
160552

Descripción	<p>Las piezas estaban artilladas sobre sus cuatro correspondientes barbetas, situadas sobre la cresta de una elevación del terreno alargada que seguía una dirección sensiblemente paralela a la costa, ocupando en total un frente de unos cien metros.</p> <p>Las barbetas quedan protegidas a retaguardia, hacia el mar, con un antemural recubierto por un talud de tierra escarpada, que presenta un considerable desnivel. En la retaguardia de la pieza quedan adosados los locales para depósitos de municiones y sus correspondientes montacargas, que sirven para elevar los proyectiles y cargas a la terraza. El techo o terraza de estos locales es un forjado de vigas de hierro que están apoyadas en el referido talud y en el muro de fachada que cierra los locales de depósitos de municiones, decorado con unos paramentos que imitan un estilo arquitectónico Neoclásico. El conjunto además estaba formado por una serie de edificios complementarios, como cuerpos de guardia, garitas, trincheras, pozos de tirador nichos de ametralladora, residencias de oficiales, suboficiales y tropa, cocina, comedores, aljibes, etc...</p>

Fecha Construcción:	1929-1933
Estado de Conservación:	Bueno
Uso:	Abandonado
Elementos distorsionantes:	
Determinaciones:	Disposición Adicional Segunda de la Ley 16/1985, de 25 de Junio del Patrimonio Histórico Español.

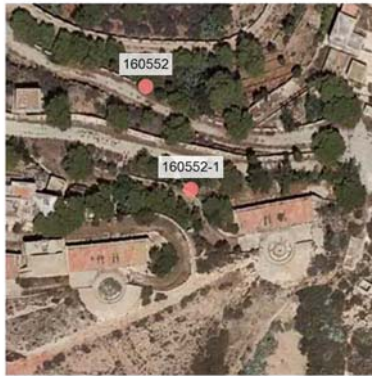
160552-1

Descripción	Grandes aljibes rectangulares bajo la batería
Fecha Construcción:	1929-1933
Estado de Conservación:	Bueno
Uso:	Abandonado
Elementos distorsionantes:	
Determinaciones:	Disposición Adicional Segunda de la Ley 16/1985, de 25 de Junio del Patrimonio Histórico Español.

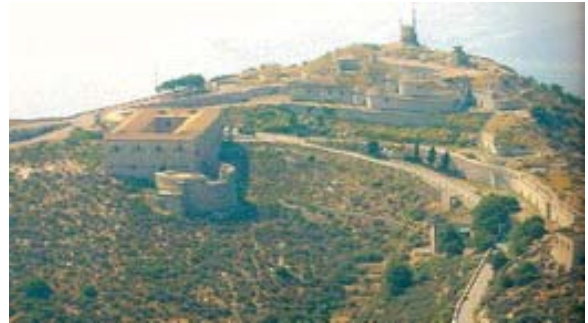
160553

Descripción	<p>Las tres baterías artilladas para asentar las piezas en barbetas. componen una serie de asentamientos aterrazados de forma escalonada en la montaña, donde se van intercalando las construcciones auxiliares para servicio de las piezas.</p> <p>El cuartel defensivo presenta una planta rectangular, con dos caponeras en los extremos de cada una de las diagonales. El edificio se articula a partir de un patio central que organiza una serie de salas rectangulares, en dos plantas. Los muros están realizados de piedra vista, las cubiertas de teja con cámara de aire de cañizo.</p>
Fecha Construcción:	S. XIX
Estado de Conservación:	Bueno
Uso:	Abandonado
Elementos distorsionantes:	
Determinaciones:	Disposición Adicional Segunda de la Ley 16/1985, de 25 de Junio del Patrimonio Histórico Español.

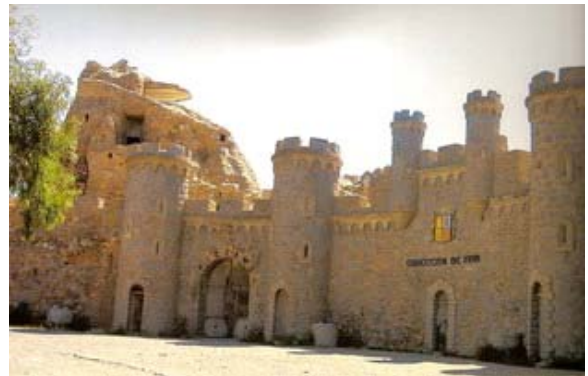
160555

Descripción	En la Batería hay cinco tipos de construcciones: 1.- Pórtico de entrada a los fosos de las piezas, de estilo historicista, a imitación de castillo medieval con cubos almenados enmascarando los accesos con arcos de medio punto. 2.- Túneles y estancias que forman dichos fosos para cada pieza con muros y bóvedas de hormigón armado recubierto con tierra compactada. 3.- Talleres generales de la batería con fachadas que imitan al neoclásico. 4.- Puestos de mando, telemétrico y de observación, estos elementos suelen estar semienterrados, y las partes emergentes tienden a confundirse con el paisaje. 5.- Edificios sueltos para alojamiento, vida y servicios del personal militar, son de estilo funcional y ecléctico, salvo el pabellón de mando y de oficiales que también están mimetizados con el paisaje.
Fecha Construcción:	1933-1936
Estado de Conservación:	Bueno
Uso:	Abandonado
Elementos distorsionantes:

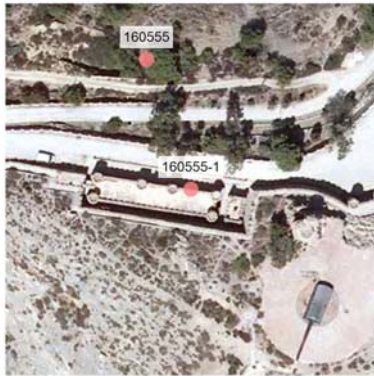
160555-1

Descripción: Grandes aljibes rectangulares bajo la batería
Fecha Construcción: 1933-1936
Estado de Conservación: Bueno
Uso: Abandonado
Elementos distorsionantes:
Determinaciones: Disposición Adicional Segunda de la Ley 16/1985, de 25 de Junio del Patrimonio Histórico Español.

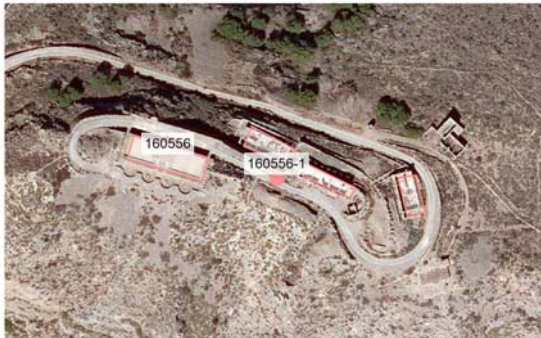
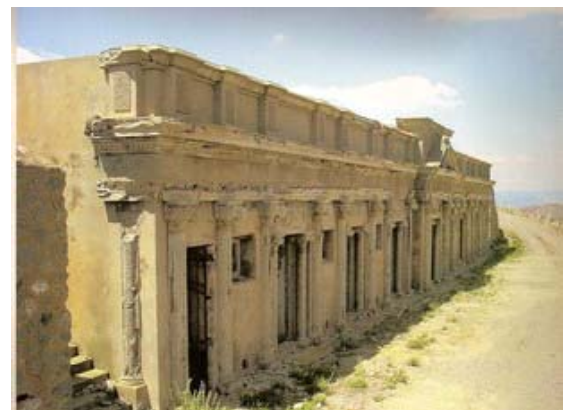
160556

Descripción: Batería construida para montar cuatro cañones Vickers. Las piezas artilladas sobre sus cuatro correspondientes barbetas quedan protegidas por un antemural recubierto. En la retaguardia de la pieza quedan adosados los locales para depósitos de municiones y sus correspondientes montacargas, cuyos muros de fachada están decorados con paramentos que imitan el estilo arquitectónico neoclásico.

Estado de Conservación: Bueno

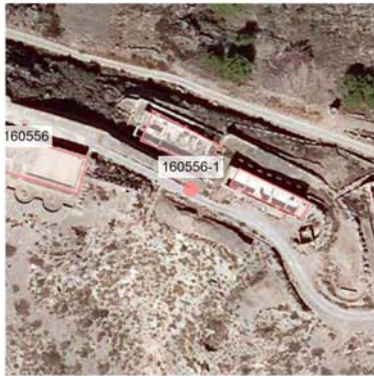
160556-1

Descripción	Grandes aljibes rectangulares realizados en mampostería en el interior de la Batería
Fecha Construcción:	1926-1933
Estado de Conservación:	Bueno
Uso:	Abandonado
Elementos distorsionantes:	
Determinaciones:	Disposición Adicional Segunda de la Ley 16/1985, de 25 de Junio del Patrimonio Histórico Español.
