Ficha del catálogo de edificios y elementos protegidos

Denominación:	Fuerte de Navidad		
Grado de Protección:	BIC		
Dirección:	Dique de Navidad, junto al Faro de Navidad, en el margen derecho de la Bahía de Cartagena.		
Población/Paraje:	Cartagena		
Coordenadas UTM:	X= <input type="text" value="677964"/>	Y= <input type="text" value="4161955"/>	Datum <input type="text" value="ED50"/>
Referencia Catastral:	Manzana: <input type="text"/>	Parcela: <input type="text"/>

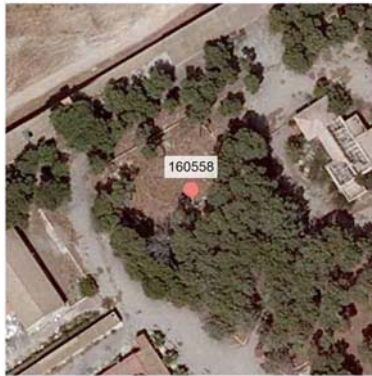
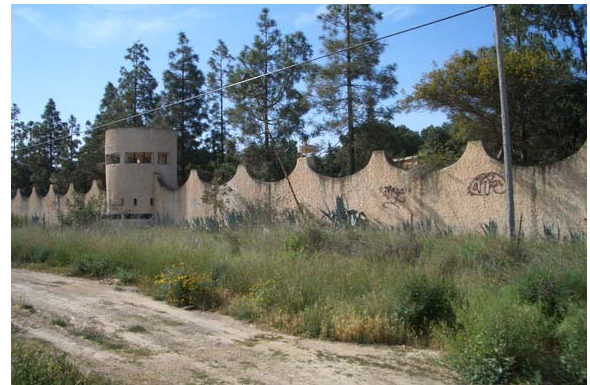
160558

Descripción	Edificación de planta rectangular, realizada en ladrillo macizo con pequeñas troneras de aireación. Este polvorín formaba parte de la llamada Ruta de la Pólvora, como depósito regulador, para la exportación de la pólvora fabricada en Murcia, por el embarcadero de la Algameca Grande. Tarea que se estuvo realizando hasta el segundo decenio del siglo XX.
Fecha Construcción:	siglo XIX
Estado de Conservación:	Bueno
Uso:	Abandonado
Elementos distorsionantes:	
Determinaciones:

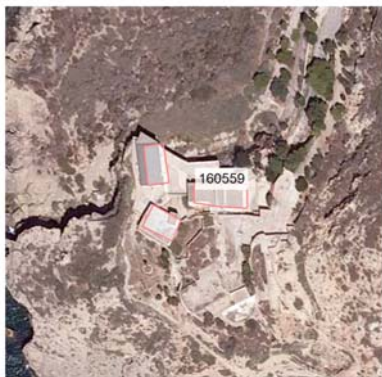
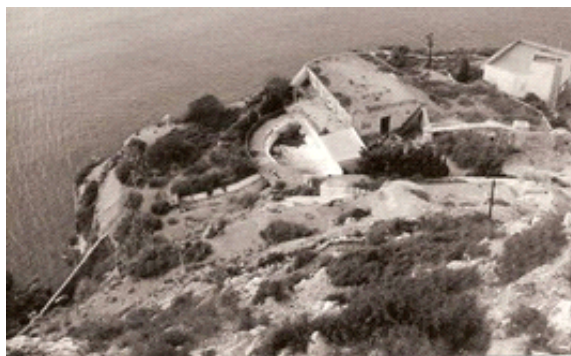
160559

Constaba originalmente de dos explanadas a barbata para piezas de 30,5 y otras de calibre medio y tiro rápido en los flancos, siendo posteriormente transformada con el nuevo despliegue costero de finales del siglo XIX, montándose nuevos cañones que fueron desmontados después de la Guerra Civil. La instalación más antigua fue construida en 1686, reformándose en 1860, cuando adquiere la fisonomía tradicional.

Bueno

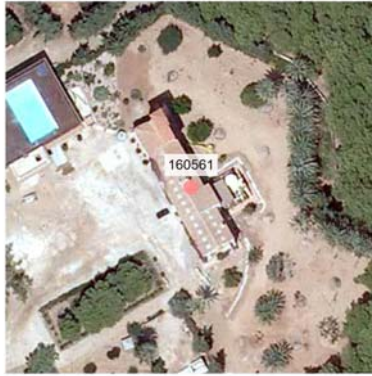
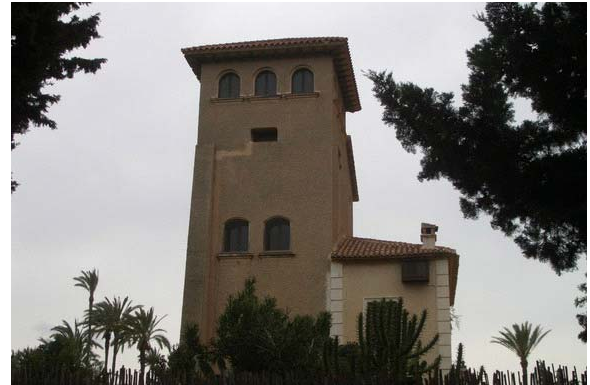
160561

Descripción	Torre de planta rectangular con sus vértices orientados a los puntos cardinales, el alzado muestra una ligera inclinación hacia el interior adoptando forma trapezoidal, con dos contrafuertes inclinados adosados en el ángulo septentrional del edificio. Está compuesta por cuatro cuerpos con una altura total de 13 m. Cubierta a cuatro vertientes y amplio alero. Cuenta con parejas de ventanas en las caras NE y NW, el último cuerpo es el más abierto con tres pequeños vanos en cada uno de sus flancos. Estructura muy modificada.
Fecha Construcción:	S. XVII con modificaciones posteriores
Estado de Conservación:	Bueno
Uso:	Residencial
Elementos distorsionantes:	Vivienda moderna adosada a las fachadas SE y SW de la torre.
Determinaciones:	Disposición Adicional Segunda de la Ley 16/1985, de 25 de Junio del Patrimonio Histórico Español.

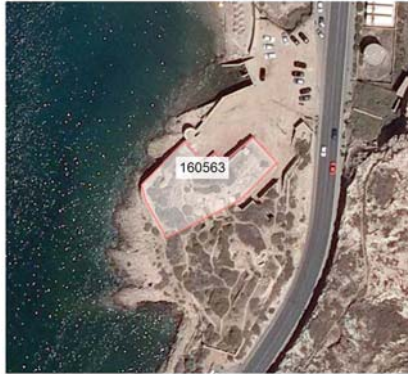
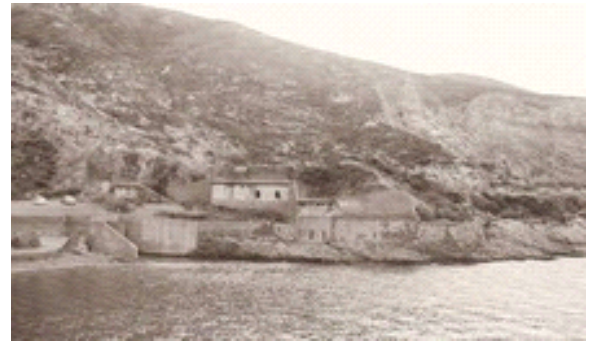
160563

Descripción	Se compone de cuatro casamatas realizadas en hormigón a prueba de bomba, correspondientes a cuatro cañones. Tes casamatas tienen asentamientos. Es una construcción semisubterránea, con bóvedas a prueba, cara al mar, cubiertas pro taludes de tierra.
Fecha Construcción:	Anterior a 1741
Estado de Conservación:	Bueno
Uso:	Abandonado
Elementos distorsionantes:	
Determinaciones:	Disposición Adicional Segunda de la Ley 16/1985, de 25 de Junio del Patrimonio Histórico Español.

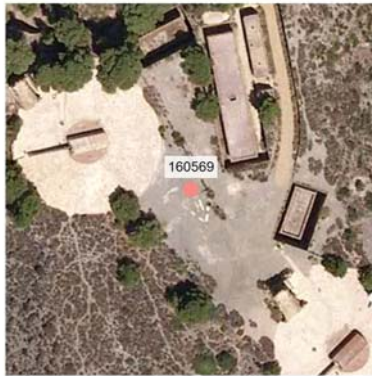
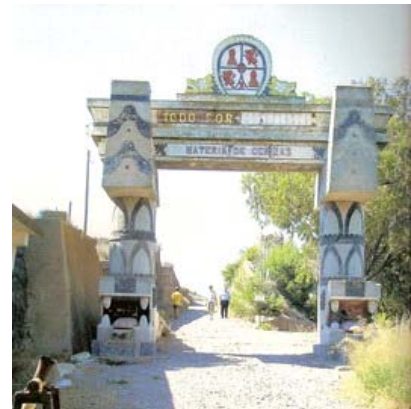
160569

Descripción	La Bateria presenta diversos tipos de construcciones para dos cañones Vickers de 38,1 cm. De calibre, como son el pórtico de entrada a los fosos de las piezas, los túneles y estancias que forman dichos fosos, los talleres generales de la batería, los puestos de mando telemétrico y de observación, y los edificios sueltos para alojamiento y servicios del personal. Destaca en la entrada principal una monumental portada fundida en hormigón inspirada en el estilo Maya-tolteca. Existe una salida subterránea para emergencias que sale al exterior por el monte.
Fecha Construcción:	1930-1934
Estado de Conservación:	Bueno
Uso:	Abandonado
Elementos distorsionantes:	
Determinaciones:	Disposición Adicional Segunda de la Ley 16/1985, de 25 de Junio del Patrimonio Histórico Español.

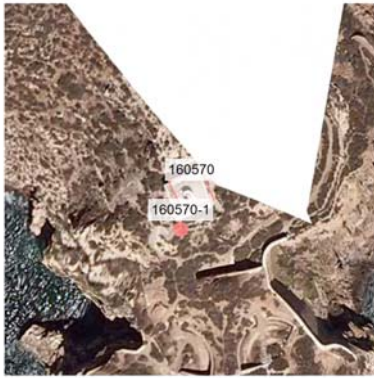
160570

Descripción	Es una fortificación, en su mayor parte subterránea, con el resto de las obras semienterradas, de gran espectacularidad, especialmente el muro de contención construido en el aire. La primera construcción, desaparecida, data del año 168, era una simple batería levantada con fajina y tierra que sería reformada con la construcción de otra fortificación, ya permanente, en torno a 1740, bajo el diseño y dirección de obras del ingeniero militar Estéban de Panón. Finalmente en 1895, ya muy reformada, se artilla con dos barbetas para dos piezas de 26/35 Krupp, con viseras por la gola.
Fecha Construcción:	1740
Estado de Conservación:	Bueno
Uso:	Abandonado
Elementos distorsionantes:	
Determinaciones:	Disposición Adicional Segunda de la Ley 16/1985, de 25 de Junio del Patrimonio Histórico Español.

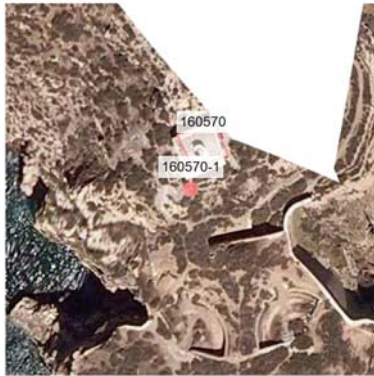
160570-1

Descripción	Grandes aljibes de planta rectangular realizados en mampostería
Fecha Construcción:	1740
Estado de Conservación:	Bueno
Uso:	Abandonado
Elementos distorsionantes:	
Determinaciones:	Disposición Adicional Segunda de la Ley 16/1985, de 25 de Junio del Patrimonio Histórico Español.

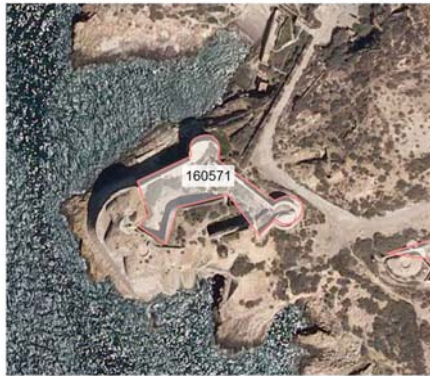
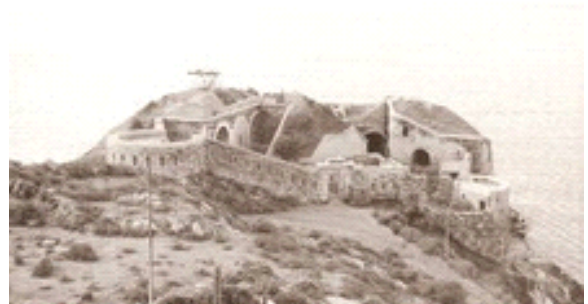
160571

Descripción	La batería realizada en mampostería presenta un recinto cerrado, con seis casamatas a diversas cotas. Por retaguardia y costados está cerrada por un muro jalonado de aspilleras, con traza del sistema poligonal, con dos tambores o torres cilíndricas también con sus correspondientes aspilleras, desde las que se flanquean todo sus muros. En el patio o explanada que se localiza en la retaguardia de las casamatas hay una serie de edificios de planta rectangular para dar servicio a la dotación de la batería. La puerta de acceso imita al estilo clásico con bloques almohadillados en dinteles y rematada por friso triangular.
Fecha Construcción:	S. XVIII
Estado de Conservación:	Bueno
Uso:	Abandonado
Elementos distorsionantes:	
Determinaciones:	Disposición Adicional Segunda de la Ley 16/1985, de 25 de Junio del Patrimonio Histórico Español.

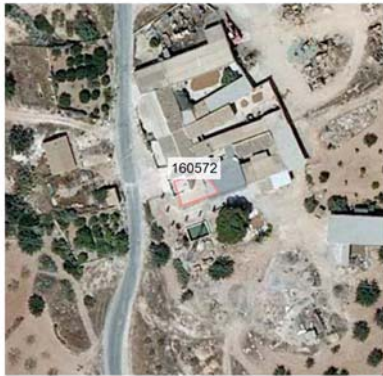
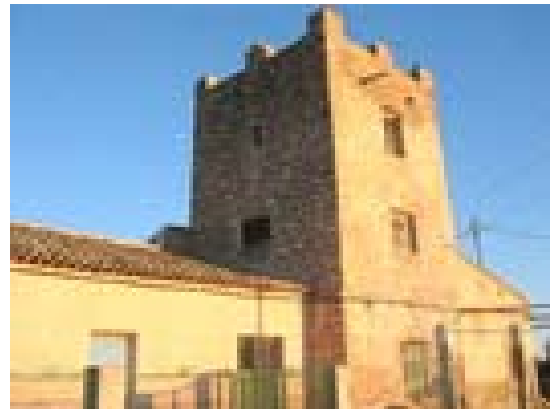
160572

Descripción	Torre de planta cuadrada con 9,5 m. de altura, realizada en mampostería vista de piedra caliza local con muros de 1 m. de ancho. El alzado se inclina ligeramente hacia el interior adoptando una estructura trapezoidal. Cuenta con tres cuerpos en los que se abren ventanas de diferentes proporciones. La cubierta se remata con tres almenas equidistantes en cada flanco, dos de ellas esquinadas. El acceso se realiza a través de una vivienda adosada.
Fecha Construcción:	S. XVI
Estado de Conservación:	Bueno
Uso:	Residencial
Elementos distorsionantes:	Construcciones rurales de planta baja adosadas a ambos laterales. Cableado.
Determinaciones:	Disposición Adicional Segunda de la Ley 16/1985, de 25 de Junio del Patrimonio Histórico Español.

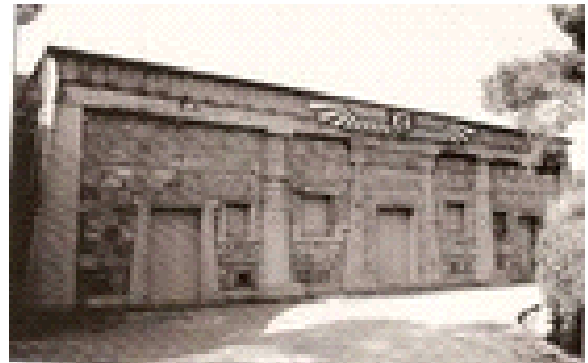
160573

Descripción	Conjunto de edificaciones varias entre las que destaca la batería con cuatro barbetas para cuatro piezas de 15,24 y sus correspondientes repuestos y depósitos de municiones semienterrados. Las fachadas de los repuestos semienterrados son de estilo modernista de inspiración en el arte egipcio. También consta de cuerpos de guardia, garitas, tricheras, nidos de ametralladora, asentamientos para ortero, residencia de oficiales y suboficiales, viviendas, oficinas, dormitorios para la tropa, cocina y comedora, aljibes, conducciones, instalaciones deportivas, etc...
Fecha Construcción:	1926-1933
Estado de Conservación:	Bueno
Uso:	Abandonado
Elementos distorsionantes:	
Determinaciones:	Disposición Adicional Segunda de la Ley 16/1985, de 25 de Junio del Patrimonio Histórico Español.

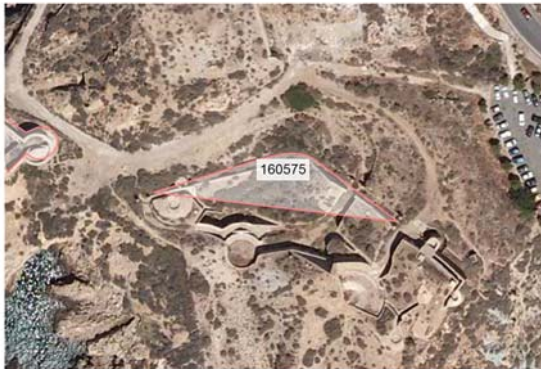
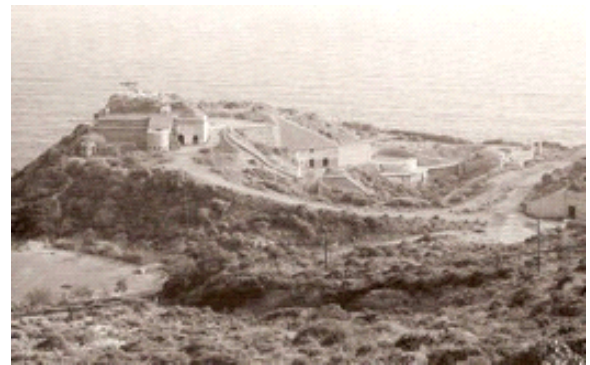
160575

Descripción	Batería de dos barbetas preparadas para dos piezas Krupp de 350 m/m, cerrando la gola muros con apariencias de fuerte fusilero. Las galerías y los túneles están cubiertos con bóvedas a prueba. Los dos asentamientos de sus dos cañones se disponen a barbeta, mientras que el resto de instalaciones, túneles y galerías están cubiertos con bóvedas a prueba, en la mayoría de los casos cubiertas de tierra.
Fecha Construcción:	1888
Estado de Conservación:	Bueno
Uso:	Abandonado
Elementos distorsionantes:	
Determinaciones:	Disposición Adicional Segunda de la Ley 16/1985, de 25 de Junio del Patrimonio Histórico Español.

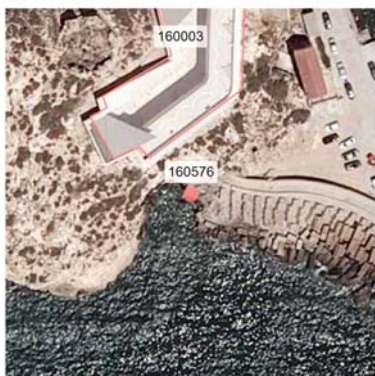
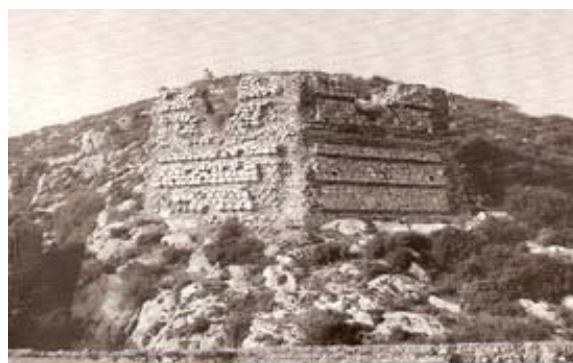
160576

Descripción	Antigua torre hexagonal de la que sólo quedan restos de una planta construida a base de hiladas de ladrillo y mampostería, los ángulos están reforzados por obra de ladrillo macizo.
Fecha Construcción:	Finales S. XVII
Estado de Conservación:	Malo
Uso:	Abandonado
Elementos distorsionantes:	
Determinaciones:	Disposición Adicional Segunda de la Ley 16/1985, de 25 de Junio del Patrimonio Histórico Español.

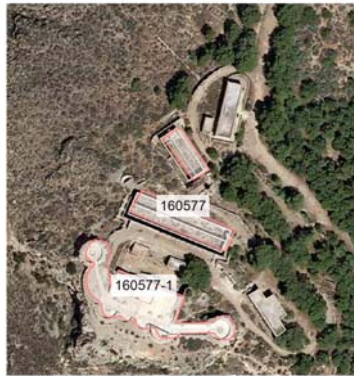
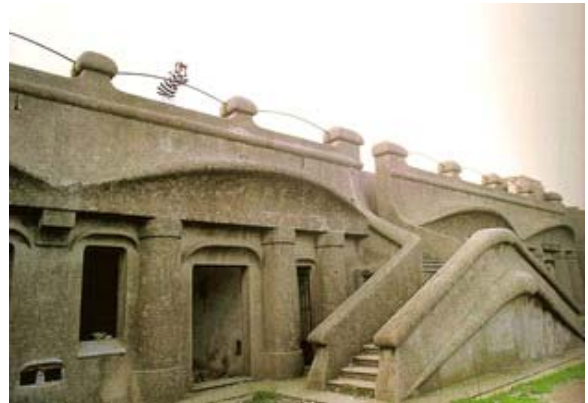
160577

Descripción	Batería de cuatro barbetas alineadas en recta sobre sus correspondientes depósitos de municiones, semienterrados, a los que se accede por su fachada posterior, en la retaguardia de la pieza quedan adosados los locales para depósitos de municiones y sus correspondientes montacargas. El techo de estos locales es un forjado de vigas de hierro que están apoyadas en el talud y el muro de fachada que cierra los depósitos está decorado con unos paramentos de estilo modernista. También existen otras dependencias auxiliares destinadas a la dotación, ocupando una superficie total de 19.575 metros cuadrados.
Fecha Construcción:	1926
Estado de Conservación:	Bueno
Uso:	Abandonado
Elementos distorsionantes:	
Determinaciones:	Disposición Adicional Segunda de la Ley 16/1985, de 25 de Junio del Patrimonio Histórico Español.

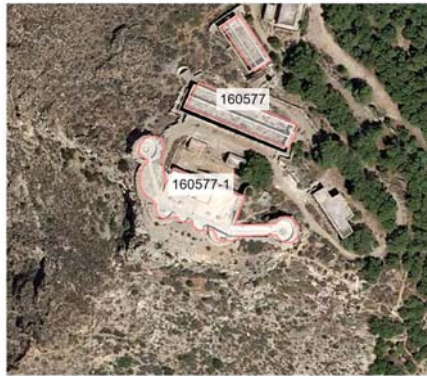
160577-1

Descripción	Grandes aljibes rectangulares en el interior de la batería de Roldán
Fecha Construcción:	1926
Estado de Conservación:	Bueno
Uso:	Abandonado
Elementos distorsionantes:	
Determinaciones:	Disposición Adicional Segunda de la Ley 16/1985, de 25 de Junio del Patrimonio Histórico Español.

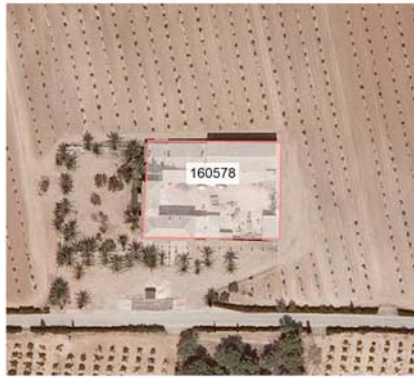
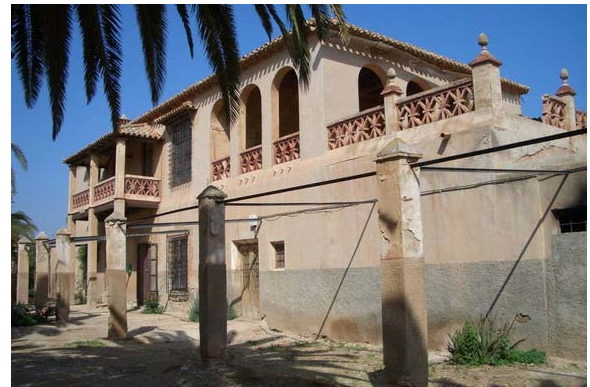
160578

Descripción	Finca rústica de dos plantas cubierta a cuatro vertientes. En la parte delantera un balcón cubierto soporta el porche cuadrado que enmarca el acceso principal. La primera planta cuenta con una amplia terraza en parte cubierta con arcos laterales. Es de destacar en su interior una antigua bodega con todos sus elementos que conserva en su interior.
Fecha Construcción:	S. XX
Estado de Conservación:	Regular
Uso:	Residencial
Elementos distorsionantes:	
Determinaciones:	Conservación íntegra de la bodega. Las generales correspondientes al grado al que pertenece.

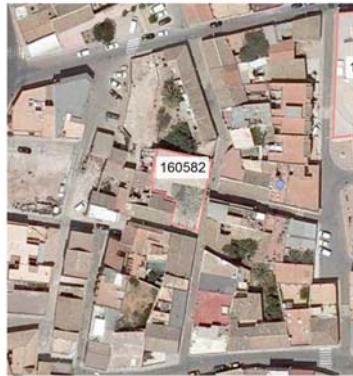
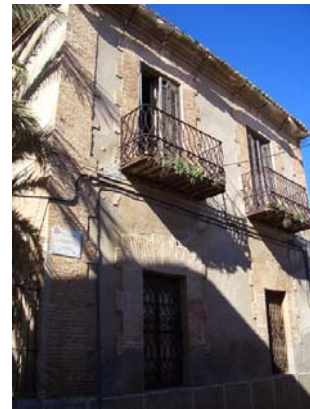
160582

Descripción	Hotelito en esquina con jardín delantero rodeado por un vallado con rejerías. Edificación de planta rectangular con dos plantas, balcones exentos en la planta superior y ventanas con puerta central en la inferior. Fachada decorada con paños enfoscados y embocaduras geométricas en los vanos realizada con ladrillos macizos, que también refuerzan los ángulos del edificio. La cubierta tiene una chimenea cilíndrica realizada en ladrillo macizo y rodeada en su tramo superior por una barandilla de hierro. Carpintería y rejería originales.
Fecha Construcción:	Comienzos s. XIX
Estado de Conservación:	Regular
Uso:	Abandonado
Elementos distorsionantes:	
Determinaciones:	Las generales correspondientes al grado al que pertenece.

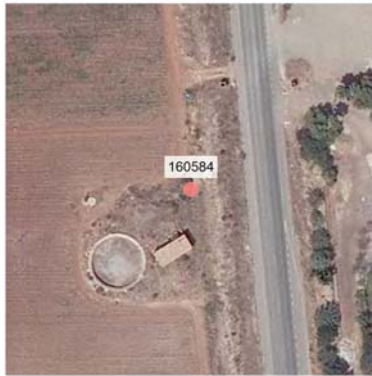
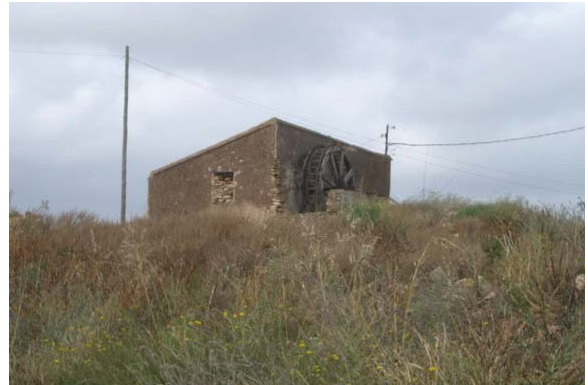
160584

Descripción	Gran rueda circular de madera, tambor, con cangilones cerámicos que gira dentro de un pozo de agua de forma rectangular, para la extracción de agua. El eje de sustentación es perpendicular al pozo y se encuentra adosado a una caseta de mampostería de planta cuadrada y cubierta a un vertiente.
Fecha Construcción:	
Estado de Conservación:	Regular
Uso:	Abandonado
Elementos distorsionantes:	
Determinaciones:	Las generales correspondientes al grado al que pertenece.

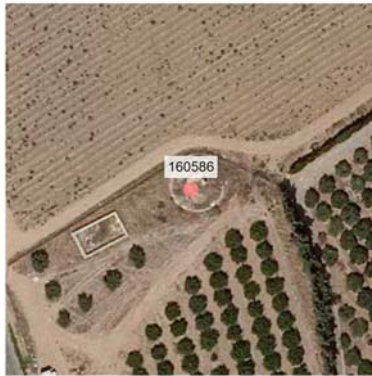
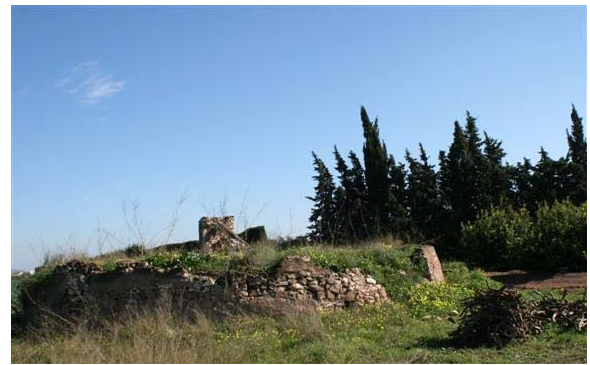
160586

Descripción Noria de sangre (noria con uso de animales para moverlas) su función era la de extraer agua del subsuelo. Realizada en madera sobre muretes de piedra, y construida junto a una balsa o presa, que tiene como misión retener el agua y encauzarla hacia uno de sus lados donde se encuentra el canal en el que se sitúa la noria que, al dar paso al agua acumulada, proporciona la fuerza necesaria para poner en funcionamiento el mecanismo.

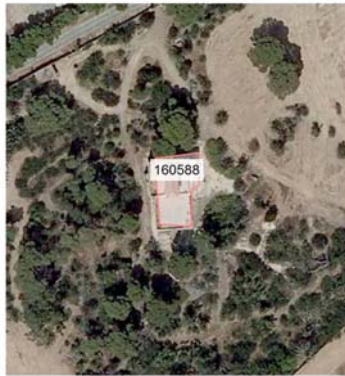
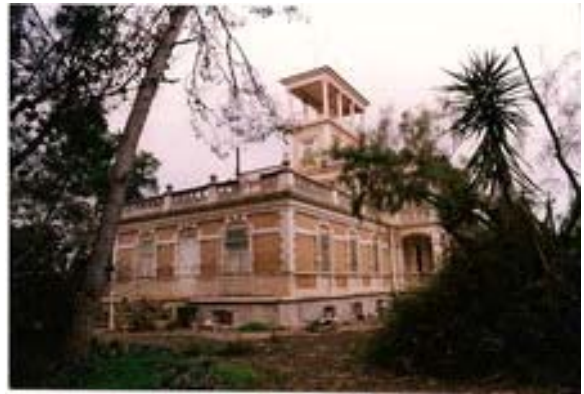
160588

Descripción	<p>Villa de planta cuadrada con dos plantas y semisótano, con un segundo bloque anexo de una sola planta y semisótano. La fachada principal consta de un pórtico con arcos rebajados y de medio punto que descansan sobre columnas toscas, sobre el pórtico hay una amplia galería con cierres de madera.</p> <p>El edificio principal tiene en dos frentes un mirador. En la terraza superior existe un espacio porticado con dos alturas con antepechos metálicos que sirve como terraza.</p> <p>Los materiales utilizados son mármol para el zócalo y pórtico y para el resto de los muros ladrillo y piedra artificial. En el interior se conserva una escalera con vidrieras coloristas y habitaciones decoradas con pinturas de flores y pájaros. El jardín está organizado por sectores con piscina, áreas porticadas, pequeño auditorio, edificios de servicio (lavanderías, portería)</p> <p>Arquitecto: V. Beltrí</p>

Fecha Construcción:	1900
Estado de Conservación:	Bueno
Uso:	Abandonado
Elementos distorsionantes:	Actualmente tiene tapiados los accesos
Determinaciones:

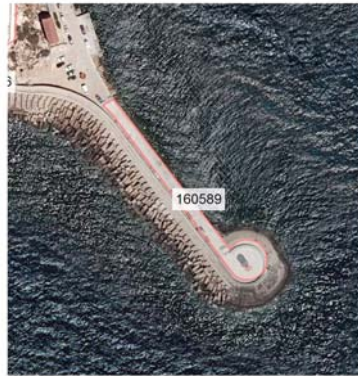
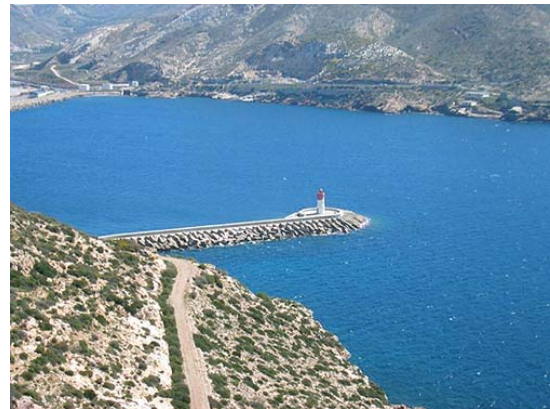
160589

Descripción	Construcción turriforme, de sección cilíndrica, construida sobre un ensanchamiento circular que presenta el dique en su extremo E.
Fecha Construcción:	S. XIX
Estado de Conservación:	Excelente
Uso:	Oficial
Elementos distorsionantes:	
Determinaciones:	Las generales correspondientes al grado al que pertenece.

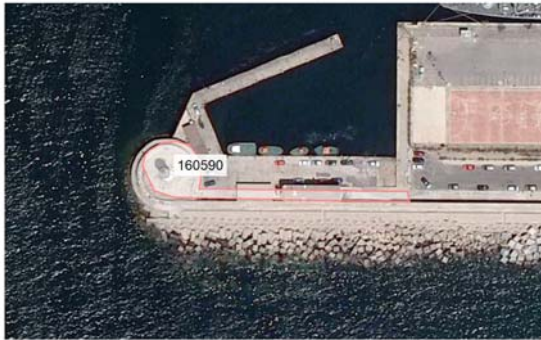
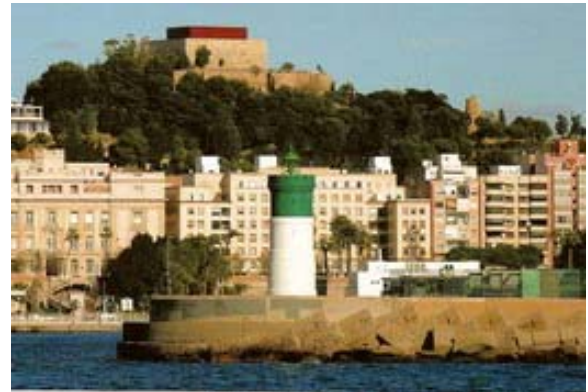
160590

Descripción	Construcción turriforme, de sección cilíndrica, construida sobre un ensanchamiento circular que presenta el dique en su extremo W, asentada sobre la Losa o escarpe rosco situado en la bocana del puerto.
Fecha Construcción:	S. XIX
Estado de Conservación:	Excelente
Uso:	Oficial
Elementos distorsionantes:	
Determinaciones:	Las generales correspondientes al grado al que pertenece.

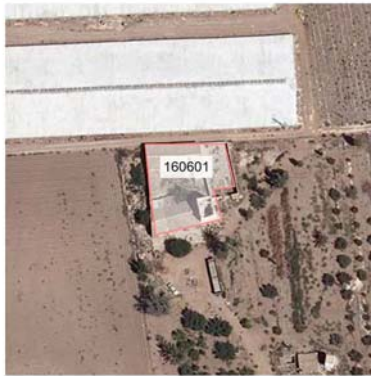
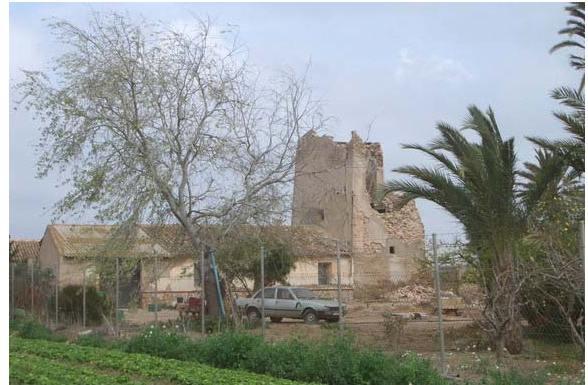
160601

Descripción	Torre semiderruida de planta rectangular y 15 m. de altura, realizada en mampostería vista de piedra caliza local con anchos muros. El alzado se inclina ligeramente hacia el interior adoptando una estructura trapezoidal. Cuenta con dos cuerpos en los que se abren pequeños vanos, el acceso adintelado está situado en el lado meridional. La cubierta se remata con un sencillo almenado superior.
Fecha Construcción:	s. XVI, reedificada en 1825
Estado de Conservación:	Pésimo
Uso:	Abandonado
Elementos distorsionantes:	Vivienda rural adosada a uno de sus lados
Determinaciones:	Disposición Adicional Segunda de la Ley 16/1985, de 25 de Junio del Patrimonio Histórico Español.

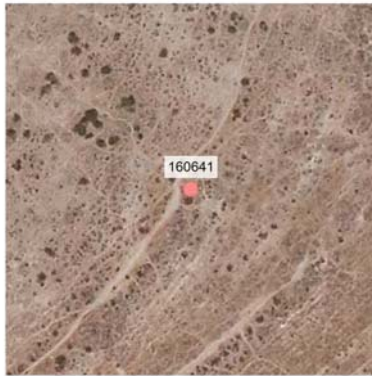
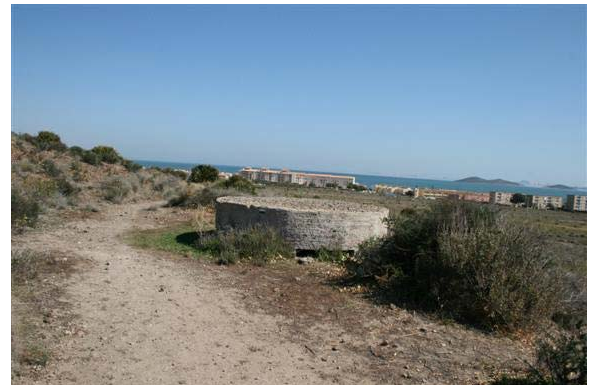
160641

Descripción Pequeño puesto para fusileros a los pies del monte Carmolí. Realizado en hormigón armado, con forma cilíndrica y acceso abocinado por su parte posterior y tres troneras mirando a la costa de reducido tamaño (una frontal y dos laterales). La losa de cubierta tiene un acabado final a base de roca volcánica, dispuesta de forma irregular. El interior se encuentra semirrelleno por tierra de arrastre.

Estado de Conservación: Regular

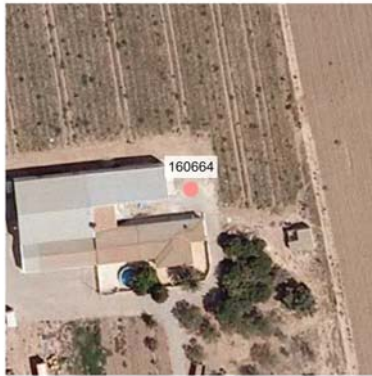
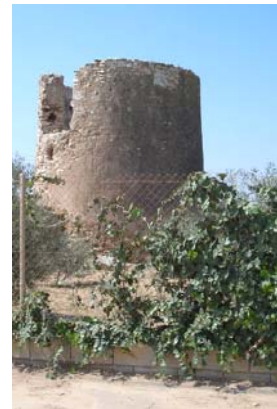
160664

Descripción: Torre sobre un pequeño basamento, sin maquinaria ni cubrición.

Estado de Conservación: Malo

Elementos distorsionantes: Vallado de malla metálica de la finca privada.

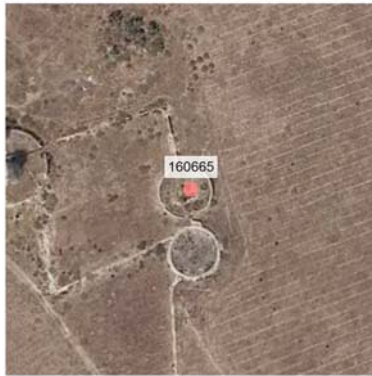
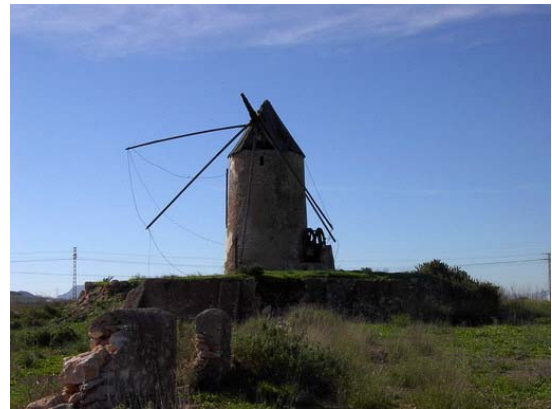
160665

Descripción	Torre con pozo sobre plataforma circular. Cuenta con dos balsas: una poligonal adosada a la plataforma y otra circular. Conserva chapitel, eje del botalón, cinco brazos con cordelajes, así como restos de maquinaria interior. Conserva noria adosada.
Fecha Construcción:	
Estado de Conservación:	Regular
Uso:	Abandonado
Elementos distorsionantes:	
Determinaciones:	Bien de Interés Cultural por la Disposición Transitoria Primera de la Ley 4/2007, de 16 de marzo, de Patrimonio Cultural de la Comunidad Autónoma de la Región de Murcia

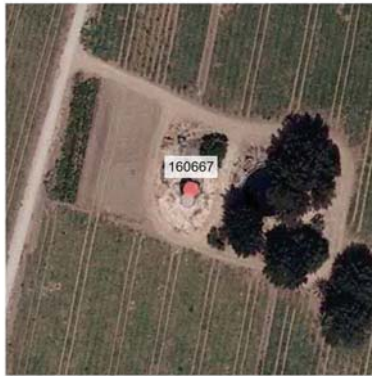
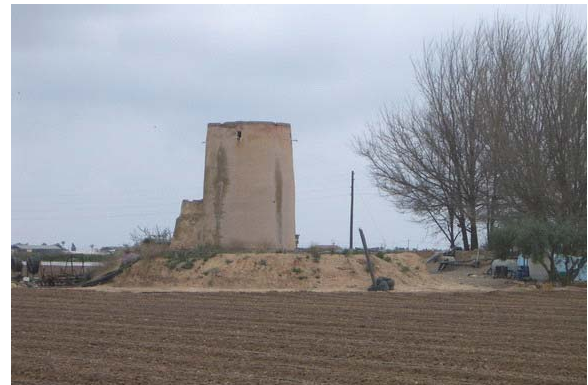
160667

Descripción	Torre sobre plataforma con pozo y balsa circular. Conserva parte de la maquinaria como la rueda del infierno y el tambor. La piedra de rabote se encuentra tirada en el suelo.
Fecha Construcción:	
Estado de Conservación:	Regular
Uso:	Abandonado
Elementos distorsionantes:	
Determinaciones:	Bien de Interés Cultural por la Disposición Transitoria Primera de la Ley 4/2007, de 16 de marzo, de Patrimonio Cultural de la Comunidad Autónoma de la Región de Murcia

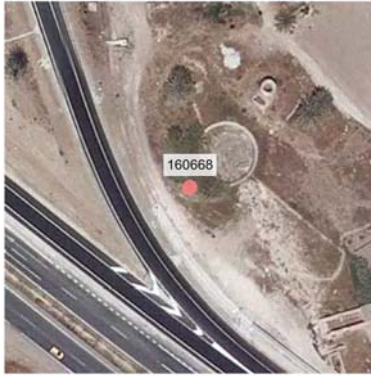
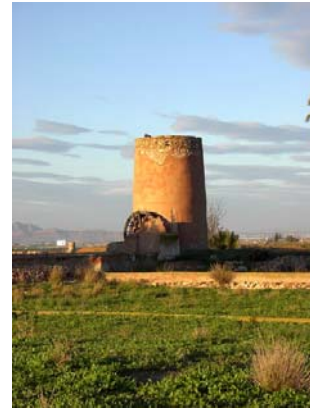
160668

Descripción Torre enlucida a la almagra con pozo sobre plataforma circular y balsa circular. Noria adosada. Conserva algunos elementos de maquinaria interior. Torre pintada de rojo. El pozo a una profundidad de 15 metros.

Estado de Conservación: Regular

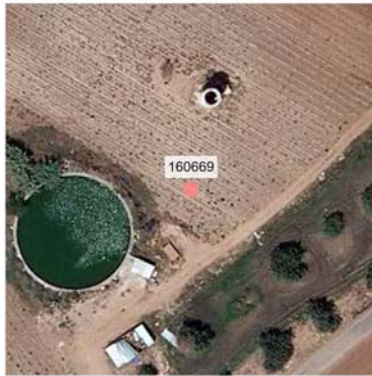
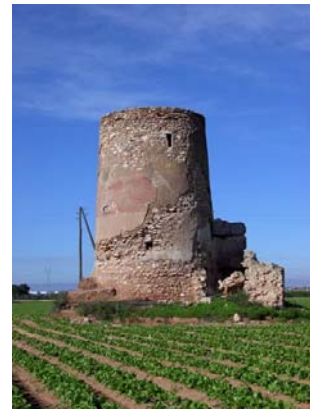
160669

Descripción Torre con restos de enlucido a la almagra sobre plataforma circular. Gran balsa circular y acueducto. Se restauró la balsa. La plataforma de elevación de la torre y el acueducto están destruidos. Se conserva al pintura original en el exterior de la torre, pintada con una disposición en cuatro bandas, que de arriba abajo, tienen los siguiente colores: rojo, naranja, rojo y blanco. No se conserva maquinaria. Abandonado.

Estado de Conservación: Malo

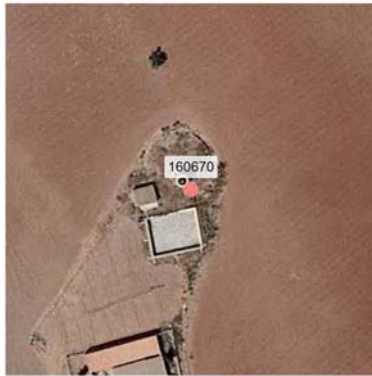
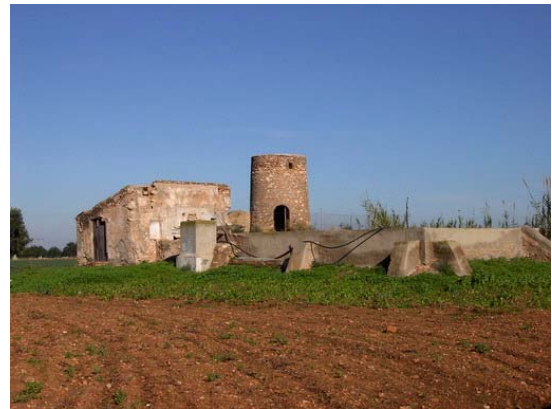
160670

Descripción	Torre de reducido tamaño con pozo, sobre plataforma de elevación circular. Balsa cuadrada con contrafuertes, restaurada y en uso. No conserva maquinaria interior. El pozo tiene una profundidad de 20 metros.
Fecha Construcción:	
Estado de Conservación:	Regular
Uso:	Abandonado
Elementos distorsionantes:	
Determinaciones:	Bien de Interés Cultural por la Disposición Transitoria Primera de la Ley 4/2007, de 16 de marzo, de Patrimonio Cultural de la Comunidad Autónoma de la Región de Murcia

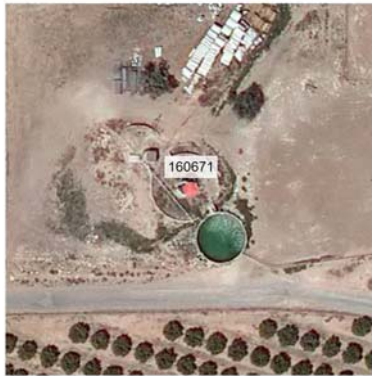
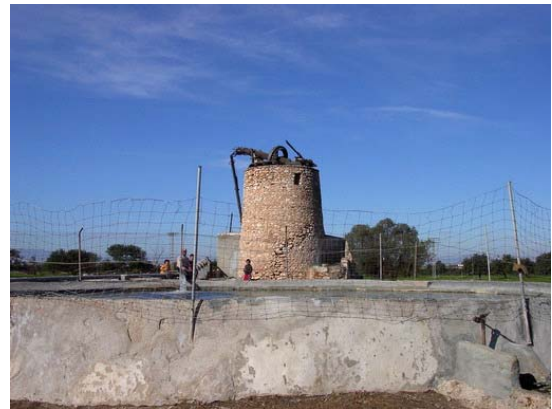
160671

Descripción	Torre con pozo, sobre plataforma circular. Balsa circular todavía en uso. Aunque el botolón está partido y no conserva el chapitel, mantiene maquinaria en su interior. El pozo tiene una profundidad de 20 metros.
Fecha Construcción:	
Estado de Conservación:	Pésimo
Uso:	Abandonado
Elementos distorsionantes:	
Determinaciones:	Bien de Interés Cultural por la Disposición Transitoria Primera de la Ley 4/2007, de 16 de marzo, de Patrimonio Cultural de la Comunidad Autónoma de la Región de Murcia

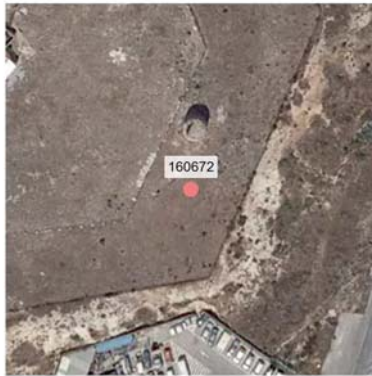
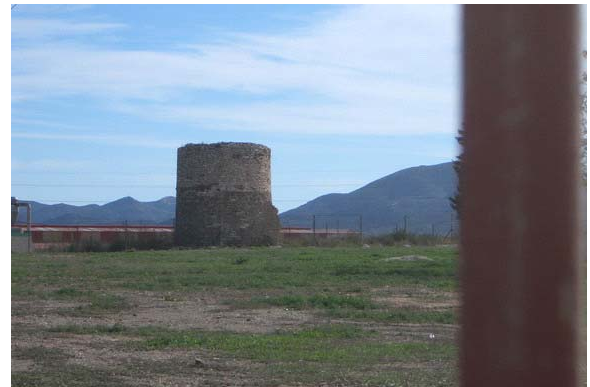
160672

Descripción: Torre sin plataforma de elevación, ni maquinaria.

Estado de Conservación: Regular

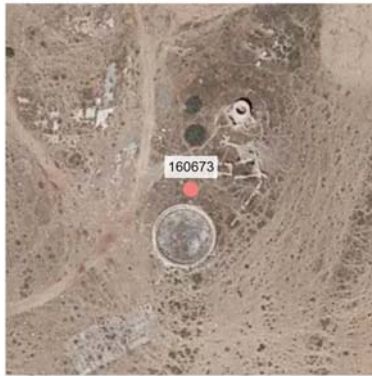
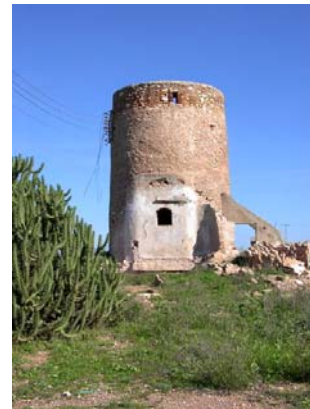
160673

Descripción: Torre sobre plataforma de elevación circular y balsa circular. No conserva maquinaria interior.

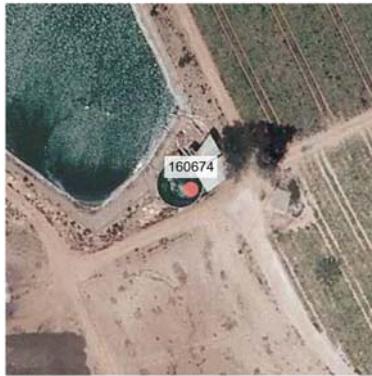
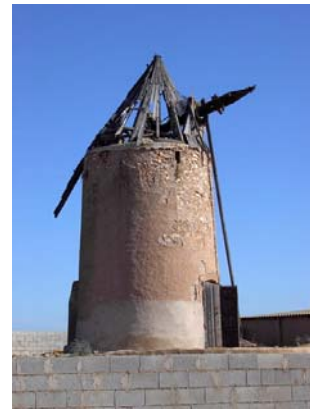
Descripción Torre con pozo, sobre plataforma circular y balsa circular restaurada. Conserva chapitel muy deteriorado, eje del botalón, un brazo, el extremo superior de la guía y tambor. Mantiene toda la maquinaria interior. El pozo seco tiene una profundidad de 15 metros. Fue abandonado en el año 1951.

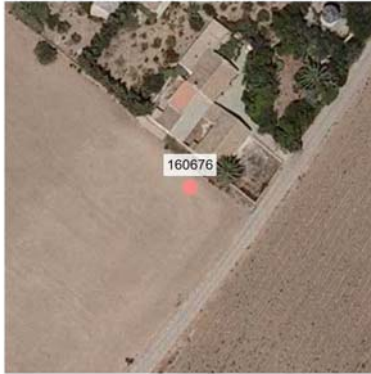
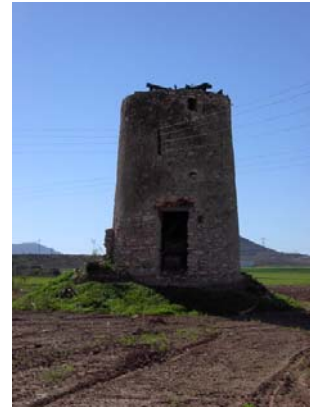
160676

Descripción: Torre con pozo sobre plataforma circular. Conserva algunas piezas de maquinaria interior.

Estado de Conservación: Regular

Elementos distorsionantes: Cableado eléctrico que se sustenta en el molino.

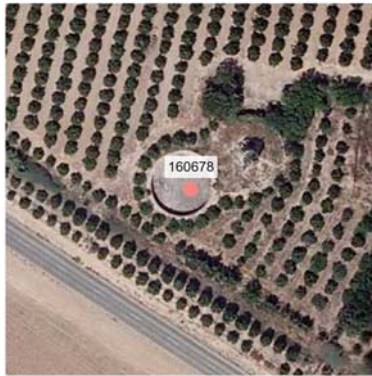
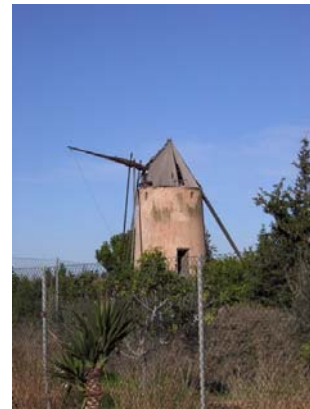
Descripción Torre con pozo sobre plataforma circular. Conserva chapitel algo deteriorado, botalón con tres brazos, así como gran parte de la maquinaria; guía, fraile, piedra fuellega, rueda del aire, telar, arbolete, linterna.
El pozo tiene una profundidad de 25 m.

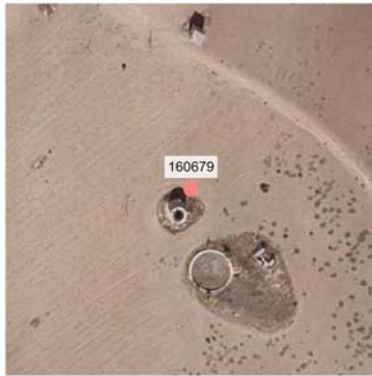
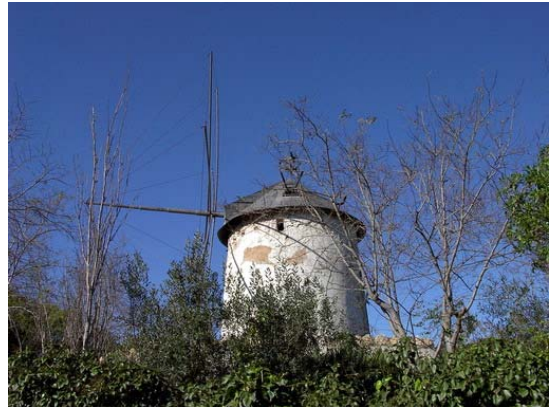
160679

Descripción	Torre con pozo, sobre plataforma circular. No conserva elementos originales. El conjunto molino-balsa, ha sido profundamente modificado como ornamentación del jardín. El nivel freático se halla a una profundidad de 25 metros. Abandonado.
Fecha Construcción:	
Estado de Conservación:	Restaurado
Uso:	Indeterminado
Elementos distorsionantes:	Restauración poco adecuada, destacando el chapitel chato.
Determinaciones:	Bien de Interés Cultural por la Disposición Transitoria Primera de la Ley 4/2007, de 16 de marzo, de Patrimonio Cultural de la Comunidad Autónoma de la Región de Murcia

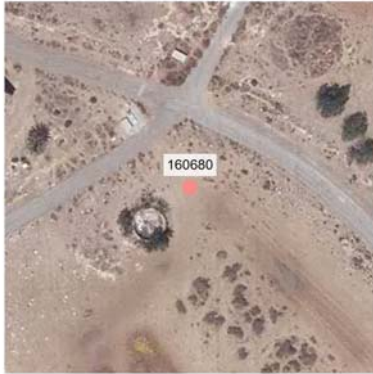
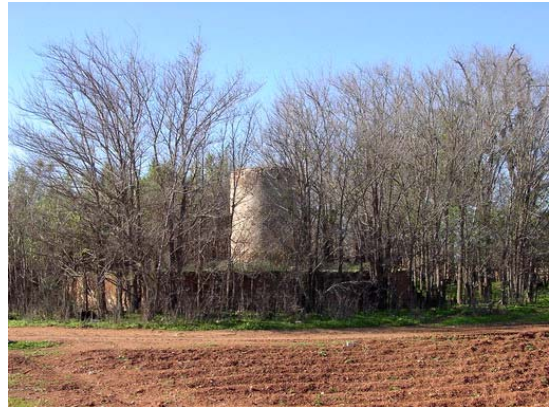
160680

Descripción	Torre de reducido tamaño con pozo, sobre plataforma de elevación circular. Balsa circular. No conserva maquinaria interior.
Fecha Construcción:	
Estado de Conservación:	Regular
Uso:	Abandonado
Elementos distorsionantes:	Denso arbolado perimetral
Determinaciones:	Bien de Interés Cultural por la Disposición Transitoria Primera de la Ley 4/2007, de 16 de marzo, de Patrimonio Cultural de la Comunidad Autónoma de la Región de Murcia

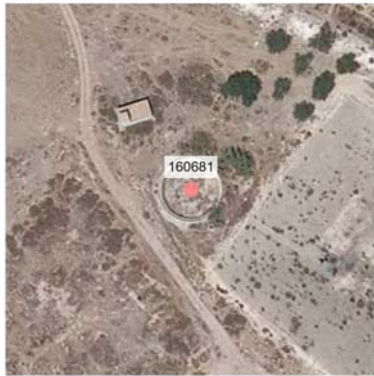
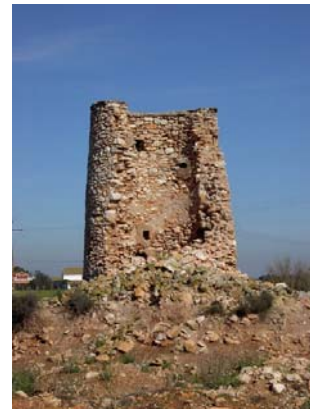
Descripción Torre semiderruida de reducido diámetro, sobre basamento de elevación muy deteriorado. Dos balsas una cuadrada y otra circular. No conserva maquinaria interior.

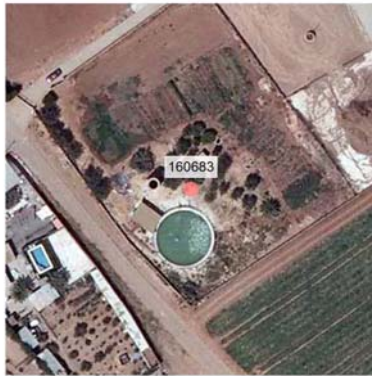
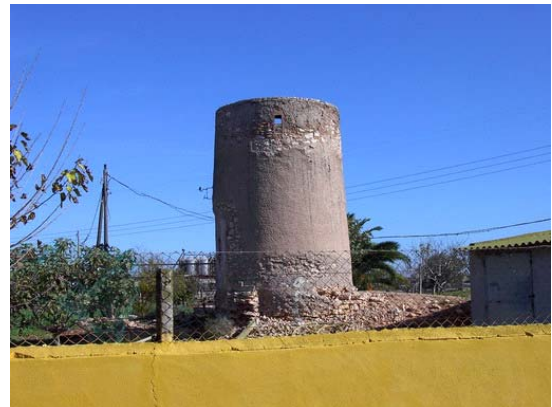
Descripción: Torre sobre basamento muy deteriorado. Balsa circular restaurada todavía en uso. No conserva maquinaria interior.

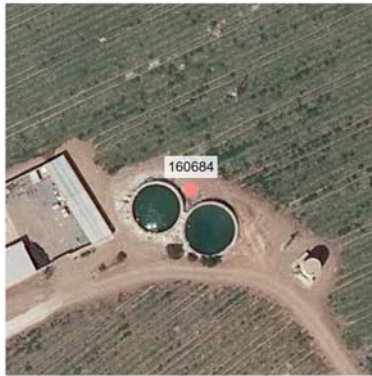
160684

Descripción	Torre con pozo en su interior, sobre plataforma circular casi desaparecida, no conserva nada de maquinaria. Todavía se extrae agua del pozo.
Fecha Construcción:	
Estado de Conservación:	Malo
Uso:	Agropecuario
Elementos distorsionantes:	Tuberías y motor de extracción de agua del pozo. Pequeña torre metálica de tendido eléctrico.
Determinaciones:	Bien de Interés Cultural por la Disposición Transitoria Primera de la Ley 4/2007, de 16 de marzo, de Patrimonio Cultural de la Comunidad Autónoma de la Región de Murcia

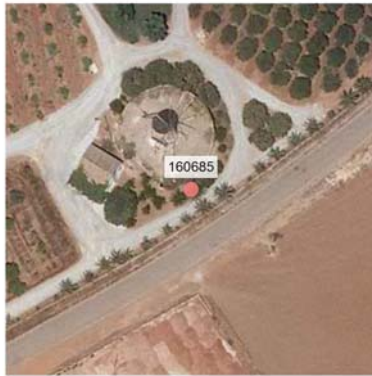
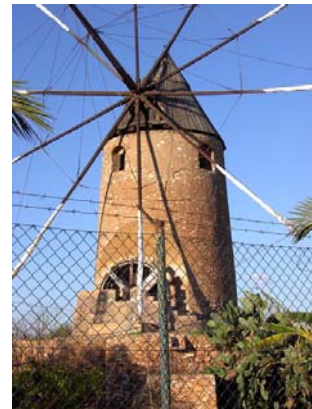
160685

Descripción	Torre con pozo sobre plataforma circular y balsa circular. Conserva chapitel, botolón, 10 brazos, guía, noria y maquinaria completa. Mantiene los elementos originales en perfecto uso, actualmente tiene una actividad semanal.
Fecha Construcción:	
Estado de Conservación:	Excelente
Uso:	Indeterminado
Elementos distorsionantes:	Vallado de malla metálica de la finca en que se encuentra.
Determinaciones:	Bien de Interés Cultural por la Disposición Transitoria Primera de la Ley 4/2007, de 16 de marzo, de Patrimonio Cultural de la Comunidad Autónoma de la Región de Murcia

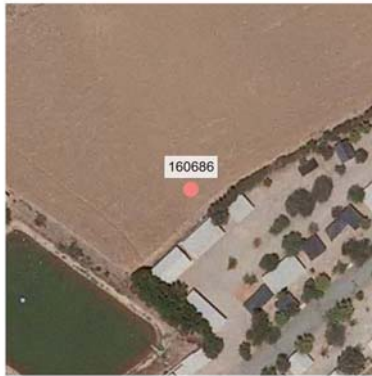
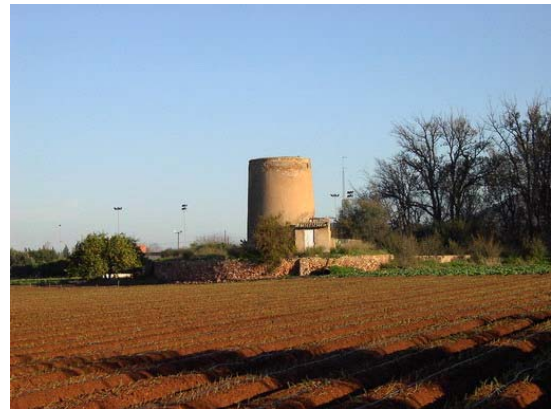
160686

Descripción Torre con pozo, sobre plataforma de elevación circular y balsa trapezoidal. No conserva maquinaria interior. Todavía se extrae agua del pozo que tiene el nivel freático a 10 m. de profundidad.

Estado de Conservación: Regular

Elementos distorsionantes: Caseta adosada a la torre para albergar el motor

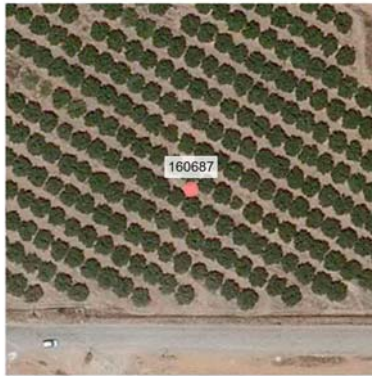
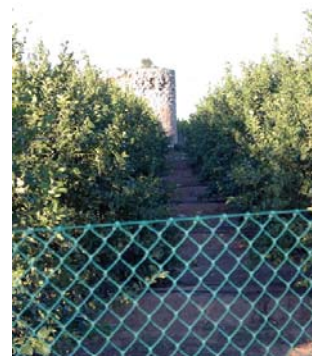
160687

Descripción: Torre carente de plataforma. No conserva maquinaria interior.

Estado de Conservación: Malo

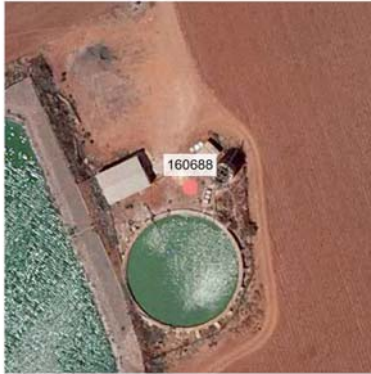
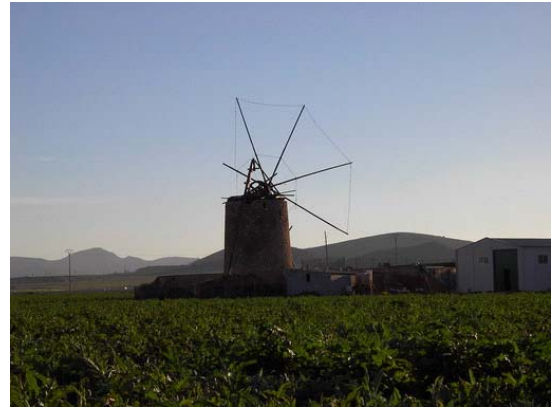
Descripción Torre con pozo sobre plataforma de elevación y balsa circular restaurada. Conserva parte de la estructura del chapitel muy deteriorada, el botalón con 8 brazos, algunos cordelajes y parte de la maquinaria interior.

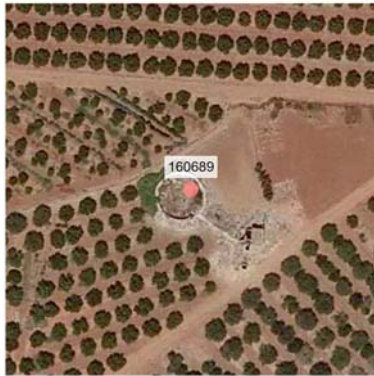
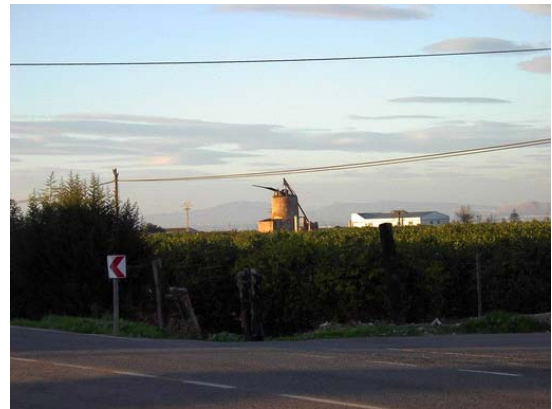
Descripción Torre con pozo sobre plataforma circular. Conserva la estructura del chapitel muy deteriorada, el botalón y gran parte de la maquinaria interior. Todavía se extrae agua del pozo con motor eléctrico.

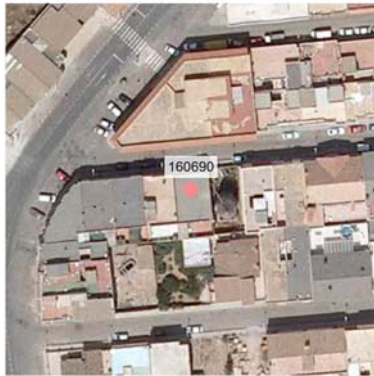
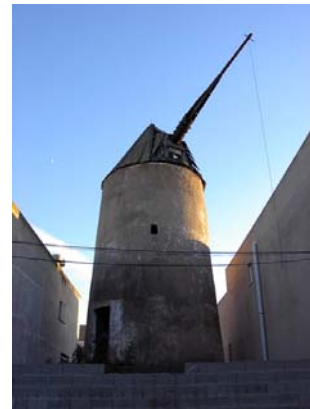
160690

Descripción	Torre de perfil cónico con pozo sobre plataforma circular recortada. Conserva el chapitel, el botalón y parte de la maquinaria interior.
Fecha Construcción:	
Estado de Conservación:	Bueno
Uso:	Abandonado
Elementos distorsionantes:	El molino se encuentra constreñido dentro en un solar en zona urbana, entre edificaciones contemporáneas.
Determinaciones:	Bien de Interés Cultural por la Disposición Transitoria Primera de la Ley 4/2007, de 16 de marzo, de Patrimonio Cultural de la Comunidad Autónoma de la Región de Murcia

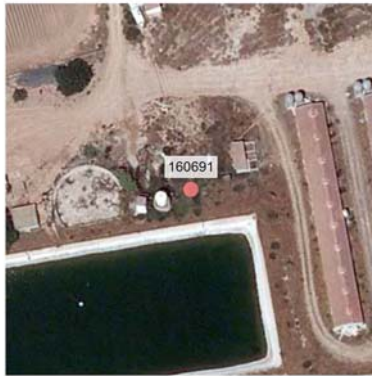
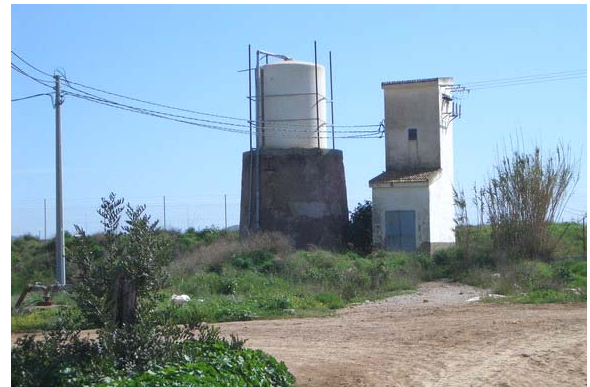
160691

Descripción: Torre sobre plataforma circular, no conserva nada de maquinaria.

Estado de Conservación: Regular

Elementos distorsionantes: Sobre el molino se ha colocado un depósito y diversas tuberías. Transformador muy próximo al molino.

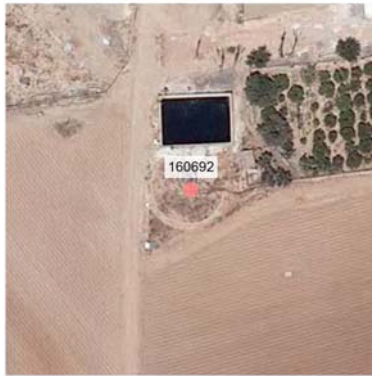
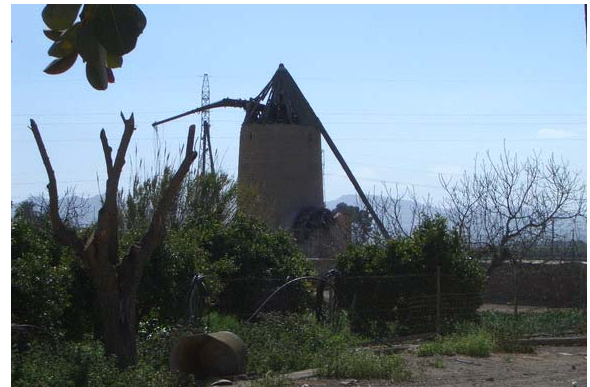
Descripción	Torre con pozo, sobre plataforma circular y balsa cuadrada. Conserva el chapitel aunque deteriorado, así como el botalón, la guía, el fraile, la piedra fúellega y el tambor de la noria.
Fecha Construcción:	
Estado de Conservación:	Regular
Uso:	Abandonado
Elementos distorsionantes:	
Determinaciones:	Bien de Interés Cultural por la Disposición Transitoria Primera de la Ley 4/2007, de 16 de marzo, de Patrimonio Cultural de la Comunidad Autónoma de la Región de Murcia

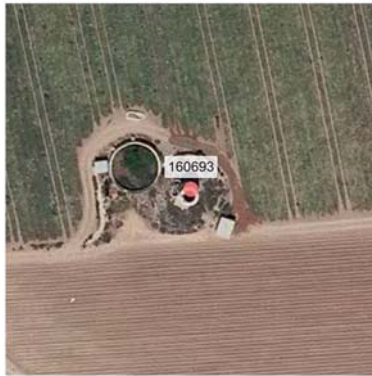
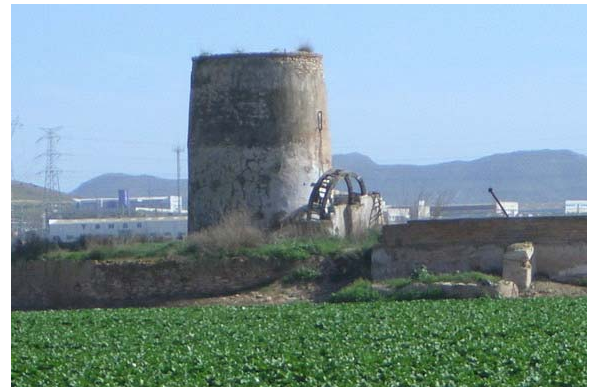
160693

Descripción: Torre con pozo, sobre plataforma circular y balsa circular. Conserva el tambor de la noria pero en muy mal estado. No tiene maquinaria, aunque en el suelo está tirada la piedra fuellega.

Estado de Conservación: Malo

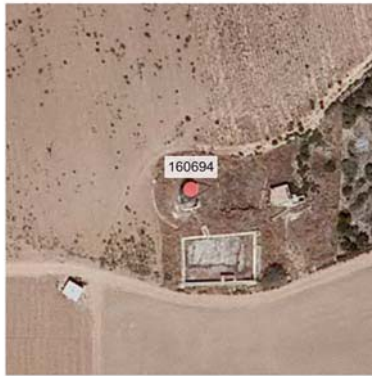
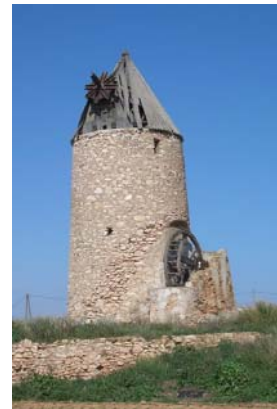
160694

Descripción	Torre con pozo, sobre plataforma circular y balsa rectangular. Conserva el chapitel, el eje del botolón y la noria, manteniendo toda la maquinaria interior. La Noria está en mal estado.
Fecha Construcción:	
Estado de Conservación:	Regular
Uso:	Abandonado
Elementos distorsionantes:	
Determinaciones:	Bien de Interés Cultural por la Disposición Transitoria Primera de la Ley 4/2007, de 16 de marzo, de Patrimonio Cultural de la Comunidad Autónoma de la Región de Murcia
