Ficha del catálogo de edificios y elementos protegidos

Denominación:	Fuerte de Navidad		
Grado de Protección:	BIC		
Dirección:	Dique de Navidad, junto al Faro de Navidad, en el margen derecho de la Bahía de Cartagena.		
Población/Paraje:	Cartagena		
Coordenadas UTM:	X= <input type="text" value="677964"/>	Y= <input type="text" value="4161955"/>	Datum <input type="text" value="ED50"/>
Referencia Catastral:	Manzana: <input type="text"/>	Parcela: <input type="text"/>

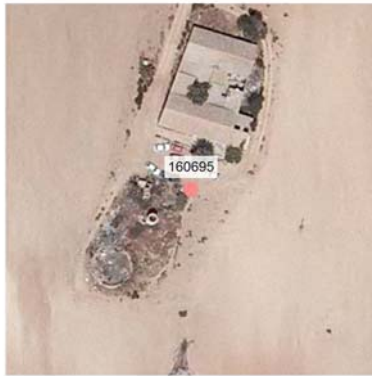
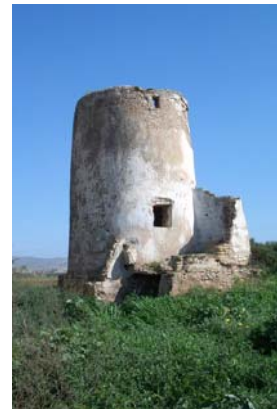
160695

Descripción Torre de reducido tamaño sobre plataforma circular parcialmente conservada y balsa circular. No tiene nada de maquinaria. El pozo está enterrado.

Estado de Conservación: Malo

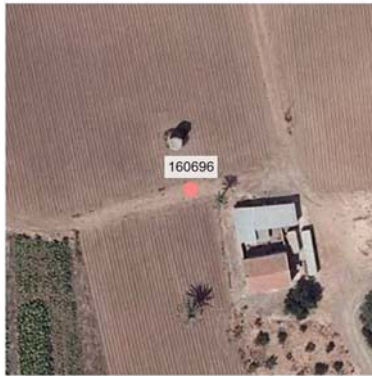
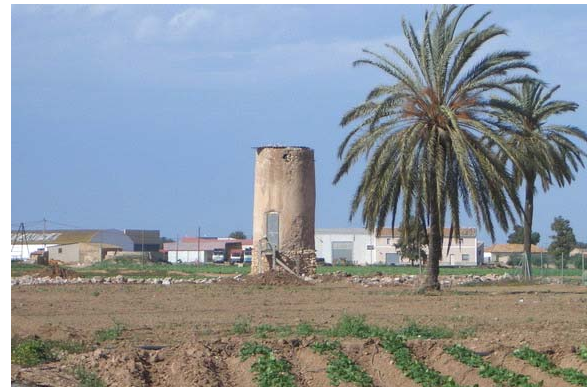
160696

Descripción	Torre con la plataforma de elevación desmontada y balsa circular. Pozo tapado.
Fecha Construcción:	
Estado de Conservación:	Regular
Uso:	Abandonado
Elementos distorsionantes:	Cubrición de la torre por placas de fibrocemento (uralita). Vertidos de escombros en la balsa.
Determinaciones:	Bien de Interés Cultural por la Disposición Transitoria Primera de la Ley 4/2007, de 16 de marzo, de Patrimonio Cultural de la Comunidad Autónoma de la Región de Murcia

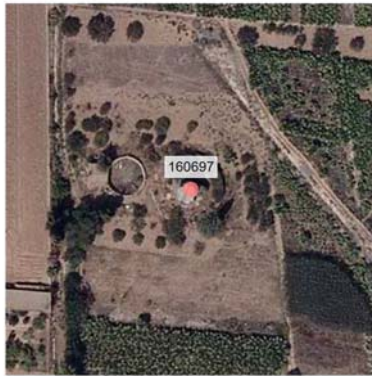
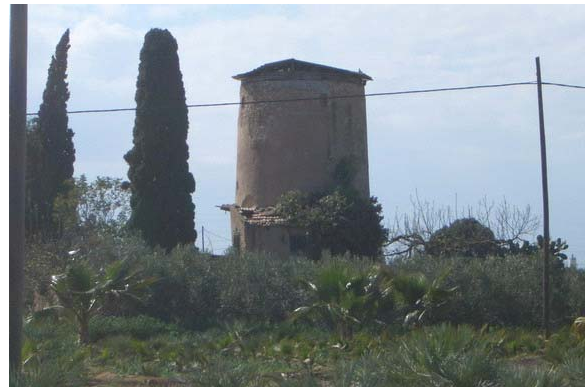
160697

Descripción	Torre sobre plataforma circular. Balsa circular. No conserva nada de maquinaria. El pozo ha sido tapado.
Fecha Construcción:	
Estado de Conservación:	Malo
Uso:	Abandonado
Elementos distorsionantes:	Cubrición de la torre con placas de fibrocemento (uralita) y caseta construida sobre el pozo
Determinaciones:	Bien de Interés Cultural por la Disposición Transitoria Primera de la Ley 4/2007, de 16 de marzo, de Patrimonio Cultural de la Comunidad Autónoma de la Región de Murcia

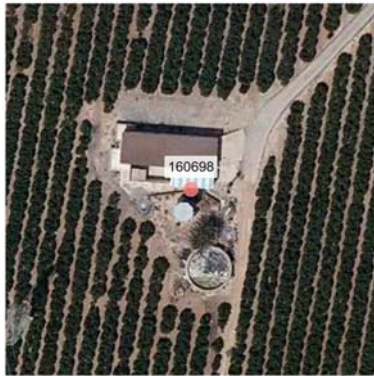
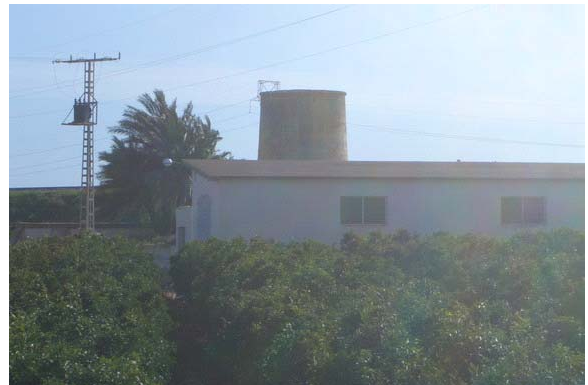
160698

Descripción	Torre con pozo, sobre plataforma. Balsa circular. No conserva nada de maquinaria. La plataforma de elevación de la torre ha sido remodelada.
Fecha Construcción:	
Estado de Conservación:	Regular
Uso:	Abandonado
Elementos distorsionantes:	Nave agropecuaria muy próximas
Determinaciones:	Bien de Interés Cultural por la Disposición Transitoria Primera de la Ley 4/2007, de 16 de marzo, de Patrimonio Cultural de la Comunidad Autónoma de la Región de Murcia

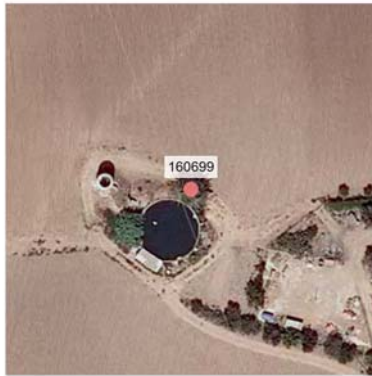
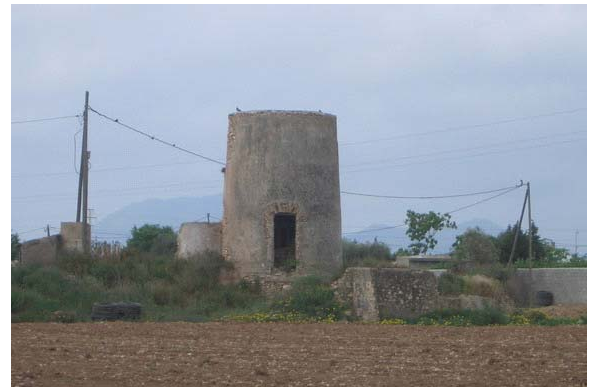
160699

Descripción	Torre y balsa circular, no conserva maquinaria interior.
Fecha Construcción:	
Estado de Conservación:	Regular
Uso:	Abandonado
Elementos distorsionantes:	
Determinaciones:	Bien de Interés Cultural por la Disposición Transitoria Primera de la Ley 4/2007, de 16 de marzo, de Patrimonio Cultural de la Comunidad Autónoma de la Región de Murcia
