## Ficha del catálogo de edificios y elementos protegidos

**Fuerte de Navidad**

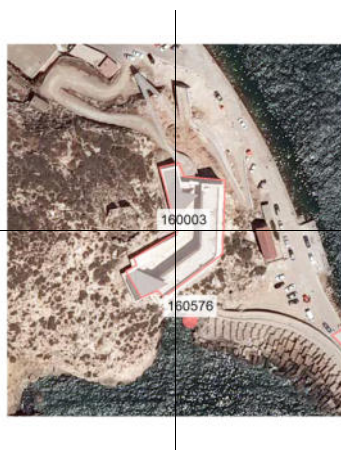
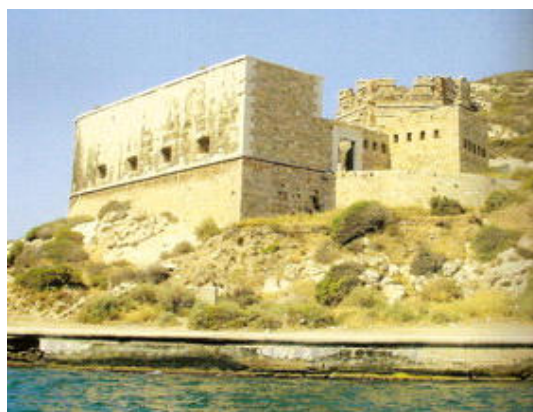
**160003**

Fuerte de planta irregular, la fortaleza está formada por dos altos muros verticales contruidos con grandes sillares, con la traza de las dos caras de la que podríamos denominar como un "baluarte chato". Cada cara presenta cuatro cañoneras. Tiene troneras correspondientes a las ocho casamatas para cañones. Está cerrado por la gola con abundantes aspilleras para fusil, a modo de fuerte fusilero. De estilo Neoclásico, presenta varias fases, documentándose construcciones en los siglos XVII, XVIII Y XIX. El edificio que se conserva actualmente fue levantado en la segunda mitad del siglo XIX.

Restaurado

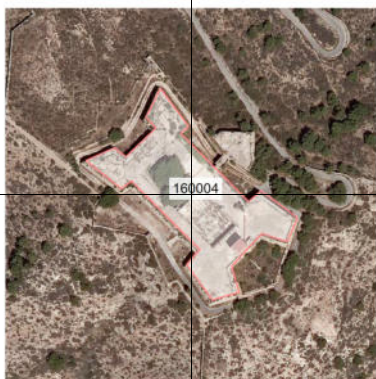
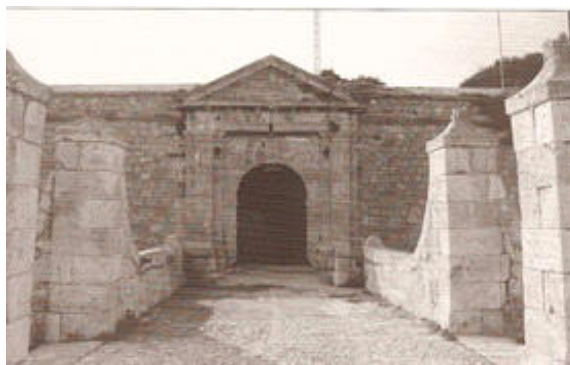
**160004**

Fortificación abaluartada de estilo neoclásico ecléctico, planta de tendencia rectangular con cuatro baluartes de traza irregular uno en cada vértice y un gran patio central. El conjunto está rodeado por foso seco con sus correspondientes escarpa y contraescarpa. El acceso se realiza por una rampa que termina en un puente durmiente al que sigue un puente levadizo. Los dos baluartes y la cortina situada al sur son macizos, para resistir los disparos de artillería de la parte de tierra, el resto están huecos formados por bóvedas a prueba. Desde este castillo parte la muralla de Carlos III que rodea la plaza de Cartagena.

Bueno

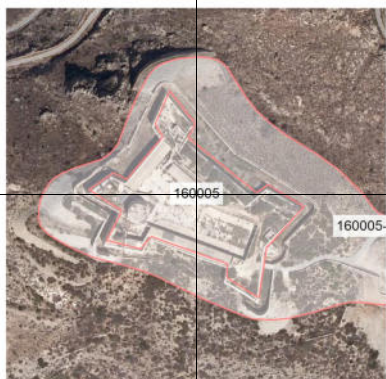
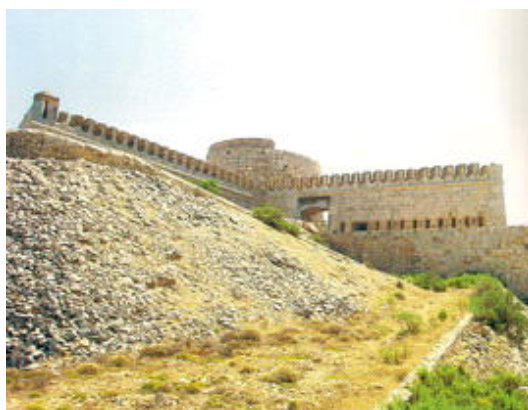
**160005**

Edificación de planta cuadrangular que consta de un recinto de piedra dotado de yeso seco. Con un patio central desde el que se distribuyen las edificaciones de la guarnición y en otro nivel; víveres y municiones. Cuenta con un sistema de apertura de la puerta central mediante contrapesos que funciona sobre rieles paralelos, protegiendo el acceso desde el camino dotado de contraescarpas.

Bueno

Antenas de telefonía.

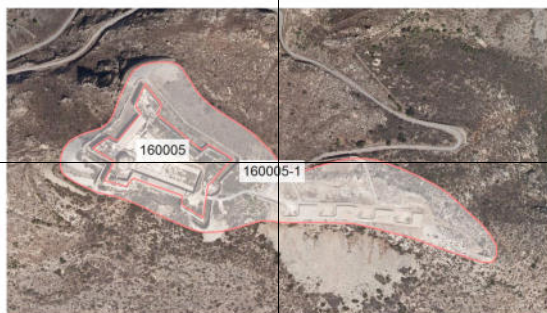
**160005-1**

Grandes aljibes rectangulares debajo del Castillo.

Bueno

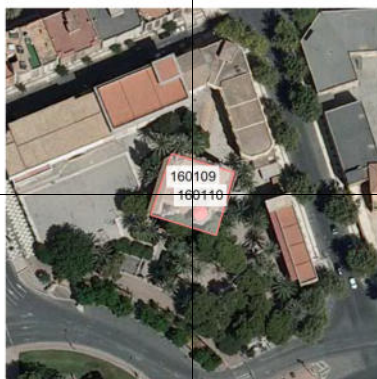
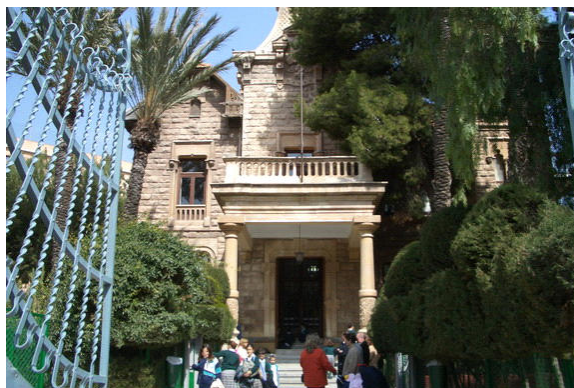
**160109**

Hotelito exento de estilo modernista y de un matiz goticista muy vinculado con la escuela catalana. Arcos conopiales, trilobulados y otros motivos góticos –modernistas aparecen con profusión en este castillito urbano donde no falta un torreón almenado, las terrazas e incluso el escudo. En la fachada principal el pórtico que cubre la entrada descansa sobre columnas. La fachada trasera del jardín tiene amplios balcones galería con columnas de fundición. Los tejados muy inclinados son de teja plana y los aleros de carpintería, la cubierta de la torre central es de cinc. La planta del edificio está resuelta con gran diaphanidad donde aparecen espacios curvos y ovalados. Tras la entrada se penetra en un amplio vestíbulo del que arranca la escalera de mármol con barandales modernistas. En el centro del edificio hay un gran patio estilo neonazari, con columnas de fundición y una gran vidriera coloreada. Todas las estancias abren al exterior y a las galerías del patio.

Una de las partes más originales es el muro del jardín que con motivos geométricos rodea toda la manzana.

Construcciones contemporáneas de finalidad educativa muy próximas.

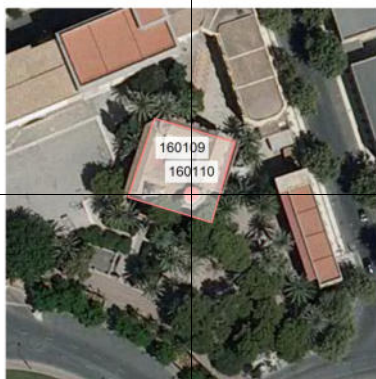
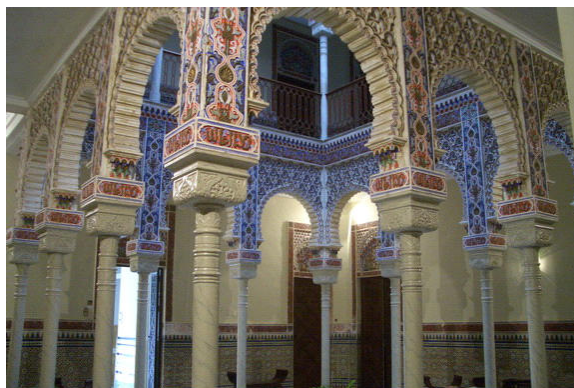
**160110**

En el centro del edificio hay un gran patio estilo neomudéjar, con columnas de fundición y una gran vidriera coloreada. Todas las estancias abren al exterior y a las galerías del patio. Una de las partes más originales es el muro del jardín que con motivos geométricos rodea toda la manzana.

Construcciones contemporáneas de finalidad educativa muy próximas.

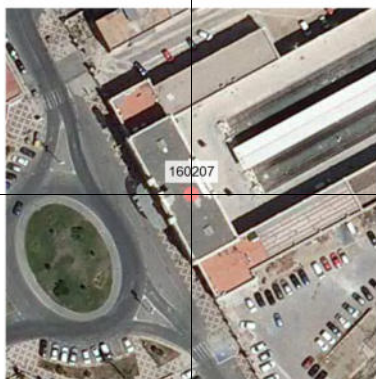
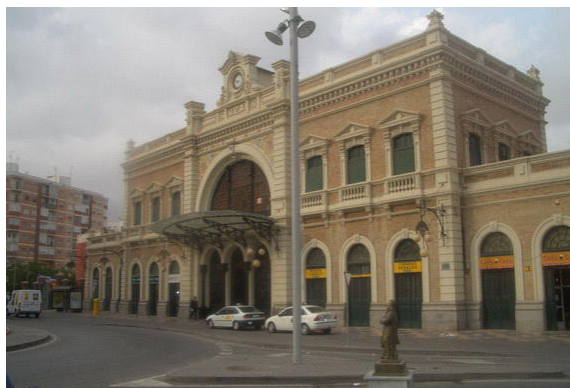
**160207**

Edificio de un clasicismo ecléctico con elementos decorativos de diseño modernista. Planta en forma de U, con cuerpo de fábrica de ladrillo y piedra con entramados metálicos. La planta baja está conformada al interior y al exterior por puertas con arcos de medio punto, mientras que el primer piso cuenta con balcones coronados por frontones triangulares. La puerta principal con tres vanos se encuentra cubierta por una marquesina ovalada de hierro, rematada por un gran ventanal y un reloj sobre la cornisa. El interior conserva la billettería, el techo de casetones y la lámpara original. Edificación proyectada por el ingeniero Peyroncelly.

Modificaciones interiores. Cubierta metálica sobre los andenes.

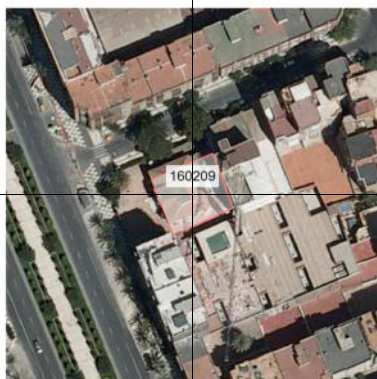
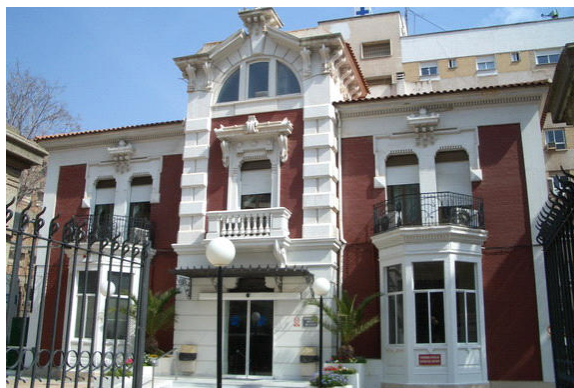
**160209**

Edificio exento de estilo ecléctico y modernista, realizado en ladrillo y piedra, de planta casi cuadrada aunque contaba con otros anexos traseros. En el interior, el vestíbulo, el corredor y las escaleras forman una cruz con la que se comunicaban las diversas dependencias. La fachada cuenta con tres ejes marcados por balcones, el central más elevado está ornamentado con motivos geométricos en piedra, mientras que en los laterales más sencillos los balcones se asientan sobre un mirador.

Malo

Estructuras contemporáneas anexas pertenecientes al Hospital de la Cruz Roja.

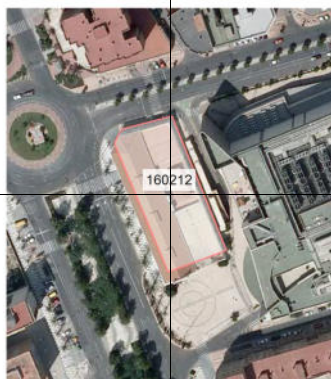
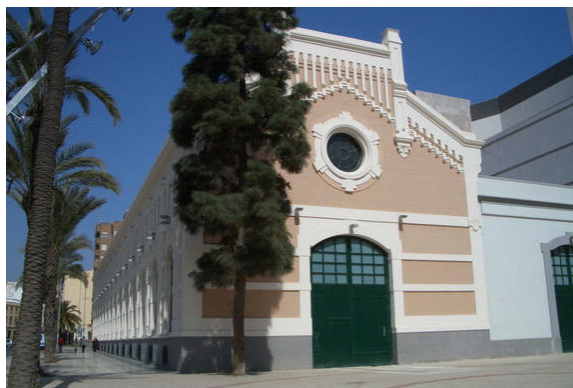
**160212**

El edificio es de ladrillo que alterna con gran cantidad de embocaduras, pilastras, impostas y cornisas de piedra artificial con lo que consigue una bicromía muy contrastada. La nave principal de planta rectangular está rodeada en la planta baja por una fila de ventanas y en el segundo cuerpo estas son pareadas. La fachada de acceso tiene un remate a modo de pantalla decorativa, y sobre la puerta tiene la típica ventana circular enmarcada con molduras y dovelas. Fábrica construida por la compañía Hispania, disponía originalmente de dos chimeneas hoy desaparecidas. Arquitecto Francisco de P. Oliver.

Restaurado

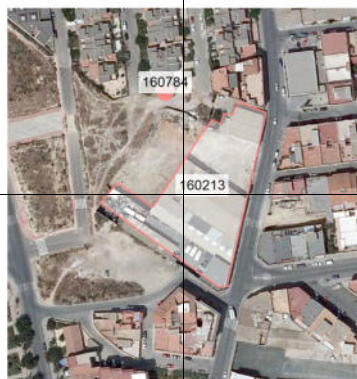
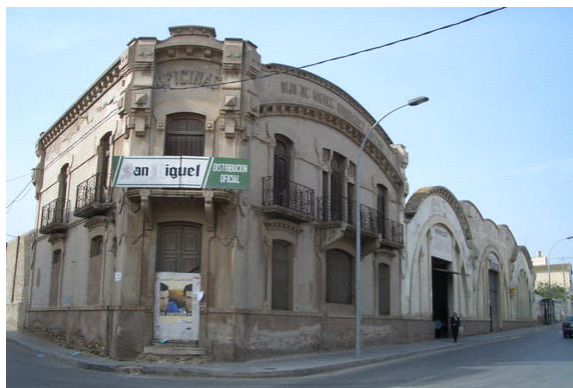
Fábrica compuesta por almacenes y naves con cubiertas curvas que dejan intercalados una serie de patios que luego se cerrarían con las obras. El grupo consta de la parte industrial y un edificio de oficinas en la esquina, cuyos balcones exentos se cierran con antepechos de hierro con decoraciones de estilo modernista. Los frentes de las naves están conformados por un gran vano semicircular reforzado con finos pilares. El conjunto está decorado con círculos, líneas paralelas y cornisas dentadas. El primer edificio fue proyectado por el maestro de obras J. Sáez de Tejada en 1892, pero posteriormente fue reformado en 1918 por V. Beltrí.

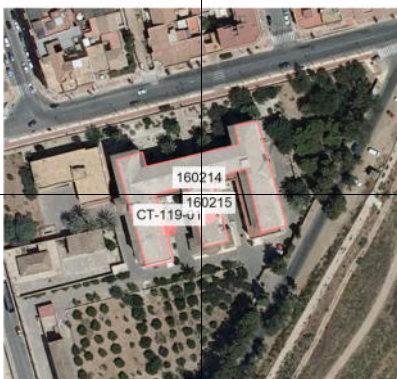
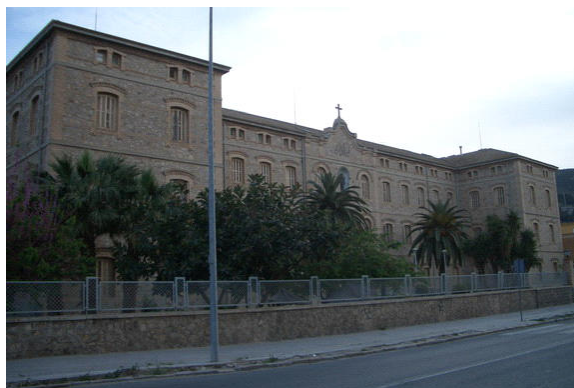
Edificación de grandes dimensiones con alzado de tres plantas más buhardilla, cubierta de teja plana a dos y tres vertientes. Planta compleja en forma de E. La fachada delantera consta de tres cuerpos, los laterales de menor tamaño están adelantados respecto al central, en cuyo eje se encuentra el acceso principal y la capilla. En la parte trasera se encuentran tres pabellones de doble galería y terraza, rodeados por el amplio huerto de la institución. El exterior es de mampostería rústica con cadenas y detalles de embocaduras coronando los grandes ventanales que se distribuyen simétricamente a lo largo de toda la fachada. .

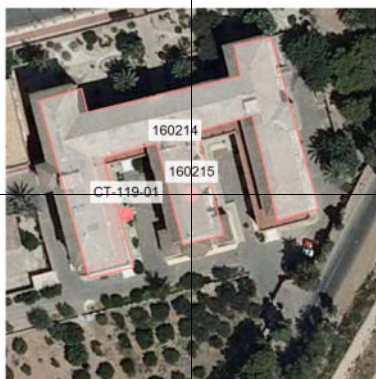
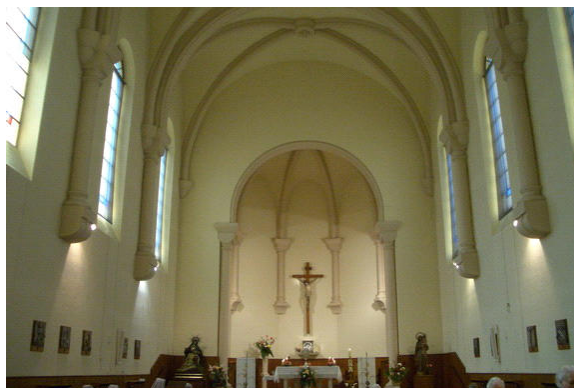
Capilla situada en el cuerpo central del Asilo de Ancianos. Edificación de planta rectangular, de una sola nave cubierta con bóveda de cañón con nervaduras cruzadas y asentadas en los laterales sobre semicolumnas adosadas sobre ménsulas. Altar mayor con cúpula circular que repite las nervaduras cruzadas. Coro a los pies. Acceso mediante tres puertas de madera, la central de mayor tamaño.

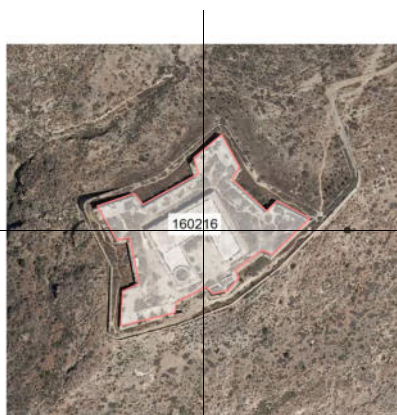
Fortificación abaluartada de estilo neoclásico ecléctico, perteneciente a la Escuela española afrancesada. Levantado a dos alturas, la planta baja es maciza y presenta una traza pentagonal con cinco baluartes uno en cada vértice, está rodeado de un foso seco con su correspondiente contraescarpa. Se accede a este nivel mediante una puerta en recodo que da paso a un puente levadizo que corta las escaleras de acceso a la primera planta. La segunda planta está constituida por un edificio de planta en U, abierto hacia el este y cubierto por bóvedas. En el centro un espacioso patio donde se localiza un aljibe con varios brocales. Arquitecto: Ingeniero militar P. M. Zermeño

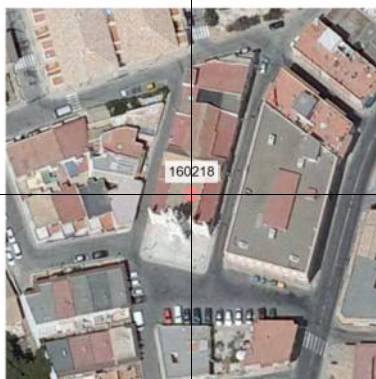
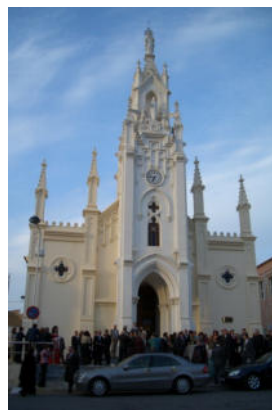
Edificio de estilo Neogótico, con la fachada organizada en tres ejes, dos laterales pequeños con óculos lobulados y pináculos, mientras que el central avanzado con torre en tres cuerpos, el reloj y esculturas de los sagrados corazones de Jesús y María, con remate de pináculos. Nave central presidida por la imagen de la titular y dos pequeñas naves laterales con altares de santos. En el interior, el altar mayor está cubierto por una pequeña cúpula sin tambor.  
Arquitecto: V. Beltrí.

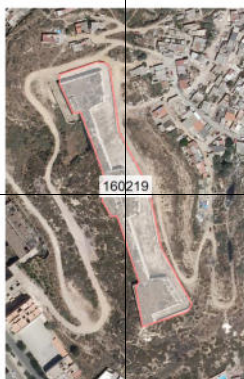
Fortificación abaluartada exterior a la ciudad, con un desarrollo lineal, en dirección norte-sur, consta de tres baluartes y dos cortinas entre ellos. Los baluartes extremos tienen planta cuadrangular mientras que el central tiene los flancos perpendiculares a las cortinas. Los paramentos exteriores presentan una mampostería vista de gran tamaño bastante regular, careada y concertada, presentando las últimas hiladas en forma de cuña. El fuerte se configura como una gran obra maciza cuyos únicos huecos son las cuatro puertas de acceso, la principal se dispone en el baluarte norte existiendo otra casi simétrica en el baluarte sur. Paralelo al baluarte septentrional da comienzo el antemuro con contraescarpa que discurre a lo largo del fuerte configurando un foso seco. Proyectado por el ingeniero militar P. M. Zermeño la obra fue dirigida por M. Vodopich

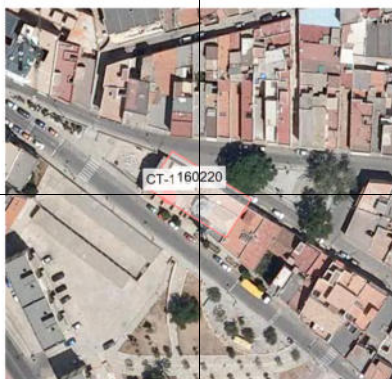
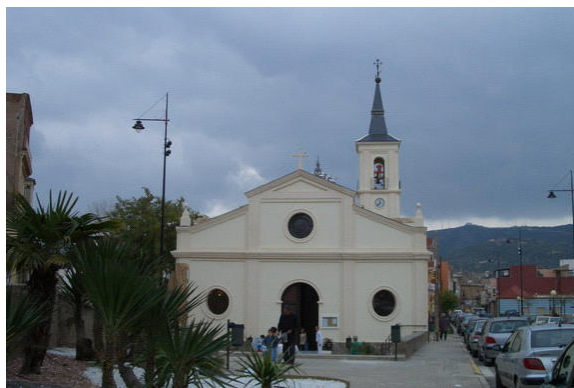
Edificio de estilo Barroco, con planta de cruz latina y nave en cuatro tramos, con cuatro capillas intercomunicadas y abiertas a la nave principal, cubierta con bóveda de cañón con lunetos, crucero con cúpula y presbiterio rectangular profundo. En el brazo izquierdo crucero, la capilla de Santiago. Coro a los pies. A los lados del presbiterio dos arcos bajos sobre fuste y capital compuesto. Fachada en tres ejes, los laterales con óculos y el central con la puerta de acceso rematada por óculo y frontón. Torre campanario a la derecha de la nave con tres cuerpos. Presenta en su fachada poniente un escudo. Fue restaurada en el año 2004.

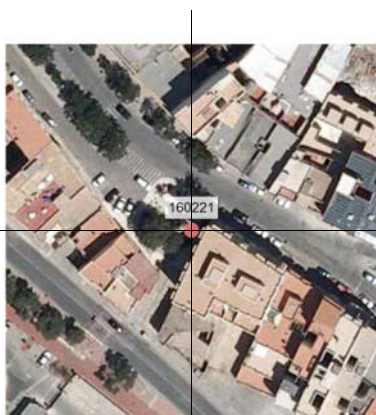
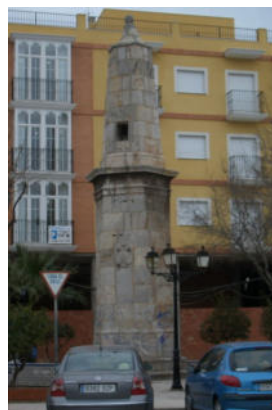
Monolito que sirve de respiradero de canales subterráneos de evacuación de aguas. Realizado en sillares regulares de caliza grisácea, consta de dos cuerpos separados por una moldura y está coronado por un pequeño pináculo. Conserva inscripción también del siglo XVIII. Popularmente denominado Pinacho, por su particular forma.

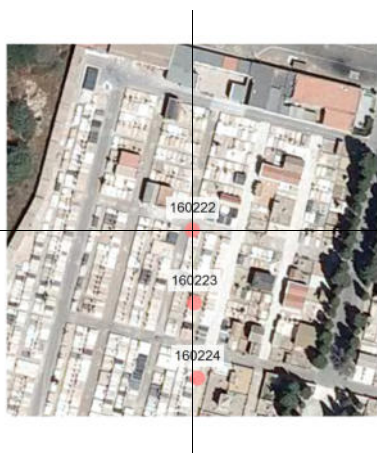
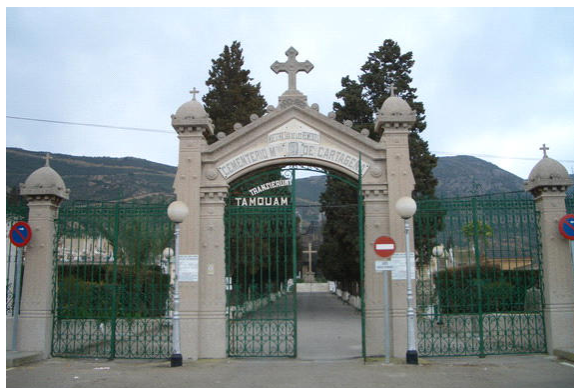
Obra ecléctica, realizada en piedra artificial y conformada por pilares de planta cuadrada coronados por una glabete rematado con una cruz, entre los que se abre un arco rebajado terminado en ángulo y coronado por una cruz de mayor tamaño. El herraje de verjas y puertas, ostenta un rico diseño de palmetas y rosetas. La reja de la puerta principal lleva la inscripción: "transeunt omnia illa tamquam umbras".  
Arquitecto: C. Mancha.

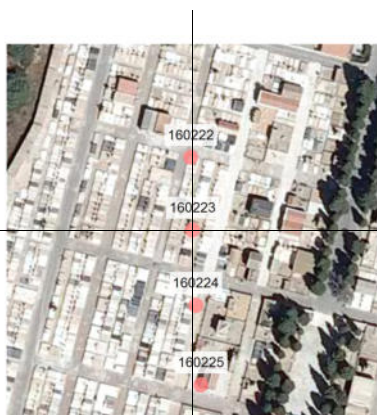
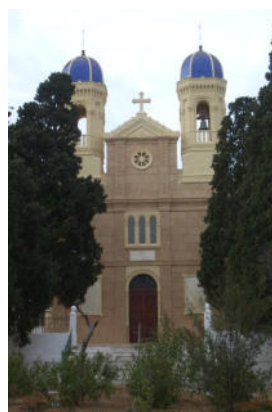
Edificio ecléctico con influencia del Románico Italiano, muestras del Quattrocento y posibles pinceladas del Bizantinismo. Consta de una nave con ábside en la cabecera y cubrición a dos aguas.

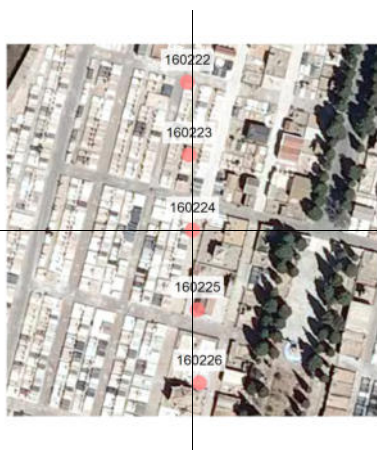
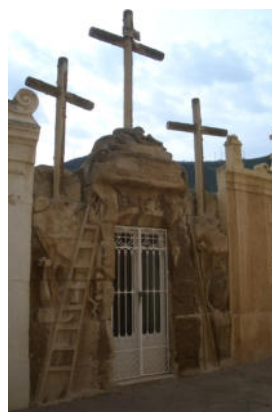
Panteón de estilo modernista, de planta rectangular está construido en piedra arenisca; imitando una cueva, cercada con plantas parásitas, que se abre en el Monte Calvario, rematada por tres cruces. Al pie de la cruz central se encuentra la serpiente del paraíso y la calavera de Adán. Los símbolos de la Pasión ornan semiesculpados los laterales de la puerta de acceso.

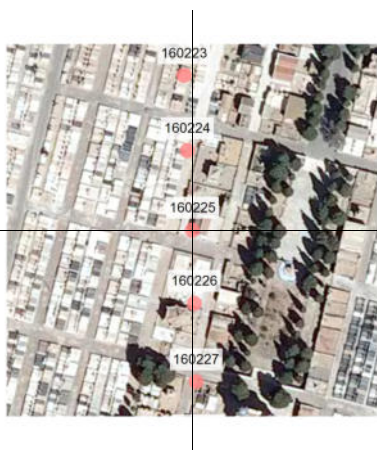
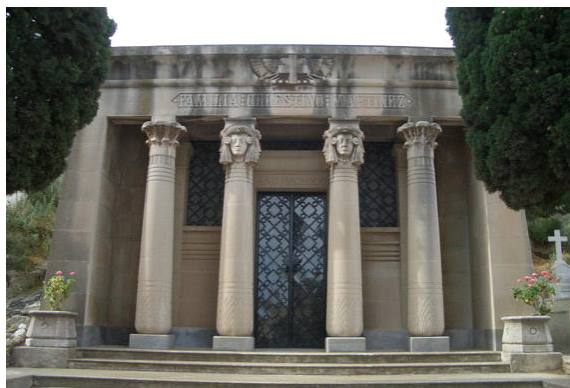
Panteón de planta rectangular decorado con motivos egipcizantes, consta de un pórtico frontal con cuatro columnas asentadas sobre un pequeño basamento rectangular. Las centrales están coronadas por capiteles hathóricos y las dos de los extremos, lutiiformes en capullos abiertos; en la gola, se abren las alas del halcón Horus, sobre las que coloca un cruz.

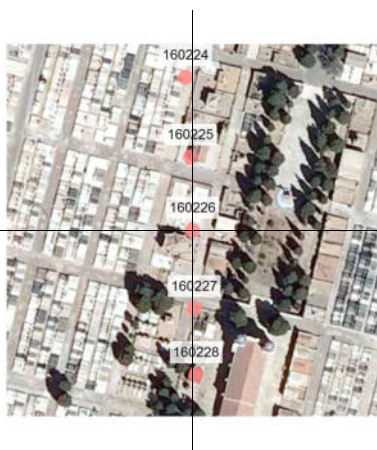
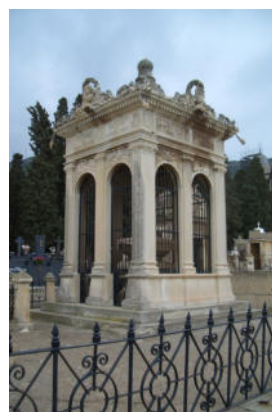
Edículo de planta rectangular y frentes conformados por arcadas con pilastras adosadas que le aportan una imagen diáfana, solo cerrada por la rejería de arcos y puertas. Un friso y cornisa con decorados florales, enmarcan al frontón. La cubierta con forma troncopiramidal cubre el edículo con una esfera, ánforas y atributos pasionarios en el friso. En el interior se representa un sarcófago aparece coronado por un reloj de arena alado, junto a él la escalera por la que se accede a la cripta. Sobre el conjunto se representan esculpido diversos motivos alegóricos de la muerte y la resurrección. Construido por el arquitecto C. Mancha con la colaboración del escultor Requena.

Bueno

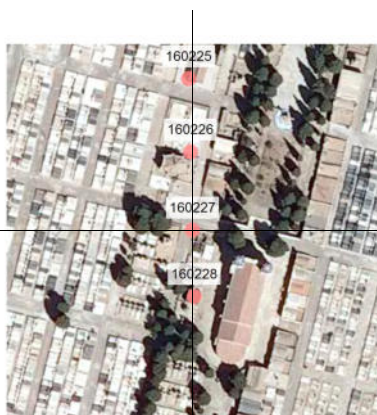
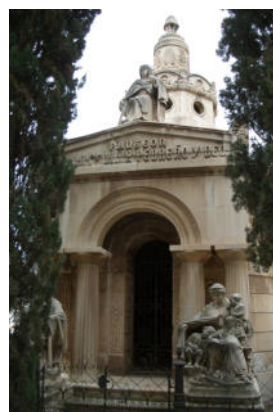
**Panteón de Pedreño y Delgado**

Construcción de planta rectangular que reproduce la composición del Panteón romano con torre cilíndrica central y linterna rematada con una piña. En la fachada principal, enmarcando la puerta se abre un pórtico sobre columnas dóricas y arco de medio punto, coronado por un frontón con el nombre de la familia. Se remata con cornisa almenada y coronamiento con pirámide escalonada. Todo el conjunto está profusamente decorado con motivos vegetales. Frente a la fachada aparecen tres esculturas que representan las virtudes teologales atribuidas al escultor cartagenero F. de Requena. Arquitecto: C. Mancha.

Bueno

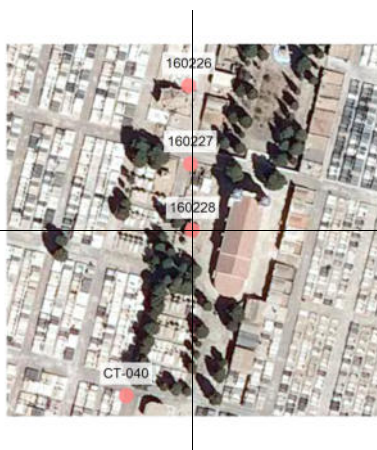
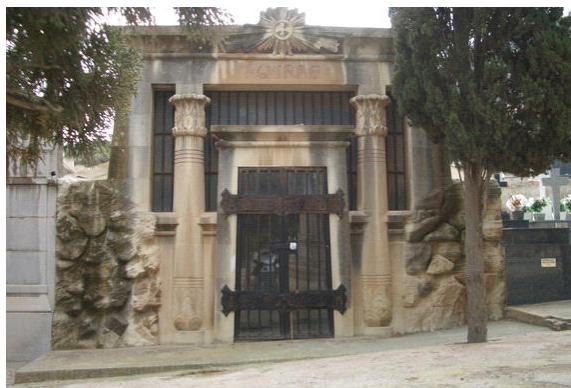
**Panteón de Aguirre**

El panteón de planta rectangular imita un templo egipcio in antis, con los muros en talud y coronado con una cornisa lisa. La fachada consta de dos columnas de capitel papiriforme, y en el centro una portada también en talud con el nombre del propietario.

El interior realizado en mármol blanco y decorado con relieves de cruces griegas de marcado bizantinismo, no tiene separación entre la capilla y los enterramientos. El altar está frente a la escalera y los enterramientos en los muros laterales y el suelo. Arquitecto V. Beltrí.

Bueno

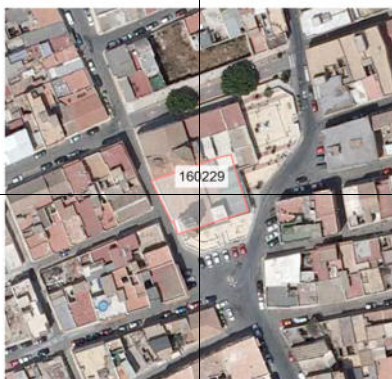
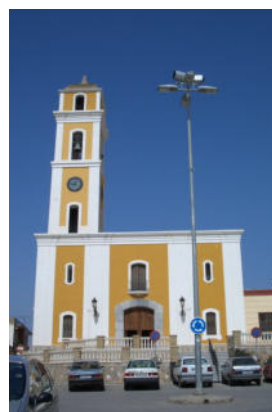
**Iglesia de San Antón**

Iglesia de tres naves, abiertas las laterales en cuatro capillas de cuatro tramos, cubierta por bóveda de cañón con lunetos. Crucero sin tambor ni cúpula. Presbiterio cuadrado y ábside semicircular. Coro a los pies.

Fachada organizada en tres ejes y dos cuerpos, el bajo con puerta y dos ventanas, y el alto con un balcón encima de la puerta y otras dos ventanas laterales de menor tamaño. Presenta torre campanario de tres cuerpos sobre el lateral izquierdo.

Bueno

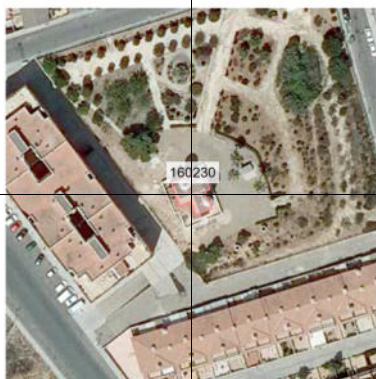
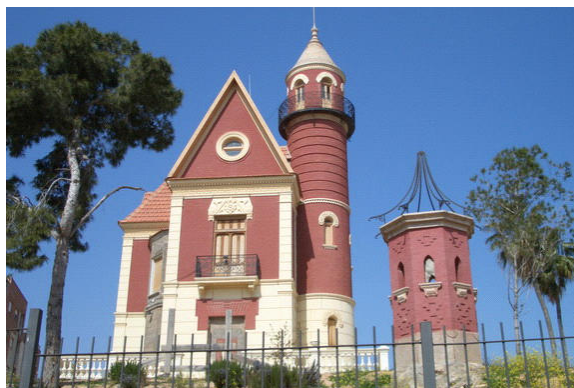
**El Castillito**

Edificio de reducidas proporciones, de dos plantas con buhardilla y cubierta de teja lisa muy inclinada. Cuenta con un torreón cilíndrico adosado. El recubrimiento exterior se basa en una bicromía de ladrillo y piedra artificial. Villa encargada por el industrial P. Conesa, como regalo a su nieta para lugar de juegos, una casa de muñecas con lujosos interiores decorados de pinturas y algunos con ambientaciones neoislámicas.

Restaurado

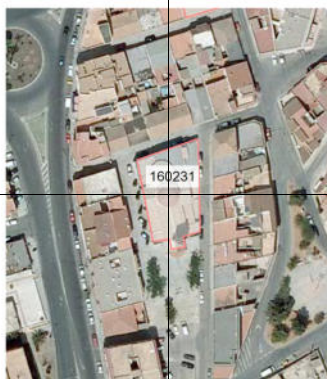
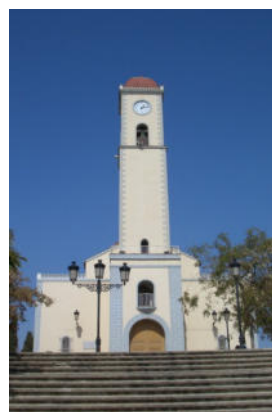
**Iglesia de Ntra. Sra de Los Dolores Gloriosos**

Planta en cruz latina con tres naves, crucero con cúpula sobre tambor y presbiterio semicircular. La nave mayor, tiene tres tramos con lunetos y pilastras pseudocorintias sobre pedestal. Coro alto a los pies. Bóveda de arista en capos y de cascarón en ábside. Fachada en tres ejes, los laterales a modo de alas con una ventana, el central constituido por la puerta de entrada con arco de medio punto, coronada por la torre campanario de dos cuerpos, con balcón y reloj en el último.

Bueno

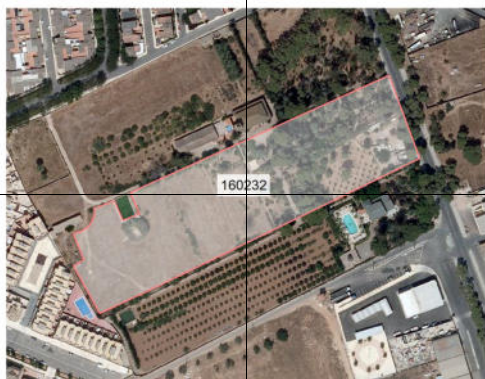
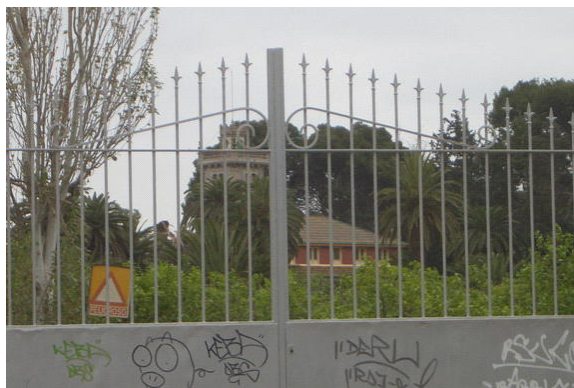
**Huerto de las Bolas ó Torre Llagostera**

Edificio exento rodeado por un amplio porche con marquesinas de columnas de fundición y barandales metálicos. En el extremo izquierdo de la fachada principal se yergue una torre cuadrada de cuatro plantas y pequeña terraza, rodeada de una balaustrada ligeramente volada a modo de balcón. La linterna recubierta de azulejería troceada islamizan la torre. La cerámica muy colorista se utilizó profusamente en todo el exterior formando bandas con motivos vegetales y geométricos. Todo el conjunto está inmerso en el centro de un exuberante jardín.  
Arquitecto: V. Beltrí.

Regular

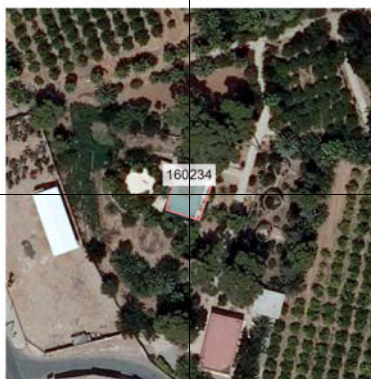
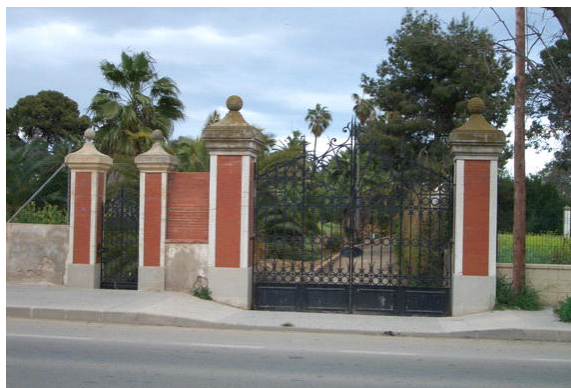
Edificio de planta cuadrada con semisótano y una única planta principal. Cubierta a cuatro aguas, con un elevado lucernario que corresponde al patio de luces, en torno al cual se ordenan todas las habitaciones de la casa. En la fachada principal tiene una terraza abalaustrada que se vincula al jardín mediante unas escaleras. La mayor originalidad de la edificación radica en el sistema de cubiertas y miradores con abundantes elementos de carpintería que le dan un indudable aire tropical.

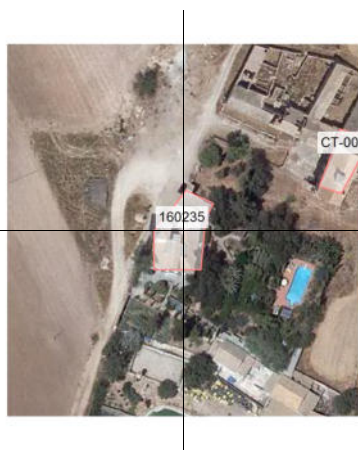
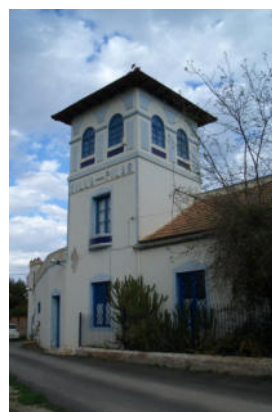
Edificio exento rodeado de jardín, con torre descentrada de tres cuerpos cubierta a cuatro aguas y terrazas en diversos niveles. El interior se desarrolla en torno a una entrada con cuatro habitaciones a los lados y una galería que rodea el patio interior. El exterior enfoscado en color azul responde a los modelos del casticismo regionalista. El jardín y la decoración de los bajos es de trencadís. En la zona trasera tiene la casa de los guardeses.

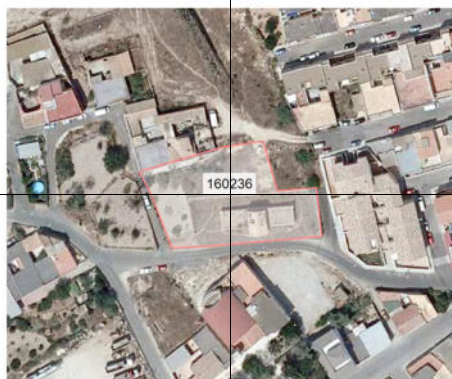
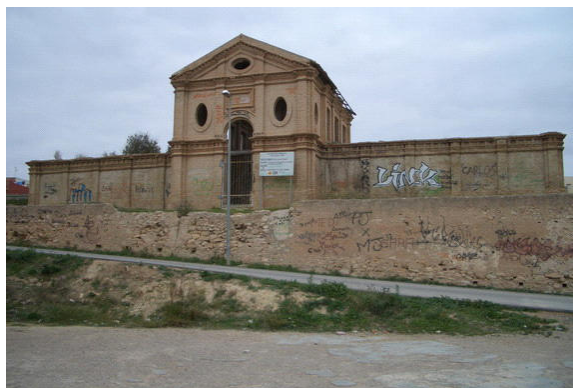
Edificio de planta rectangular realizado en ladrillo macizo, con un cuerpo central adelantado y sobreelevado. El acceso, centrado en la fachada, se realiza mediante puerta con arco de medio punto, coronada por un frontón triangular. El conjunto se encuentra decorado por molduras geométricas de ladrillo macizo y ovalos. El interior consta de una batería de tres aljibes que reciben las aguas de otros embalses situados aguas arriba y que a su vez descargan en los depósitos de Cartagena.

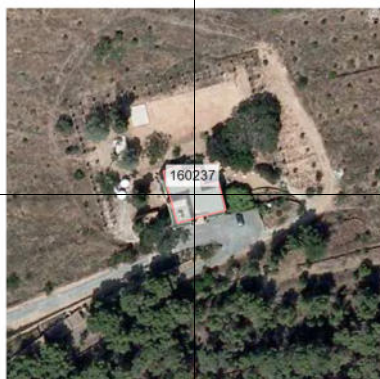
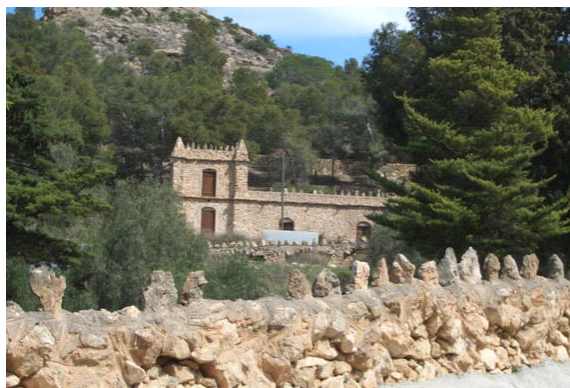
Gran finca con casa principal y diversas instalaciones anexas ( viviendas de guardeses, cuadras...) rodeada por muros. Todo ello realizado en mampostería de piedra vista, con esa textura y rusticidad que dentro del modernismo español se identifica con el arte de Gaudí. La casa consta de una planta baja y un primer piso, con terraza plana sobre la que se levanta, en uno de sus extremos, un segundo cuerpo que se destaca como torre. Todas las puertas y ventanas son de arcos rebajados y las esquinas de la construcción tienen contrafuertes rematados por pináculos, y los tejados son todos planos. Las cubiertas son de vigas de hierro y hormigón de cemento armado. El primer proyecto dando las pautas estilísticas fue el de Rico en 1908 para los almacenes y en 1912 Oliver hizo el proyecto para la vivienda, conocida como del Cónsul inglés.

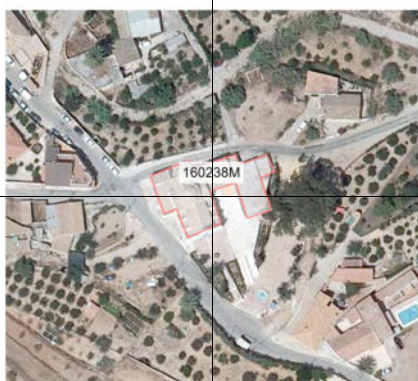
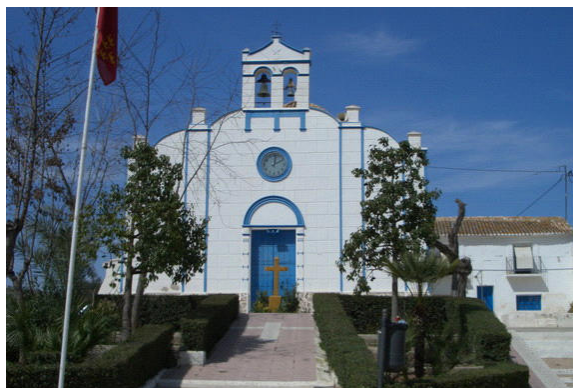
Edificio de estilo barroco con una nave central y dos laterales, tiene coro y pila bautismal. Cubierta a doble vertiente, con cúpula sin tambor en el crucero. Fachada recorrida con dos pilastras que flanquean el acceso principal con arco de medio punto, coronado por óculo y espadaña para dos campanas.

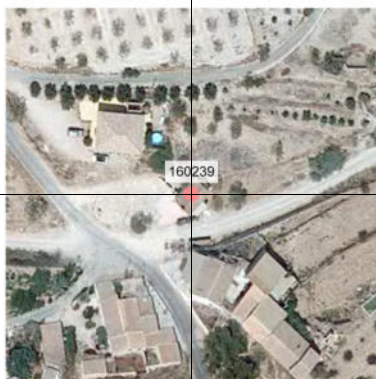
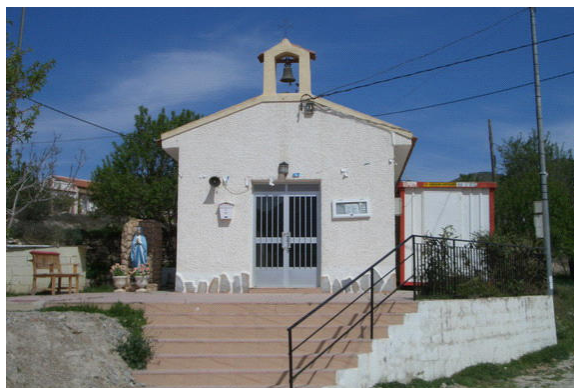
Pequeña ermita muy transformada, de una sola nave con altar principal dedicado a San Antonio. Fachada con acceso adintelado muy modificado, cubierta a doble vertiente y espadaña superior para una campana.

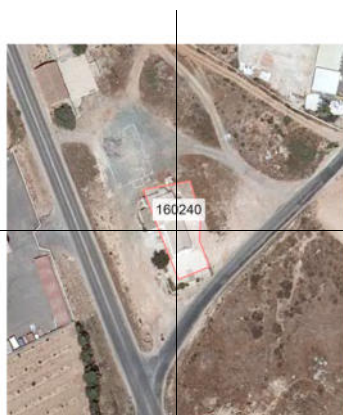
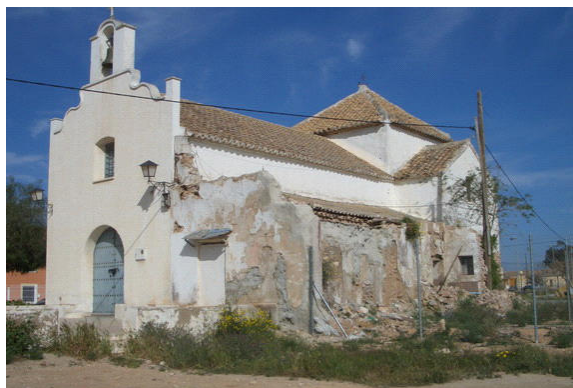
Edificación de una sola nave con crucero, cubierta con bóveda de cañón sobre lunetos. Los cuatro tramos de la Iglesia están marcados por cuatro arcos de medio punto cabalgando sobre placas recortadas que presentan la característica de ser todas distintas. Cubierta a dos vertientes con diferentes cotas según las capillas. Sencilla fachada con acceso principal rematado en arco de medio punto, pequeña ventana superior y espadaña campanario, sobre el perfil superior ligeramente recortado. En la clave de la cúpula figura la fecha de 1736. En la Sacristía se conserva mobiliario original.

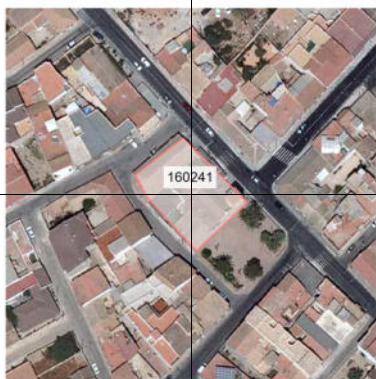
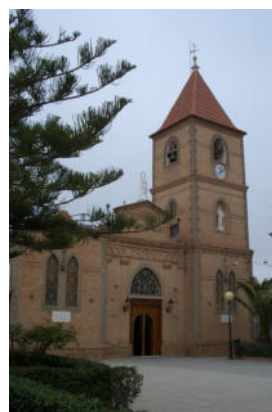
Edificio de estilo ecléctico, nave principal cubierta con bóveda de cañón sobre lunetos, de cuatro tramos y coro alto a los pies. Cuenta con fachada neomudéjar y torre adosada de tres alturas, todo ello realizado en ladrillo macizo. Capilla mayor rectangular con camarín, con otros camarines menores en los brazos del crucero, cubierto con cúpula de media naranja sin tambor sobre pechinas. Capillas laterales muy profundas, comunicadas por arcos de medio punto y cubiertas con bóvedas vaídas y un tramo de cañón, separados ambos por un fajón cuyos arranques caen descentrados sobre los arcos de comunicación.

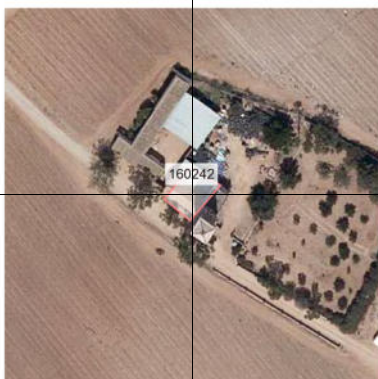
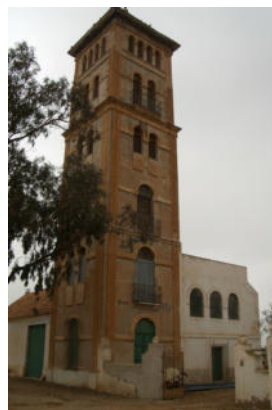
Torre de cinco plantas y cubierta a cuatro vertientes, todas las plantas tienen vanos al exterior con forma de arco de medio punto. Presenta un número de huecos mayor conforme se asciende, disminuyendo a su vez en tamaño. El edificio refleja características de eclecticismo murciano y levantino, como el uso de recuadros, fajados, impostas y diversos tintes de enfoscados. La finca pertenecía al marqués de Fuente el Sol.

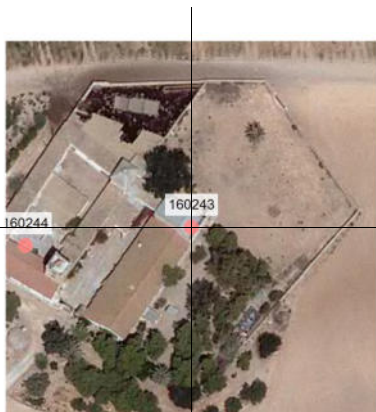
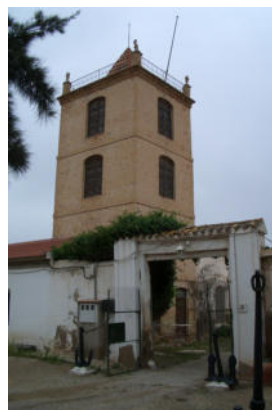
Edificación de estilo ecléctico, formada por una torre de planta cuadrada con tres cuerpos separados por plantabandas de escaso resalte. En cada frente se abre una ventana con arco rebajado. Una cornisa de ladrillo remata la construcción dando paso a una barandilla metálica de protección de la azotea visitable. Fue construido por la familia Pascual del Riquelme.

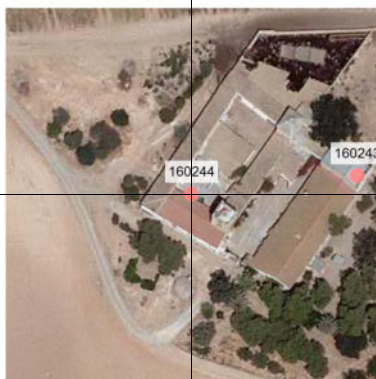
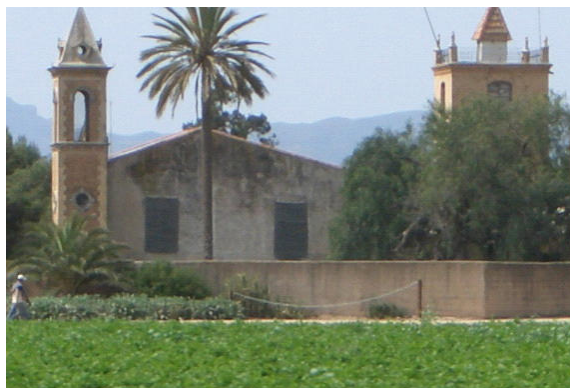
Capilla de planta rectangular y cubierta a doble vertiente, con torre campanario adosada a la fachada, realizada en ladrillo y piedra artificial. En el altar mayor se encuentra la imagen de la Asunción, con otras imágenes de menor tamaño de la Virgen del Carmen, Sagrado Corazón y Santa Ana. A la izquierda, en tres espacios adosados, se encuentra el vestíbulo, la sacristía y el coro, ampliaciones obra del arquitecto Tomás Rico.

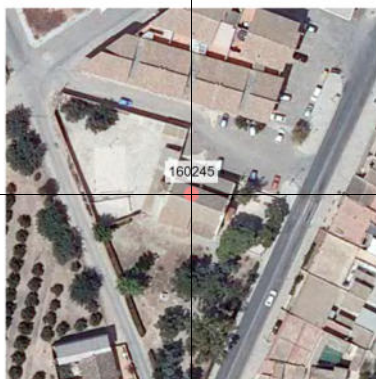
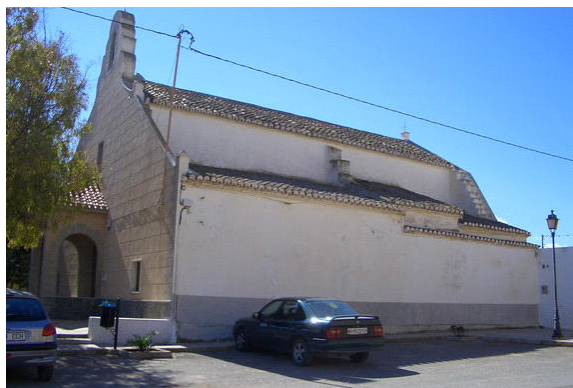
Edificio barroco que consta de una nave central con cuatro tramos y capillas comunicadas en el lateral de la epístola, una de ellas con cubierta con cúpula de media naranja. La articulación de cada tramo se hace con pilastras de capiteles compuestos sobre la que cabalgan arcos fajones para apoyar una bóveda de cañón con lunetos ciegos. Al exterior, su cubrición es a doble vertiente con dos niveles. La fachada cuenta con un pequeño pórtico de entrada y espadaña para una campana.

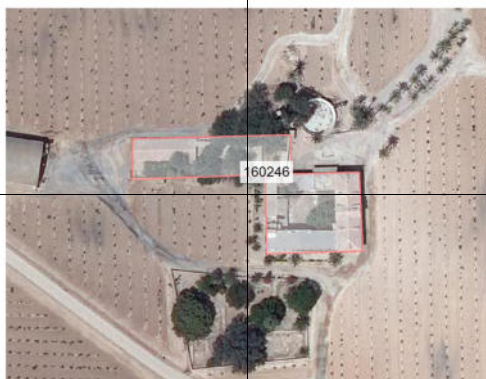
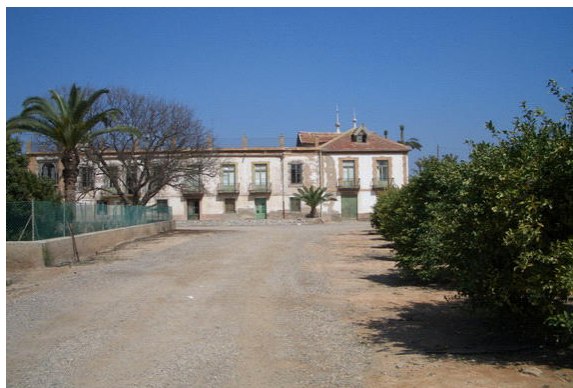
Conjunto de gran extensión compuesto por diversos edificios que forman una agrupación de planta rectangular con un amplio patio central. La primera edificación data de finales del s. XVIII y era un edificio lineal que corresponde al lateral izquierdo. En 1912 se construyó un edificio perpendicular orientado hacia la carretera de La Palma. En la parte trasera el edificio tiene un mirador terraza con arcos y celosías de madera de estilo hispano-musulmán. Familia Dorda. Arquitecto: F.Oliver

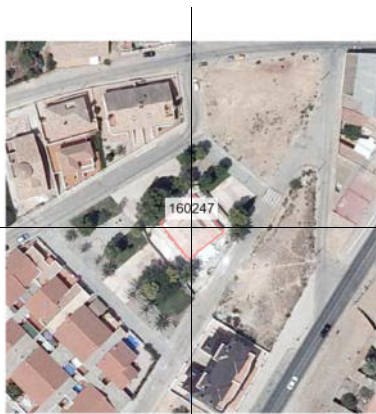
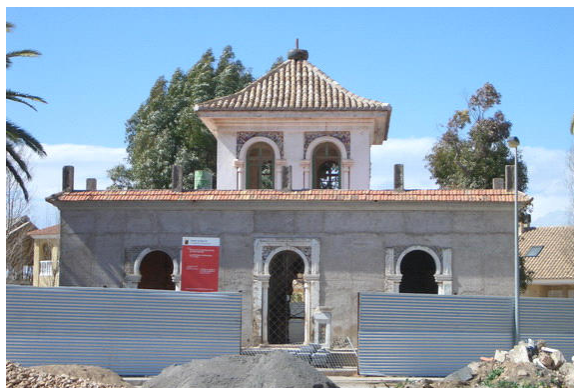
Villa suburbana de estilo ecléctico, compuesta por un edificio exento de una sola altura y planta cuadrada distribuido entorno a una sala central. Sobre la terraza tiene una linterna central, a modo de torreón, con cubierta a cuatro vertientes y una bóveda recubierta de decoración de trencadís, al igual que sucede con el alfiz de los vanos. Presenta interesantes motivos decorativos estilo neonazari. Los azulejos que hay en el edificio son de reflejos metálicos procedentes de Triana.

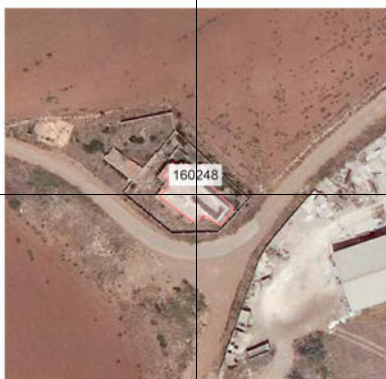
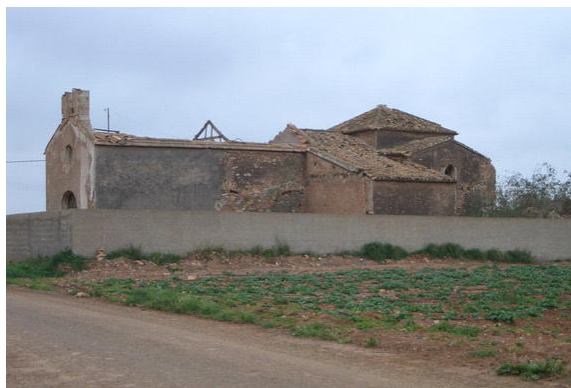
Edificio de estilo barroco con una sola nave central cubierta a doble vertiente, con cúpula sin tambor en el crucero, con capillas laterales a los lados del altar mayor. Fachada con acceso principal de arco de medio punto y espadaña centra. En estado de ruina muy avanzado.

Pésimo

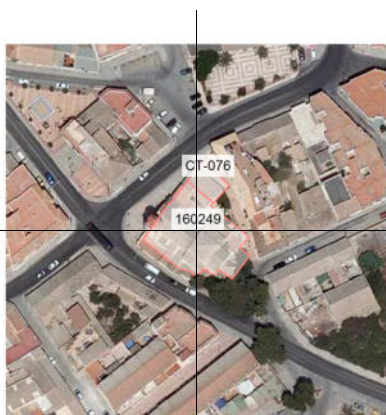
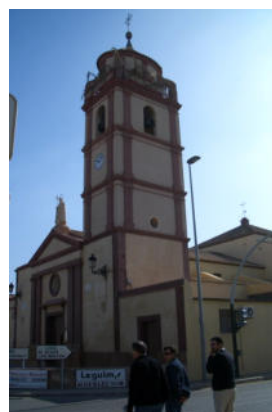
**Iglesia de Santa Florentina**

Iglesia de planta de cruz latina con capillas laterales intercomunicadas entre sí y abiertas a la nave central. Las capillas son octogonales, dos en la nave y dos junto al presbiterio, al que se abre también un camarín octogonal con la titular. El arco triunfal es de medio punto, los de las naves y las capillas son de medio punto rebajado. La cubierta de la nave central es de bóveda de cañón, mientras que las naves laterales tienen bóvedas de arista, el crucero se apoya sobre pechinas. La fachada se organiza en tres ejes con pilastras adosadas, rematándose con un frontón triangular en cuyo vértice se encuentra la imagen de Santa Florentina, sobre la puerta principal hay un gran óculo. La torre-campanario a los pies, de estructura rectangular consta de cuatro cuerpos y linterna con cuatro vanos, está realizada en ladrillo revocado. Tuvo varias reformas en el siglo XIX y en el XX.

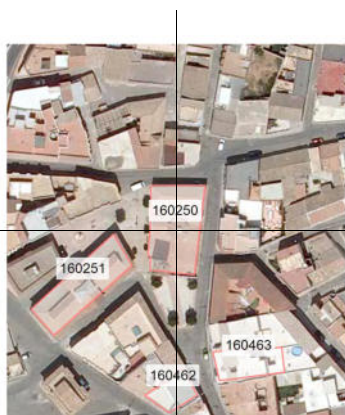
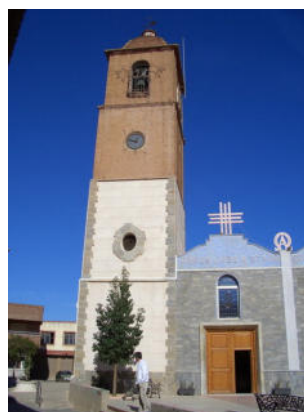
**Iglesia de Nuestra Señora de los Llanos**

Iglesia de una nave con tres tramos y coro alto a los pies. Dos capillas a cada lado de la nave, con amplio crucero cubierto en el que los brazos tienen una prolongación igual a la de las capillas en extensión. El crucero está cubierto por una cúpula rebajada y ciega. La fachada consta de dos ejes, uno la torre, con cuatro cuerpos (los dos superiores en su estado original), otro la portada con remates mixtilíneos. La Iglesia fue restaurada en octubre de 1943.

Elementos distorsionantes: Recubrimientos de fachada y dos cuerpos inferiores de la torre.

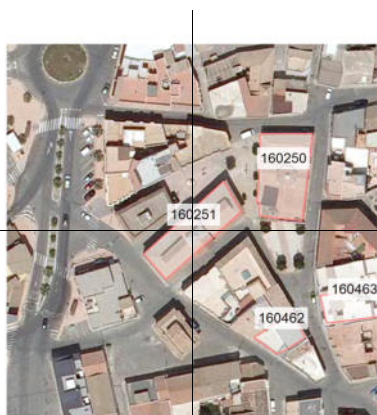
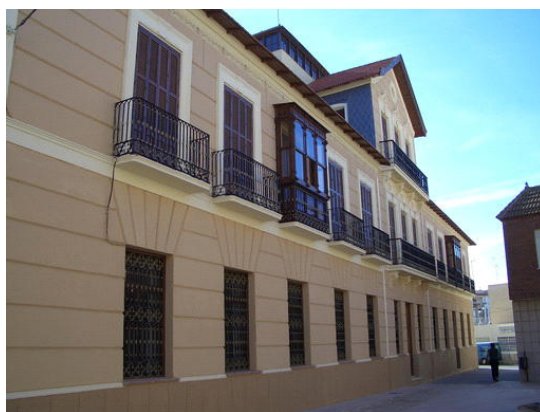
**160251**Denominación: **Casa Rubio**Grado de Protección: **Grado 2**

Edificación de estilo ecléctico que supone una mezcla entre la arquitectura burguesa rural y urbana. Ubicada en el centro de El Algar es una mansión de carácter señorial, formada por un gran cuerpo de edificación central de tres pisos, al que se suman otros dos cuerpos de edificación perpendiculares al mismo. La organización de los huecos responde a un ritmo alternado de miradores y balcones de dos a uno. El cuerpo central presenta un gran balcón corrido sobre el que a su vez se alza otro balcón también corrido, remata todo el conjunto un tejado en vertiente con gran alero. Son de destacar los elementos decorativos en marcos, jambas, dinteles y forjas de balcones y ventanas. Fue restaurada por dos Escuelas Taller del Ayuntamiento de Cartagena.

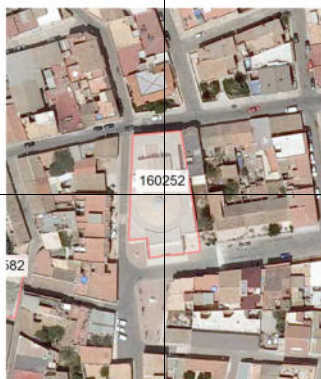
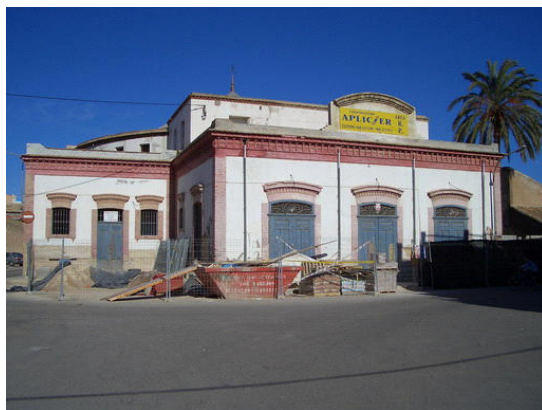
**Teatro Apolo**

Edificio de estilo ecléctico de planta cuadrangular en la que se inscribe otra circular que formaría el patio de butacas y escenario. Al exterior, fachada principal de mampostería y ladrillo en los perfiles y embocaduras, consta de cuerpo central y dos alas laterales. Las diversas salas y dependencias del teatro, traducen al exterior sus respectivas techumbres y volumetría. El interior fue decorado por el escenógrafo F. Moreno. Proyectado en 1901 por P. Cerdán, el edificio se inauguró en 1907, aunque en la puerta principal está en la forja la fecha de 1905.
