## Ficha del catálogo de edificios y elementos protegidos

**Fuerte de Navidad**

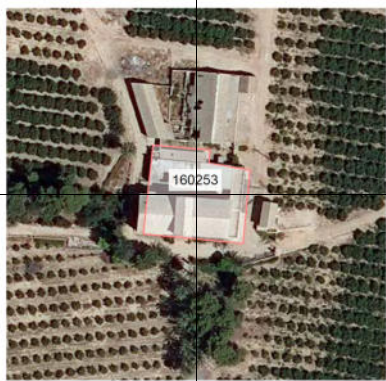
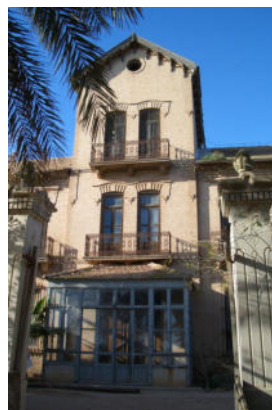
**Villa Antonia**

Edificación de estilo ecléctico formada por un cuerpo central a modo de hastial a cuyos lados se articulan senda alas de edificación. El cuerpo central se organiza en bajo y dos cuerpos, divididos en dos ejes abiertos en balcones corridos, con buenas forjas y dinteles de ladrillo muy ornamentado; remate en piñón. Los cuerpos o alas laterales están formados por un cuerpo bajo a modo de basamento en el que se abren ventanas, sobre el que corre un cuerpo con balcones aislados en número de cuatro a cada lado; remate en vertice pero de trazado perpendicular respecto al del cuerpo central. El conjunto está rodeado por un jardín.

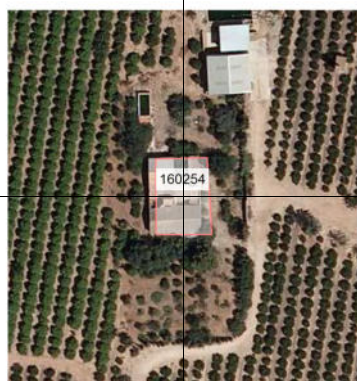
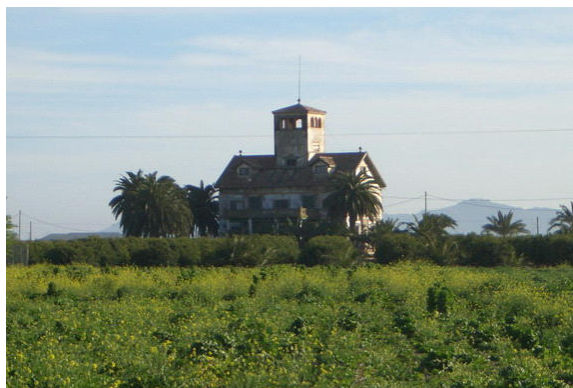
**Villa Carmen**

Edificio de planta cruciforme con torre central o velvedere con ventarnas rematadas por arcos de medio punto, todo el conjunto está rodeado por un jardín. Las cubiertas a dos vertientes son muy inclinadas y están realizadas con teja lisa, los aleros se muestran reforzados con trabajos de carpintería. La puerta principal tiene una marquesina con motivos de forja modernista. Los muros de diferente color en la planta baja y alta, están decorados con muy sencillos guardapolvos y cadenas. En la parte superior el edificio está recorrido por una imposta de azulejos.

Las generales correspondientes al grado al que pertenece. El edificio adquiere gran parte de su carácter en relación con el entorno ajardinado, por lo que se atenderá a su conservación.

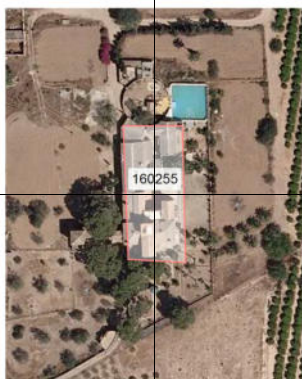
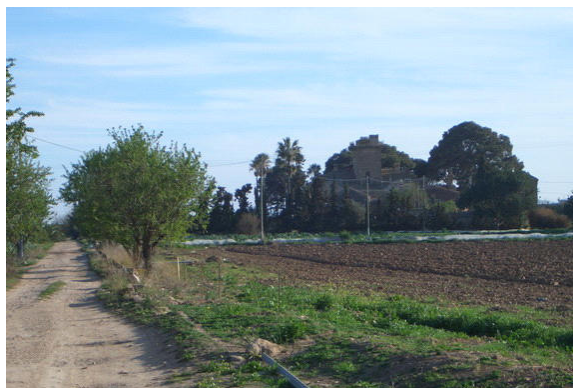
**Torre Nueva**

La vivienda principal, con planta en cruz está rodeada por un frondoso jardín. Sobre el centro del edificio se levanta la típica torre o belvedere. En la torre hay una mezcla de estilos, ya que los elementos clasicistas del cuerpo principal conviven con los arcos lobulados del porche y el aire islámico de la iglesia.

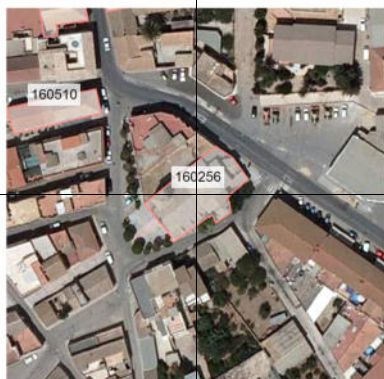
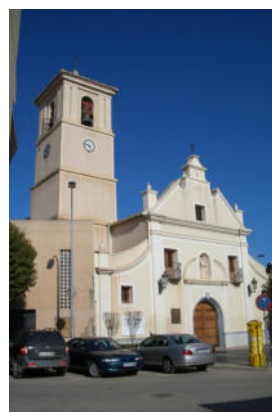
Edificio de estilo Barroco, con planta basilical de tres naves, con laterales comunicados entre sí y cubiertas por bóvedas de cañón sobre lunetos. La nave central está dividida en cuatro tramos con coro alto a los pies, mientras que las naves laterales están cubiertas con bóvedas de arista. Cúpula en el crucero sobre pechinas, decorada con suntuosos motivos florales y angelitos. La torre remetida a la izquierda es de planta cuadrada con cuatro cuerpos, disponiendo de cuatro campanas en el campanario, al exterior es ladrillo revocado.

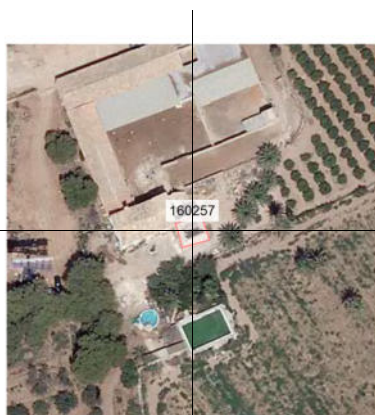
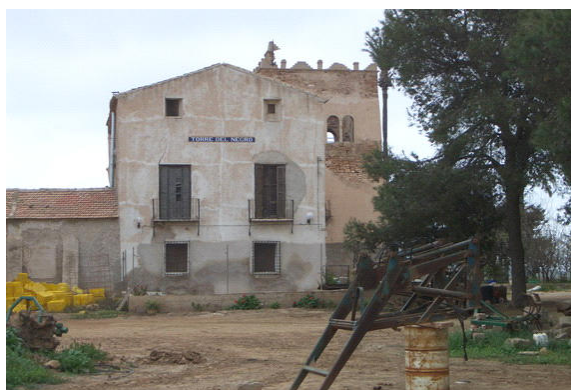
Construcción de estructura cuadrada y tres plantas con un alzado total de 14 m. La base de sillares de piedra caliza y el muro de mampostería con un espesor de 1,40 m.

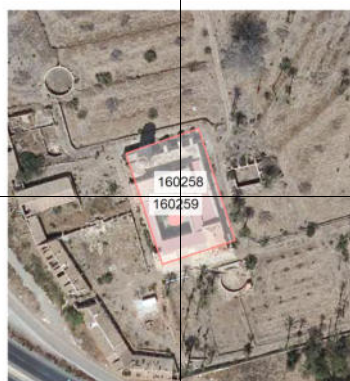
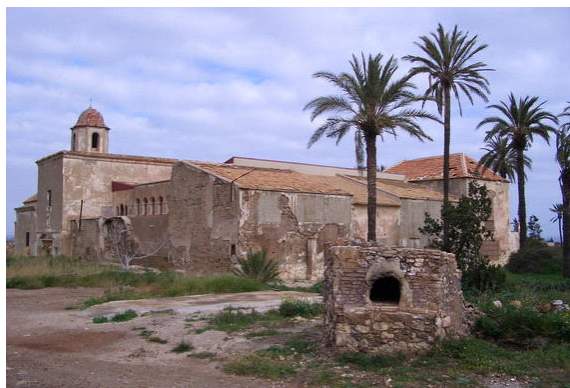
El Monasterio de San Ginés de la Jara presenta planta rectangular, con una superficie construida en 1814 metros cuadrados. Consta de dos partes: el ala izquierda que comprende fundamentalmente la iglesia de una sola nave, con capilla adyacente dedicada a San Antonio y torre del campanario con tres cuerpos, respaldada por la primitiva obra fortificada. Mientras que en la parte derecha se encuentran las antiguas dependencias del Monasterio: refectorio, dormitorios, porterías y almacenes que rodean al claustro.

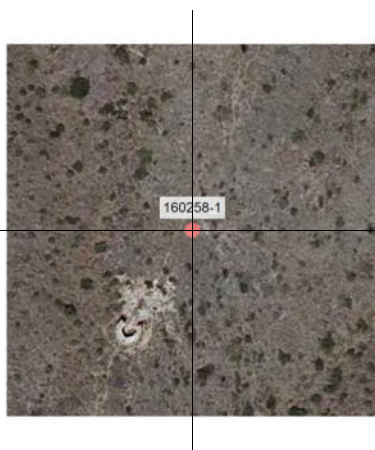
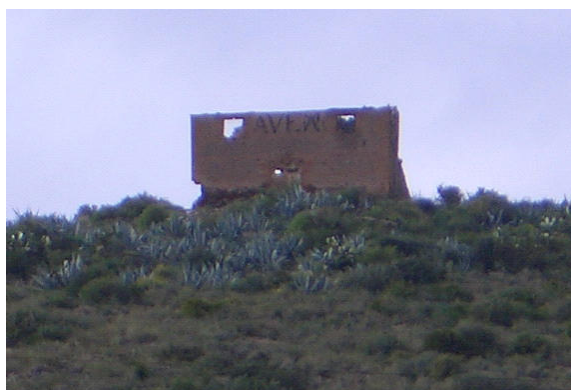
Conjunto de eremitorios situados sobre la ladera del Monte Miral. Aunque hay documentación de nueve ermitas, tan sólo se conservan tres de ellas con alzado, en la cumbre una estancia poligonal y a media ladera otra circular, ambas de pequeñas dimensiones. En la terraza frente al monasterio, se encuentra la de mayor tamaño, la Ermita de los Ángeles, de planta rectangular, con el nombre AVE MARIA pintado en su fachada septentrional y actualmente en avanzado estado de ruina

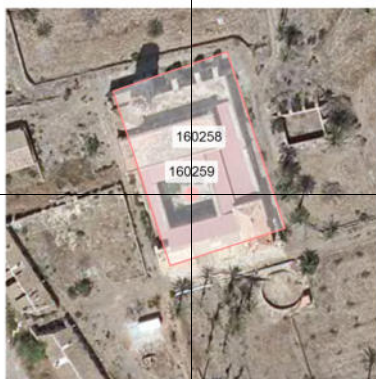
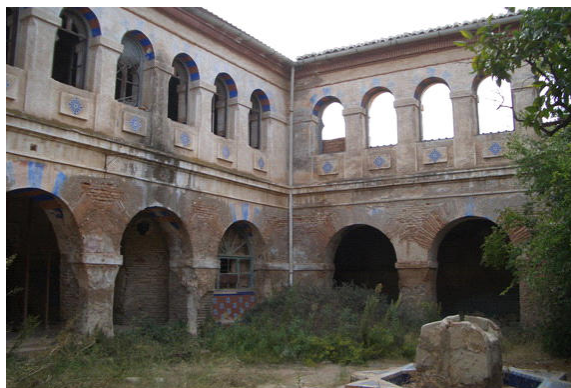
Situado en el ala derecha del Monasterio de San Ginés de la Jara. El Claustro conserva cierta armonía arquitectónica de influencia mudéjar en sus dos plantas, cuatro arcos en la primera y ocho en la segunda, cuando fue sometido a una nueva y nefasta reforma, para convertirse en pseudopatio andaluz, a comienzos de este siglo, ocultando bajo una capa de grueso enlucido los pilares y paños de ladrillo rojo y las dunelas de los arcos con estucos bicolores.

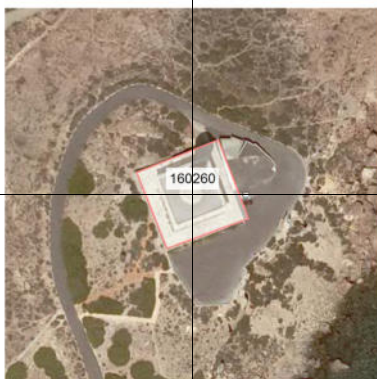
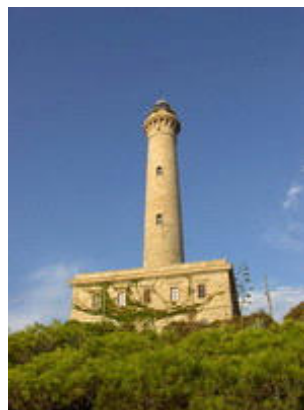
Construcción de estilo Neoclásico, constituido por un edificio de planta casi cuadrada, vivienda de los fareros, del que sobresale la torre ligeramente cónica de 50 m. de altura respecto al promontorio rocoso. Fue construido en sillería de caliza y mampostería. El foco está a 80 metros sobre el nivel del mar, iluminándose por primera vez el 31 de enero de 1865.

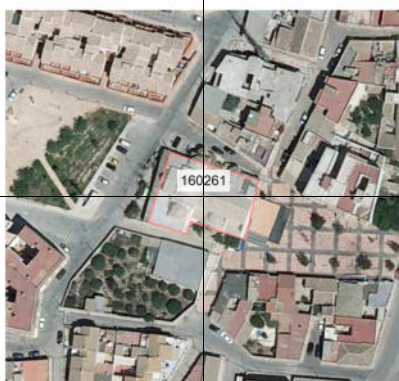
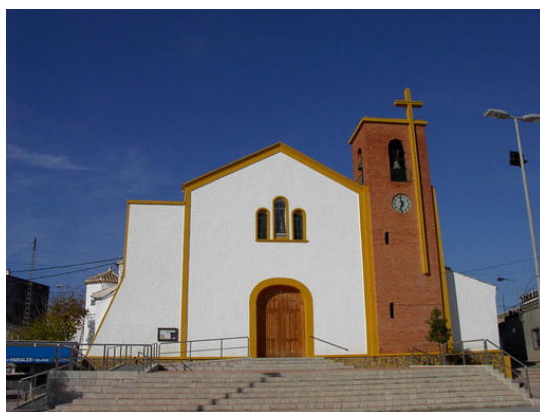
Edificación barroca de una nave con capillas comunicadas. En el crucero, cúpula sin tambor, En los brazos del crucero sendas capillas de planta cuadrada con cúpula sobre pechinas y comunicadas. Coro alto a los pies. Bóveda de cañón con doble luneto en cada tramo. Rocallas en las capillas del lado del Evangelio. Fachada recientemente remozada.

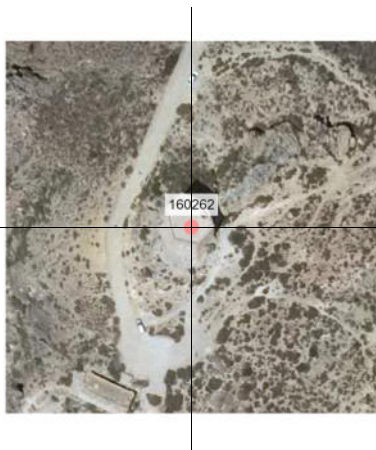
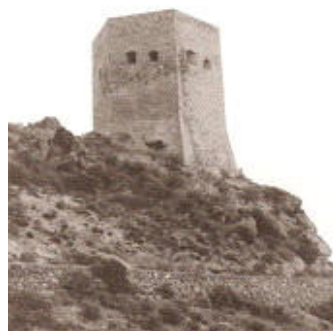
Torre exenta realizada en mampostería, de planta hexagonal, alzado inferior con un ligero escarpe y la parte superior a plomo. El primer cuerpo es macizo, donde se encuentra el aljibe o cisterna, y en el segundo dos estancias con bóveda y chimenea, comunicadas entre sí y con la plataforma superior, donde se encontraba la artillería. La puerta de acceso queda elevada. La traza de J. B. Antonelli.

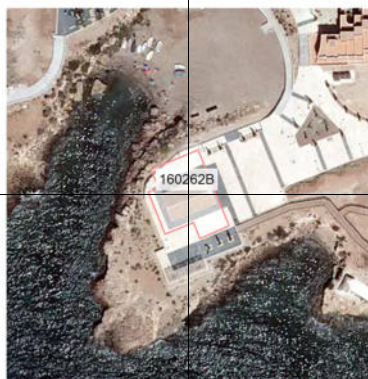
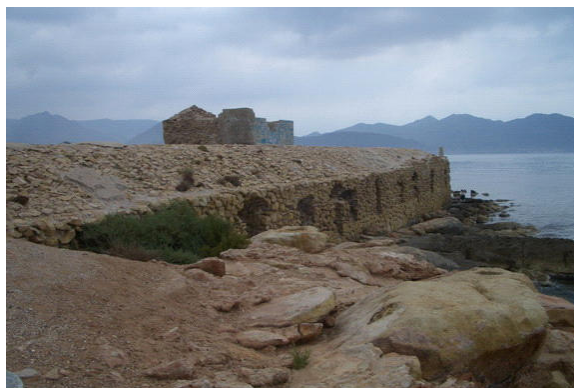
La edificación original presenta planta rectangular, cubierta con bóveda de medio cañón, dividiéndose en tres salas, dos menores en los extremos y una mayor central. El acceso, centrado en el lateral mayor que da a tierra, se bifurca en dos escaleras laterales que desembocan en la sala central. Las estrechas ventanas, acabadas en arco de medio punto, que se abren en su totalidad al lateral que da al mar. La estación termal actual presenta un baño comunal, una sala de caldera, pequeñas estancias con bañeras individuales y galerías que comunicaban con los manantiales, desde donde se elevaba el agua con una noria.

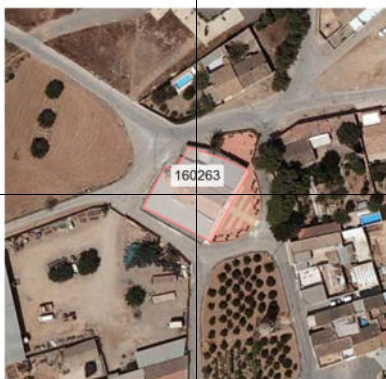
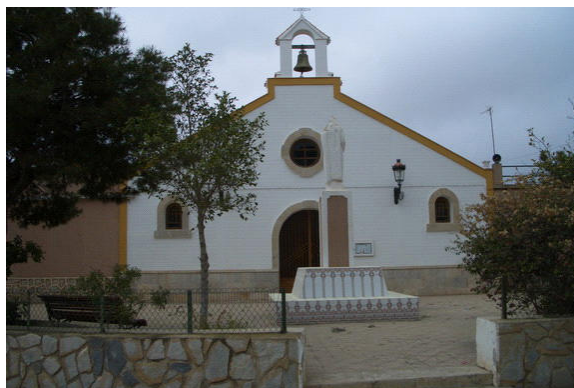
Edificación de estilo tradicional barroco, de una nave con bóveda de cañón sobre lunetos y capillas laterales comunicadas entre contrafuertes. El crucero se cubre con bóveda hemisférica. Destacan dos capillas laterales cubiertas con media naranja junto al crucero y la presencia de una bóveda vaída en una capilla de la epístola. El resto son bóvedas de crucería. Fachada con acceso principal con arco de medio punto, flanqueado dos pequeñas ventanas y óculo superior. Coronando espadaña para una campana.

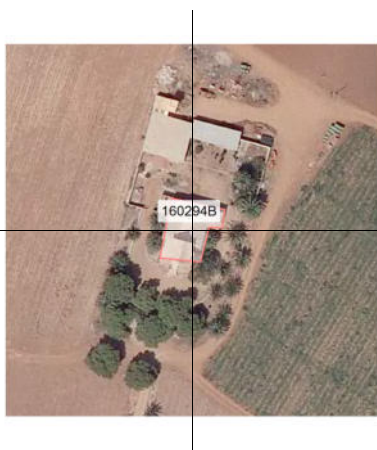
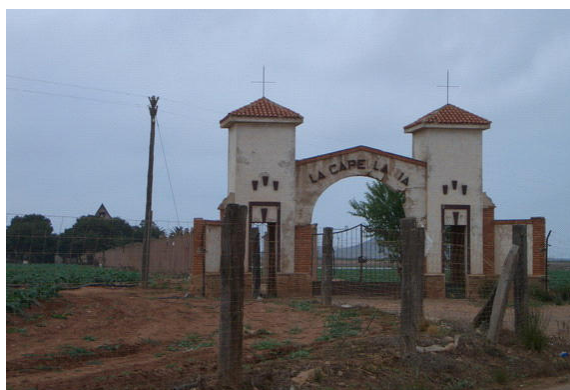
Edificación exenta precedida de un largo paseo de columnas, compuesta por dos planta y dividida en tres ejes, el central es un cuerpo saliente que alberga en la planta baja, la puerta de acceso principal, tiene balcón con antepecho de hierro en su primera planta y se remata con una semi-planta con balconillos y tejado a dos aguas.

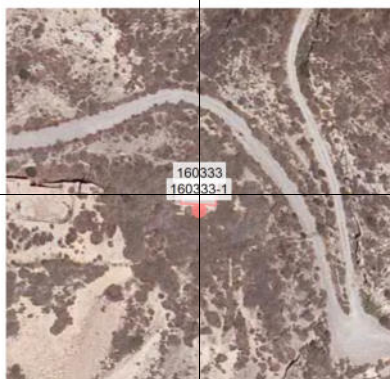
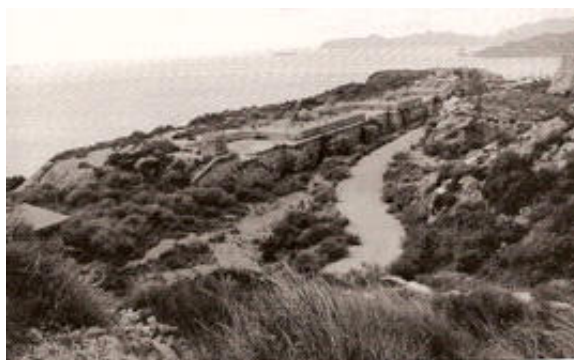
**Batería de Trincabotijas Alta o Comandante Royo**

Batería de originalmente seis barbetas altas, de las que quedan cinco, en cada una de ellas dos piezas (obuses de hierro sunchado de 24 cm Ordóñez, con los repuestos bajo ellas, semienterrados). Con la reforma de finales del siglo XIX se colocan obuses de origen alemán que serán desmontados después de la Guerra civil. Queda en desuso en 1932.

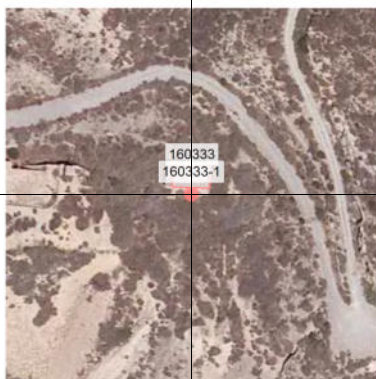
Grandes aljibes rectangulares bajo la batería.

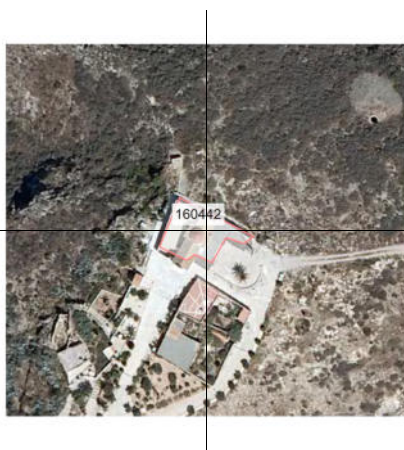
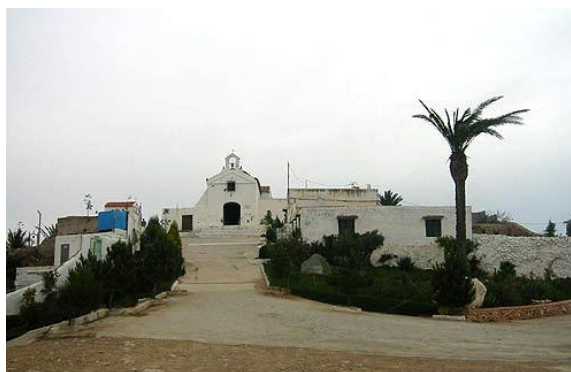
Sencilla ermita de culto popular, con una sola nave cubierta a doble vertiente. Fachada principal con puerta adintelada, vano superior y espadaña para una campana. La titular es la Virgen de la Soledad o María Santísima del Calvario, considerada como muy milagrosa por los vecinos.

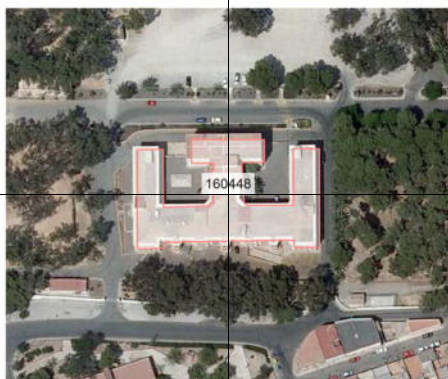
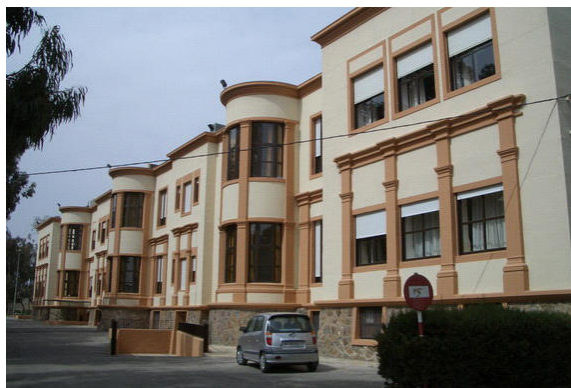
Edificio exento de planta alargada rematada a ambos lados por cuerpos circulares, abiertos al exterior por medio de balconados. Toda la edificación está recorrida por un cornisamento de molduras. En la puerta principal presenta un pórtico al que se accede por una escalera de piedra artificial.

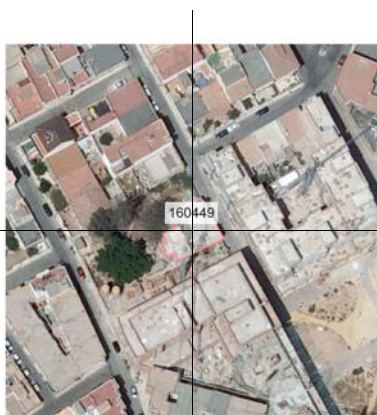
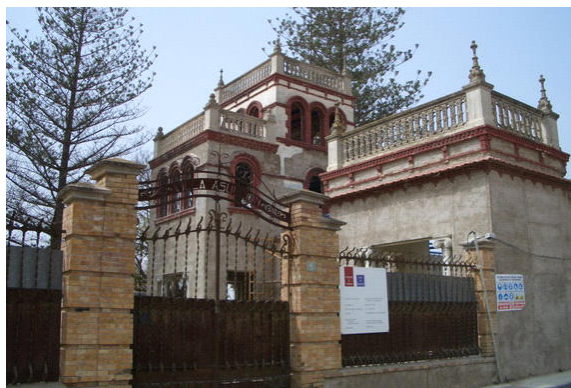
Edificio de bloque rodeado por un jardín con una torre de planta cuadrada en el eje central de la fachada principal. Pórtico delantero remarca el acceso, al tiempo que compone una terraza para la habitación principal. El conjunto de terrazas está decorado con balaustrada corrida, la construcción es de muro blanco llagado con embocaduras y arcos de ladrillo macizo. En un otro de los extremos del jardín, una pérgola y fuentes rememoran a gaudí por los azulejos troceados, trencadís. Es un ejemplo lujoso del eclecticismo casticista que cultiva V. Beltrí en los últimos años de su vida.

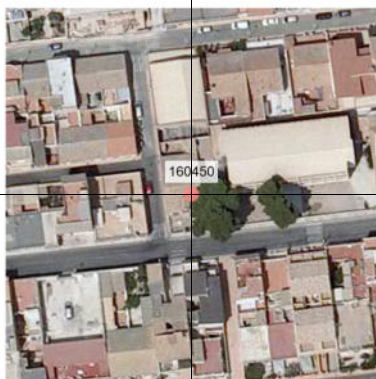
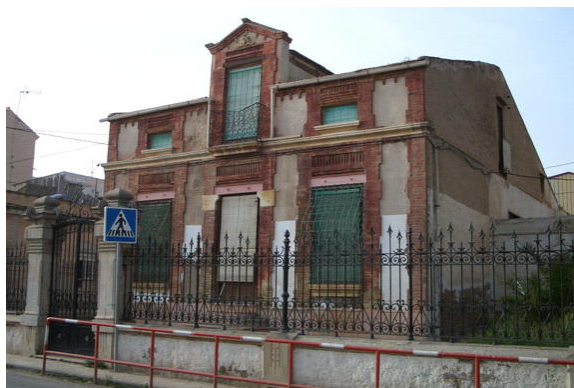
Edificio exento de planta baja y entreplanta superior abuhardillada que se levanta, a partir de la cornisa. El eje central de la fachada remarca el acceso principal con un sotabanco con balcón que rompe la línea de la cubierta de teja, realizada a doble vertiente. A ambos se distribuyen simétricamente ventanas laterales con rejas de buches de paloma, de gran tamaño en la planta baja. La fachada está decorada con pequeños paños enfoscados y módulos de ladrillo rojo en embocaduras de puertas y ventanas.

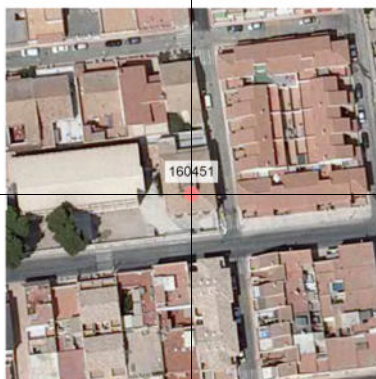
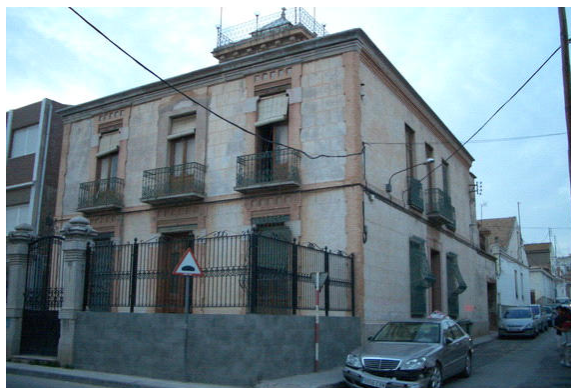
| Descripción | Edificio en esquina de planta rectangular, con dos alturas y tres ejes. En la fachada principal, el cuerpo inferior presenta puerta de acceso central y grandes ventanas que coinciden simétricamente con los tres balcones del piso superior. Esta continuidad disimula la configuración cuadrangular del edificio, presentando así una mayor verticalidad, remarcada por una torreta que se eleva en la cubierta sobre el eje central. Hacia la calle Berizo el edificio dispone de un ámbito originalmente ajardinado rodeado por un vallado al que se accede entre dos pilastras decoradas que sustentan la puerta metálica. |

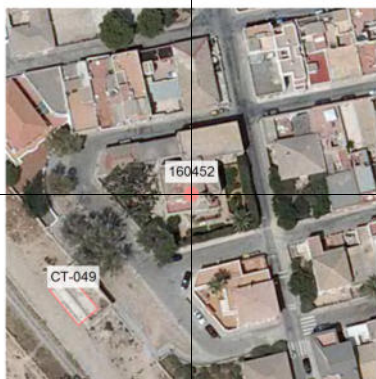
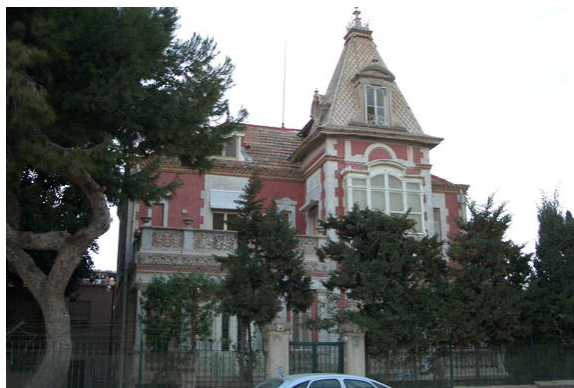
Edificio exento de planta rectangular configurado en varios módulos. La fachada se adelanta en un cuerpo rectangular, acentuando la verticalidad con un gran mirador rematado en un suave frontón curvo y cubierto con un ático de mensardas y cubierta de cinc. Los cuerpos laterales con balcones, están recorridos por un balcón corrido limitado por una balaustrada. La fachada está decorada con paños enfoscados en almagra, contrastando con el color blanco de las embocaduras geométricas de los vanos y los extremos de los paños.

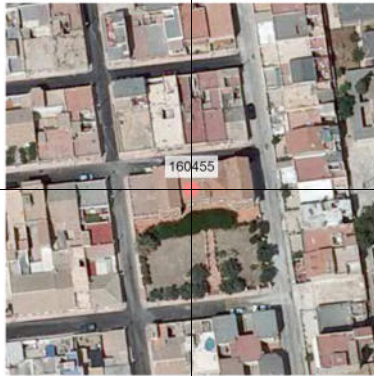
Edificio exento de dos plantas y buhardilla, rodeado por un amplio jardín. Cuenta con tres módulos; los laterales más avanzados y de mayor tamaño presentan dos cuerpos rematados por una cubierta a dos vertientes donde se abre un frente abuhardillado. En el cuerpo central, perpendicular a dos los anteriores, el eje de la fachada se remarca con un sotabanco con balcón que rompe la línea de la cubierta a doble vertiente. Destaca la balconada de madera en el lateral derecho que se apoya en columnas de madera. En la fachada se repiten simétricamente grandes ventanales, simulados en el cuerpo superior, estando decorada con paños enfoscados en color almagra y embocaduras geométricas con motivos decorativos en vanos y enmarcando los paños.

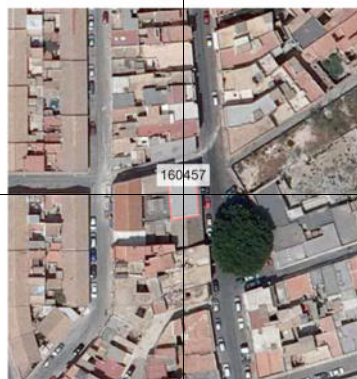
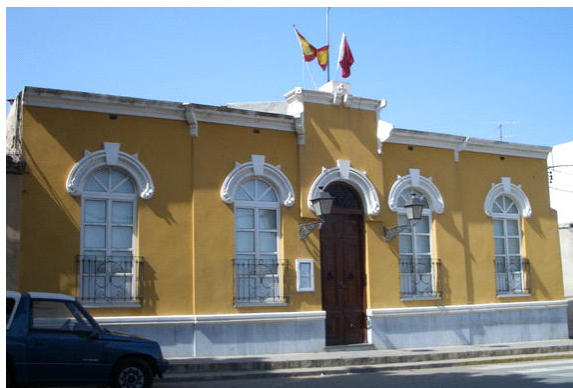
Edificio de esquina de un solo cuerpo y cinco ejes, remarcados por vanos coronados por arcos de medio punto moldurados y con ménsula central. El cuerpo central con la puerta de acceso aparece ligeramente destacado en altura. Las amplias ventanas presentan un pequeño antepecho de rejería que las configura a modo de balconada. La línea superior del edificio está recorrida por una sencilla moldura corrida.

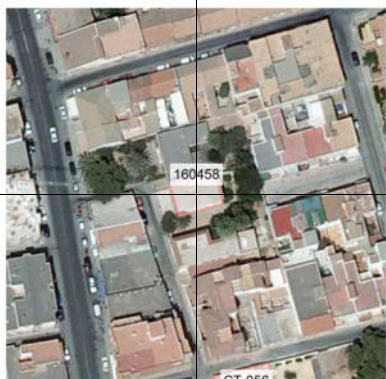
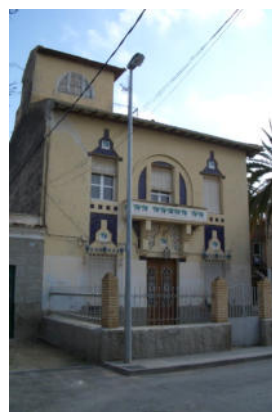
Edificio cuadrado muy sencillo, cubierto a doble vertiente y con pequeña torre superior. La fachada principal con atrio delantero consta de tres ejes, el central con el acceso adintelado sobre el que se encuentra un balcón exento enmarcado en un arco de medio punto, los ejes laterales están compuestos por ventanas rectangulares en baja y primera, ornamentadas con azulejería colorista. En la fachada lateral del jardín diseñó en el centro un cuerpo mirador para la planta baja y en la parte posterior un porche terraza sobre columnas. La ornamentación está concentrada en torno a los vanos, los detalles decorativos de las ventanas aguinaldadas, los dibujos imaginativos de las macetas y las figuras humanas para la escala, le dan un aire idealista de las composiciones de la época.  
Arquitecto L. Ros.

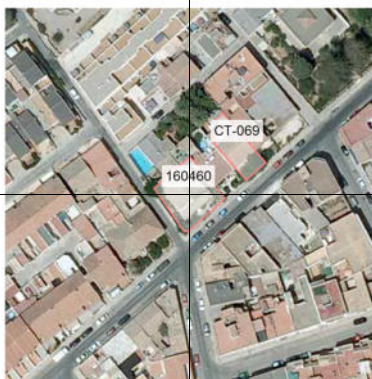
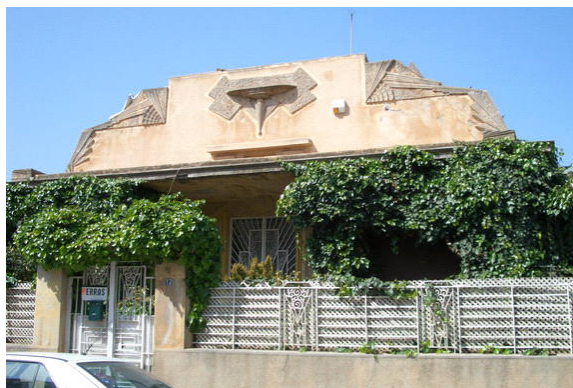
Chalet exento que consta de planta baja y sótano para servicios. El edificio está rodeado por un alero muy pronunciado decorado con motivos decó. La fachada principal tiene un hatial escalonado con la decoración concentrada en las esquinas. En el exterior, cemento moldeado y en el interior, yeso, escayola y estuco. Arquitecta: R. Orduña Torregrosa.

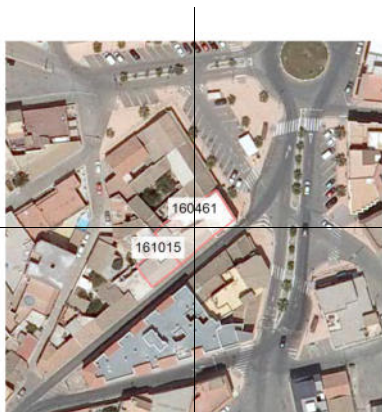
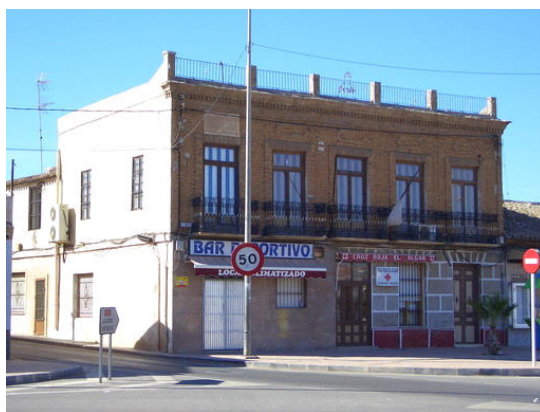
Edificación en esquina de dos plantas, con la fachada principal vertebrada en 5 ejes. En la planta baja, se alternan puertas y ventanas, mientras que en la planta noble se presenta cinco balcones exentos con antepecho de hierro forjado. La fachada está realizada en ladrillo macizo y decorada con molduras geométricas en la embocadura de los balcones. La fachada se remata con alero, sobre el que descansa un antepecho de hierro sencillo que ampara la terraza practicable. En la fachada hay una placa conmemorativa de mármol, en memoria del médico A. Asensio Sandoval.

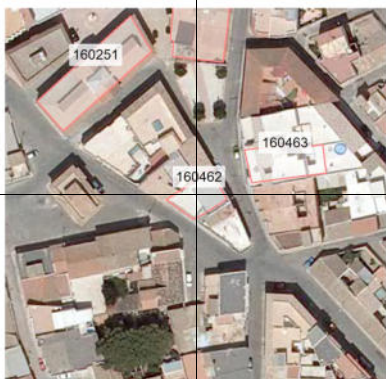
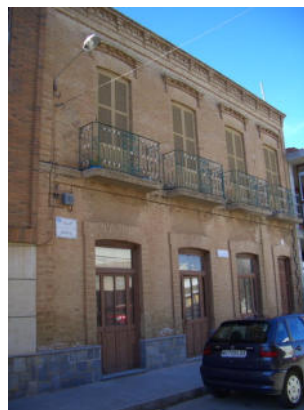
Edificación urbana de dos plantas y cuatro ejes, remarcados en el piso noble por cuatro balcones exentos con antepechos de hierro forjado, mientras que en la planta baja se plantean cuatro puertas para la instalación de comercios. La fachada está realizada en ladrillo macizo, con sencilla embocadura geométrica en los vanos y rematada por un alero moldurado sobre pequeñas ménsulas también de ladrillo. El conjunto muestra la carpintería original en puertas y ventanas.

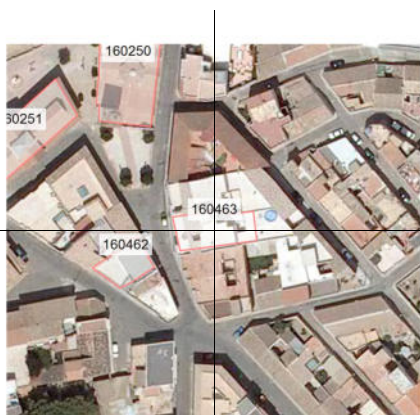
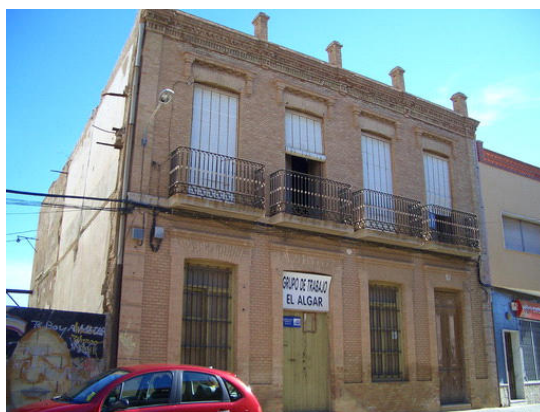
Edificación urbana con dos plantas y cuatro ejes, remarcados en el piso noble por cuatro balcones exentos con antepechos de hierro forjado, mientras que en la planta baja se alternan puertas y grandes ventanas con rejería. La fachada está realizada en ladrillo macizo, con sencilla embocadura geométrica en los vanos y rematada por un alero moldurado también en ladrillo. La terraza practicable consta de pilares de ladrillo que amparaban un antepecho de hierro hoy inexistente.

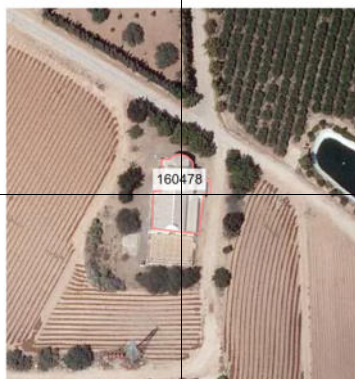
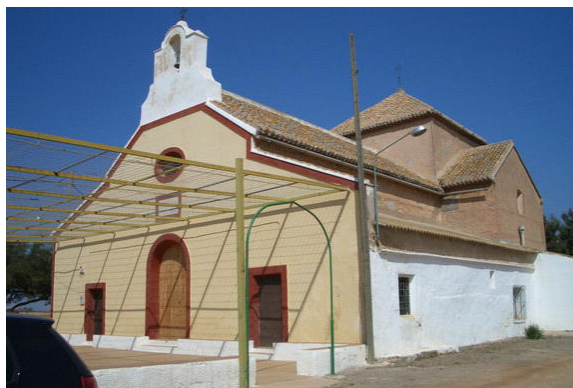
Edificación de una sola nave y dos alas laterales, con pequeño crucero y cúpula. Cubierta a doble vertiente con distintos niveles, la cúpula está cubierta a cuatro vertientes. La fachada principal consta de puerta de acceso con arco de medio punto y óculo superior, con espadaña para una campana.

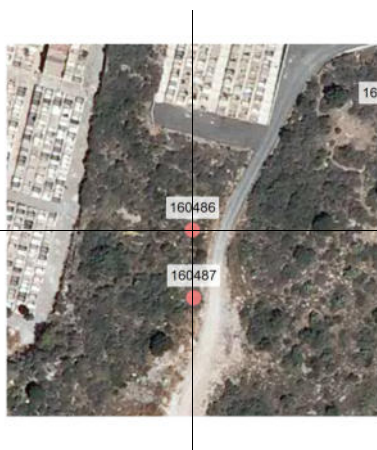
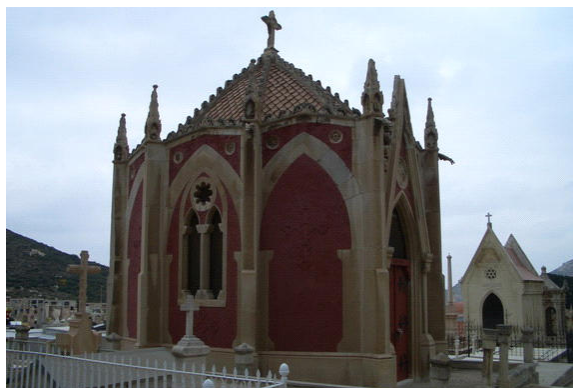
Monumento de estilo Neogótico, de planta octogonal de vértices remarcados por pilastras adosadas a modo de contrafuertes y pináculos, presenta cúpula escamada de influencia bizantina. En todos los laterales se encuentran inscritos arcos apuntados, la fachada está conformada por una puerta apuntada, flanqueada por dos ventanas geminadas con óculos. Las gárgolas en los contrafuertes representan animales fantásticos de paralelos medievales. Abundante ornamentación simbólica en relieve con referencias a la muerte, la fugacidad de la vida y atributos pasionarios.

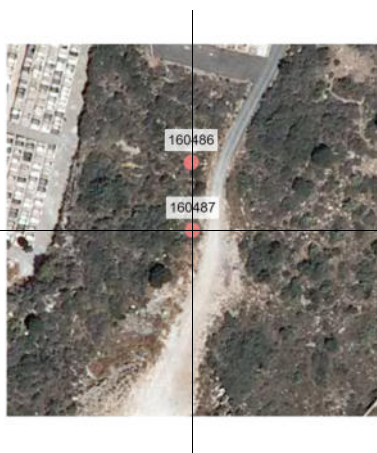
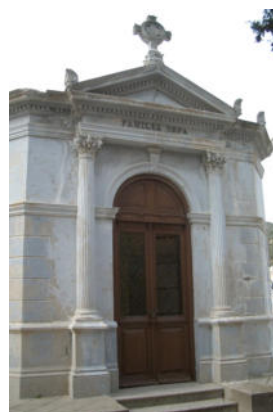
Edificación de planta rectangular de estilo neoclásico. El acceso se realiza por un arco de medio punto enmarcado por dos esbeltas columnas corintias, sobre ellas un entablamento clásico coronado por un frontón triangular rematado por una cruz. El edificio realizado en placas de mármol blanco está recorrido por un zócalo moldurado y molduras perimetrales, simulando sillares en los ángulos.

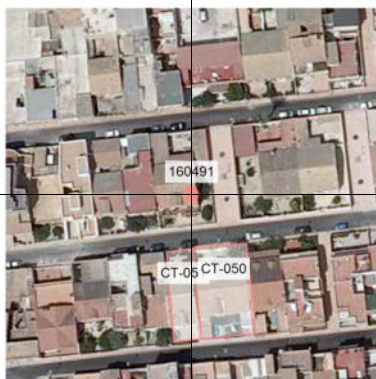
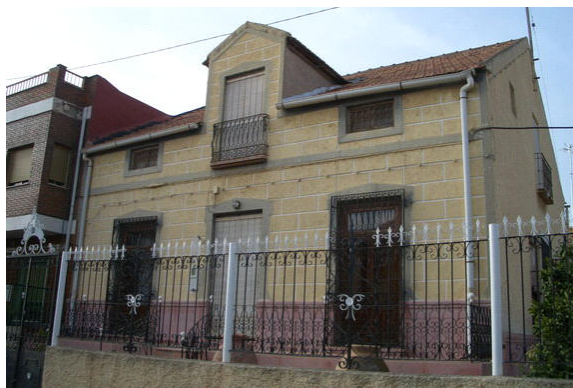
Vivienda enmarcada dentro de la tipología de casa unifamiliar de clase media en los barrios periféricos de ciudades industriales como Cartagena. Casa de planta baja y entreplanta superior abuhardillada. El eje central de la fachada, remarca el acceso principal con un sotabanco con balcón que rompe la línea de la cubierta de teja, realizada a doble vertiente. A ambos se distribuyen simétricamente ventanas laterales, de gran tamaño en la planta baja. La fachada está decorada con paños enfoscados y embocaduras geométricas rodeando los vanos.

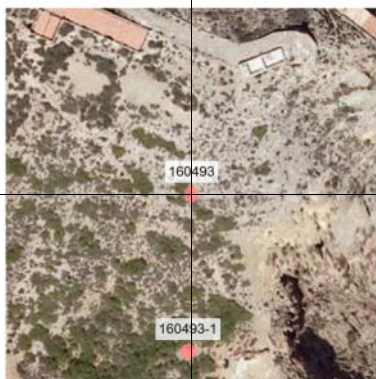
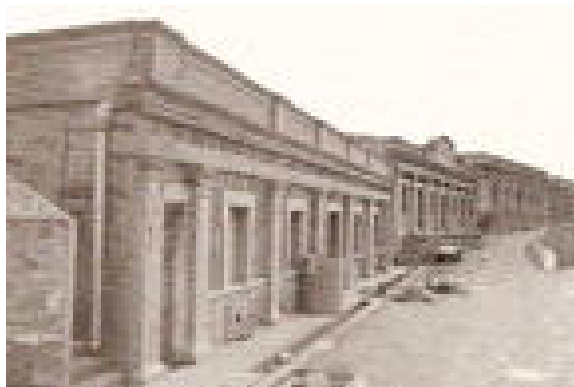
Presenta cuatro barbetas para 4 cañones de artillería Vickers y sus correspondientes repuestos y depósito de municiones semienterrados. Las piezas artilladas se situaron sobre la cresta alargada de una elevación del terreno que seguía una dirección paralela a la costa. Las barbetas quedan protegidas a retaguardia, hacia el mar, por un antemural recubierto por un talud de tierra al que quedan adosados los locales para depósitos de municiones y sus correspondientes montacargas, con unos paramentos, de imitación al estilo Neoclásico.

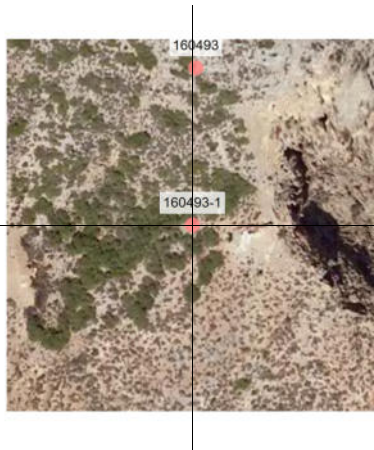
| Descripción | Grandes aljibes rectangulares bajo la batería |

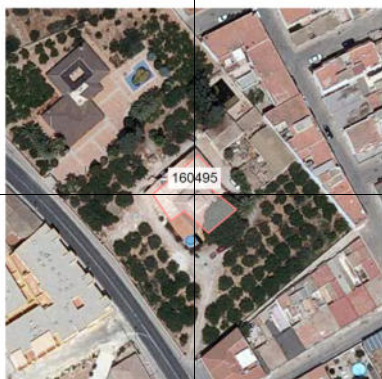
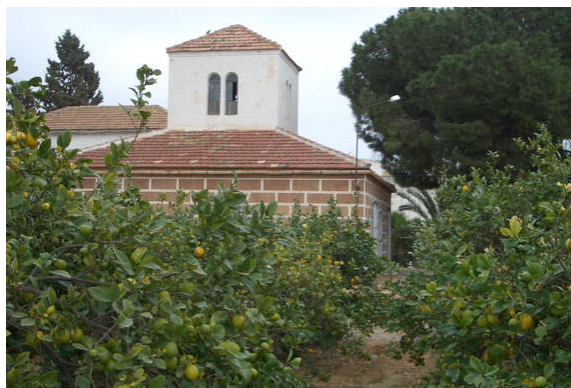
Casa de planta cuadrada con torre central a modo de lucernario, también de planta cuadrada, con ventanas geminadas en sus cuatro lados. En la fachada se distribuyen simétricamente grandes ventanales enrejados, superficie recubierta simulando sillares.

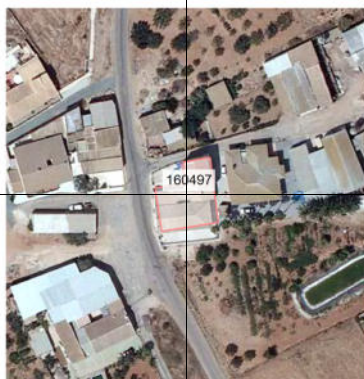
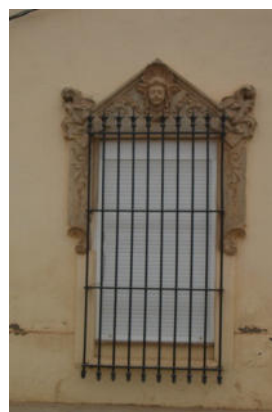
Edificación de tipo rural de una sola planta y cubierta a doble vertiente, con patio interior y jardín frontal vallado. Destaca en la fachada norte la decoración con motivos vegetales y angelotes alados situados en las embocaduras de las ventanas que sirven de epónimo a la vivienda. Sencilla fachada enfoscada en color ocre.

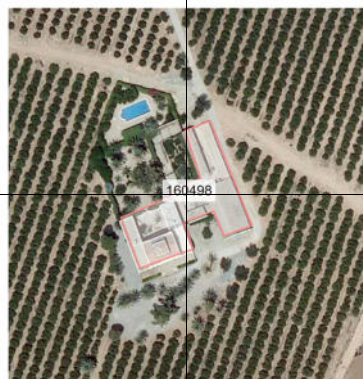
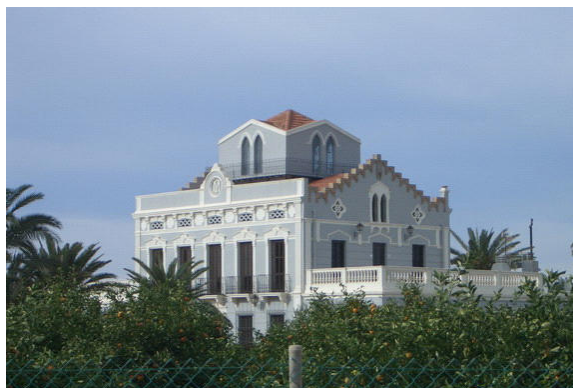
El edificio de bloque central de dos alturas, con ático y torre centrada de planta cuadrada, el conjunto cuenta con dos alas laterales de una sola planta que permiten grandes terrazas en el piso noble rodeadas por balaustradas. La fachada se encuentra recorrida en la planta superior por balcones exentos con antepechos de rejería metálica, correspondidos en la planta baja por grandes ventanales enrejados. El exterior está decorado por paños enfoscados en color azul, entre los que destacan en color blanco embocaduras geométricas, canecillos, celosías y pilastras. El piñón está escalonado y la torre de vanos apuntados le dan un tono más pintoresco. Esta residencia tiene en un pequeño frontón las siglas MP enlazadas correspondientes posiblemente al propietario.

Restaurado

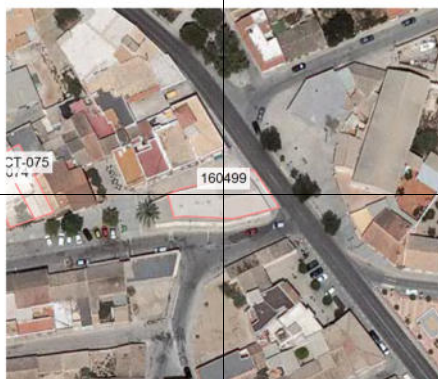
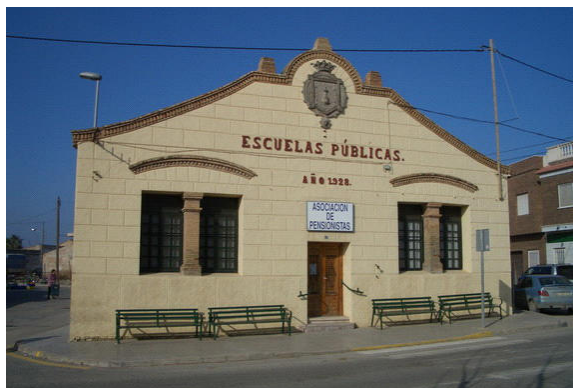
**Escuelas Públicas (actual Asociación de vecinos)**

Edificación de uso público de planta rectangular con grandes estancias interiores para impartición de las clases. La fachada consta de tres ejes, los laterales vienen definidos por una doble ventana adintelada sustentada por una pequeña columna y enmarcadas por una moldura curva. El eje central señala la pequeña puerta de acceso, sobre la que se ubica en relieve el año de edificación y la funcionalidad del edificio Escuelas Públicas. La cubierta a doble vertiente está disimulada en la fachada principal por una moldura geométrica de ladrillo macizo que rodea semicírculo sobresaliente que rodea el escudo de la palma.

Restaurado

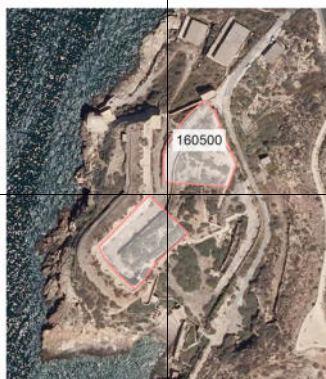
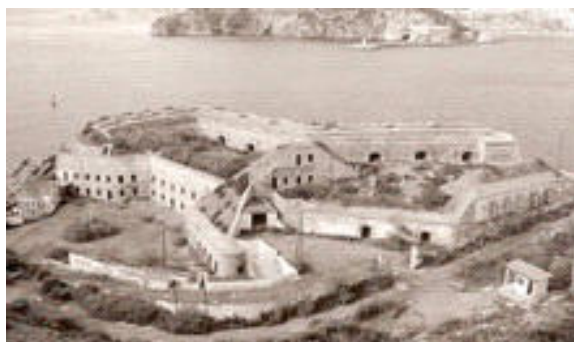
**Baterías de San Isidoro y Santa Florentina**

Se trata de una batería acasamatada, construida sobre una elevación alargada y paralela a la costa; presenta una planta irregular, semienterrada, a base de bóvedas a prueba. Las edificaciones de los polvorines se encuentran enterradas y se comunican por túneles con la explanada trasera de la casamatas también enterradas por vanguardia.

Bueno

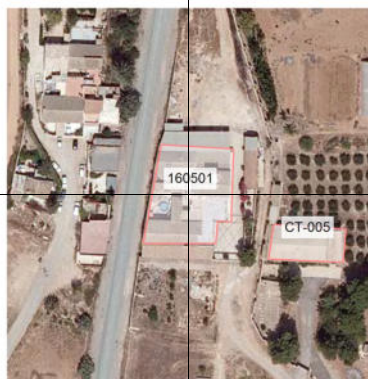
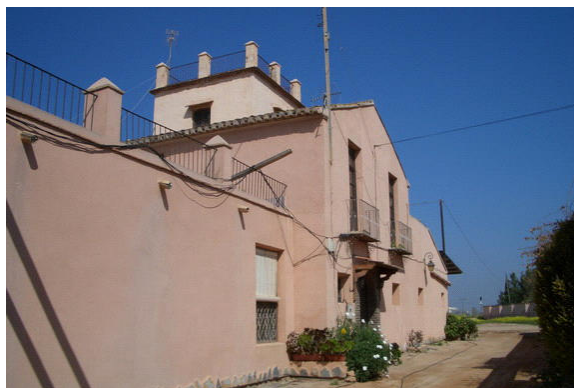
**Hacienda Los Vidales (Casa de Juan Bolea)**

Finca rústica con vivienda cubierta a doble vertiente, coronada por torre centrada, de planta cuadrada, con ventanas laterales y terraza practicable protegida por pilastras unidas por antepechos metálicos. La fachada principal de paños enfoscados es muy sencilla, con tres ejes; los laterales remarcados por balcones exentos de antepecho metálico que se corresponden con ventanales en la baja, situándose en el eje central centro el acceso principal. Adosada a ambos lados de la vivienda se encuentran edificaciones de planta baja que permiten grandes terrazas laterales rodeadas por antepechos metálicos.

Restaurado

Cableado y postes eléctricos.

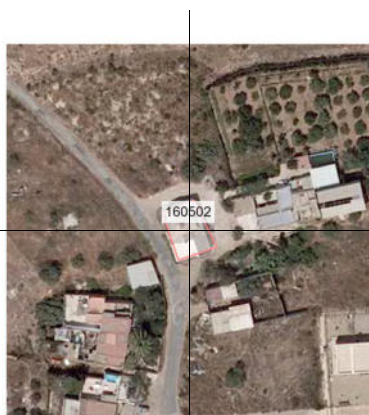
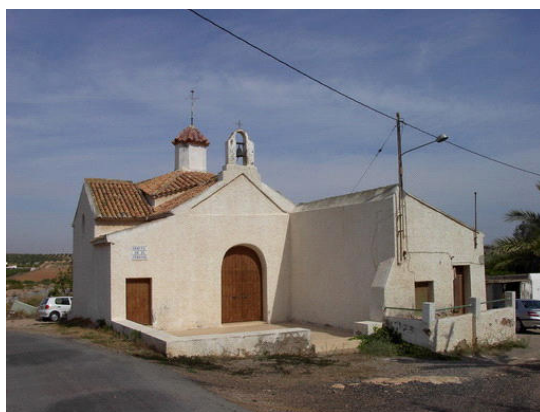
**Ermita de El Ferriol**

Edificación de una sola nave y ala lateral, con pequeño crucero y cúpula con lucernario. Cubierta a doble vertiente con distintos niveles y orientaciones según las capillas. Fachada principal con atrio delantero, puerta de acceso con arco de medio punto y frontón triangular con espadaña para una campana. Restaurada en dos ocasiones 1844 y principios del siglo XX.

Bueno

Construcción anexa.

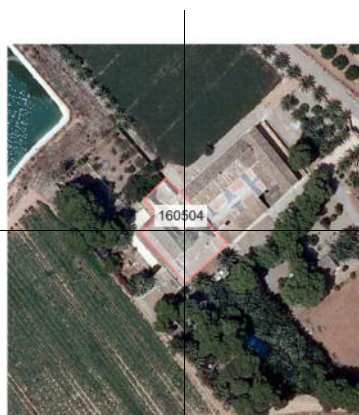
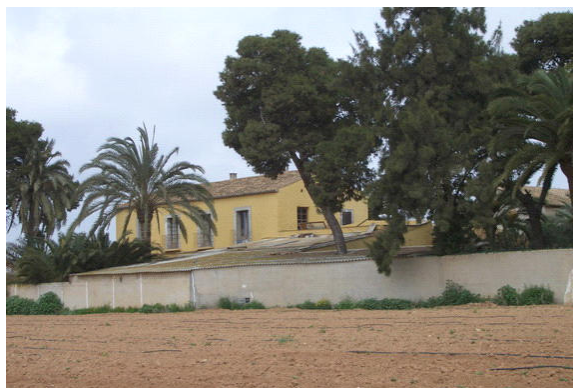
**Finca El Jeringal**

Conjunto de edificaciones de tipo rural, con un edificio principal de tipo residencial rodeado por un jardín y el huerto. La edificación es de planta rectangular con cubierta a doble vertiente de paños enfoscados en color ocre. Los vanos de la primera planta están conformados por balcones exentos distribuidos simétricamente. En los alrededores hay otras construcciones de finalidad agropecuaria.

Estado de Conservación: Restaurado

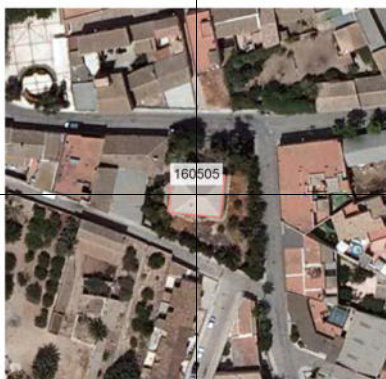
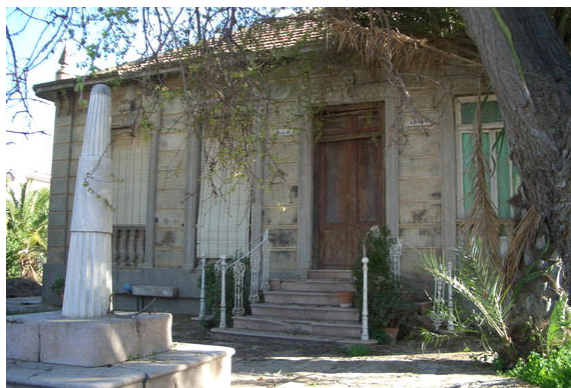
Villa de recreo del Campo de Cartagena. Edificación exenta rodeada por un amplio jardín y cubierta de teja a cuatro vertientes. Chalet de una planta rodeada por amplios ventanales que presentan un sencillo antepecho de rejería que los configura a modo de balconada. Un pequeño porche cubre el acceso principal al que se accede por una escalera flanqueada por barandilla metálica. Fachada decorada con paños enfoscados y sencillas molduras geométricas en embocaduras de ventanales y puertas. Carpintería y cerrajería original.

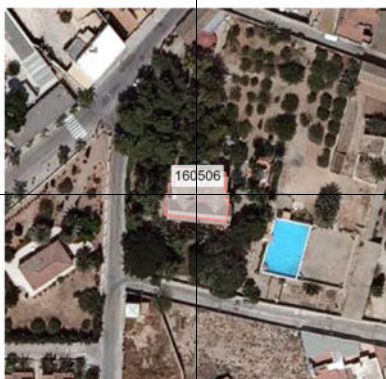
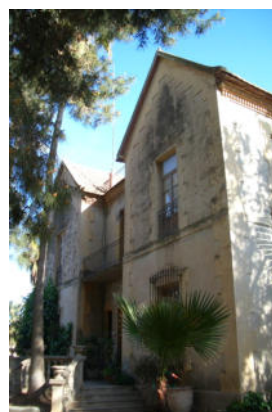
Edificio exento de dos plantas rodeado por un amplio jardín ornamentado con cuatro estatuillas que representan las estaciones. Cuenta con tres módulos bien diferenciados, los laterales más avanzados presentan dos cuerpos rematados por una cubierta muy inclinada con doble vertiente. En el cuerpo central, perpendicular a dos los anteriores, el eje de la fachada remarca el acceso principal con escaleras abalaustradas. Sencilla fachada de paños enfoscados y discretas embocaduras geométricas enmarcando los vanos ya sean balcones o ventanas. El interior está estructurado en la planta baja por una gran sala de estar, rodeada por el gabinete y el despacho. Al fondo el vestíbulo arranca la escalera helicoidal que lleva a los dormitorios.

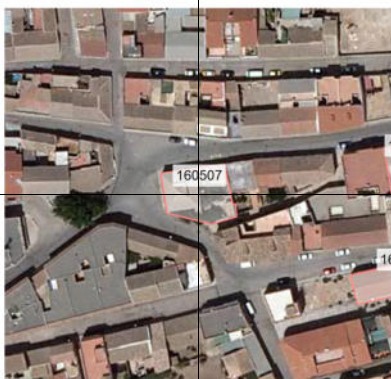
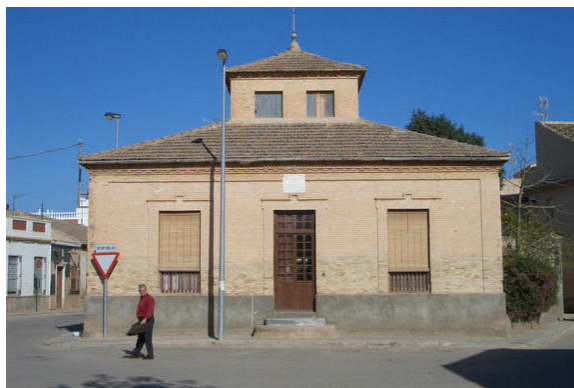
Edificio de planta cuadrada, con una sola altura y torre central con doubles ventanas laterales cuadradas. Realizado en ladrillo macizo, está decorado con sencillos motivos geométricos que enmarcan puertas, ventanas y paños. Cubierta a cuatro vertientes realizada en teja plana.

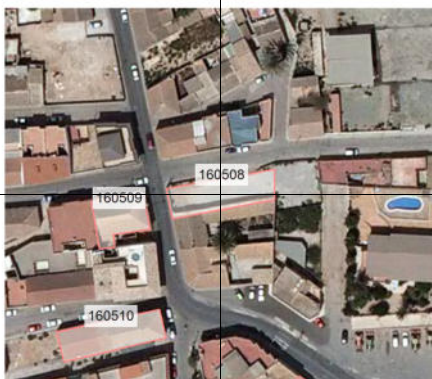
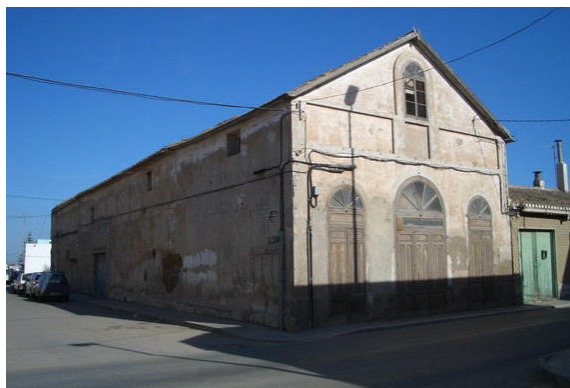
Edificación tipo nave industrial de planta rectangular. Consta de una altura sobreelevada con una entreplanta bajo cubierta. Cubrición a dos aguas con teja plana. La fachada principal está conformada por tres puertas con arcos de medio punto, el central de mayor anchura y altura que los laterales, el eje central está remarcado por una ventana del mismo tipo que las puertas. La fachada principal está decorada con una sencilla moldura rectangular. La carpintería de puertas y ventanas es original.

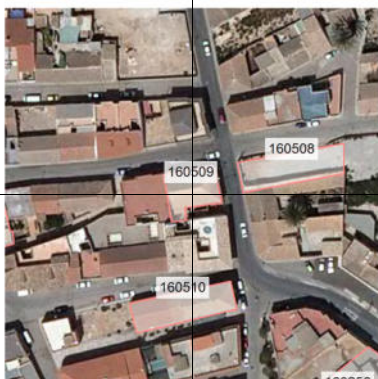
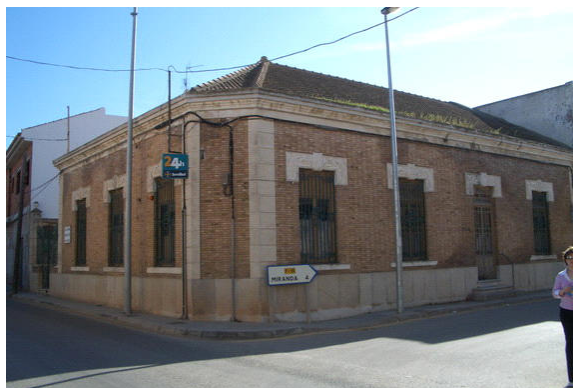
Edificación de una planta con cubierta a cuatro vertientes de teja plana. En la fachada se alterna el uso del ladrillo rojo en los paños y piedra artificial en esquinas, zócalo y embocaduras de puerta y ventanas. Rejería original.
