## Ficha del catálogo de edificios y elementos protegidos

**Fuerte de Navidad**

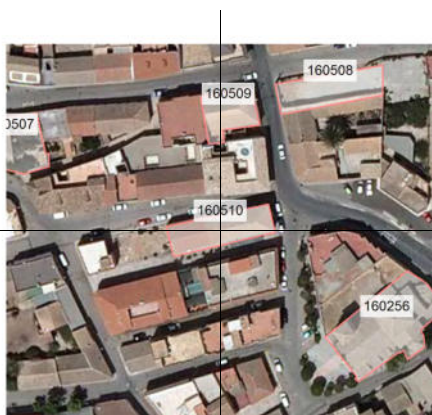
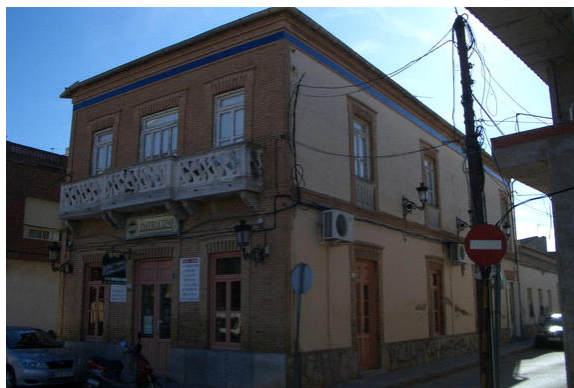
Edificación de planta rectangular, con dos alturas, realizada en ladrillo macizo y cubierta a cuatro vertientes de teja plana. La fachada principal está remarcada por una balconada corrida con balaustrada. Sencilla embocadura reométrica en el entorno de puertas y ventanas.

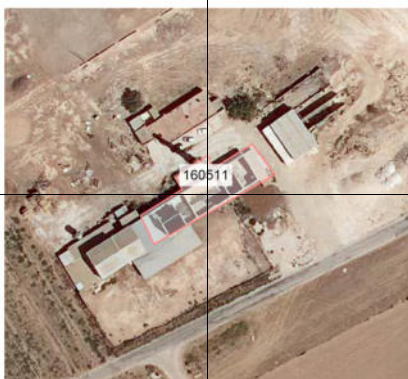
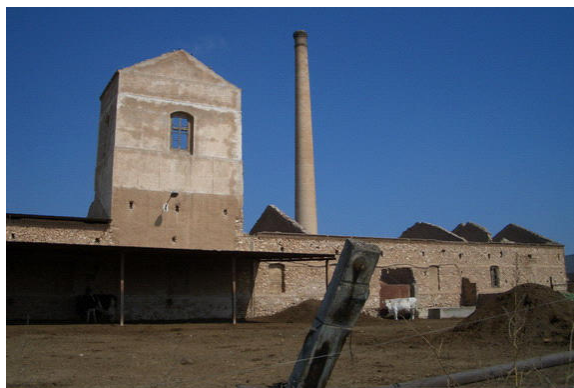
Chimenea troncónica realizada en ladrillo macizo, asentada sobre pequeño basamento cuadrado. Moldura geométrica en su base y en el extremo superior.

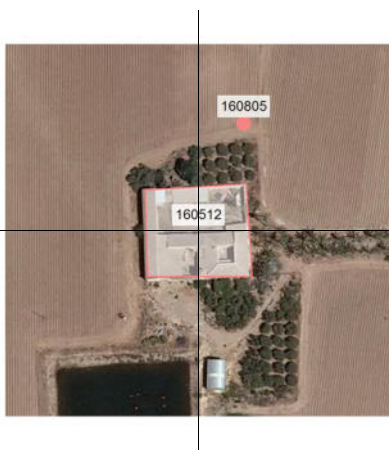
Edificación rústica de una planta, con cubierta a cuatro vertientes de teja. Adosada a la fachada principal hay una serie de construcciones anexas entre las que destaca una torre palomar.

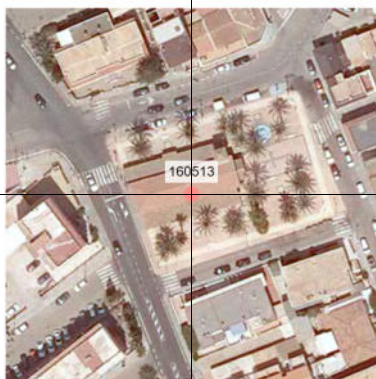
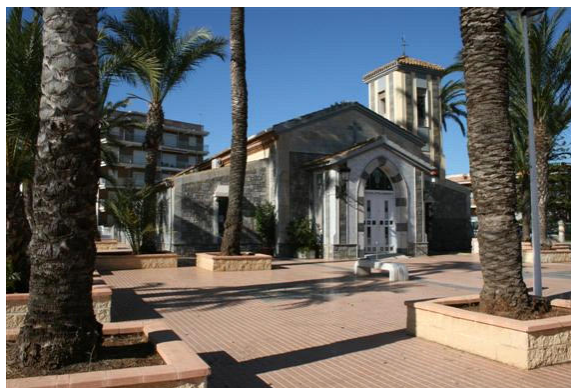
Iglesia con planta de cruz latina con nave central y naves laterales con vidrieras verticales, ábside y torre de campanas lateral. La cubierta es a dos aguas con teja plana. Construida a principios del siglo XX en ladrillo visto, su aspecto ha sido severamente modificado con la colocación de diferentes tipos de aplacado en sus fachadas.

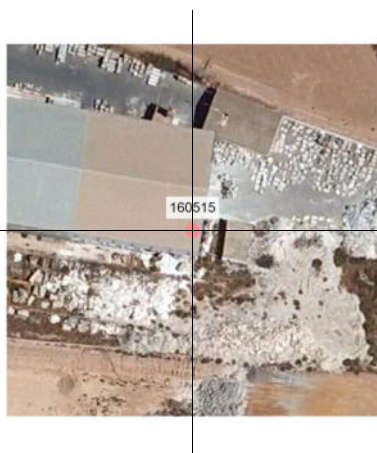
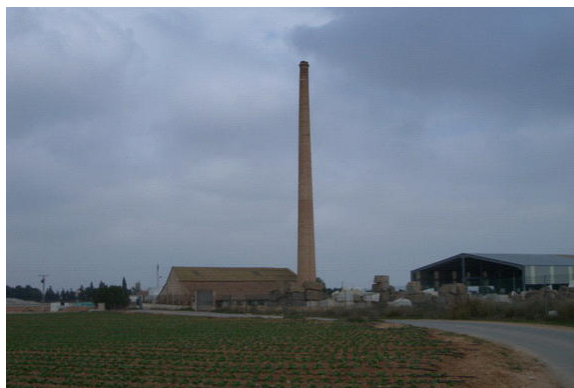
Chimenea troncónica realizada en ladrillo macizo, perteneciente a una tejera. Moldura geométrica en el extremo superior.

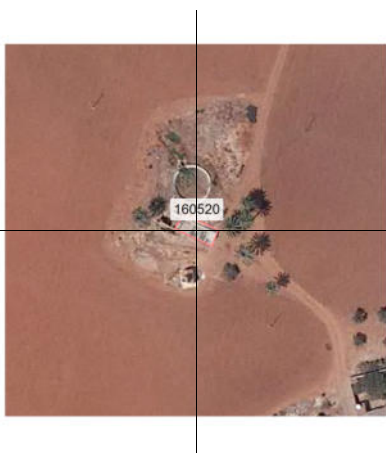
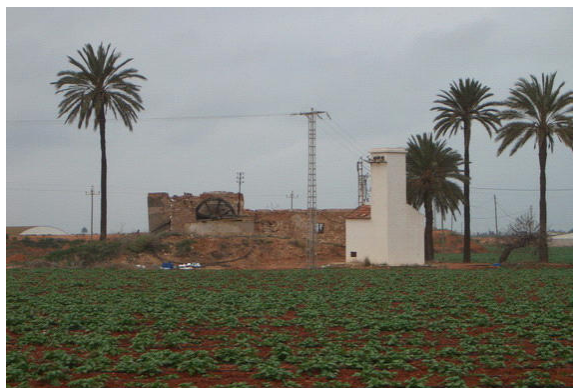
Gran rueda circular de mader o tambor, con cangilones cerámicos que gira dentro de un pozo de forma oval o rectangular, para la extracción de agua. El eje de sustentación es perpendicular al pozo y se encuentra asentado sobre una obra de mampostería a una cota superior del pozo. El pozo todavía se usa para extracción de agua.

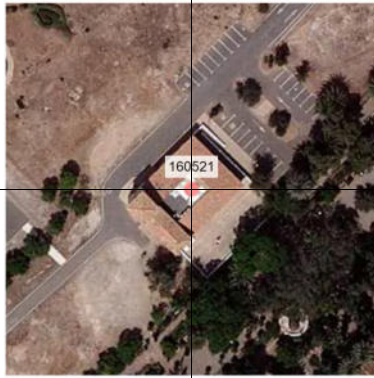
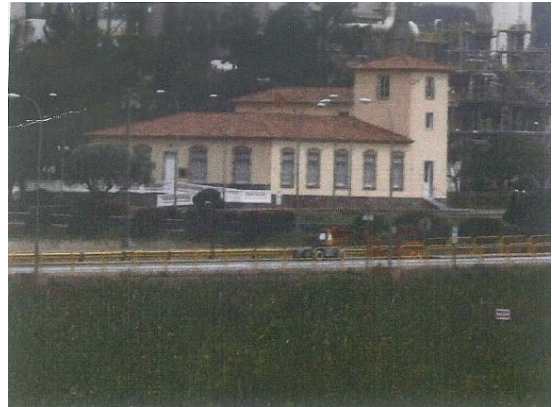
Edificación con rehabilitación reciente.

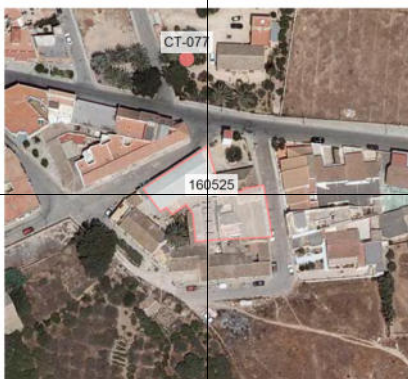
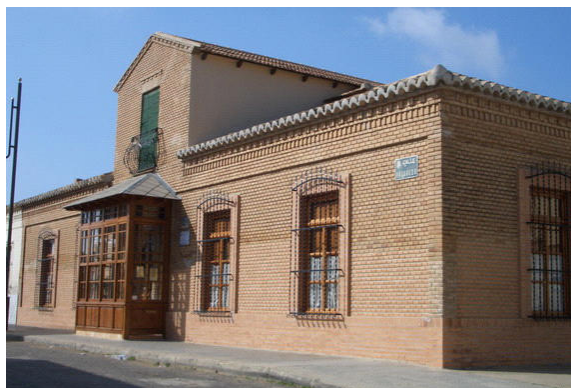
Edificación en esquina de planta irregular, con una sola altura y cuerpo central abuhardillado sobre la puerta principal protegida por mirador de madera. Cubierta a cuatro vertientes. Realizada en ladrillo macizo, tiene una sencilla decoración geométrica en los bajos del alero y en embocaduras de puertas y ventanas. Todos los huecos cuentan con rejerías. Recientemente rehabilitada.

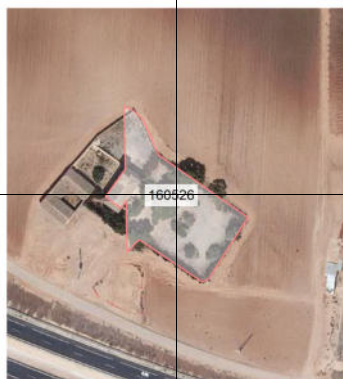
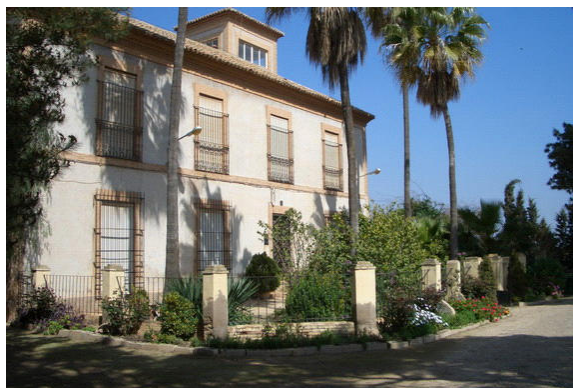
Típica villa rural del Campo de Cartagena, rodeada de jardín y huerto. Edificación de planta rectangular con dos alturas y cubierta a cuatro vertientes de teja plana. En un lateral del edificio se levanta una pequeña torre mirador con un solo cuerpo rodada de amplios ventanales. Fachada con ventanas bajas dispuestas simétricamente que rodean todo el edificio, alternando en la decoración paños enfoscados con ladrillo macizo en embocaduras de vanos y molduras geométricas.

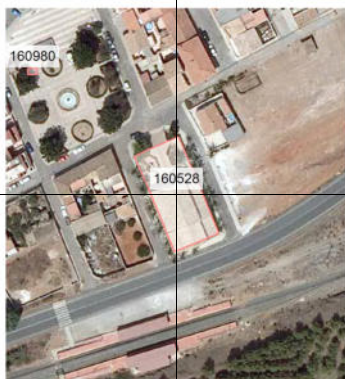
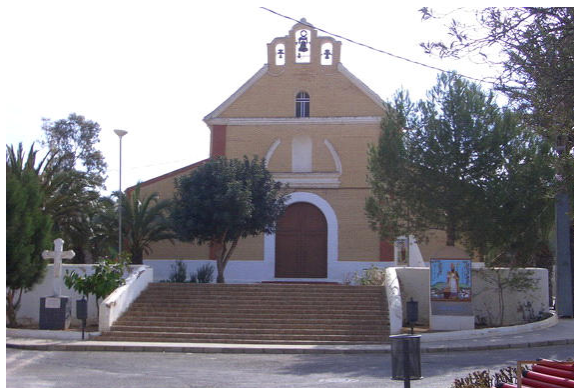
Edificación con nave central y dos alas laterales. Cubiertas a doble vertiente. Crucero y altar mayor con pequeñas cúpulas sin tambor. Capillas laterales comunicadas. Fachada muy modificada, con acceso principal con arco de medio punto y espadaña para tres campanas.

Restaurado

Recubrimiento de ladrillo visto de la fachada principal.

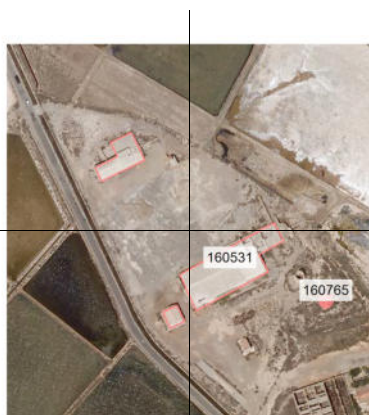
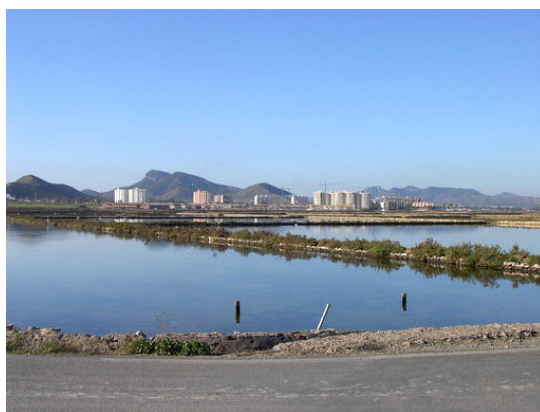
**Complejo Industrial Salinas de Marchamalo**

Áreas de salinas, balsas salineras y conjunto de edificios realizados en mampostería y ladrillo macizo, de uso industrial para la compañía "Salinera Catalana".

Bueno

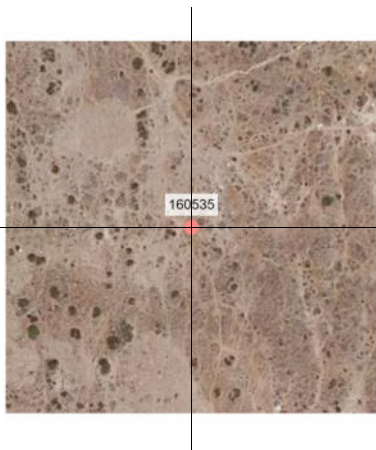
**Fortificación militar de la Guerra Civil. Blocao Casamata 1**

Pequeño puesto para fusileros a los pies del monte Carmolí. Realizado en hormigón armado, con forma cilíndrica y acceso abocinado por su parte posterior y tres troneras mirando a la costa de reducido tamaño (una frontal y dos laterales). La losa de cubierta tiene un acabado final a base de roca volcánica, dispuesta de forma irregular. El interior se encuentra semirrelleno por tierra de arrastre.

Estado de Conservación: Regular

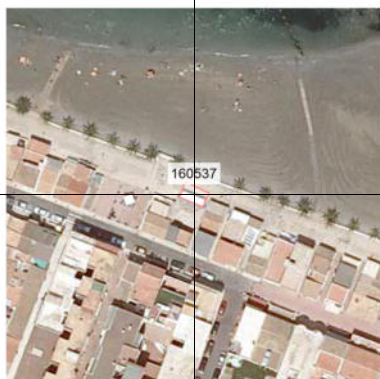
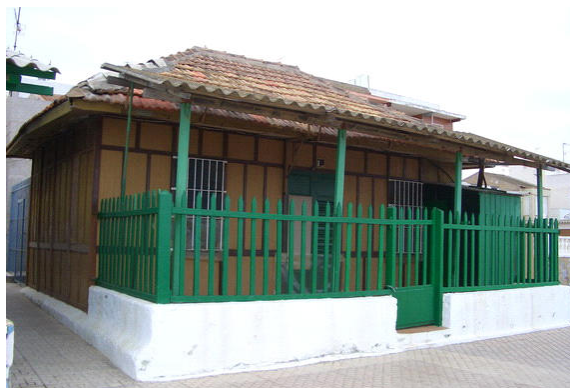
**Casa en Paseo Marítimo, 195**

Barraca de madera de planta baja con cubierta a cuatro vertientes de teja plana situado en primera línea de playa. Dispone de porche delantero cubierto por placas de fibrocemento, limitado por un poyete de obra donde se asienta una valla de madera y los soportes del porche. Así mismo en el porche se encuentra la caseta del aseo. El interior compartimentado por paneles de madera, consta de un distribuidor y habitaciones laterales con la cocina al fondo.

Regular

Placas de fibrocemento ( uralita) de cubrición del porche.

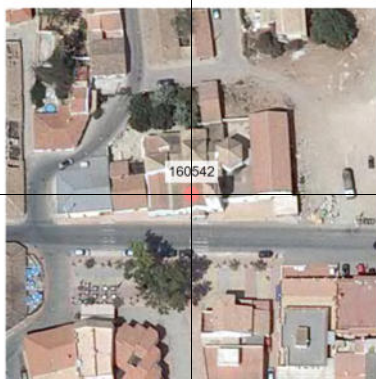
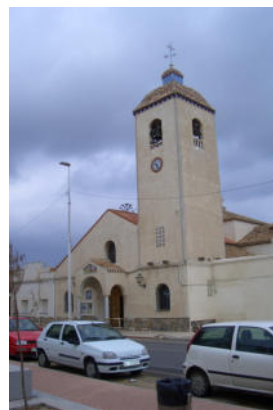
**Parroquia de San Isidro Labrador. Iglesia de los Belones**

Edificación de tres naves cubierta a doble vertiente. Torre campanario de un solo cuerpo adelantada y adosada a la fachada. El acceso principal está cubierto por un pequeño pórtico a doble vertiente de reciente factura. La nave central cubierta por bóveda de cañón está comunicada con las laterales donde se encuentran las capillas. El crucero cubierto por cúpula sin tambor. En el retablo del altar mayor se encuentra el santo titular. Restaurada completamente en 1991.

Restaurado

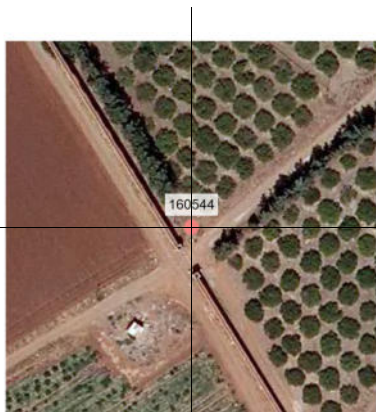
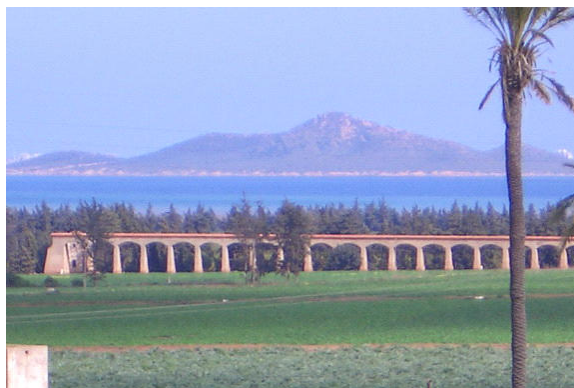
**Acueducto hacia San Ginés de la Jara**

Estructura de 230 m. de longitud, realizada en ladrillo hueco y enlucido exterior de cemento, con grandes arcadas de dorso rebajado que sustentan un canal para agua procedente de un gran embalse circular situado a su cabecera, para su posterior distribución para el riego.

Bueno

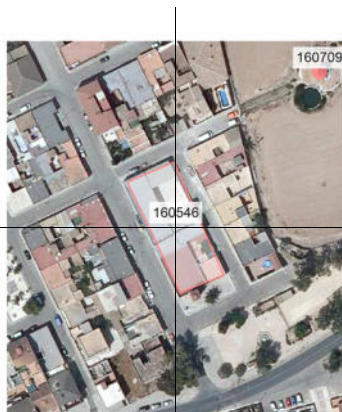
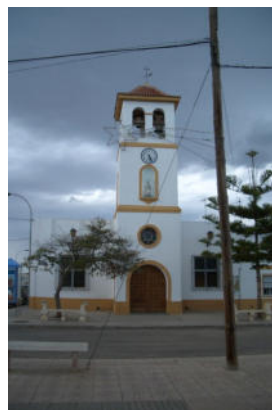
**Iglesia de Santa Ana**

Sencilla edificación de planta rectangular con una sola nave. La fachada consta de un cuerpo central con dos ventanales a los lados. En el eje central se encuentra el acceso principal en arco, coronado por un óculo y la torre-campanario de tres cuerpos con el reloj en el segundo y dobles ventanas en cada uno de los lados en el tercero. En los laterales cuenta con vidrieras de reciente facturación y tras el altar mayor una imagen de la patrona Santa Ana.

Completamente restaurada, tiene modificadas gran parte de sus estructuras originales.

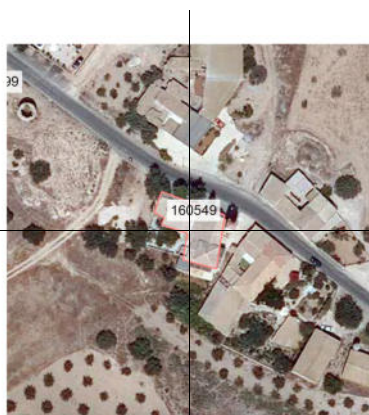
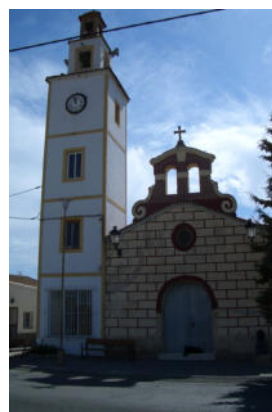
**Iglesia de San Isidro**

Sencilla iglesia de una sola nave y pequeñas capillas laterales. Cubierta con bóveda de cañón, en el crucero bóveda sin tambor. El altar mayor está presidido por una imagen del titular San Isidro. Fachada con acceso en arco coronado por óculo. Adosada al lateral izquierdo se encuentra la torre-campanario de cuatro cuerpos, con ventanas frontales en los tres primeros y reloj en el tercero, coronada por una pequeña linterna.

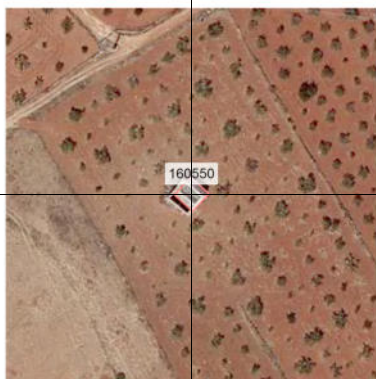
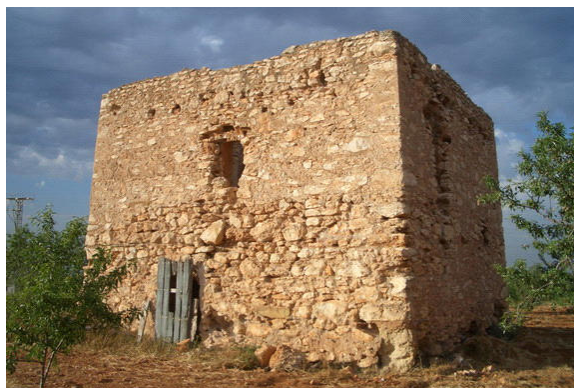
Torre compacta de carácter defensivo realizada en mampostería de piedra calcárea del terreno. Planta casi cuadrada con dos alturas; la inferior cuenta con dos puertas de acceso que comunica con estancias rectangulares interiores, la planta superior muestra troneras centradas en los laterales, conservando un muro de compartimentación en dos ambientes. Se pueden observar los machinales de inserción de las vigas de cubierta.

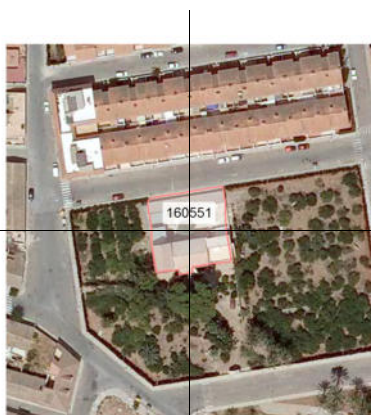
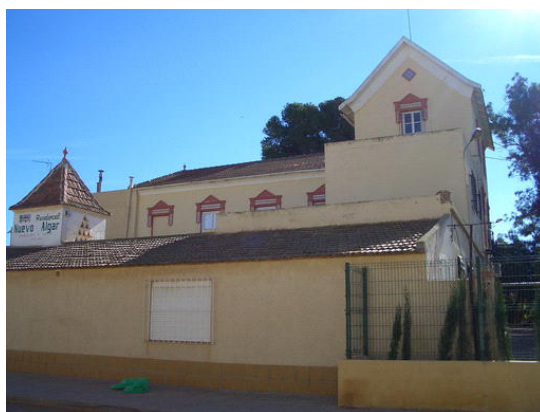
Villa modernista de tipo recreativo con caserón enmarcado en un amplio jardín. Edificación de dos plantas en forma de T, formado por un cuerpo alargado con habitaciones y en un extremo una estructura con una altura más a modo de torre. Cubiertas a doble vertiente con teja plana, en la torre tiene una pendiente más marcada y el alero pronunciado. Fachada recorrida por vanos simétricos. Decorada con paños enfoscados y embocaduras de ventanas realizadas con pequeños frontones triangulares de ladrillo macizo. En el interior destaca por su decoración neomudéjar. En el entorno una pequeña torre-palomar y otras estancias auxiliares.

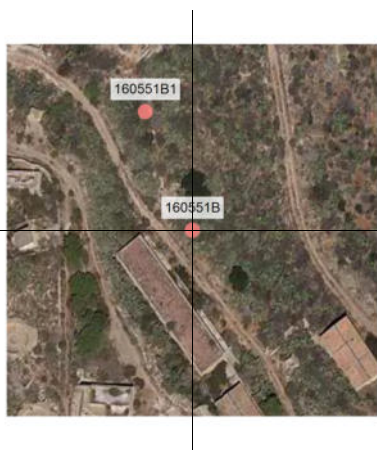
Presenta cuatro barbetas para cuatro cañones de artillería antiaérea, orientadas en dirección este-oeste, que quedaban protegidas por un antemural cubierto. En la retaguardia de la pieza quedan adosados los locales para depósitos de municiones y sus correspondientes montacargas para elevar proyectiles. El conjunto se completa con toda una serie de edificios complementarios, como cuerpos de guardia, garitas, trincheras, pozos de tirador, nichos de ametralladora, residencias de oficiales, suboficiales y tropa, cocina, comedores, aljibes, etc...

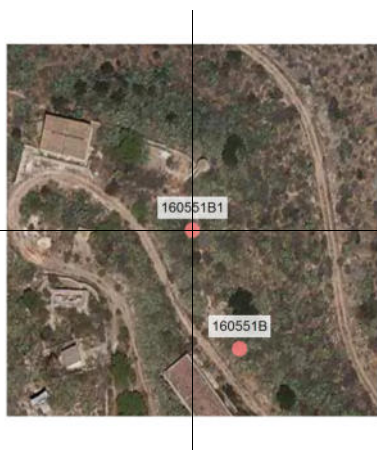
Grandes aljibes rectangulares de cemento bajo la batería.

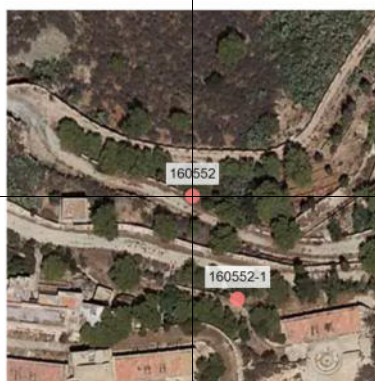
Las piezas estaban artilladas sobre sus cuatro correspondientes barbetas, situadas sobre la cresta de una elevación del terreno alargada que seguía una dirección sensiblemente paralela a la costa, ocupando en total un frente de unos cien metros.

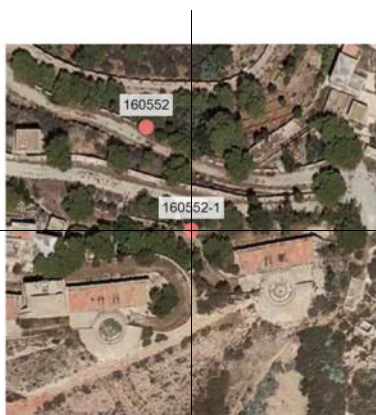
Descripción: Grandes aljibes rectangulares bajo la batería

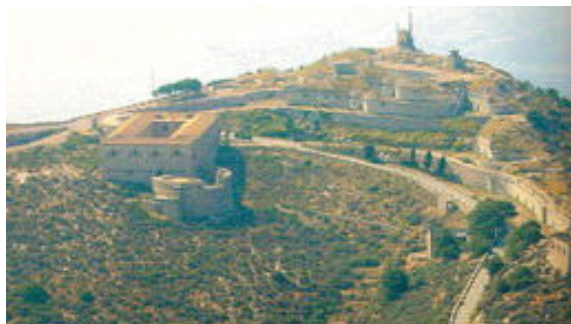
Las tres baterías artilladas para asentar las piezas en barbetas. componen una serie de asentamientos aterrazados de forma escalonada en la montaña, donde se van intercalando las construcciones auxiliares para servicio de las piezas.

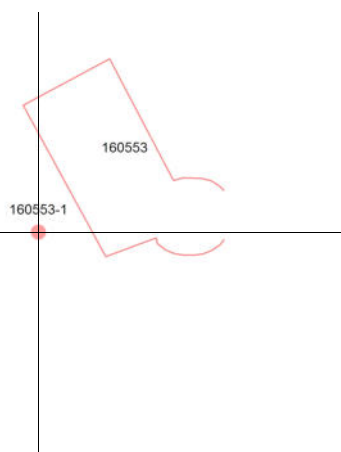
| Descripción | Grandes aljibes rectangulares bajo la batería. |

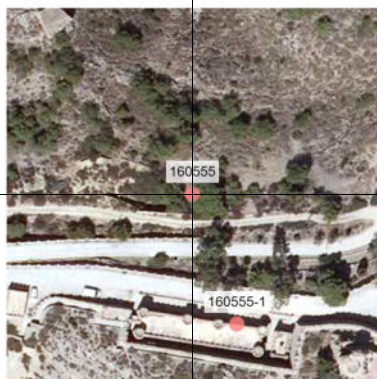
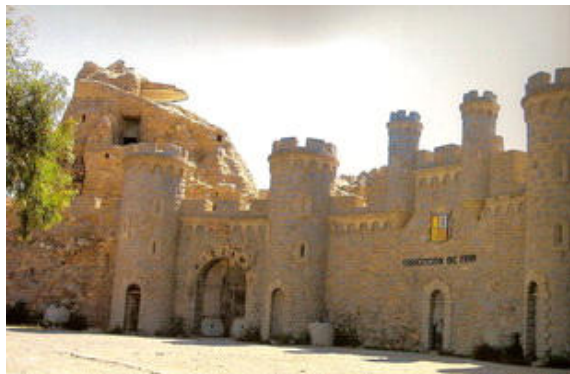
En la Bateria hay cinco tipos de construcciones: 1.- Pórtico de entrada a los fosos de las piezas, de estilo historicista, a imitación de castillo medieval con cubos almenados enmascarando los accesos con arcos de medio punto. 2.- Túneles y estancias que forman dichos fosos para cada pieza con muros y bóvedas de hormigón armado recubierto con tierra compactada. 3.- Talleres generales de la batería con fachadas que imitan al neoclásico. 4.- Puestos de mando, telemétrico y de observación, estos elementos suelen estar semienterrados, y las partes emergentes tienden a confundirse con el paisaje. 5.- Edificios sueltos para alojamiento, vida y servicios del personal militar, son de estilo funcional y ecléctico, salvo el pabellón de mando y de oficiales que también están mimetizados con el paisaje.

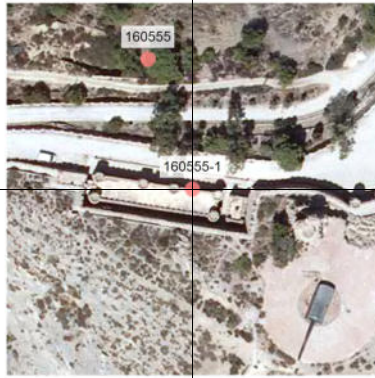
Grandes aljibes rectangulares bajo la batería

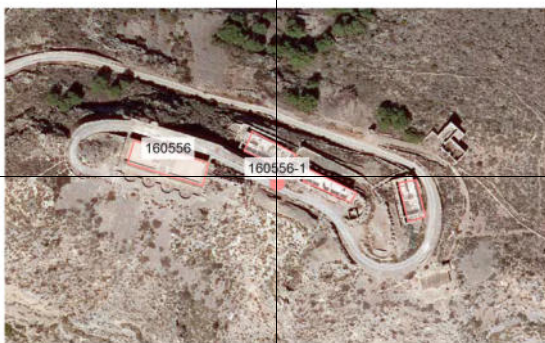
Batería construida para montar cuatro cañones Vickers. Las piezas artilladas sobre sus cuatro correspondientes barbetas quedan protegidas por un antemural recubierto. En la retaguardia de la pieza quedan adosados los locales para depósitos de municiones y sus correspondientes montacargas, cuyos muros de fachada están decorados con paramentos que imitan el estilo arquitectónico neoclásico.

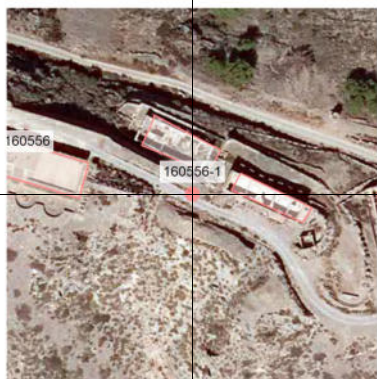
Grandes aljibes rectangulares realizados en mampostería en el interior de la Batería

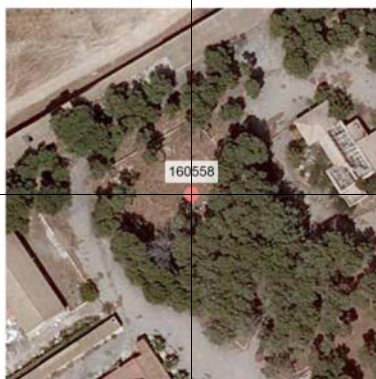
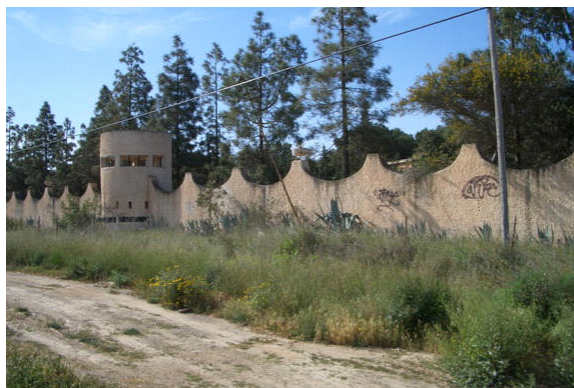
Edificación de planta rectangular, realizada en ladrillo macizo con pequeñas troneras de aireación.

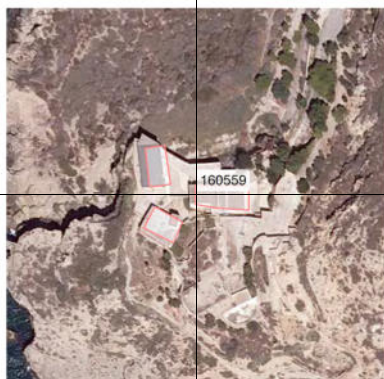
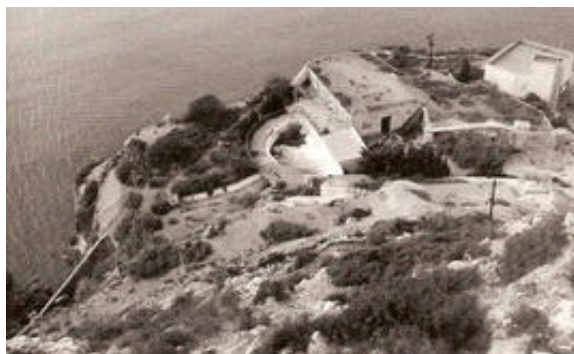
Constaba originalmente de dos explanadas a barbata para piezas de 30,5 y otras de calibre medio y tiro rápido en los flancos, siendo posteriormente transformada con el nuevo despliegue costero de finales del siglo XIX, montándose nuevos cañones que fueron desmontados después de la Guerra Civil.

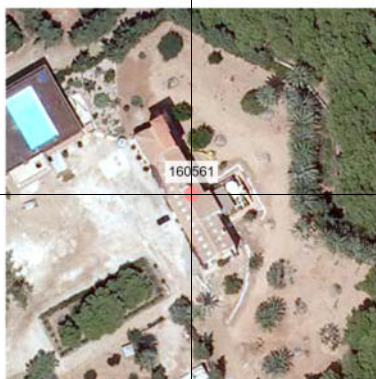
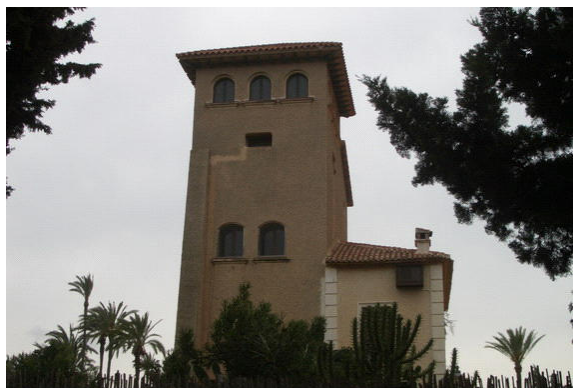
Torre de planta rectangular con sus vértices orientados a los puntos cardinales, el alzado muestra una ligera inclinación hacia el interior adoptando forma trapezoidal, con dos contrafuertes inclinados adosados en el ángulo septentrional del edificio. Está compuesta por cuatro cuerpos con una altura total de 13 m. Cubierta a cuatro vertientes y amplio alero. Cuenta con parejas de ventanas en las caras NE y NW, el último cuerpo es el más abierto con tres pequeños vanos en cada uno de sus flancos. Estructura muy modificada.

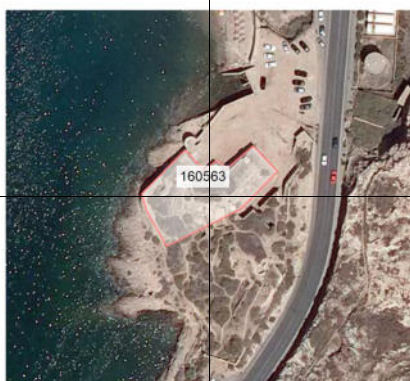
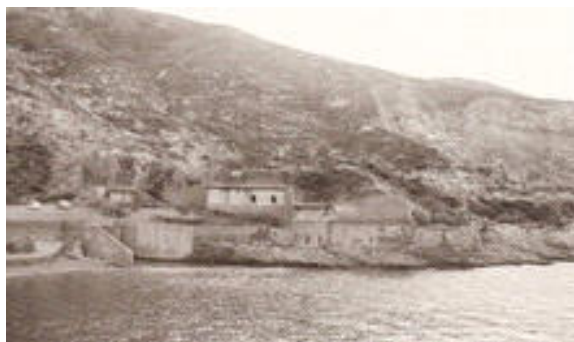
Se compone de cuatro casamatas realizadas en hormigón a prueba de bomba, correspondientes a cuatro cañones. Tes casamatas tienen asentamientos. Es una construcción semisubterránea, con bóvedas a prueba, cara al mar, cubiertas pro taludes de tierra.

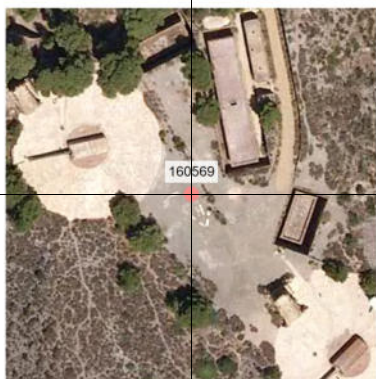
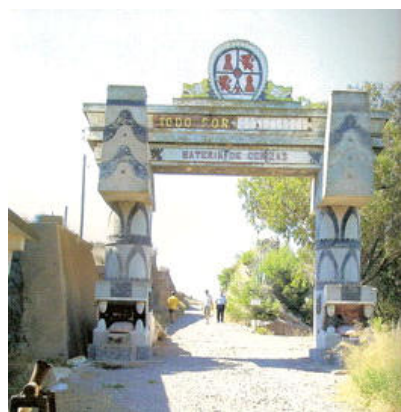
La Bateria presenta diversos tipos de construcciones para dos cañones Vickers de 38,1 cm. De calibre, como son el pórtico de entrada a los fosos de las piezas, los túneles y estancias que forman dichos fosos, los talleres generales de la batería, los puestos de mando telemétrico y de observación, y los edificios sueltos para alojamiento y servicios del personal. Destaca en la entrada principal una monumental portada fundida en hormigón inspirada en el estilo Maya-tolteca. Existe una salida subterránea para emergencias que sale al exterior por el monte.

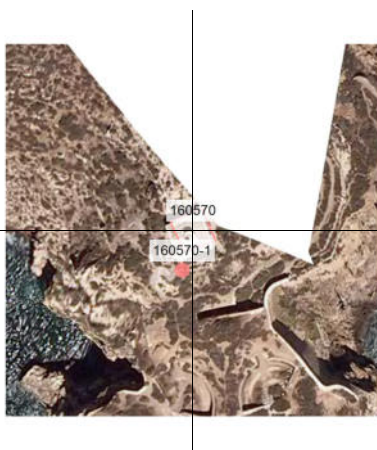
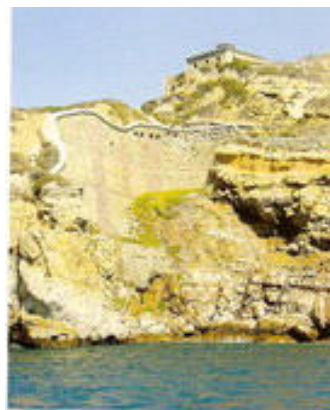
Es una fortificación, en su mayor parte subterránea, con el resto de las obras semienterradas, de gran espectacularidad, especialmente el muro de contención construido en el aire. La primera construcción, desaparecida, data del año 168, era una simple batería levantada con fajina y tierra que sería reformada con la construcción de otra fortificación, ya permanente, en torno a 1740, bajo el diseño y dirección de obras del ingeniero militar Estéban de Panón. Finalmente en 1895, ya muy reformada, se artilla con dos barbetas para dos piezas de 26/35 Krupp, con viseras por la gola.

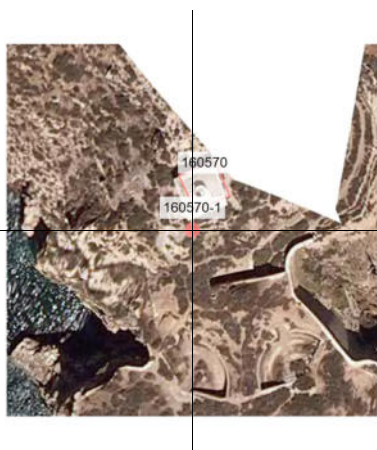
**Aljibes de la batería de la Punta de la Podadera**

Grandes aljibes de planta rectangular realizados en mampostería

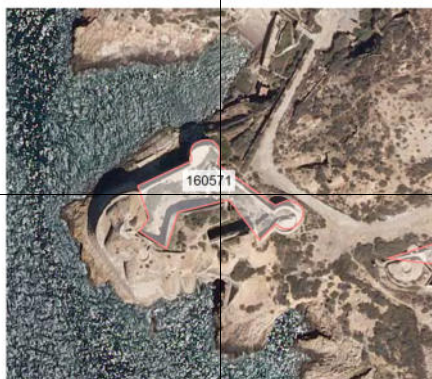
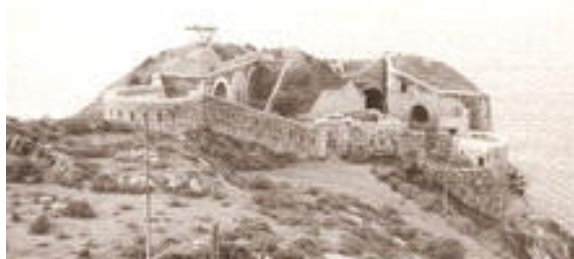
**Batería de Santa Ana Acasamatada**

La batería realizada en mampostería presenta un recinto cerrado, con seis casamatas a diversas cotas. Por retaguardia y costados está cerrada por un muro jalonado de aspilleras, con traza del sistema poligonal, con dos tambores o torres cilíndricas también con sus correspondientes aspilleras, desde las que se flanquean todo sus muros. En el patio o explanda que se localiza en la retaguardia de las casamatas hay una serie de edificios de planta rectangular para dar servicio a la dotación de la batería. La puerta de acceso imita al estilo clásico con bloques almohadillados en dinteles y rematada por friso triangular.

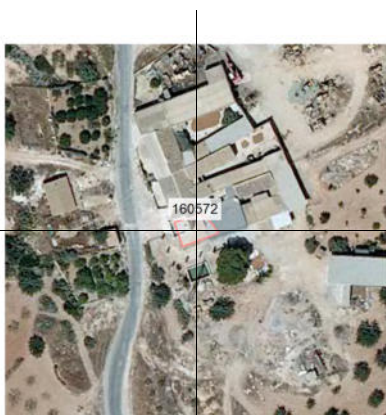
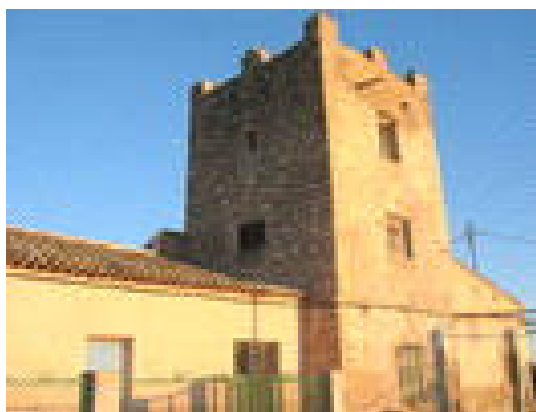
**Torre Rubia**

Torre de planta cuadrada con 9,5 m. de altura, realizada en mampostería vista de piedra caliza local con muros de 1 m. de ancho. El alzado se inclina ligeramente hacia el interior adoptando una estructura trapezoidal. Cuenta con tres cuerpos en los que se abren ventanas de diferentes proporciones. La cubierta se remata con tres almenas equidistantes en cada flanco, dos de ellas esquinadas. El acceso se realiza a través de una vivienda adosada.

Construcciones rurales de planta baja adosadas a ambos laterales. Cableado.

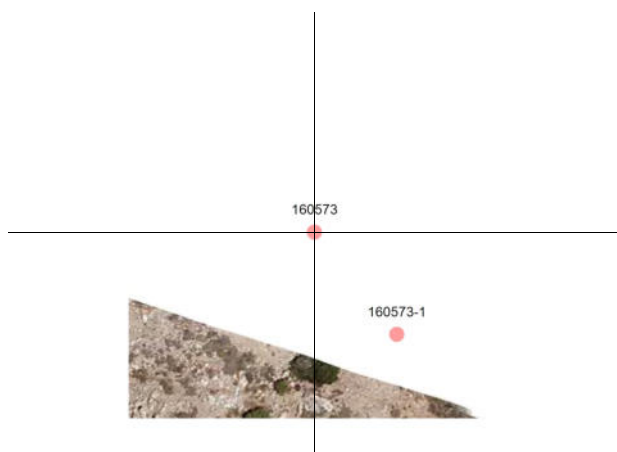
Conjunto de edificaciones varias entre las que destaca la batería con cuatro barbetas para cuatro piezas de 15,24 y sus correspondientes repuestos y depósitos de municiones semienterrados. Las fachadas de los repuestos semienterrados son de estilo modernista de inspiración en el arte egipcio. También consta de cuerpos de guardia, garitas, tricheras, nidos de ametralladora, asentamientos para ortero, residencia de oficiales y suboficiales, viviendas, oficinas, dormitorios para la tropa, cocina y comedora, aljibes, conducciones, instalaciones deportivas, etc...

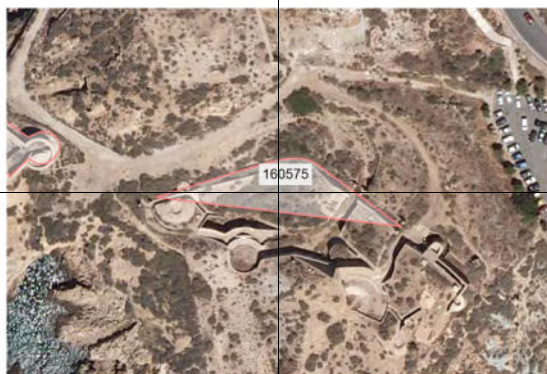
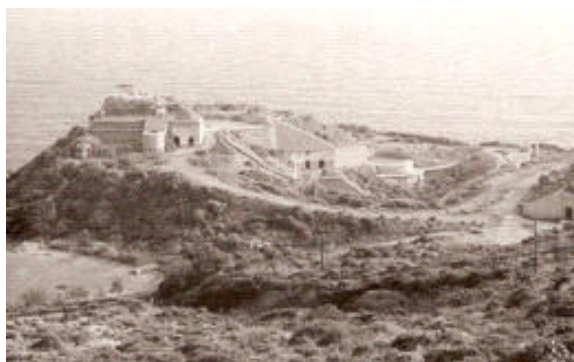
**Batería de Santa Ana Complementaria**

Batería de dos barbetas preparadas para dos piezas Krupp de 350 m/m, cerrando la gola muros con apariencias de fuerte fusilero. Las galerías y los túneles están cubiertos con bóvedas a prueba. Los dos asentamientos de sus dos cañones se disponen a barbeta, mientras que el resto de instalaciones, túneles y galerías están cubiertos con bóvedas a prueba, en la mayoría de los casos cubiertas de tierra.

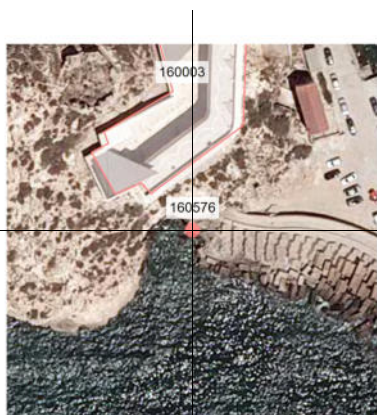
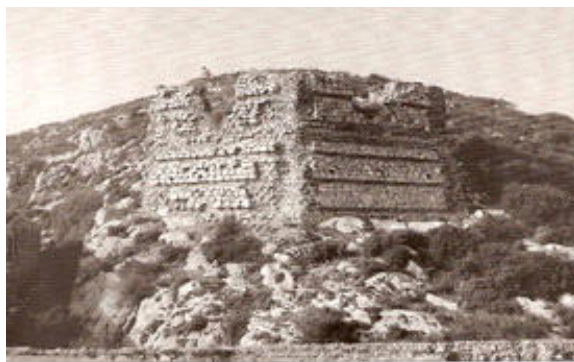
Antigua torre hexagonal de la que sólo quedan restos de una planta construida a base de hiladas de ladrillo y mampostería, los ángulos están reforzados por obra de ladrillo macizo. uesto.

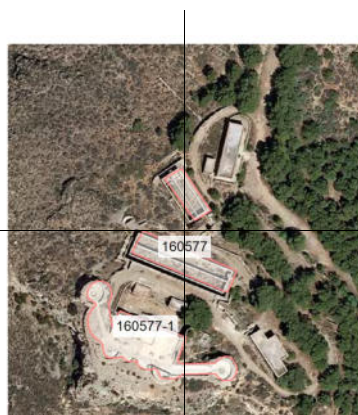
Batería de cuatro barbetas alineadas en recta sobre sus correspondientes depósitos de municiones, semienterrados, a los que se accede por su fachada posterior, en la retaguardia de la pieza quedan adosados los locales para depósitos de municiones y sus correspondientes montacargas. El techo de estos locales es un forjado de vigas de hierro que están apoyadas en el talud y el muro de fachada que cierra los depósitos está decorado con unos paramentos de estilo modernista. También existen otras dependencias auxiliares destinadas a la dotación, ocupando una superficie total de 19.575 metros cuadrados.

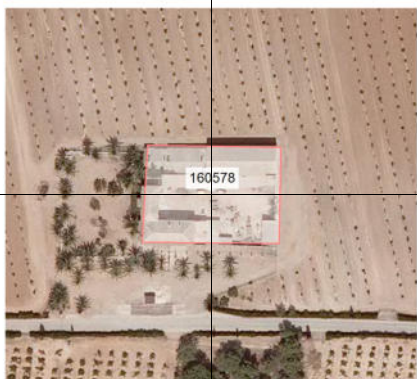
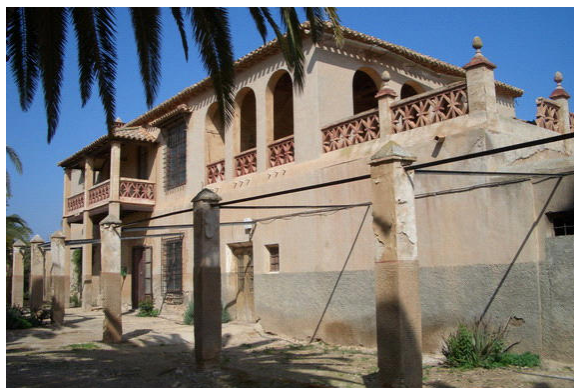
Finca rústica de dos plantas cubierta a cuatro vertientes. En la parte delantera un balcón cubierto soporta el porche cuadrado que enmarca el acceso principal. La primera planta cuenta con una amplia terraza en parte cubierta con arcos laterales. Es de destacar en su interior una antigua bodega con todos sus elementos que conserva en su interior.

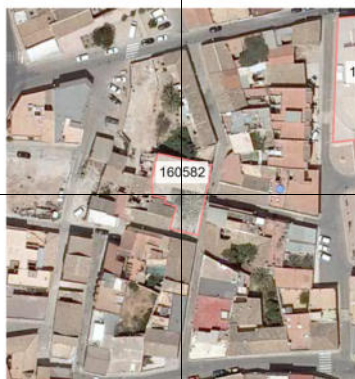
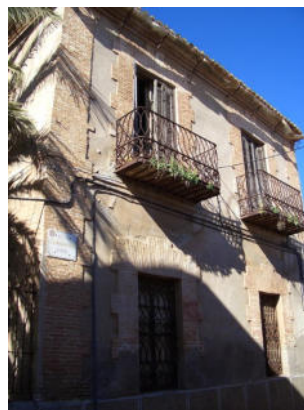
Hotelito en esquina con jardín delantero rodeado por un vallado con rejerías. Edificación de planta rectangular con dos plantas, balcones exentos en la planta superior y ventanas con puerta central en la inferior. Fachada decorada con paños enfoscados y embocaduras geométricas en los vanos realizada con ladrillos macizos, que también refuerzan los ángulos del edificio. La cubierta tiene una chimenea cilíndrica realizada en ladrillo macizo y rodeada en su tramo superior por una barandilla de hierro. Carpintería y rejería originales.

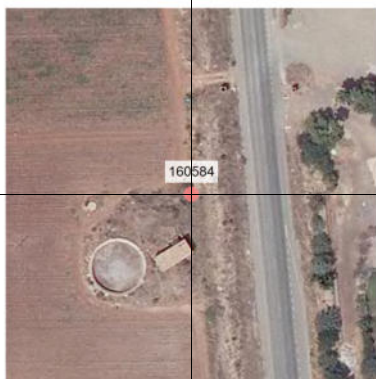
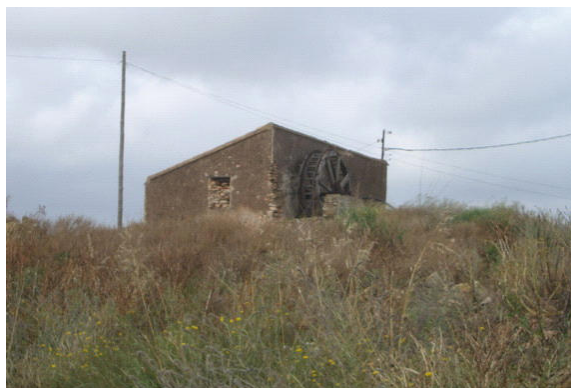
Gran rueda circular de madera, tambor, con cangilones cerámicos que gira dentro de un pozo de agua de forma rectangular, para la extracción de agua. El eje de sustentación es perpendicular al pozo y se encuentra adosado a una caseta de mampostería de planta cuadrada y cubierta a un vertiente.

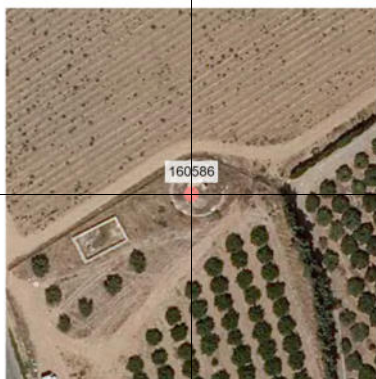
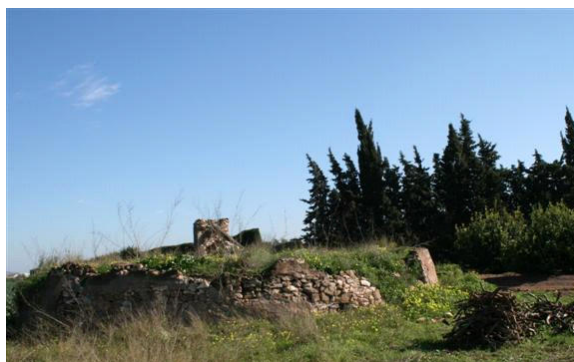
Noria de sangre (noria con uso de animales para moverlas) su función era la de extraer agua del subsuelo. Realizada en madera sobre muretes de piedra, y construida junto a una balsa o presa, que tiene como misión retener el agua y encauzarla hacia uno de sus lados donde se encuentra el canal en el que se sitúa la noria que, al dar paso al agua acumulada, proporciona la fuerza necesaria para poner en funcionamiento el mecanismo.

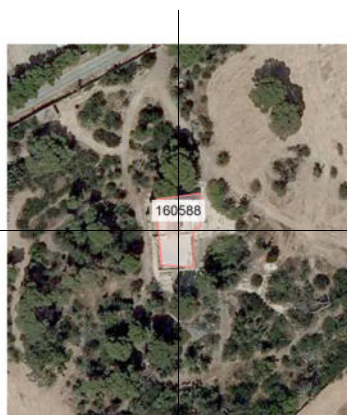
Villa de planta cuadrada con dos plantas y semisótano, con un segundo bloque anexo de una sola planta y semisótano. La fachada principal consta de un pórtico con arcos rebajados y de medio punto que descansan sobre columnas toscas, sobre el pórtico hay una amplia galería con cierres de madera.

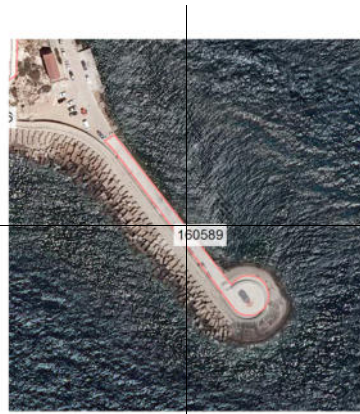
| Descripción | Construcción turriforme, de sección cilíndrica, construida sobre un ensanchamiento circular que presenta el dique en su extremo E. |

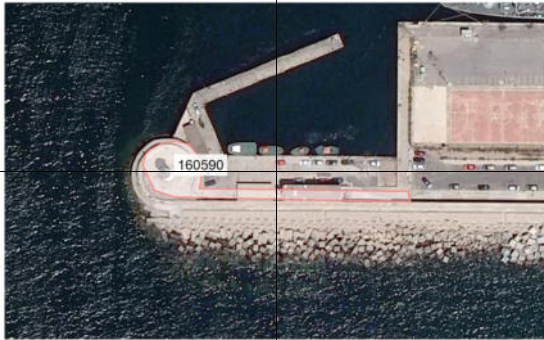
Construcción turriforme, de sección cilíndrica, construida sobre un ensanchamiento circular que presenta el dique en su extremo W, asentada sobre la Losa o escarpe rosco situado en la bocana del puerto.

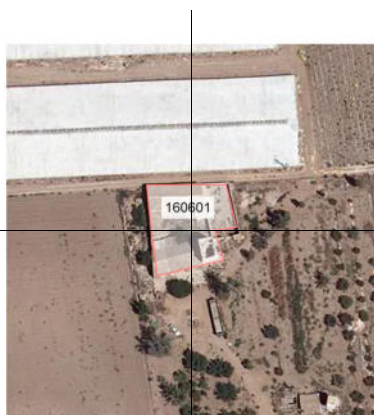
Torre semiderruida de planta rectangular y 15 m. de altura, realizada en mampostería vista de piedra caliza local con anchos muros. El alzado se inclina ligeramente hacia el interior adoptando una estructura trapezoidal. Cuenta con dos cuerpos en los que se abren pequeños vanos, el acceso adintelado está situado en el lado meridional. La cubierta se remata con un sencillo almenado superior.

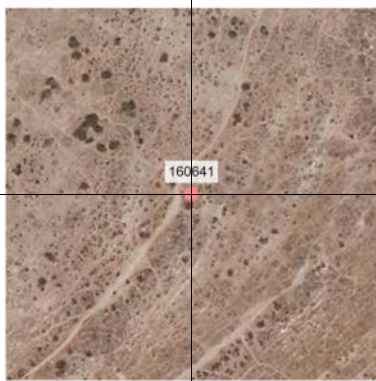
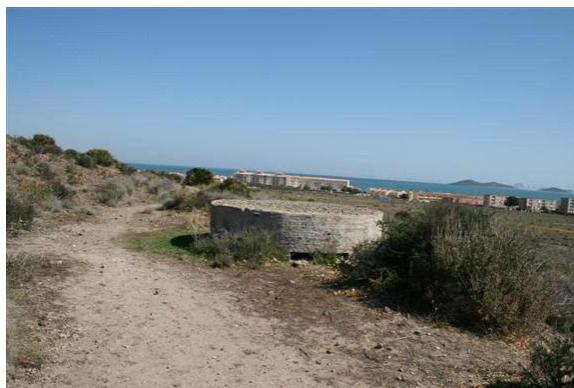
Pequeño puesto para fusileros a los pies del monte Carmolí. Realizado en hormigón armado, con forma cilíndrica y acceso abocinado por su parte posterior y tres troneras mirando a la costa de reducido tamaño (una frontal y dos laterales). La losa de cubierta tiene un acabado final a base de roca volcánica, dispuesta de forma irregular. El interior se encuentra semirrelleno por tierra de arrastre.

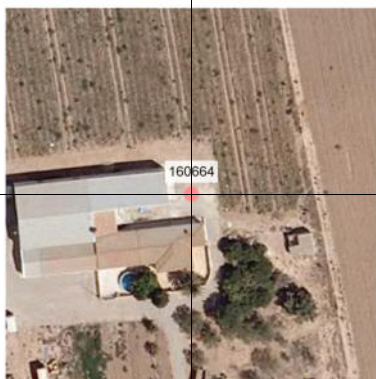
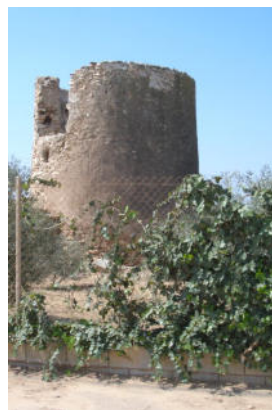
Torre sobre un pequeño basamento, sin maquinaria ni cubrición.

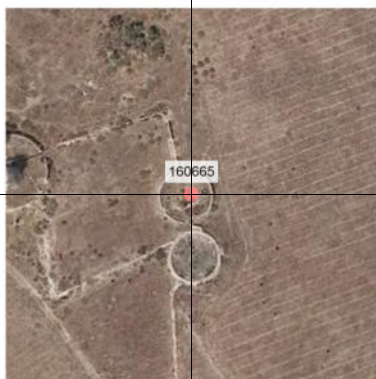
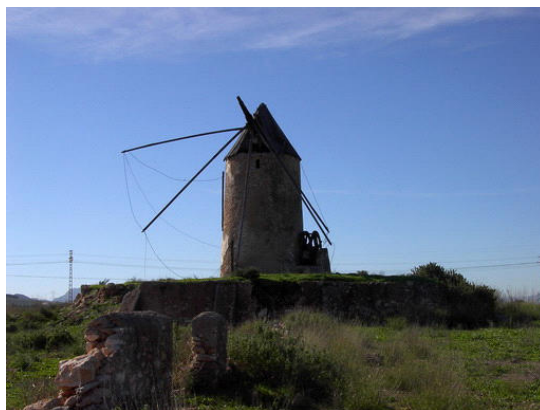
Torre con pozo sobre plataforma circular. Cuenta con dos balsas: una poligonal adosada a la plataforma y otra circular. Conserva chapitel, eje del botalón, cinco brazos con cordelajes, así como restos de maquinaria interior. Conserva noria adosada.

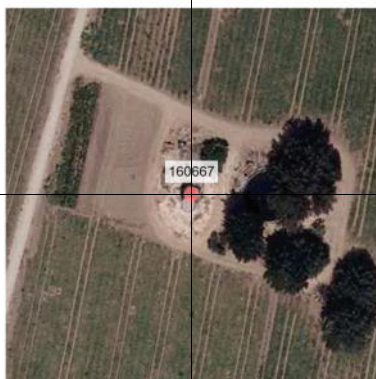
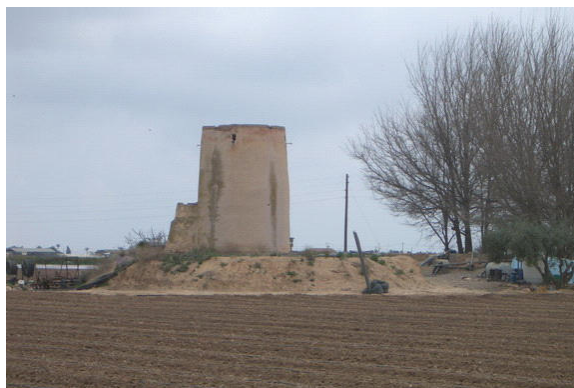
Torre sobre plataforma con pozo y balsa circular. Conserva parte de la maquinaria como la rueda del infierno y el tambor. La piedra de rabote se encuentra tirada en el suelo.

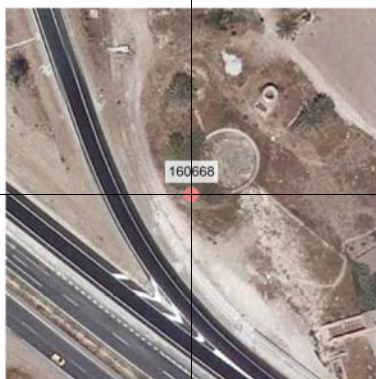
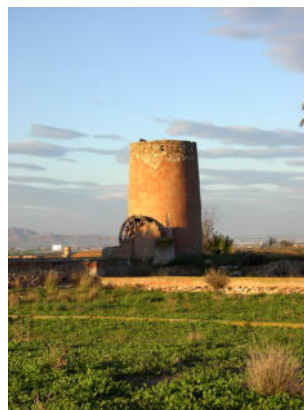
Torre enlucida a la almagra con pozo sobre plataforma circular y balsa circular. Noria adosada. Conserva algunos elementos de maquinaria interior. Torre pintada de rojo. El pozo a una profundidad de 15 metros.

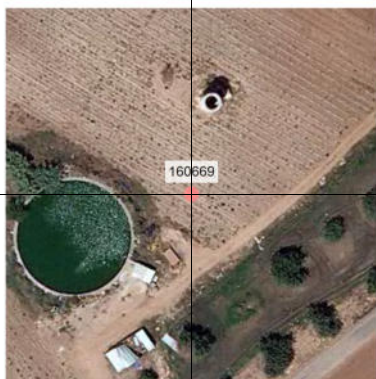
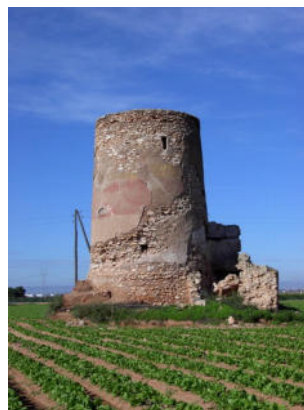
Torre con restos de enlucido a la almagra sobre plataforma circular. Gran balsa circular y acueducto. Se restauró la balsa. La plataforma de elevación de la torre y el acueducto están destruidos. Se conserva al pintura original en el exterior de la torre, pintada con una disposición en cuatro bandas, que de arriba abajo, tienen los siguiente colores: rojo, naranja, rojo y blanco. No se conserva maquinaria. Abandonado.

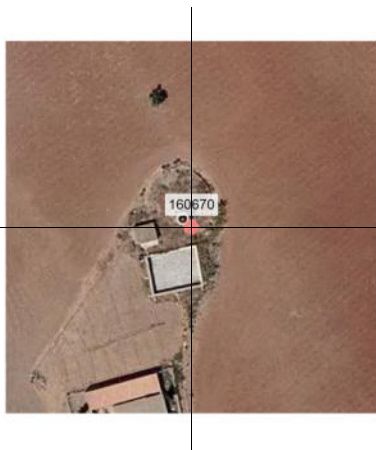
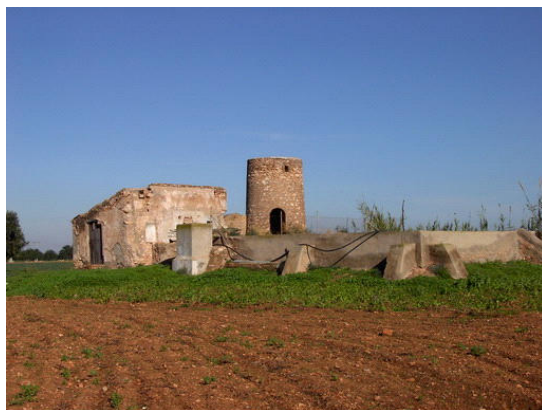
Torre de reducido tamaño con pozo, sobre plataforma de elevación circular. Balsa cuadrada con contrafuertes, restaurada y en uso. No conserva maquinaria interior. El pozo tiene una profundidad de 20 metros.

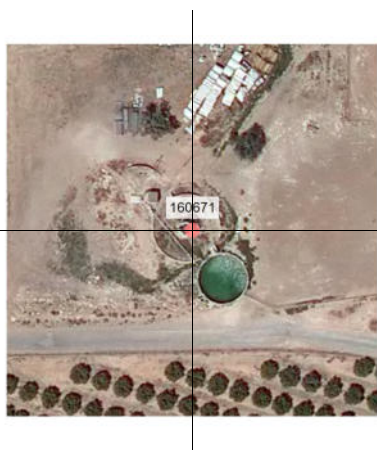
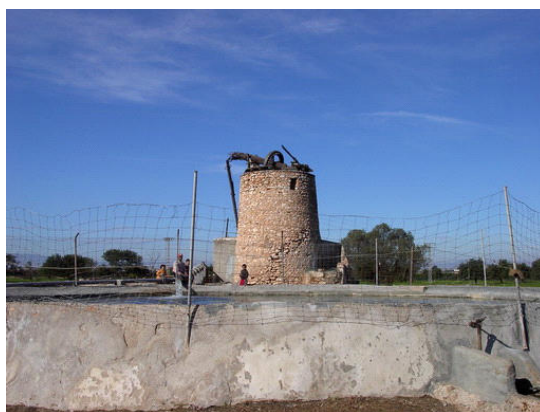
Casa Lo Herrero

Torre con pozo, sobre plataforma circular. Balsa circular todavía en uso. Aunque el botalón está partido y no conserva el chapitel, mantiene maquinaria en su interior. El pozo tiene una profundidad de 20 metros.

Estado de Conservación: Pésimo
