## Ficha del catálogo de edificios y elementos protegidos

**Fuerte de Navidad**

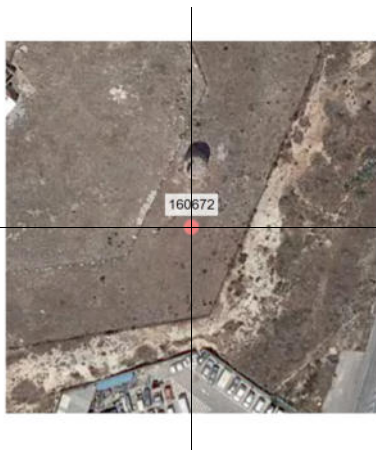
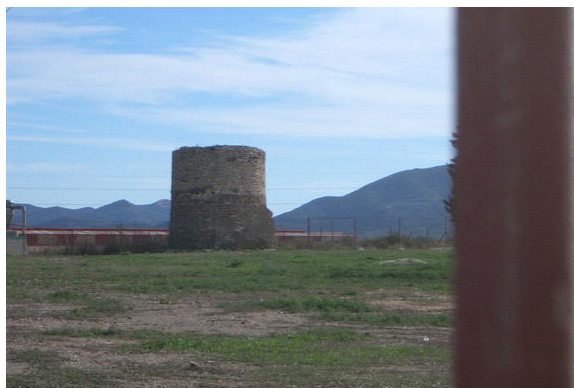
**Nº Inventario: 009; Molino de harina**

Torre sin plataforma de elevación, ni maquinaria.

Regular

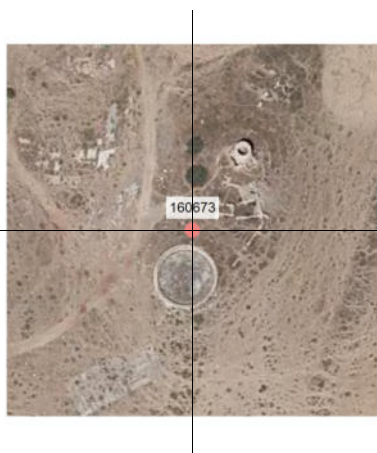
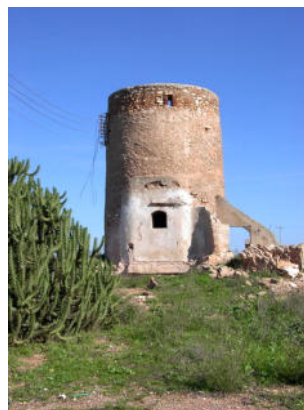
Los Canos

Torre sobre plataforma de elevación circular y balsa circular. No conserva maquinaria interior.

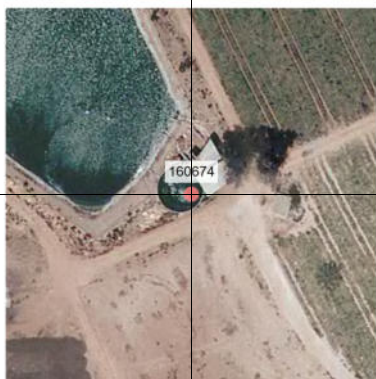
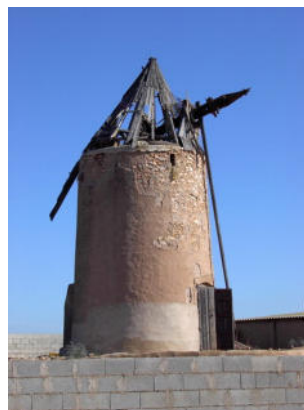
Torre con pozo, sobre plataforma circular y balsa circular restaurada. Conserva chapitel muy deteriorado, eje del botalón, un brazo, el extremo superior de la guía y tambor. Mantiene toda la maquinaria interior. El pozo seco tiene una profundidad de 15 metros. Fue abandonado en el año 1951.

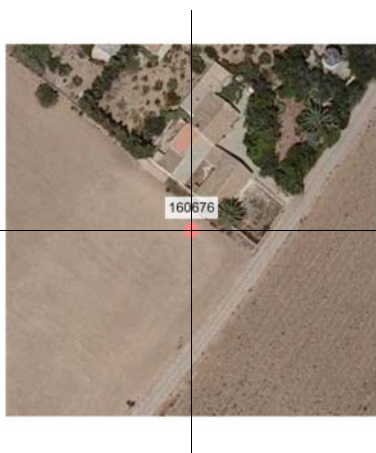
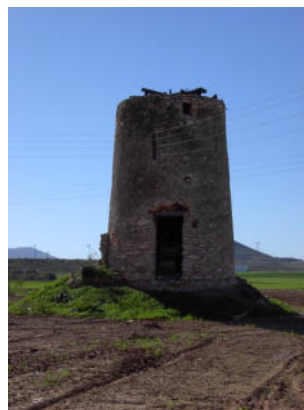
La Petra

Torre con pozo sobre plataforma circular. Conserva algunas piezas de maquinaria interior.

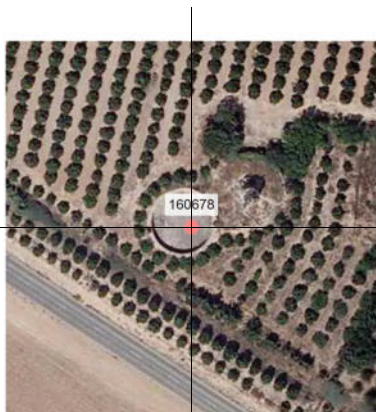
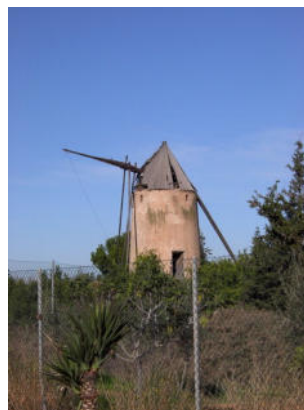
Torre con pozo sobre plataforma circular. Conserva chapitel algo deteriorado, botolón con tres brazos, así como gran parte de la maquinaria; guía, fraíle, piedra fuellega, rueda del aire, telar, arbolete, linterna.  
El pozo tiene una profundidad de 25 m.

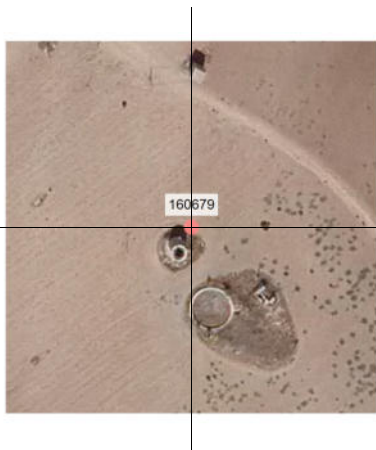
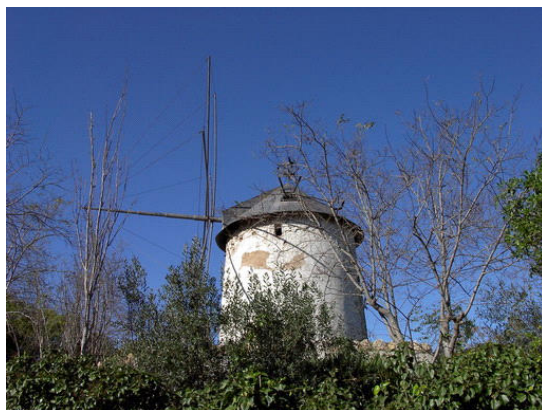
Torre con pozo, sobre plataforma circular. No conserva elementos originales. El conjunto molino-balsa, ha sido profundamente modificado como ornamentación del jardín. El nivel freático se halla a una profundidad de 25 metros. Abandonado.

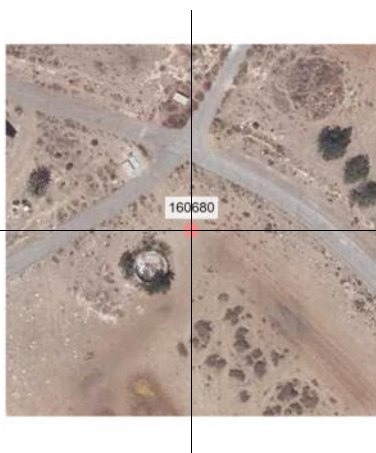
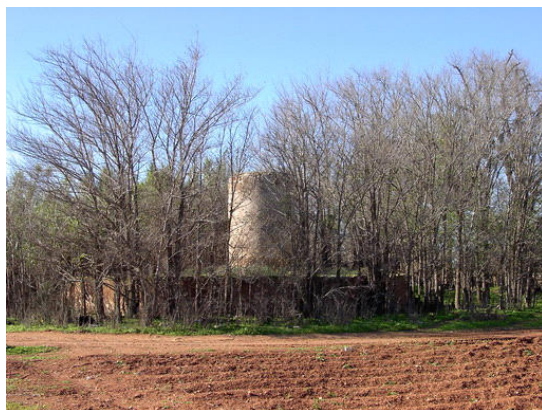
Los Rosiques

Torre de reducido tamaño con pozo, sobre plataforma de elevación circular. Balsa circular. No conserva maquinaria interior.

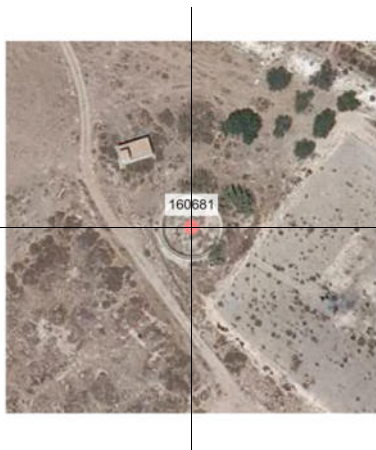
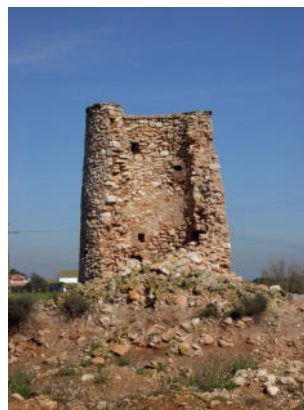
Torre semiderruida de reducido diámetro, sobre basamento de elevación muy deteriorado. Dos balsas una cuadrada y otra circular. No conserva maquinaria interior.

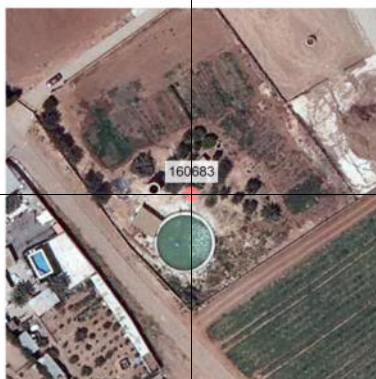
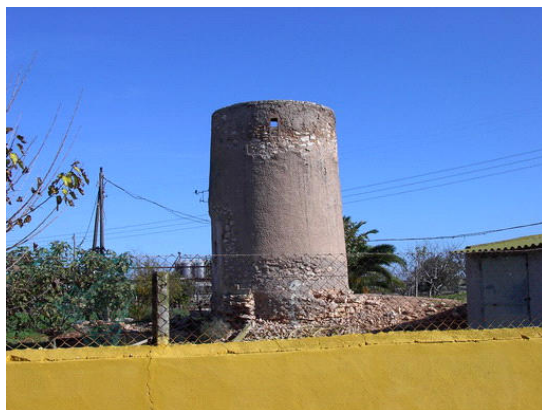
Torre sobre basamento muy deteriorado. Balsa circular restaurada todavía en uso. No conserva maquinaria interior.

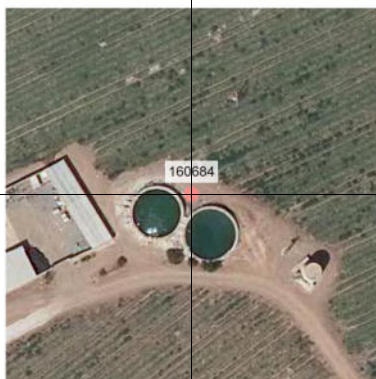
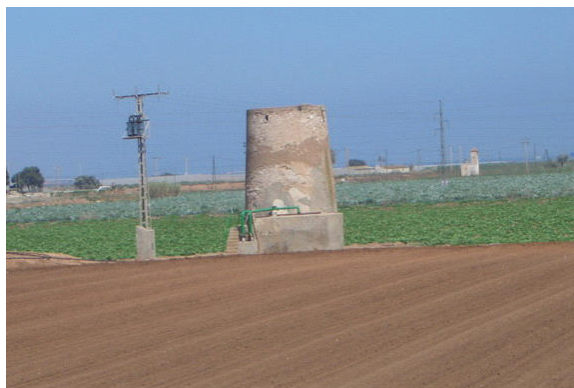
Los Macocas

Torre con pozo en su interior, sobre plataforma circular casi desaparecida, no conserva nada de maquinaria. Todavía se extrae agua del pozo.

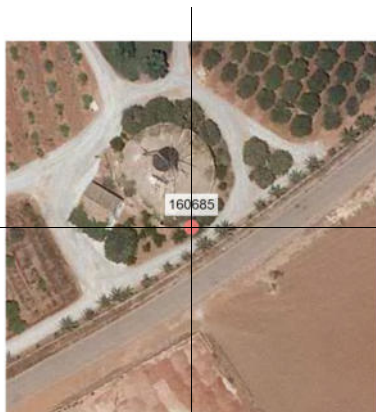
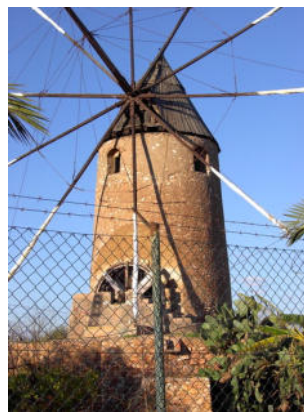
Lo Luengo. El Algar

Torre con pozo sobre plataforma circular y balsa circular. Conserva chapitel, botalón, 10 brazos, guía, noria y maquinaria completa. Mantiene los elementos originales en perfecto uso, actualmente tiene una actividad semanal.

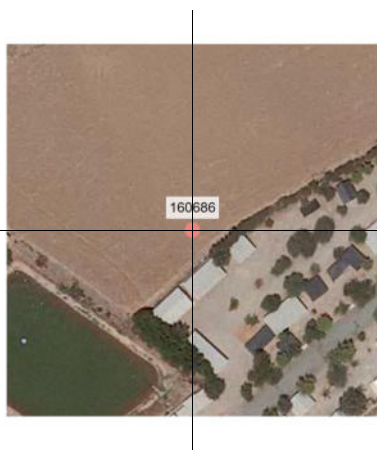
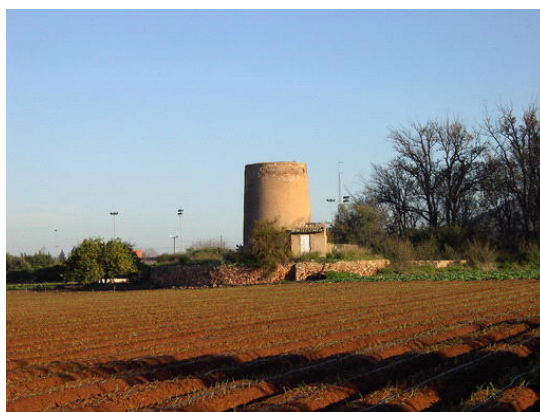
Torre del Molino. El Algar

Torre con pozo, sobre plataforma de elevación circular y balsa trapezoidal. No conserva maquinaria interior.  
Todavía se extrae agua del pozo que tiene el nivel freático a 10 m. de profundidad.

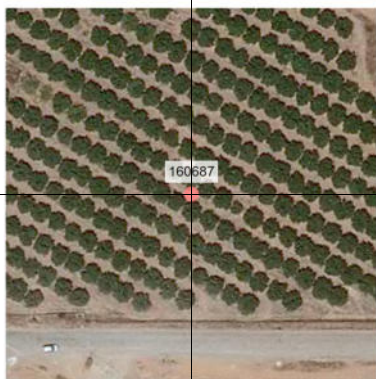
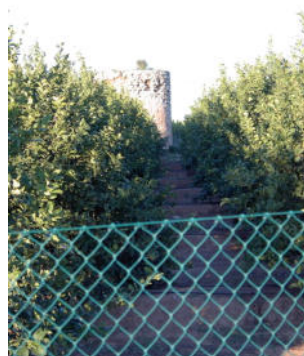
Los Conesas. El Algar

Torre carente de plataforma. No conserva maquinaria interior.

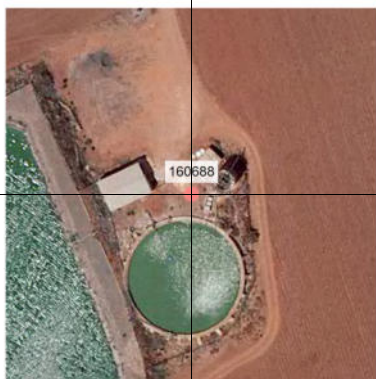
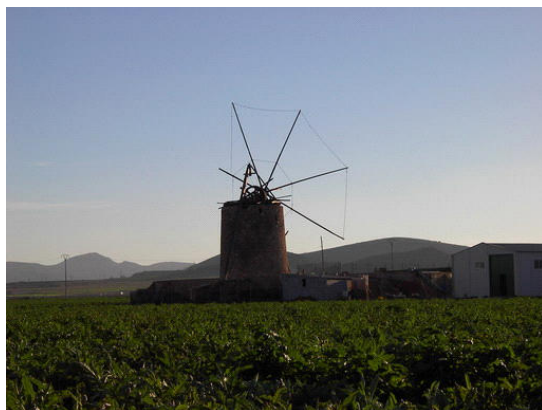
Torre con pozo sobre plataforma de elevación y balsa circular restaurada. Conserva parte de la estructura del chapitel muy deteriorada, el botalón con 8 brazos, algunos cordelajes y parte de la maquinaria interior.

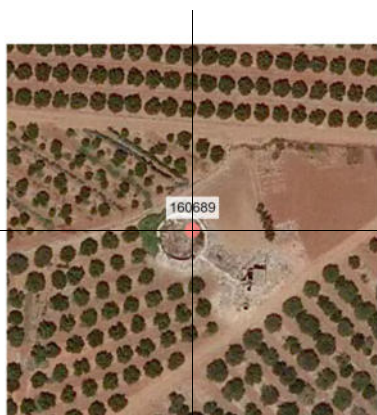
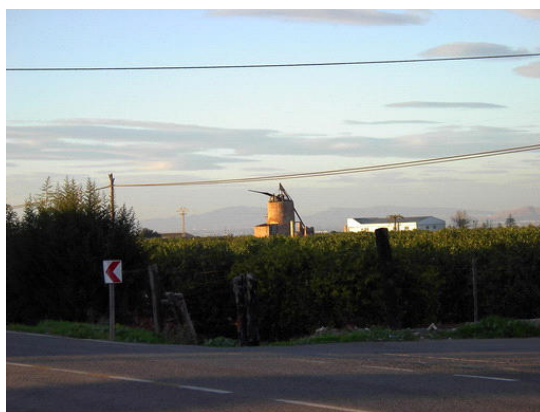
Torre con pozo sobre plataforma circular. Conserva la estructura del chapitel muy deteriorada, el botalón y gran parte de la maquinaria interior. Todavía se extrae agua del pozo con motor eléctrico.

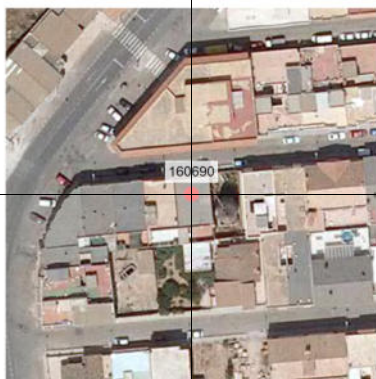
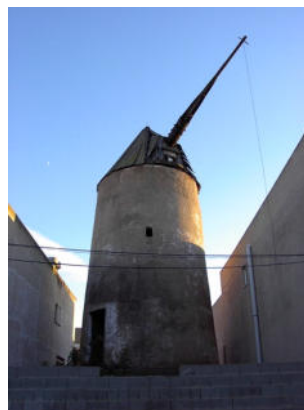
El Algar

Torre de perfil cónico con pozo sobre plataforma circular recortada. Conserva el chapitel, el botalón y parte de la maquinaria interior.

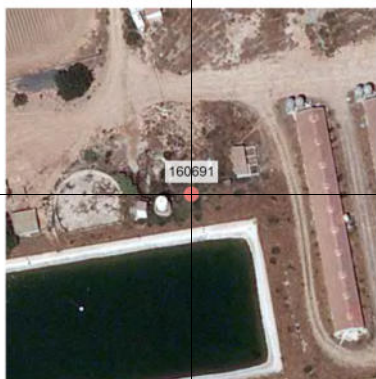
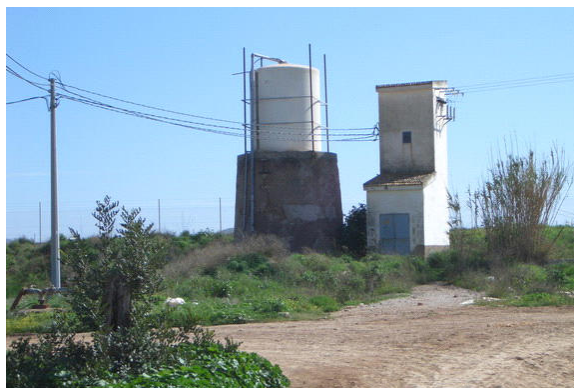
La Palmera

Torre sobre plataforma circular, no conserva nada de maquinaria.

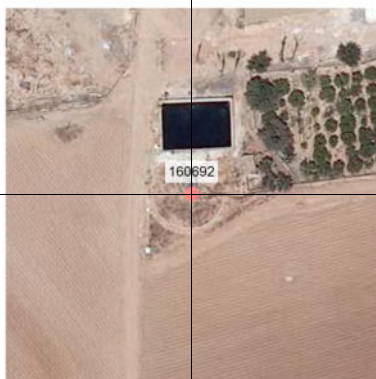
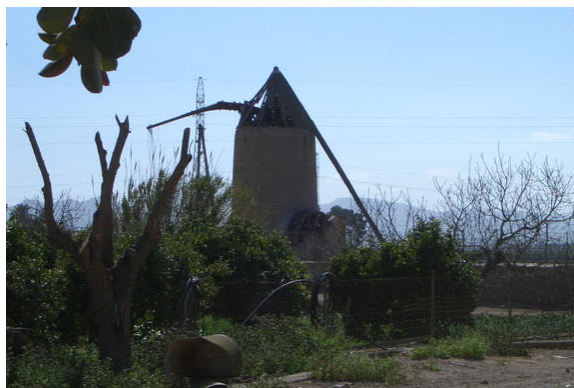
Torre con pozo, sobre plataforma circular y balsa cuadrada. Conserva el chapitel aunque deteriorado, así como el botalón, la guía, el fraile, la piedra fuellega y el tambor de la noria.

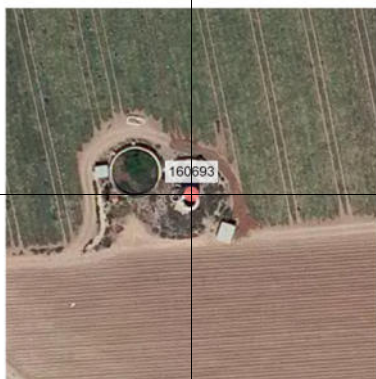
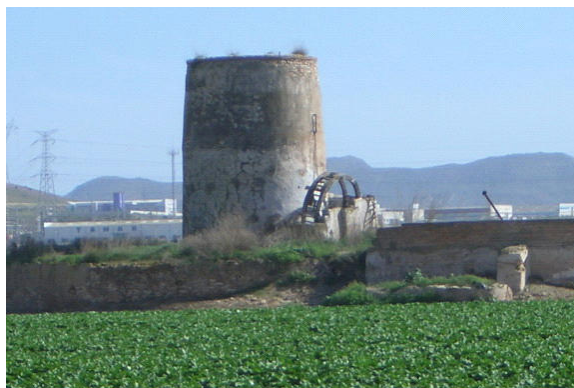
Al sur de Los Zubillagas

Torre con pozo, sobre plataforma circular y balsa circular. Conserva el tambor de la noria pero en muy mal estado. No tiene maquinaria, aunque en el suelo está tirada la piedra fuéllega.

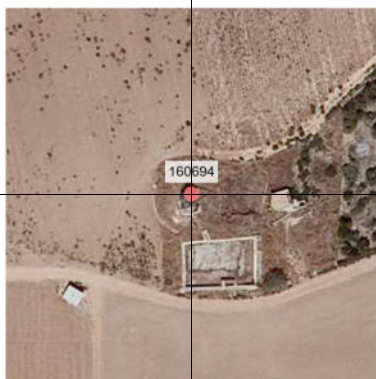
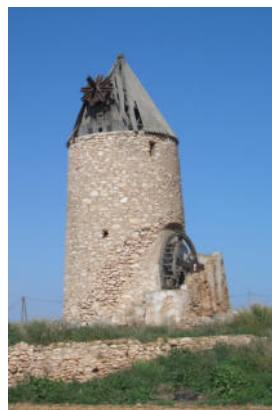
El Tahonero

Torre con pozo, sobre plataforma circular y balsa rectangular. Conserva el chapitel, el eje del botalón y la noria, manteniendo toda la maquinaria interior. La Noria está en mal estado.

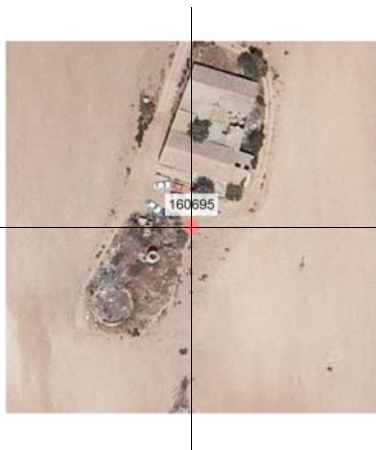
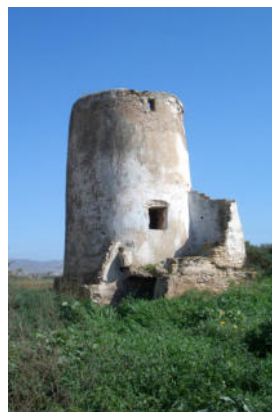
Los Curros

Torre de reducido tamaño sobre plataforma circular parcialmente conservada y balsa circular. No tiene nada de maquinaria. El pozo está enterrado.

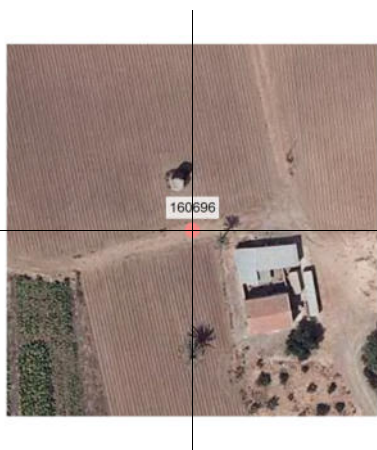
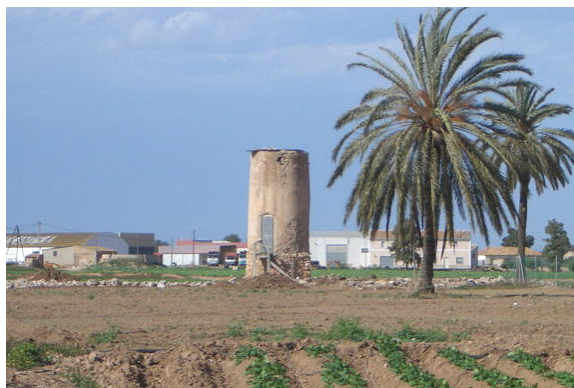
Los Martínez

Torre con la plataforma de elevación desmontada y balsa circular. Pozo tapado.

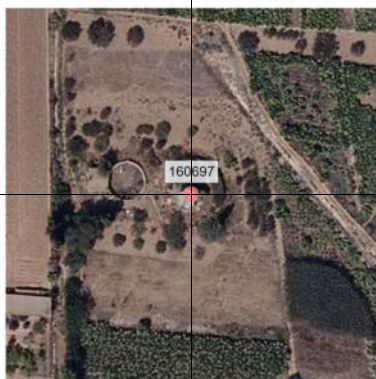
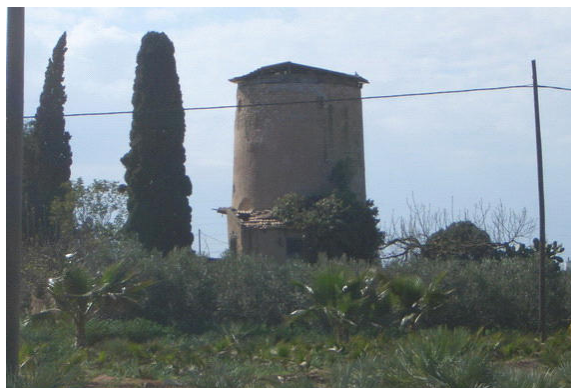
Los Martínez

Torre sobre plataforma circular. Balsa circular. No conserva nada de maquinaria. El pozo ha sido tapado.

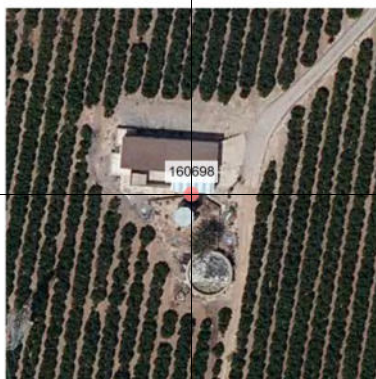
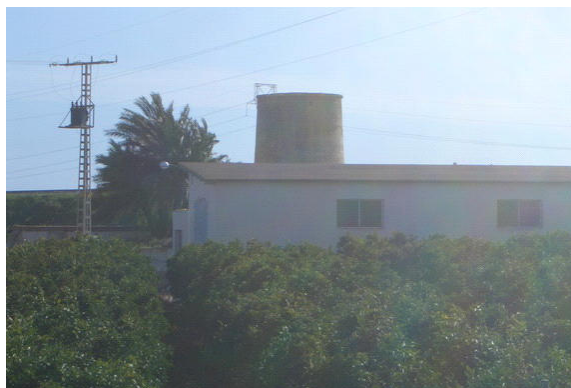
La Bobila

Torre con pozo, sobre plataforma. Balsa circular. No conserva nada de maquinaria. La plataforma de elevación de la torre ha sido remodelada.

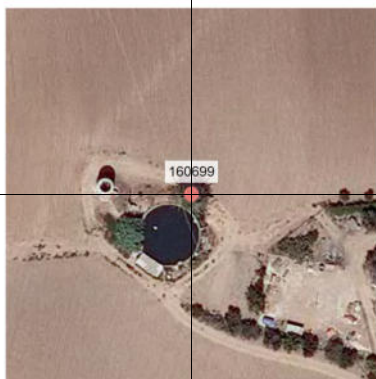
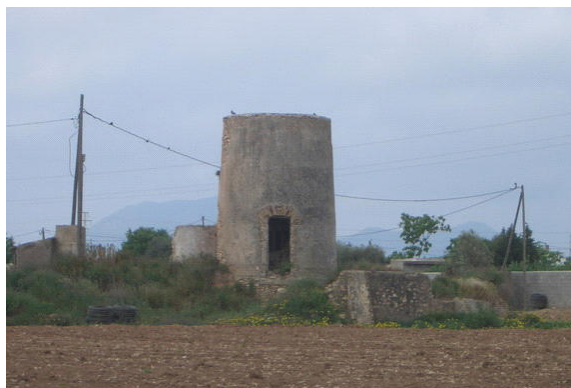
Los Curros

Torre y balsa circular, no conserva maquinaria interior.

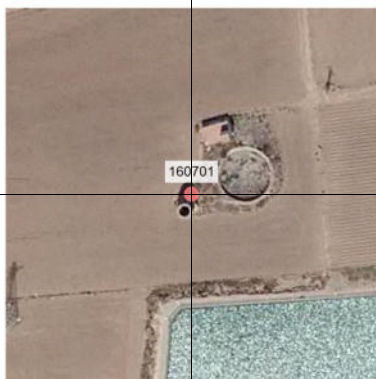
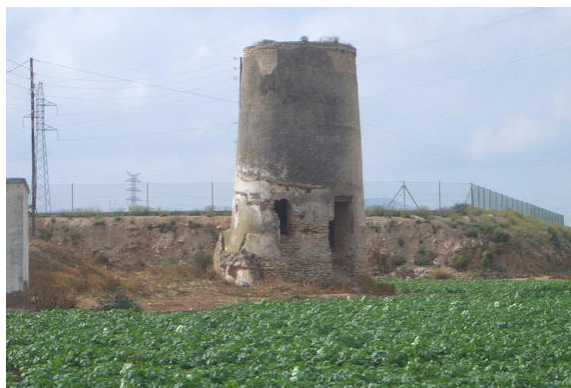
Torre y balsa circular, no conserva nada de maquinaria ni la plataforma circular. Utilizado como poste de la luz.

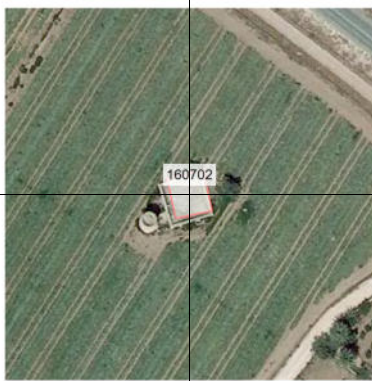
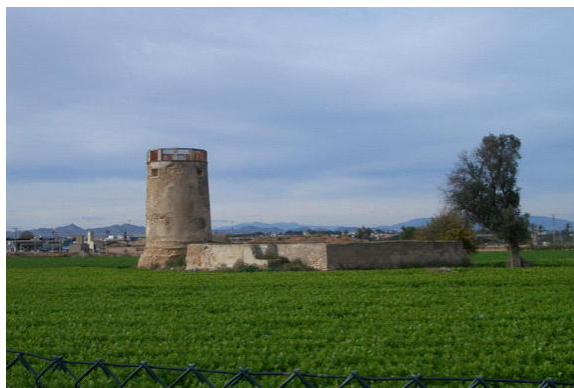
La Piqueta

Torre con pozo en su interior. Balsa cuadrada. No conserva nada de maquinaria.

Estado de Conservación: Pésimo

Añadido a la parte superior de la torre realizado en ladrillo y tejas.

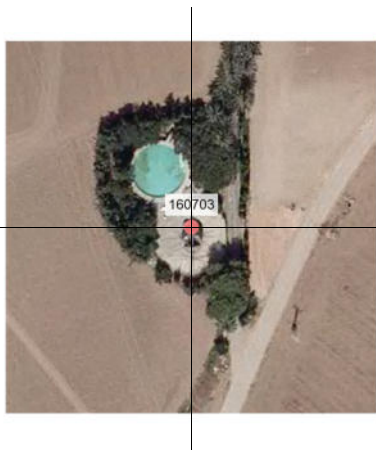
Torre sobre plataforma de elevación circular. Conserva el chapitel, el botalón, ocho brazos, guía, fraile, piedra fuelle y tambor.

Bueno

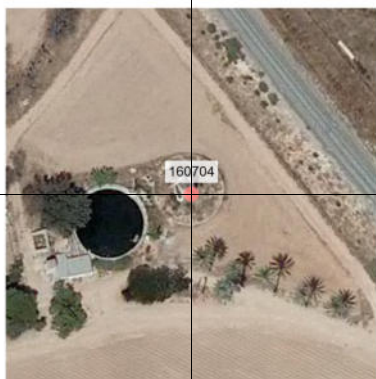
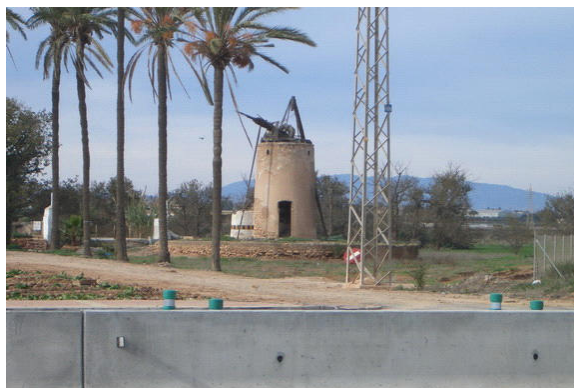
Torre con pozo, sobre plataforma de elevación circular y balsa circular. La estructura del chapitel está muy deteriorada, conserva el botolón y gran parte de la maquinaria interior.

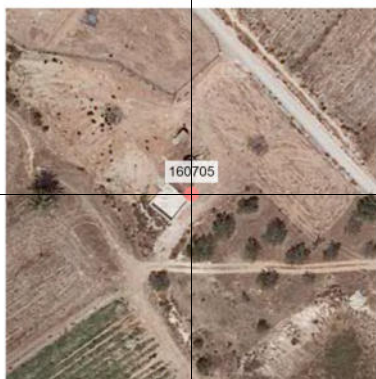
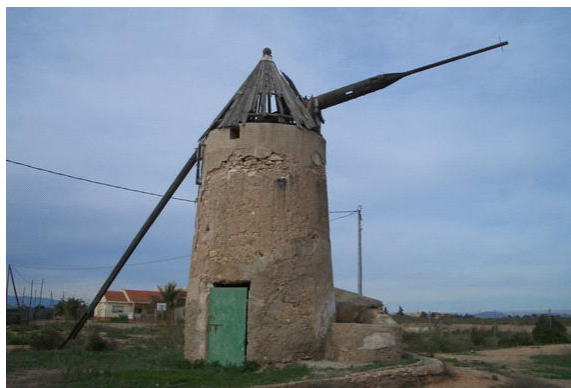
Las Cañadas

Torre con balsa cuadrada, conserva el chapitel, el botalón, la guía, el frágil y la piedra fuéllega. Faltan los brazos y la noria (tambor) con sus arcabuces. El pozo está sellado

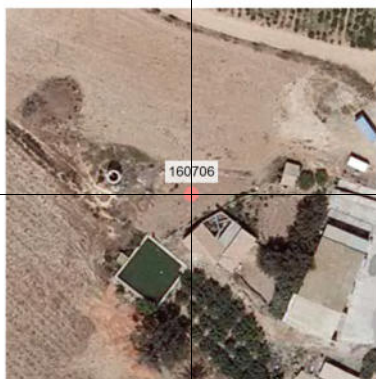
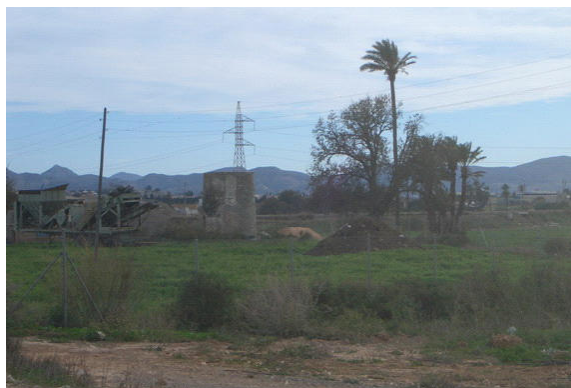
Las Cañadas

Torre de reducido tamaño con pozo en su interior y sin plataforma de elevación. Balsa cuadrada. No conserva maquinaria interior.

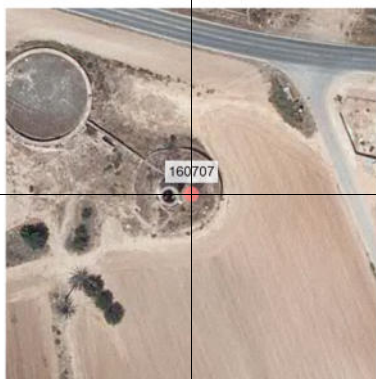
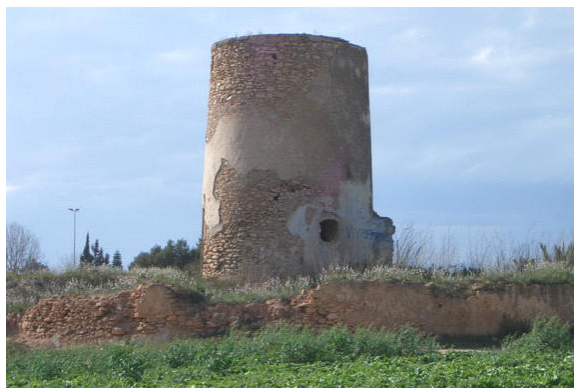
Torre sobre plataforma circular en parte destruida. Gran balsa circular y pequeño acueducto con sólo dos arcos. No conserva nada de maquinaria. El pozo se halla enterrado.

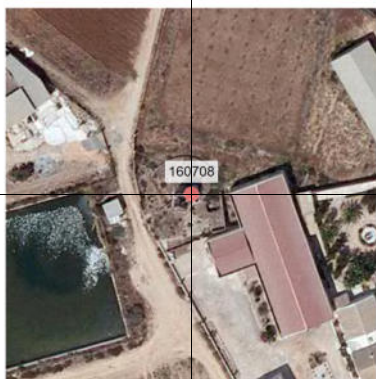
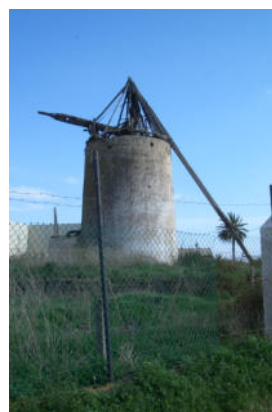
Torre con pozo sobre plataforma circular y gran balsa cuadrada. Conserva parte del chapitel muy deteriorado y el botolón partido, faltándole los brazos y los arcabuces de la noria. Mantiene toda la maquinaria interior. El pozo tiene una profundidad de 30 m. y se encuentra seco. La balsa se halla fuera de la finca donde está el molino y está siendo reutilizada como pista deportiva.

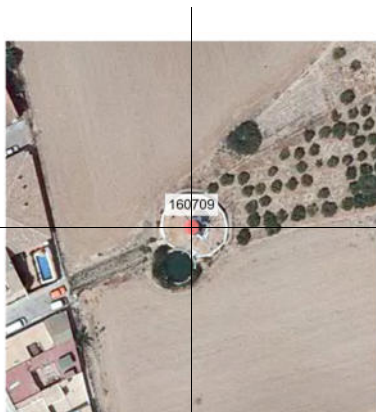
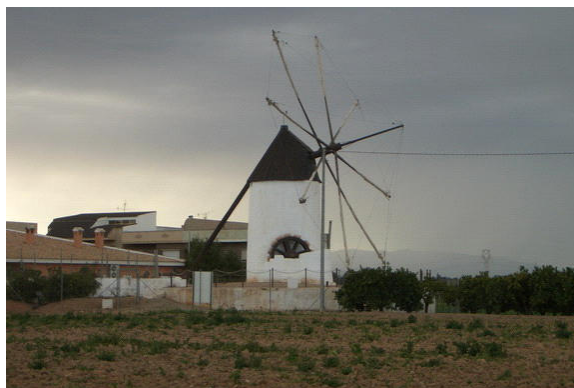
La Cerca. Santa Ana

Torre sobre plataforma circular y balsa circular. Conserva el chapitel, el botalón, ocho brazos con cordelajes, la noria, así como la maquinaria interior completa. El pozo está enterrado. En la actualidad está reformado y estuvo en actividad hasta el año 1958.

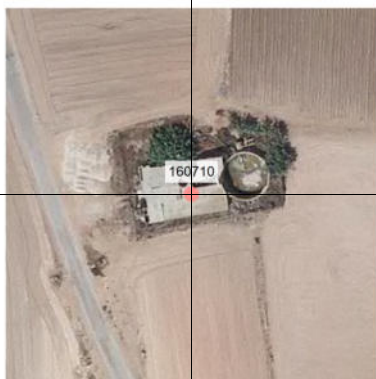
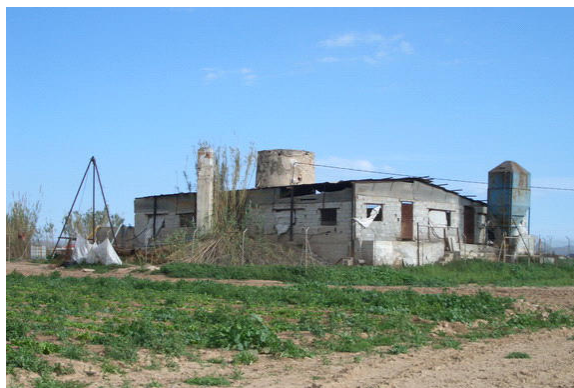
Torre inserta en la nave de un cebadero y balsa circular restaurada. No conserva maquinaria interior.

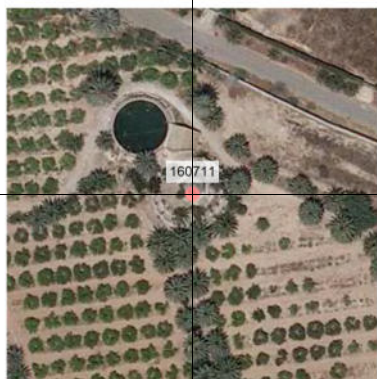
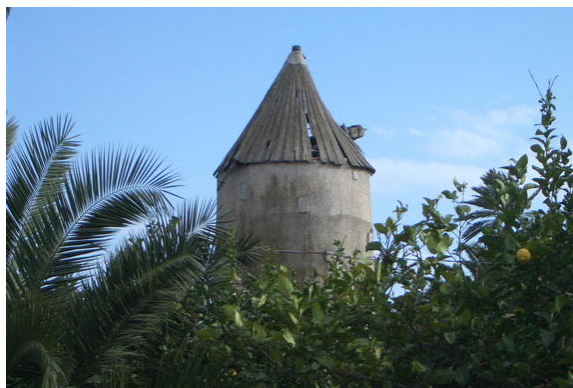
Torre sobre plataforma circular y balsa circular. Conserva parte del chapitel y el eje del botalón, manteniendo algunas piezas de la maquinaria interior. El pozo está desaparecido.

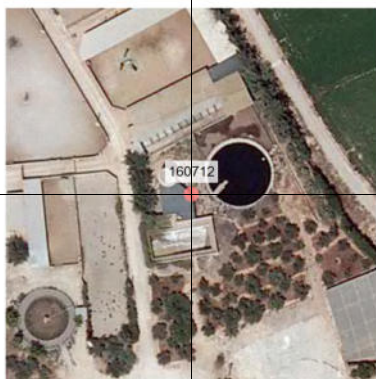
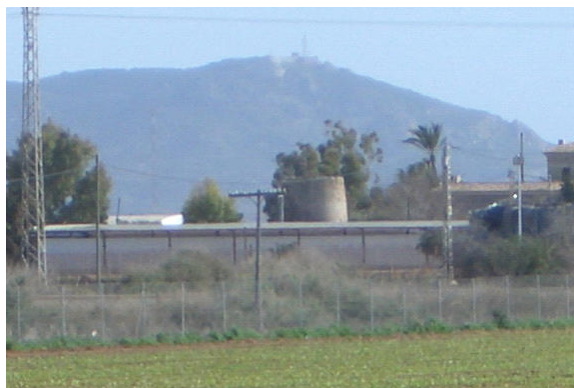
Lo Bosque

Torre sobre plataforma circular. Balsa circular. No conserva maquinaria interior. El pozo ha sido sellado.

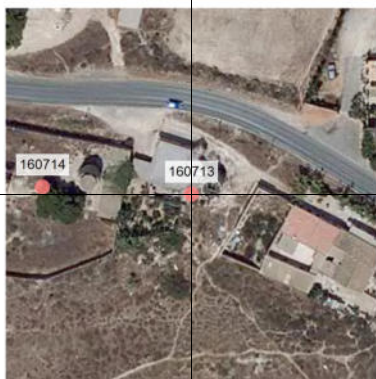
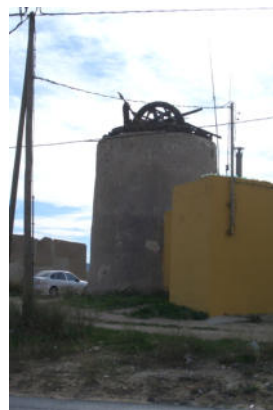
Los Molinos Gallegos

Torre sin plataforma de elevación. No conserva la estructura del chapitel y la guía está partida, aunque se mantiene parte de la maquinaria interior. La puerta del molino está tapiada.

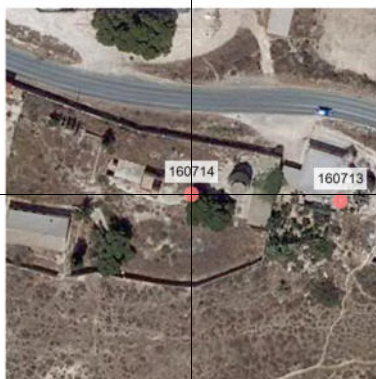
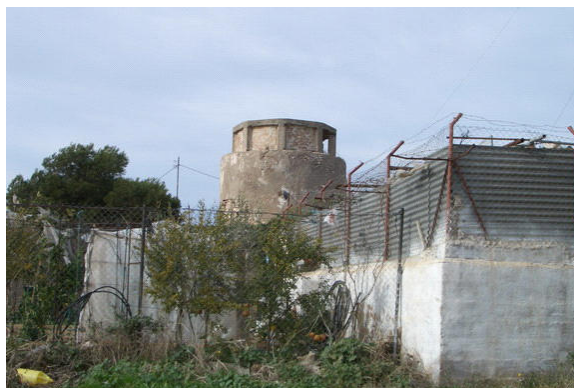
Los Molinos Gallegos

Torre sin plataforma de elevación. No conserva maquinaria interior.

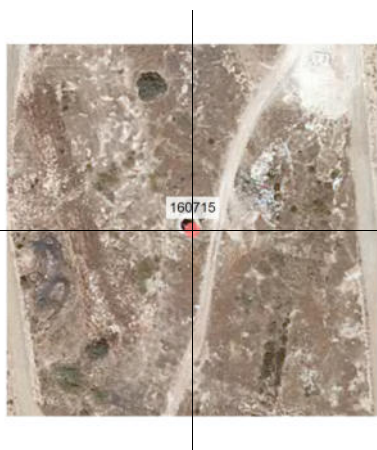
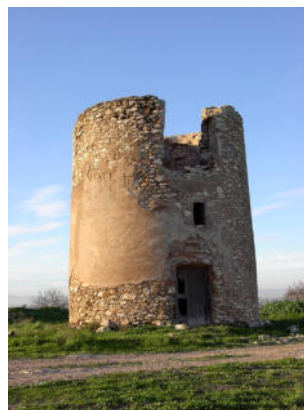
Los Rizos Altos. El Algar

Torre carente de plataforma de elevación . No conserva maquinaria interior. El molino se halla en un altozano.

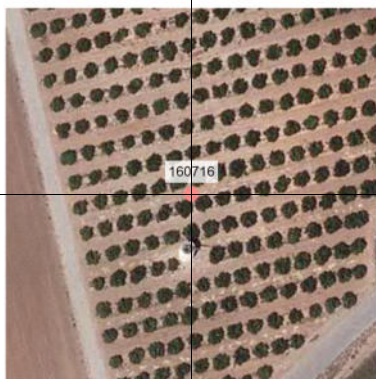
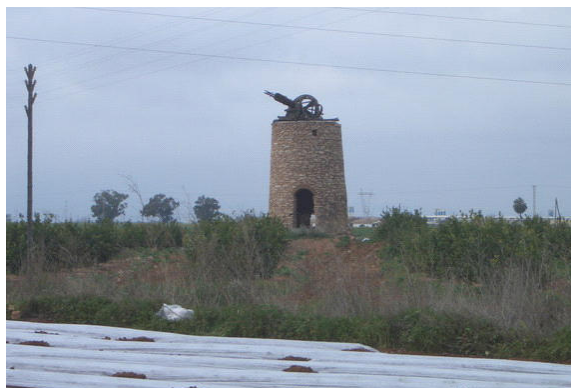
Torre sobre plataforma muy degradada y balsa circular. Conserva parte del botalón muy deteriorado, piedras rabote y fuéllega, rueda del aire, y telar. El pozo está enterrado.

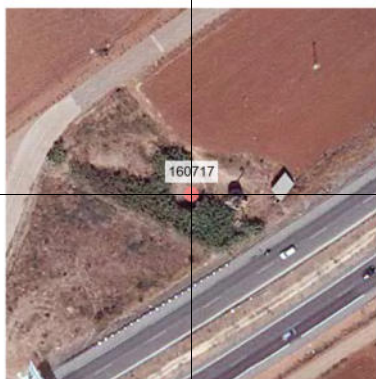
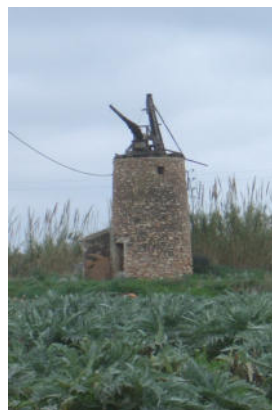
Los Navarros

Torre sobre plataforma circular y balsa circular. Conservando restos de la estructura del chapitel, parte del botalón y algunas piezas de maquinaria interior. Todavía se extrae agua del pozo.

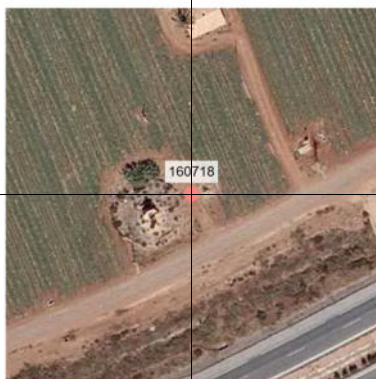
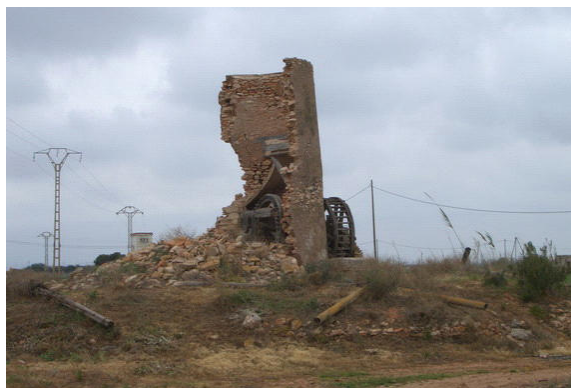
Casa de los Castillos

Conserva tan sólo una parte del alzado de la torre con pozo, sobre plataforma circular y balsa circular. Mantiene algunas piezas de maquinaria interior y el tambor de la noria en mal estado.

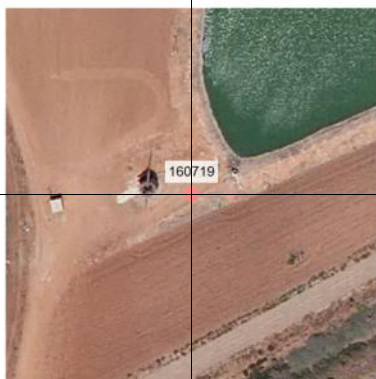
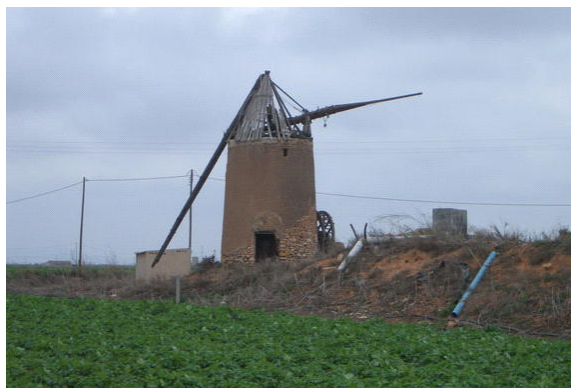
Torre con pozo, sobre plataforma circular parcialmente conservada y balsa circular. Conserva parte del chapitel, el botalón y casi toda la maquinaria. Noria de tiro, con pozo. Faltan los brazos y los arcabuces de la noria (tambor).

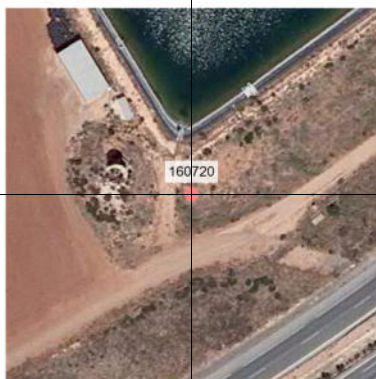
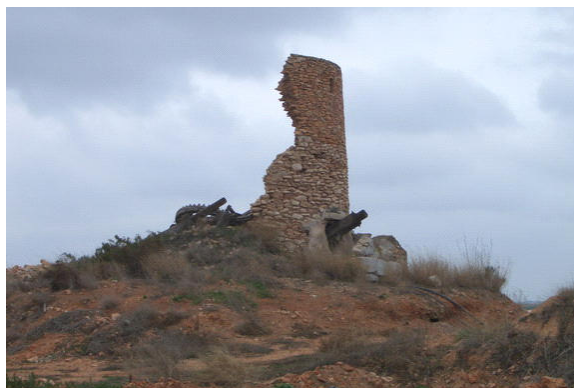
Conserva una pequeña parte del alzado de la torre, con pozo, sobre plataforma circular y balsa circular. Sólo se conservan algunas piezas de la maquinaria, en muy mal estado, y descajadas de su posición original. La balsa todavía se utiliza para agua de riego.

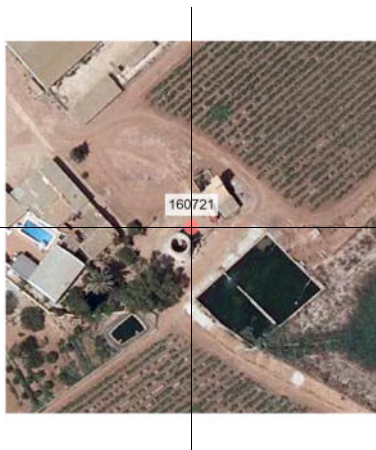
Cuatro Hermanas

Torre con pozo y balsa cuadrada. No conserva nada de maquinaria. Todavía se extrae agua del pozo con motor eléctrico y se utiliza la balsa para agua de riego.

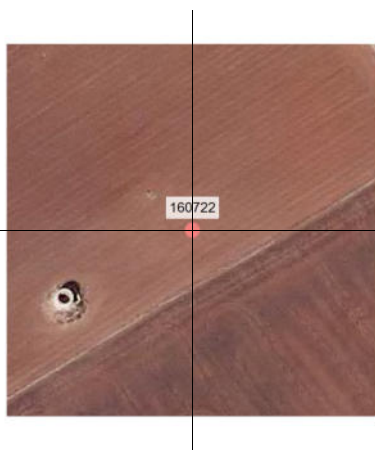
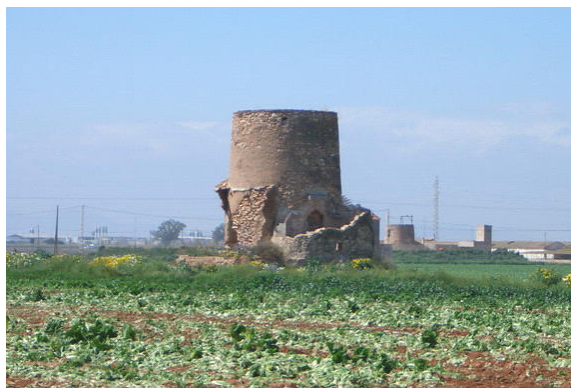
Los Franceses

Torre con pozo, sobre plataforma circular y balsa circular. Pozo de noria de tiro. No se conserva maquinaria interior, encontrándose en el suelo las piedras rabote y fuéllega.

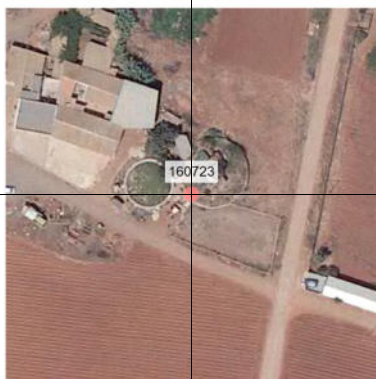
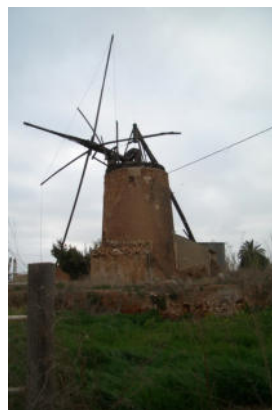
Lo Luengo

Torre con pozo, sobre plataforma circular y balsa circular. Conserva parcialmente el chapitel, cuatro bazos con algunos cordelajes, el botalón, la guía, el fráile, la piedra rabote y la fuéllega, la rueda del aire, el telar, la rueda del infierno y el tambor. Todavía se extrae agua del pozo con motor eléctrico y se utiliza la balsa para agua de riego.

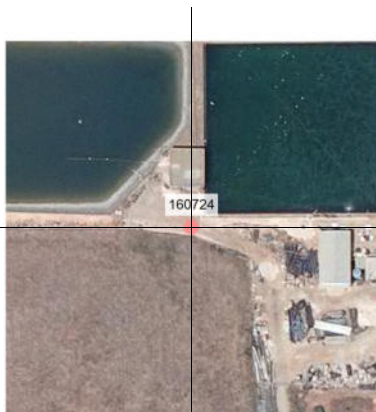
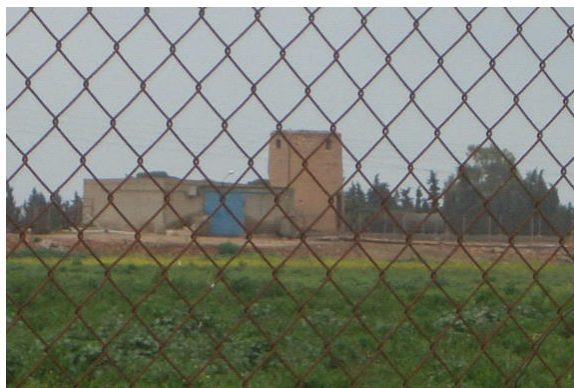
Casa del Molino

Torre sobre plataforma circular. No conserva la balsa, ni la maquinaria interior. El pozo se encuentra enterrado.

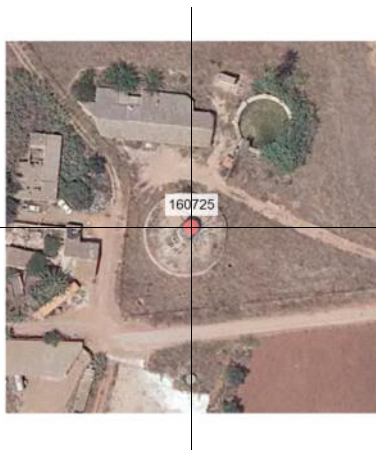
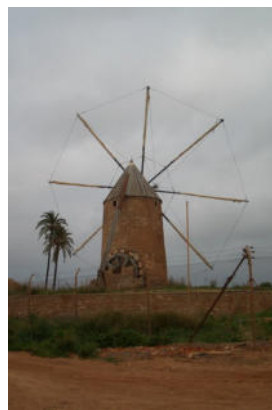
Casas Los Cobachos

Torre con pozo, sobre plataforma circular y balsa circular. Conserva chapitel, botalón, ocho brazos y cordelajes, así como toda la maquinaria interior y el tambor de la noria. El brocal del pozo es nuevo.

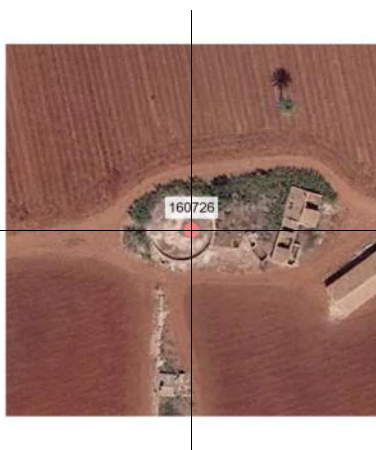
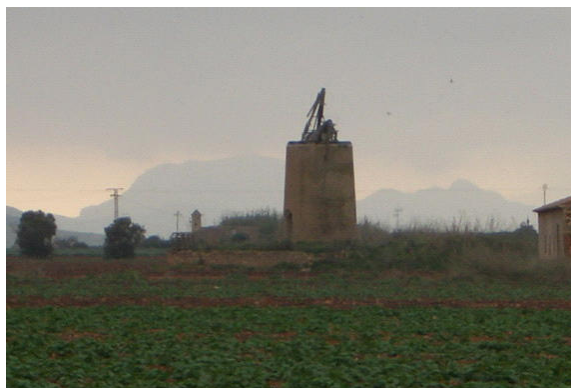
Torre con pozo, sobre plataforma circular y balsa circular con acueducto. Sólo se conserva una mínima parte de la estructura del chapitel y el botalón está partido, aunque mantiene toda la maquinaria interior. Pozo de noria de tiro.

Regular

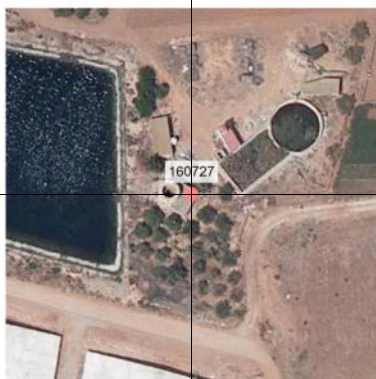
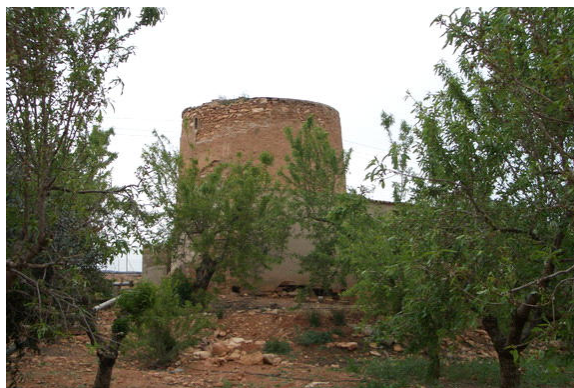
Torre con pozo, sobre plataforma circular parcialmente destruida. No conserva la balsa original ni la maquinaria interior. Se sigue extrayendo agua del pozo mediante motor eléctrico.

Malo

Caseta almacén adosada a la torre. Cableado eléctrico para el motor de bombeo.

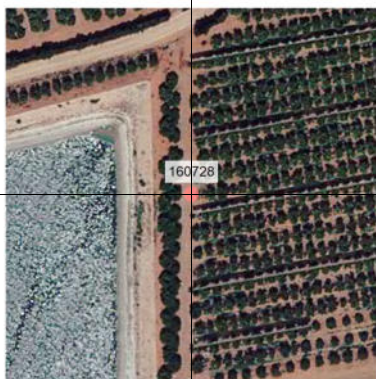
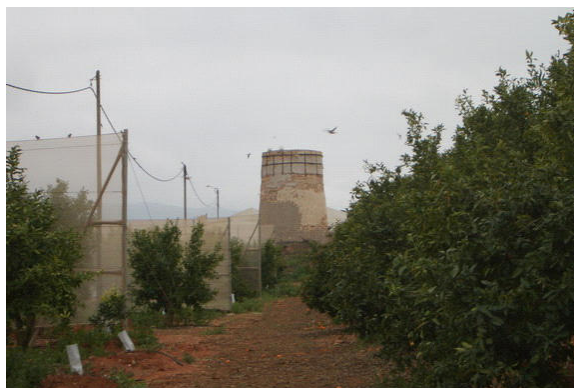
Torre con pozo. Conserva el tambor de la noria.

Malo

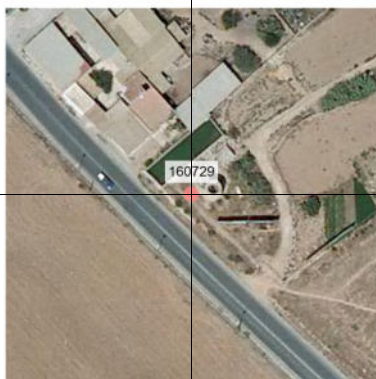
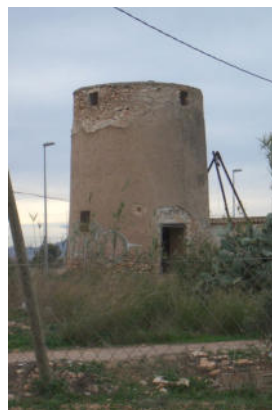
Torre con pozo sin plataforma de elevación. No conserva maquinaria interior ni la balsa original. Todavía se extrae agua del pozo mediante motor eléctrico.

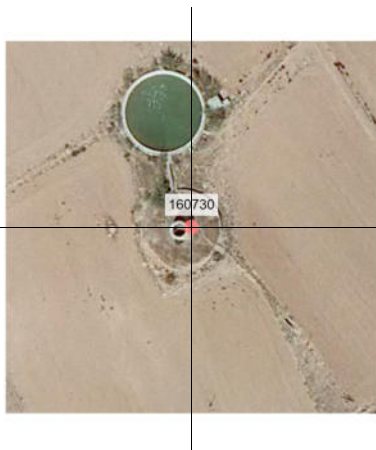
Torre con pozo, sobre plataforma circular y balsa circular restaurada. No conserva maquinaria interior. Todavía se extrae agua del pozo.

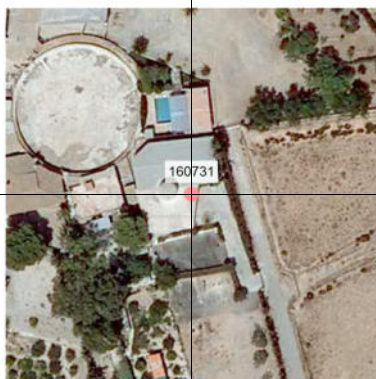
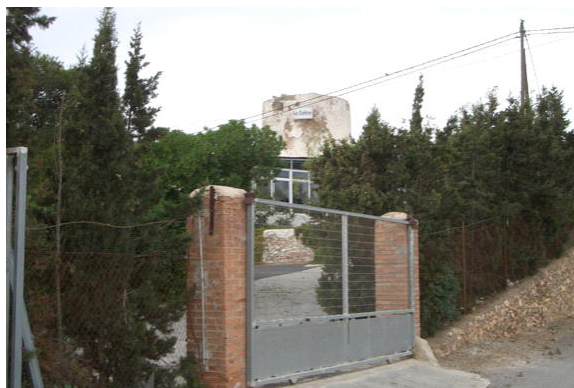
Torre con pozo.  
Situado en el interior de una finca vallada, no se sabe si conserva maquinaria.

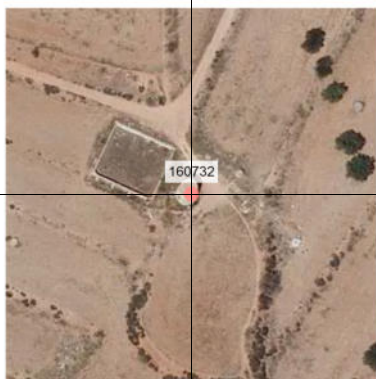
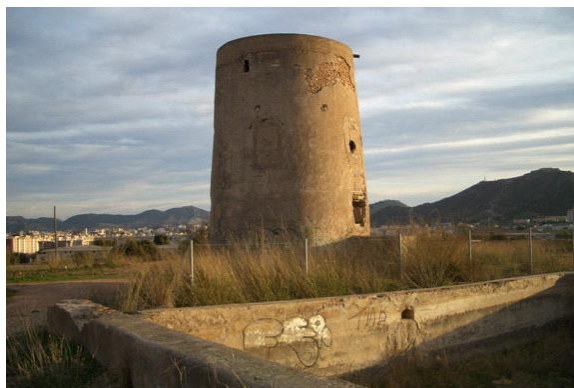
Torre carente de plataforma de elevación con dos pozos en su interior y balsa cuadrada. No conserva maquinaria interior, aunque la piedra fuellega está tirada en el suelo. El molino se encuentra en un altozano.

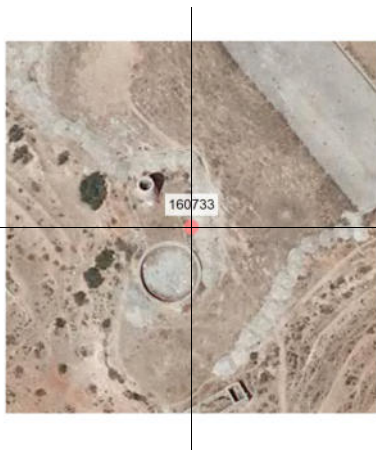
Torre con pozo sobre plataforma de elevación circular y gran balsa circular. No conserva maquinaria interior, aunque la piedra fuellega está tirada en el suelo.

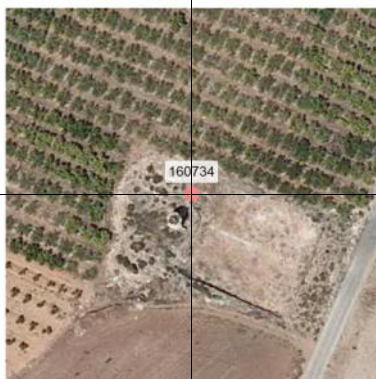
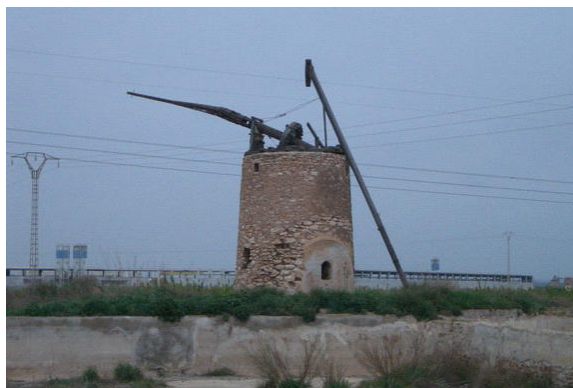
Torre y balsa circular. Conserva el botalón y parte de la maquinaria interior. El pozo ha sido enterrado y la plataforma de elevación desmontada. Dejó de utilizarse en el año 1956.

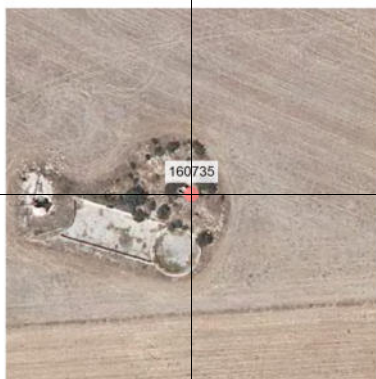
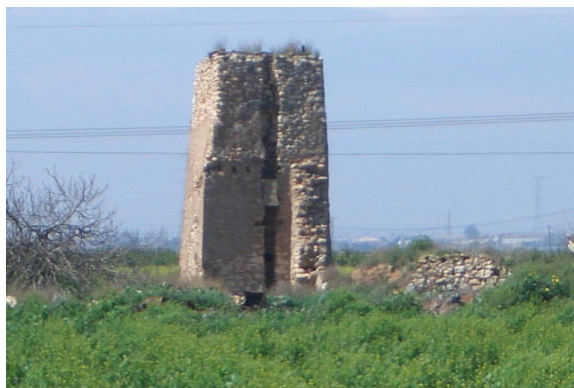
Torre con dos pozos (uno de ellos en su interior) sobre plataforma circular parcialmente destruida. Balsa circular y pozo de noria de tiro. Conserva algunas piezas de maquinaria interior.

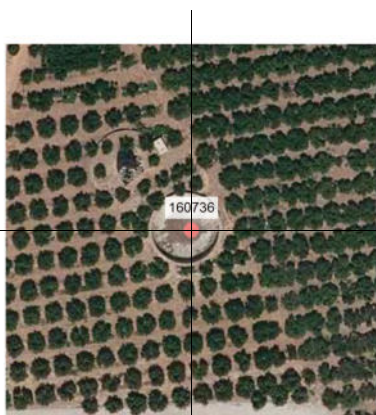
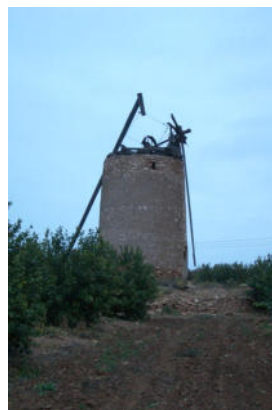
Torre con pozo sobre plataforma circular y balsa circular. Conserva algunas piezas de la maquinaria interior, aunque carece de chapitel y el botalón está partido.
