## Ficha del catálogo de edificios y elementos protegidos

**Fuerte de Navidad**

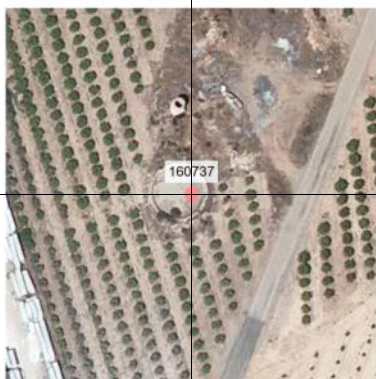
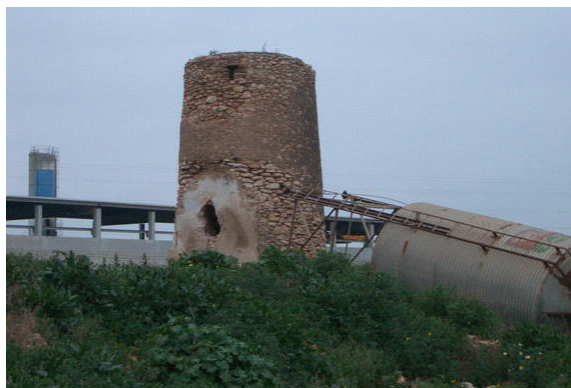
Torre sobre plataforma circular en parte destruida y balsa circular. No conserva maquinaria interior. El pozo está enterrado.

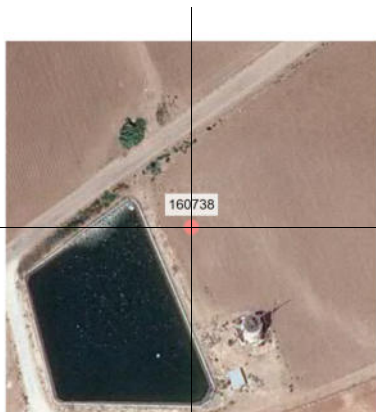
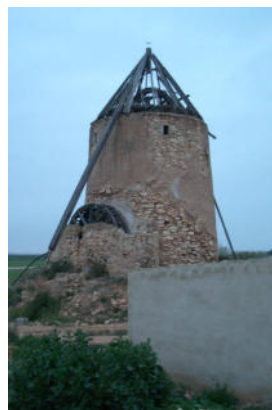
Torre con pozo sobre plataforma circular y balsa cuadrada. Conserva la estructura del chapitel muy deteriorada, el botalón y el tambor de la noria, así como casi toda la maquinaria de su interior.

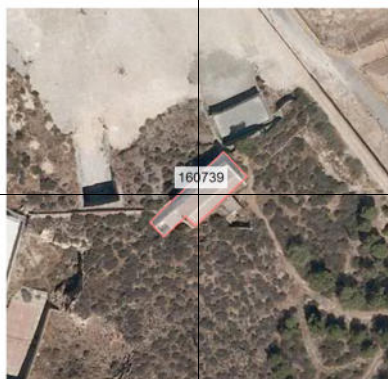
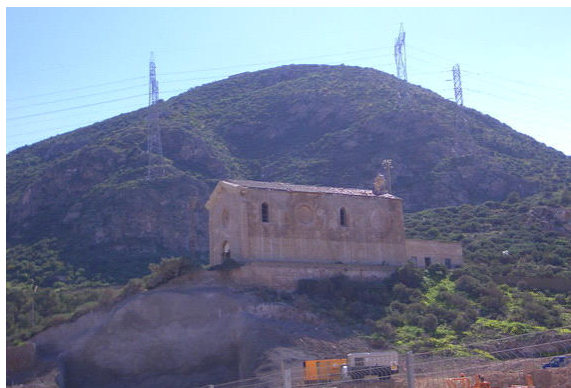
Iglesia de una sola nave y cubierta a doble vertiente, las paredes laterales cuentan con estrechas ventanas rematadas en arco. Sobre la puerta de acceso se encontraba el coro hoy en parte destruido. El altar y rosetones laterales están decorados con pinturas muy toscas. La fachada principal de remate triangular está recorrida por una moldura de arenisca. La puerta de acceso está conformada por un arco de medio punto sustentado por dos columnas adosadas y coronada por un rosetón circular. En el lateral norte y en la parte posterior se adosan estructuras parroquiales.

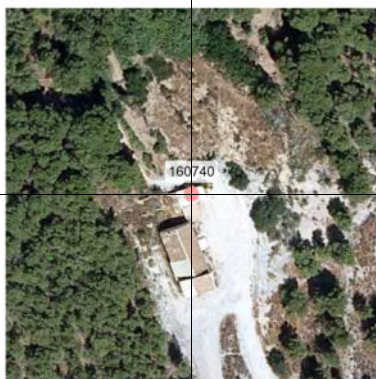
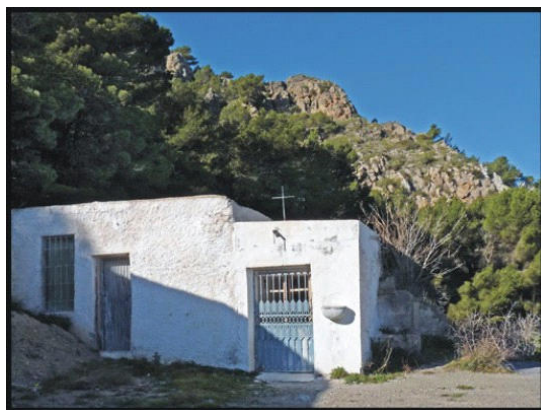
Edificio de pequeñas dimensiones con planta rectangular y pequeña vivienda adosada. La cubierta es plana y las fachadas están encaladas. Destacan una pila de agua embutida en la fachada y una fuente adosada al lado derecho del edificio con el rostro de un querubín y una inscripción en la parte inferior, ambas en piedra. En el interior hay una pequeña lápida de piedra con una inscripción en latín.

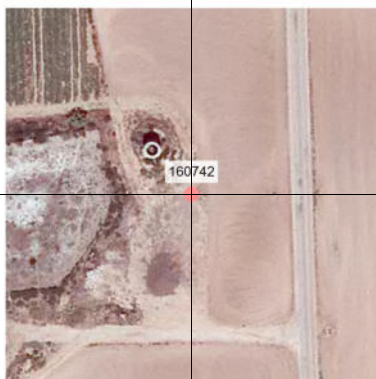
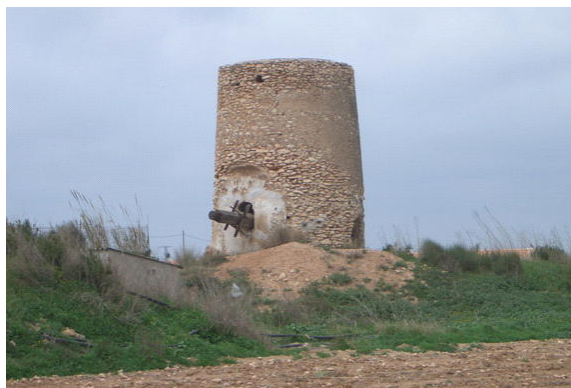
Torre sobre plataforma circular parcialmente destruida y balsa circular. Conserva parte del botalón y el arbolete desplazados de su lugar original, así como algunas piezas de maquinaria. El pozo está enterrado.

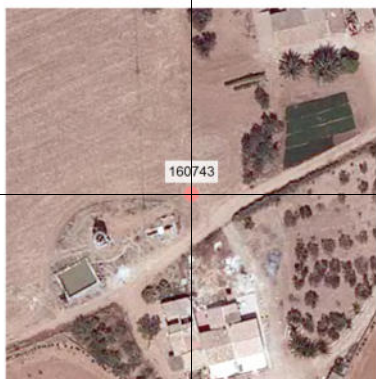
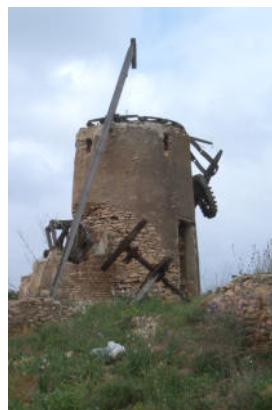
Torre con pozo, sobre plataforma circular y balsa cuadrada de reducidas dimensiones. Pozo de noria de tiro con rueda. Conserva parte de su maquinaria interior, aunque caída y desplazada de su posición original.

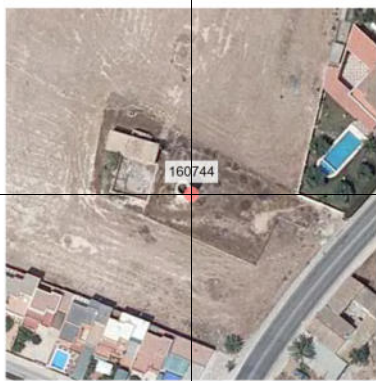
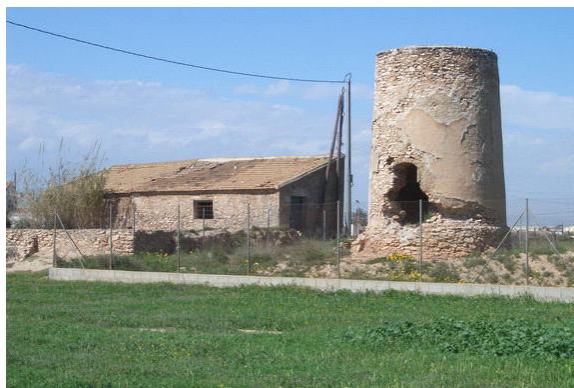
Torre muy deteriorada, sobre plataforma de elevación desmontada en su mayor parte. Balsa cuadrada. No conserva maquinaria interior, aunque la linterna está suelta dentro de la torre. El pozo ha sido aterrado.

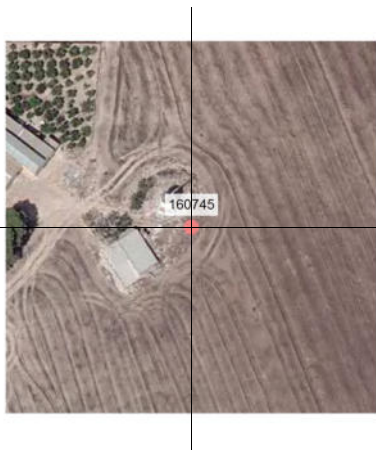
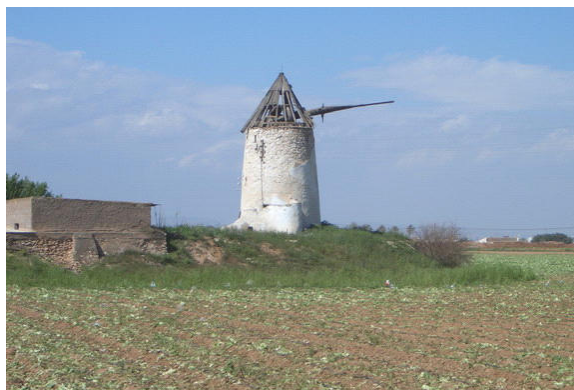
Torre con pozo sobre plataforma circular y balsa cuadrada. Conserva el chapitel muy deteriorado y el botolón, manteniendo parte de su maquinaria interior. El acceso está tapiado.

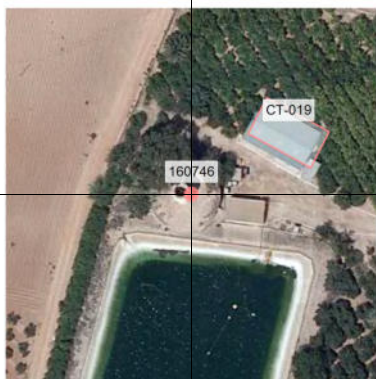
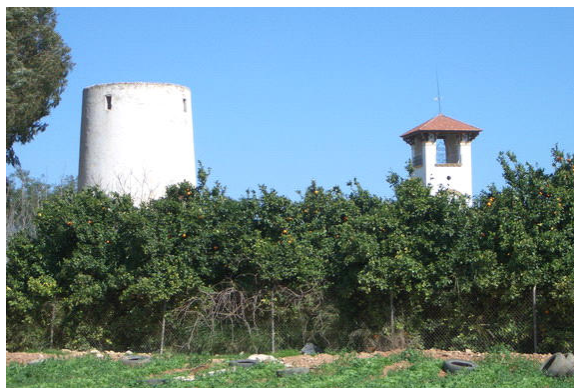
Torre sobre plataforma circular. No conserva la maquinaria interior aunque la piedra fuellega está tirada en el suelo. Tampoco se mantiene el pozo, ni la balsa.

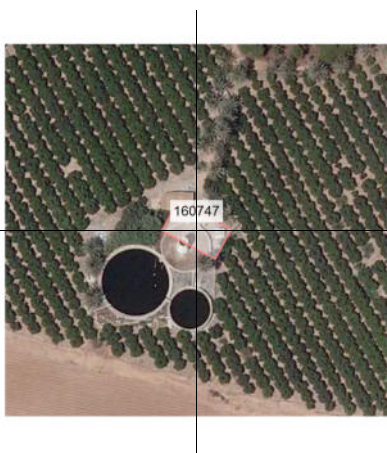
Torre sobre plataforma circular y dos balsas circulares todavía en uso. No conserva maquinaria interior.

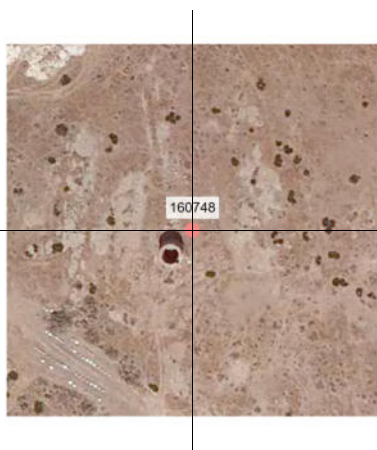
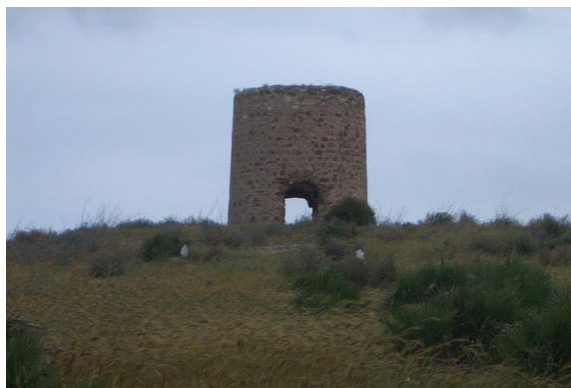
Torre carente de plataforma de elevación con dos puertas enfrentadas. No conserva la maquinaria interior. Molino situado sobre una colina.

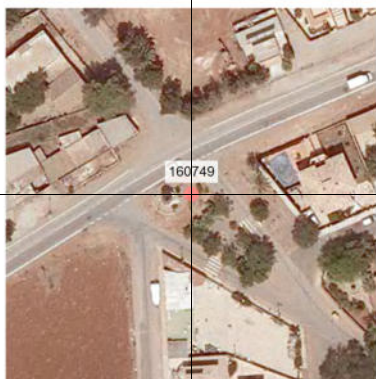
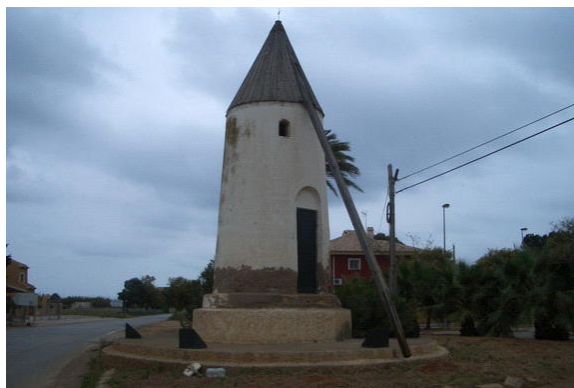
Torre con pozo sobre plataforma de elevación circular. Conserva chapitel completo, guía y algunas piezas de la maquinaria interior.  
Posible reproducción de un molino a menor escala.

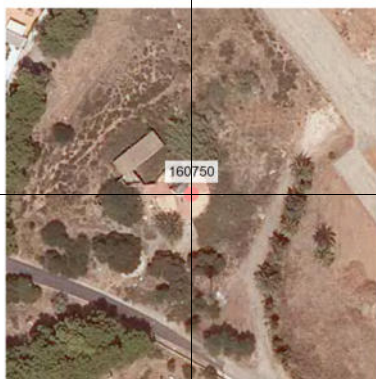
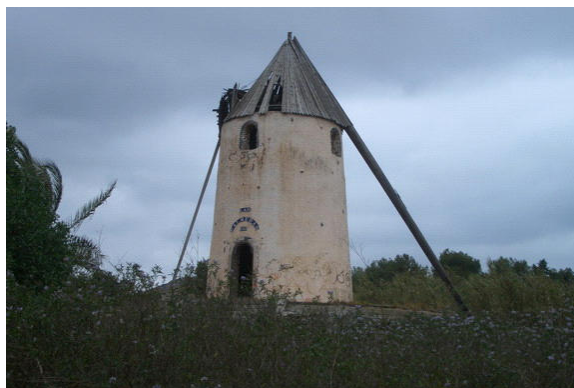
Torre sobre plataforma circular. Conserva el chapitel completo, el botalón está partido, mantiene maquinaria interior con guía, fraile, piedra, fuéllega y telar.

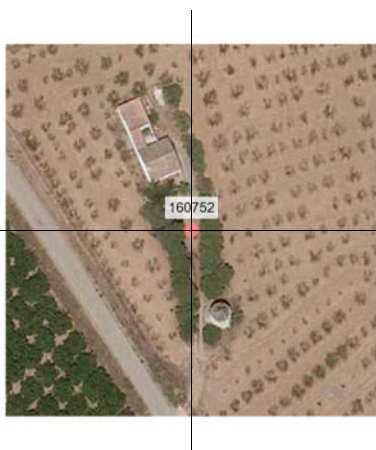
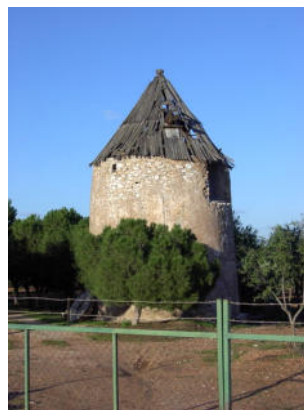
Torre carente de plataforma de elevación. Conserva el chapitel deteriorado y parte de la maquinaria interior.

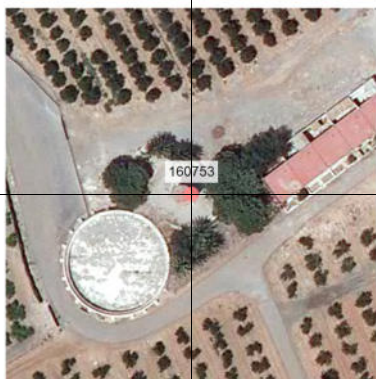
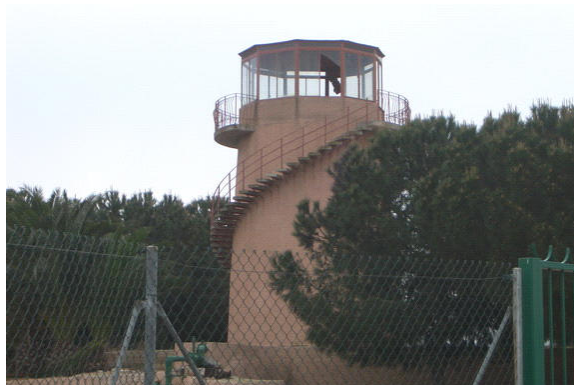
Torre sobre plataforma de elevación circular y balsa circular.

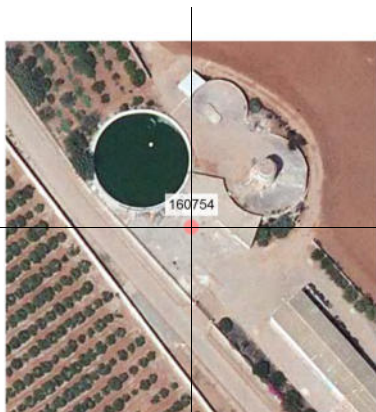
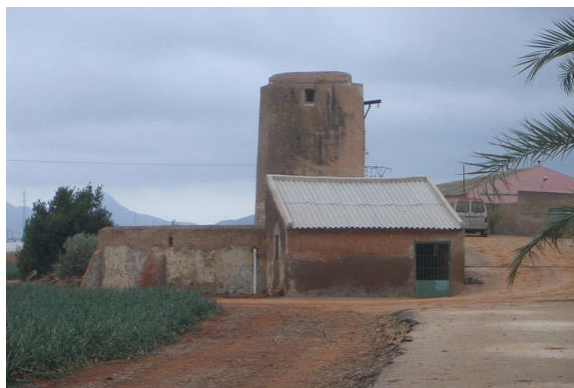
Casa de las Monjas

Torre con pozo sobre plataforma circular. Balsa circular con contrafuertes, pozo de noria de tiro.

Regular

Pequeña nave de utilidad agropecuaria adosado al molino.

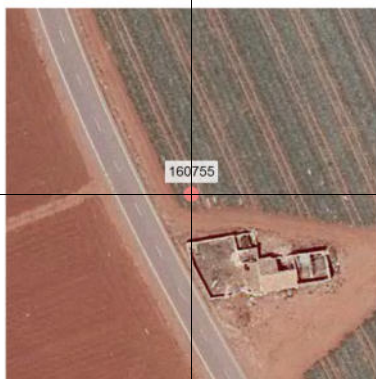
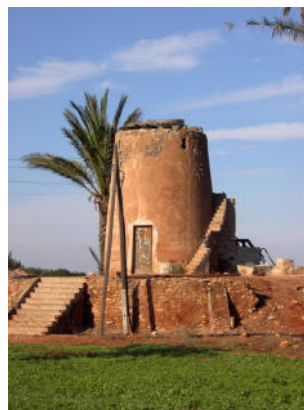
**Nº Inventario: 090; Molino de agua**

Torre con pozo, sobre plataforma de elevación circular. Balsa circular restaurada, noria en buen estado y pequeño acueducto de 15 arcos. Conserva parte de la maquinaria interior como la guía, el fráile, el telar y tambor. El pozo del molino está en uso.

Regular

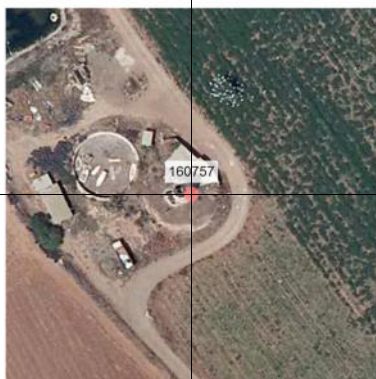
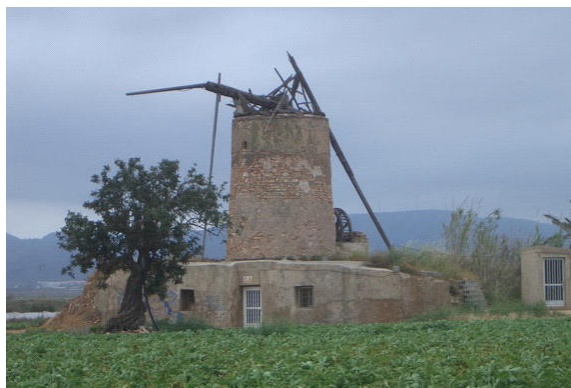
Torre con pozo sobre plataforma de elevación circular, a la que se le ha adosado una edificación baja. Balsa circular y pozo de noria de tiro. La estructura del chapitel se encuentra muy deteriorada, aunque conserva el botalón y la mayoría de las piezas de la maquinaria interior.

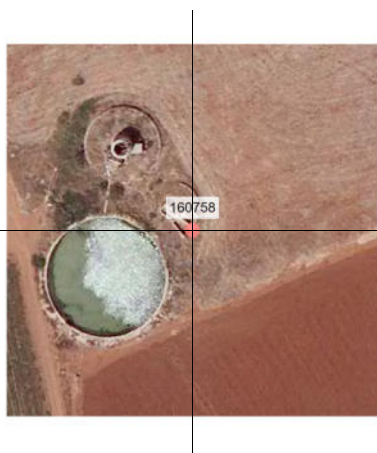
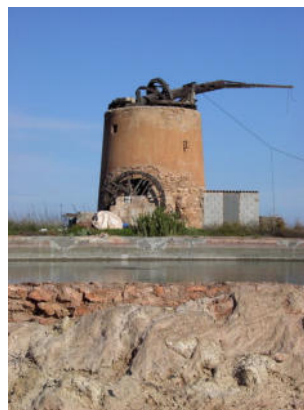
Lo Montero. Los Urrutias.

Torre con pozo sobre plataforma de elevación circular. Gran balsa circular todavía en uso. Pozo con noria de tiro. Conserva botalón y la maquinaria interior ( piedras rebote y fuéllega, rueda del aire, telar, arbolete, linterna, rueda del infierno y tambor).  
Nivel freático del pozo a 10 m. de profundidad.

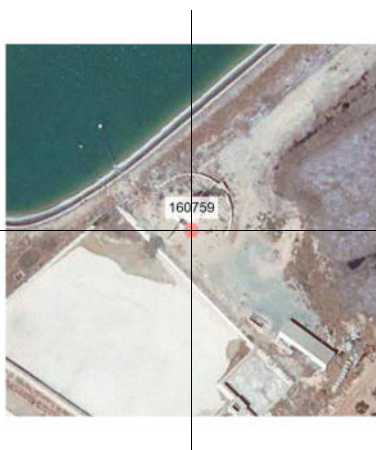
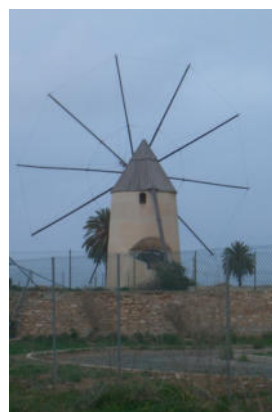
Los Rizos

Torre con pozo sobre plataforma circular y balsa cuadrada. Conserva todos los elementos exteriores el chapitel, el botalón con 10 brazos, excepto las velas y los arcabuces de la noria. El molino ha sido restaurado por el exterior, no conserva maquinaria interior.

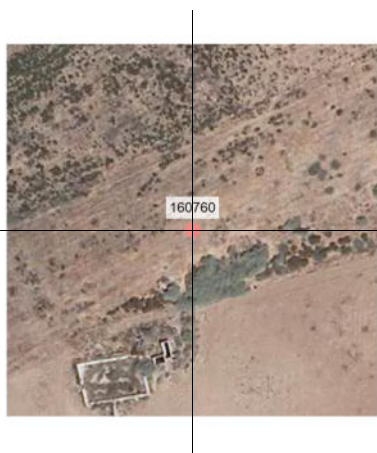
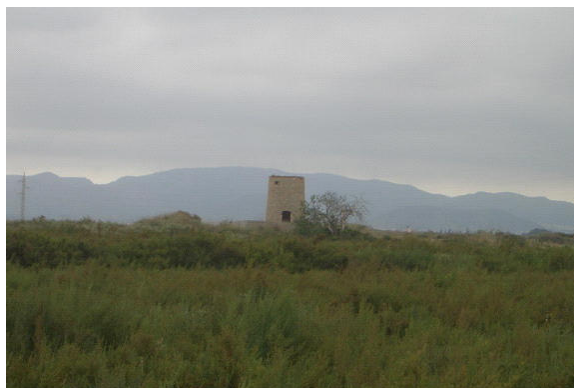
Los Pérez

Torre con pozo, sobre pequeña plataforma circular y balsa rectangular. Pozo de noria de tiro.

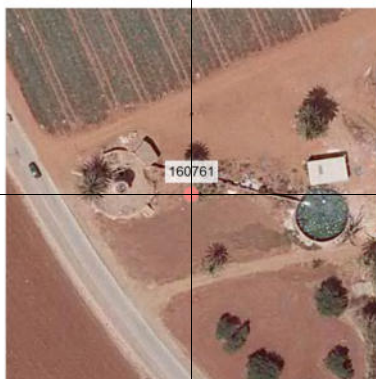
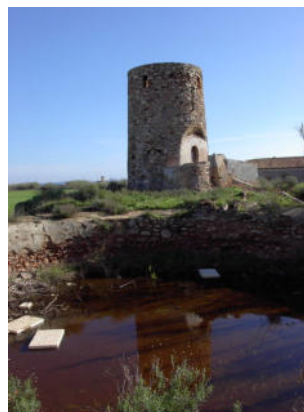
Torre con pozo, sobre plataforma circular. Balsa circular. No conserva maquinaria. El nivel freático del pozo se encuentra a 5 m. de profundidad.

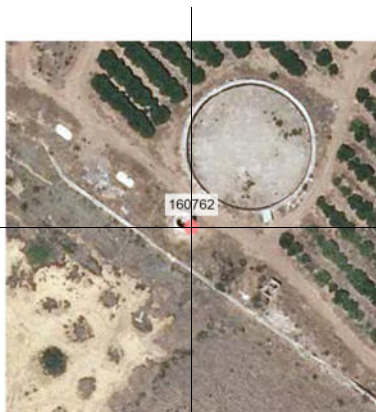
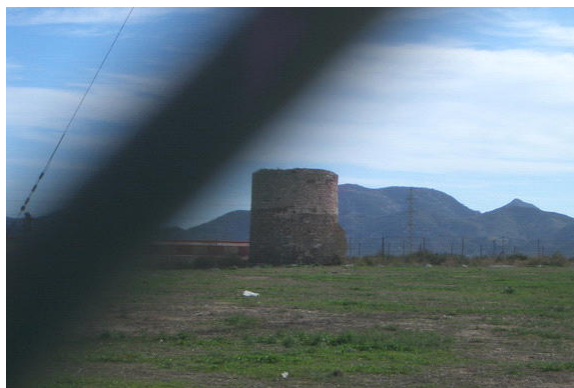
Lo Poyo

Torre con pozo en su interior, sobre plataforma circular. Gran balsa circular. No conserva maquinaria interior. El nivel freático del agua se encuentra a 5 m. de profundidad.

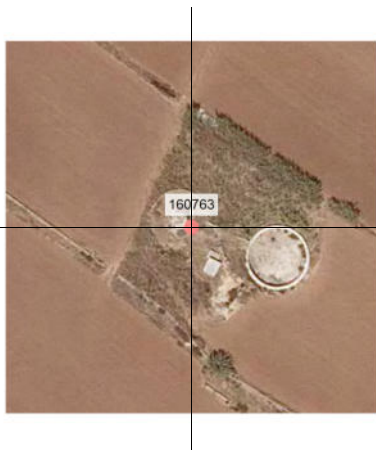
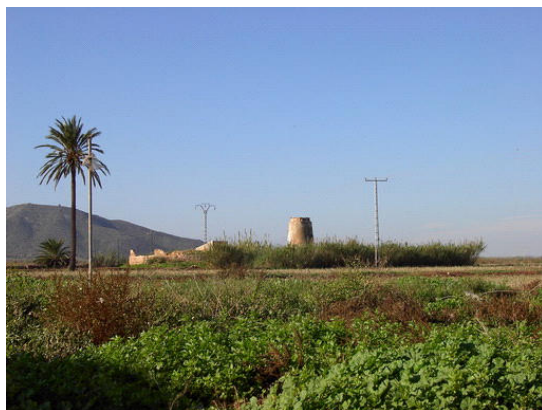
Los Nietos

Torre con pozo en su interior, sobre plataforma de elevación circular. Balsa circular. No conserva maquinaria interior.  
Nivel freático en el pozo interior es de 5 m. de profundidad.

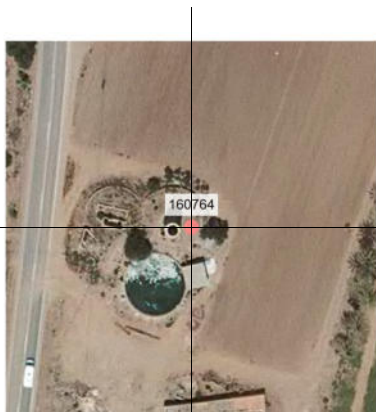
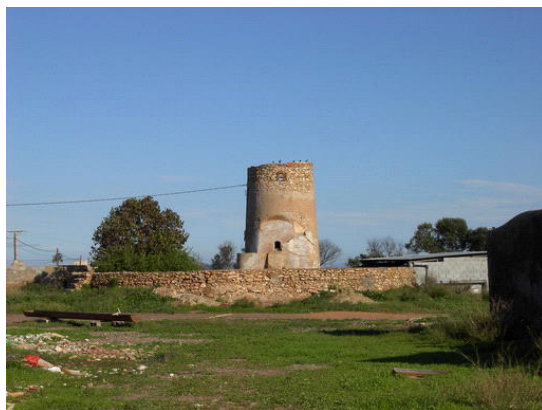
Rambla de la Carrasquilla.Los Belones

Torre con pozo sobre plataforma circular y balsa circular todavía en uso. No conserva maquinaria interior.

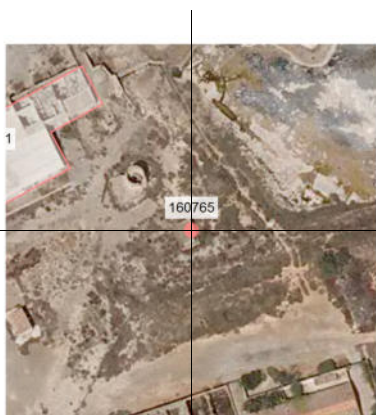
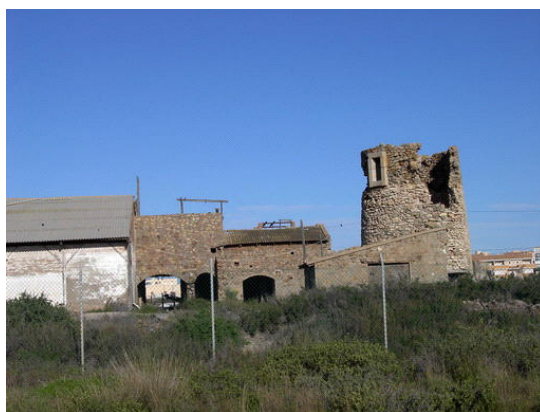
Salinas de Marchamalo. Cabo de Palos

Torre semiderruida carente de plataforma de elevación con dos puertas enfrentadas y pequeña ventana superior. No conserva maquinaria interior.

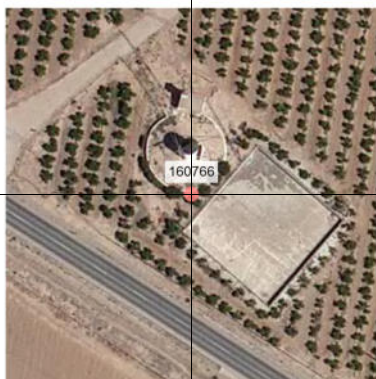
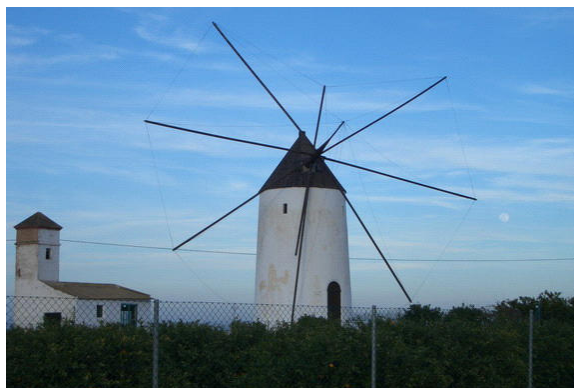
Torre sobre plataforma de elevación circular en gran parte desmontada y gran balsa cuadrada. No conserva maquinaria original, han sido restaurado el exterior, con el chapitel, el botalón y ocho brazos. El pozo se halla enterrado.

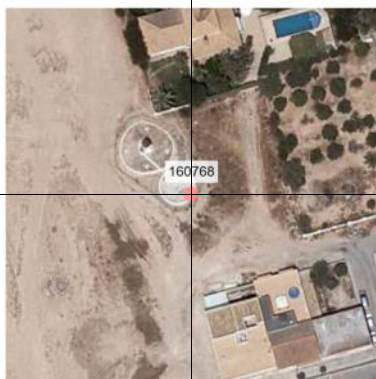
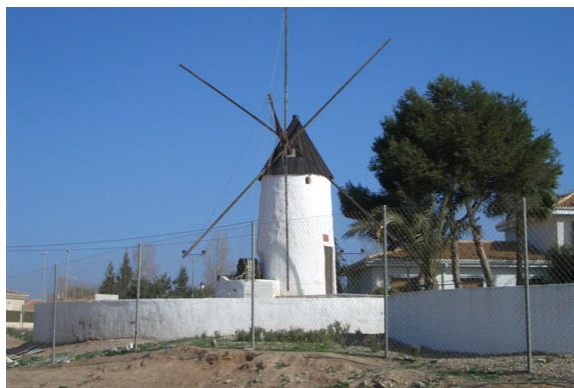
La Palma

Torre de pequeño diámetro, con la plataforma de elevación desmontada y balsa circular destruida en gran parte. No conserva maquinaria original, han sido restaurado el exterior con el chapitel, el botolón y seis brazos. El pozo halla enterrado.

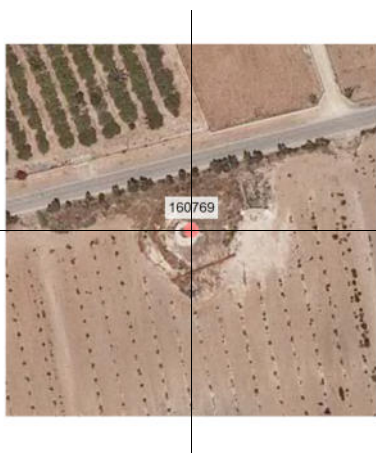
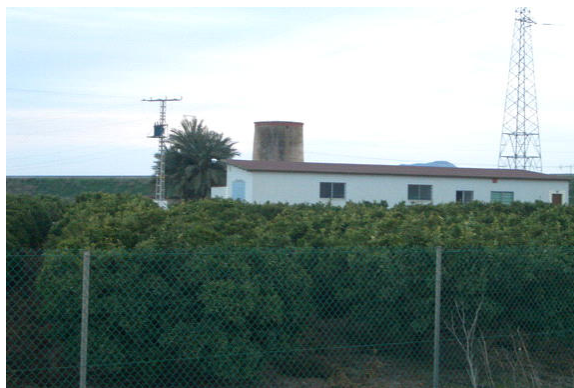
Lo Campero. La Palma

Torre sobre plataforma de elevación circular y balsa circular. No conserva maquinaria interior.

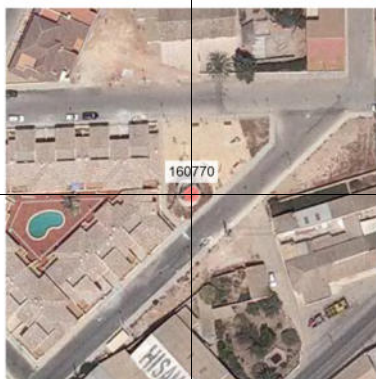
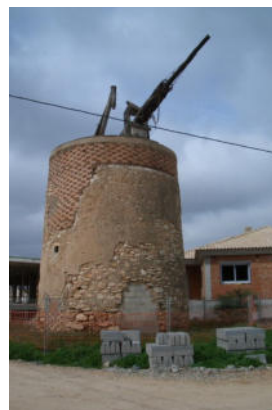
La Puebla

Torre carente de plataforma de elevación, conserva el botalón y parte de la maquinaria interior. Sus dos puertas han sido tapiadas.

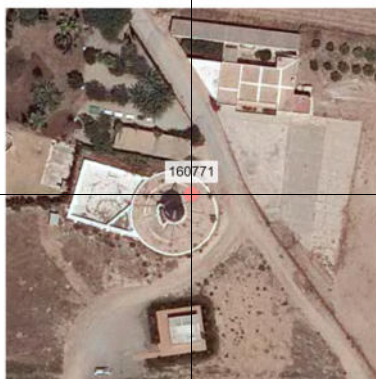
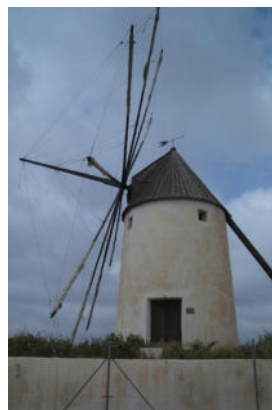
La Puebla

Torre sobre plataforma de elevación circular. Balsa cuadrada adosada a la plataforma. Ha sido restaurado conservado del chapitel, el botalón, ocho brazos, cordelería. Mantiene parte de la maquinaria interior. El pozo está aterrado.

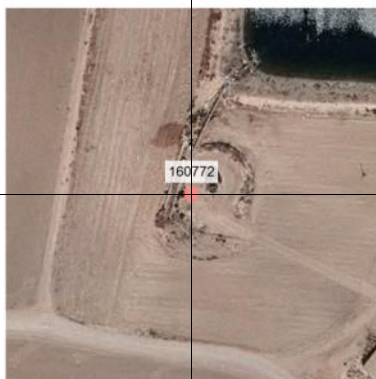
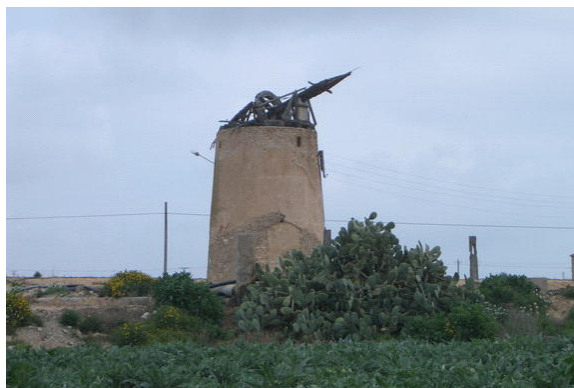
Los Roses. La Puebla

Torre con pozo en su interior, sobre plataforma circular y balsa cuadrada. Aunque ha perdido el chapitel, conserva el botalón y la maquinaria interior, faltando los arcabuces de la noria. El pozo, aunque se halla dentro del molino, era accesible desde fuera a través de ventanas, que ahora se encuentran tapadas con ladrillo.

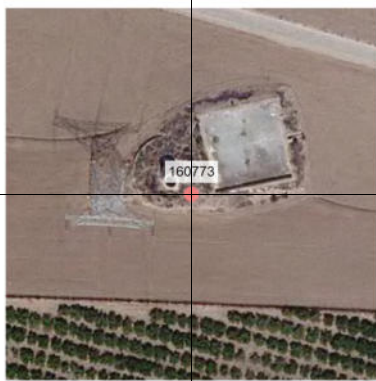
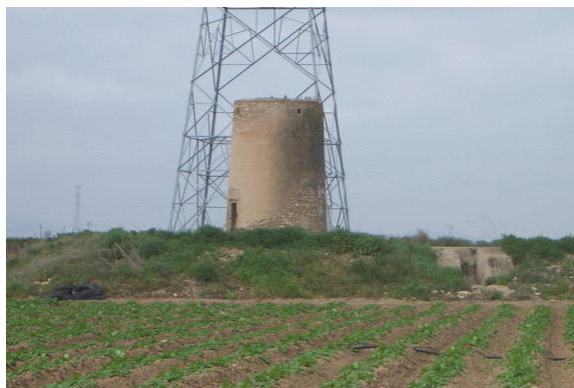
Los Calderones. La Puebla

Torre sobre plataforma circular. No conserva maquinaria interior. El pozo está enterrado.

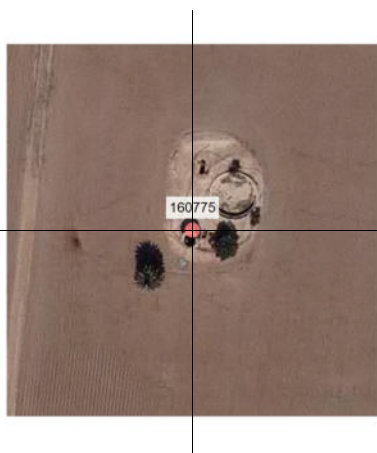
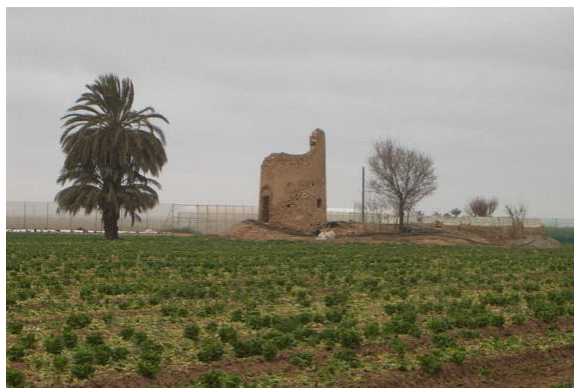
Los González. La Palma

Torre semiderruida con pozo enterrado, situada sobre plataforma de elevación en gran parte desmontada. Balsa circular restaurada y en uso. Aunque no conserva maquinaria interior tiene tirada en el suelo la piedra fúellega. En las proximidades hay otro pozo.

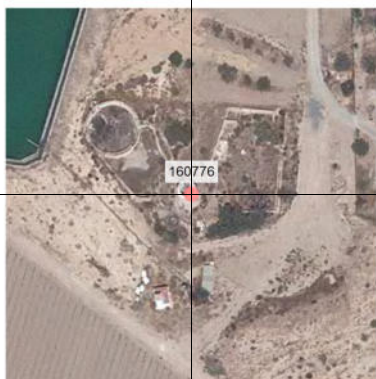
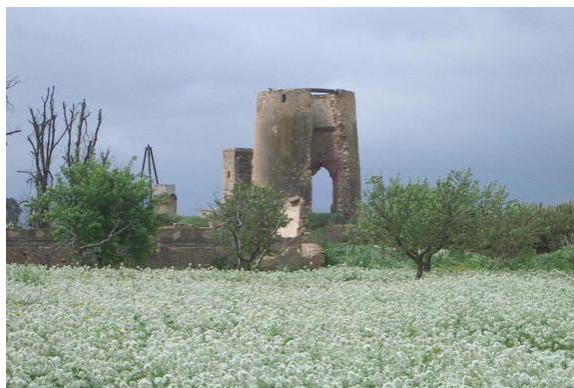
Ribera Nueva. La Puebla

Torre semi derruida con pozo en su interior y pequeña plataforma de elevación circular. Balsa circular. No conserva maquinaria en su interior. El pozo se encuentra lleno de basura.

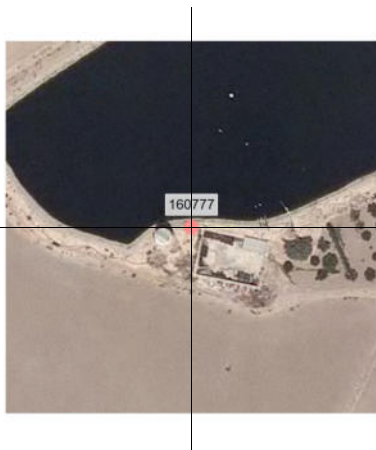
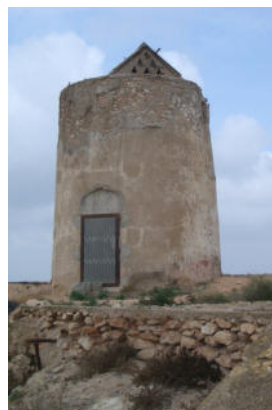
Casas Cantarrana. La Puebla

Torre sobre sobre plataforma de elevación en gran parte desmontada y balsa rectangular. No conserva maquinaria interior. El pozo está enterrado.

Malo

Cubrición de la torre y puerta de cierre.

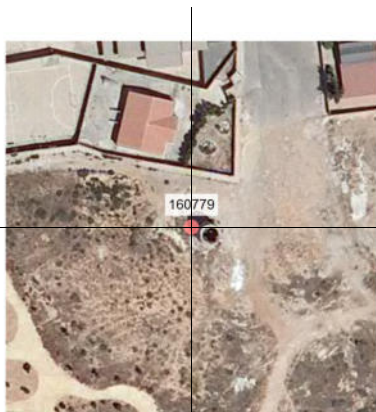
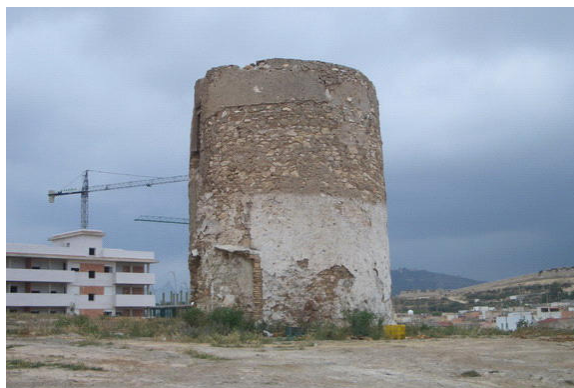
**Nº Inventario: 114; Molino de harina**

Torre carente de basamento. No conserva maquinaria interior.

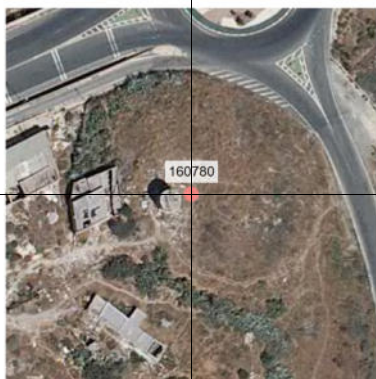
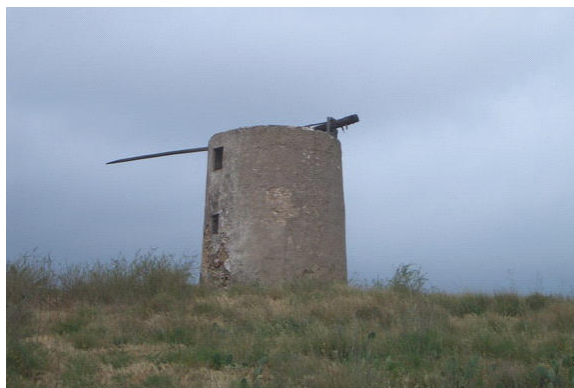
Santa Lucía

Torre carente de basamento. Conserva parte de maquinaria interior pero desplazada de su posición original.

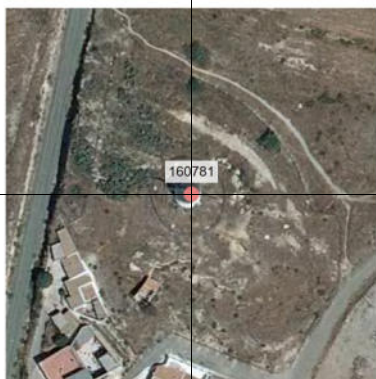
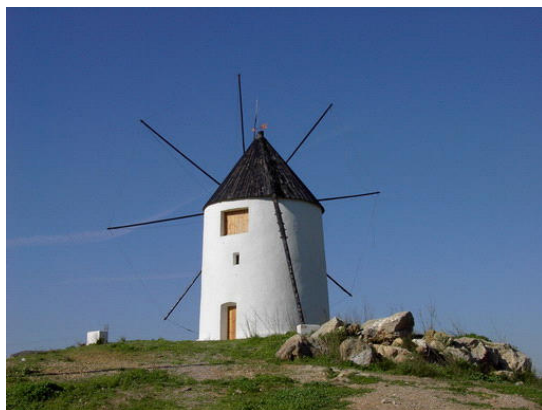
Alumbres

Torre carente de plataforma de elevación, situada sobre un altozano. Con dos puertas enfrentadas y una pequeña ventana rectangular. Totalmente restaurado, no siendo originales el chapitel, el botalón, los brazos y la guía. No conserva maquinaria original.

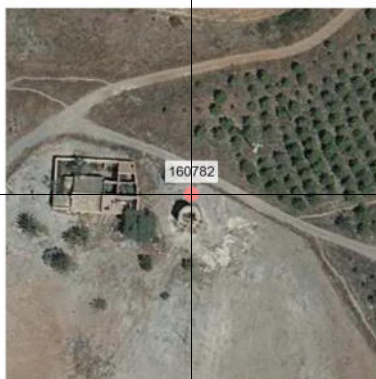
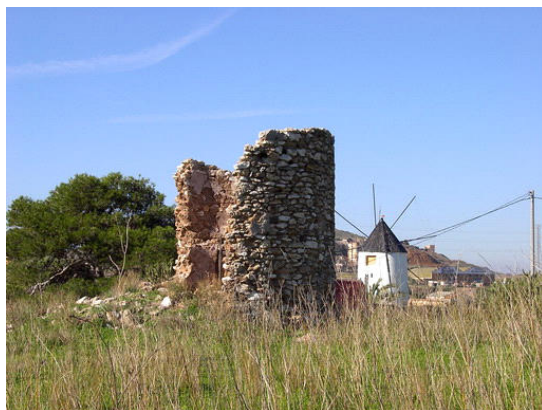
Alumbres

Torre semiderruida, carente de plataforma de elevación. No conserva maquinaria interior.

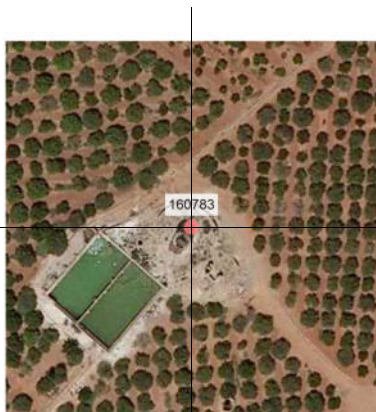
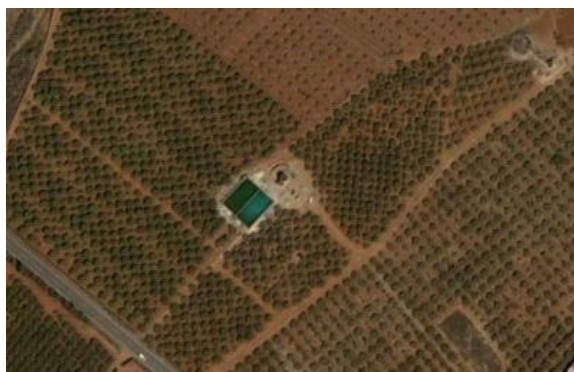
El Algar

Torre con pozo. Conserva chapitel, botalón, 1 brazo y guía.

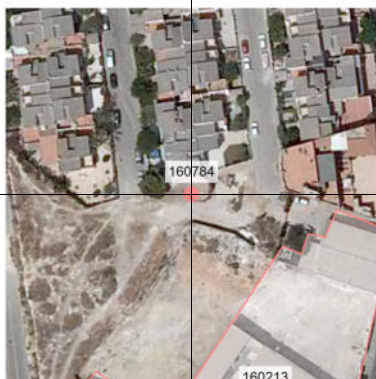
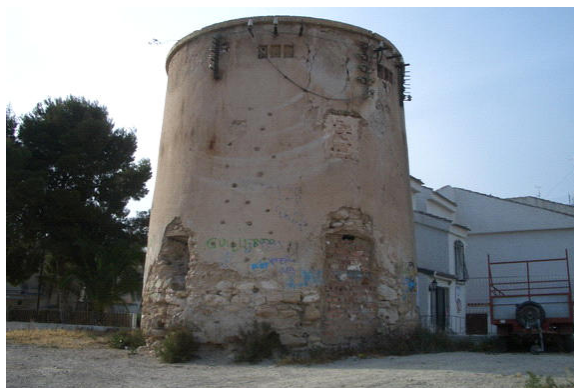
Barrio Peral

Torre carente de plataforma de elevación. No conserva maquinaria interior.

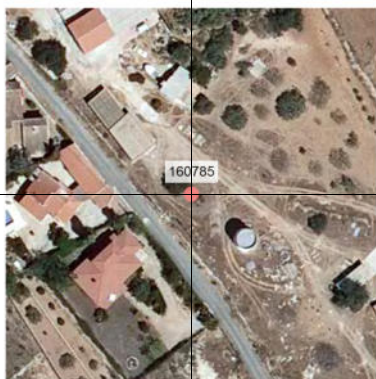
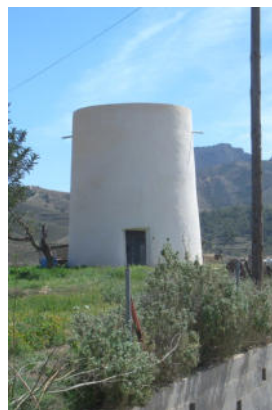
Galifa

Torre carente de plataforma de elevación. Conserva la primera y segunda cámara, así como el salero. En su interior mantiene diversas piezas de la maquinaria. Se restauró por última vez en el año 1942 y se mantuvo varios años de actividad.

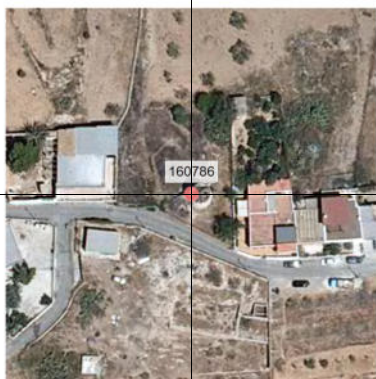
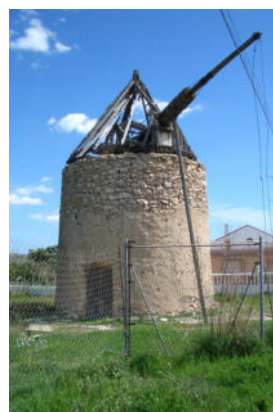
Torre carente de plataforma de elevación. Conserva parte de la estructura del chapitel muy deteriorado y el botalón completo, así como algunas piezas de la maquinaria interior como la guía, el fraile, la piedra rabote y la rueda del aire. Tiene las puertas tapiadas.

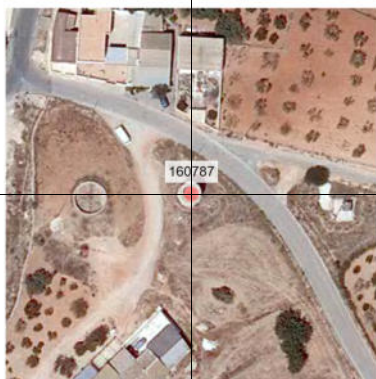
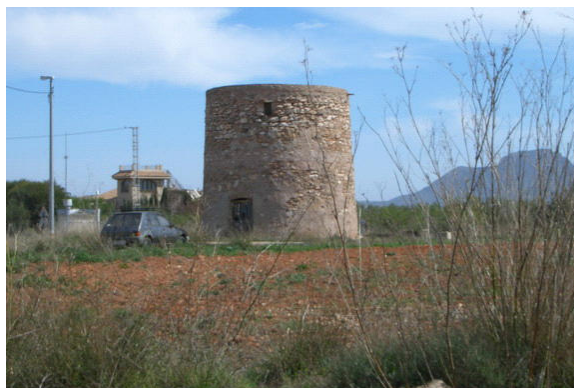
La Corona. Perín.

Torre carente de plataforma de elevación. Aunque no conserva maquinaria in situ en el suelo se encuentran las piedras rabote y fuéllega, las muelas y parte del botalón.

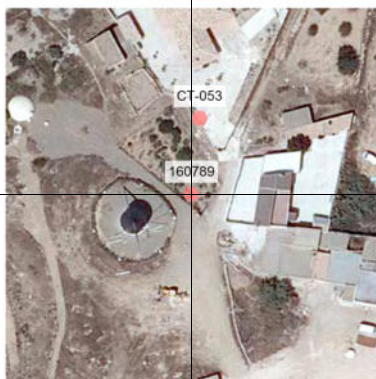
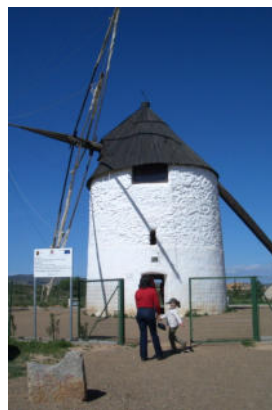
Perín

Torre carente de plataforma de elevación. Conserva el chapitel, el botalón y sus ocho brazos, así como toda la maquinaria. Ha sido interior y exteriormente restaurado.

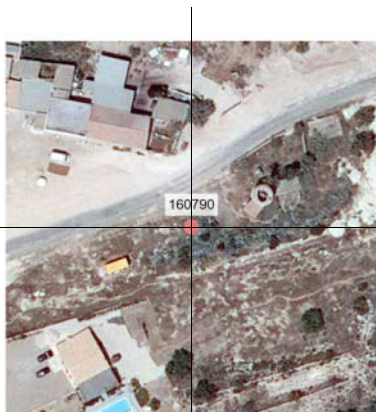
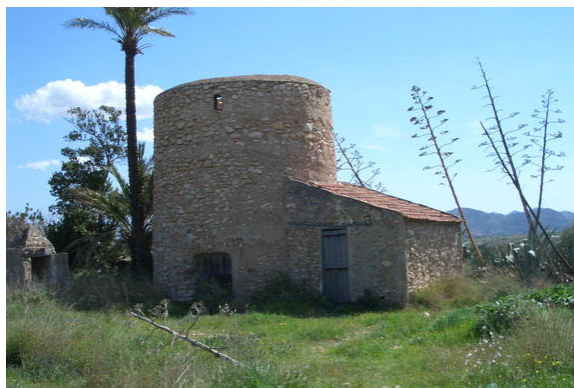
Perín

Torre carente de plataforma de elevación. No conserva maquinaria interior.

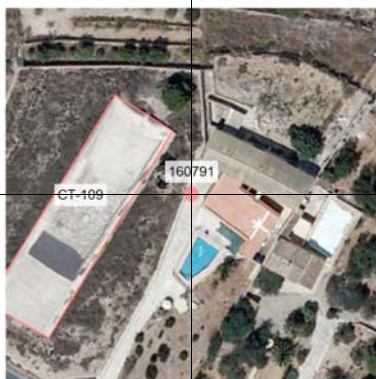
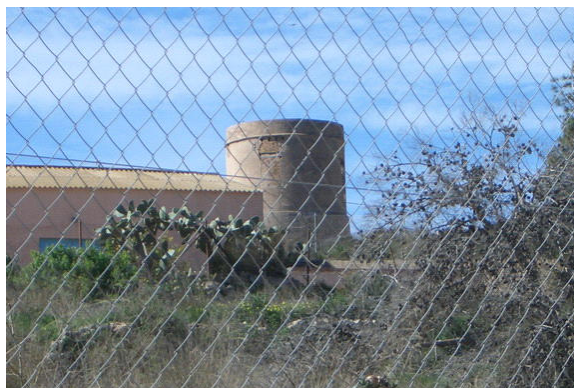
Casas de Belmonte

Torre carente de plataforma de elevación. No conserva maquinaria interior.

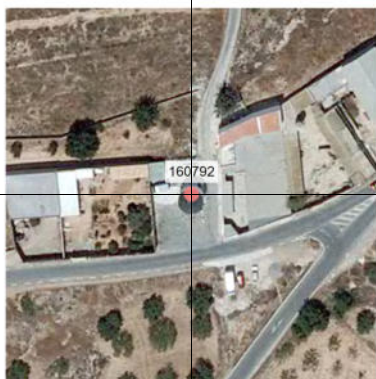
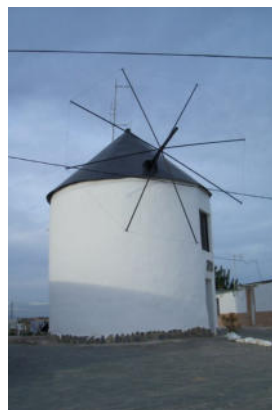
Molinos Marfagones

Torre carente de plataforma de elevación con dos puertas opuestas. El chapitel, el bortalón, los brazos, así como la maquinaria han sido recientemente restaurados.

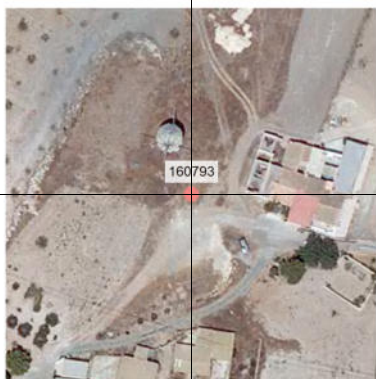
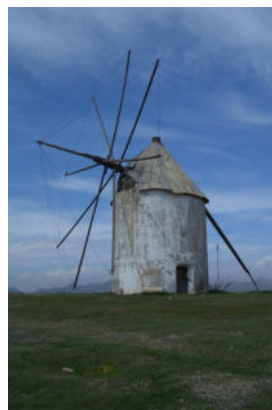
Cuesta Blanca de Abajo

Torre carente de plataforma de elevación. Conserva el chapitel, el botalón con ocho brazos, la cordelería y la maquinaria interior completa. Está abandonado desde hace 30 años.

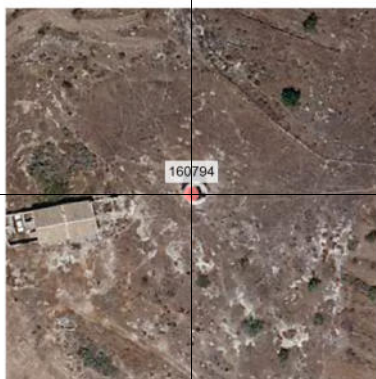
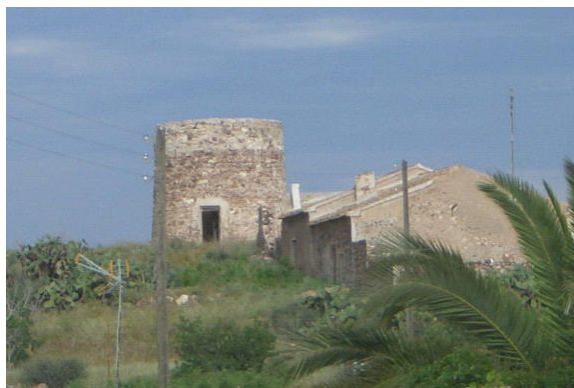
Los Alforjas. Los Puertos de Santa Bárbara

Torre carente de basamento. No conserva maquinaria interior.

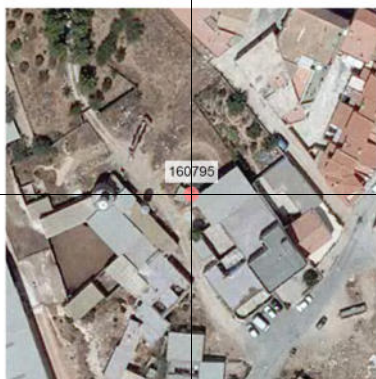
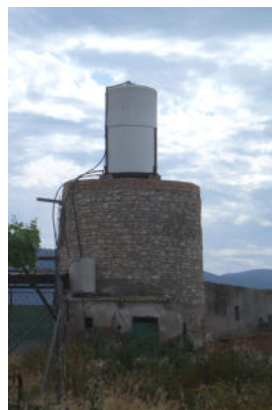
Molinos Marfagones

Torre carente de plataforma de elevación. No conserva maquinaria interior.

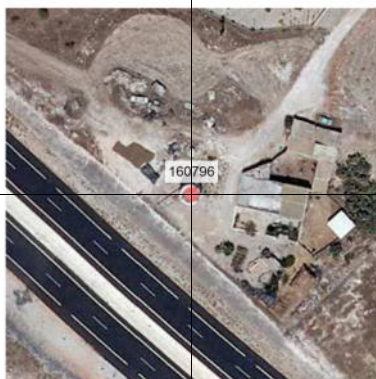
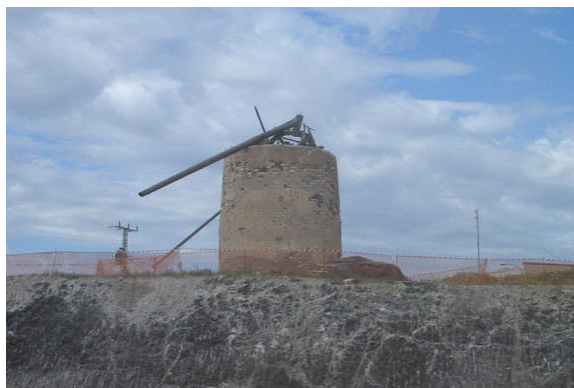
Molino del León

Torre carente de basamento. Conserva parte de la guía desplazada de su ubicación original así como algunas piezas de la maquinaria interior.

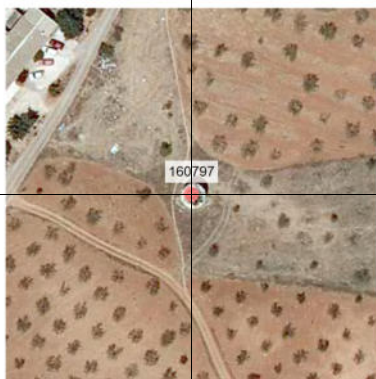
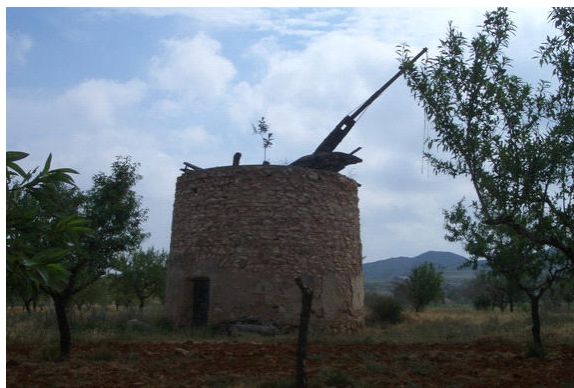
Tallante

Torre carente de plataforma de elevación. Conserva restos del botalón, la guía partida, piedra fuellega y rueda del aite. En el suelo se encuentran 4 brazos.

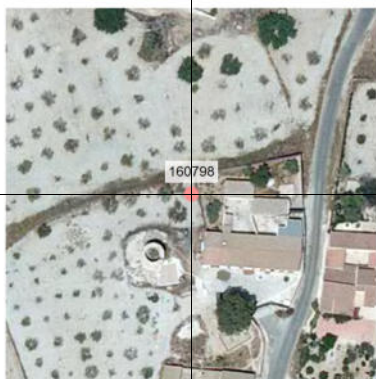
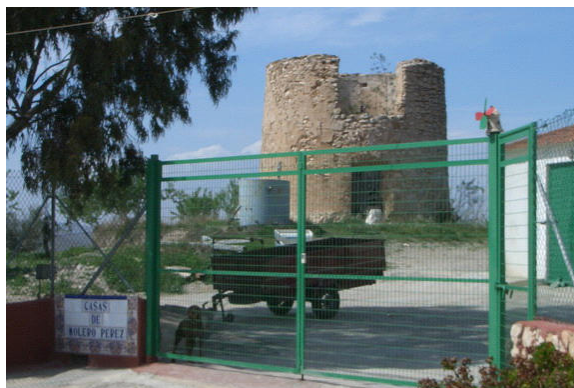
El Molino. Tallante

Torre carente de plataforma de elevación, situada en un altozano. No conserva maquinaria interior.

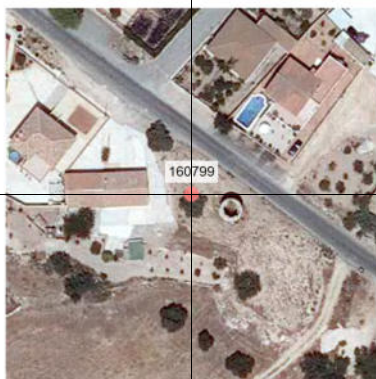
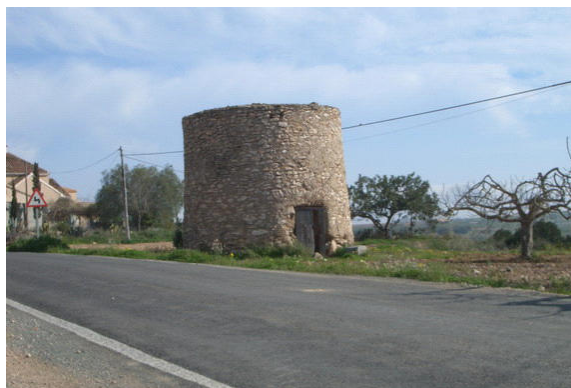
San Isidro. La Magdalena

Torre carente de plataforma de levación. No conserva la maquinaria interior.

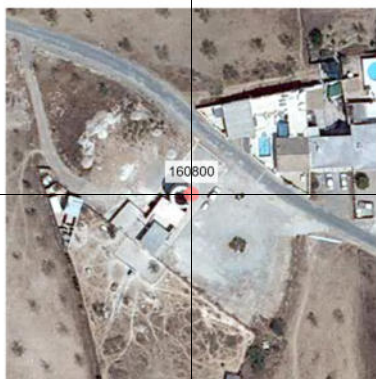
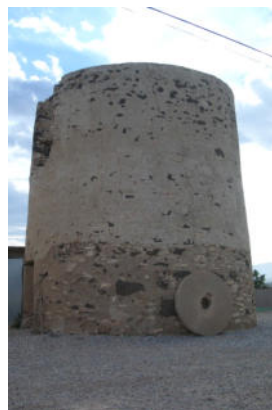
Cascaniles

Torre carente de plataforma de elevación. No conserva maquinaria, aunque apoyada en el molino se encuentra la piedra fuéllega y una muela.

Regular

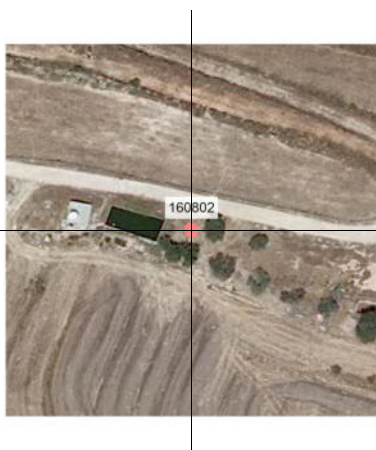
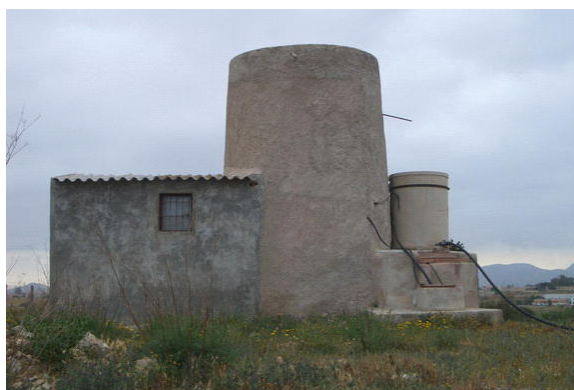
**Nº Inventario: 143; Molino de agua**

Torre con pozo, carente de plataforma de elevación. Balsa rectangular. No conserva maquinaria interior.

Regular

Exterior revocado en cemento. Caseta y depósito adosados a los laterales del molino.

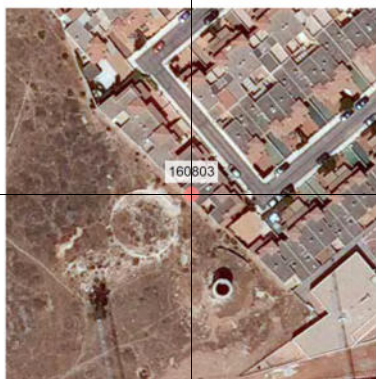
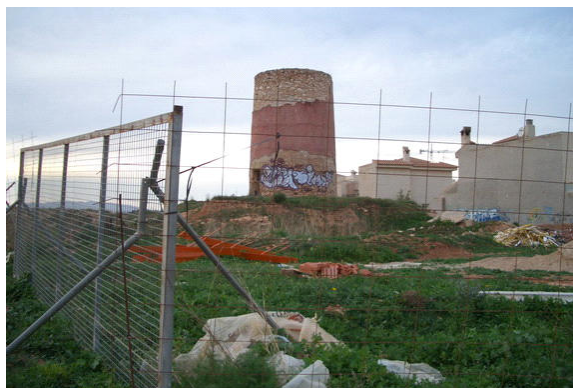
Santa Ana

Torre con enlucido de almagra sobre plataforma circular. Balsa circular. No conserva maquinaria interior.
