## Ficha del catálogo de edificios y elementos protegidos

**Fuerte de Navidad**

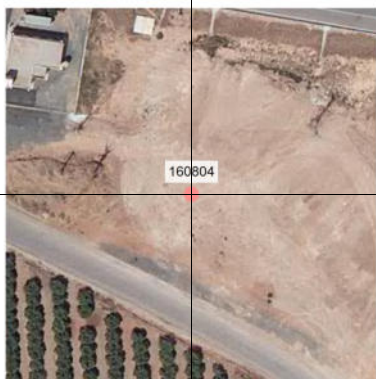
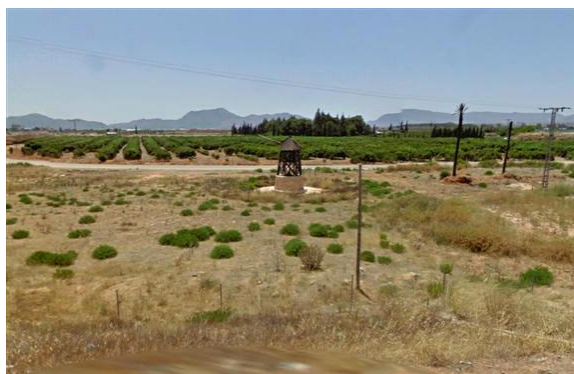
La Gori, Santa Ana.

Torre realizada en material distinto al original. Carece de plataforma de elevación. Trasladado de su ubicación original.

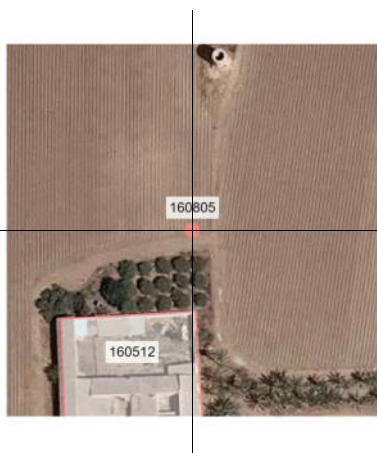
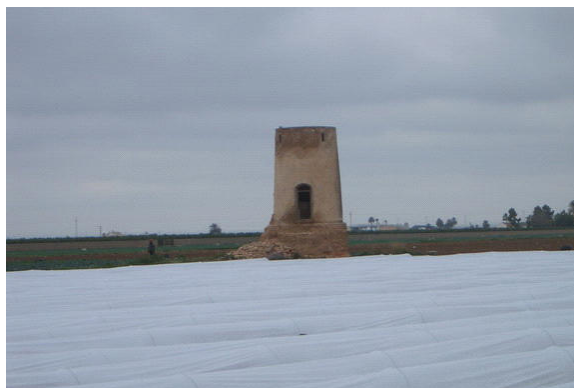
Villa María

Torre con pozo, sobre plataforma circular en gran parte desmontada. Balsa circular. No conserva maquinaria interior.

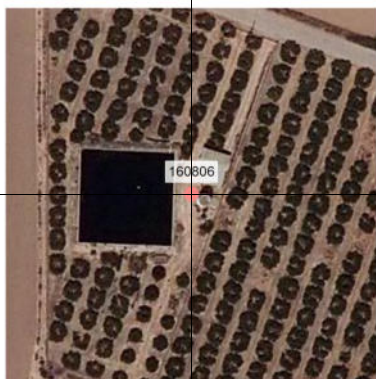
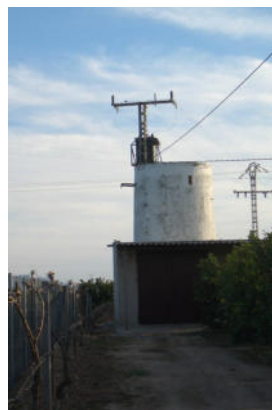
Pozo Estrecho

Torre carente de plataforma de elevación. Balsa circular. No conserva maquinaria interior. El pozo se halla enterrado.

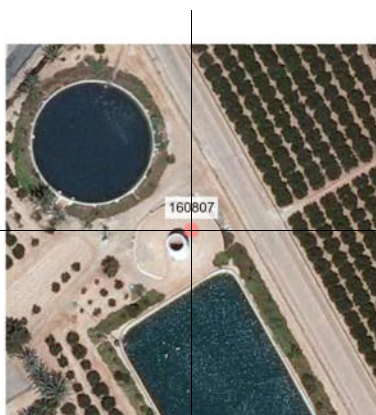
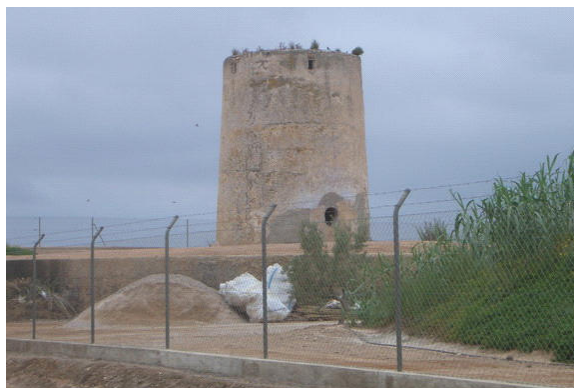
Casa Las Monjas.

Torre sobre plataforma circular. Balsa circular. No conserva nada de maquinaria.

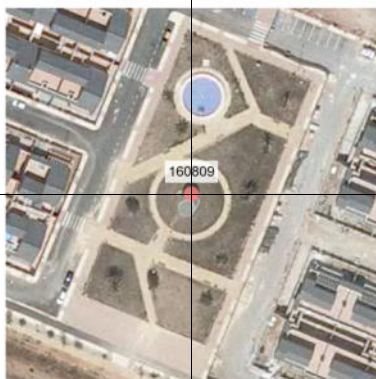
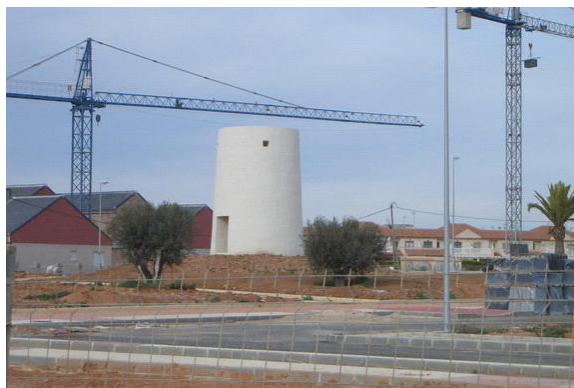
Las Casicas. Los Dolores

Torre sobre plataforma de elevación circular y balsa circular. No conserva maquinaria interior. El exterior ha sido restaurado recientemente.

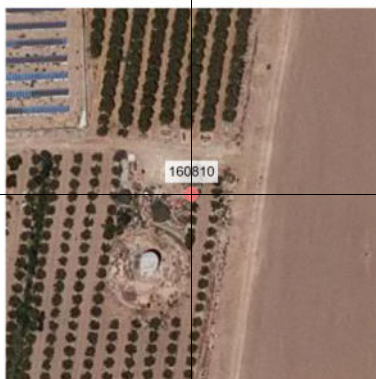
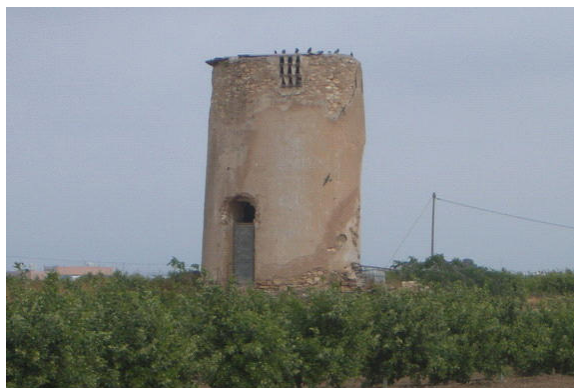
El Albuñón

Conserva la torre y gran balsa cuadrada. No conserva nada de maquinaria.

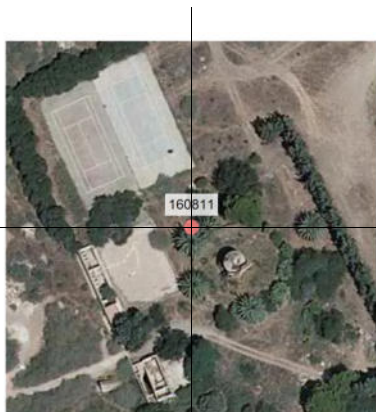
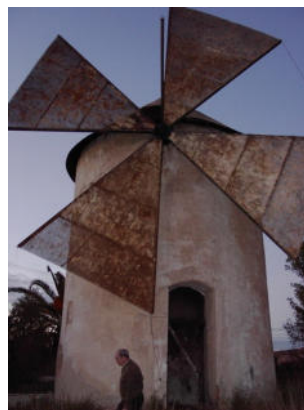
El Hondón

Torre sobre plataforma circular de elevación, con chapitel, botalón y aspas metálicas. Posible reproducción sobre torre original

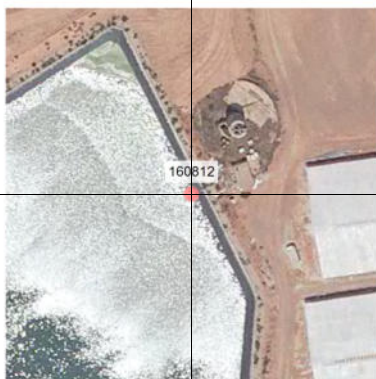
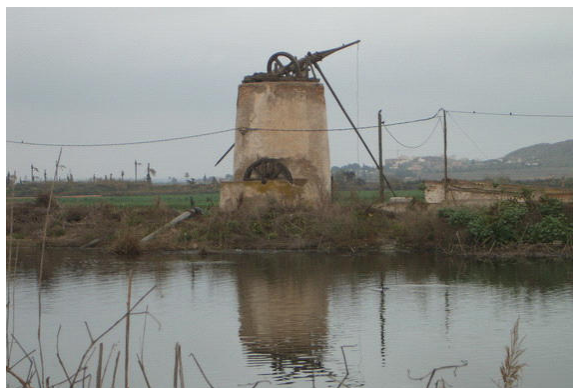
Torre con pozo, sobre plataforma circular y balsa circular. Conserva el botalón, la guía, el tambor de la noria y parte de la maquinaria interior como el fraile y la rueda del aire.

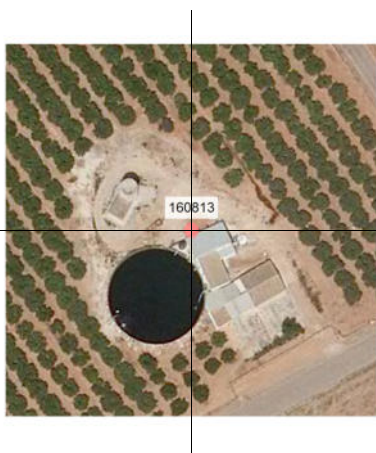
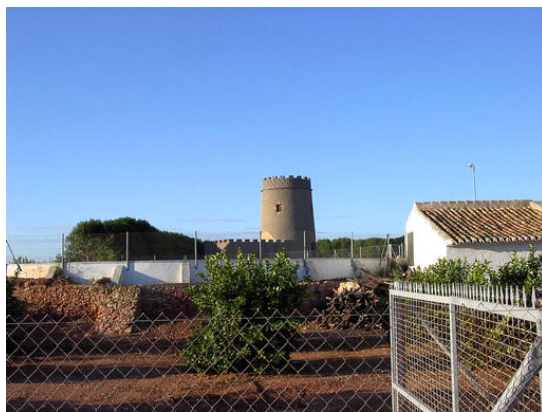
Lo Luengo. El Algar.

Torre carente de plataforma de elevación. Gran balsa circular restaurada. No conserva maquinaria interior.

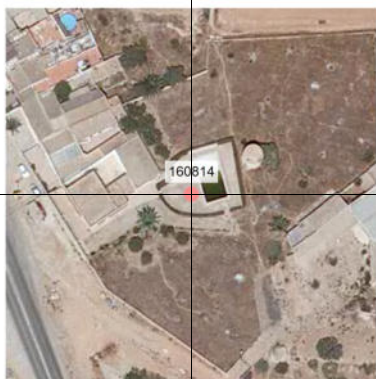
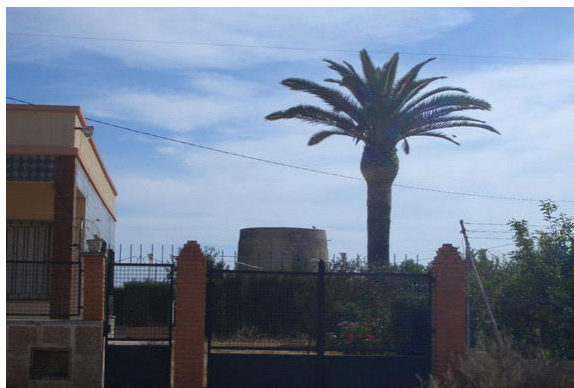
La Guía. El Plan.

Torre carente de basamento. No conserva maquinaria interior.

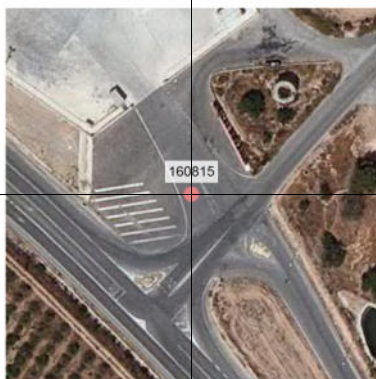
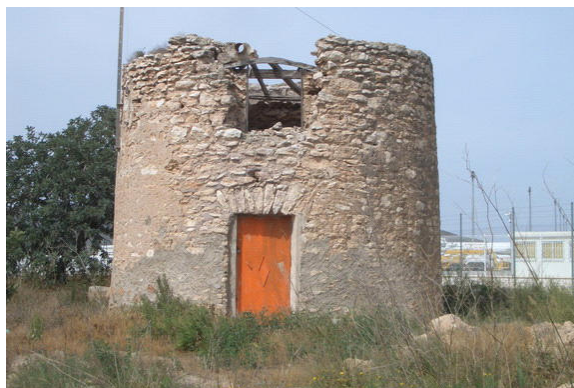
Los Cañavates

Torre semiderruida, sin plataforma de elevación.No conserva maquinaria interior.

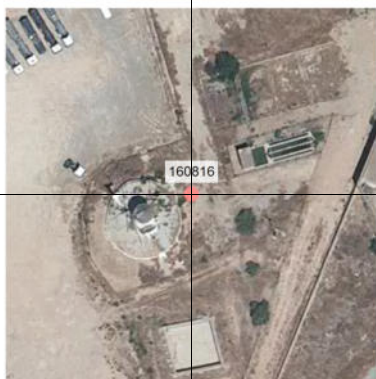
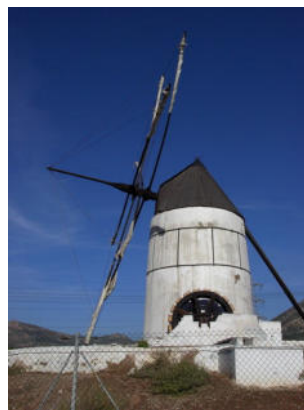
Escombreras

Torre con pozo, sobre plataforma circular. Balsa cuadrada.

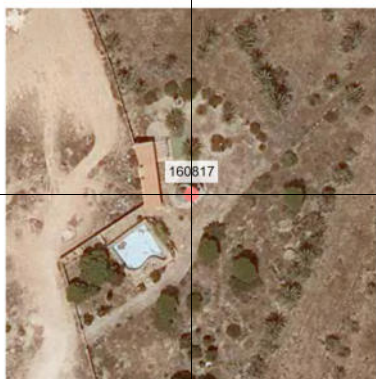
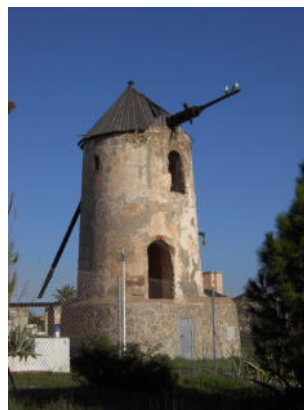
Cabo de Palos

Torre con pozo sobre reducida plataforma de elevación. Conserva el chapitel, botalón y guía, así como algunos elementos de maquinaria interior.  
La torre del molino ha sido techada interiormente, a la altura del telar.  
En el pozo, el nivel freático del agua se halla a una pofundidad de 10 metros.

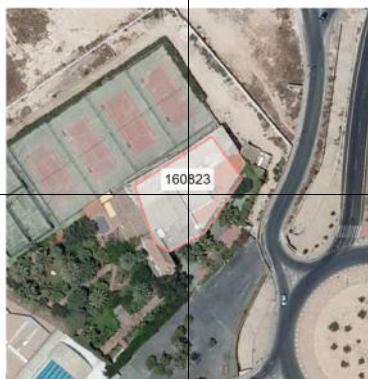
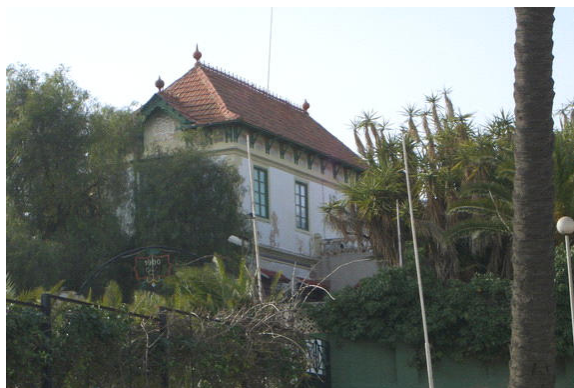
Edificio exento de planta rectangular muy pronunciada, con dos plantas rodeado por un jardín. Cubierta muy inclinada a cuatro vertientes, con cerámica y madera como complemento decorativos. La fachada principal se caracteriza por un mirador en la habitación frontal cubierta con mansarda. La fecha 1900 aparece sobre el mirador de la fachada entre cartelas y lazos de diseño modernista. Interior completamente modificado como Club Deportivo.

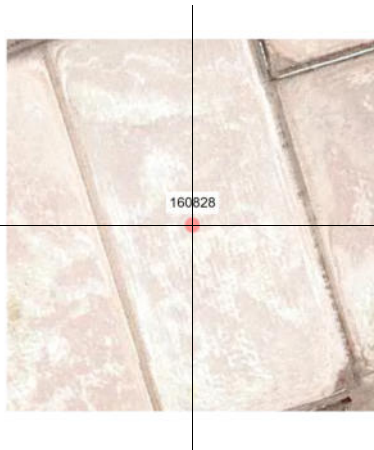
Paraje de Punta Blanca-Calblanque

Esta catalogación se refiere a aquellos elementos de interés etnológico, como balsas y canal de entrada excavado en la duna fósil, existente en las Salinas, no incluidos en la Carta Arqueológica del Plan.

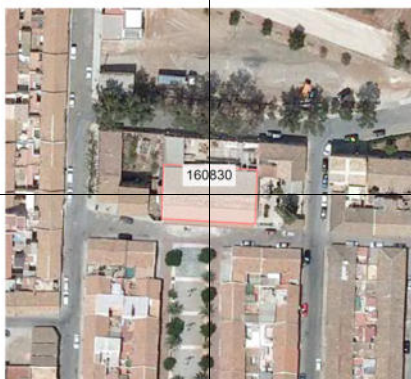
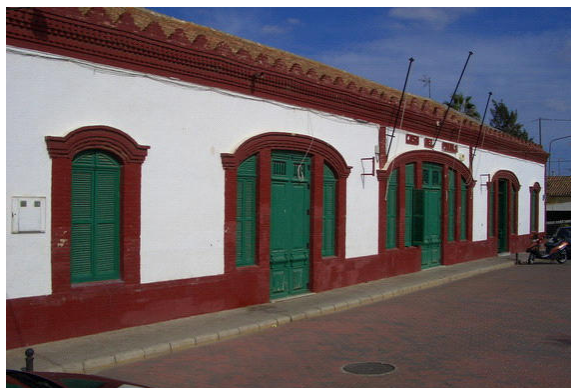
El Llano del Beal

Edificio de una planta rectangular muy alargada con cubierta a dos aguas, basado en las naves industriales y destinado a uso público. El interior consta de una gran estancia sustentada por armadura de fundición. La fachada muestra grandes puertas y ventanas con embocadura en arco y realizada en ladrillo macizo, el resto está enfoscado. Muestra una moldura superior con motivos triangulares de ladrillo macizo.

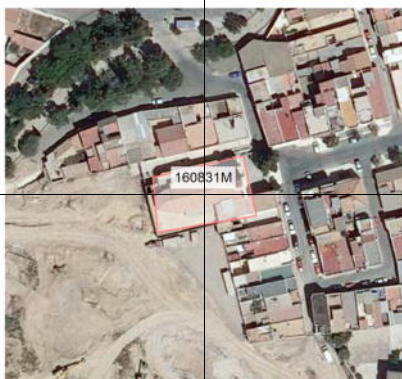
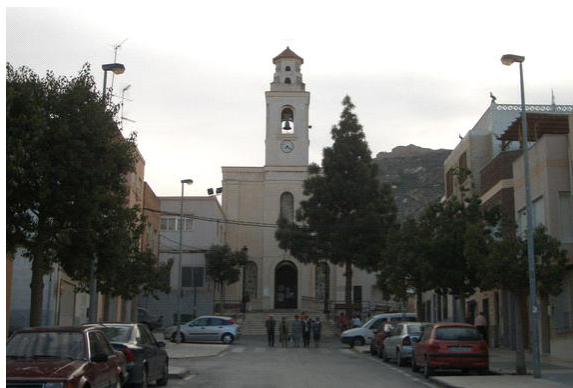
Barrio de la Concepción

Edificación de una sola nave cubierta con bóveda de cañón. Altar mayor con cúpula sin tambor, a ambos lados dos capillas laterales con sencillas vidrieras. Fachada de dos plantas con acceso principal con arco de medio punto y puerta metálica. En el eje central torre campanario. La actual iglesia está reconstruida sobre la antigua ermita de 1760.

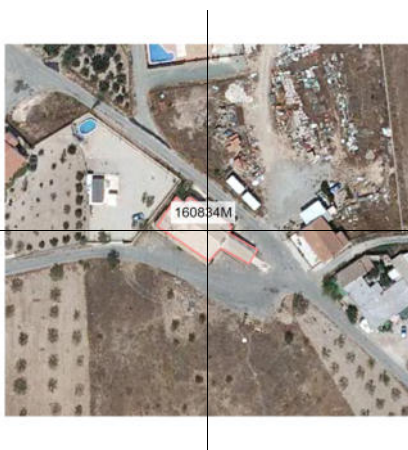
Edificio barroco de una sola nave con crucero, cubierta con bóveda de cañón, con cúpula sin tambor en el crucero. A los pies un trascoro, al que se sube por una escalera de madera. La parte alta de la ermita tiene 5 arcos, sostenidos por unos muros, entre los cuales, hay unos pequeños retablos, muy sencillos, con las imágenes de San José, San Antonio, el Sagrado Corazón y la Virgen de Fátima. Cubierta a dos vertientes, con diferentes cotas según las capillas. Sencilla fachada con acceso principal rematado en arco de medio punto, pequeña ventana superior y espadaña campanario.

Porche cubierto y con arcadas de reciente facturación en la parte delantera de la fachada. Revoque de marmolina.

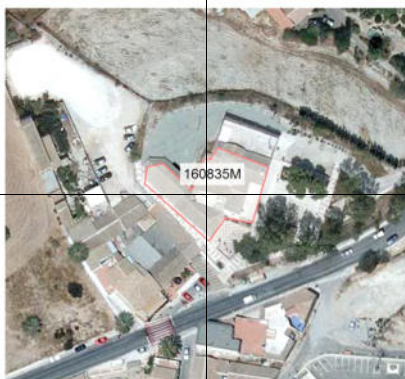
Edificio de estilo barroco de una nave central con crucero, cubierta con bóveda de cañón, con cúpula sin tambor en el crucero. Cuenta con capillas laterales comunicadas. Cubierta a dos vertientes con diferentes cotas según las capillas. Sencilla fachada con acceso principal rematado en arco de medio punto, dos óculos superiores y espadaña campanario.

Edificaciones de uso parroquial adosadas al lateral de la iglesia.

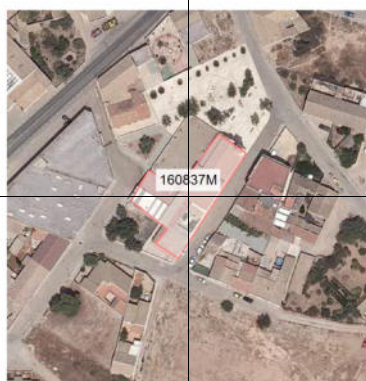
Edificio de una sola nave y dos alas laterales con cubierta a doble vertiente, que conserva parte la fachada principal de la antigua ermita con acceso principal con arco de medio punto y espadaña campanario. Recientemente se la ha adosado una torre-campanario. En el año 1965 se instituyó como parroquia bajo la advocación del Sagrado Corazón de Jesús.

Añadidos posteriores que han modificado el aspecto y la estructura de la Iglesia.

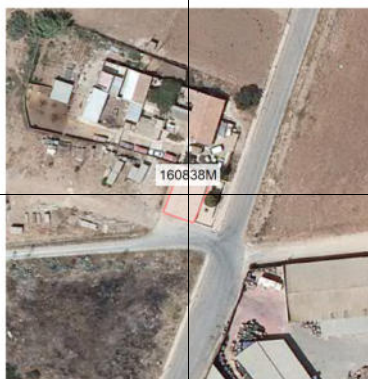
Antigua casa rural de planta rectangular, rehabilitada como iglesia con atrio porticado y cubierta a doble vertiente, con torre-campanario de planta cuadrada en uno de sus extremos.

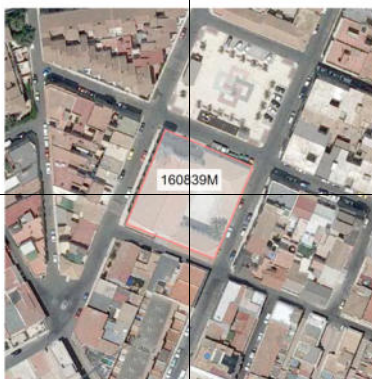
Edificación de planta de cruz latina cubierta a doble vertiente, con tres naves; la nave central más ancha y estrechas naves laterales con capillas a los lados. Existen pinturas murales de Muñoz Barberán y relieve del descendimiento de Antonio Campillo. Torre campanario de planta cuadrada y cubierta a cuatro aguas. Fachada lisa, con un gran arco de medio punto que enmarca la puerta y una hornacina a cada lado de la fachada.

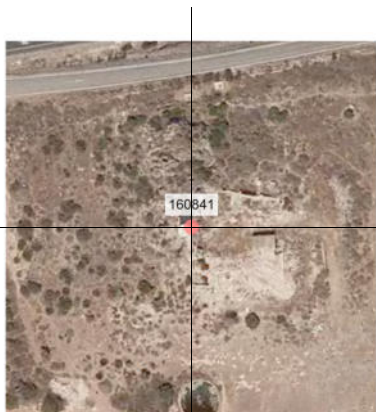
Torre de estilo ecléctico presenta en origen 3 cuerpos, de los cuales el superior no se conserva. El zócalo se apoya directamente sobre la roca, el cuerpo inferior es de planta cuadrada con 2 metros de lado, construido con mampostería con los paños centrales y la moldura superior en ladrillo macizo. El segundo cuerpo es de planta hexagonal realizado por completo en ladrillo macizo. La torre relacionada con la radio-estación de Cabo de Palos carece de carácter defensivo.

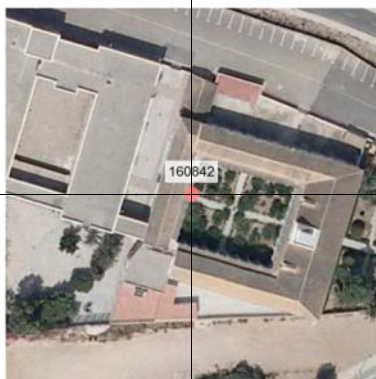
Gran edificio en bloque, de planta cuadrada con dos alturas y buhardilla. Fachada recorrida por grandes ventanales simétricos, salvo en la fachada principal que está decorada en la primera planta por balcones exentos con antepechos metálicos. Exterior enfoscado en color azul. Cubierta de teja a doble vertiente.

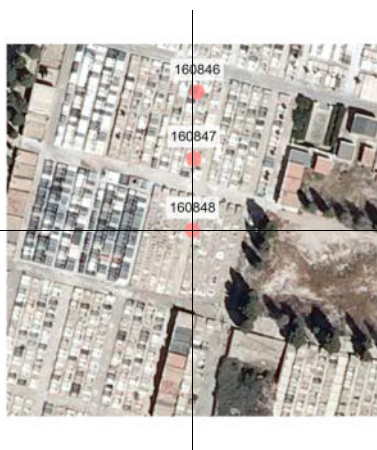
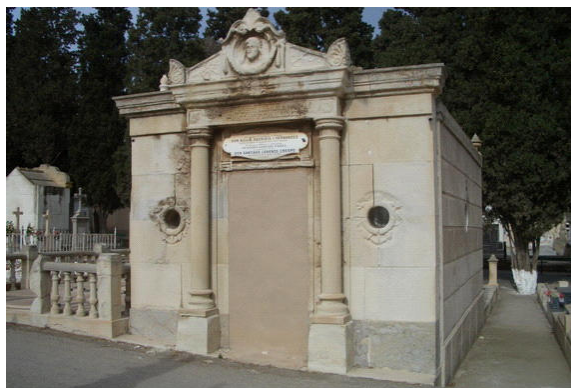
Edificación de planta rectangular, la puerta de acceso está enmarcada por dos columnas de estilo clásico y dos óculos laterales decorados con motivos vegetales. El tramo superior está recorrido por una doble moldura que sostiene sobre el eje principal un frontón con el rostro de Jesús en un altorrelieve.

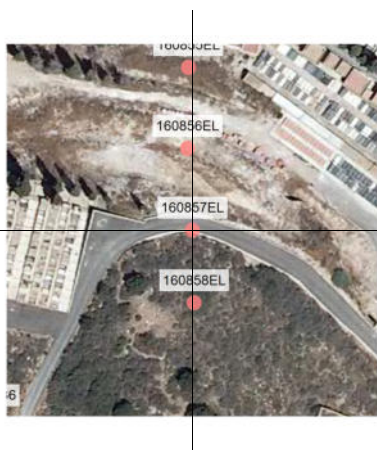
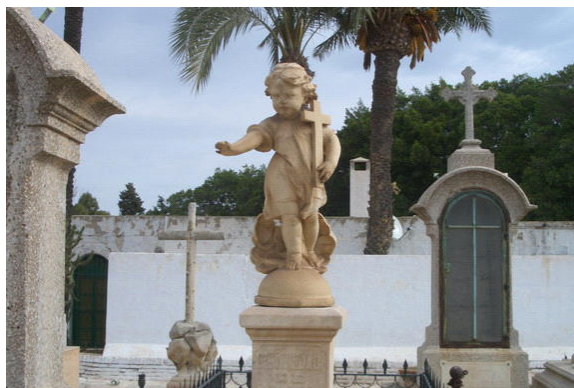
Sepulcro aislado con escultura pétrea sobre pedestal, representando a un ángel niño de pelo ondulado, vestido con túnica corta, en actitud de caminar pausadamente portando una cruz en su mano izquierda.

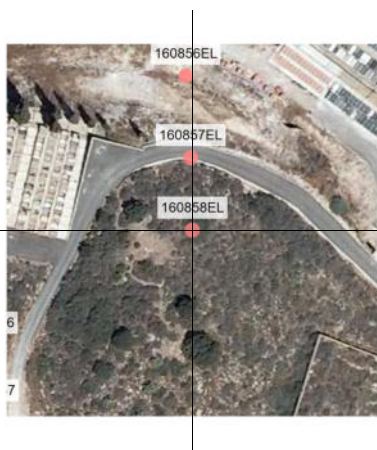
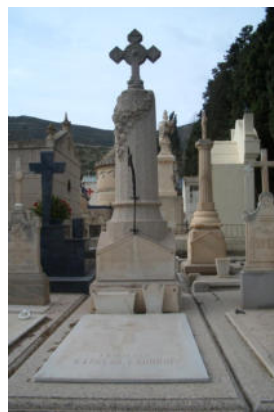
Sepulcro aislado sobre columna facetada de tradición neoclásica, en su parte superior se representa una cruz de tres brazos, a modo de portarreliquias, sobre la columna una guirnalda con rosas, símbolo de la sangre de Cristo, el amor puro y la regeneración.

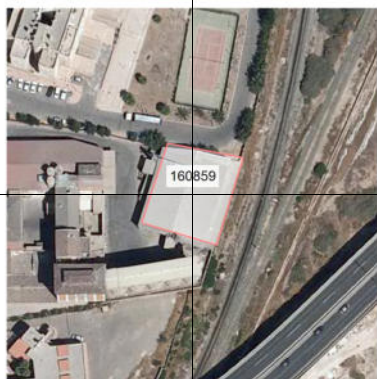
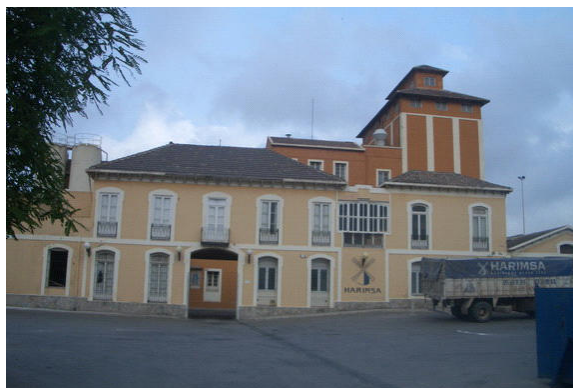
Edificio de planta rectangular y patio central. El cuerpo delantero está conformado por una construcción central de dos alturas destinado a oficinas, cubierta a cuatro vertientes, con fachada de cinco ejes con balcones y ventanales, con un gran vano de arco rebajado por el que se pasa al patio. A ambos laterales otras estancias y almacenes con cubiertas a cuatro y dos vertientes respectivamente. El cuerpo trasero está destinado a las instalaciones industriales, con áreas de fabricación, almacenes y silos, entre los que destaca el silo principal de planta cuadrada, cubierto a cuatro vertientes con claraboya superior.

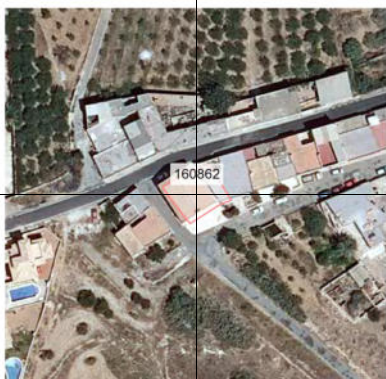
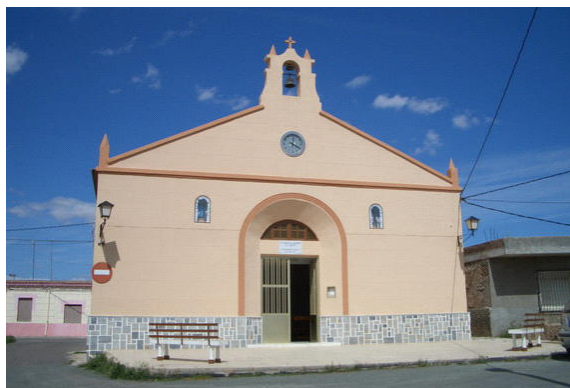
Sencillo edificio de planta rectangular y atrio delantero que sustituye el porche enramado de la antigua ermita y que le sirve de epónimo al paraje. Consta de una nave principal con hornacinas a ambos lados. Cubrición a doble vertiente. Sencilla fachada con acceso de arco de medio punto, con pequeñas hornacinas laterales con las imágenes de San Rafael y San Enrique, frontón triangular con reloj centrado y espadaña para una campana. Reconstruida en 1957, se realizaron profundas modificaciones en su estructura y decoración.

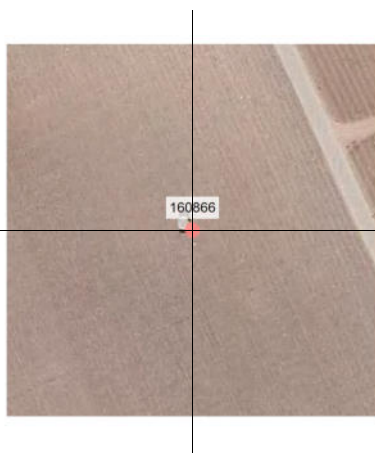
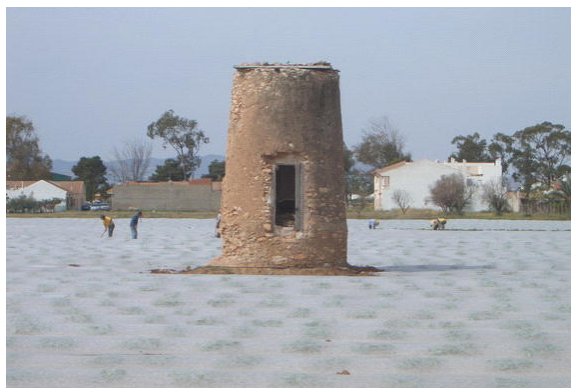
Torre con plataforma de elevación desmontada. No conserva maquinaria interior

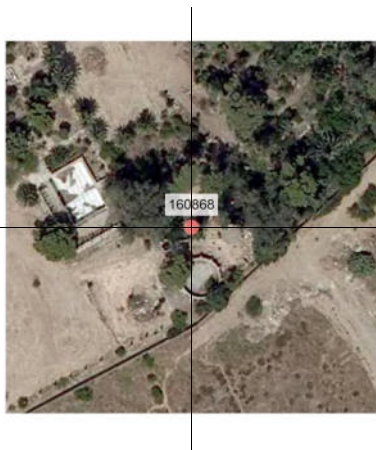
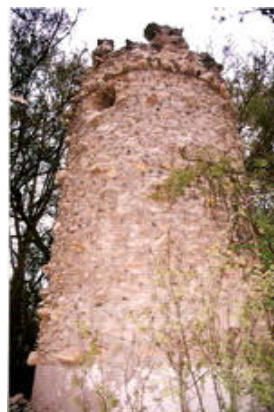
Torre con mampostería de piedra viva e intencionadamente sobresaliente, rematada en su parte superior por una moldura de mampostería y un ligero almenado. Balsa cuadrada. Inserto en el jardín de Villa Calamari o Versalles

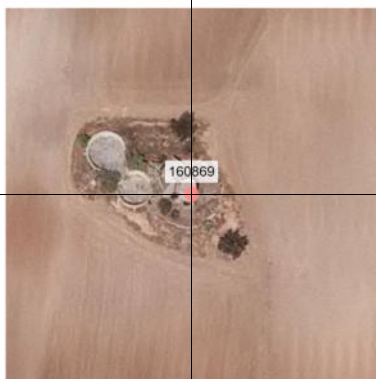
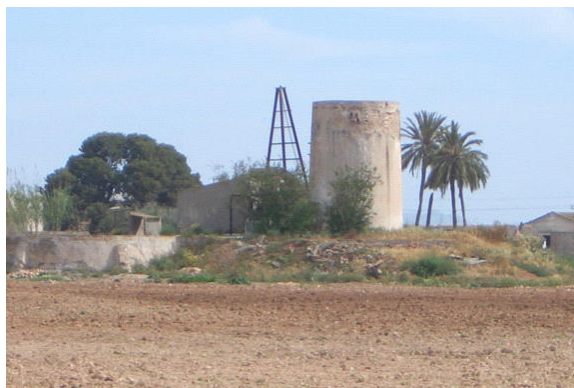
Torre sobre plataforma circular y balsa circular. No conserva maquinaria interior.  
La torre conserva parte del revocado exterior original.  
Todavía se extrae agua del pozo para riego.

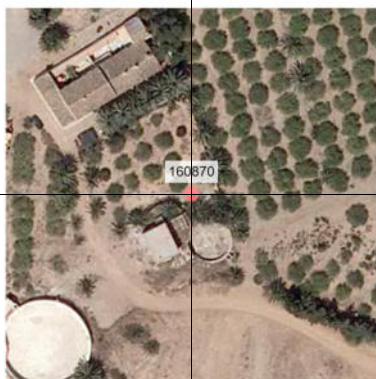
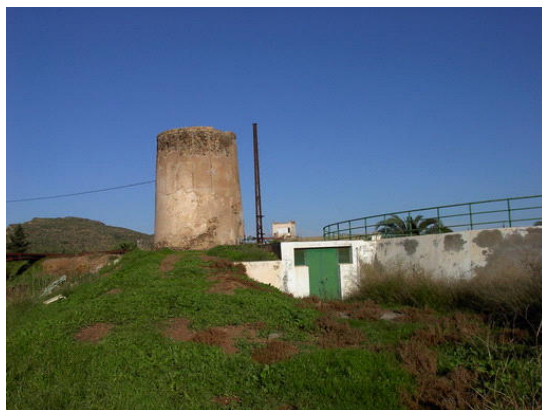
Torre con pozo interior, sobre plataforma circular. Balsa circular. No conserva maquinaria interior. El nivel freático del pozo está a 5 m. de profundidad. Continúa sacándose agua del pozo con motor eléctrico.

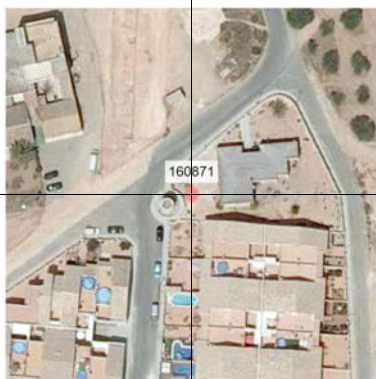
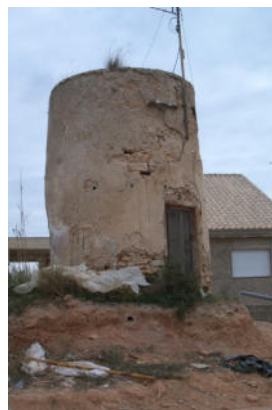
Torre con plataforma de elevación circular. No conserva maquinaria interior.

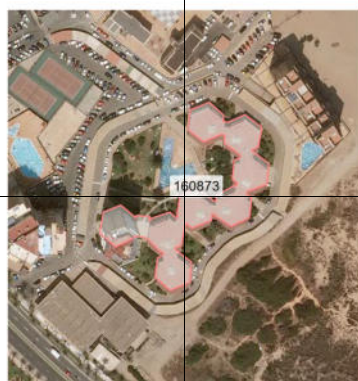
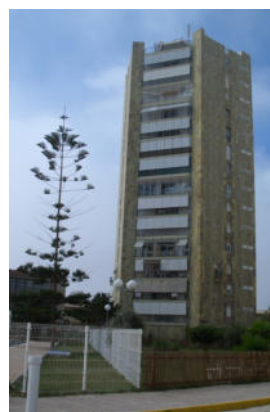
Complejo formado por una serie de edificios bajos y una torre de 14 plantas, resueltos a partir de una trama de hexágonos. Las viviendas bajas constan de tres plantas sobre pilares metálicos, mientras que la planta baja queda semidiáfana para albergar las tiendas, almacenes y cafeterías. En el centro del conjunto se ubican dos piscinas.

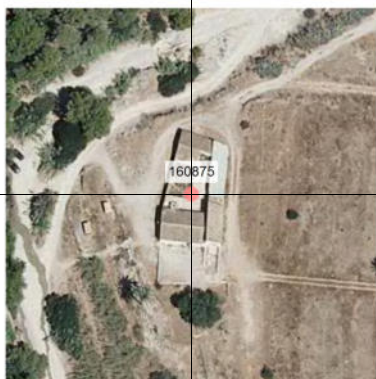
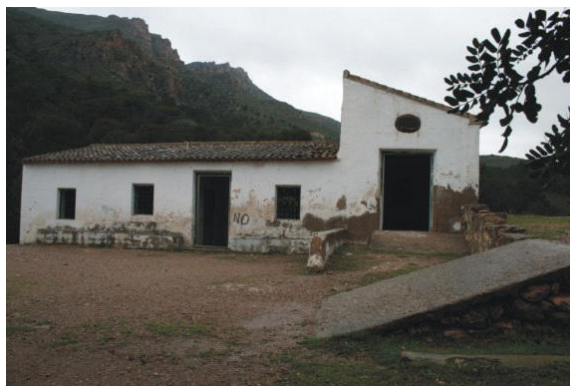
Edificio de una sola planta con tejado a un agua con teja de cañón y fachadas encaladas que consta de dos cuerpos. El cuerpo derecho lo constituye la ermita, con una planta rectangular, bóveda de cañón con dos arcos fajones, ornacina central y pequeña sacristía al fondo. El otro cuerpo es una vivienda tradicional con cuatro huecos a fachada. Todo el conjunto se encuentra en un lamentable estado de abandono.

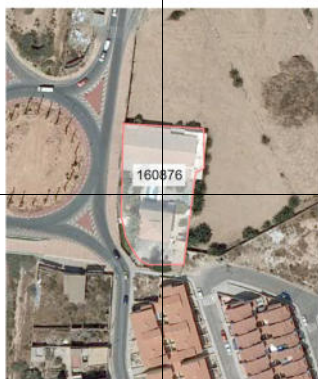
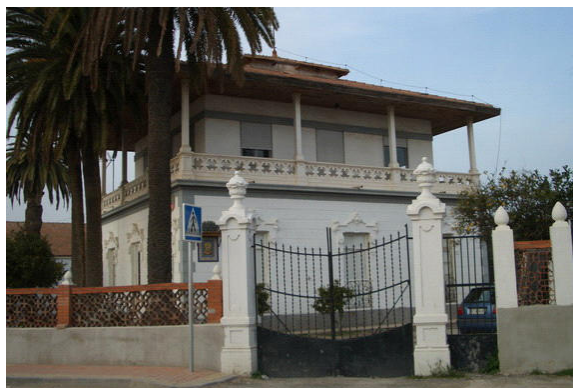
Villa rural rodeada por un amplio huerto. Edificación exenta de planta cuadrada con dos alturas, cubierta a cuatro vertientes con torre superior de iluminación de poco alzado. En la planta baja la puerta de acceso está flanqueada por grandes ventanales con antepechos de celosía a modo de balcones, las embocaduras de puertas y ventanas inferiores son molduradas. En la planta superior la fachada se encuentra protegida por una terraza porticada sustentada sobre finos perfiles metálicos que probablemente corresponda a un proyecto de reforma posterior. El conjunto ha sido muy modificado.

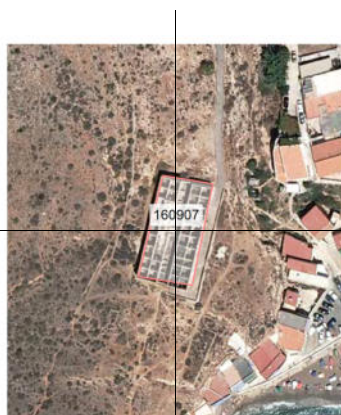
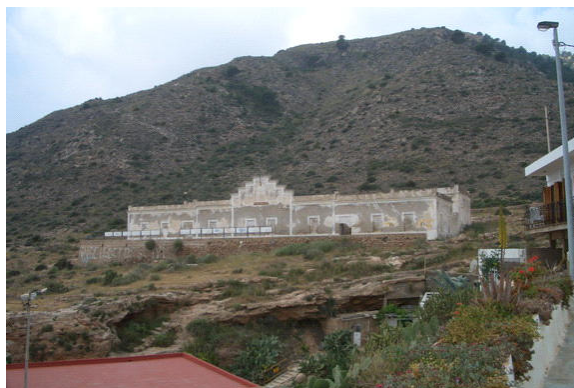
Gran edificación de planta rectangular y sola una altura, asentada sobre un basamento de mampostería que nivela la escarpada ladera en que se asienta. La construcción está articulada en dos cuerpos alargados y paralelos separados por un patio longitudinal, destinados a oficinas y alojamientos de los guardias civiles respectivamente. En la fachada enfoscada se distribuyen simétricamente diez puertas agrupadas en cinco cuerpos. El eje central viene remarcado por un frontón escalonado que cubre los dos accesos centrales.

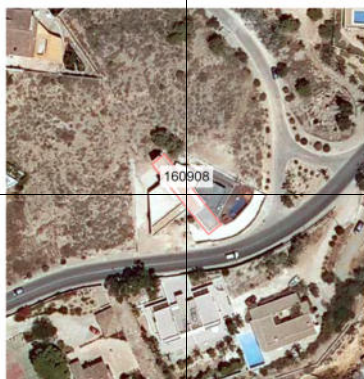
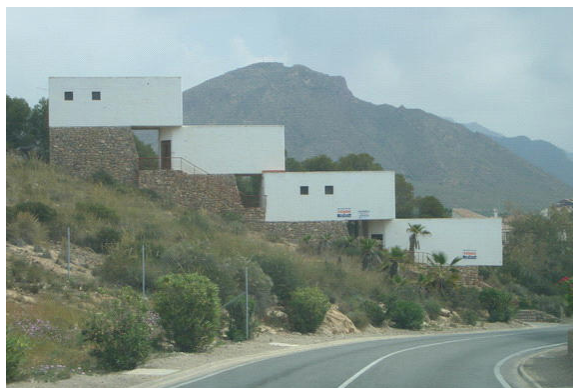
Edificación de cuatro piezas rectangulares iguales, de cubierta plana, apoyadas unas sobre otras de un modo escalonado y comunicadas entre ellas por el exterior. Caracterizadas por la adaptación a la topografía abrupta del terreno, valorando las condiciones naturales del emplazamiento. Los cuatro volúmenes muestran exterior enfoscado y están asentados sobre basamento de mampostería de piedra viva, precisamente el empleo de materiales y colores propios del entorno favorece aún más la integración paisajística de la obra, claramente conseguida en esta construcción. Arquitecto: M. Fisac Serna

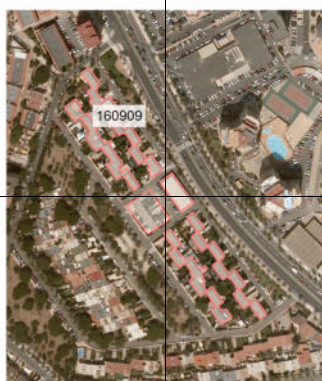
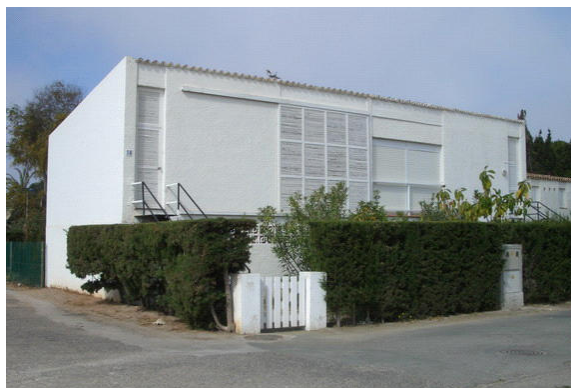
Conjunto formado por 56 apartamentos tipo bungalow dispuestos simétricamente y un edificio comercial situado en el centro de la agrupación. Los apartamentos se disponen en forma zigzagante en una estrecha parcela de terreno llano al comienzo de la Manga, se proyectan pareados para formar pequeños edificios de forma prismática y cubierta de teja. Los apartamentos se elevan del plano del suelo sobre esbeltos perfiles metálicos. La planta se organiza con dos crujías: una primera destinada a zona común de estancia y la segunda con servicios y habitaciones. Arquitecto: A. Bonet Castellana.

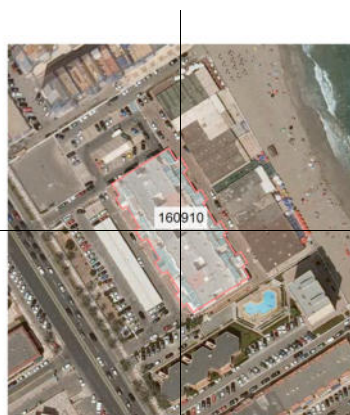
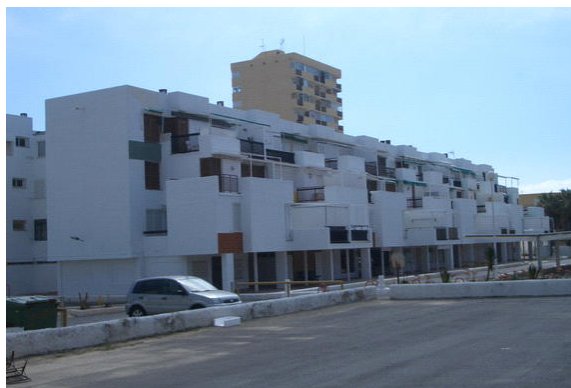
El edificio se concibe con doble orientación y las viviendas se disponen escalonadas, a modo de cascada, a ambos lados. La sección está compuesta por tres plantas de apartamentos que se elevan sobre los garajes, delante de éstos se crea un espacio público de circulación exterior y a cubierto que serviría de tránsito hacia el mar. El bloque se encuentra atravesado por tres patios interiores y cuatro núcleos de comunicación vertical con escaleras que dan acceso en cada planta a cuatro viviendas de dos, tres y cuatro dormitorios. Estas viviendas tienen su prolongación al exterior mediante una amplia terraza. Arquitecto: A. Bonet Castellana.

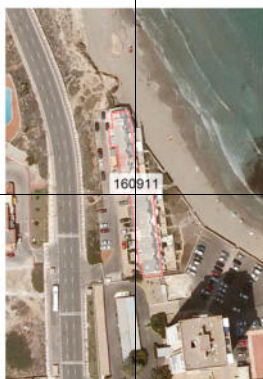
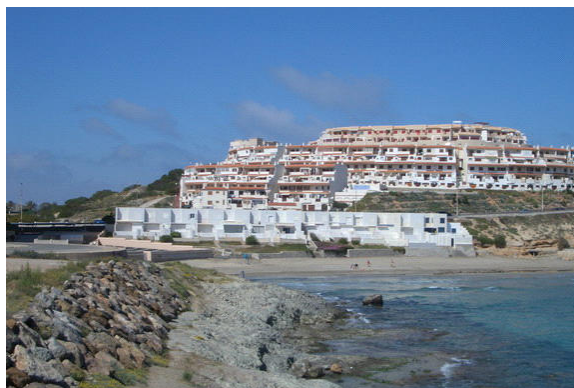
Conjunto formado por dos alineaciones de seis y siete apartamentos dispuestos paralelamente al mar Mediterráneo y colocados directamente sobre la playa. Las piezas poseen una volumetría muy elemental y una construcción muy sencilla: planta baja con estar pasante, cocina, aseo y terraza anterior y posterior; y una planta superior con tres dormitorios, baño y terraza sobre el acceso. Los huecos se protegen con mallorquinas abatibles. La carpintería y los muros están pintados de blanco. Arquitecto J. A. Corrales Gutiérrez.

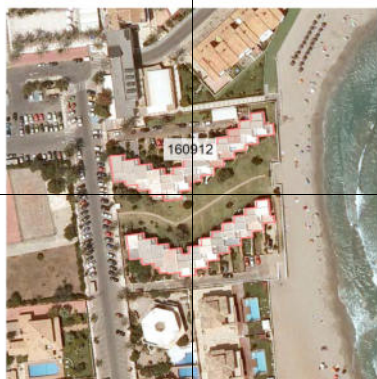
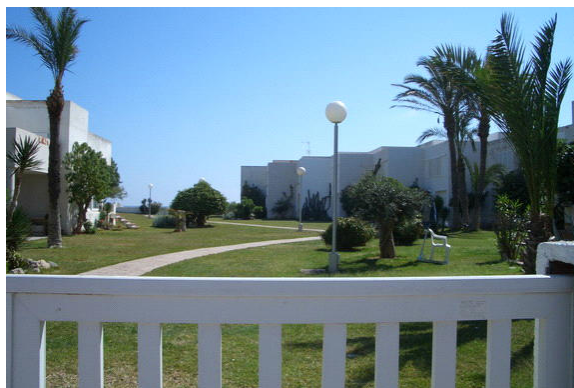
Complejo unifamiliar de 25 viviendas en dos plantas y en dos líneas escalonadas perpendiculares al Mar Mediterráneo, con orientación norte-sur. El acceso a las viviendas es rodado por las calles exteriores y a pie desde el espacio privado comunitario creado entre las dos líneas de apartamentos. Cada vivienda se compone de planta baja con zona de estar, abierta al exterior de la ordenación y situándose los dormitorios en la planta alta que asoma al espacio interior ajardinado. La carpintería exterior es de madera con celosías correderas en la parte posterior. Acabado exterior enfoscado y pintado de blanco. Arquitecto J. A. Corrales Gutiérrez.

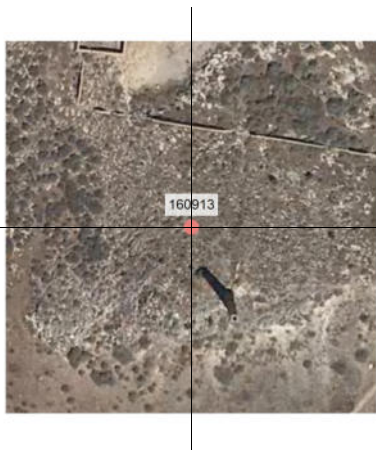
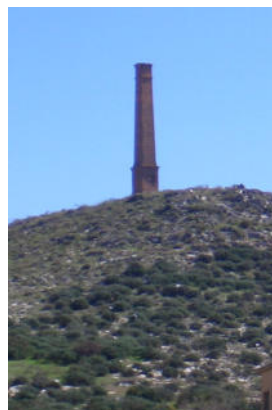
Estructura realizada en ladrillo macizo de 5 m. de altura, con dos cuerpos separados por una moldura geométrica; el inferior de planta cuadrada con boca de alimentación y el superior con alzado de pirámide truncada, también rematado por moldura.

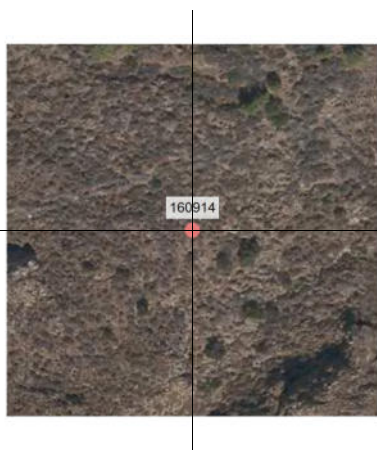
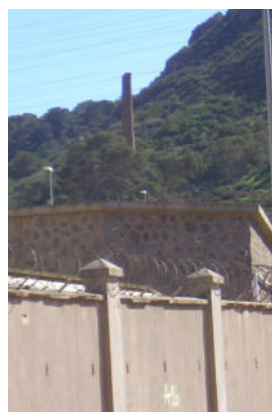
Estructura realizada en ladrillo macizo de 7 m. de altura, asentada sobre un basamento cuadrado, con dos cuerpos separados por una moldura geométrica; el inferior de planta cuadrada con boca de alimentación y el superior con alzado de pirámide truncada también rematado por una moldura, en parte desmoronada.

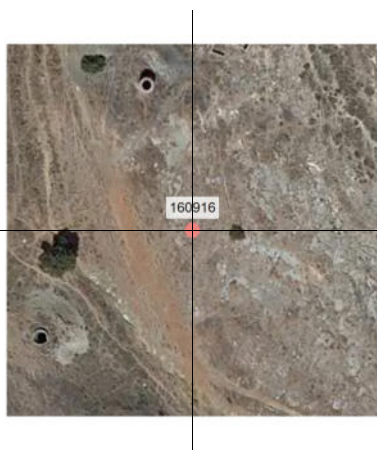
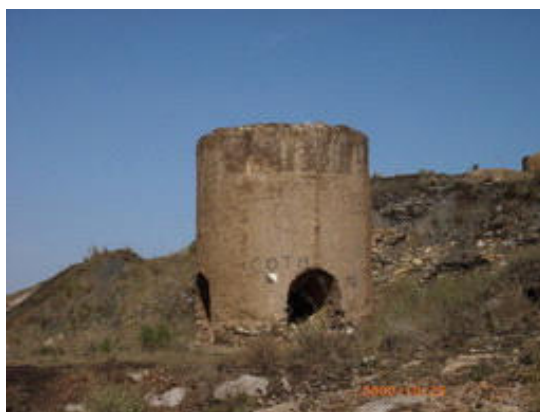
**Horno de calcinación de manganeso en Mina Santa Filomena**

Estructura de planta circular y alzado cilíndrico de 5 metros de altura, con 4 bocas de alimentación abocinadas en su base. Exterior realizado en mampostería y cuerpo interior cilíndrico interior de ladrillo macizo refractario que sobresale en su parte superior, entre ambos un relleno de láguenas compactadas.

Expoliación de embocaduras de ladrillo y cinchas metálicas. Acúmulos de escombros procedentes de antiguas instalaciones mineras en las proximidades. Pintadas y graffitis.

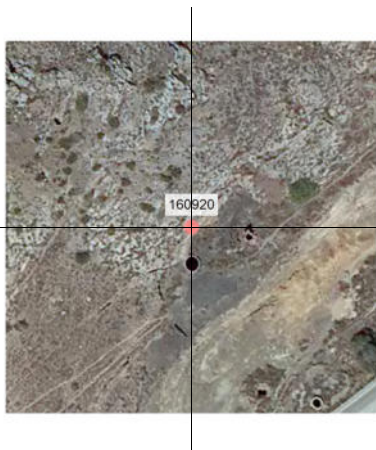
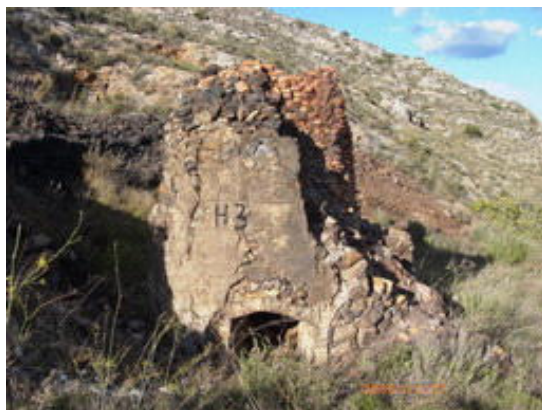
**Horno de calcinación de manganeso en Mina Cuarenta**

Estructura de planta circular y alzado cilíndrico en gran parte desmoronado, con 4 bocas de alimentación con embocadura de ladrillo y abocinadas en su base. Exterior realizado en mampostería y cuerpo interior cilíndrico interior de ladrillo macizo refractario, entre ambos un relleno de láguenas compactadas.

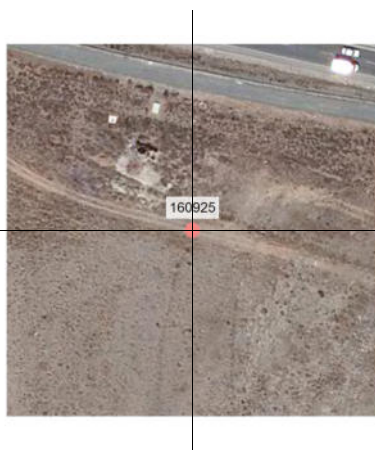
**Castillete de mampostería en Mina Haití**

| Descripción | Castillete de mampostería y ladrillo de 4 metros de altura, con traviesa de hierro superior y sin poleas. |

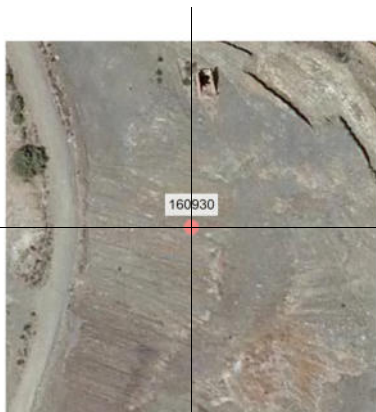
**Castillete de mampostería en Mina Mendigorría.**

Castillete de 5,5 metros de altura, realizado en mampostería, en ladrillo hueco y enlucido de cemento exterior. Carece de travesaños y poleas.

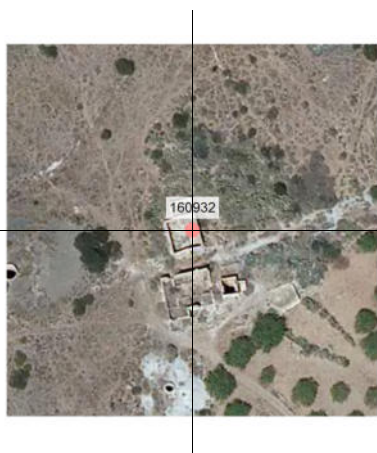
Castillete de mampostería de 3,45 metros de altura. Carece de travesaños y poleas. Pozo con revestimiento es en sus 6 primeros metros de ladrillo siendo el resto de mampostería.

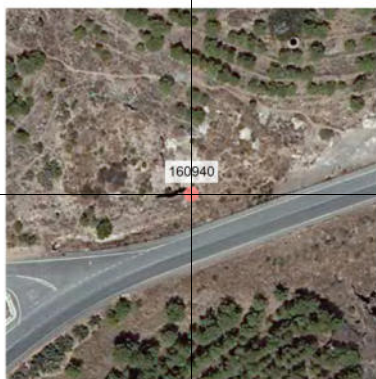
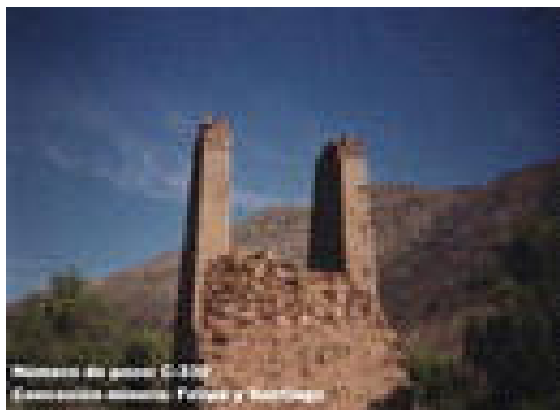
Castillete de mampostería, desmoronado en su parte superior. Carece de travesaños y poleas. fondo. Pozo elevado 1'80 metros sobre el suelo.

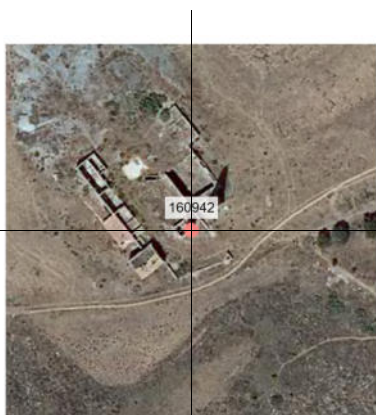
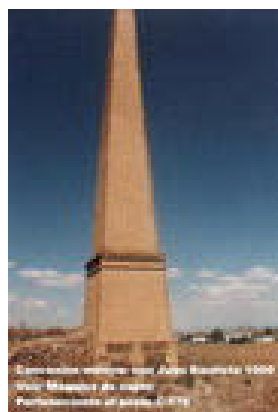
Estructura realizada en ladrillo macizo de 12 m. de altura. Cuenta con tres cuerpos superpuestos: el inferior a modo de basamento cuadrado de 3,50 m. de lado y 1,60 m. de alto está realizado en mampostería con los laterales en ladrillo macizo. Los dos superiores en forma de pirámide truncada están separados por una moldura de ladrillo macizo, que también se repite en el extremo superior.

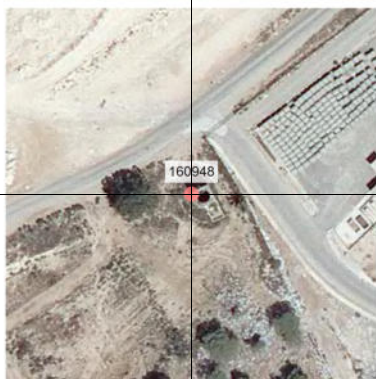
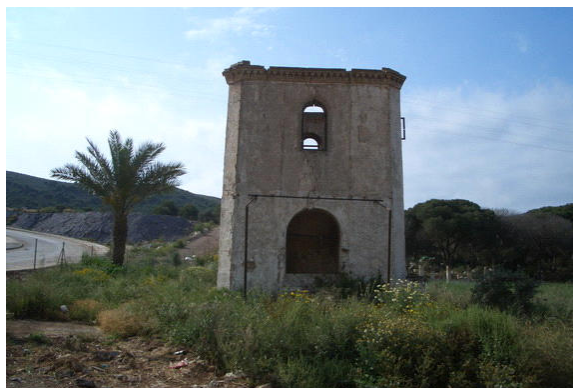
Edificio de planta cuadrada asentado sobre un pozo de agua y junto a un balsa. Conformado por dos alturas, con vanos en arco de medio punto de gran tamaño en la planta baja. Fachada enfoscada coronada por moldura de ladrillo macizo.

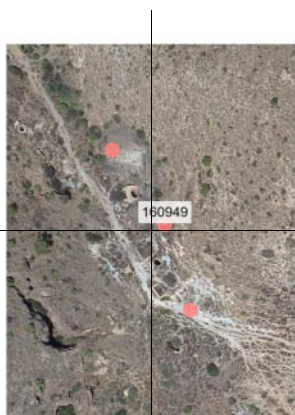
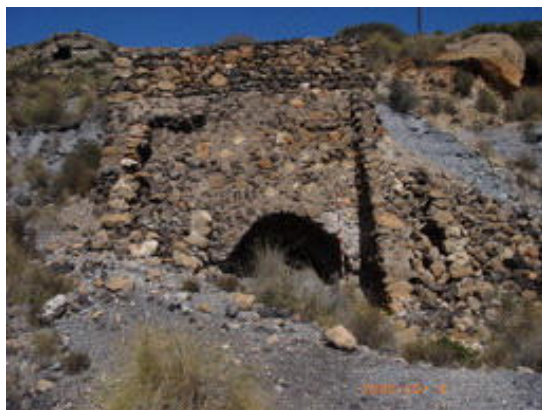
Tres hornos de mampostería viva de planta cuadrada adosados al monte y con contrafuertes triangulares aplicados a sus laterales. Bocas de alimentación con arcos rebajados.

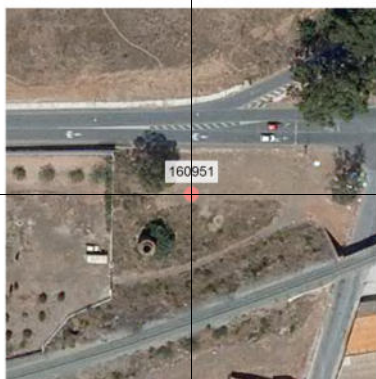
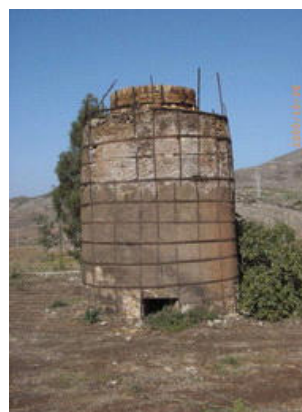
Estructura de planta circular y alzado cilíndrico de 6 metros de altura, con 4 bocas de alimentación adinteladas en su base. Exterior realizado en mampostería y cuerpo interior cilíndrico interior de ladrillo macizo refractario que sobresale en su parte superior, entre ambos un relleno de láguenas compactadas. Exterior enfoscado y reforzado por cinchas metálicas verticales y horizontales que forman un reticulado superficial.

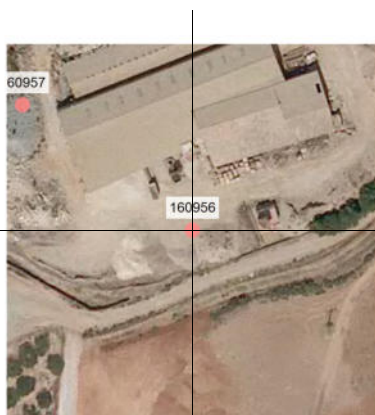
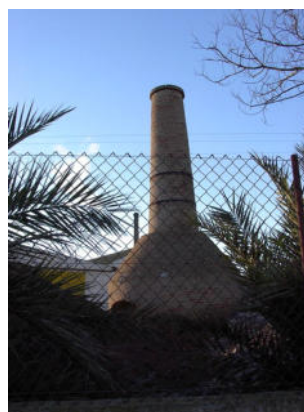
Estructura cilíndrica de ladrillo macizo con molduras emicirculares a lo largo del cuerpo y del extremo superior que se asienta sobre un cuerpo hueco cónico que sirve de horno.

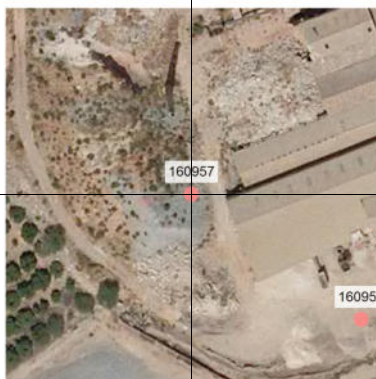
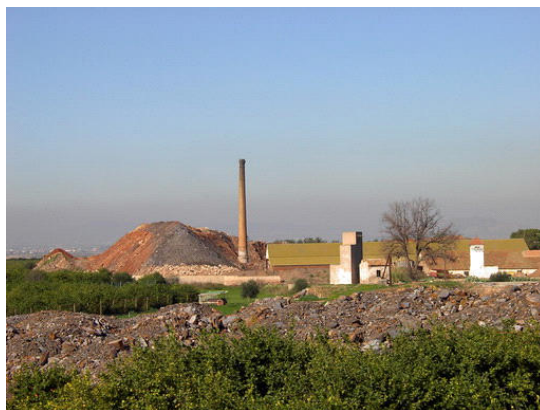
Estructura cónica realizada en ladrillo macizo de 15 m. de altura, dispone de dos cuerpos separados por una moldura geométrica de ladrillo macizo, que vuelve a repetirse en su extremo superior.

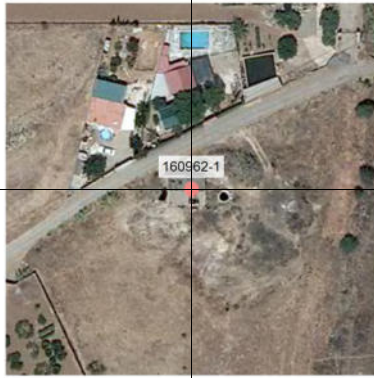
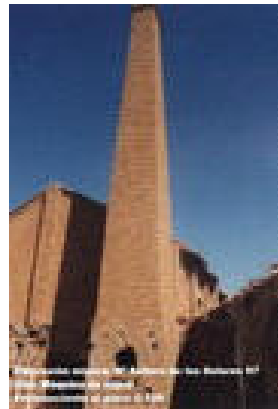
Estructura troncopiramidal de ladrillo macizo con 11 metros de altura adosada a la pared W de la casa de máquinas de la Mina Telémaco. Cuenta con un basamento cuadrado de 1,5 m. de alto, sobre el que se asienta la sencilla estructura de un solo cuerpo que conforma la chimenea con los huecos de alimentación en su base. El extremo superior se remata con una moldura también de ladrillo macizo.
