## Ficha del catálogo de edificios y elementos protegidos

**Fuerte de Navidad**

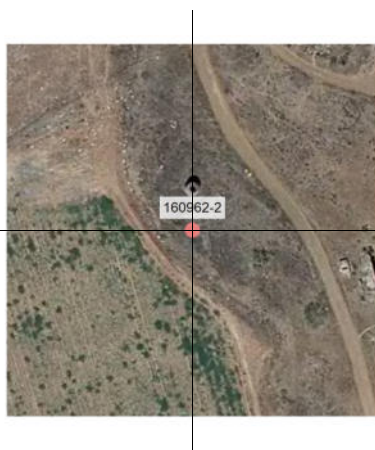
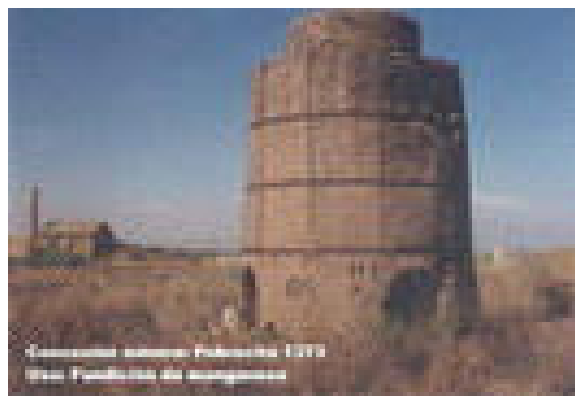
Estructura de planta circular y alzado cilíndrico ligeramente cónico de 5 metros de altura, con 4 bocas de alimentación con arcos de medio punto en su base. Exterior realizado en mampostería y cuerpo interior cilíndrico interior de ladrillo macizo refractario que sobresale en su parte superior, entre ambos un relleno de láguenas compactadas. Exterior enfoscado y reforzado por cinchas metálicas verticales y horizontales que forman un reticulado superficial.

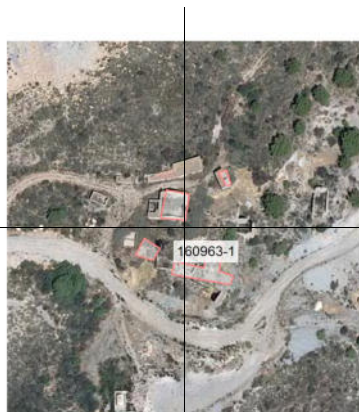
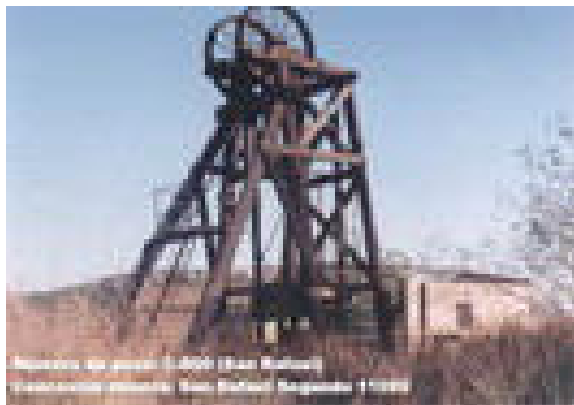
Castillete de madera de seis patas, con 2 poleas y numerosos refuerzos metálicos, incluso calzos de hierro en la base de las patas. Conserva una jaula suspendida del cable y la escalera de acceso a las poleas.

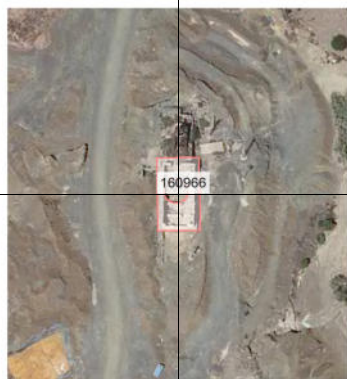
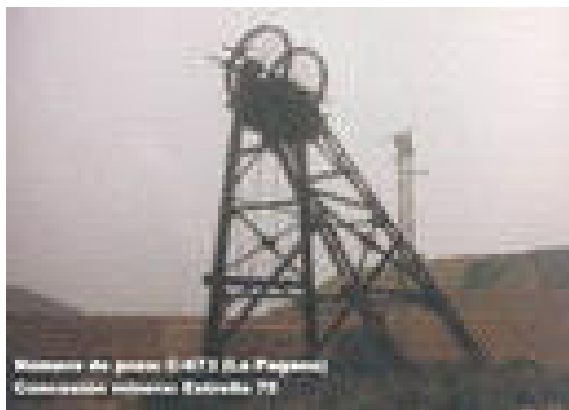
Castillete metálico de 9,3 m. de altura con cuatro patas y 2 grandes poleas, con refuerzos laterales en aspa. La casa de máquinas se conserva sin techo, conserva la maquinaria de tracción en buenas condiciones.

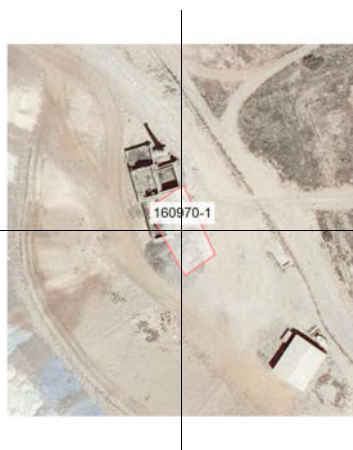
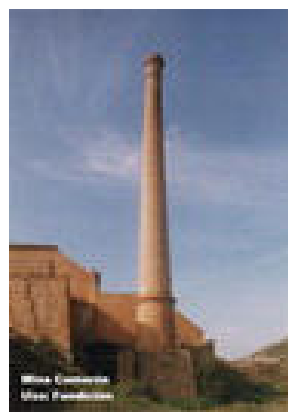
Estructura cónica de ladrillo macizo de 14 m de altura, apoyada en un basamento cuadrado de mampostería de 2,50 m. de lado. Cuenta con dos cuerpos separados por una moldura de ladrillo macizo. Junto a su extremo superior resalta otra moldura más compleja también de ladrillo. Completamente inclinada en la actualidad.

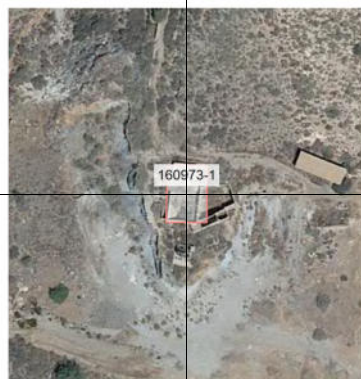
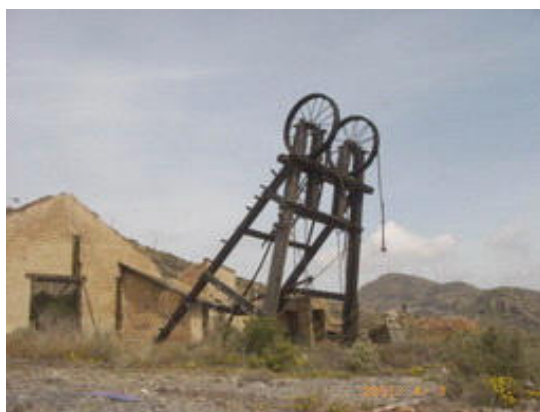
Castillete de madera de cuatro patas con 6,3 m. de altura, con dos grandes poleas y refuerzos metálicos, visiblemente escorado hacia el este. La casa de máquinas se encuentra sin techo conservando parte de la maquinaria de tracción.

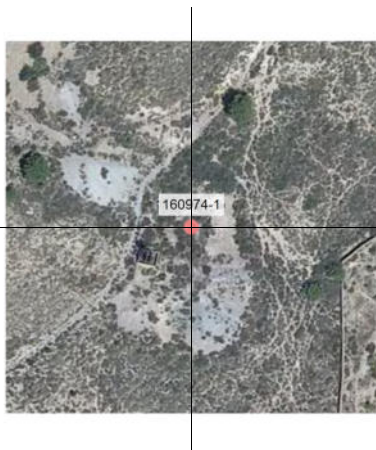
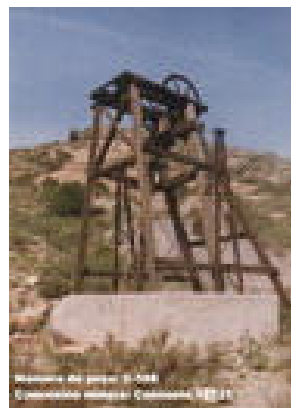
Castillete de madera de cuatro patas y dos soportes verticales de 6,45 metros de altura, con dos poleas. Aunque no conserva la casa de máquinas mantiene la maquinaria de tracción.

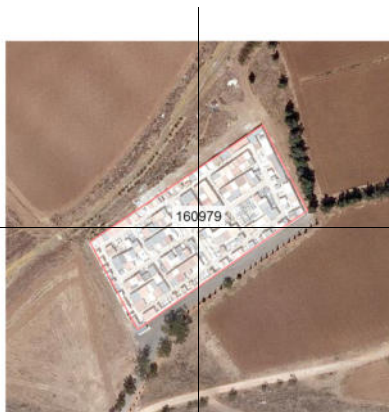
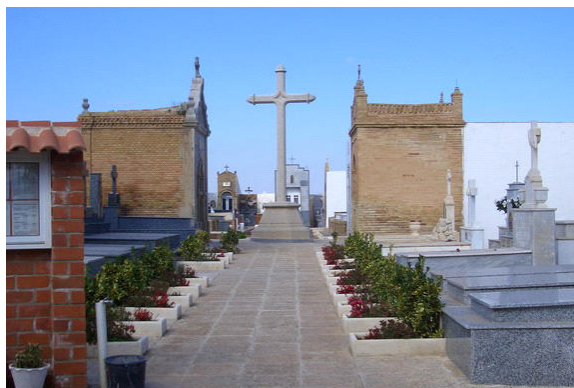
Panteones de planta rectangular realizados en ladrillo macizo y cubierta plana, acceso principal adintelado cubierto por un frontón de laterales escalonados coronado por una pequeña cruz. Las construcciones suelen estar rodeadas por una pequeña moldura geométrica de ladrillo.

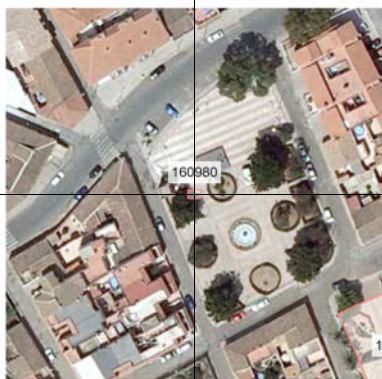
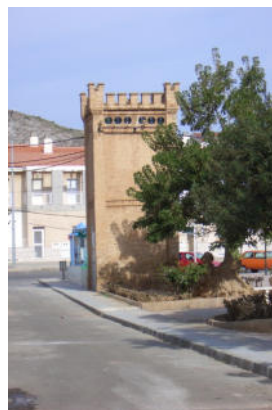
Pequeño edificio exento de uso industrial realizado en ladrillo macizo. Construcción de tipo turriforme de dos alturas, planta cuadrada, con puerta de acceso adintelada y almenado decorativo superior.

Bueno

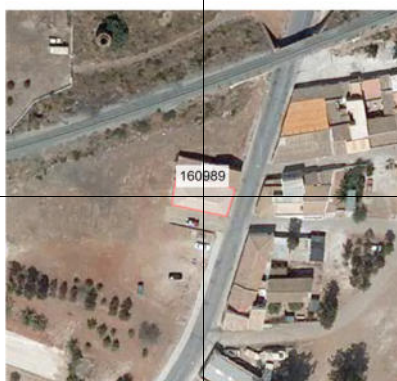
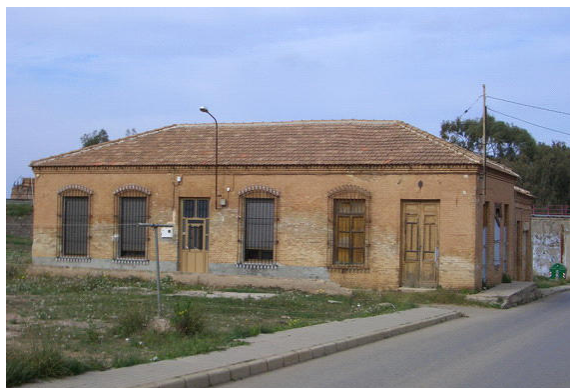
**Casa en C/ Capitanes Ripoll, 4**

Edificación exenta de planta rectangular de una sola altura, realizada en ladrillo macizo, con cubierta de teja plana a cuatro vertientes. El alero está recorrido por una sencilla moldura geométrica realizada con ladrillo macizo a sardinel. La fachada se articula manteniendo un módulo fijo en cuanto a la apertura de vanos, correspondiendo una puerta y dos ventanales consecutivos a cada una de las unidades familiares, alcanzando un total de seis viviendas en un mismo bloque destinadas a la clase obrera que trabajaba en las minas. Carpintería y rejería originales.

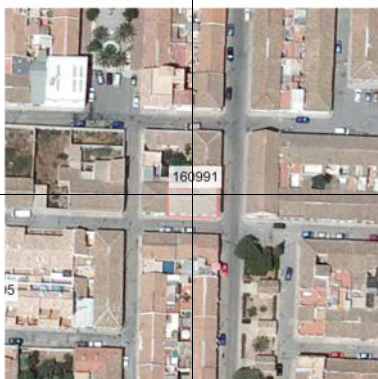
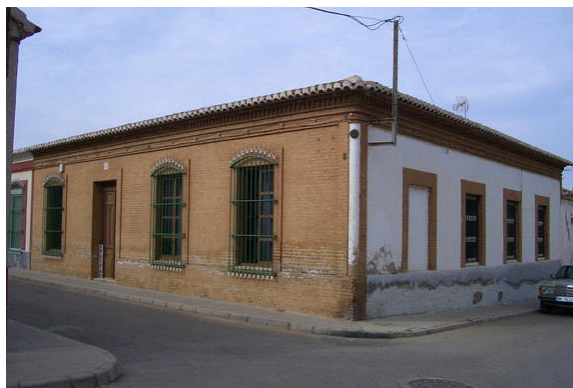
Edificio en esquina destinada a uso residencial de planta rectangular y patio al fondo, con cubierta de teja plana a tres vertientes y alero remarcado por una moldura geométrica. Fachada principal asimétrica con puerta y tres grandes ventanales enrejados, todos los vanos tienen sencillas molduras geométricas de ladrillo macizo y zócalo en resalte del mismo material, la fachada lateral muestra cuatro ventanas, una de ellas tapiada, enmarcadas por molduras y paños enfoscados en color blanco. Zaguán de acceso al distribuidor de habitaciones. En el interior conserva pavimentos, enlucidos, azulejería, rejería y carpintería originales.

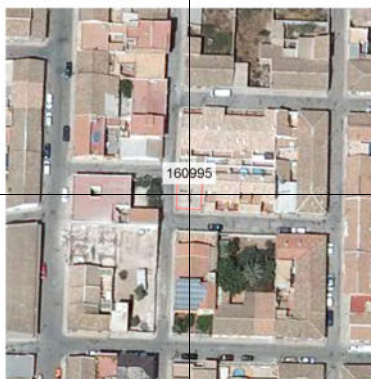
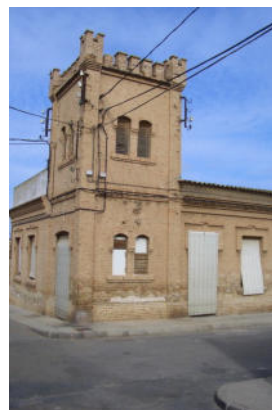
Pequeño edificio de uso industrial en esquina, realizado en ladrillo macizo. Construcción de tipo turriforme de dos alturas separadas por una moldura corrida, planta cuadrada con puerta de acceso adintelada y pequeños vanos geminados con arco de medio punto en tres de sus fachadas. Almenado decorativo superior. Vivienda en la planta baja.

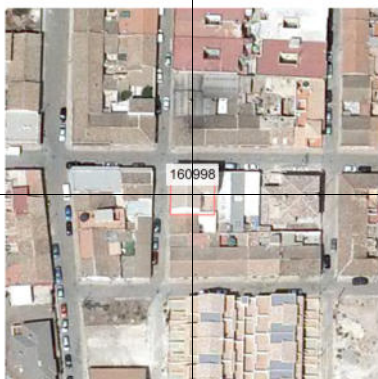
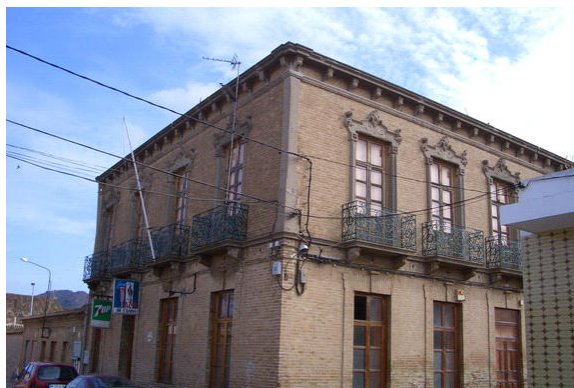
Edificio en esquina, de planta rectangular y dos alturas, realizado en ladrillo macizo. Planta superior con balcones exentos apoyados en ménsulas y con antepechos metálicos decorados, con embocaduras de decoración vegetal. En la planta baja puertas que se corresponden con los balcones superiores, rodeadas por una sencilla embocadura de ladrillo macizo y ménsula central. Cubierta a doble vertiente, con alero remarcado apoyado en ménsulas.

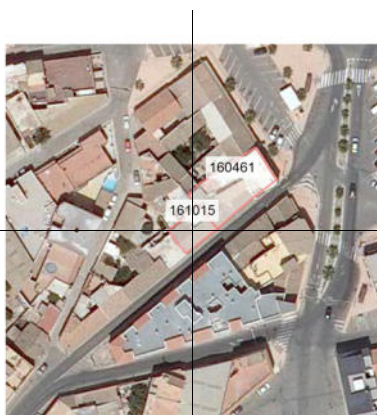
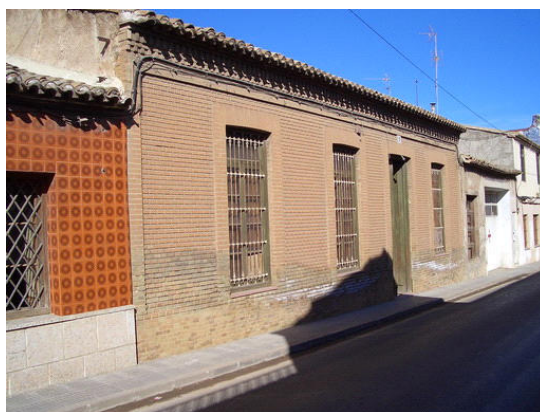
Edificio destinada a uso residencial de planta rectangular y patio al fondo, con cubierta de teja plana a dos vertientes y alero remarcado por una moldura geométrica. Fachada principal en ladrillo macizo, asimétrica con puerta y tres grandes ventanales laterales enrejados, todos los vanos tienen sencillas geométricas lisas. Zaguán de acceso al distribuidor de habitaciones. En el interior conserva pavimentos, enlucidos, azulejería, rejería y carpintería originales, indicando en la puerta su años de construcción 1903.

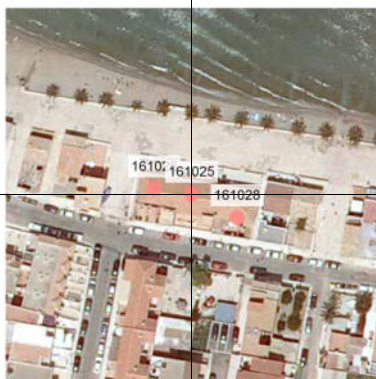
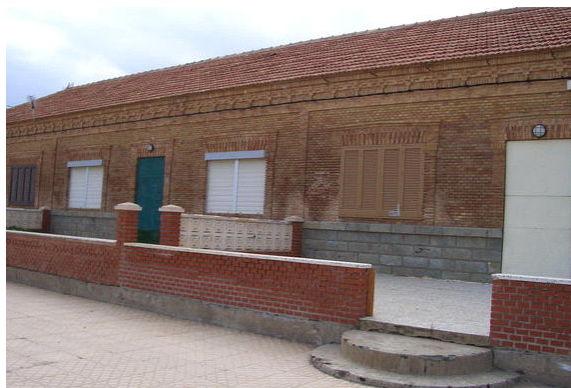
Edificación exenta de planta rectangular y una altura con porche delantero originalmente corrido y patio trasero. Realizada en ladrillo macizo, con cubierta de teja plana a cuatro vertientes. El alero está recorrido por una moldura geométrica realizada con ladrillo macizo colocado distintos niveles. La fachada principal se articula con tres ejes manteniendo un módulo fijo en cuanto a la apertura de vanos, correspondiendo una puerta y dos ventanales laterales con embocadura geométrica de ladrillo, a cada una de las tres viviendas que componen este inmueble en primera línea de playa.

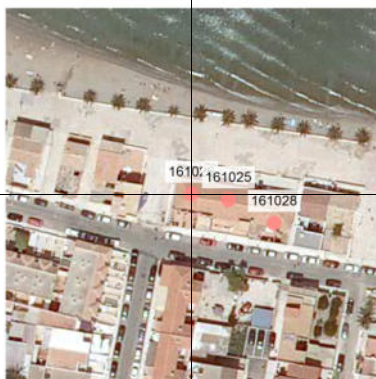
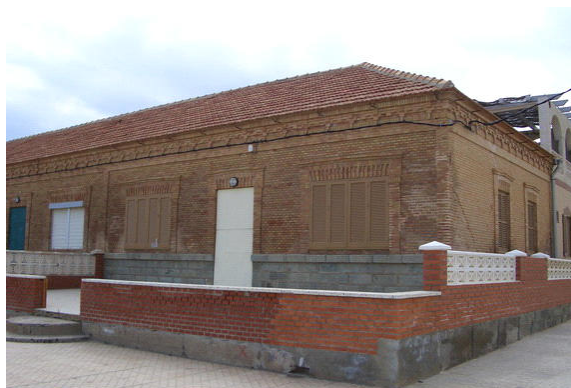
Edificación exenta de planta rectangular y una altura con porche delantero originalmente corrido y patio trasero. Realizada en ladrillo macizo, con cubierta de teja plana a cuatro vertientes. El alero está recorrido por una moldura geométrica realizada con ladrillo macizo colocado distintos niveles. La fachada principal se articula con tres ejes manteniendo un módulo fijo en cuanto a la apertura de vanos, correspondiendo una puerta y dos ventanales laterales con embocadura geométrica de ladrillo, a cada una de las tres viviendas que componen este inmueble en primera línea de playa. Las casas situadas en las esquinas disponen de otras dos ventanas laterales también con embocadura.

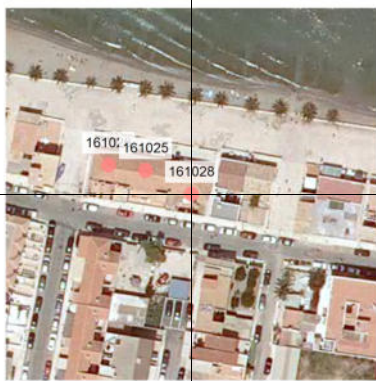
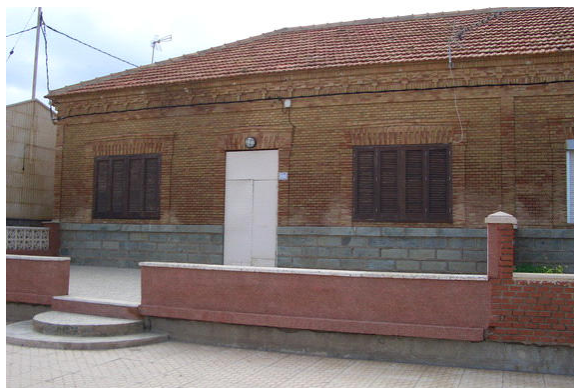
Edificación exenta de planta rectangular y una altura con porche delantero originalmente corrido y patio trasero. Realizada en ladrillo macizo, con cubierta de teja plana a cuatro vertientes. El alero está recorrido por una moldura geométrica realizada con ladrillo macizo colocado distintos niveles. La fachada principal se articula con tres ejes manteniendo un módulo fijo en cuanto a la apertura de vanos, correspondiendo una puerta y dos ventanales laterales con embocadura geométrica de ladrillo, a cada una de las tres viviendas que componen este inmueble en primera línea de playa. Las casas situadas en las esquinas disponen de otras dos ventanas laterales también con embocadura.
