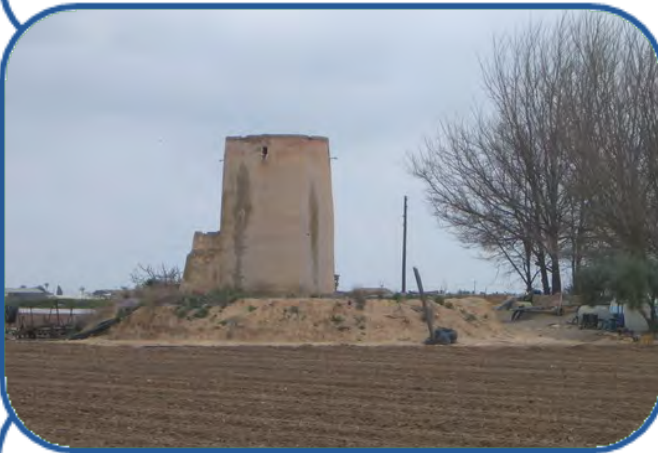
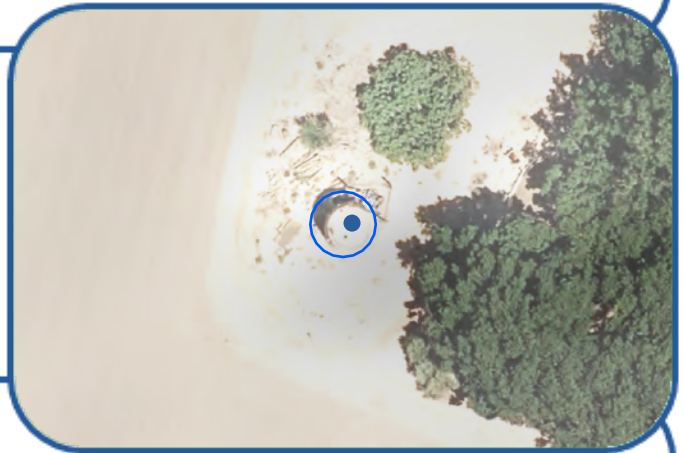
Protección: BIC**Población/Paraje:** El Lentiscar**Fecha construcción:****Estado de conservación:** Regular**Uso:** Abandonado**Dirección:** Finca Casas Nuevas. A 1 km al S de la Puebla

Torre sobre plataforma con pozo y balsa circular. Conserva parte de la maquinaria como la rueda del infierno y el tambor. La piedra de rabote se encuentra tirada en el suelo.

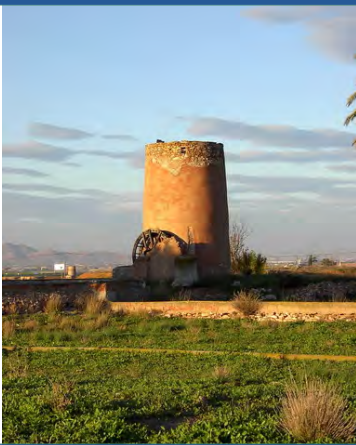
Torre enlucida a la almagra con pozo sobre plataforma circular y balsa circular. Noria adosada. Conserva algunos elementos de maquinaria interior. Torre pintada de rojo. El pozo a una profundidad de 15 metros.

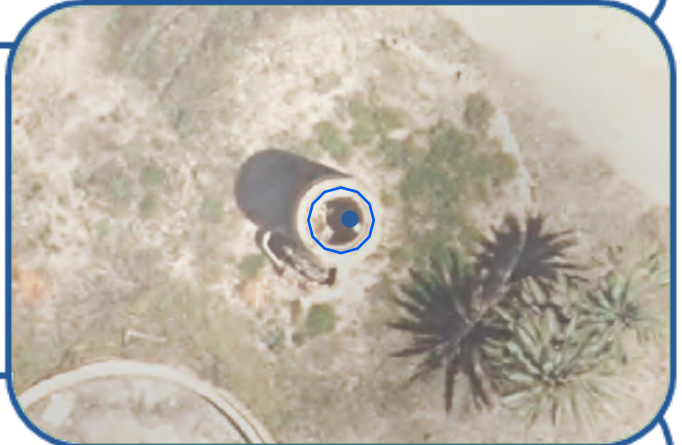
Protección: BIC**Población/Paraje:** Casa Conesa. Los Beatos**Fecha construcción:****Estado de conservación:** Regular**Uso:** Abandonado**Dirección:** Casa Conesa. Carretera Colada de Fontes. A 800 m al SE de Los Beatos

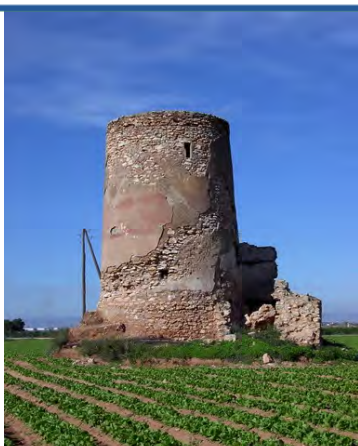
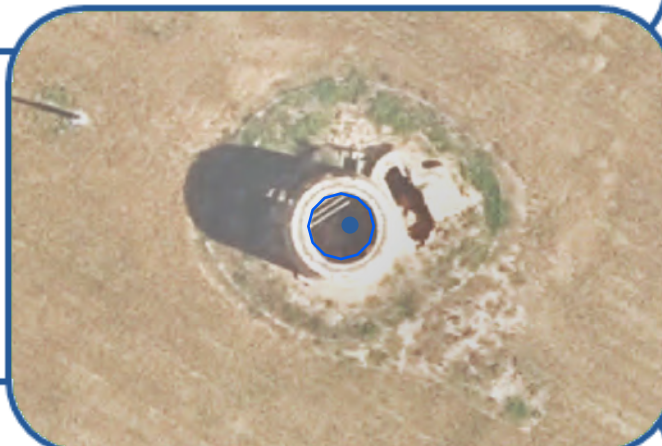
Torre con restos de enlucido a la almagra sobre plataforma circular. Gran balsa circular y acueducto. Se restauró la balsa. La plataforma de elevación de la torre y el acueducto están destruidos. Se conserva al pintura original en el exterior de la to

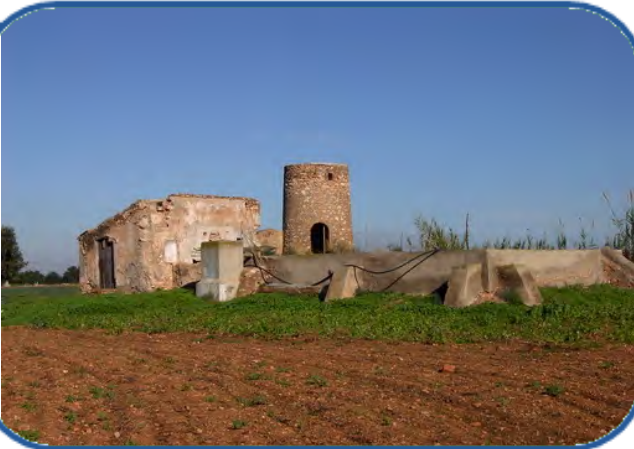
Torre de reducido tamaño con pozo, sobre plataforma de elevación circular. Balsa cuadrada con contrafuertes, restaurada y en uso. No conserva maquinaria interior. El pozo tiene una profundidad de 20 metros.

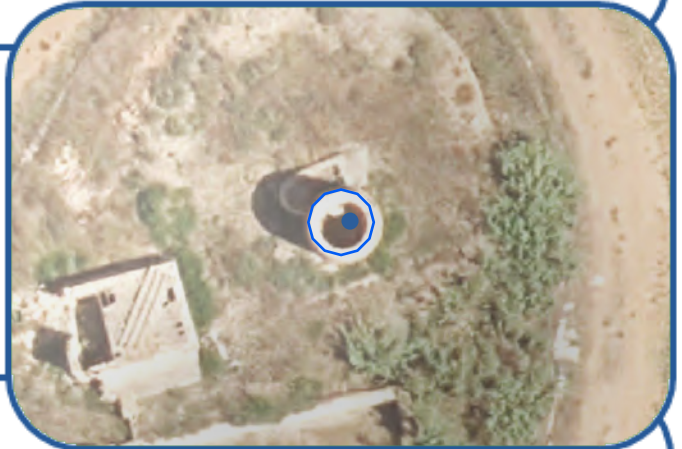
Protección: BIC**Población/Paraje:** Los Cartagena**Fecha construcción:****Estado de conservación:** Regular**Uso:** Abandonado**Dirección:** Molino Antonio León. Finca Los Cartagenas. Camino de Servicio C.R. S-XVI t-3-6. A 1,8 km al W de Los Beatos

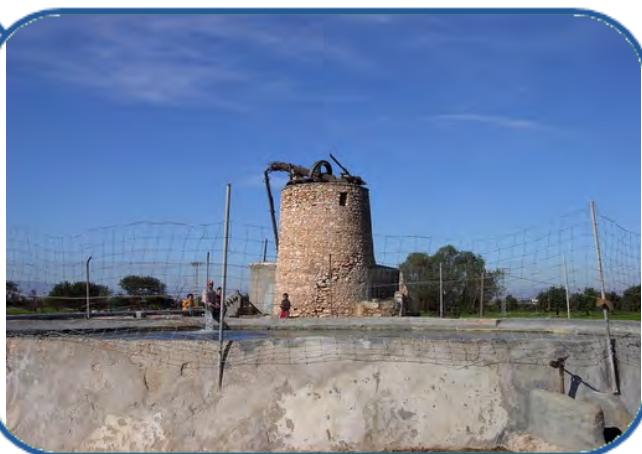
Torre con pozo, sobre plataforma circular. Balsa circular todavía en uso. Aunque el botalón está partido y no conserva el chapitel, mantiene maquinaria en su interior. El pozo tiene una profundidad de 20 metros.

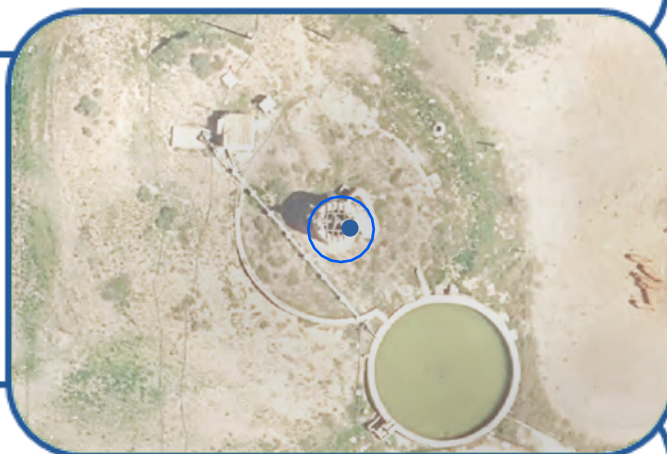
Protección: BIC**Población/Paraje:** Casa Lo Herrero**Fecha construcción:****Estado de conservación:** Pésimo**Uso:** Abandonado**Dirección:** Casa Lo Herrero. Camino de Servicio C.R. S-XVI, t-3-6. A 1,6 km al W de Los Beatos

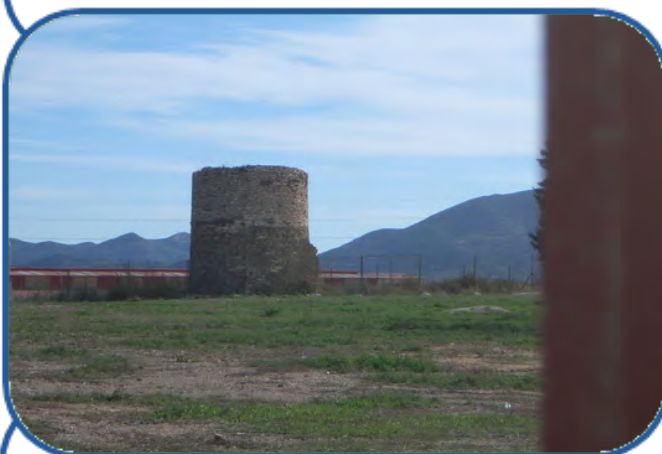
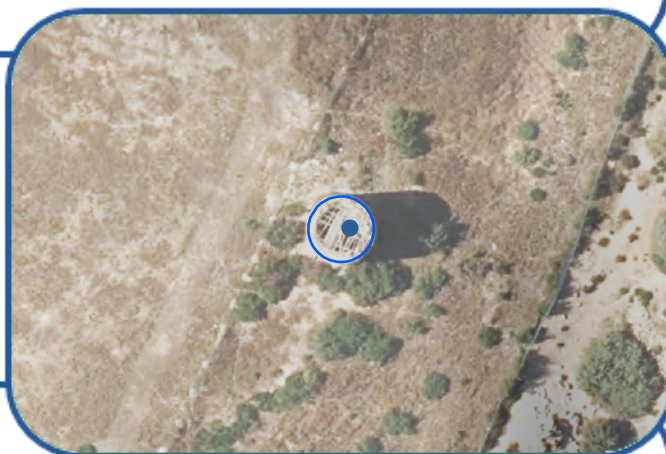
Protección: BIC**Población/Paraje:** La Asomada**Fecha construcción:****Estado de conservación:** Regular**Uso:** Abandonado**Dirección:** Dentro del recinto de la Inspección técnica de Automóviles, junto a la Carretera F-35, Cartagena- San Javier. A 600 m al NE del Cabezo de la Fraila

Torre sin plataforma de elevación, ni maquinaria.

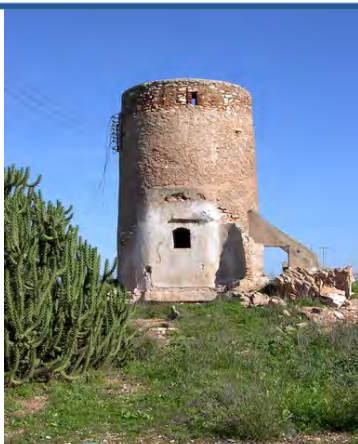
Cableado de la luz sustentado en un lateral de la torre.

Torre sobre plataforma de elevación circular y balsa circular. No conserva maquinaria interior.

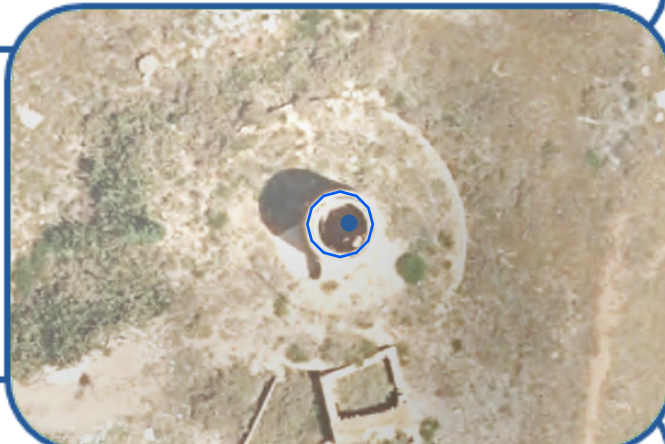
Protección: BIC**Población/Paraje:** Los Canos**Fecha construcción:****Estado de conservación:** Malo**Uso:** Abandonado**Dirección:** Los Canos, en las proximidades del Camino de Servicio C.R. S.XVI t-3-1. A 1,5 km al NW de Los Camachos

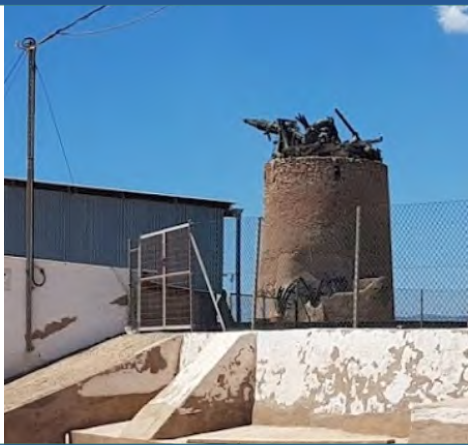
Torre con pozo, sobre plataforma circular y balsa circular restaurada. Conserva eje del botalón, el extremo superior de la guía y tambor. Mantiene toda la maquinaria interior. El pozo seco tiene una profundidad de 15 metros. Fue abandonado en el año

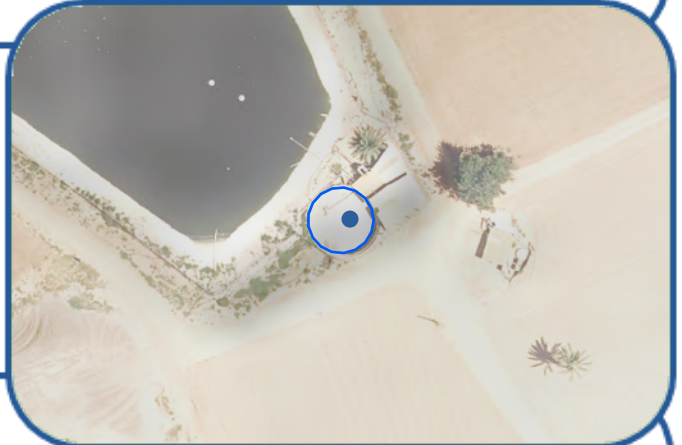
Protección: BIC**Población/Paraje:** Los Roses. La Aparecida**Fecha construcción:****Estado de conservación:** Malo**Uso:** Abandonado**Dirección:** Finca La Palmera, paraje Los Roses. A 900 m al SE de La Aparecida

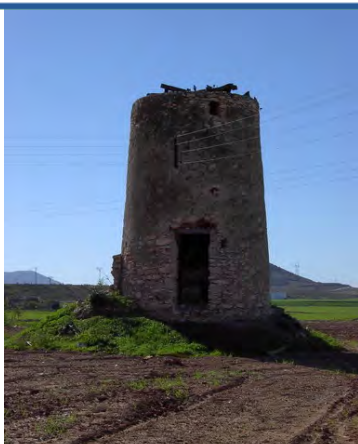
Cableado eléctrico que se sustenta en el molino.

Torre con pozo sobre plataforma circular. Conserva algunas piezas de maquinaria interior.

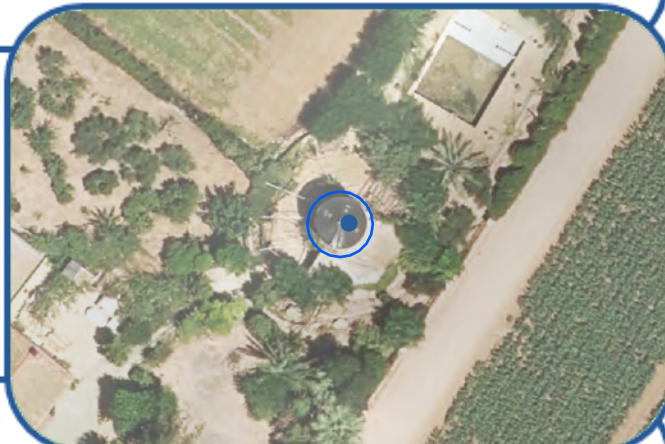
Protección: BIC**Población/Paraje:** La Petra**Fecha construcción:****Estado de conservación:** Regular**Uso:** Abandonado**Dirección:** Finca La Petra, a 2,5 km al W de Los Camachos

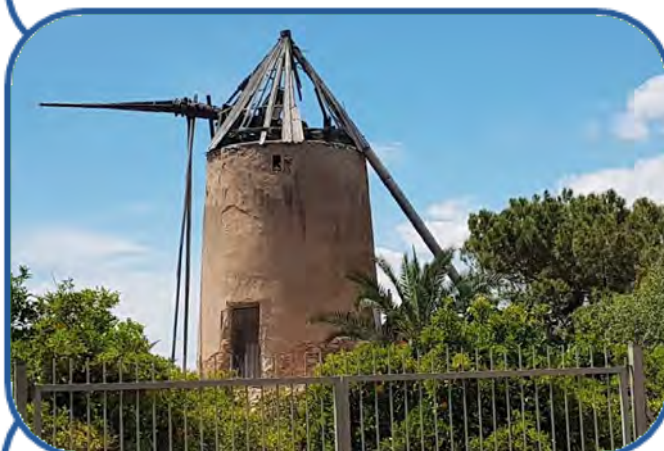
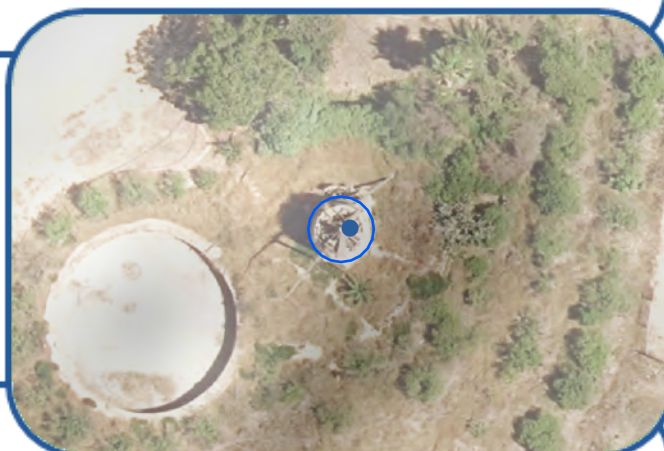
Protección: BIC**Población/Paraje:** Casa de los Madriles**Fecha construcción:****Estado de conservación:** Regular**Uso:** Abandonado**Dirección:** Finca de Los Madriles. Carretera F-37 Colada del Puerto del Saladillo. A 450 m al SW de La Aparecida

Torre con pozo sobre plataforma circular. Conserva chapitel bastante deteriorado, botalón con dos brazos, así como gran parte de la maquinaria; guía, fráile, piedra fuéllega, rueda del aire, telar, arbolete, linterna. El pozo tiene una profundidad

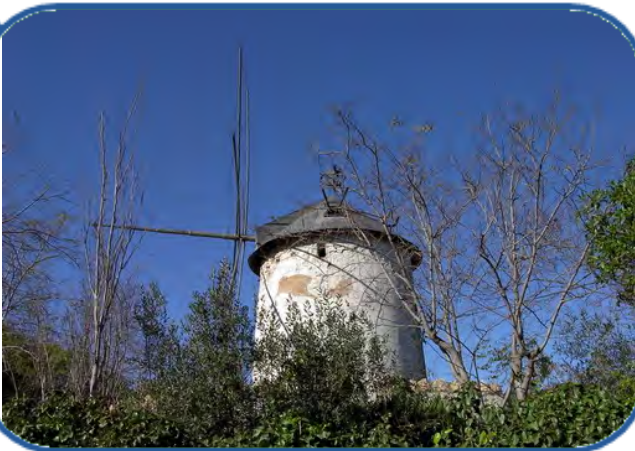
Restauración poco adecuada, destacando el chapitel chato.

Torre con pozo, sobre plataforma circular. No conserva elementos originales. El conjunto molino-balsa, ha sido profundamente modificado como ornamentación del jardín. El nivel freático se halla a una profundidad de 25 metros. Abandonado.

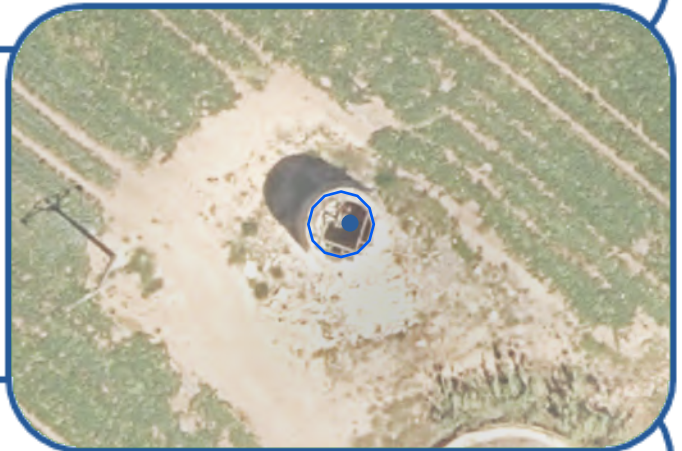
Protección: BIC**Población/Paraje:** San Félix**Fecha construcción:****Estado de conservación:** Restaurado**Uso:** Indeterminado**Dirección:** Finca "El Ensueño", vereda de San Félix s/n. A 3 km aprox. Al S de La Aparecida

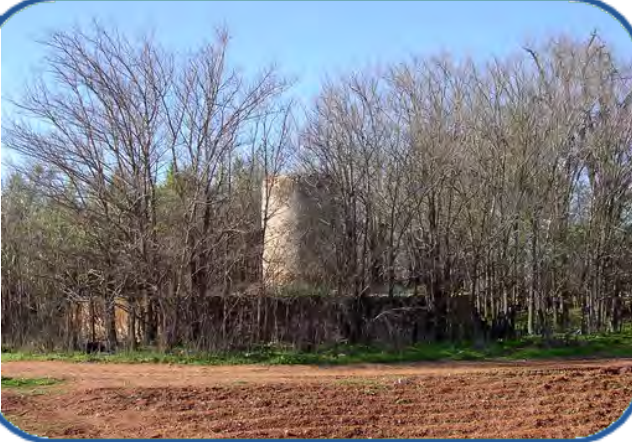
Denso arbolado perimetral

Torre de reducido tamaño con pozo, sobre plataforma de elevación circular. Balsa circular. No conserva maquinaria interior.

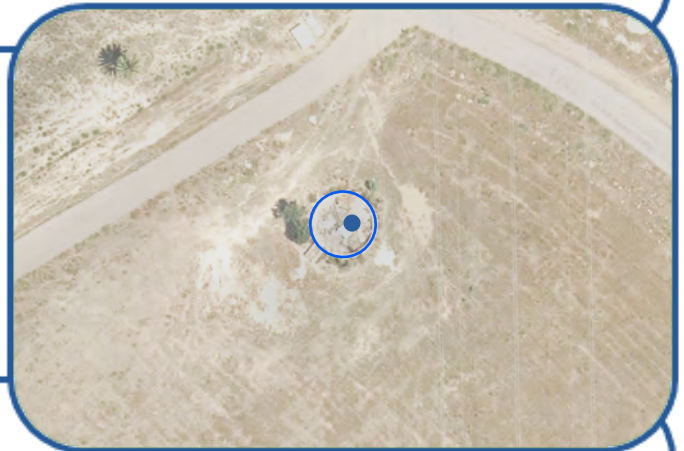
Protección: BIC**Población/Paraje:** Los Rosiques**Fecha construcción:****Estado de conservación:** Regular**Uso:** Abandonado**Dirección:** Hacienda El Rastrojero. Los Rosiques. Camino de Servicio C.R. S-XVI t-3-4. A 1,5 km al SE de La Aparecida

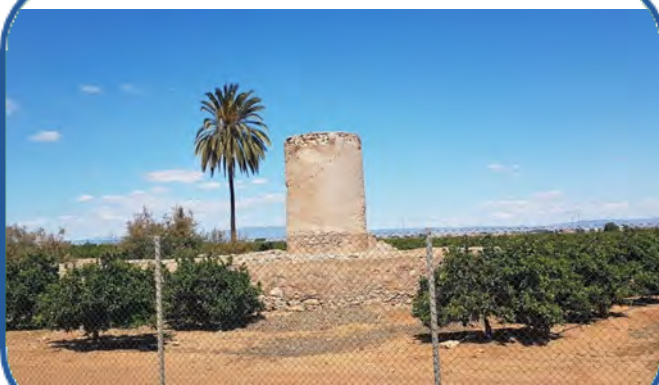
Revocado con cemento para consolidar estructura ruinosa.

Torre sobre basamento muy deteriorado. Balsa circular restaurada todavía en uso. No conserva maquinaria interior.

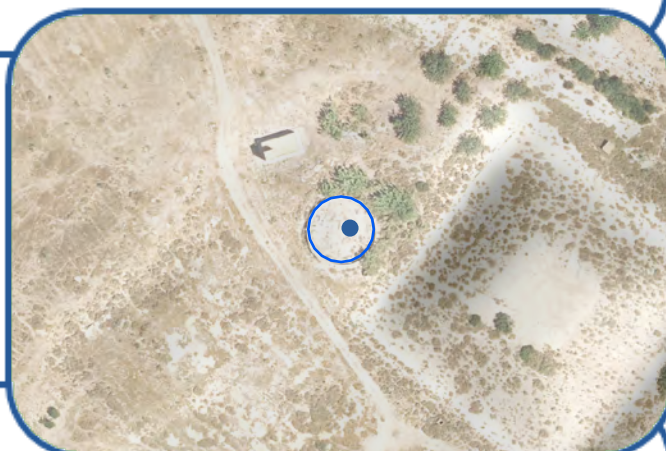
Protección: BIC**Población/Paraje:** Los Rosiques**Fecha construcción:****Estado de conservación:** Pésimo**Uso:** Abandonado**Dirección:** El Almidón, Los Rosiques. A 2 km al SE de La Aparecida

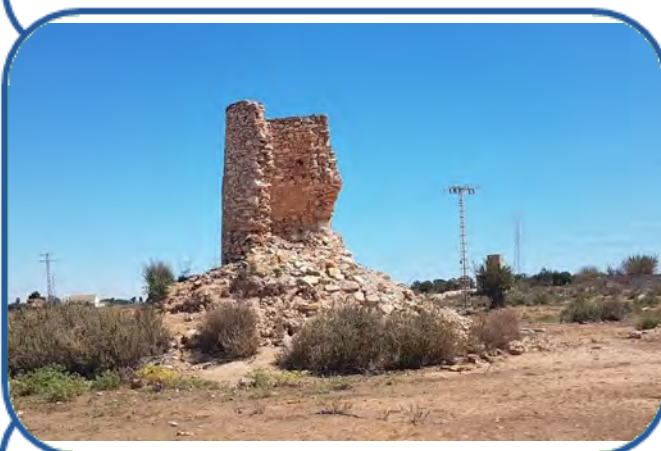
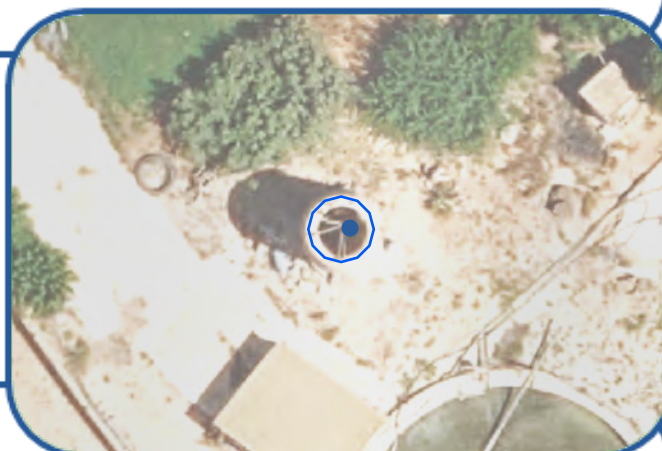
Protección: BIC**Población/Paraje:** Los Rosiques**Fecha construcción:****Estado de conservación:** Malo**Uso:** Abandonado**Dirección:** Los Rosiques. Carretera de Servicio, C.R. S-XVI t-3-10. A 1,5 km al SE de La Aparecida

Torre semiderruida de reducido diámetro, sobre basamento de elevación muy deteriorado. Dos balsas una cuadrada y otra circular. No conserva maquinaria interior.

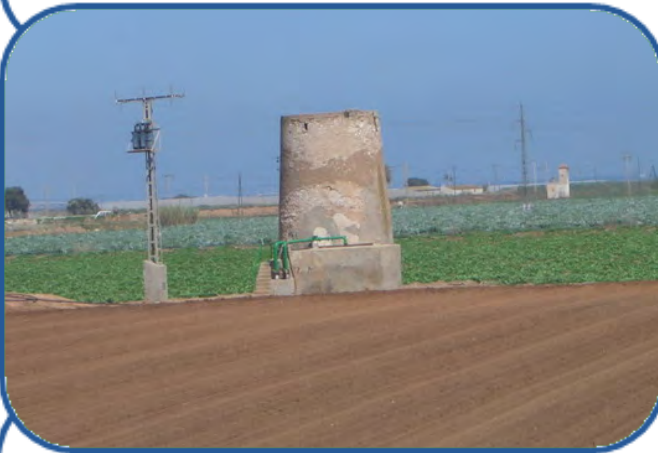
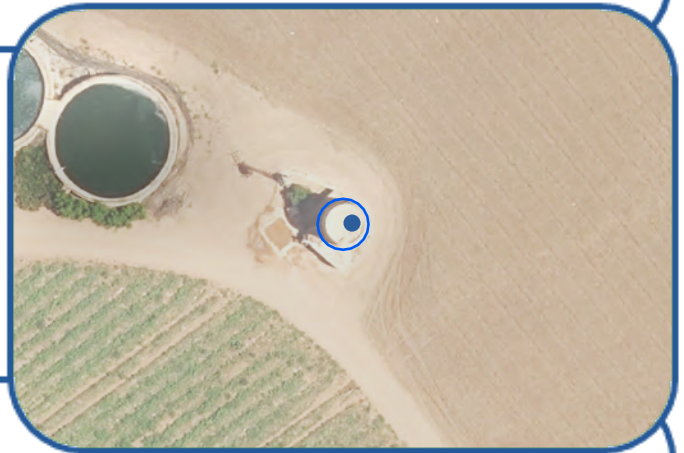
Protección: BIC**Población/Paraje:** Los Macocas**Fecha construcción:****Estado de conservación:** Malo**Uso:** Agropecuario**Dirección:** Finca Los Macocas. A 500 m al NE de Los Beatos

Tuberías y motor de extracción de agua del pozo. Pequeña torre metálica de tendido eléctrico.

Torre con pozo en su interior, sobre plataforma circular casi desaparecida, no conserva nada de maquinaria. Todavía se extrae agua del pozo.

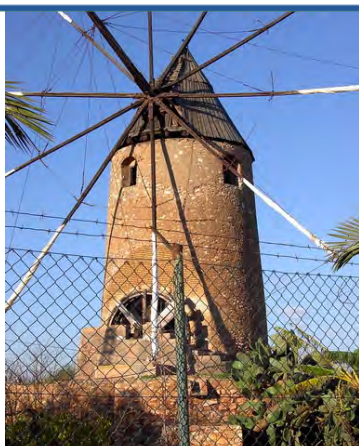
Vallado de malla metálica de la finca en que se encuentra.

Torre con pozo sobre plataforma circular y balsa circular. Conserva chapitel, botalón, 10 brazos, guía, noria y maquinaria completa. Mantiene los elementos originales en perfecto uso, actualmente tiene una actividad semanal.

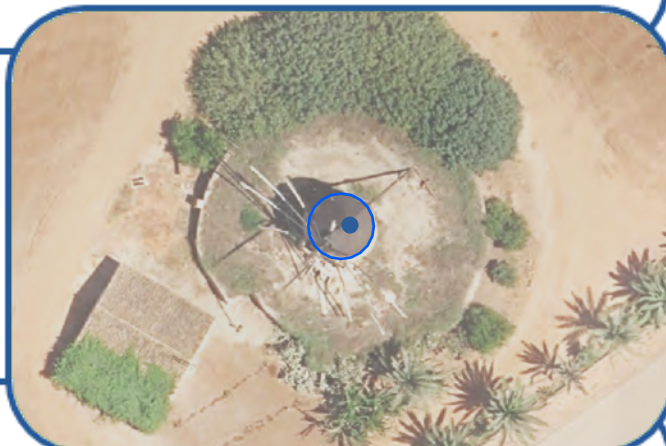
Protección: BIC**Población/Paraje:** Lo Luengo. El Algar**Fecha construcción:****Estado de conservación:** Excelente**Uso:** Indeterminado**Dirección:** Molino el Calvo. Finca Lo Luengo. A 800 m al NW de El Algar

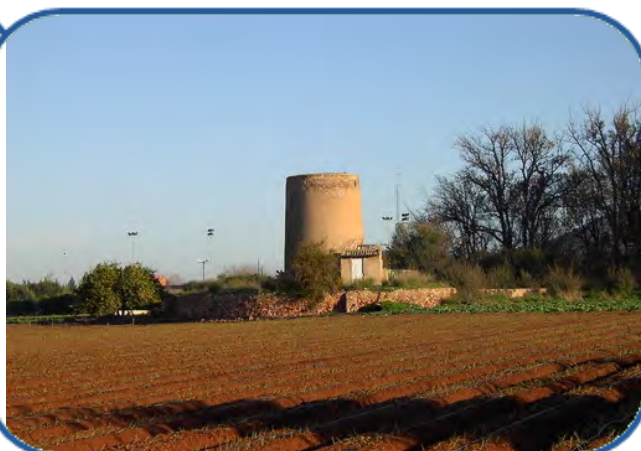
Caseta adosada a la torre para albergar el motor

Torre con pozo, sobre plataforma de elevación circular y balsa trapezoidal. No conserva maquinaria interior. Todavía se extrae agua del pozo que tiene el nivel freático a 10 m de profundidad.

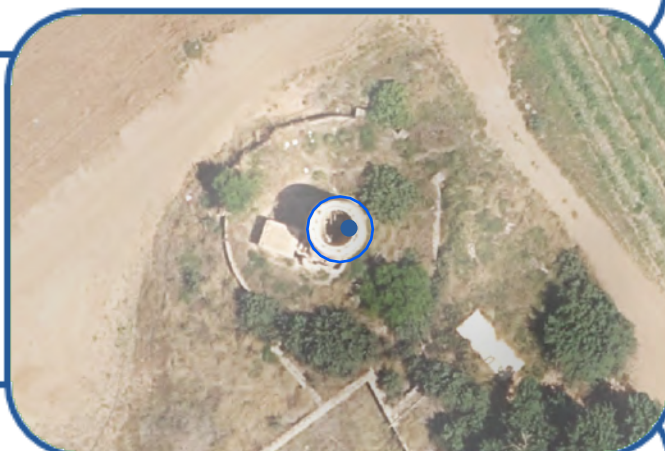
**Protección:** BIC**Población/Paraje:** Torre del Molino. El Algar**Fecha construcción:****Estado de conservación:** Regular**Uso:** Abandonado**Dirección:** Torre del Molino. Margen occidental de la Rambla del Miedo, a 500 m al N de El Algar

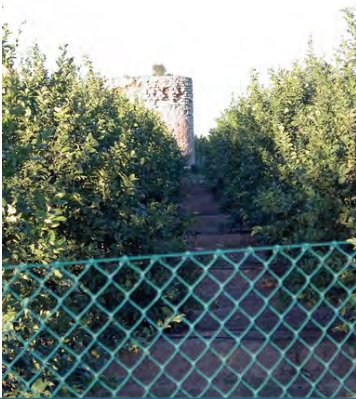
Torre carente de plataforma. No conserva maquinaria interior.

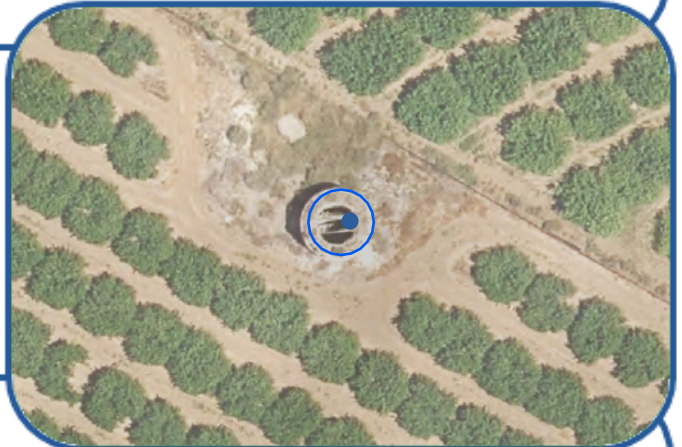
Protección: BIC**Población/Paraje:** Los Conesas. El Algar**Fecha construcción:****Estado de conservación:** Malo**Uso:** Abandonado**Dirección:** Los Conesas. Camino de Servicio C. R. XVII Sifón. A 1,3 km al NW de El Algar

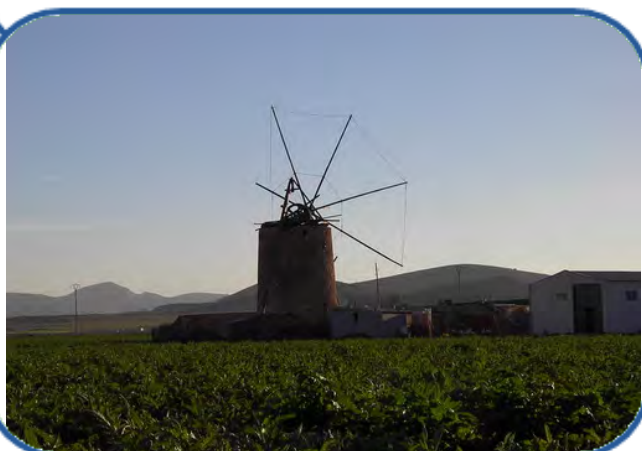
Torre con pozo sobre plataforma de elevación y balsa circular restaurada. Conserva parte de la estructura del chapitel muy deteriorada, el botalón con 8 brazos, algunos cordelajes y parte de la maquinaria interior.

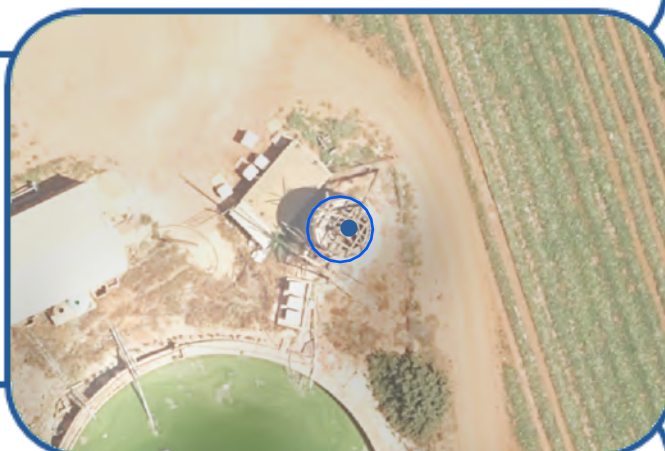
Protección: BIC**Población/Paraje:** Los Macocas. El Algar**Fecha construcción:****Estado de conservación:** Regular**Uso:** Abandonado**Dirección:** Torre del Molino. Los Macocas junto a Carretera de Servicio C.R. S-XVII t-7. 2 km al NW de El Algar

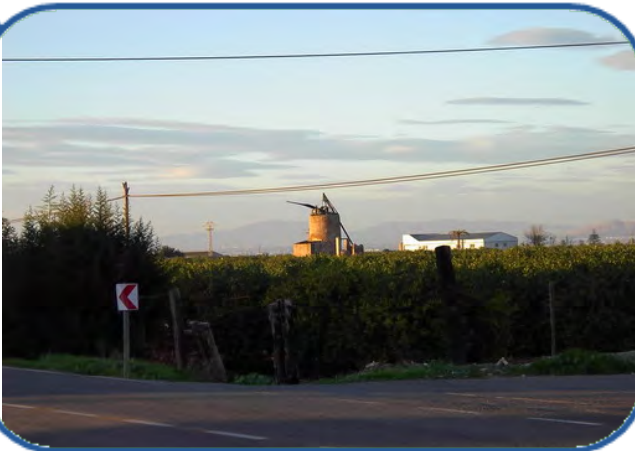
Torre con pozo sobre plataforma circular. Conserva la estructura del chapitel muy deteriorada, el botalón y gran parte de la maquinaria interior. Todavía se extrae agua del pozo con motor eléctrico.

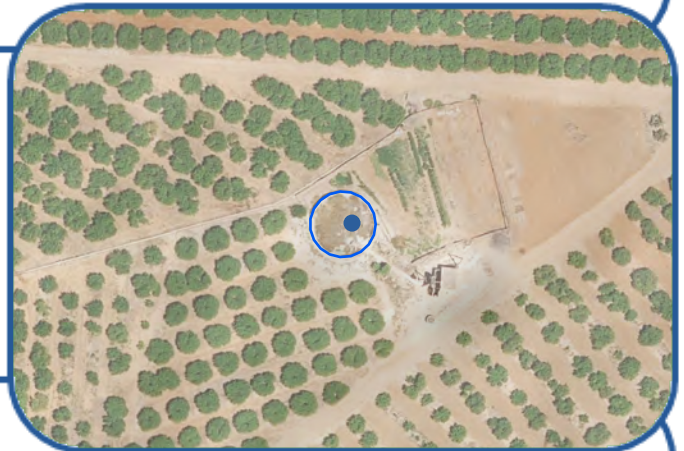
Protección: BIC**Población/Paraje:** La Racilla. El Algar**Fecha construcción:****Estado de conservación:** Regular**Uso:** Abandonado**Dirección:** Paraje de la Racilla, a 300 m al W de El Algar

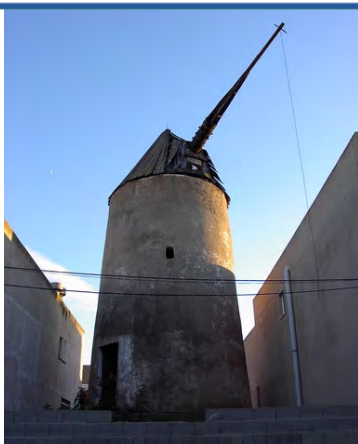
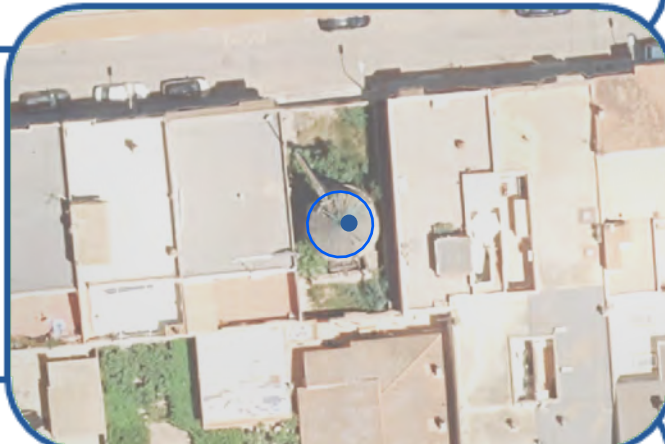
El molino se encuentra constreñido dentro en un solar en zona urbana, entre edificaciones contemporáneas.

Torre de perfil cónico con pozo sobre plataforma circular recortada. Conserva el chapitel, el botalón y parte de la maquinaria interior.

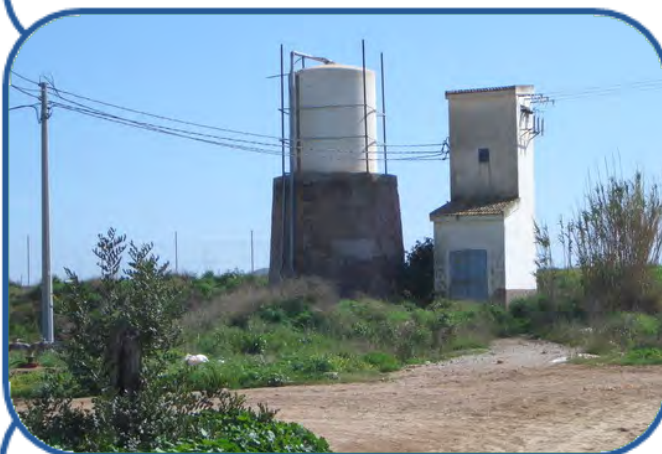
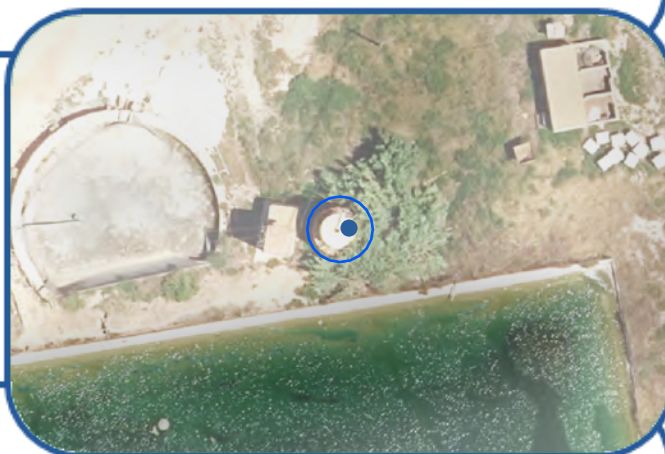
Sobre el molino se ha colocado un depósito y diversas tuberías. Transformador muy próximo al molino.

Torre sobre plataforma circular, no conserva nada de maquinaria.

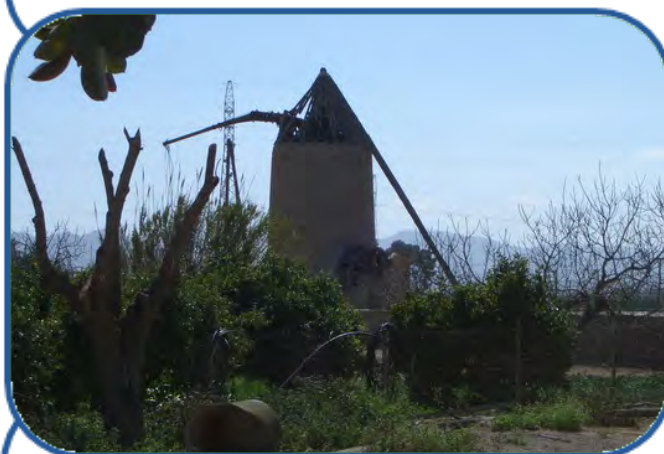
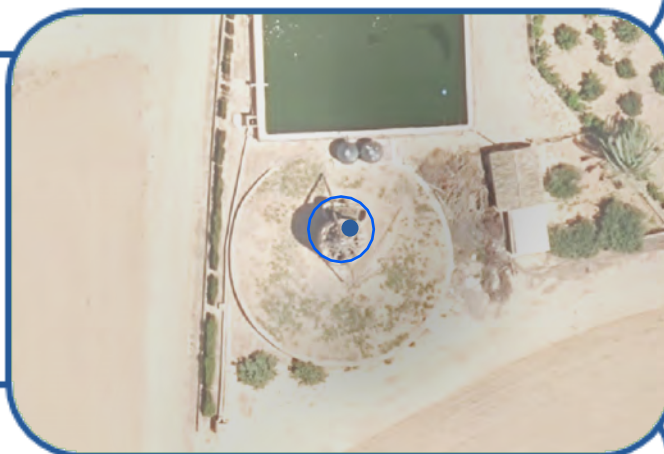
Protección: BIC**Población/Paraje:** Molino Lo Negrete**Fecha construcción:****Estado de conservación:** Regular**Uso:** Abandonado**Dirección:** Finca Molino Lo Negrete. Situada la Carretera de Servicio C.R. S. XV, t-4-13 y el trazado de la Autovía Cartagena Murcia. A 2,5 km al SO de La Aparecida

Torre con pozo, sobre plataforma circular y balsa cuadrada. Conserva el chapitel aunque deteriorado, así como el botalón, la guía, el fraile, la piedra fuéllega y el tambor de la noria.

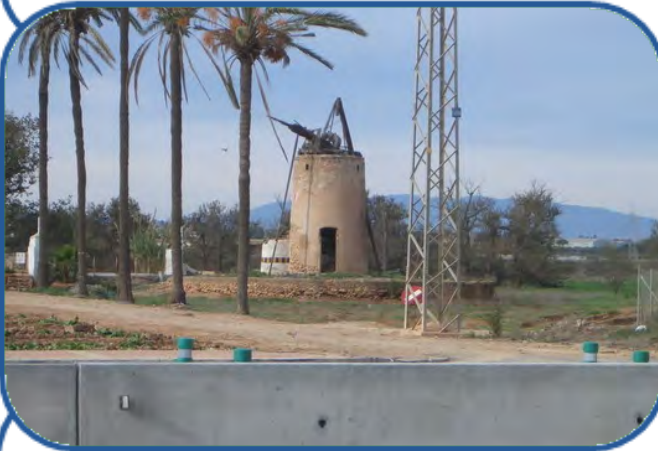
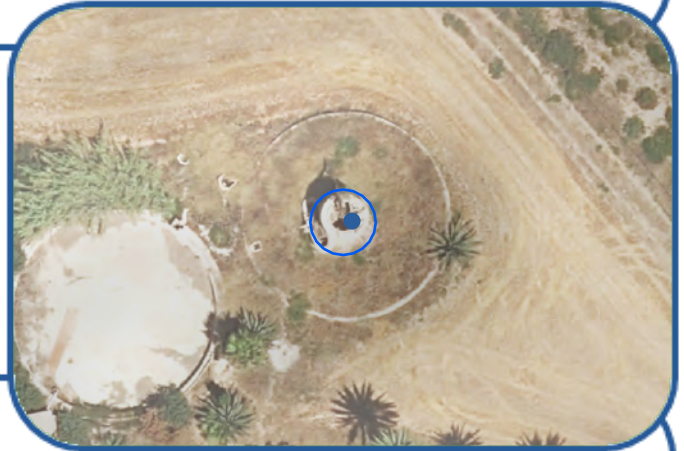
Protección: BIC**Población/Paraje:** Lo Pequeño**Fecha construcción:****Estado de conservación:** Malo**Uso:** Abandonado**Dirección:** Lo Pequeño. Carretera F-36, Cartagena-La Palma, junto al puente de la Autovía. A 1,5 km al NE de los Barreros

Torre metálica de tendido eléctrico en las proximidades

Torre con pozo, sobre plataforma de elevación circular y balsa circular. Conserva parte de la maquinaria interior.

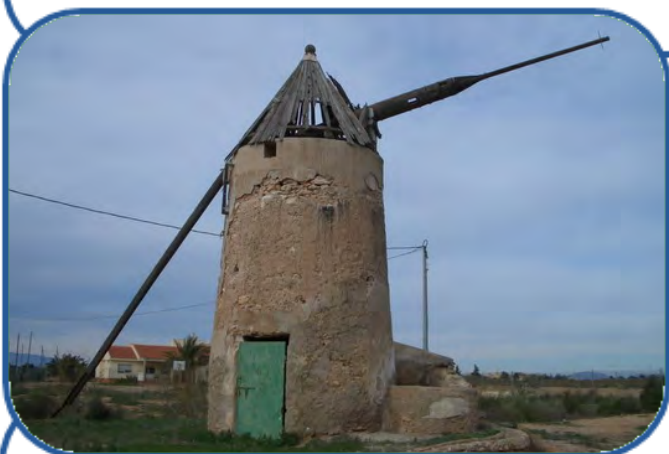
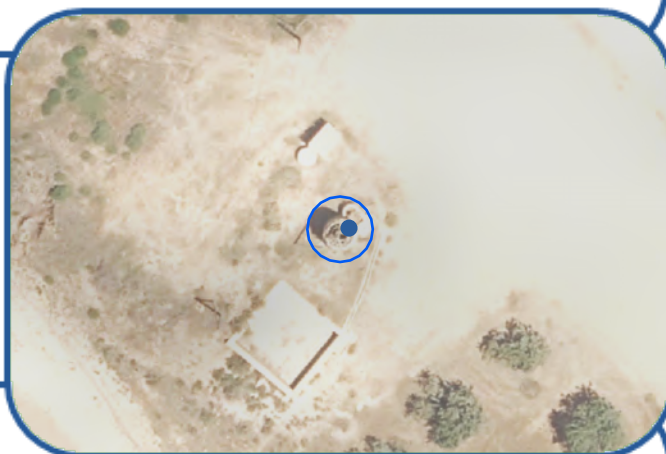
Protección: BIC**Población/Paraje:** Las Cañadas**Fecha construcción:****Estado de conservación:** Malo**Uso:** Abandonado**Dirección:** Finca Las Cañadas. Por el camino de servicio del Sifón S-XIV, a 600 m al W del Bohio

Puerta metálica que cierra el molino

Torre con balsa cuadrada, conserva el chapitel, el botalón, la guía, el fráile y la piedra fuéllega. Faltan los brazos y la noria (tambor) con sus arcabuces. El pozo está sellado

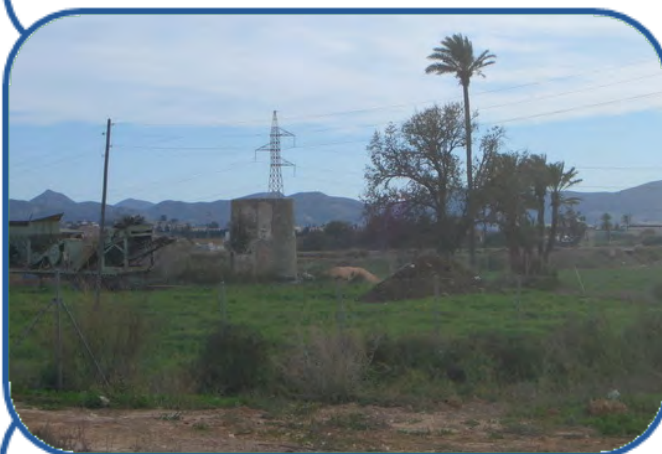
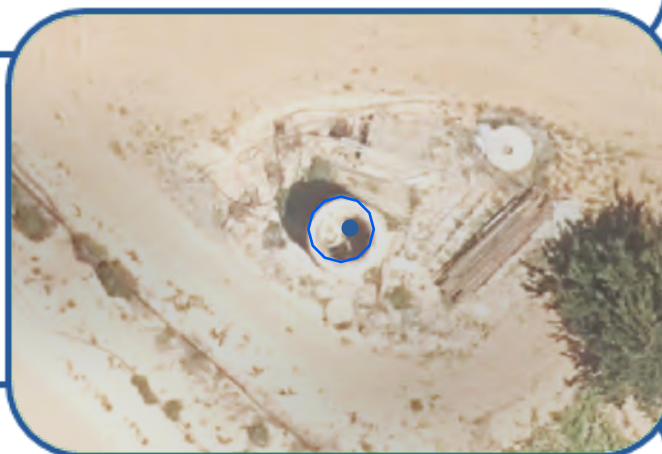
Protección: BIC**Población/Paraje:** Las Cañadas**Fecha construcción:****Estado de conservación:** Pésimo**Uso:** Abandonado**Dirección:** Finca Las Cañadas. Camino de Servicio del Sifón S-XIV. A 750 m al W del Bohio

Torre metálica de tendido eléctrico en sus proximidades

Torre de reducido tamaño con pozo en su interior y sin plataforma de elevación. Balsa cuadrada. No conserva maquinaria interior.

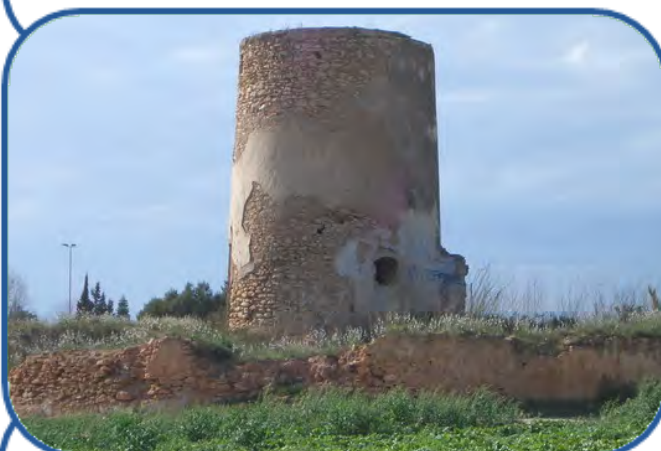
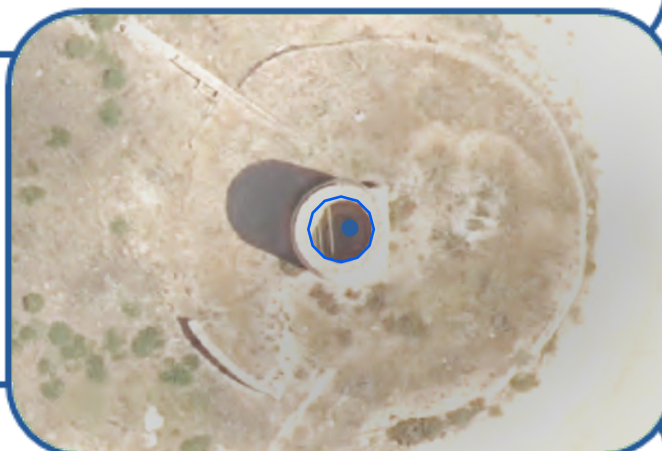
Protección: BIC**Población/Paraje:** Santa Ana**Fecha construcción:****Estado de conservación:** Pésimo**Uso:** Abandonado**Dirección:** Finca La Cueva. Cruce entre la Vereda de los Médicos F-37 y el Camino de Servicio S-XIV t-5-8. A 600 m al E de Santa Ana

Torre sobre plataforma circular en parte destruida. Gran balsa circular y pequeño acueducto con sólo dos arcos. No conserva nada de maquinaria. El pozo se halla enterrado.

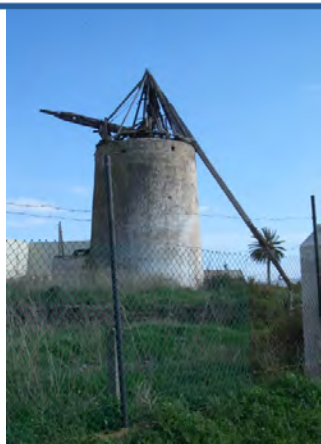
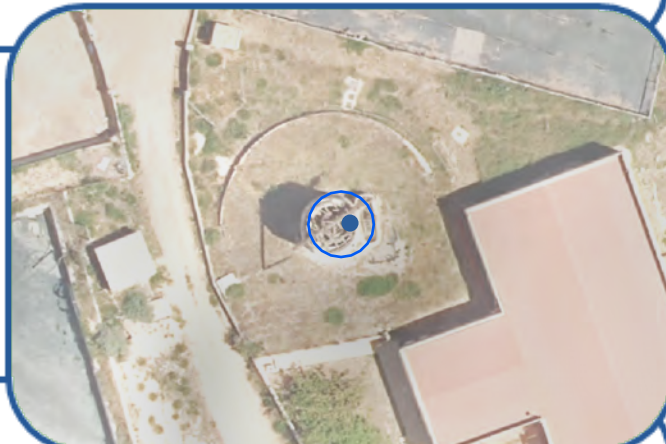
Protección: BIC**Población/Paraje:** Casa Las Cuevas**Fecha construcción:****Estado de conservación:** Malo**Uso:** Abandonado**Dirección:** Finca La Huertecica (Centro de Rehabilitación de Toxicómanos), a 250 m al sur de la Vereda de los Médicos F-37, a 1,7 km al E de Santa Ana

Torre con pozo sobre plataforma circular y gran balsa cuadrada. Ha perdido prácticamente la totalidad del chapitel y el botalón partido, faltándole los brazos y los arcabuces de la noria. Mantiene toda la maquinaria interior. El pozo tiene una profun

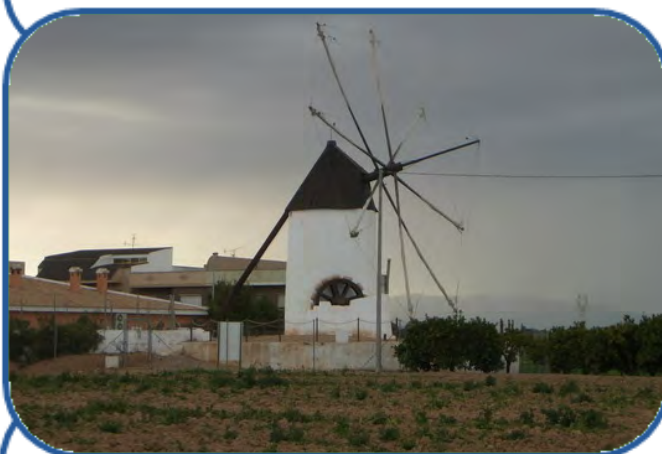
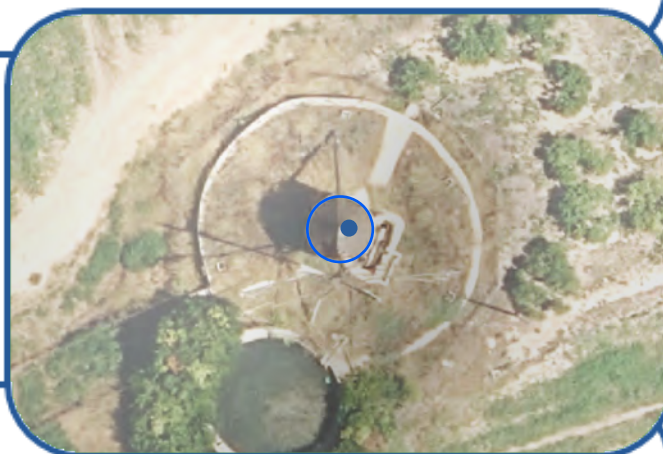
Protección: BIC**Población/Paraje:** La Cerca. Santa Ana**Fecha construcción:****Estado de conservación:** Restaurado**Uso:** Indeterminado**Dirección:** Finca La Cerca. Solar al E de la Iglesia de Santa Ana, periferia del casco urbano de Santa Ana

Torre sobre plataforma circular y balsa circular. Conserva el chapitel, el botalón, ocho brazos con cordelajes, la noria, así como la maquinaria interior completa. El pozo está enterrado. En la actualidad está reformado.

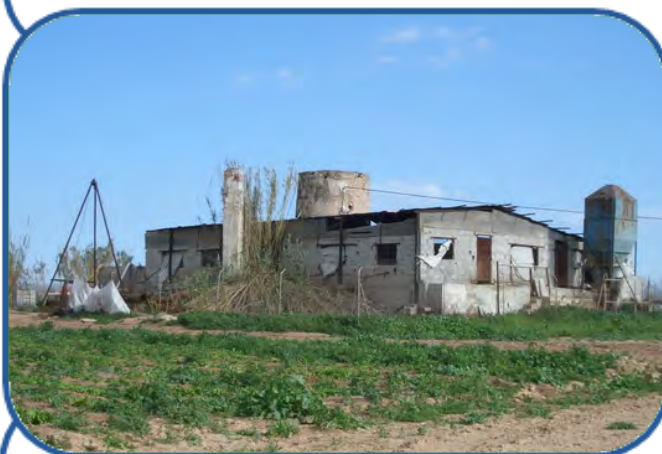
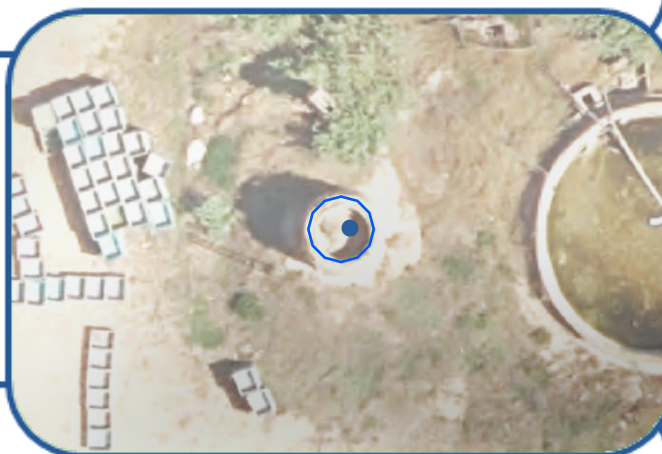
Protección: BIC**Población/Paraje:** Santa Ana**Fecha construcción:****Estado de conservación:** Pésimo**Uso:** Abandonado**Dirección:** Finca La Perrita. Camino C.R. S XIV t-5-6, a 500 m al SE de Santa Ana

Nave de finalidad agropecuaria construida alrededor de la torre del molino

Torre inserta en la nave de un cebadero y balsa circular restaurada. No conserva maquinaria interior.

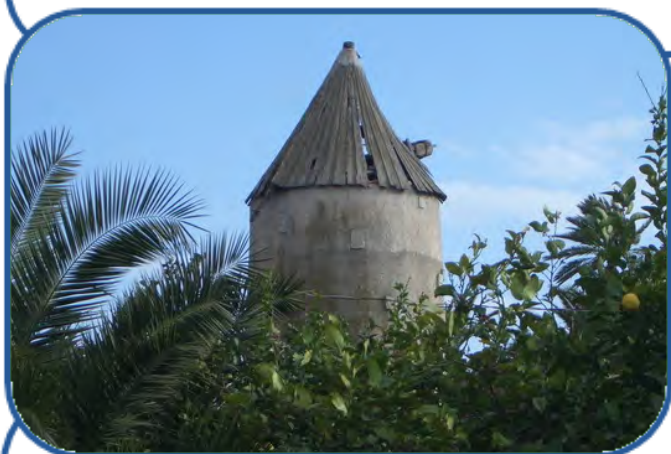
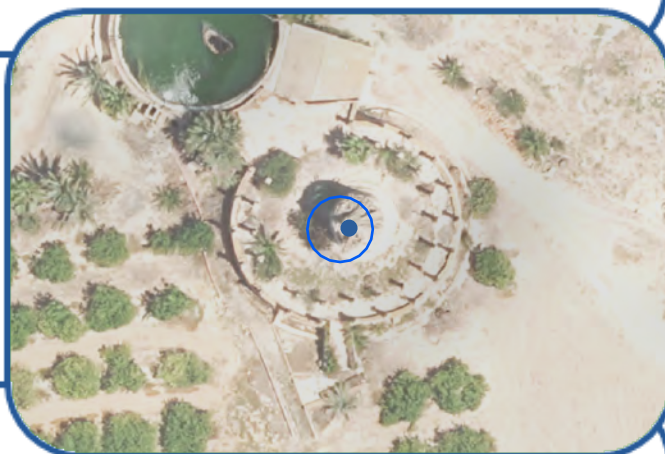
Protección: BIC**Población/Paraje:** Santa Ana**Fecha construcción:****Estado de conservación:** Regular**Uso:** Abandonado**Dirección:** Finca La Boticaria.Camino de Servicio C.R. s.XIX, t-4. A 1 km al S de Santa Ana

Modificaciones interiores del molino. Columnata decorativa construida sobre el borde de la plataforma de elevación de la torre

Torre sobre plataforma circular y balsa circular. Conserva una mínima parte del chapitel mostrándose muy deteriorada, junto al eje del botalón, manteniendo algunas piezas de la maquinaria interior. El pozo está desaparecido.

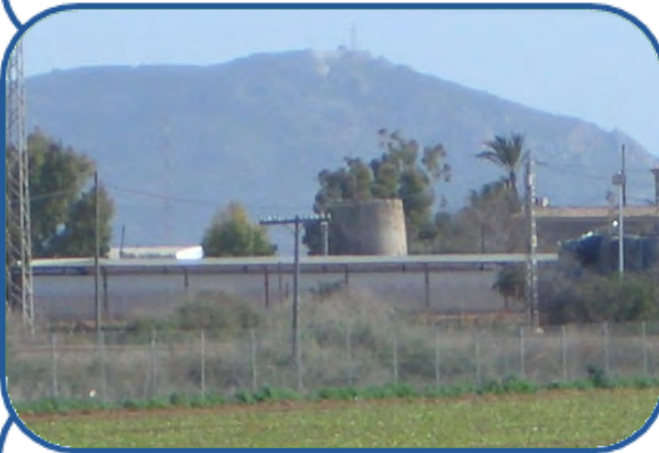
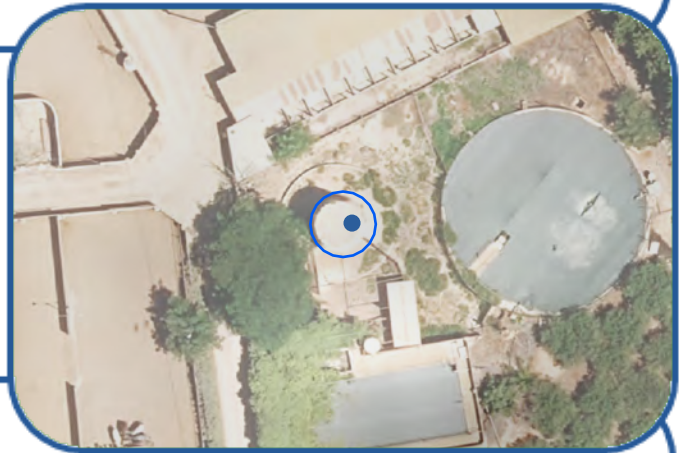
Protección: BIC**Población/Paraje:** Lo Bosque**Fecha construcción:****Estado de conservación:** Regular**Uso:** Abandonado**Dirección:** Finca La Capellanía. Km 2,5 de la carretera F-36, Cartagena-La Palma

En la plataforma de elevación de la torre se ha remodelado con una obra de ladrillos a lo largo del borde.

Torre sobre plataforma circular. Balsa circular. No conserva maquinaria interior. El pozo ha sido sellado.

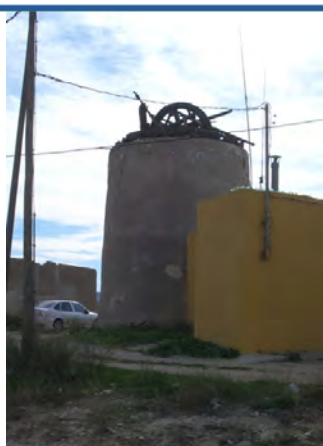
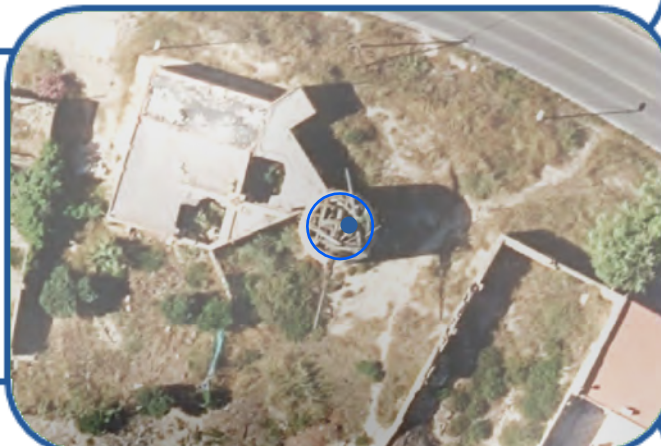
Protección: BIC**Población/Paraje:** Los Molinos Gallegos**Fecha construcción:****Estado de conservación:** Malo**Uso:** Abandonado**Dirección:** Lo Gallego, 600 m al N del Cabezo de la Fraila, al NE de Cartagena

Edificación del Radio Club Carthago adosada al molino.

Torre sin plataforma de elevación. No conserva la estructura del chapitel y la guía está partida, aunque se mantiene parte de la maquinaria interior. La puerta del molino está tapiada.

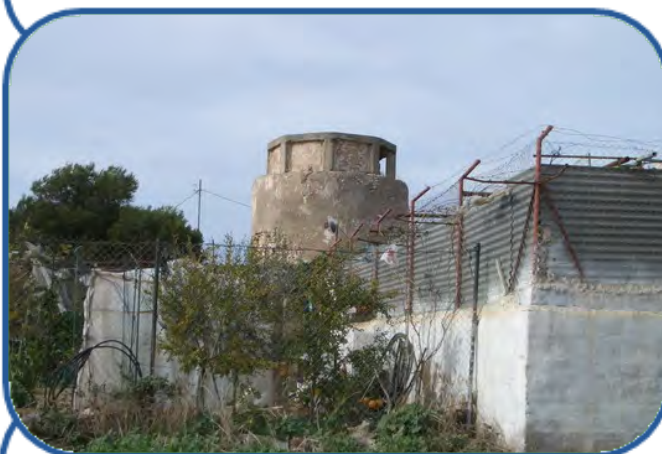
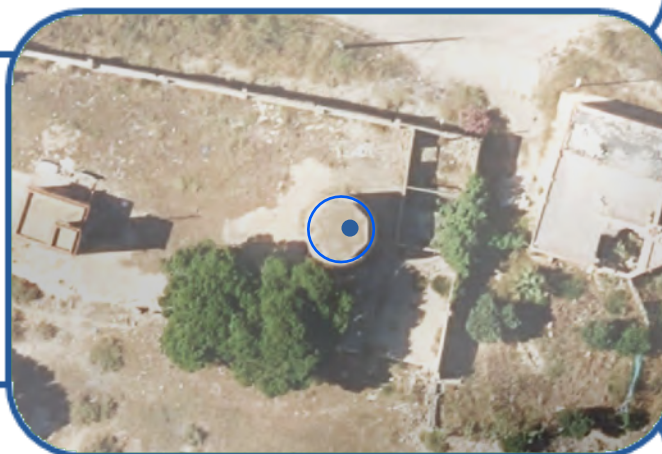
Protección: BIC**Población/Paraje:** Los Molinos Gallegos**Fecha construcción:****Estado de conservación:** Malo**Uso:** Abandonado**Dirección:** Lo Gallego, 600 m al N del Cabezo de la Fraila, al NE de Cartagena

Añadido superior a la torre realizado en ladrillo y cemento. Vallado periférico del destacamento militar donde se encuentra.

Torre sin plataforma de elevación. No conserva maquinaria interior.
