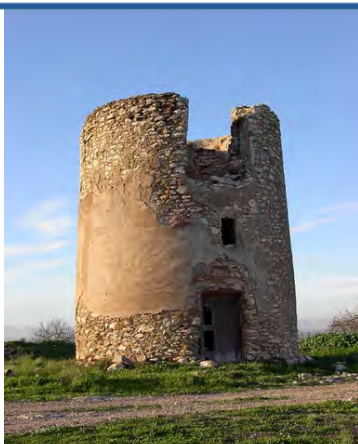
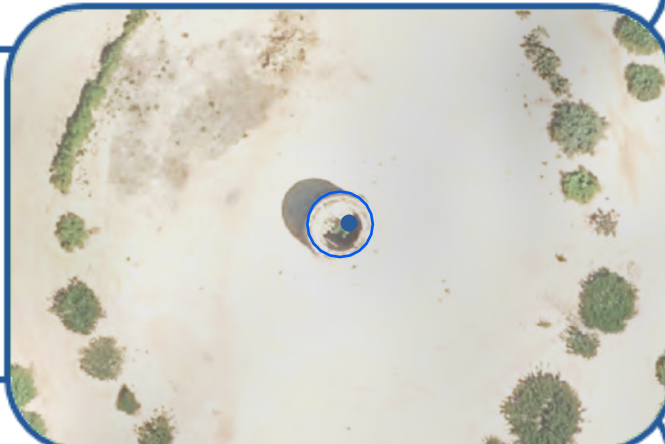
Protección: BIC**Población/Paraje:** Los Rizos Altos. El Algar**Fecha construcción:****Estado de conservación:** Regular**Uso:** Abandonado**Dirección:** Los Rizos Altos. A 1,6 km al W de El Algar

Torre carente de plataforma de elevación . No conserva maquinaria interior. El molino se halla en un altozano.

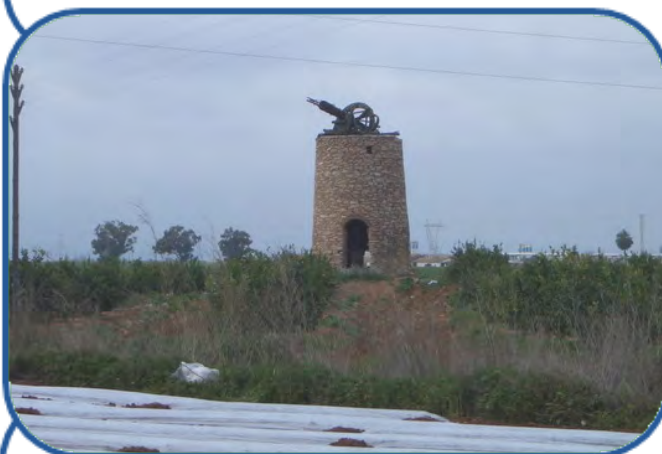
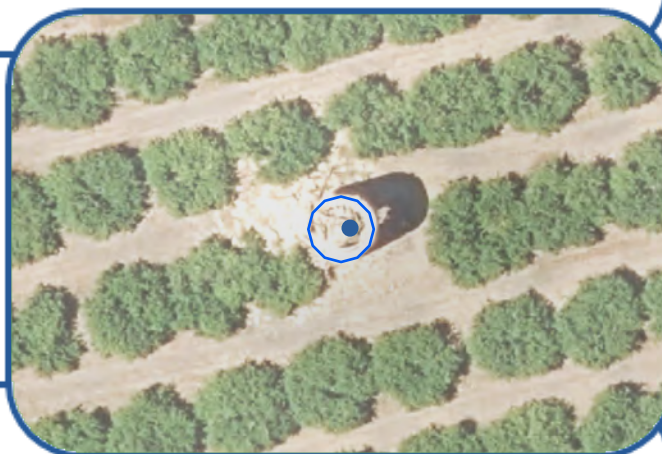
Protección: BIC**Población/Paraje:** El Lentiscar**Fecha construcción:****Estado de conservación:** Malo**Uso:** Abandonado**Dirección:** Carretera F-38 frente al Km 10,5 de la Carretera N-332, Cartagena-Alicante, a 1 km al NE de Los Beatos

Ruinas cercanas de antiguas viviendas.

Torre sobre plataforma muy degradada y balsa circular. Conserva parte del botalón muy deteriorado, piedras rabote y fuéllega, rueda del aire, y telar. El pozo está enterrado.

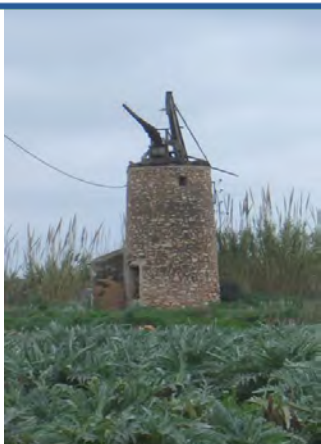
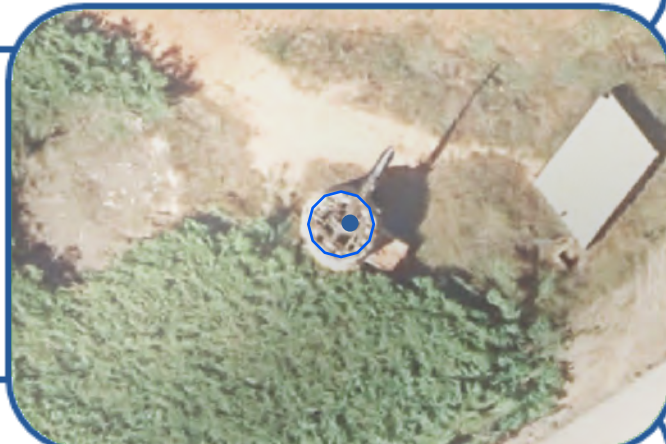
Protección: BIC**Población/Paraje:** Los Navarros**Fecha construcción:****Estado de conservación:** Malo**Uso:** Agropecuario**Dirección:** Carretera F-38 frente al Km 10,8 de la Carretera N-332, Cartagena-Alicante, a 1,5 km al NE de Los Beatos

Cables de tendido eléctrico para abastecimiento del motor

Torre sobre plataforma circular y balsa circular. Ha perdido la totalidad del chapite. Conserva parte del botalón y algunas piezas de maquinaria interior. Todavía se extrae agua del pozo.

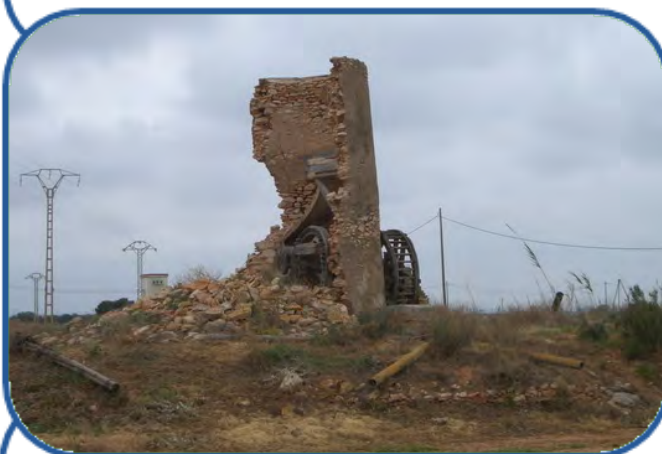
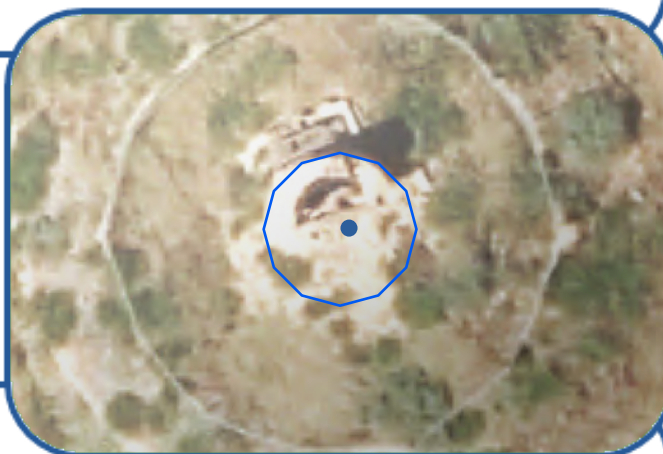
Protección: BIC**Población/Paraje:** Casa de los Castillos**Fecha construcción:****Estado de conservación:** Pésimo**Uso:** Abandonado**Dirección:** Carretera F-38 frente al Km 11,7 de la Carretera N-332, Cartagena-Alicante, a 2 km al NE de Los Beatos
