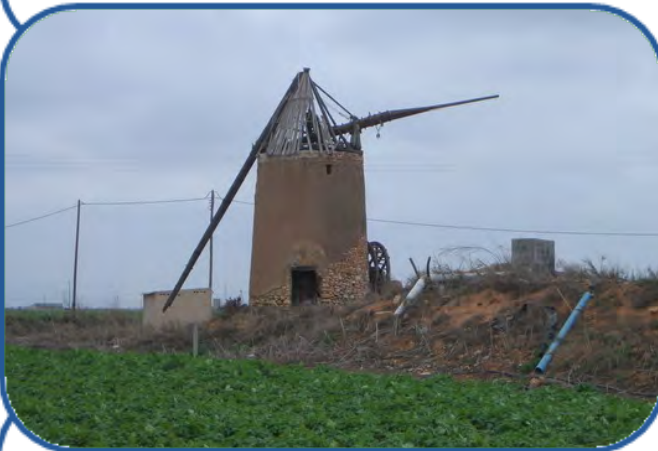
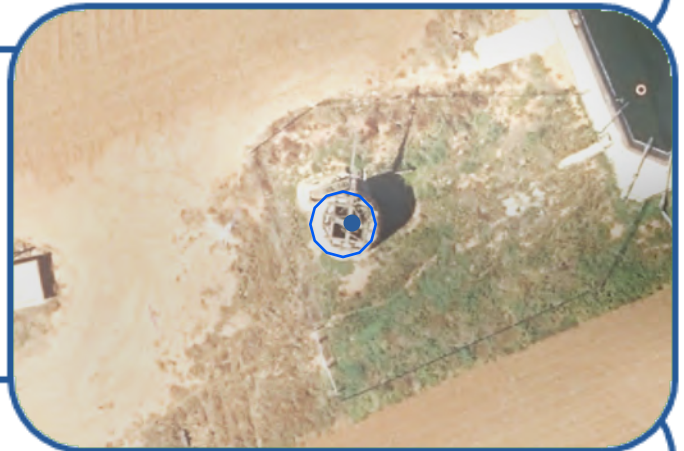
UTM ETRS89: 686883; 4172374

**Protección:** BIC**Población/Paraje:** El Lentiscar**Fecha construcción:****Estado de conservación:** Malo**Uso:** Abandonado**Dirección:** Carretera F-38 frente al Km 11,9 de la Carretera N-332, Cartagena-Alicante, a 2,2 km al NE de Los Beatos

Torre con pozo, sobre plataforma circular parcialmente conservada y balsa circular. Ha perdido todo el chapitel, el botalón y casi toda la maquinaria. Noria de tiro, con pozo. Faltan los brazos y los arcabuces de la noria (tambor).

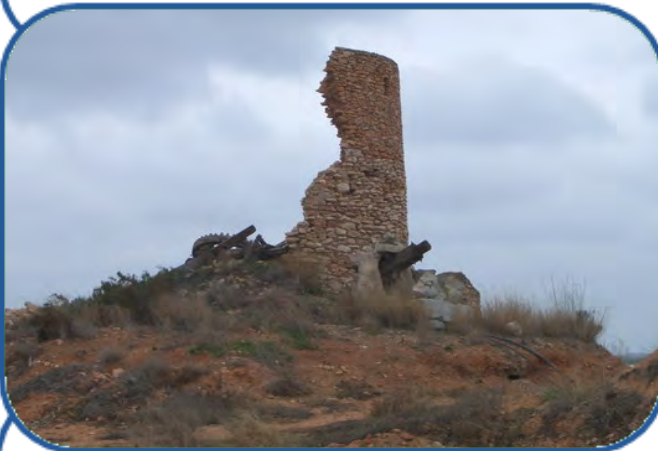
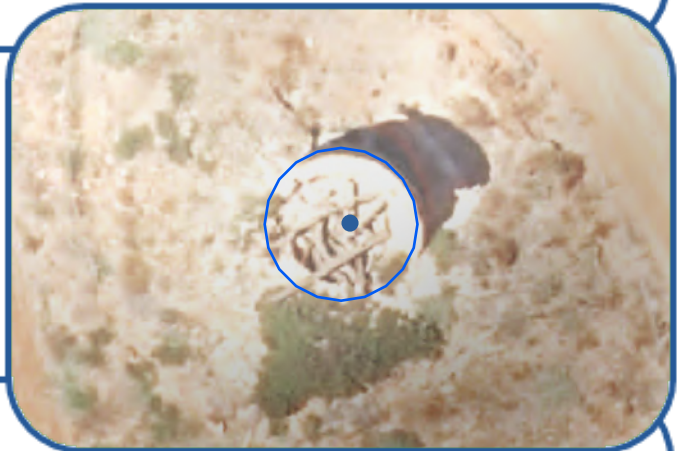
UTM ETRS89: 687344; 4172608

**Protección:** BIC**Población/Paraje:** El Lentiscar**Fecha construcción:****Estado de conservación:** Pésimo**Uso:** Abandonado**Dirección:** Carretera F-38 frente al Km 12,5 de la Carretera N-332, Cartagena-Alicante, a 2,7 km al NE de Los Beatos. Muy próximo a la aldea de San José

Conserva una pequeña parte del alzado de la torre, con pozo, sobre plataforma circular y balsa circular. Sólo se conservan algunas piezas de la maquinaria, en muy mal estado, y desenchajadas de su posición original. La balsa todavía se utiliza para a

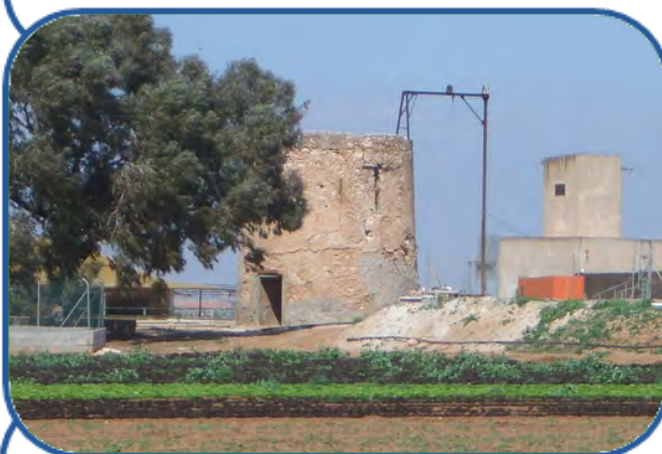
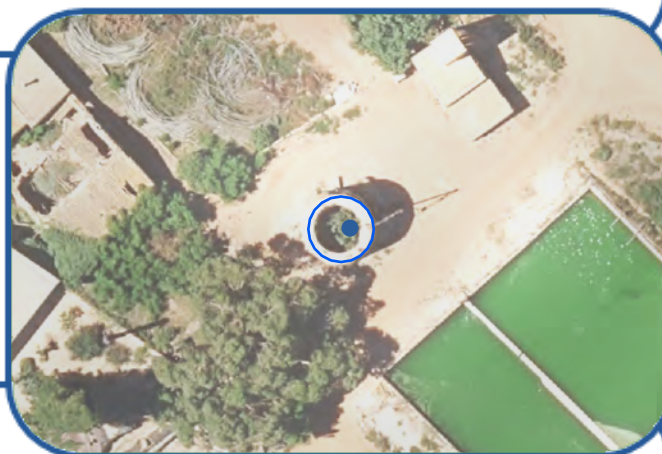
UTM ETRS89: 685778; 4171267

**Protección:** BIC**Población/Paraje:** Cuatro Hermanas**Fecha construcción:****Estado de conservación:** Malo**Uso:** Abandonado**Dirección:** Finca Cuatro Hermanas. A 1 km al NE de Los Beatos

En el interior diversas instalaciones eléctricas, y en el exterior poste y cables del tendido eléctrico.

Torre con pozo y balsa cuadrada. No conserva nada de maquinaria. Todavía se extrae agua del pozo con motor eléctrico y se utiliza la balsa para agua de riego.

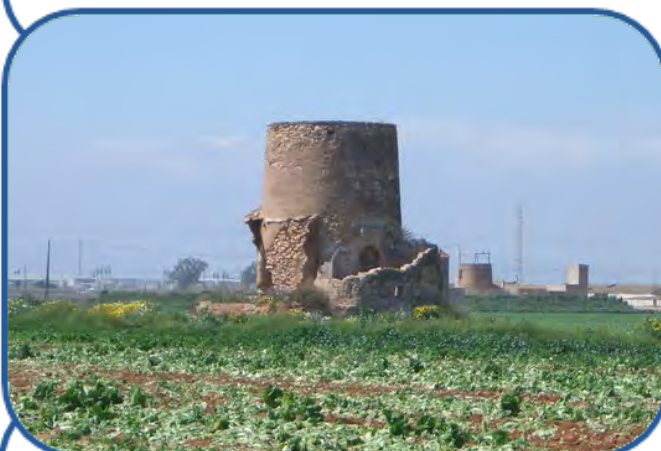
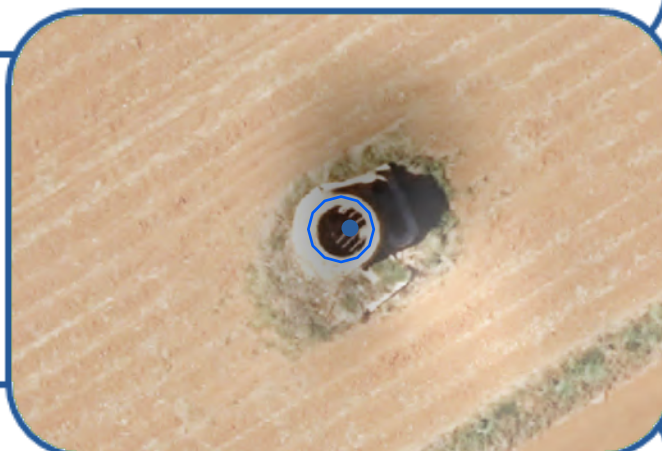
UTM ETRS89: 686167; 4171195

**Protección:** BIC**Población/Paraje:** Los Franceses**Fecha construcción:****Estado de conservación:** Pésimo**Uso:** Abandonado**Dirección:** Carretera comarcal El Algar hacia los Calderones, a 1,5 km al NE de Los Beatos y 2,7 al NW del Algar

Torre con pozo, sobre plataforma circular y balsa circular. Pozo de noria de tiro. No se conserva maquinaria interior, encontrándose en el suelo las piedras rabote y fuéllega.

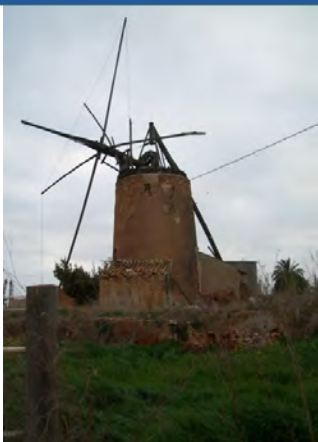
**Protección:** BIC**Población/Paraje:** Lo Luengo. El Algar**Fecha construcción:****Estado de conservación:** Regular**Uso:** Abandonado**Dirección:** Finca Lo Rufo, Camino de Servicio S. XVII, t-11. A 1,5 km al N de El Algar

Caseta adosada al pozo para albergar el motor eléctrico de bombeo.

Torre con pozo, sobre plataforma circular y balsa circular. Ha perdido el chapitel, conservando cuatro bazos con algunos cordelajes, el botalón, la guía, el fráile, la piedra rabote y la fuéllega, la rueda del aire, el telar, la rueda del infierno

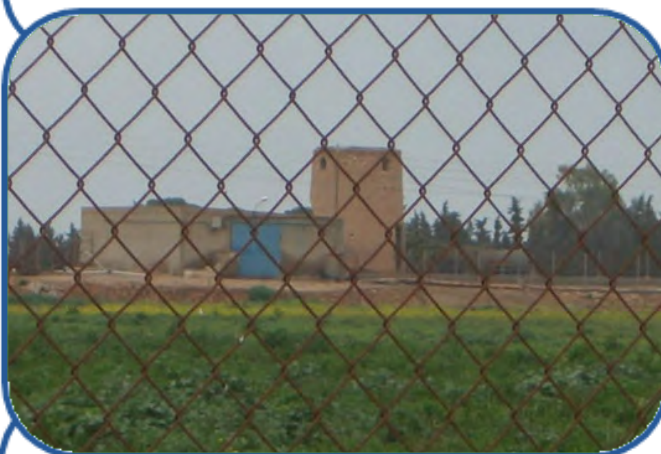
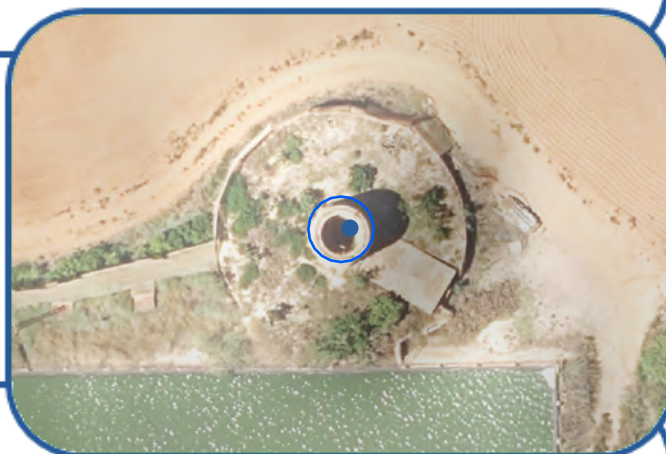
UTM ETRS89: 687800; 4171404

**Protección:** BIC**Población/Paraje:** Casa del Molino**Fecha construcción:****Estado de conservación:** Malo**Uso:** Abandonado**Dirección:** Casa del Molino. Frente al km 16,3 de la Carretera N-332a, a 2 km al N de El Algar

Construcciones agropecuarias adosadas a la torre.

Torre sobre plataforma circular. No conserva la balsa, ni la maquinaria interior. El pozo se encuentra enterrado.

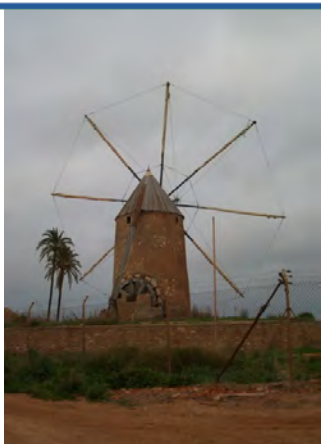
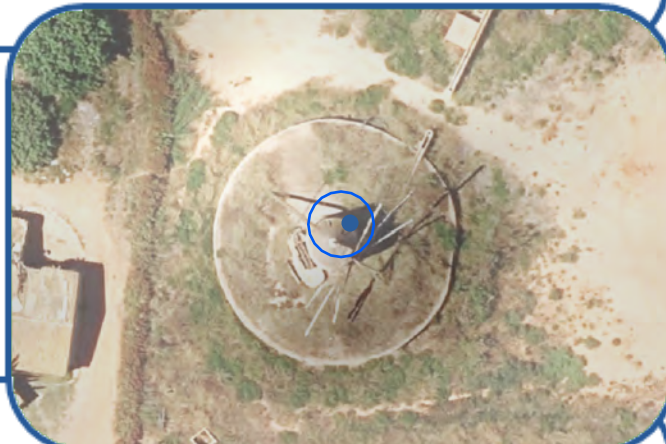
UTM ETRS89: 687526; 4171129

**Protección:** BIC**Población/Paraje:** Casas Los Cobachos**Fecha construcción:****Estado de conservación:** Bueno**Uso:** Agropecuario**Dirección:** Finca Los Cobachos. A 2 km al N de El Algar. Próximo al km 16 de la Carretera N-332a

Torre con pozo, sobre plataforma circular y balsa circular. Conserva chapitel, botalón, ocho brazos y cordelajes, así como toda la maquinaria interior y el tambor de la noria. El brocal del pozo es nuevo.

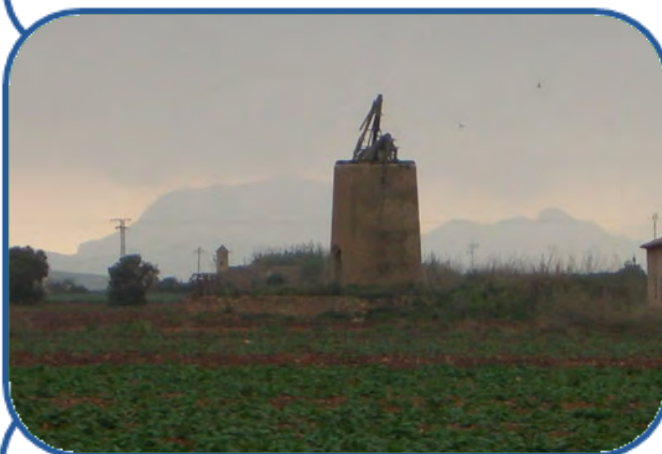
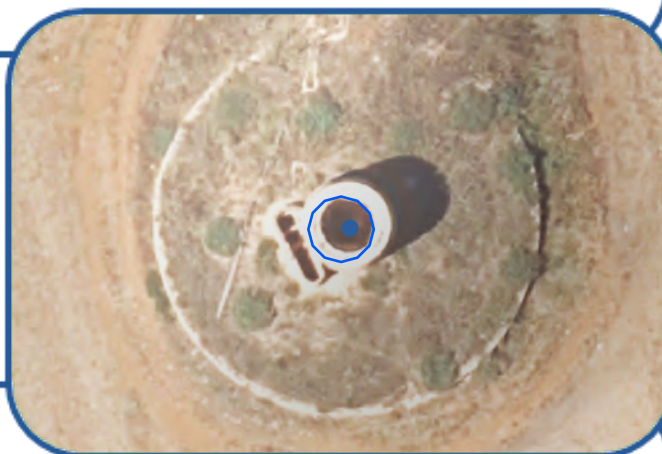
UTM ETRS89: 687310; 4172125

**Protección:** BIC**Población/Paraje:** Los Rató. El Algar**Fecha construcción:****Estado de conservación:** Regular**Uso:** Abandonado**Dirección:** Casa de Los Rató. 400 m al sur de la Ermita de San José y a 3,5 km al N de El Algar

Torre con pozo, sobre plataforma circular y balsa circular con acueducto. Mantiene toda la maquinaria interior a pesar de haber perdido el chapitel y el botalón. Pozo de noria de tiro.

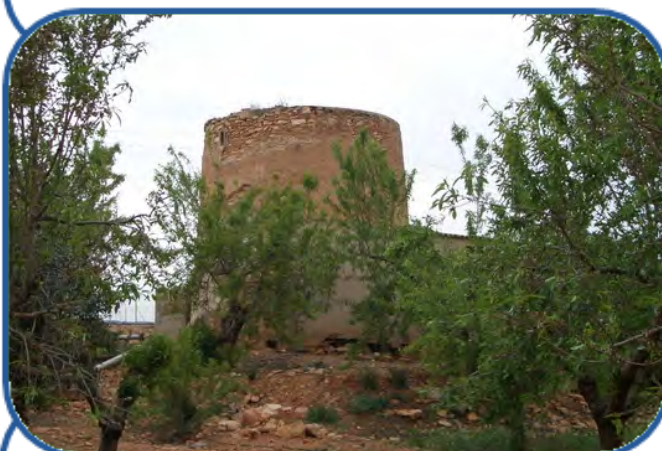
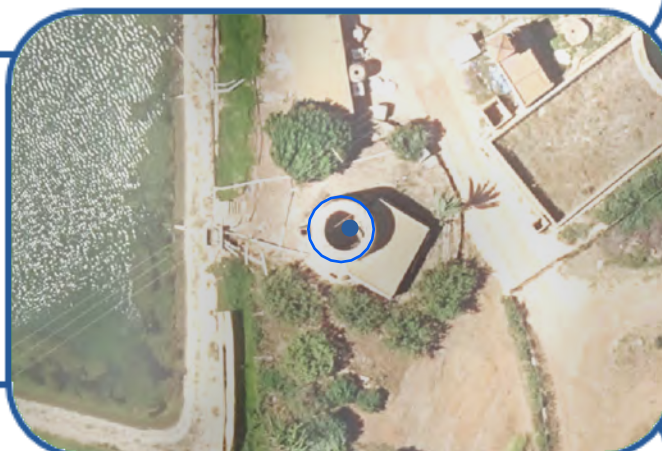
UTM ETRS89: 687201; 4171305

**Protección:** BIC**Población/Paraje:** El Molino**Fecha construcción:****Estado de conservación:** Malo**Uso:** Agropecuario**Dirección:** Finca El Molino. A 2,5 km al NO de El Algar

Caseta almacén adosada a la torre. Cableado eléctrico para el motor de bombeo.

Torre con pozo, sobre plataforma circular parcialmente destruida. No conserva la balsa original ni la maquinaria interior. Se sigue extrayendo agua del pozo mediante motor eléctrico.

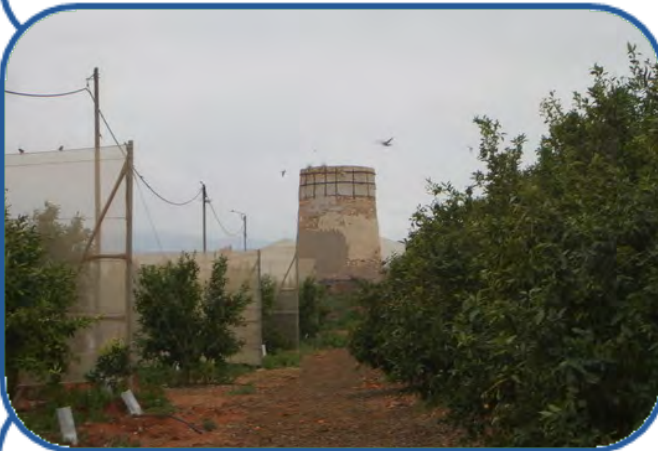
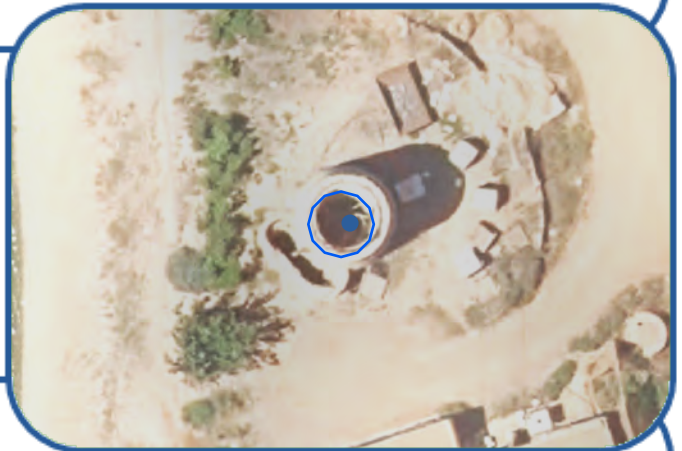
UTM ETRS89: 687539; 4171750

**Protección:** BIC**Población/Paraje:** Lo Rató. El Algar**Fecha construcción:****Estado de conservación:** Malo**Uso:** Abandonado**Dirección:** Finca Lo Rató. 3 km al N de El Algar, a la izquierda de la Carretera N-332 Cartagena-Alicante

Cinchas metálicas colocadas en el tramo superior de la torre para evitar su desplome. Estructuras agropecuarias cercanas.

Torre con pozo. Conserva el tambor de la noria.

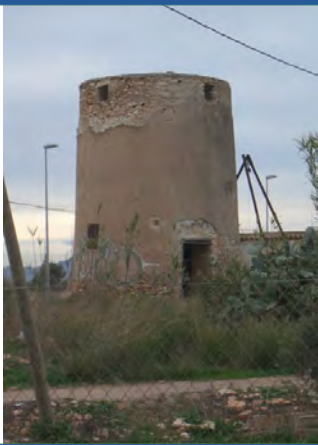
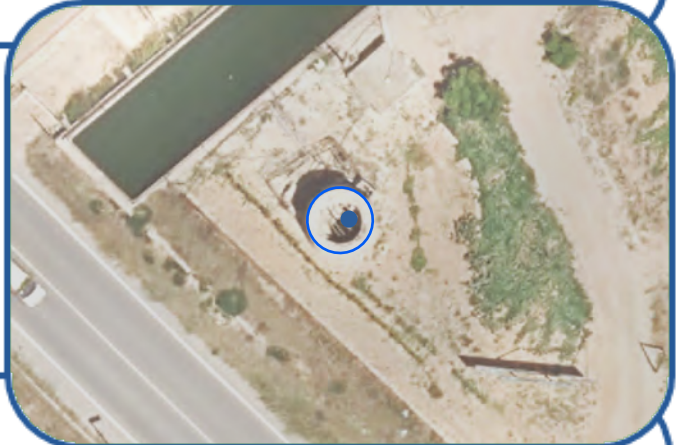
UTM ETRS89: 675220; 4167714

**Protección:** BIC**Población/Paraje:** Los Gabatos**Fecha construcción:****Estado de conservación:** Pésimo**Uso:** Abandonado**Dirección:** Km 1,1 de la carretera MU-602, Cartagena-Fuente Alamo

Torre con pozo sin plataforma de elevación. No conserva maquinaria interior ni la balsa original. Todavía se extrae agua del pozo mediante motor eléctrico.

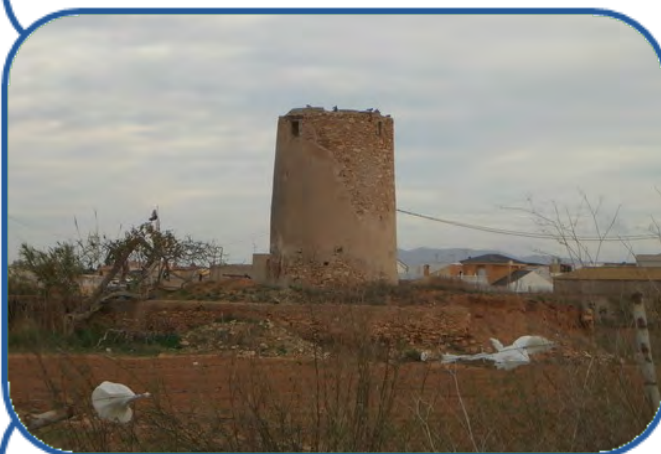
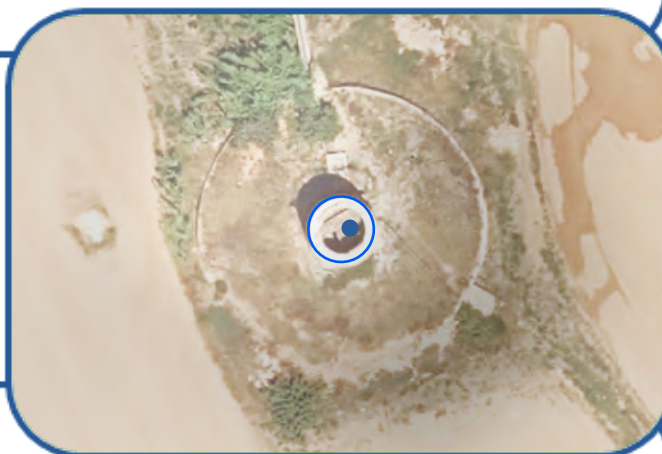
**Protección:** BIC**Población/Paraje:** Finca la Mariposa**Fecha construcción:****Estado de conservación:** Malo**Uso:** Abandonado**Dirección:** Finca la Mariposa, al W de la Barriada Hispanoamérica y próximo a la colada de Fuente Álamo

Cableado eléctrico para el motor de extracción.

Torre con pozo, sobre plataforma circular y balsa circular restaurada. No conserva maquinaria interior. Todavía se extrae agua del pozo.

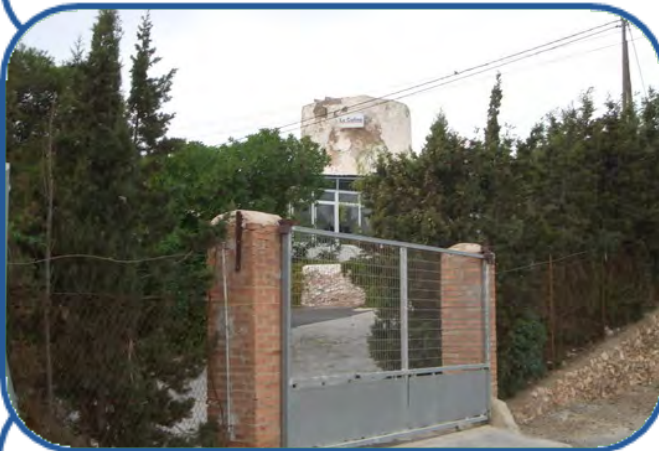
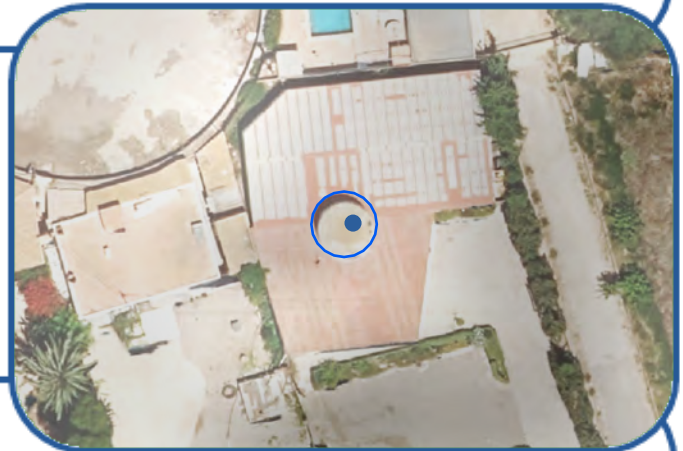
UTM ETRS89: 674597; 4167101

**Protección:** BIC**Población/Paraje:** La Magdalena**Fecha construcción:****Estado de conservación:** Malo**Uso:** Abandonado**Dirección:** Carretera local desde Los Gabatos a los Molinos Marfagones, al W de la Rambla de Benipila. A 1 m del cruce de los Gabatos

Construcciones contemporáneas anexas.

Torre con pozo. Situado en el interior de una finca vallada, no se sabe si conserva maquinaria.

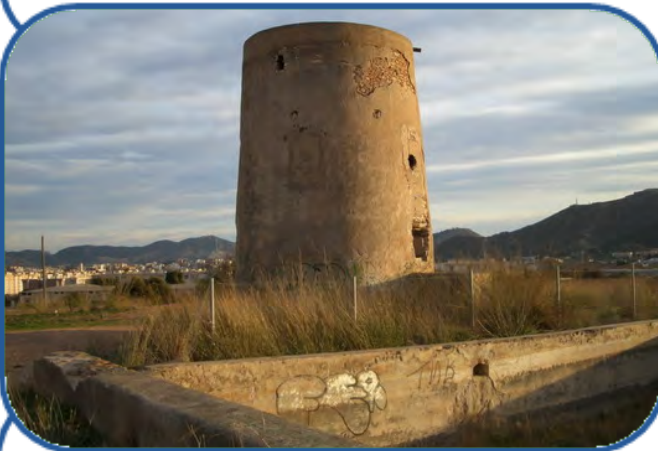
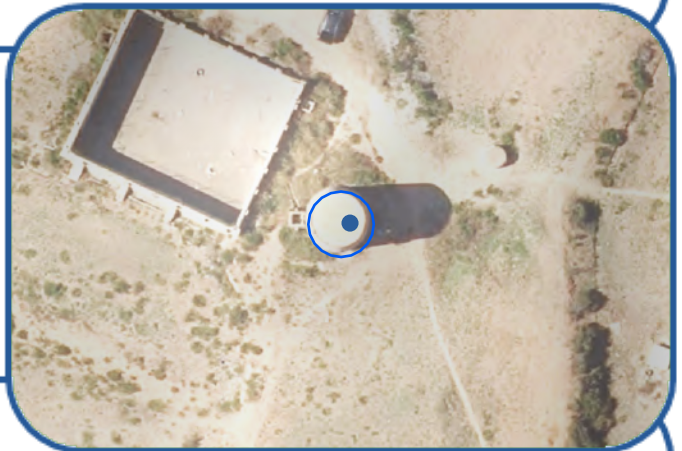
UTM ETRS89: 675529; 4166208

**Protección:** BIC**Población/Paraje:** Barrio de San Antonio Abad    **Fecha construcción:****Estado de conservación:** Malo    **Uso:** Abandonado**Dirección:** Casa La Bana, 700 m al SW del Cementerio de San Antonio Abad. Al NE de la Colada de Fuente Álamo

Pintadas y grafittis con pintura en spary.

Torre carente de plataforma de elevación con dos pozos en su interior y balsa cuadrada. No conserva maquinaria interior, aunque la piedra fuéllega está tirada en el suelo. El molino se encuentra en un altozano.

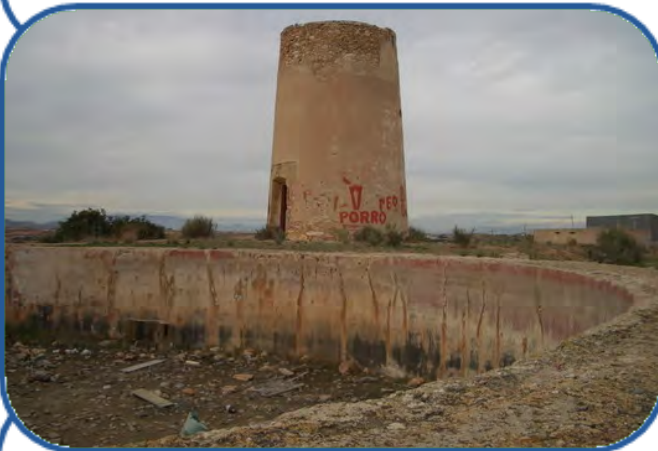
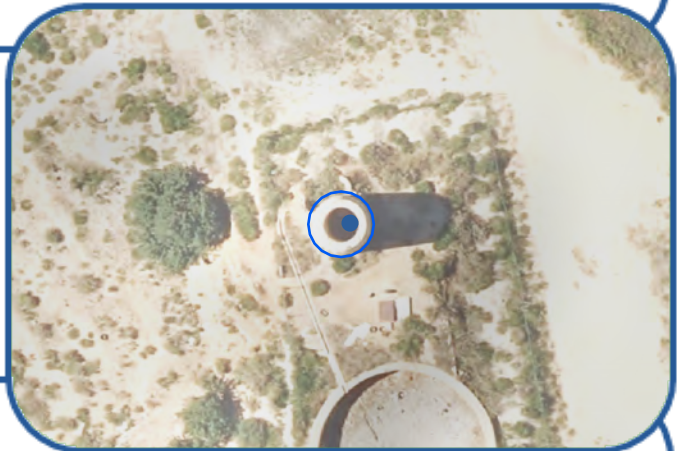
UTM ETRS89: 674932; 4166382

**Protección:** BIC**Población/Paraje:** Los Fanegas**Fecha construcción:****Estado de conservación:** Regular**Uso:** Abandonado**Dirección:** 1,900 km al W del Cementerio de San Antonio Abad, en el lateral W de la Colada de Fuente Álamo.

Pintadas y graffitis realizados con pinturas en spray.

Torre con pozo sobre plataforma de elevación circular y gran balsa circular. No conserva maquinaria interior, aunque la piedra fuellega está tirada en el suelo.

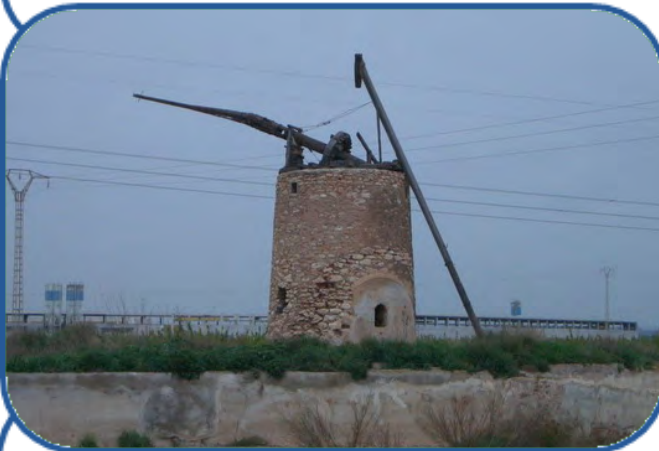
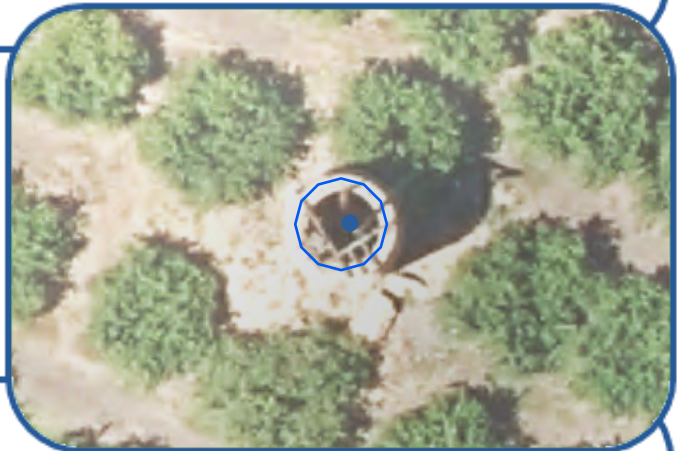
UTM ETRS89: 684642; 4171082

**Protección:** BIC**Población/Paraje:** Los Carlos**Fecha construcción:****Estado de conservación:** Malo**Uso:** Abandonado**Dirección:** Finca Los Carlos. A 500 m al NE de Los Beatos, en las proximidades del km 13,800 de la carretera MU-311

Torre y balsa circular. Conserva el botalón y parte de la maquinaria interior. El pozo ha sido enterrado y la plataforma de elevación desmontada. Dejó de utilizarse en el año 1956.

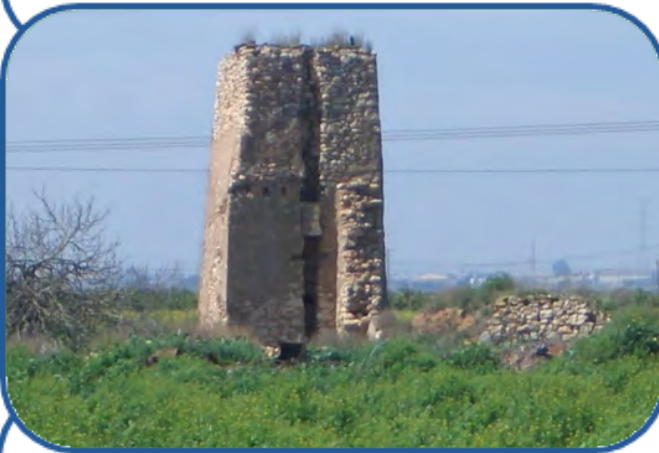
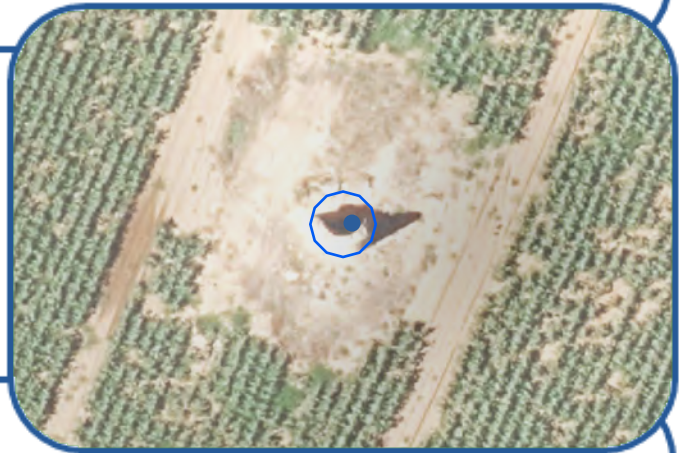
UTM ETRS89: 685052; 4171290

**Protección:** BIC**Población/Paraje:** Los Ferreros**Fecha construcción:****Estado de conservación:** Malo**Uso:** Abandonado**Dirección:** Finca Los Ferreros. A 500 m al N de Los Beatos

Torre con dos pozos (uno de ellos en su interior) sobre plataforma circular parcialmente destruida. Balsa circular y pozo de noria de tiro. Conserva algunas piezas de maquinaria interior.

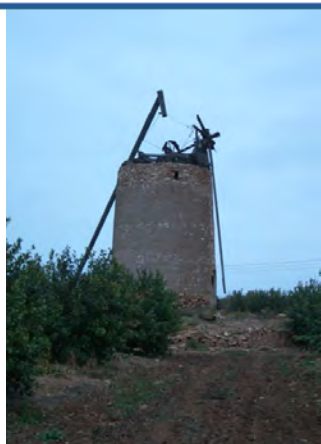
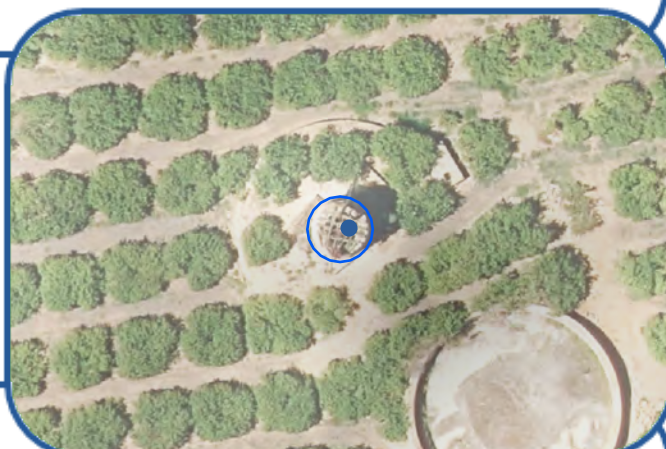
UTM ETRS89: 684719; 4171775

**Protección:** BIC**Población/Paraje:** El Lentiscar**Fecha construcción:****Estado de conservación:** Regular**Uso:** Abandonado**Dirección:** Finca de Balsalobre. A 1 km al N de Los Beatos

Torre con pozo sobre plataforma circular y balsa circular. Conserva algunas piezas de la maquinaria interior, aunque carece de chapitel y el botalón está partido.

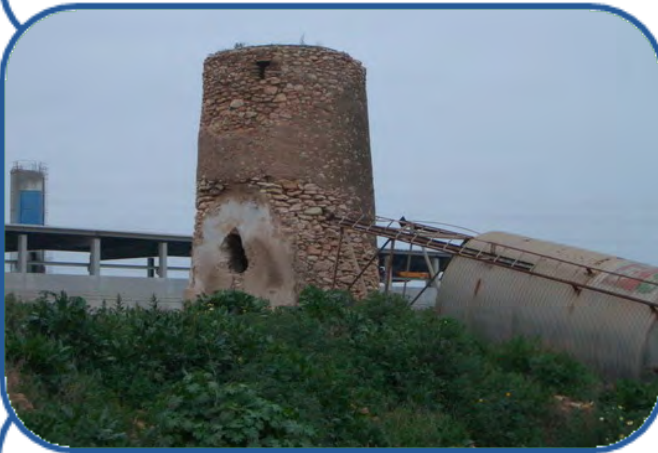
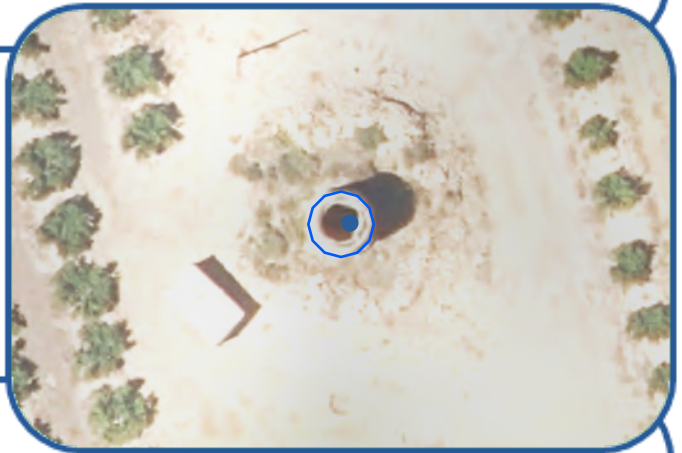
UTM ETRS89: 684364; 4171406

**Protección:** BIC**Población/Paraje:** El Lentiscar**Fecha construcción:****Estado de conservación:** Pésimo**Uso:** Abandonado**Dirección:** A 1 km al NW de Los Beatos

Depósito metálico tirado en sus proximidades.

Torre sobre plataforma circular en parte destruida y balsa circular. No conserva maquinaria interior. El pozo está enterrado.

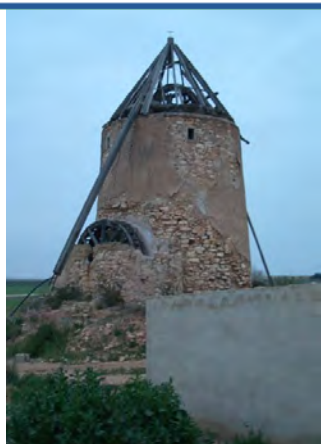
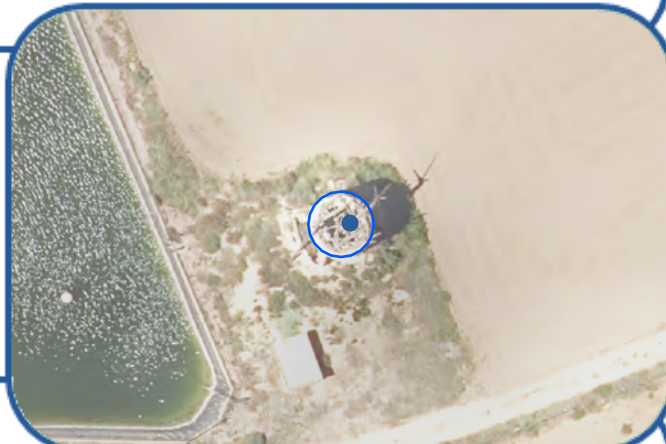
UTM ETRS89: 684129; 4171655

**Protección:** BIC**Población/Paraje:** El Lentiscar**Fecha construcción:****Estado de conservación:** Malo**Uso:** Abandonado**Dirección:** Finca Los Isauras. A 1.5 km al NW de Los Beatos

Torre con pozo sobre plataforma circular y balsa cuadrada. Conserva la estructura del chapitel muy deteriorada, el botalón y el tambor de la noria, así como casi toda la maquinaria de su interior.

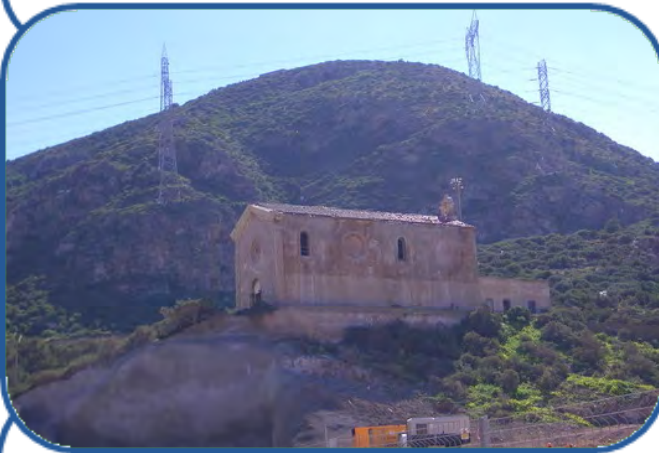
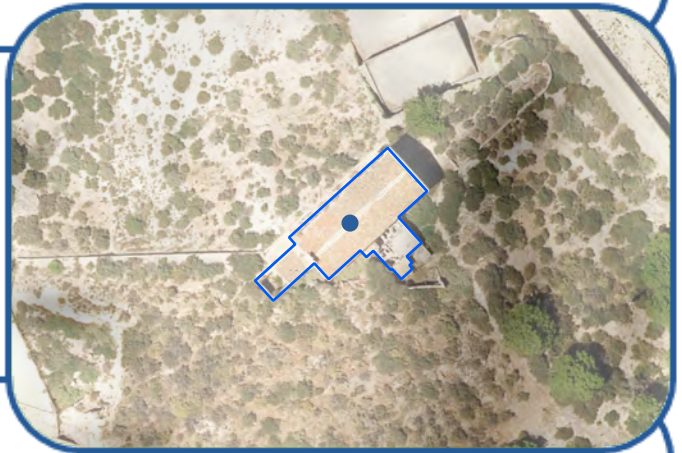
**Iglesia de la Santísima Trinidad**

**Estado de conservación:** Malo

Iglesia de una sola nave y cubierta a doble vertiente, las paredes laterales cuentan con estrechas ventanas rematadas en arco. Sobre la puerta de acceso se encontraba el coro hoy en parte destruido. El altar y rosetones laterales están decorados con pinturas muy toscas. La fachada principal de remate triangular está recorrida por una moldura de arenisca. La puerta de acceso está conformada por un arco de medio punto sustentado por dos columnas adosadas y coronada por un rosetón circular. En el lateral norte y en la parte posterior se adosan estructuras parroquiales.

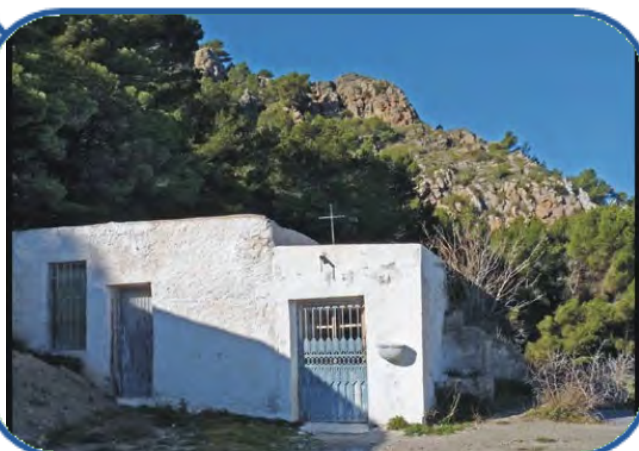
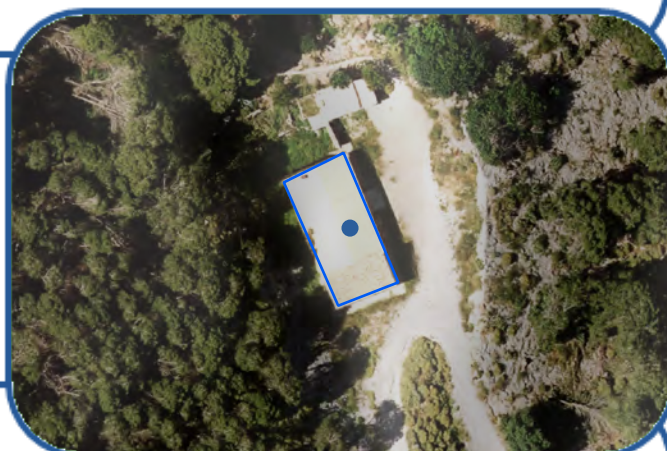
**Ermita de La Muela**

**Protección:** Grado 2**Población/Paraje:** Coto de La Muela. Cartagena **Fecha construcción:****Estado de conservación:** Regular**Uso:** Religioso**Dirección:** Coto de La Muela, Cartagena

Edificio de pequeñas dimensiones con planta rectangular y pequeña vivienda adosada. La cubierta es plana y las fachadas están encaladas. Destacan una pila de agua embutida en la fachada y una fuente adosada al lado derecho del edificio con el rostro de un querubín y una inscripción en la parte inferior, ambas en piedra. En el interior hay una pequeña lápida de piedra con una inscripción en latín.

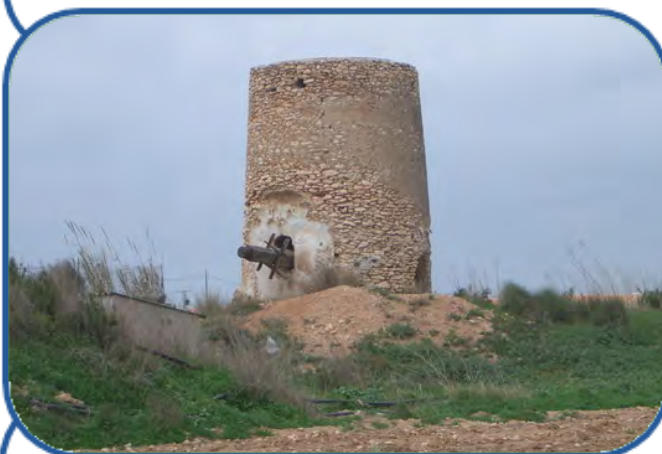
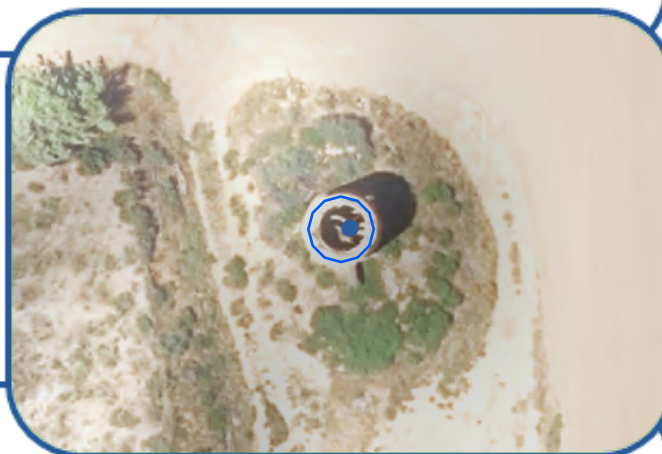
**Protección:** BIC**Población/Paraje:** El Lentiscar**Fecha construcción:****Estado de conservación:** Malo**Uso:** Abandonado**Dirección:** Carretera comarcal El Algar-Los Calderones, a 2 km al NE de Los Beatos

Torre sobre plataforma circular parcialmente destruida y balsa circular. Conserva parte del botalón y el arbolete desplazados de su lugar original, así como algunas piezas de maquinaria. El pozo está enterrado.

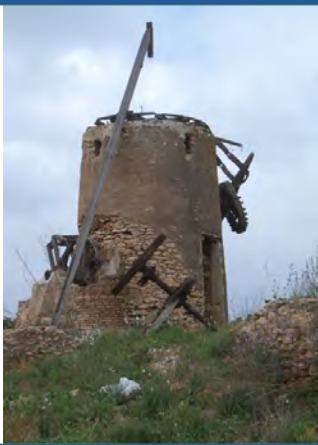
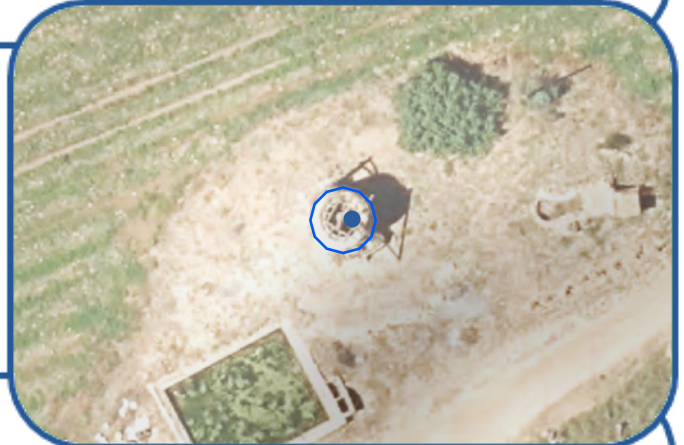
**Protección:** BIC**Población/Paraje:** Casa de lo Zaleano**Fecha construcción:****Estado de conservación:** Malo**Uso:** Abandonado**Dirección:** Finca Lo Zaelano. A 2 km a NE de Los Beatos

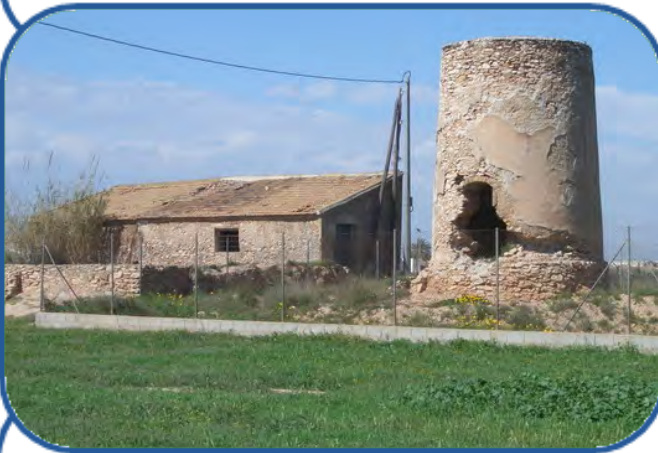
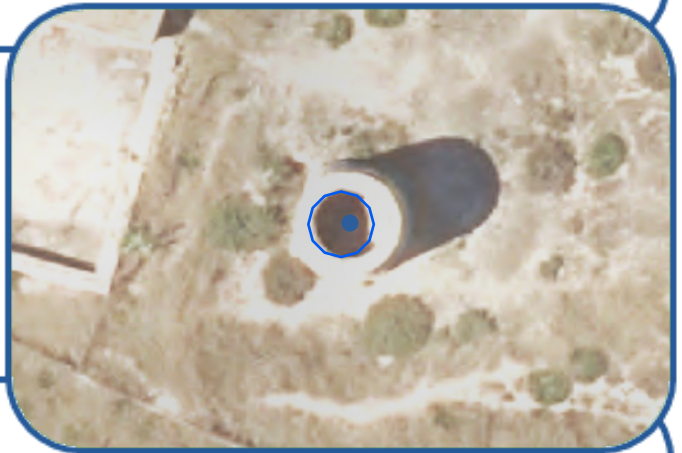
UTM ETRS89: 680666; 4171271

**Protección:** BIC**Población/Paraje:** La Aparecida**Fecha construcción:****Estado de conservación:** Pésimo**Uso:** Abandonado**Dirección:** Molino el Abasto, frente a la Venta el Abasto y junto a Carretera F-28, Cartagena-San Javier. La Aparecida

Torre muy deteriorada, sobre plataforma de elevación desmontada en su mayor parte. Balsa cuadrada. No conserva maquinaria interior, aunque la linterna está suelta dentro de la torre. El pozo ha sido aterrado.

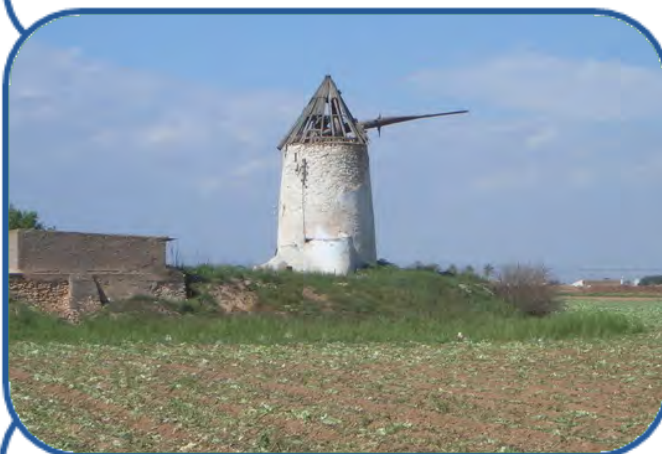
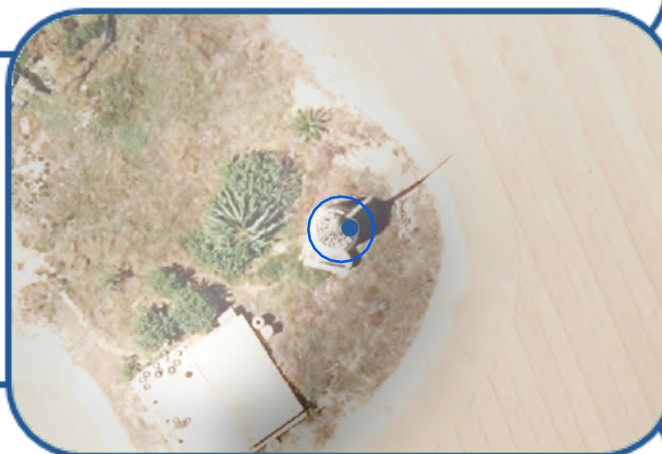
UTM ETRS89: 680148; 4171257

**Protección:** BIC**Población/Paraje:** La Palma**Fecha construcción:****Estado de conservación:** Malo**Uso:** Abandonado**Dirección:** Finca Molino Gil. A 350 m Al W de La Aparecida

Torre con pozo sobre plataforma circular y balsa cuadrada. Conserva el chapitel muy deteriorado y el botalón, manteniendo parte de su maquinaria interior. El acceso está tapiado.

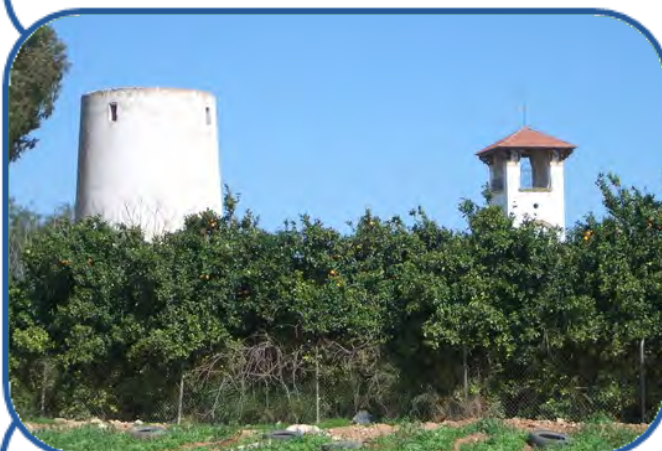
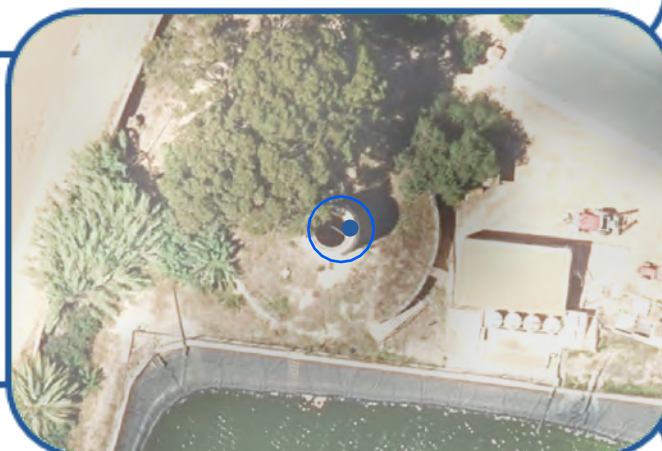
**Protección:** BIC**Población/Paraje:** La Aparecida**Fecha construcción:****Estado de conservación:** Restaurado**Uso:** Indeterminado**Dirección:** Finca Lo Flora. A 1,1 km al W de La Aparecida

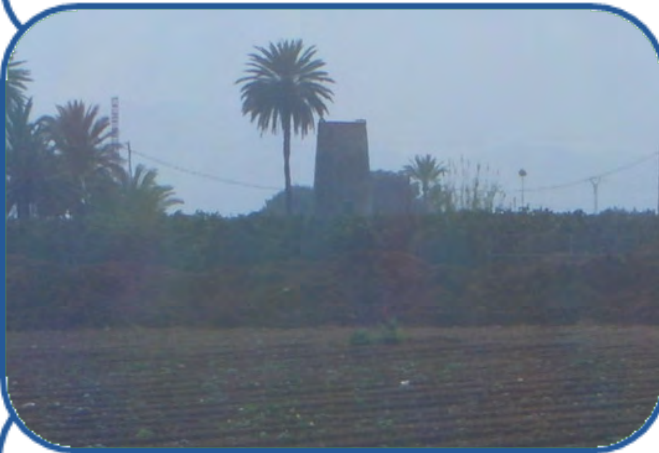
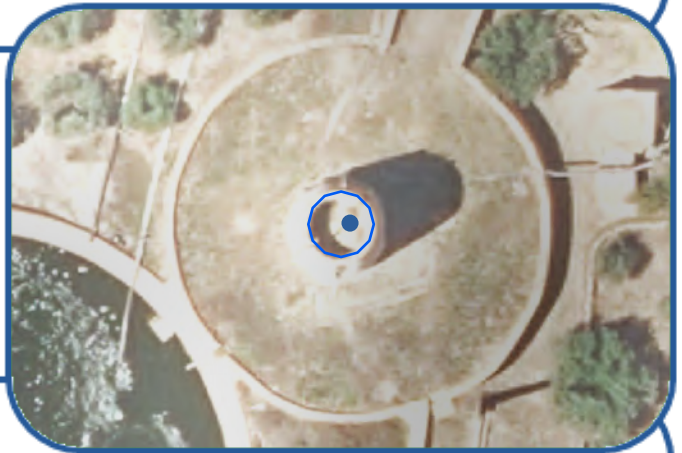
**Protección:** BIC**Población/Paraje:** La Aparecida**Fecha construcción:****Estado de conservación:** Regular**Uso:** Abandonado**Dirección:** Finca la Rosa, a 900 m al W de La Aparecida

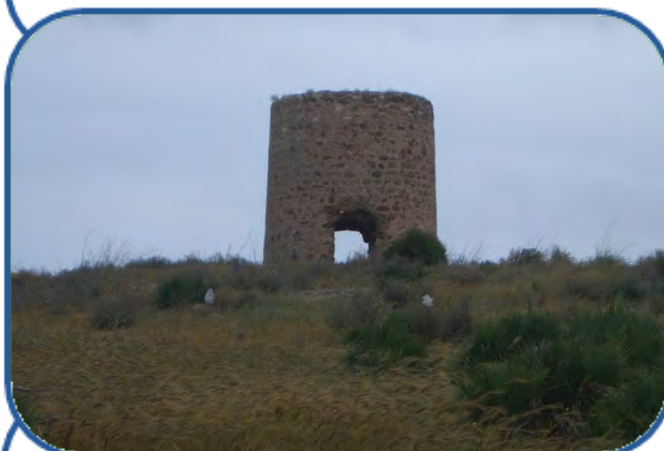
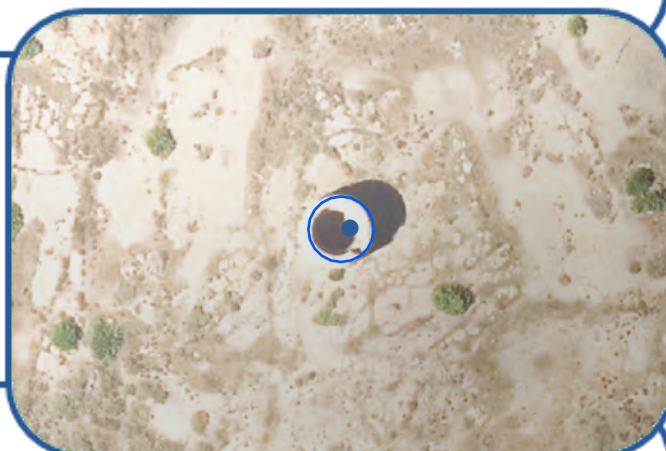
**Protección:** BIC**Población/Paraje:** El Miedo. Los Urrutias**Fecha construcción:****Estado de conservación:** Malo**Uso:** Abandonado**Dirección:** El Miedo, carretera de acceso a los Urrutias desde el Algar, a 1,300 m al W de Los Urrutias

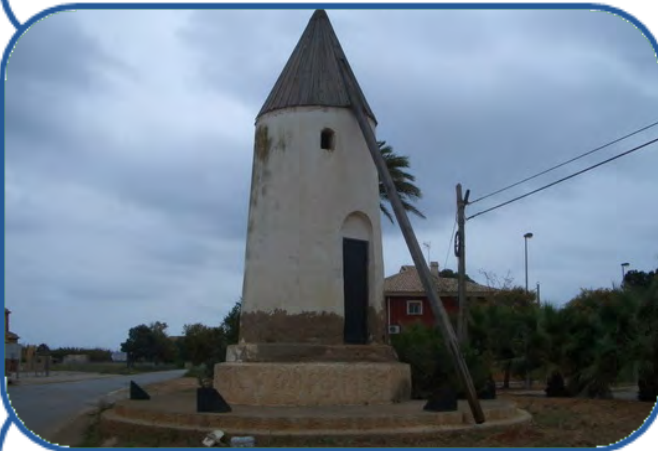
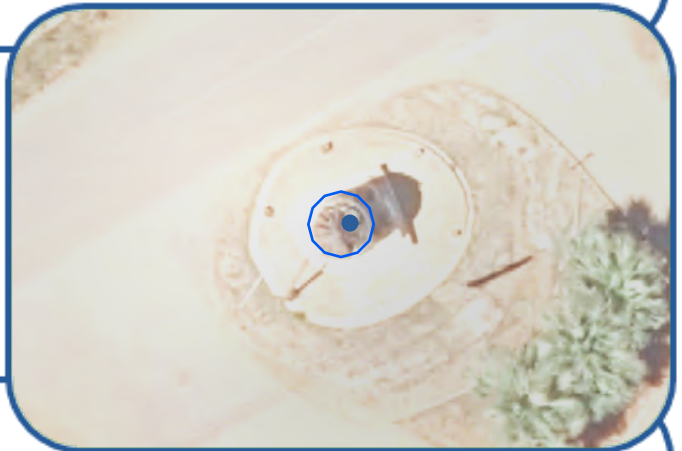
**Protección:** BIC**Población/Paraje:** Los Urrutias**Fecha construcción:** 1955 aprox.**Estado de conservación:** Regular**Uso:** Abandonado**Dirección:** Urbanización Villa del Mar, carretera de entrada a Los Urrutias desde el Algar, a 400 m de Los Urrutias

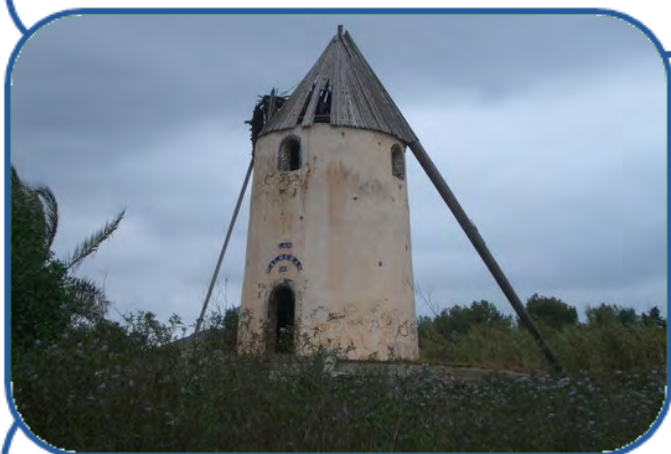
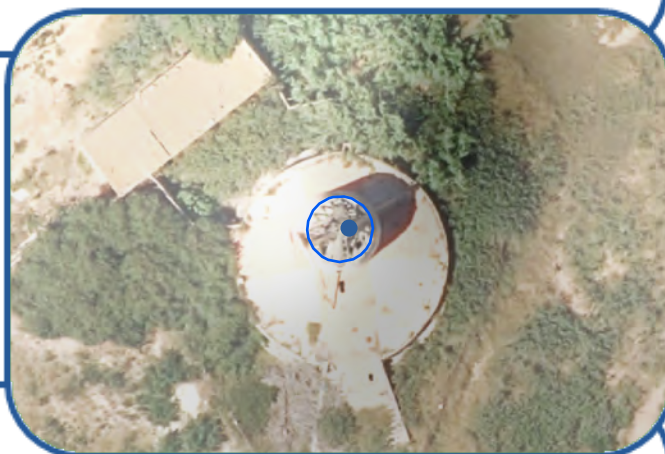
**Protección:** BIC**Población/Paraje:** Los Urrutias**Fecha construcción:****Estado de conservación:** Bueno**Uso:** Abandonado**Dirección:** Finca Ël Molino. A 240 m al N de la carretera de entrada a los Urrutias

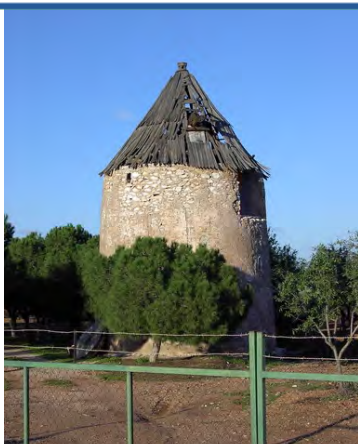
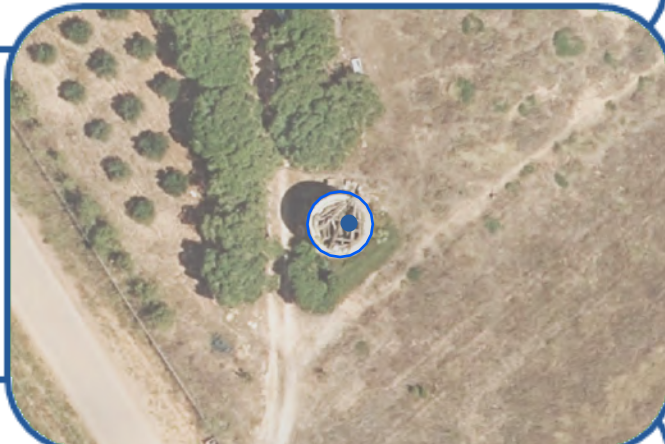
**Protección:** BIC**Población/Paraje:** Los Conesas. El Algar**Fecha construcción:****Estado de conservación:** Malo**Uso:** Abandonado**Dirección:** Molino del Calvo. Los Conesas. A 1,3 km al NW de El Algar

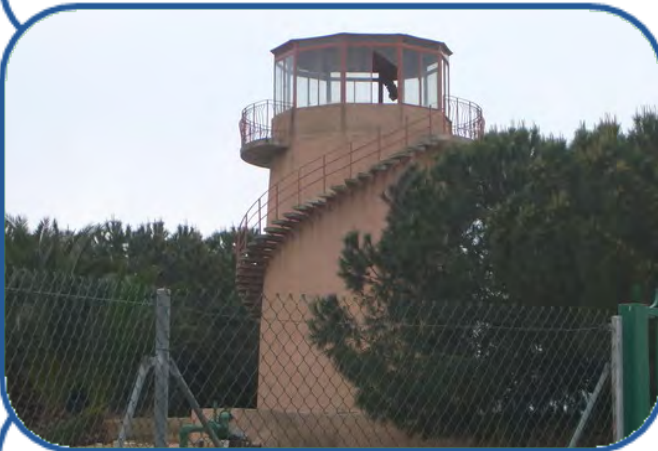
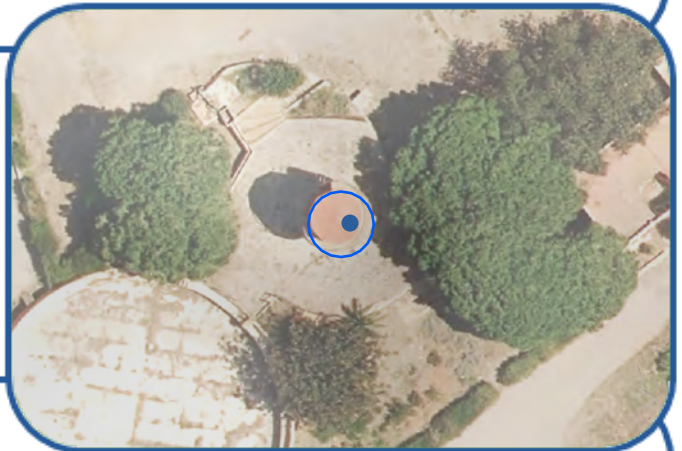
**Protección:** BIC**Población/Paraje:** Lo Subiela.**Fecha construcción:****Estado de conservación:** Restaurado**Uso:** Indeterminado**Dirección:** Lo Subiela. A 2,5 km al SW de Los Urrutias

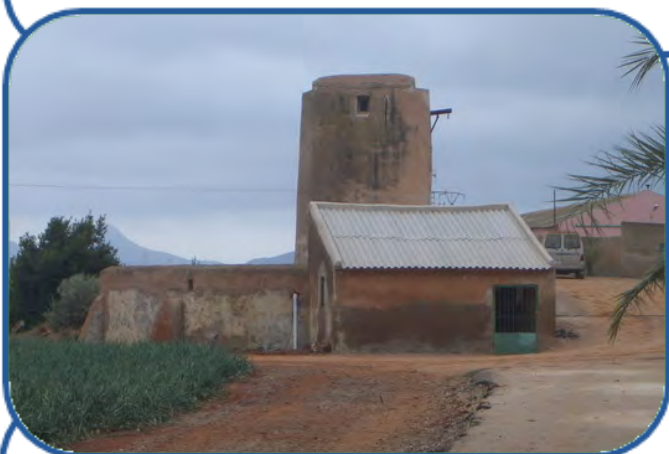
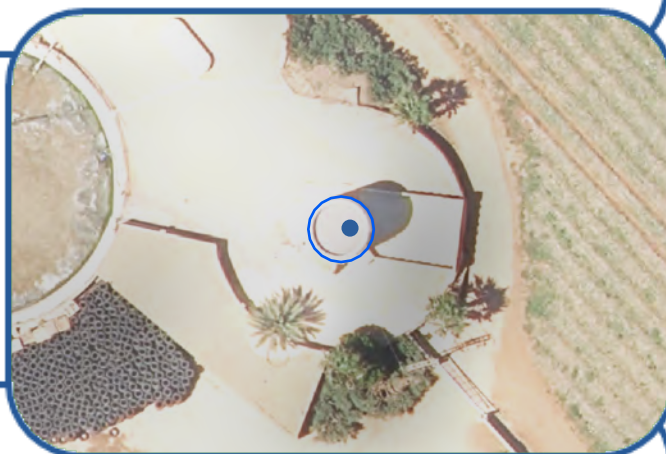
**Protección:** BIC**Población/Paraje:** Casa de las Monjas**Fecha construcción:****Estado de conservación:** Regular**Uso:** Abandonado**Dirección:** Casa de las Monjas. Colada de Cantarranas, frente a la Hacienda del Pino. A 1,8 km al W de Los Urrutias
