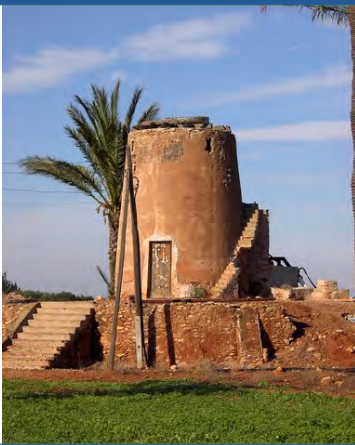
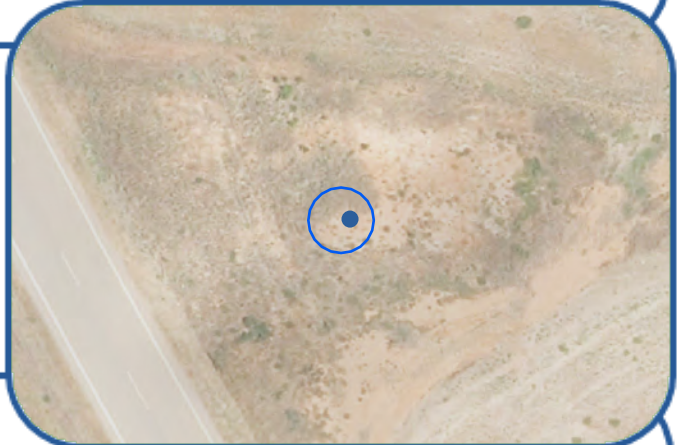
**Protección:** BIC**Población/Paraje:** El Palmero. Los Urrutias**Fecha construcción:****Estado de conservación:** Regular**Uso:** Abandonado**Dirección:** Finca Miramar, paraje El Palmero. Carretera E-34, Los Nietos- Los Urrutias, Finca El Palmero, a 2 km al S de Los Urrutias

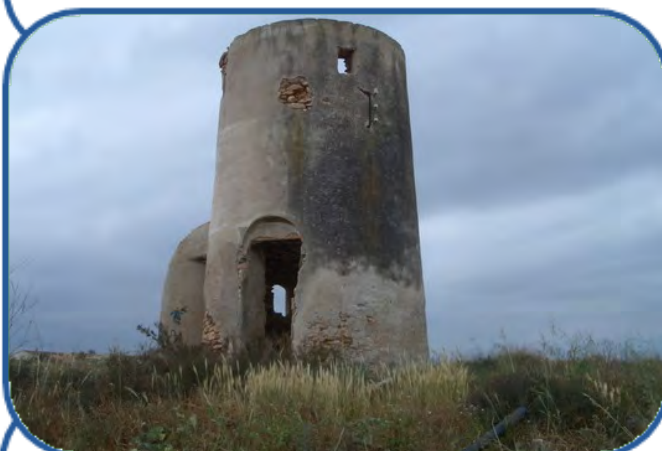
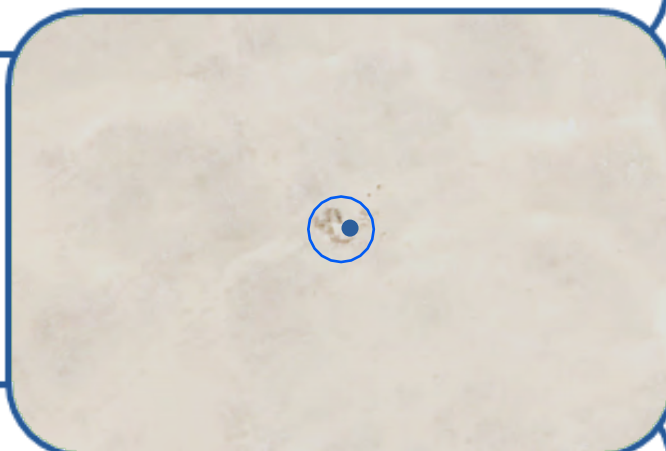
**Protección:** BIC**Población/Paraje:** La Juanita. Los Urrutias**Fecha construcción:****Estado de conservación:** Malo**Uso:** Abandonado**Dirección:** Finca La Juanita. A 100 m al W de la Urbanización Estrella de Mar y 600 m al S de Los Urrutias
